Undersøkelse av kalksjøer:  
**Tilstandsundersøkelser i kalksjøer og  
undersøkelse, problemkartlegging og  
tiltaksutredning i Nyborgtjern**

Tittel Undersøkelse av kalksjøer: Tilstandsundersøkelser i kalksjøer og Undersøkelse, problemkartlegging og tiltaksutredning i Nyborgtjern	Løpenr. (for bestilling) 7101-2016	Dato 24.11.2016
	Prosjektnr. Undernr. 29169	Sider Pris 77
Forfatter(e) Marit Mjelde	Fagområde Ferskvann	Distribusjon Åpen
	Geografisk område Østlandet	Trykket NIVA

# **Undersøkelse av kalksjøer**

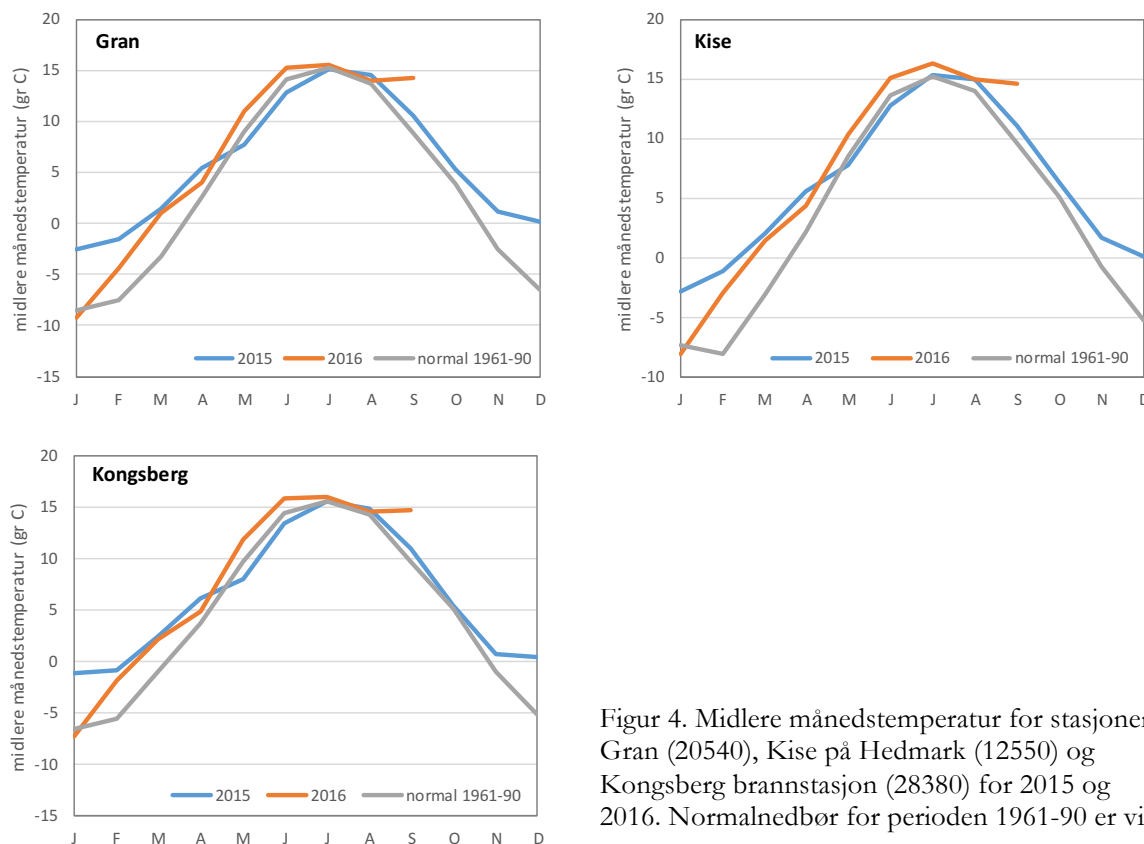
Figur 4. Midlere månedstemperatur for stasjonene Gran (20540), Kise på Hedmark (12550) og Kongsberg brannstasjon (28380) for 2015 og 2016. Normalnedbør for perioden 1961-90 er vist.

Midlere lufttemperatur for året lå rundt 2 grader høyere enn normalen for alle stasjonene, med størst avvik på vinteren (desember-februar/mars) (figur 4).

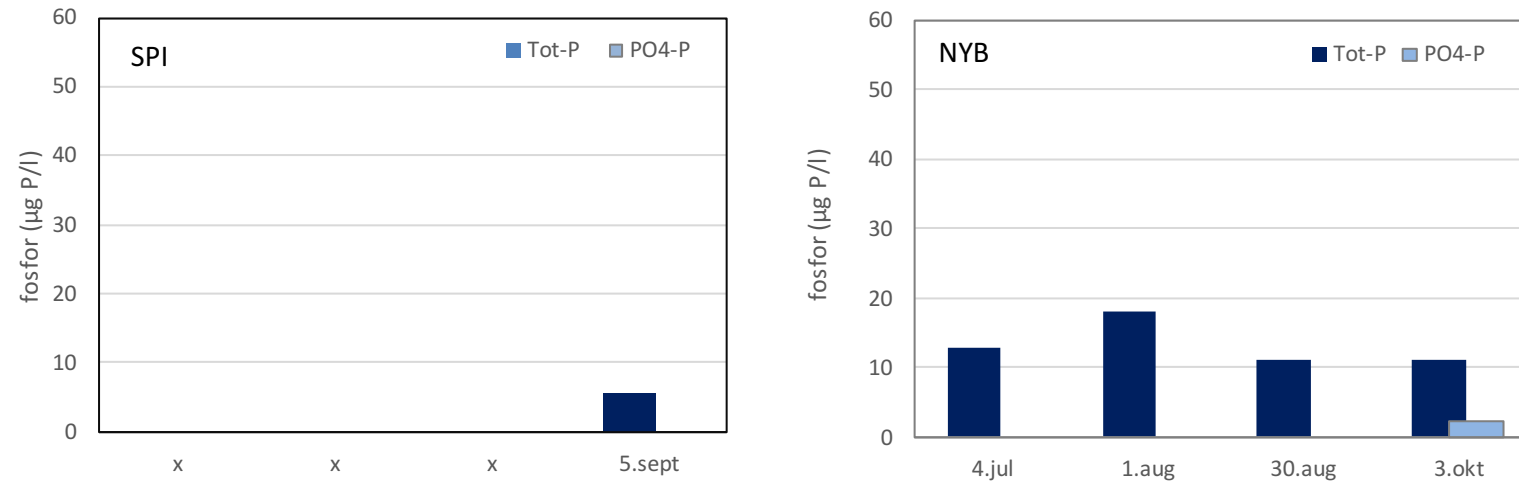
Figur 9. Fosfor i innsjøene 2016. Spiketjern og Nyborgtjern. I Spiketjern er det bare tatt vannprøver i september. Fosfat ( $\text{PO}_4$ ) ble bare analysert i oktober i Nyborgtjern, og ikke analysert i Spiketjern.

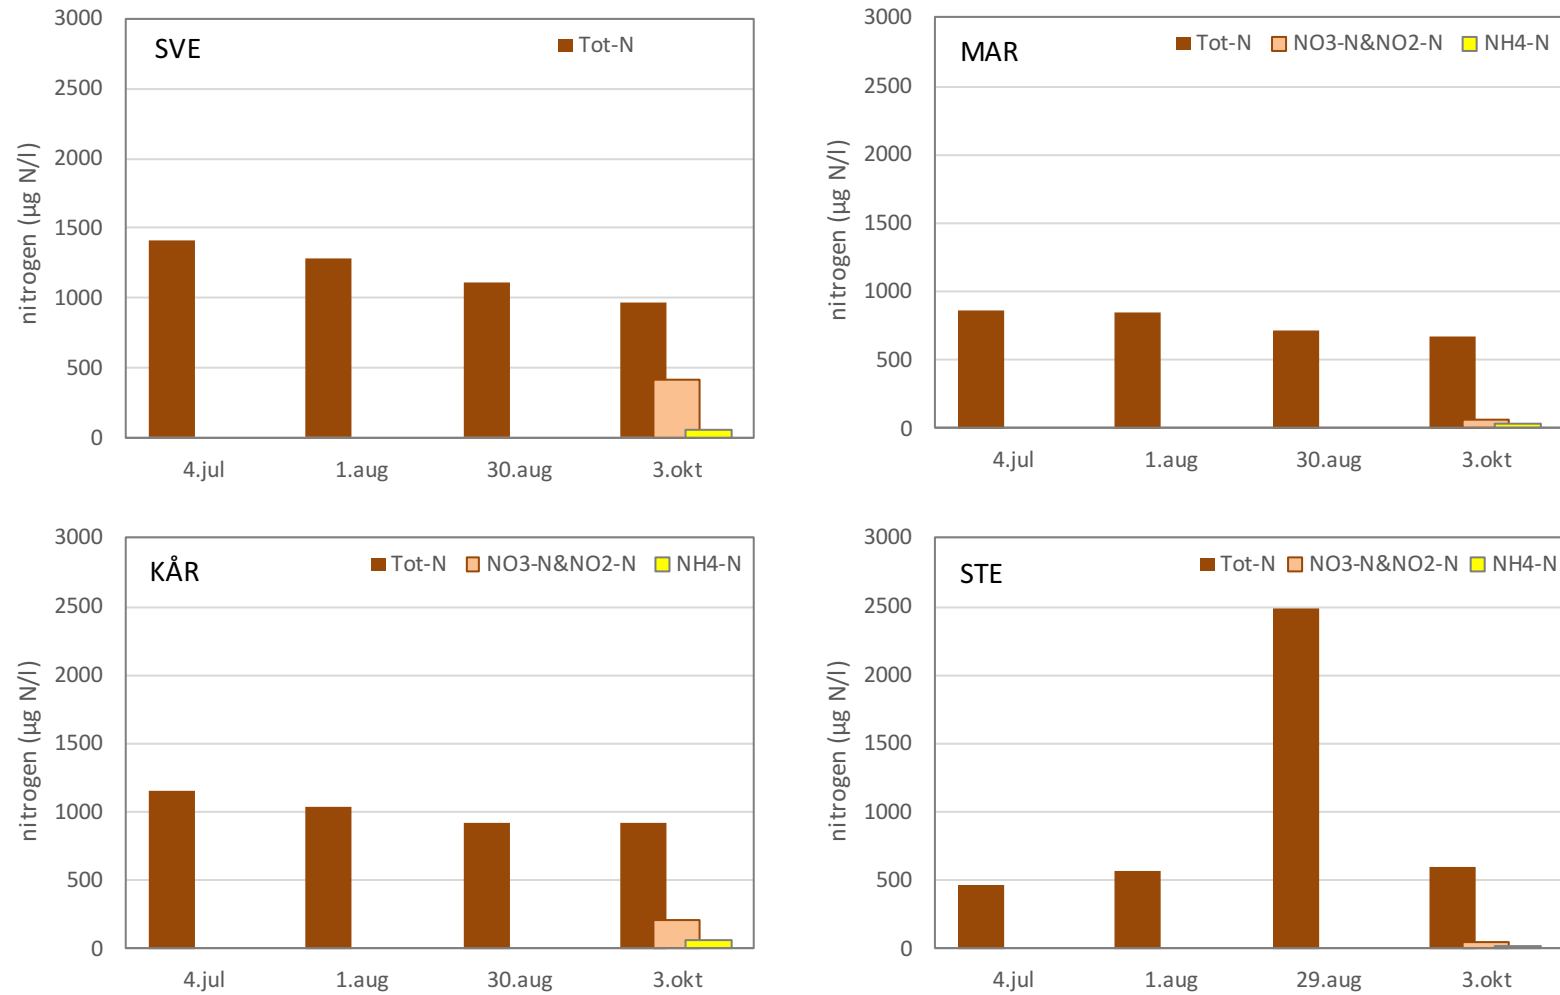
Figur 12. Nitrogen i innsjøene 2016. Øverst fra venstre: Sverigetjern og Marktjern. Nederst fra venstre: Kårstادتjern og Storetjern. Nitrat+nitritt ( $\text{NO}_3+\text{NO}_2$ ) og ammonium ( $\text{NH}_4$ ) er bare analysert i oktober.

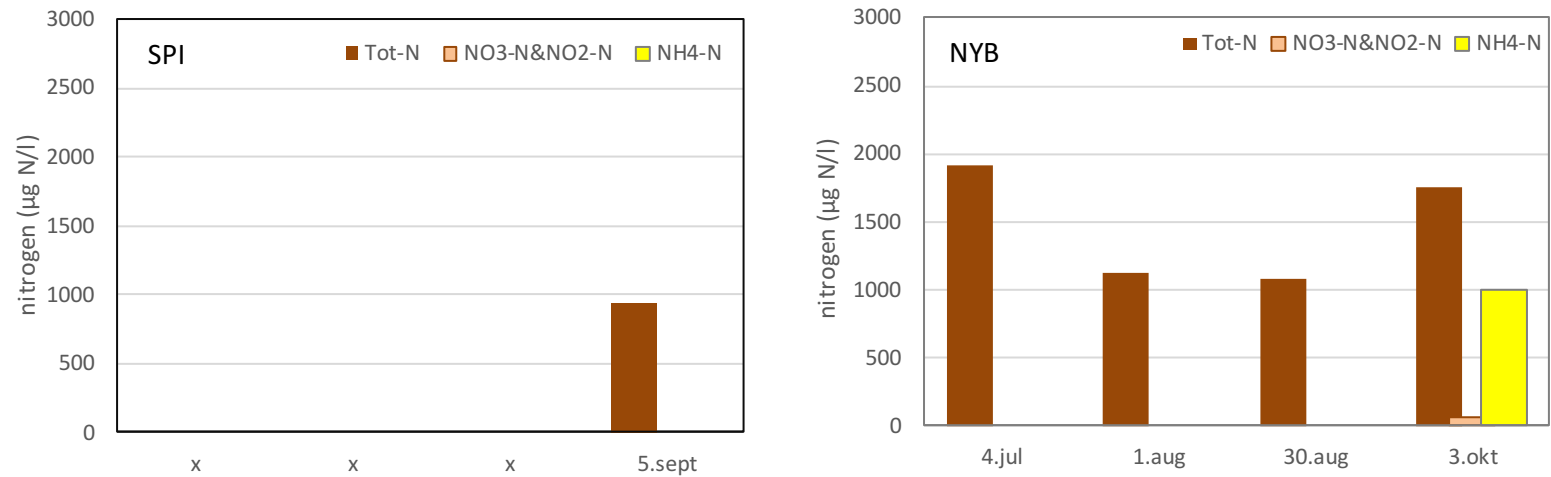
Figur 13. Nitrogen i innsjøene 2016. Spiketjern og Nyborgtjern. I Spiketjern er det bare tatt vannprøver i september. Nitrat+nitritt ( $\text{NO}_3+\text{NO}_2$ ) og ammonium ( $\text{NH}_4$ ) er bare analysert i oktober Nyborgtjern, og ikke analysert i Spiketjern.

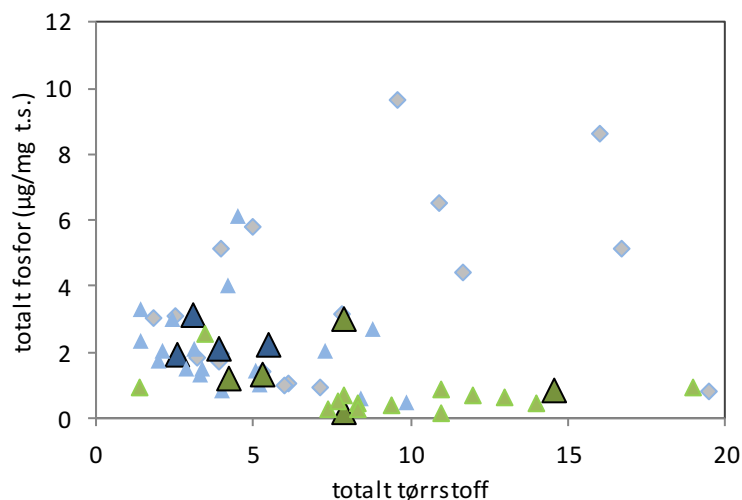
Figur 14. Forholdet mellom totalt tørrstoff og fosfor i bunn-sediment (blått) og strandsediment (grønt) i kalksjøer fra Mjelde (2014a). Mørkere blått og grønt: bunn- og littoralsediment for 2016-innsjøene. Grått: øvrige data fra NIVAs databaser (inkluderer både kalkrike og kalkfattige innsjøer).

I den foreliggende undersøkelsen var næringsinnholdet i strandsedimentene generelt lavere enn i bunn-sedimentene. Innholdet av fosfor i bunn-sedimentet varierte mellom 1,9 og 3,1  $\mu\text{g P}/\text{mg}$  tørrstoff. Ingen innsjøer skilte seg ut med høye fosforverdier (figur 14).

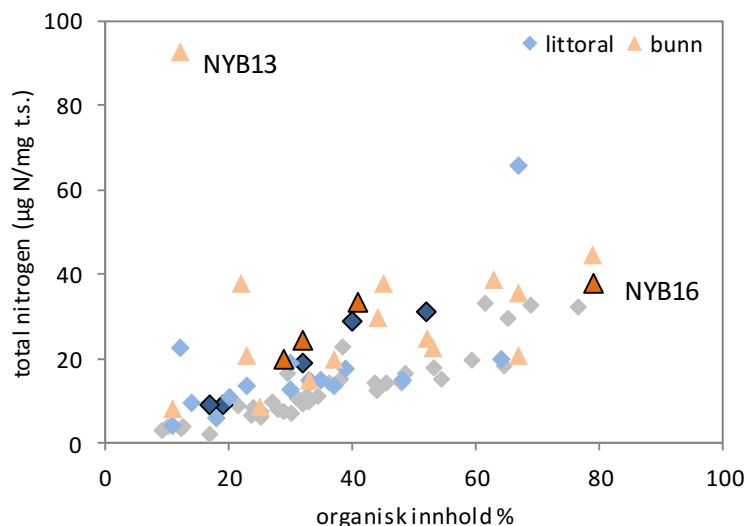
Figur 15. Forholdet mellom organisk innhold og nitrogen i bunn-sediment (oransje) og strandsediment (blått) i kalksjøer fra Mjelde (2014a). Mørk oransje og mørk blå: bunn- og littoralsediment for 2016-innsjøene. NYB13 = Nyborgtjern 2013, NYB16 = Nyborgtjern 2016. Grått: øvrige data fra NIVAs databaser (inkluderer både kalkrike og kalkfattige innsjøer).

Innholdet av nitrogen i bunn-sedimentet varierte mellom 20 og 37,7  $\mu\text{g}/\text{mg}$  tørrvekt. For de fleste innsjøene var nivået omtrent tilsvarende det som er funnet i andre kalksjøer (jfr. Mjelde m.fl. 2012, Mjelde 2014a). Det var også en klar sammenheng mellom nitrogen og organisk innhold, dvs. innsjøer med høyt organisk innhold i sedimentet har også høyere nitrogeninnhold. Også i Nyborgtjern var nitrogeninnholdet forholdsvis lavt, og mye lavere enn det som ble målt i 2013 (figur 15). Forholdene i Nyborgtjern blir videre diskutert i kapittel 7.

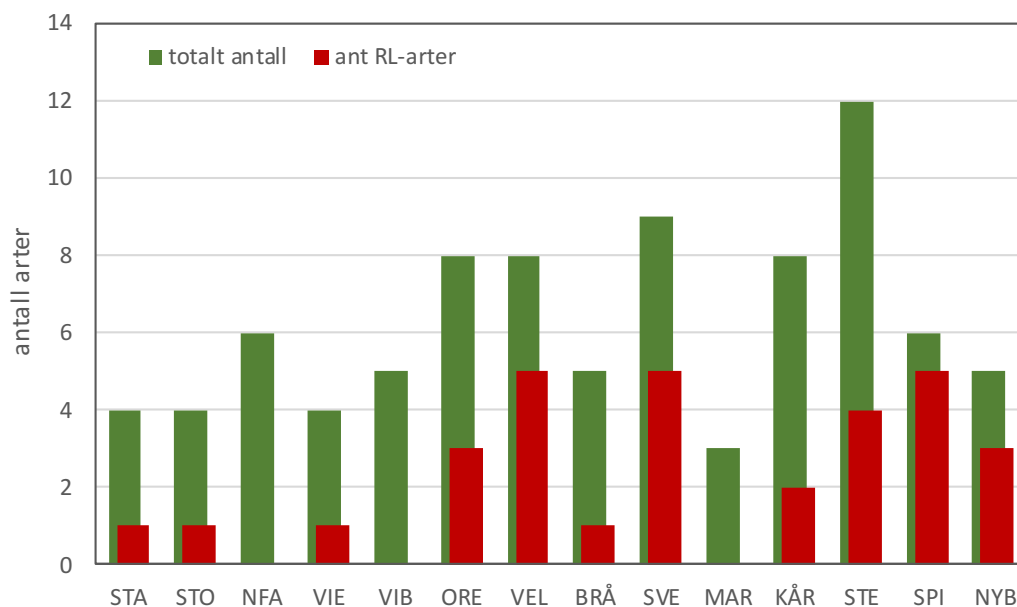
Figur 16. Totalt antall arter og antall rødlistearter i vannvegetasjonen 2016.

Totalt artsantall varierte mellom 3 og 12 arter (tabell 6 og figur 16). Flest arter ble registrert i Storetjern, mens Marktjern, Stavsjøen, Stortjern og Vientjern hadde færrest arter.

Det ble registrert totalt 7 rødlistearter i de undersøkte innsjøene; piggkrans (*Chara aculeolata*), bustkrans (*C. aspera*), gråkrans (*C. contraria*), smal taggkrans (*C. rudis*), stivkrans (*C. strigosa*), rødkrans (*C. tomentosa*), blanktjønnaks (*Potamogeton lucens*) og korsandemat (*Lemna trisulca*). Høyest antall rødlistearter ble registrert i Velotjern, Sverigetjern og Spiketjern (figur 16).

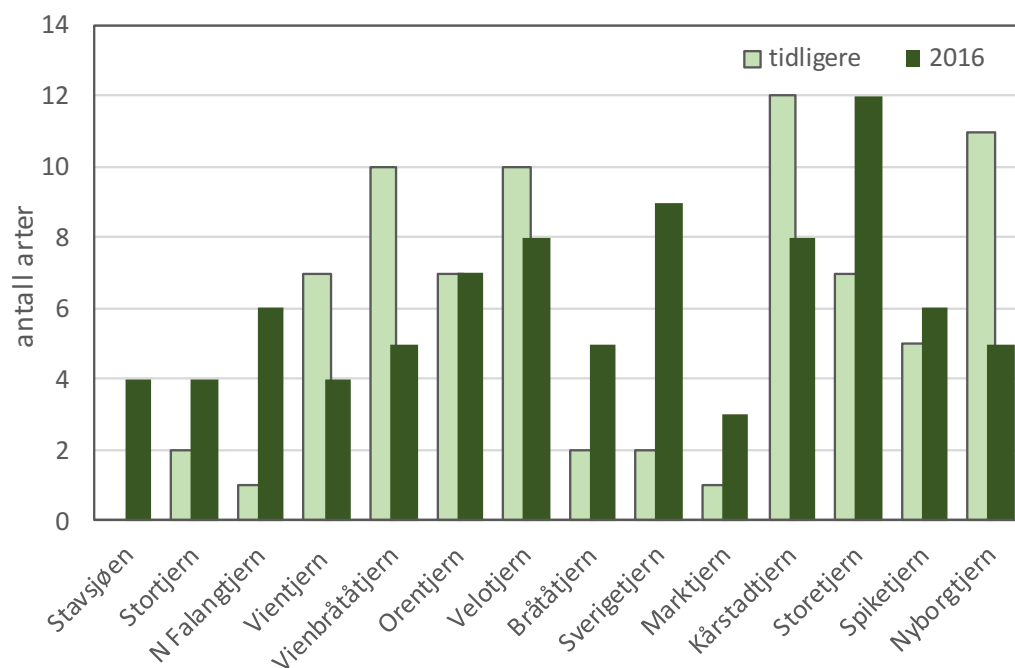
Figur 17. Totalt antall arter i vannvegetasjonen (kranstalger + karplanter). Våre registreringer i 2016 (mørke grønne søyler) er sammenliknet med samlet artsantall fra alle tidligere registreringer (lysegrønne søyler) (se vedlegg A).

Nyborgtjern, Vienbråttjern, Kårstادتjern viser største endringer i totalt antall arter sammenliknet med tidligere funn (figur 17). For de fleste innsjøene skyldes nok lavere artsantall eutrofiering og dårlige lysforhold. Bestandene av vasspest kan ha hatt innvirkning på artssammensetningen i Kårstادتjern. Årsaksforholdene blir diskutert mer inngående i kapittel 5 (Samlet økologisk tilstand og tiltaksbehov) og kapittel 7 (Nyborgtjern).

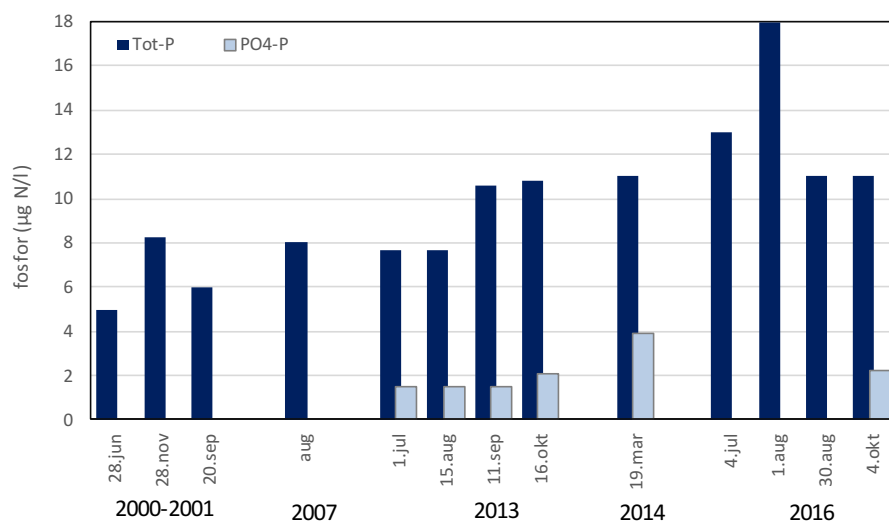
Figur 21. Endringer i fosfor i vannmassene Nyborgtjern i perioden 2000-2016. Fosfat foreligger bare for 2013 og oktober 2016. Fosfat-verdiene for juli-september 2013 er oppgitt som <1,5 µg P/l.

Til tross for svært variable analysedata, er det tydelig at det har vært store variasjoner i fosfor- og nitrogenkonsentrasjonene i vannmassene (figur 21 og 22).

Total fosfor viser en jevn økning fra 2000-2001 og fram til 2016, og Nyborgtjern går fra en oligotrof tilstand til en mesotrof tilstand (figur 21). I kalksjøene vil en stor del av fosforet bindes til kalkpartikler og havne i sedimentet. Under oksygenfrie forhold i bunnvannet løses fosfor ut igjen til vannmassene. I august 2016 ble det målt noe forhøyet fosfor i vannprøve fra 4 m i forhold til det som ble målt i blandprøven (0-5 m).

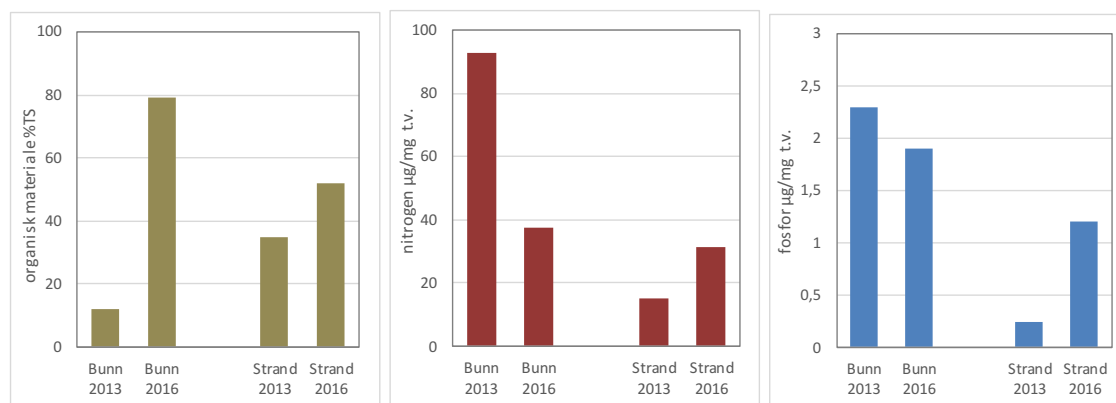
Figur 23. Organisk innhold, nitrogen og fosfor i bunn- og strandsediment i Nyborgtjern 2013 og 2016.

Imidlertid er forskjellen i nitrogeninnhold i bunnsedimentet mellom de to årene såpass stort (figur 23), at det er grunn til å se nærmere på det. Nitrogeninnholdet i bunnsedimentet ser ut til å være kraftig redusert i løpet av de 3 årene, samtidig med en økning i organisk materiale. Dersom tilført organisk materiale har lite nitrogen, lavere konsentrasjon enn det som er der fra før, vil nitrogenkonsentrasjonen bli lavere pga. fortykning. Det er mulig at økningen i organisk innhold enten skyldes rester fra de store kransalgebestandene eller tilført talle fra nedbørfeltet, mens det tilførte nitrogenet kan være lekket ut til vannmassene.
