Driftskontroll av kalkdoseringsanlegg i Tovdalsvassdraget År 2015

Tittel Driftskontroll av kalkdoseringsanlegg i Tovdalsvassdraget År 2015	Løpnummer 7080-2016	Dato 07.09.2016
Forfatter(e) Rolf Høgberget	Fagområde Overvåking	Distribusjon Fri
	Geografisk område Aust-Agder	Utgitt av NIVA

**Driftskontroll av kalkdoseringsanlegg i
Tovdalsvassdraget
År 2015**

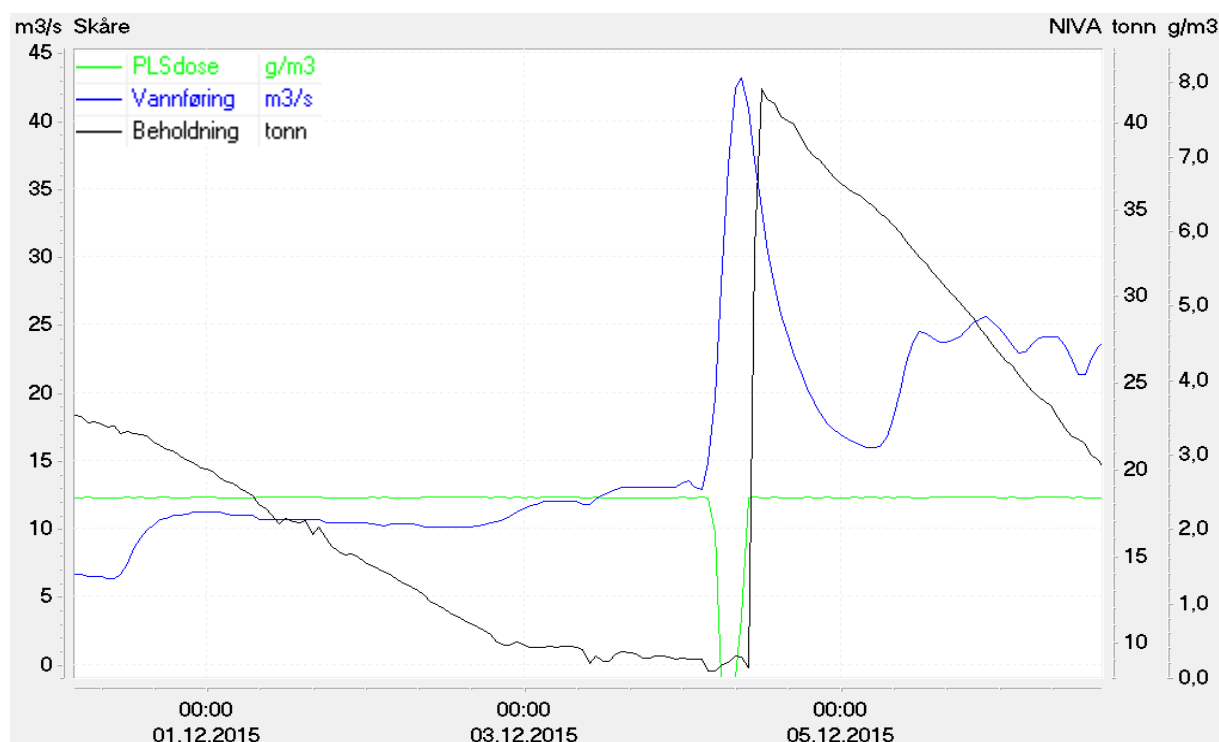
Figur 4. Vannføring, beholdning og styringsdose (PLS-dose) under en flom i begynnelsen av desember. Anlegget sto stille da flommen kom, men ble satt i gang i «halen» av flommen.

Av tilgjengelige data fremgår at det oppsto stans i doseringen tre ganger. Det var et døgn fra 23. november, 1,5 dager fra 2. desember og et døgn fra 15. desember. Driftsstansen 2. desember oppsto i forbindelse med en stor flom. Anlegget ble satt i gang igjen under flommen (**Figur 4**).

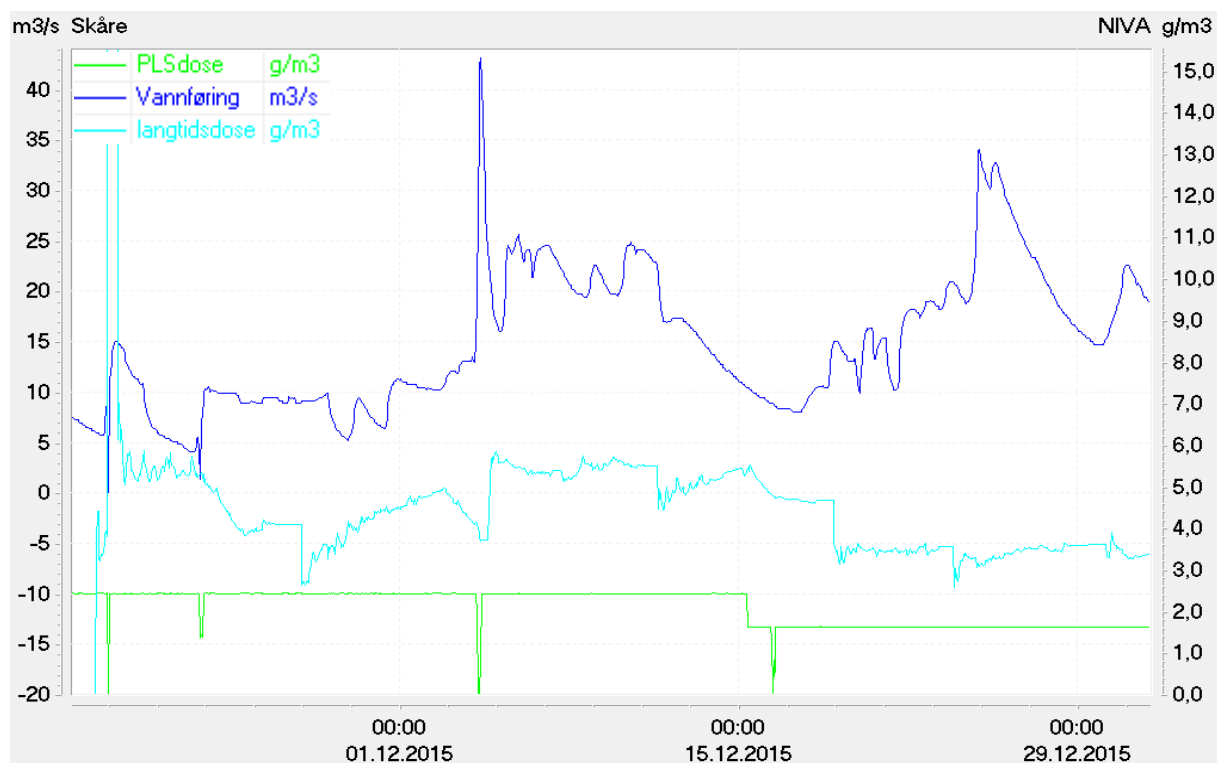
Figur 5. Vannføring, styringsdoser (PLS-dose) og langtidsdoser på Skåre doseringsanlegg i den tiden det finnes dokumentasjon på driften i 2015. Doser på grunnlag av vekttap og vannføring var nesten dobbelt så høye som styringsdosene.

Styringsdosen ved anlegget var 2,4 g/m³. Den ble redusert 15. desember til 1,6 g/m³. Den reelle dosen var høyere, og varierte fra 5,5 g/m³ til 3,5 g/m³ (**Figur 5**).

Selv om driftsdata ikke er registrert i mer enn ca. 1,5 måneder, tyder langtidsdosene på at dette anlegget kan dosere høyere doser ved økt vannføring enn det gamle anlegget.

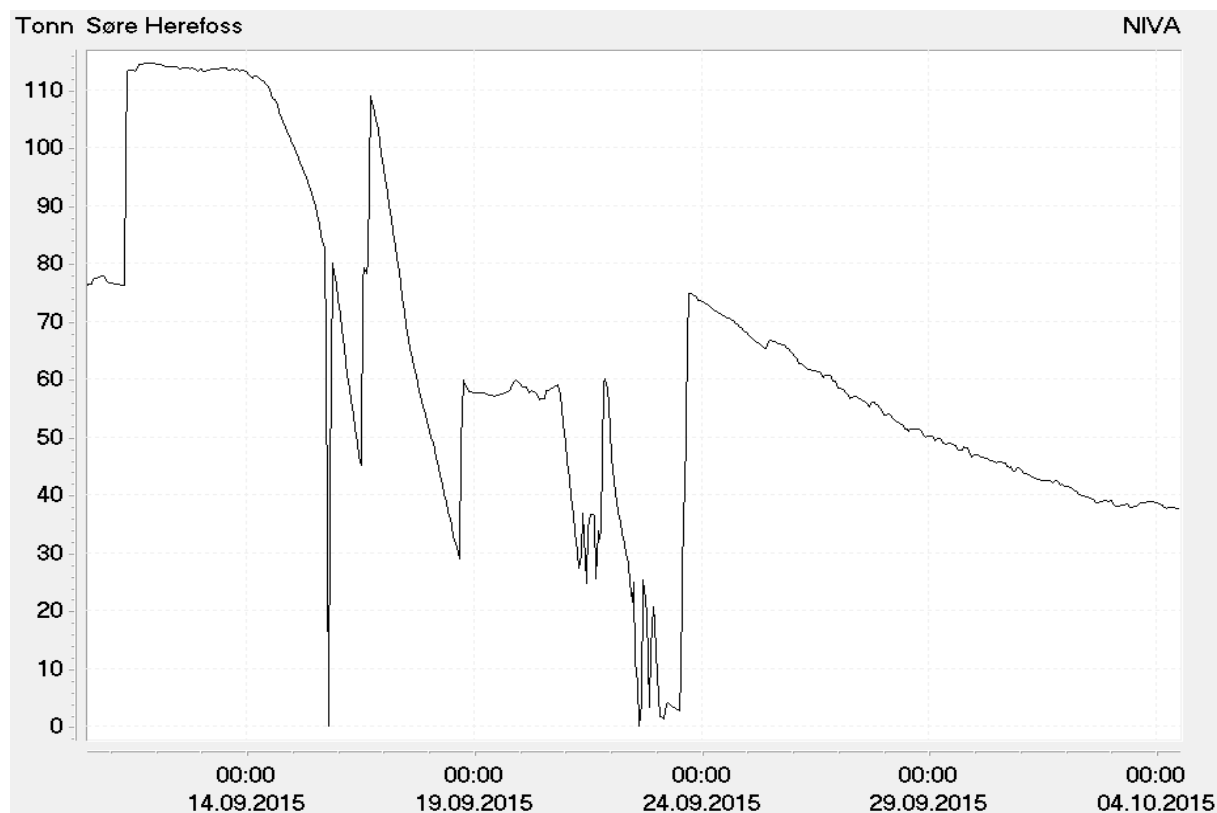
Figur 6. Veiedata fra Søre Herefoss doseringsanlegg i september. Nye veieceller ble montert.

Driftskontroll-loggeren samlet data kontinuerlig i hele perioden med unntak av et strømbrudd i oktober som førte til avbrudd i loggingen i ett døgn fra 8. oktober. Veiedata viste reelle verdier unntatt ca. en måned fra 31. januar da verdiene periodevis hoppet ca. 3 tonn. Det var også ulogiske verdier i forbindelse

med tømning av kalkbeholdningen i september for vedlikehold og bytting av veieceller (**Figur 6**). Vannstandsdataene er kontinuerlige unntatt ett døgn fra 15. september da vannstanden økte over målbart nivå under flom. For lave verdier ble da registrert. For lav vannstand ble også registrert om sommeren, da verdier helt ned mot 0,82 m (0,5 m³/s) ble logget.

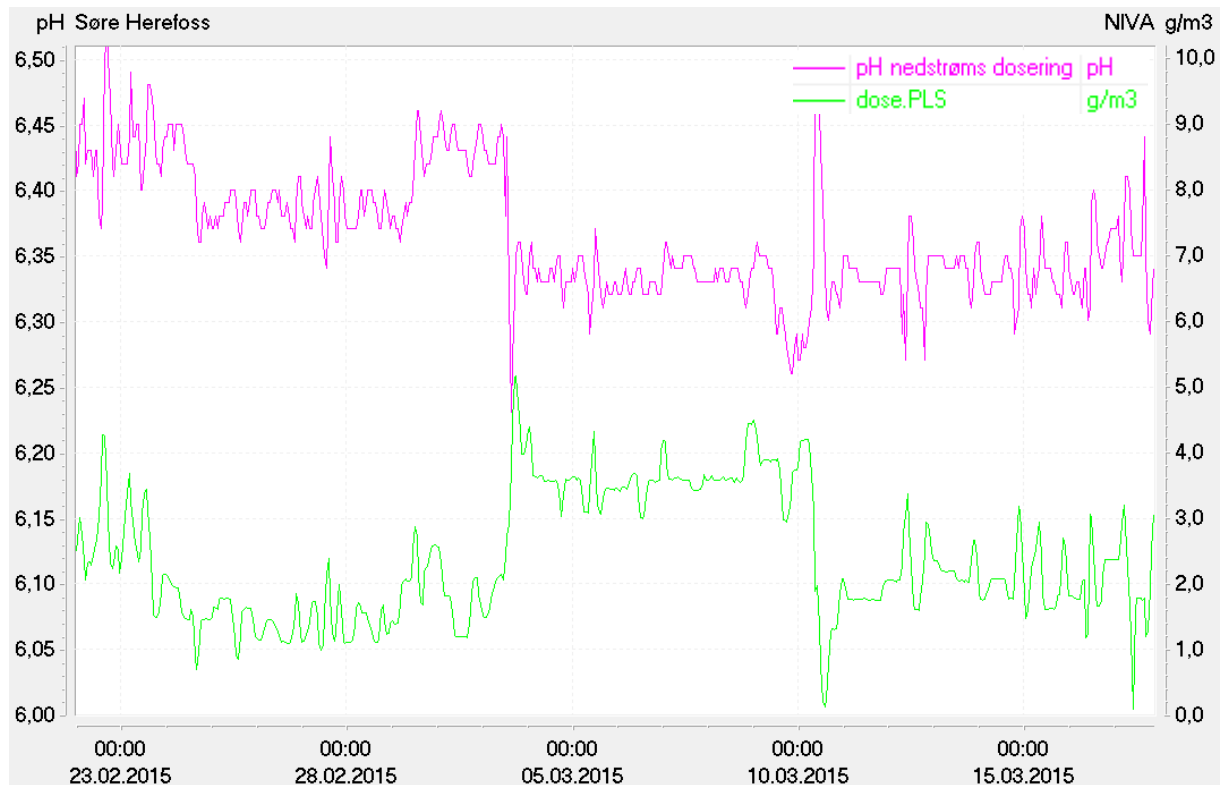
Figur 8. Kalkdosene levert fra doseringsanlegget og pH nedstrøms anlegget. Det var ingen reaksjon i pH på dobling av kalkdosene.

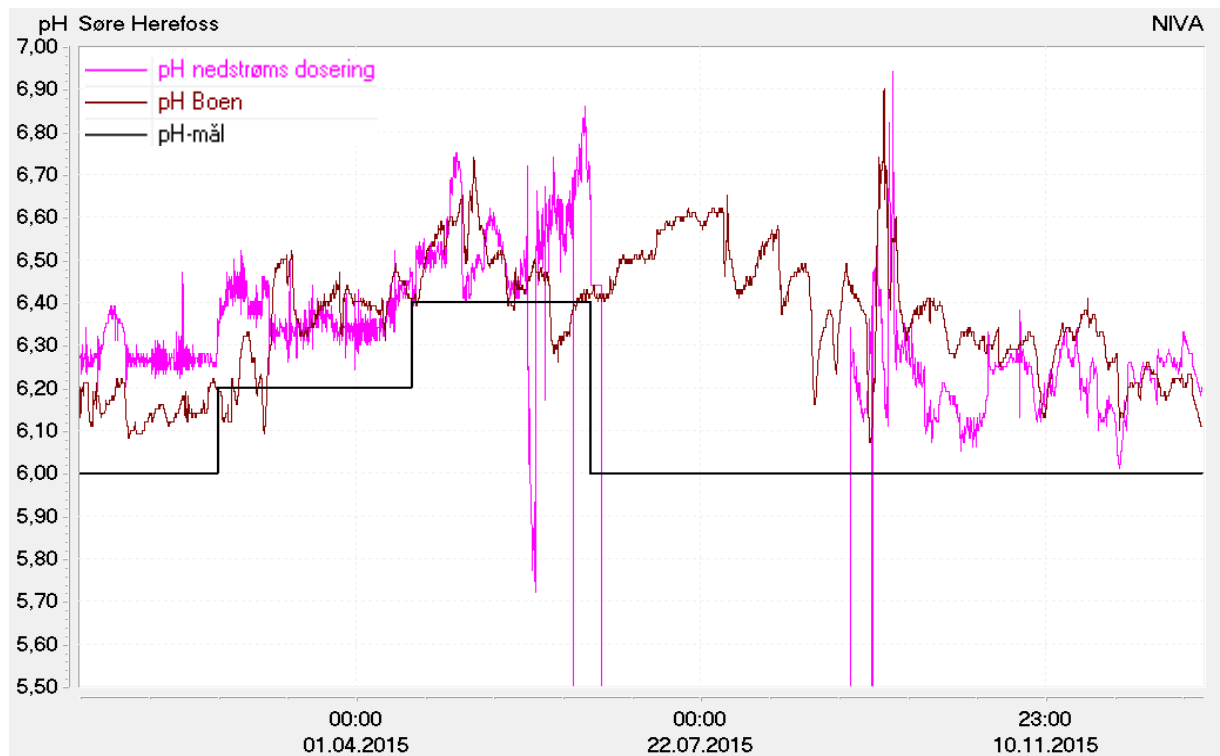
Figur 10. pH i lakseførende strekning av Tofdalselva (nedstrøms dosering og ved Boen) gjennom hele 2015. Det var få avvik mellom pH i elva og pH-målet.

pH i forhold til målet i lakseførende strekning av elva ble overholdt kun med marginale avvik i forbindelse med første økning av pH-målet 15. februar og rett før avslutning av høye pH-mål 15. juni. pH var i disse tilfellene aldri lavere enn 0,1 under målet (**Figur 10**). Effekten av kalkingen var derfor meget god.

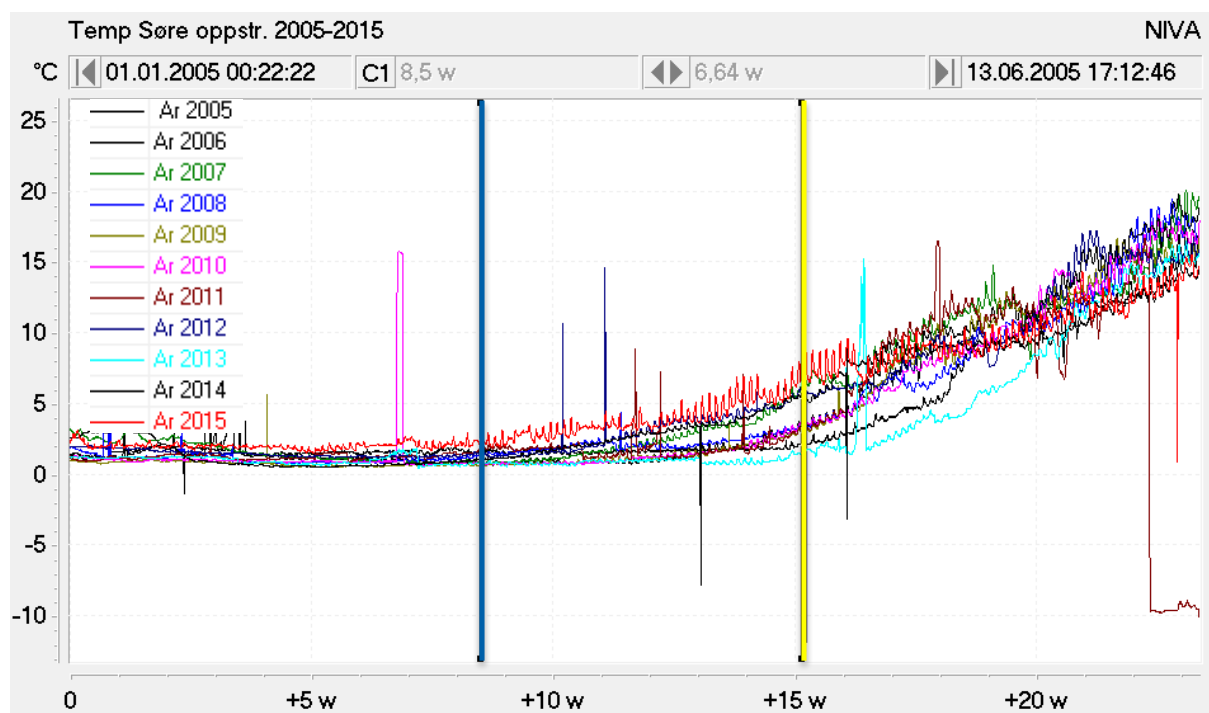
Figur 11. Vanntemperatur i utløpet av Herefossfjorden fra 11 år med registreringer. Blå vertikal linje viser slutt på termisk stabil vintersituasjon. Dette inntreffer rundt 1. mars hvert år. Gul linje viser når elva passerte 6 °C i 2015. Rød kurve viser sen temperaturøkning etter passerte 6 °C i 2015.

Temperaturen i Tovdalselva passerte 6 °C 17. april (**Figur 11**). Dette er nærmest identisk med 2014 (20. april). Utvandringstiden er i stor grad påvirket av temperaturen i elvevannet (Miljødirektoratet 2014). Haraldstad mfl. (2013) har vist at under smoltutvandringen i Tovdalselva passerer 50 % utvandret fisk ca. en måned etter passerte 6 °C, og at høye pH-mål (pH 6,4) bør gjelde fra datoen elvevannet passerer 6 °C. I 2015 passerte elvetemperaturen dette punktet 17. april. Høye pH-mål gjaldt fra 19. april. Teoretisk er dette nærmest ideelt tidspunkt. Temperaturøkningen senere på våren var imidlertid meget lav. Ved avslutning av perioden med pH-mål 6,4, var temperaturen på nivå med det laveste som er målt på 11 år. Utvandningsdata for smolt foreligger ikke for 2015, men temperaturdata kan tyde på sen avslutning av utvandringen.
