Etterundersøkelser av makrovegetasjon og vannkjemi i Børselva 2016

Tittel Etterundersøkelser av makrovegetasjon og vannkjemi i Børselva 2016	Løpenummer 7148-2017	Dato 12.5.2017
Forfatter(e) Marit Mjelde	Fagområde Ferskvannsbiologi	Distribusjon Åpen
	Geografisk område Nordland	Utgitt av NIVA NIVAs Prosjektnummer 16298

Oppdragsgiver(e) Ballangen Energi AS	Oppdragsreferanse Odd-Anders Arntsen
---	---

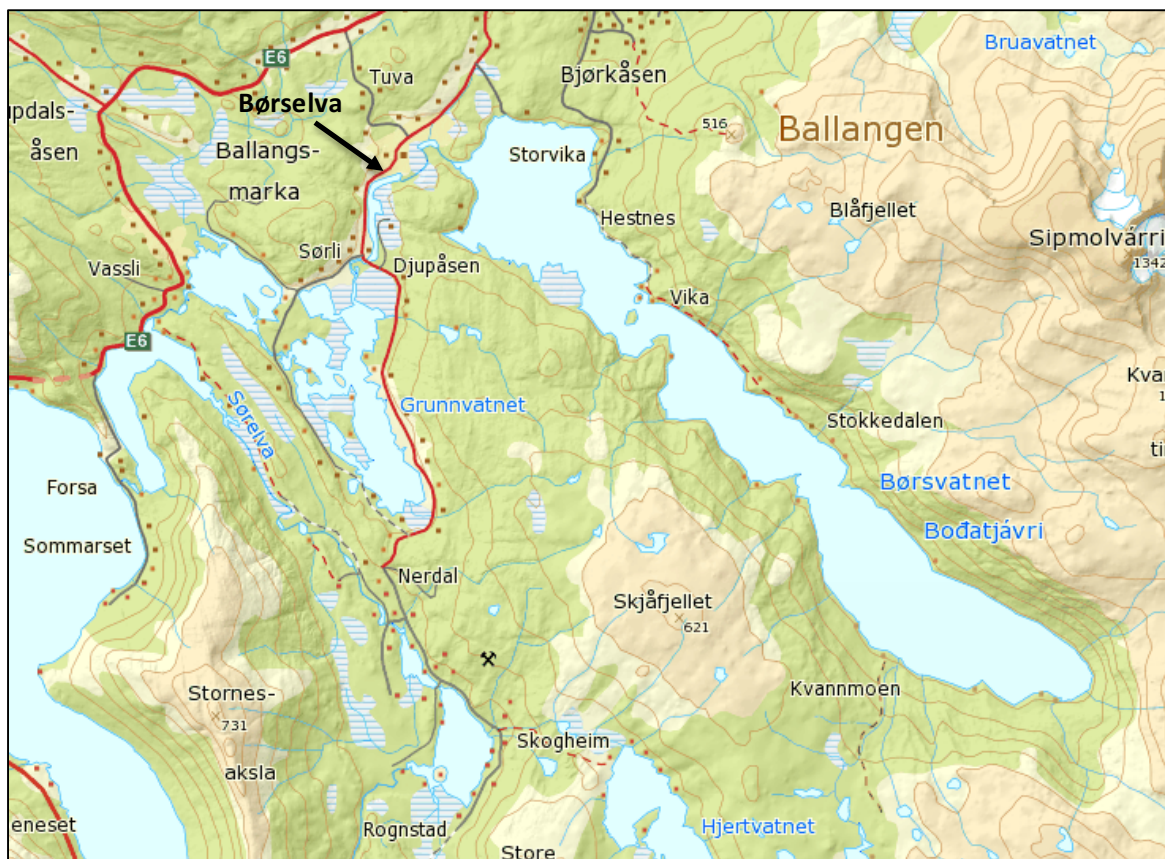
Figur 1. Oversiktskart over Børselv-vassdraget. Bakgrunnskart fra norgeskart.no.

Børselva er en del av Forsavassdraget i Ballangen kommune, Nordland fylke, og er lokalisert ca. 5 km sørvest for Ballangen sentrum. Elva er 3,2 km lang og renner fra Børsvannet og ned til Grunnvatnet (figur 1). Elvestrengen har et fall på ca. 10 m (fra 90 til 80 m.o.h.), med det meste av fallet de første 300 m nedstrøms Børsvannet.

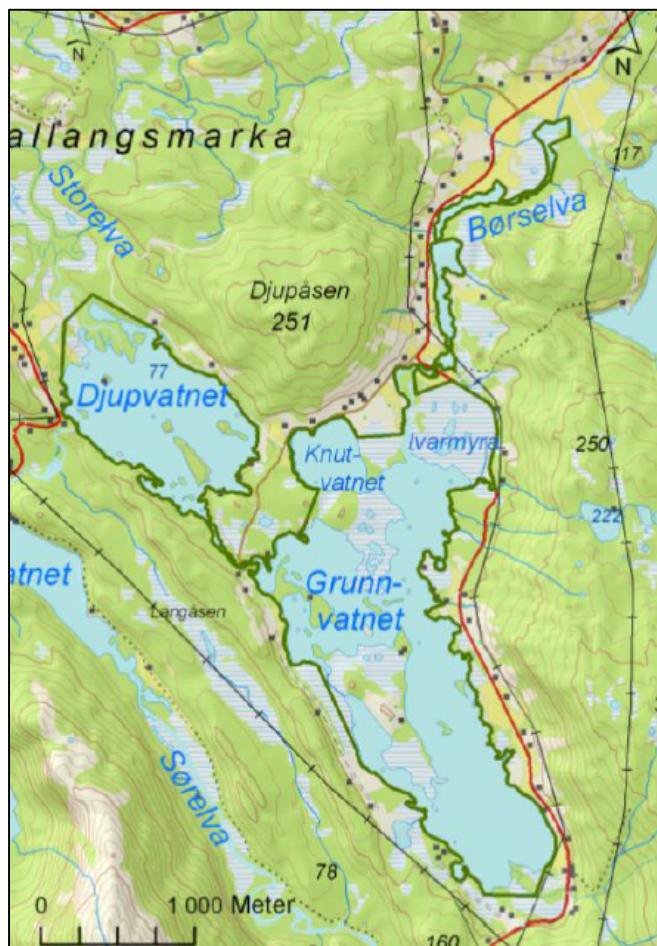
Figur 2. Grunnvatnet naturreservat. Kart fra Husdal 2011.

Grunnvatnet naturreservat, som Børselva er en del av, ble fredet ved kongelig resolusjon 19.12.1997. Formålet med vernet er å bevare et viktig våtmarksområde med naturlig tilhørende vegetasjon og dyreliv, særlig av hensyn til dets sentrale betydning som trekk- og hekkeområde for våtmarksfugl. Naturreservatet består av Børselva, Grunnvatn, inkludert Knutvatnet og Ivarmyra, og Djupvatnet (figur 2).
