Tiltaksrettet overvåking av Vefsnfjorden i 2017. Overvåking for Alcoa Mosjøen

Tittel Tiltaksrettet overvåking av Vefsnfjorden i 2017. Overvåking for Alcoa Mosjøen	Løpenummer 7242-2018	Dato 15. feb. 2018
Forfatter(e) Sigurd Øxnevad	Fagområde Miljøgifter - marin	Distribusjon Åpen
	Geografisk område Vefsnfjorden, Nordland	Sider 23

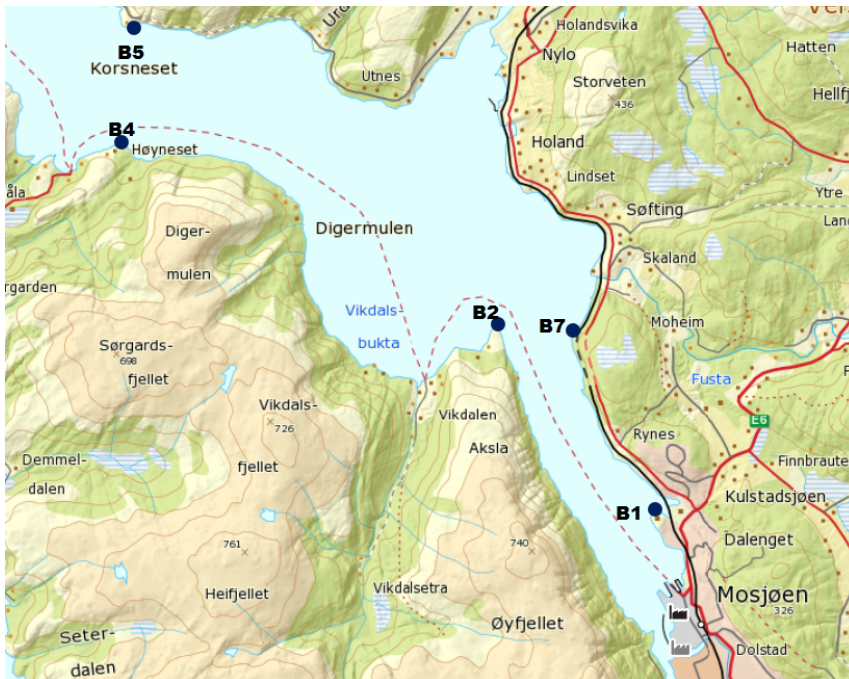
Figur 2. Stasjoner for overvåkingen i Vefsnfjorden i 2017. Stasjonene B1 og B7 utgikk pga. manglende stedegne skjell ved stasjon B1, og manglende skjell ved innhenting av utplasserte skjell ved stasjon B7.

Basert på overvåkingen som ble utført i 2015 og tilbakemeldingen fra Miljødirektoratet, ble det bestemt å samle inn blåskjell fra fire stasjoner: B2 (Alterneset), B7 (Åsmulen), B4 (Høyneset) og B5

(Korsneset). I tillegg skulle det utplasseres blåskjell på stasjon B1 (Finnvika) siden det ikke fins lokale blåskjell der. Stasjonene for overvåkingen er vist i **Figur 2**.
