# Kartlegging av vasspest i Vannområde Leira-Nitelva 2018

Tittel <b>Kartlegging av vasspest i Vannområde Leira-Nitelva 2018</b>	Løpenummer <b>7303-2018</b>	Dato <b>1.11.2018</b>
Forfatter(e) <b>Demars, Benoît Anglès d'Auriac, Marc Thaulow, Jens Brænden, Roar Mjelde, Marit</b>	Fagområde <b>Ferskvannsbiologi</b>	Distribusjon <b>Åpen</b>
	Geografisk område <b>Akershus</b>	Sider <b>42</b>

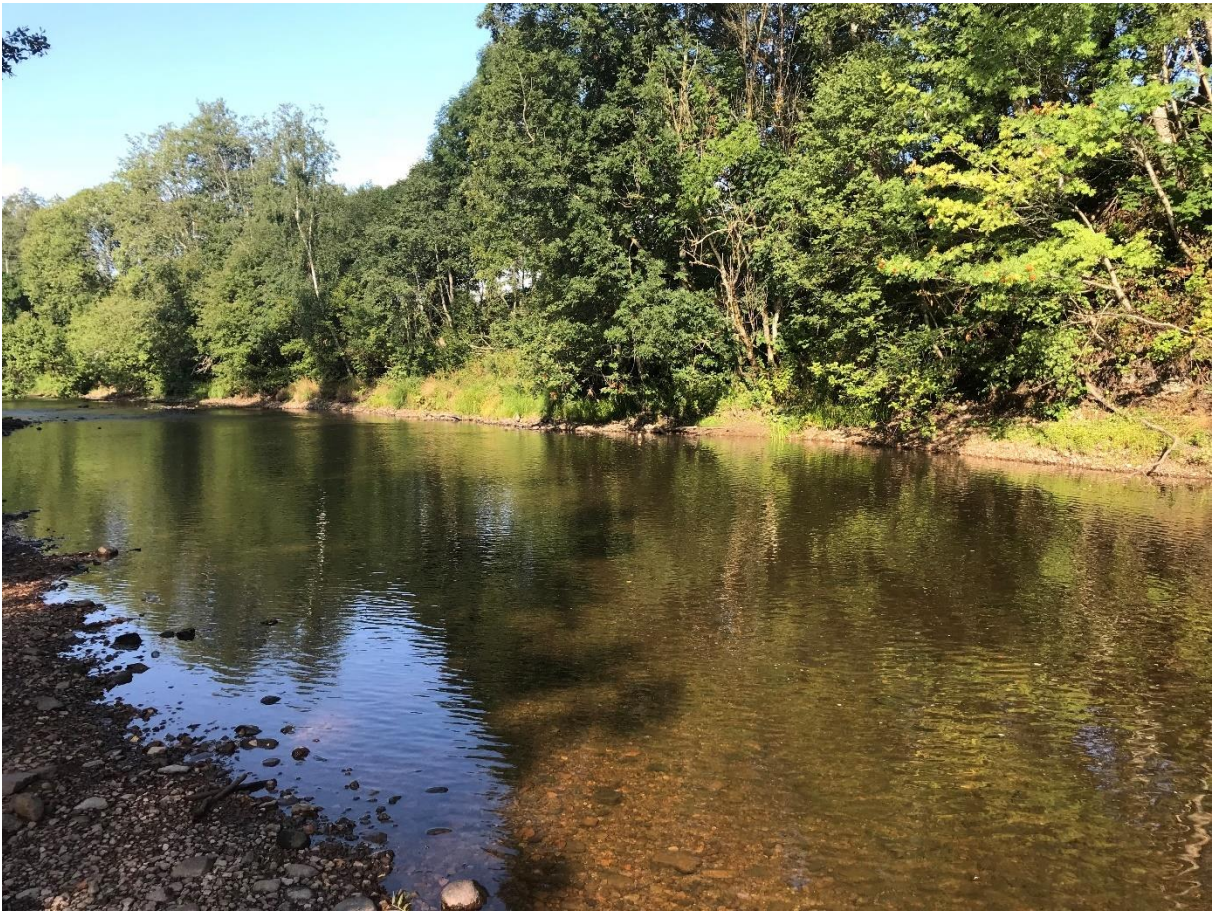
### 1. Leira (Breenvegen)

**Vasspest:** fraværende

**Habitatets egnethet:** sannsynligvis dårlig. Elva var grunn med klart vann med finsediment, sand og grus. Av vannplanter registrerte vi *Myriophyllum alterniflorum* og vannmoser. Vasspest tåler sannsynligvis ikke strømforholdene i hovedløpet, men kan kanskje etablere seg i beskyttede områder dersom disse ikke tørrlegges.

**Risiko for spredning og etablering:** liten. En eventuell etablering av vasspest i hovedløpet vil sannsynligvis være avhengig av kontinuerlig tilførsel av spredningsenheter av vasspest fra oppstrøms kilder.

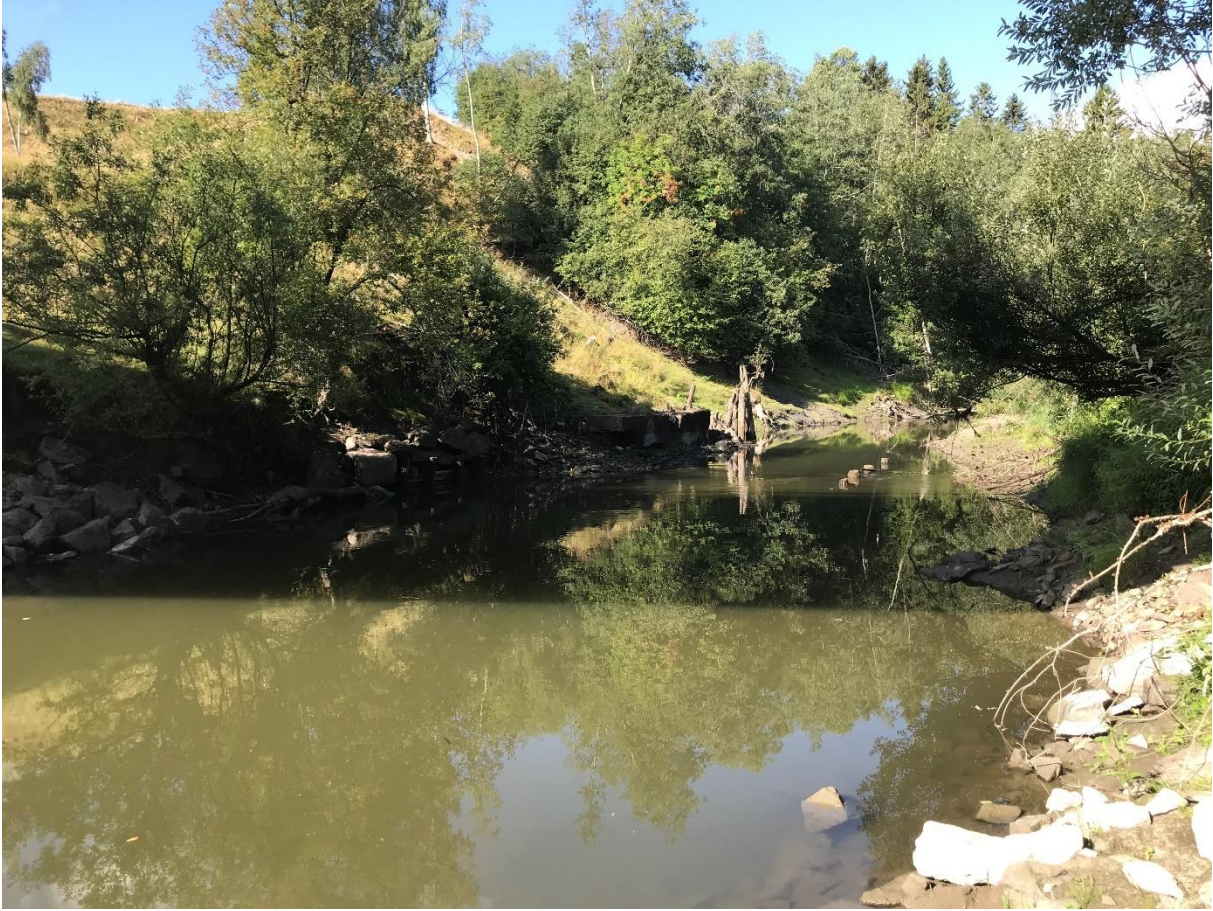
## 2. Leira (Eiksvad bru)

**Vasspest:** fraværende

**Habitatets egnethet:** ikke egnet. Elva var 0,5-1 m dyp, forholdsvis sakteflytende med turbid vann, og substrat dominert av ustabil sand. Ingen andre vannplanter ble registrert i vannet, men *Myriophyllum alterniflorum* fantes i vannkanten. Helofyttvegetasjon av bl.a. *Alisma plantago-aquatica* og *Sparganium erectum* ble registrert. Vasspest tåler ikke tørrlegging og kan ikke vokse i strandkanten slik som *Myriophyllum* og det er svært usannsynlig at arten vil etablere seg her.

**Risiko for spredning og etablering:** liten. På grunn av høy turbiditet og ustabil sediment er sannsynligheten for forekomst av vasspest i hovedløpet liten.

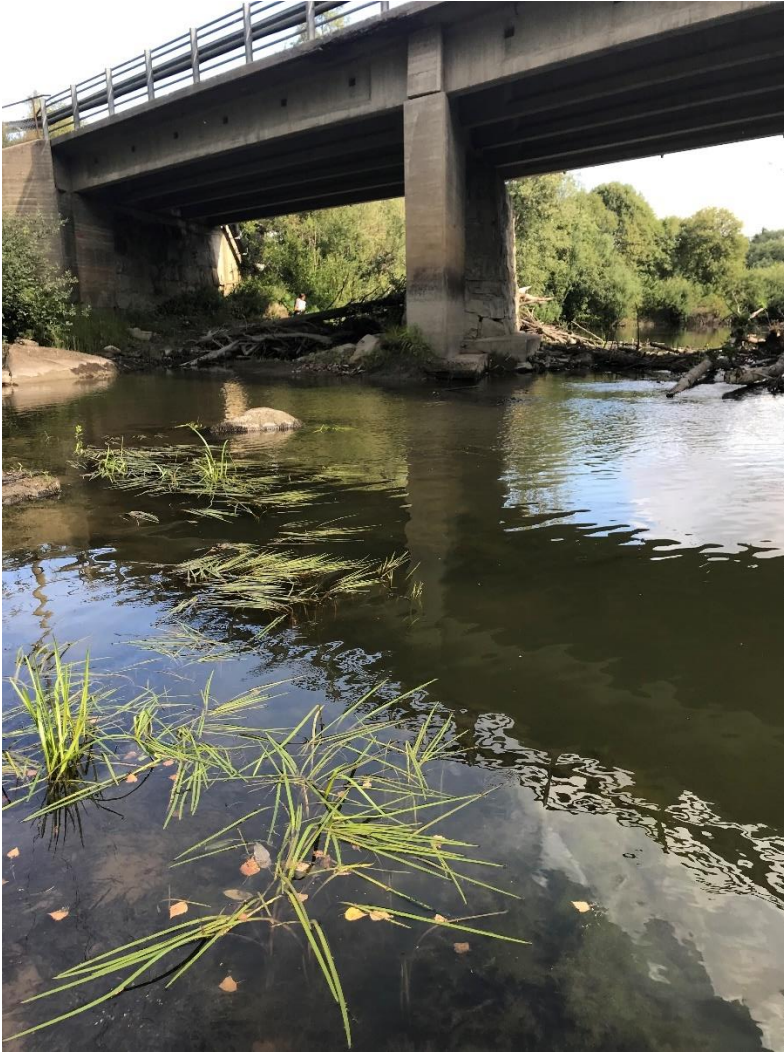
### 3. Leira (Kråkfoss)

**Vasspest:** fraværende

**Habitatets egnethet:** mulig egnet. Elva var 0,5-1 m dyp, relativt sakteflytende med klart vann, og substratet besto av en blanding av finsediment og stein og blokk. Flere vannplanter ble registrert, bl.a. *Sparganium emersum*, samt vannmoser. Mindre bestander av vasspest kan muligens etableres blant de andre vannplantene, men det er lite trolig at bestanden vil kunne bli stabil så fremt det ikke vil være kontinuerlig spredning fra lokaliteter oppstrøms.

**Risiko for spredning og etablering:** Sannsynligheten for spredning er liten, men kortvarig etablering kan være mulig.

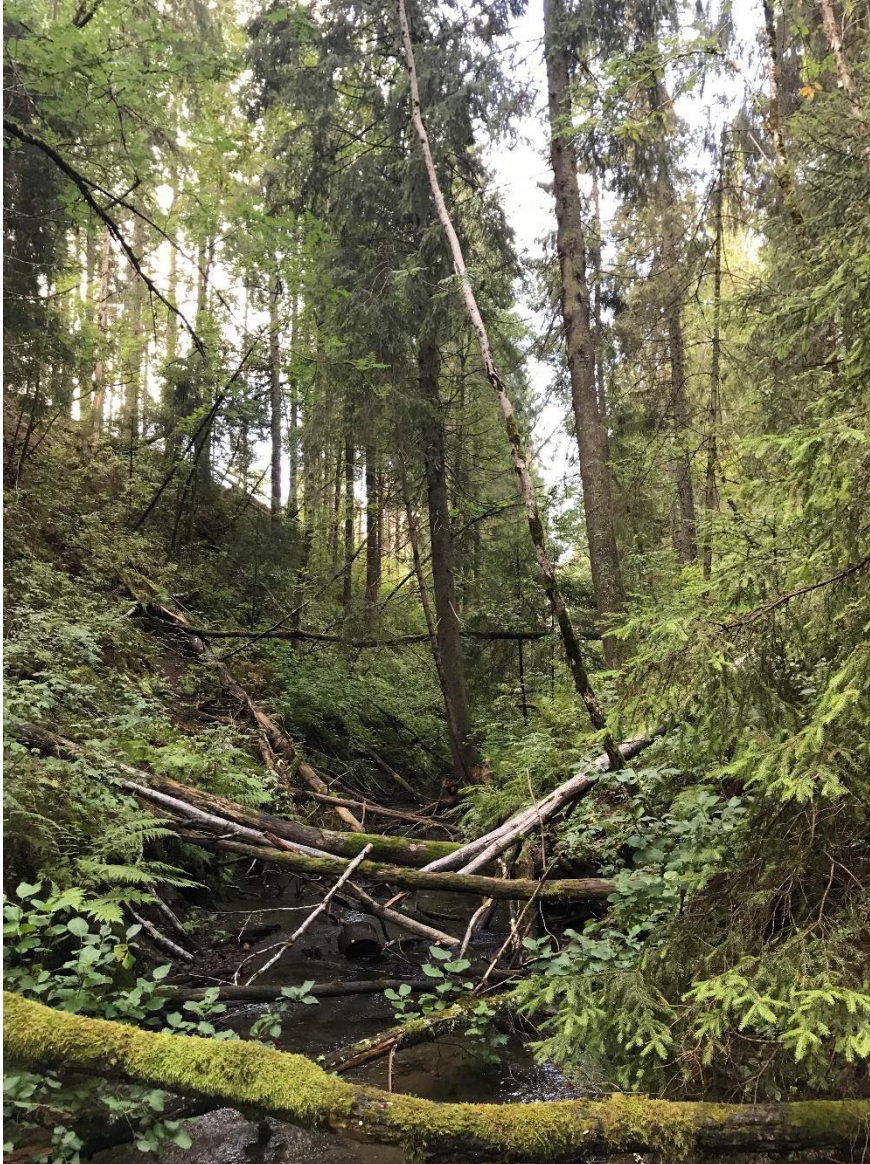
#### 4. Kværndalsbekken

**Vasspest:** fraværende

**Habitatets egnethet:** ikke egnet. Bekken er for bratt og skyggefull, hovedsakelig hurtigstrømmende vann mellom bratte kanter. Selv om artsdiversiteten av vannplanter er stor i Nordbytjern, ble ingen av disse funnet i Kværndalsbekken.

**Risiko for spredning og etablering:** Sannsynligheten for spredning er ekstremt stor, men etablering forhindres av uegnet substratet.

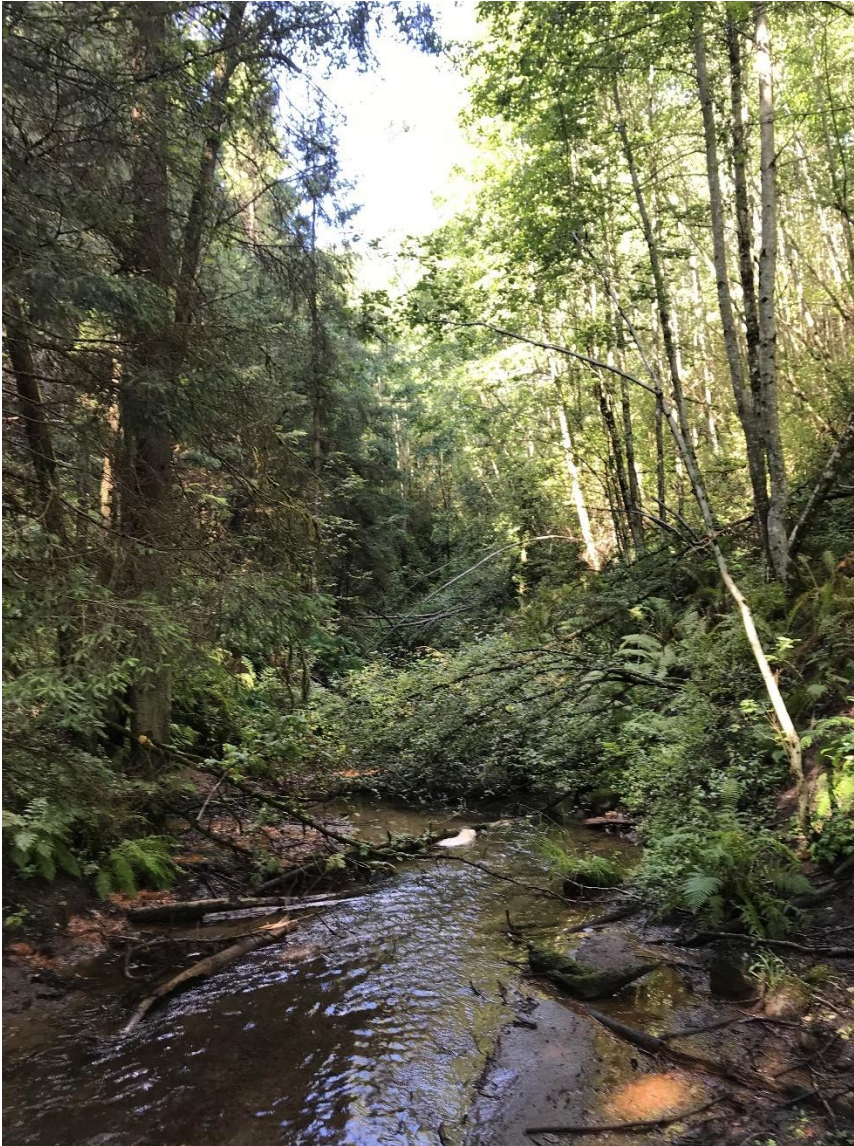
### 5. Tveia (Gropavegen)

**Vasspest:** fraværende

**Habitatets egnethet:** ikke egnet. Bekken er for skyggefull, hurtigstrømmende med bevegelig substrat (sand og grus/småstein). Ingen vannplanter ble registrert.

**Risiko for spredning og etablering:** Sannsynligheten for spredning er ekstremt stor, men etablering forhindres av uegnet substratet.

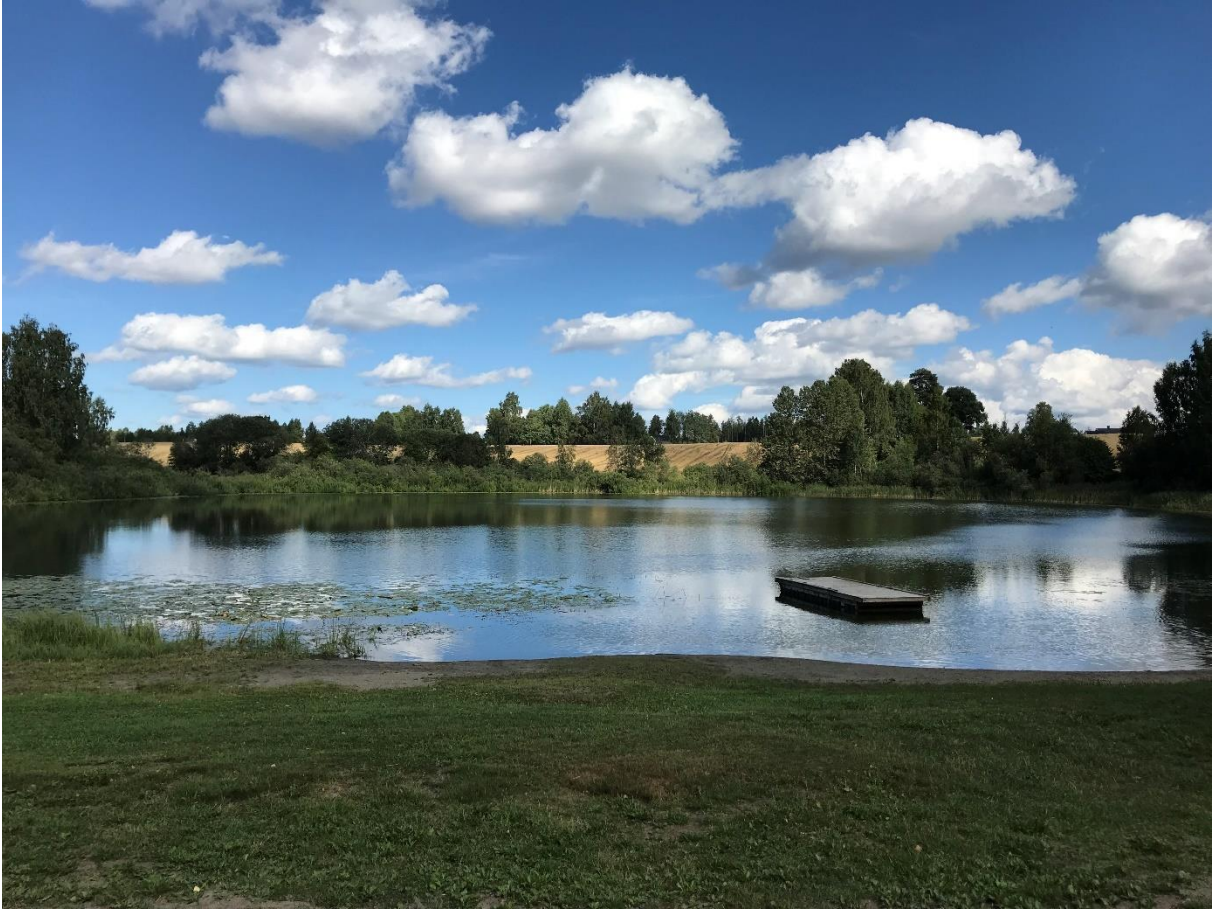
## 6. Ljøgodttjern naturreservat

**Vasspest:** fraværende

**Habitategnethet:** Svært god. Det ble registrert mange vannplanter i tjernet, bl.a. *Nupha lutea*, *Potamogeton natans* og *P. lucens*.

**Risiko for spredning og etablering:** Tjernet har ikke utløp til Leira, men er et rekreasjonsområde tilsvarende Nordbytjern. Ljøgodttjern ligger på motsatt side av E6 og jernbanen i forhold til Nordbytjern, men kan nås via en sykkelsti under veien og jernbanen. Det er også mulig å kjøre fram til bredden med bil, selv om det ikke er lagt til rette for dette. På grunn av at det er lett tilgjengelig rekreasjonsområde anser vi at sannsynligheten for spredning fra Nordbytjern er høy.

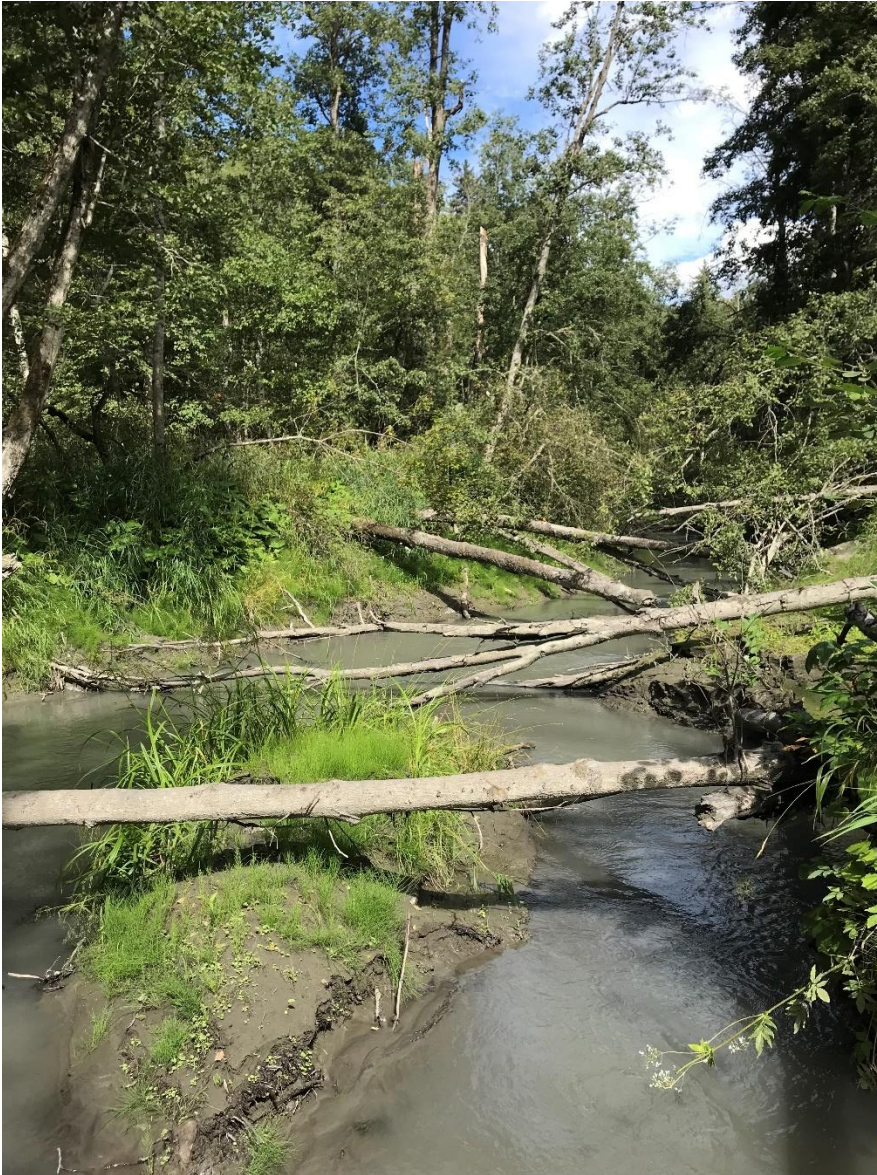
### **7. Tveia (Nordre Haga)**

**Vasspest:** fraværende

**Habitatets egnethet:** ikke egnet. Bekken er for skyggefull, med leirsubstrat som fører til turbid vann. Ingen vannplanter ble registrert.

**Risiko for spredning og etablering:** Sannsynligheten for spredning er ekstremt stor, men etablering forhindres av uegnet substratet.

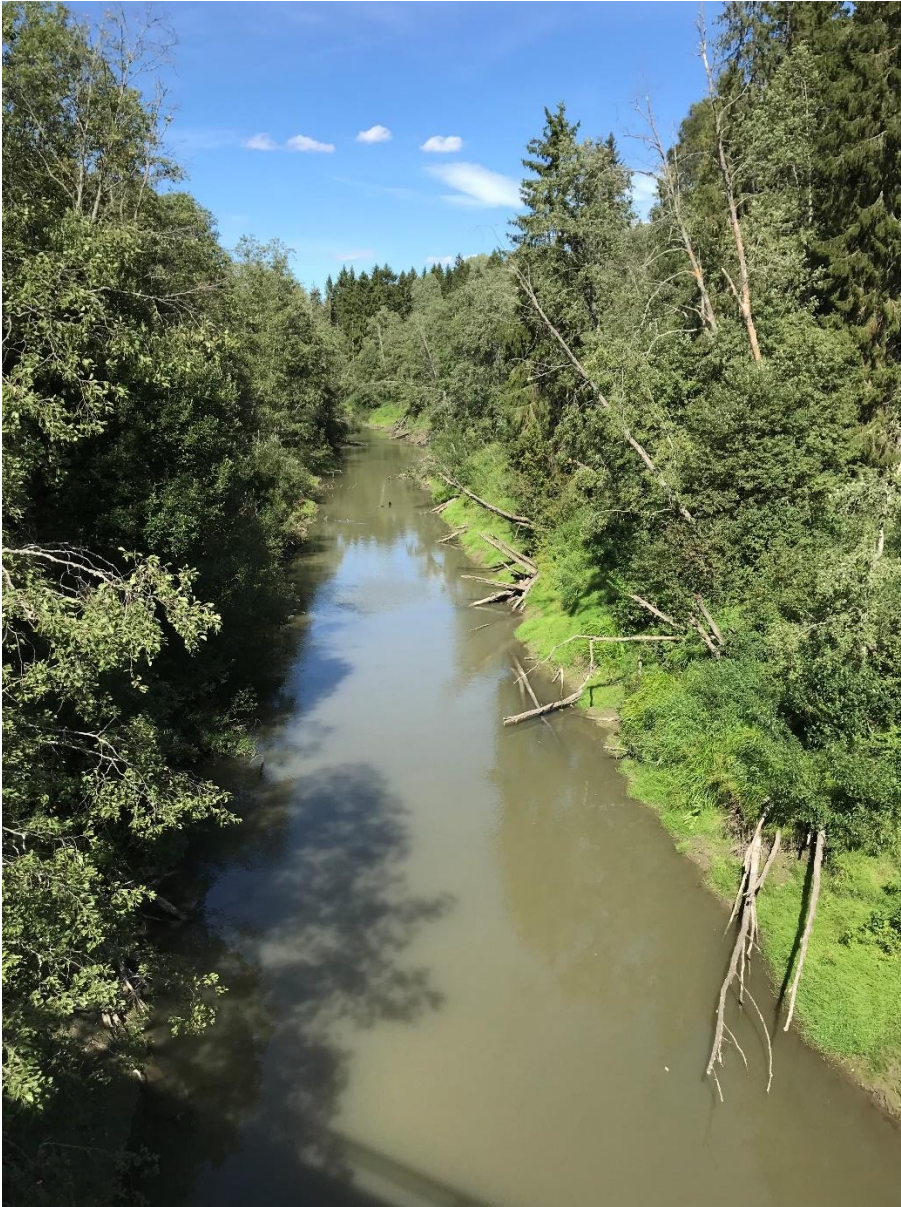
### **8. Leira (Kløfta)**

**Vasspest:** fraværende

**Habitatets egnethet:** ikke egnet. Elva var ved registreringstidspunktet svært turbid, både pga. leirpartikler og algeoppblomstring, hadde bratte kanter og ingen synlige beskyttede områder. Ingen vannplanter ble registrert.

**Risiko for spredning og etablering:** Sannsynligheten for spredning er stor, men etablering forhindres av uegnet substratet. Små bestander av vasspest kan muligens etablere seg i enkelte bakevjer, men ikke i hovedløpet. Dette er et område for sportsfiskere, som kan fungere som mulige spredningsvektorer for vasspest.

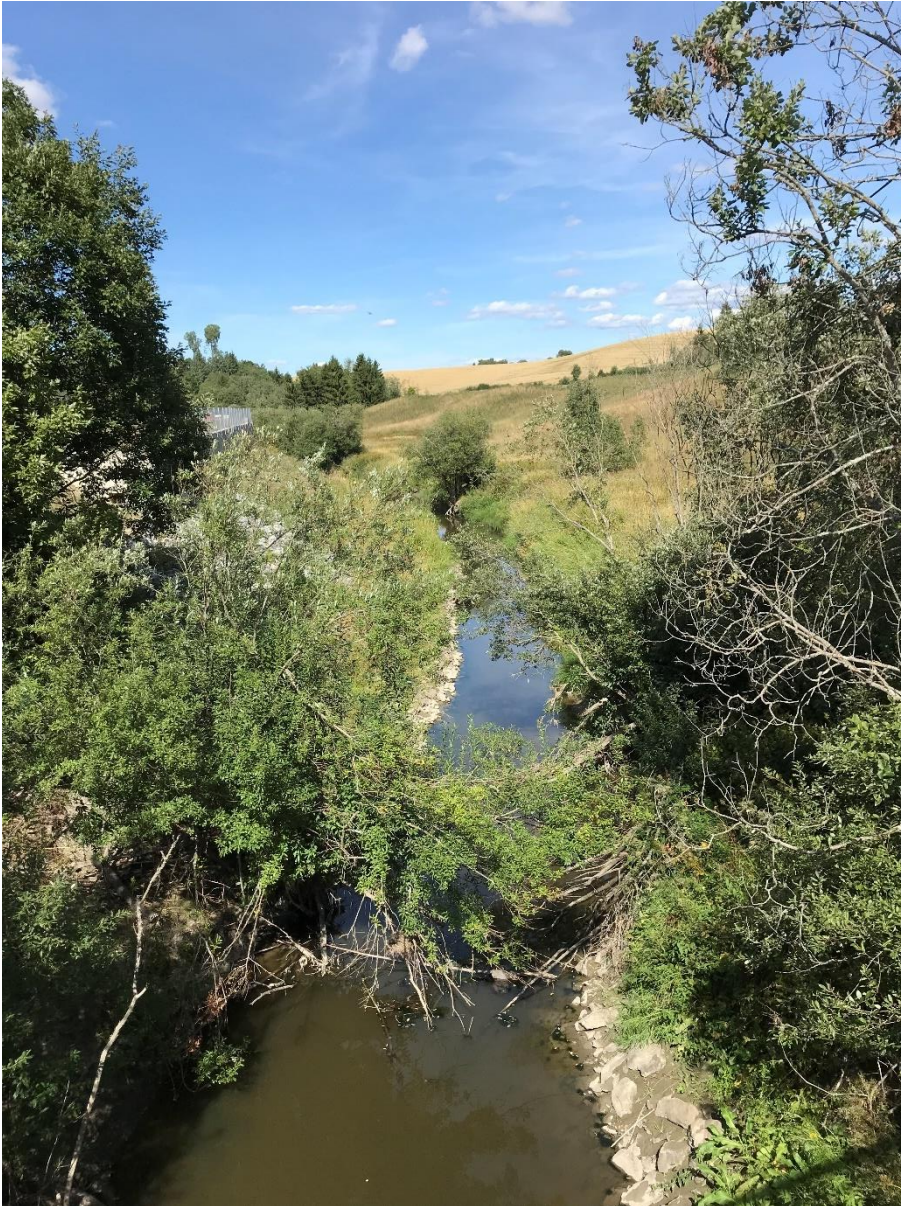
### 9. Gjermåa (Svensrud bru)

**Vasspest:** fraværende

**Habitatets egnethet:** mulig egnet. Elva var ved registreringstidspunktet relativt turbid (leirpartikler og alger), hadde bratte kanter og ingen synlige beskyttede områder (kanalisert). Bare helofytter/ kantarter (f.eks. *Phalaris arundinacea*) og flytebladsplanter (*Persicaria amphibia*) ble observert. Ingen undervannsplanter ble registrert.

**Risiko for spredning og etablering:** Sannsynligheten for spredning anses som lav.

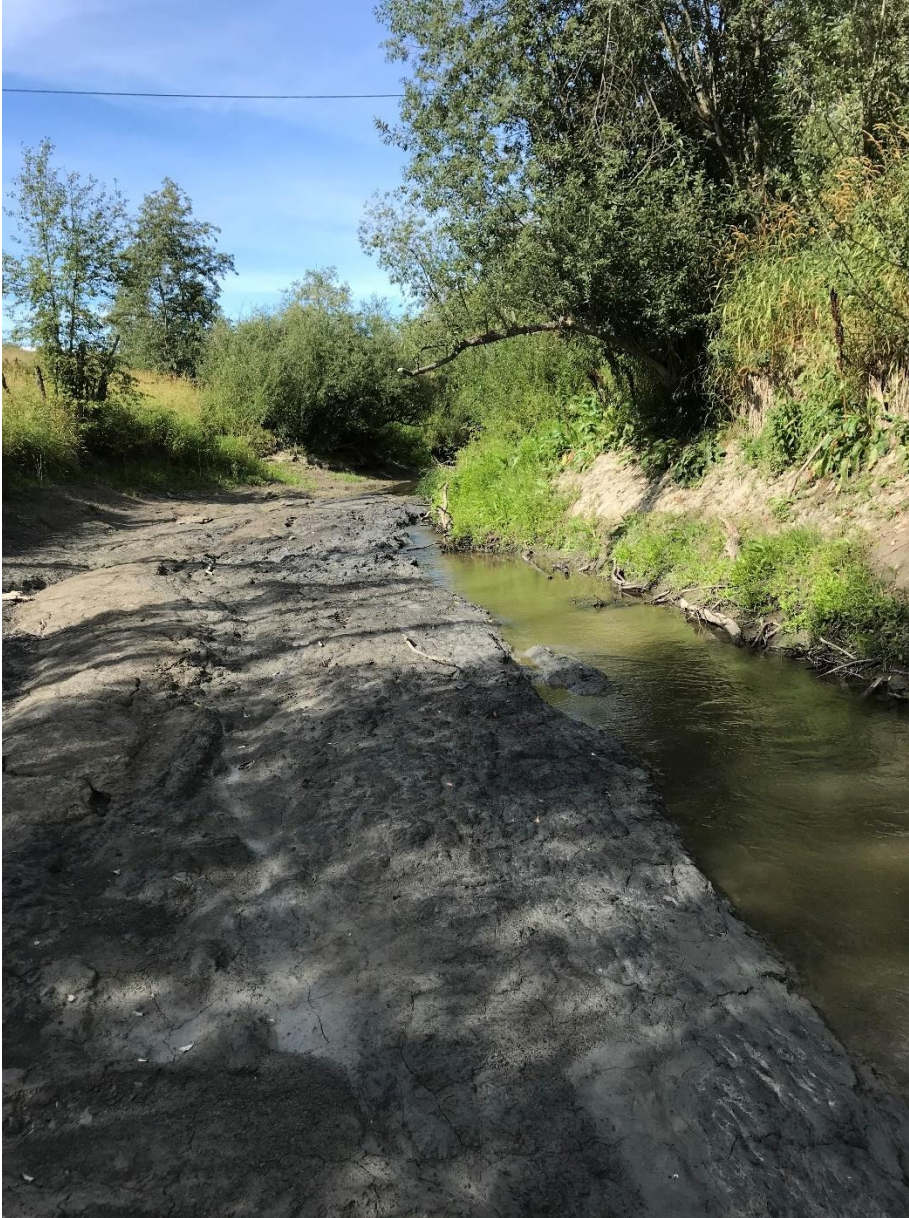
#### 10. Gjermåa (Tangen)

**Vasspest:** fraværende

**Habitatets egnethet:** ikke egnet. Elvestrekningen var relativt turbid (leirpartikler) ved registreringstidspunktet, hadde bratte kanter og ingen synlige beskyttede områder (kanalisert). Leirsubstrat. Ingen undervannsplanter ble registrert, men en terrestrisk form av *Callitriche* sp. ble registrert på elvebredden. I flomperioder kan vannstanden øke med 1,5-2m, noe som ble registrert i september.

**Risiko for spredning og etablering:** Sannsynligheten for spredning anses som lav, og etablering er usannsynlig.

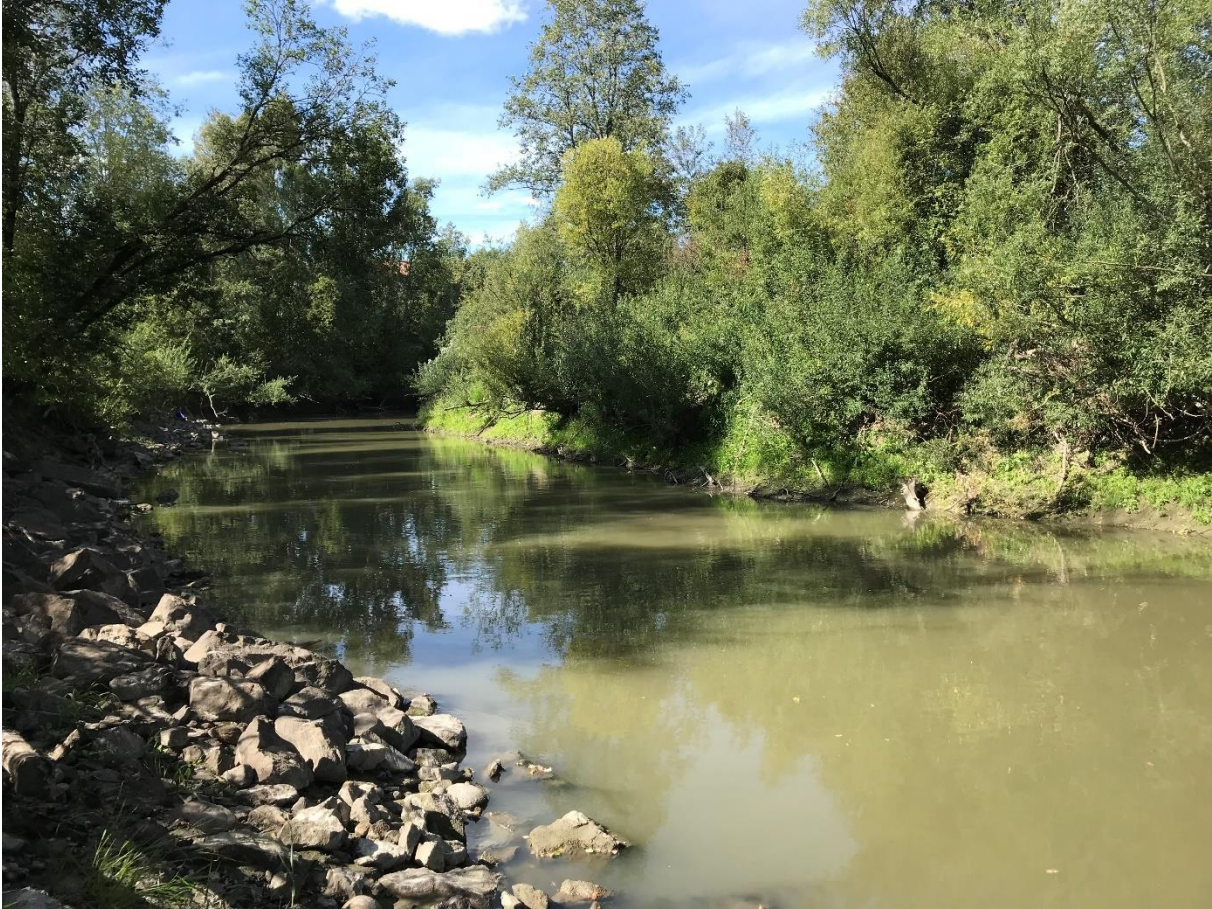
### **11. Leira (Eidsvoll)**

**Vasspest:** fraværende

**Habitatets egnethet:** ikke egnet. Elva var ved registreringstidspunktet for turbid (leirpartikler og planteplankton), hadde bratte kanter og ingen synlige beskyttede områder. Ingen vannplanter ble registrert.

**Risiko for spredning og etablering:** Sannsynligheten for spredning er stor, men etablering forhindres av uegnet substratet. Små bestander av vasspest kan muligens etablere seg i enkelte bakevjer, men ikke i hovedløpet. Dette er et område for sportsfiskere, som kan være en mulig spredningsvektor for vasspest.

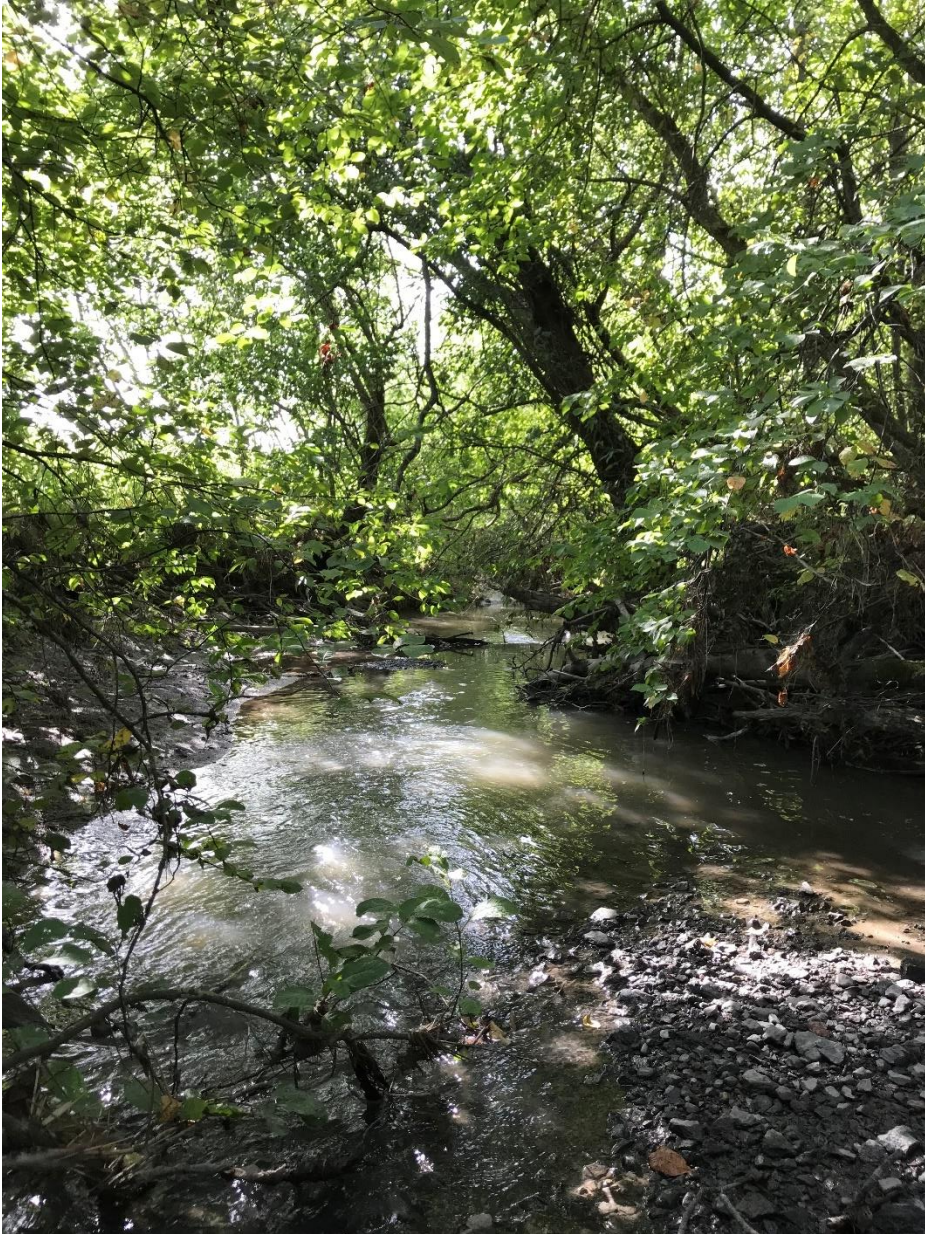
## 12. Tilløpselv ved Øvre Myrer

**Vasspest:** fraværende

**Habitatets egnethet:** ikke egnet. Bekken var grunn (dyp 0,2 m), turbid og skyggefull. Ingen vannplanter ble registrert.

**Risiko for spredning og etablering:** Sannsynligheten for spredning er lav, og etablering forhindres av uegnet substratet.

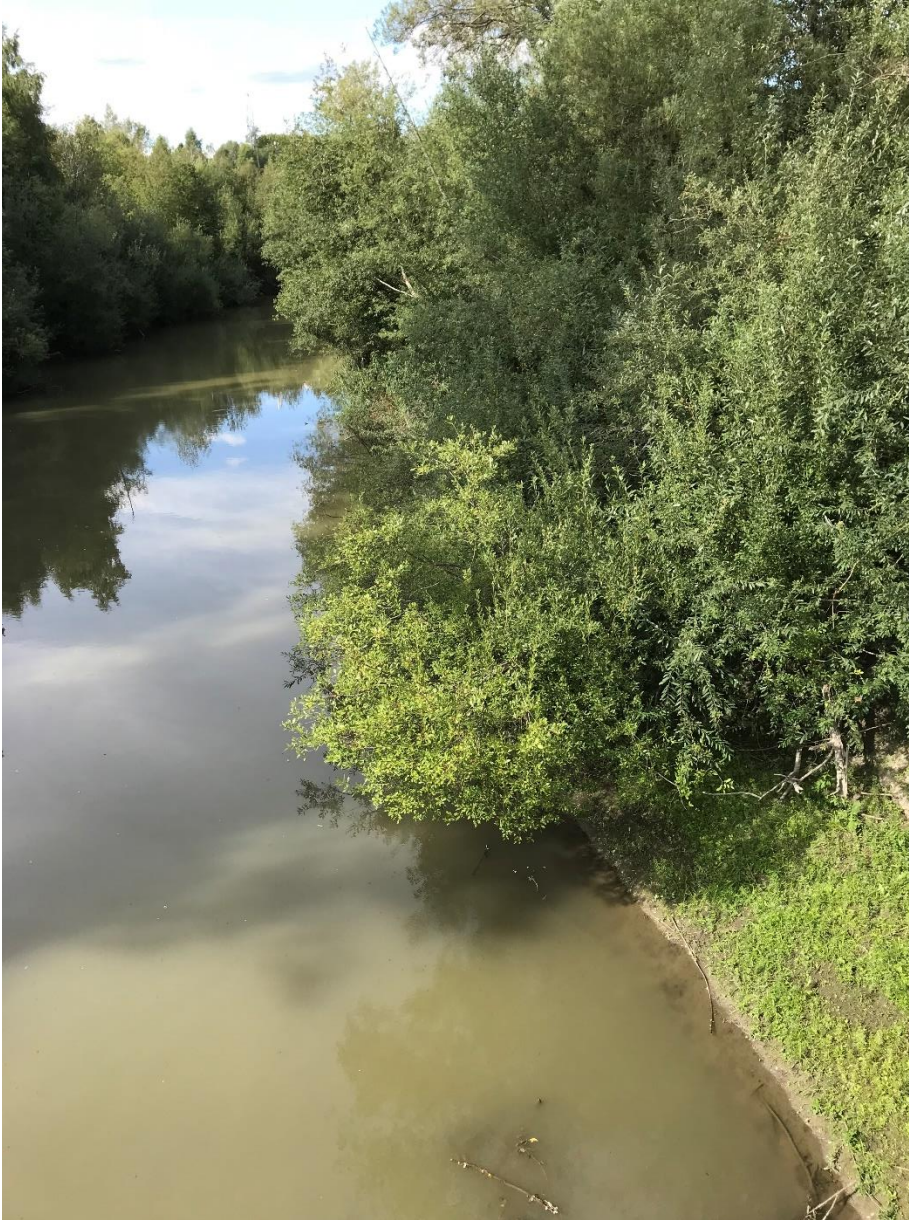
### 13. Leira (Leirsund)

**Vasspest:** fraværende

**Habitatets egnethet:** ikke egnet. Elva var ved registreringstidspunktet for turbid (leirpartikler og planteplankton), hadde bratte kanter og dekket av terrestrisk vegetasjon og ingen synlige beskyttede områder. Ingen vannplanter ble registrert.

**Risiko for spredning og etablering:** Selv om lokaliteten ligger langt fra bestanden i Nordbytjern er sannsynligheten for spredning stor, men etablering forhindres av uegnet substratet. Små ustabile bestander av vasspest kan muligens etablere seg i enkelte bakevjer, men ikke i hovedløpet.

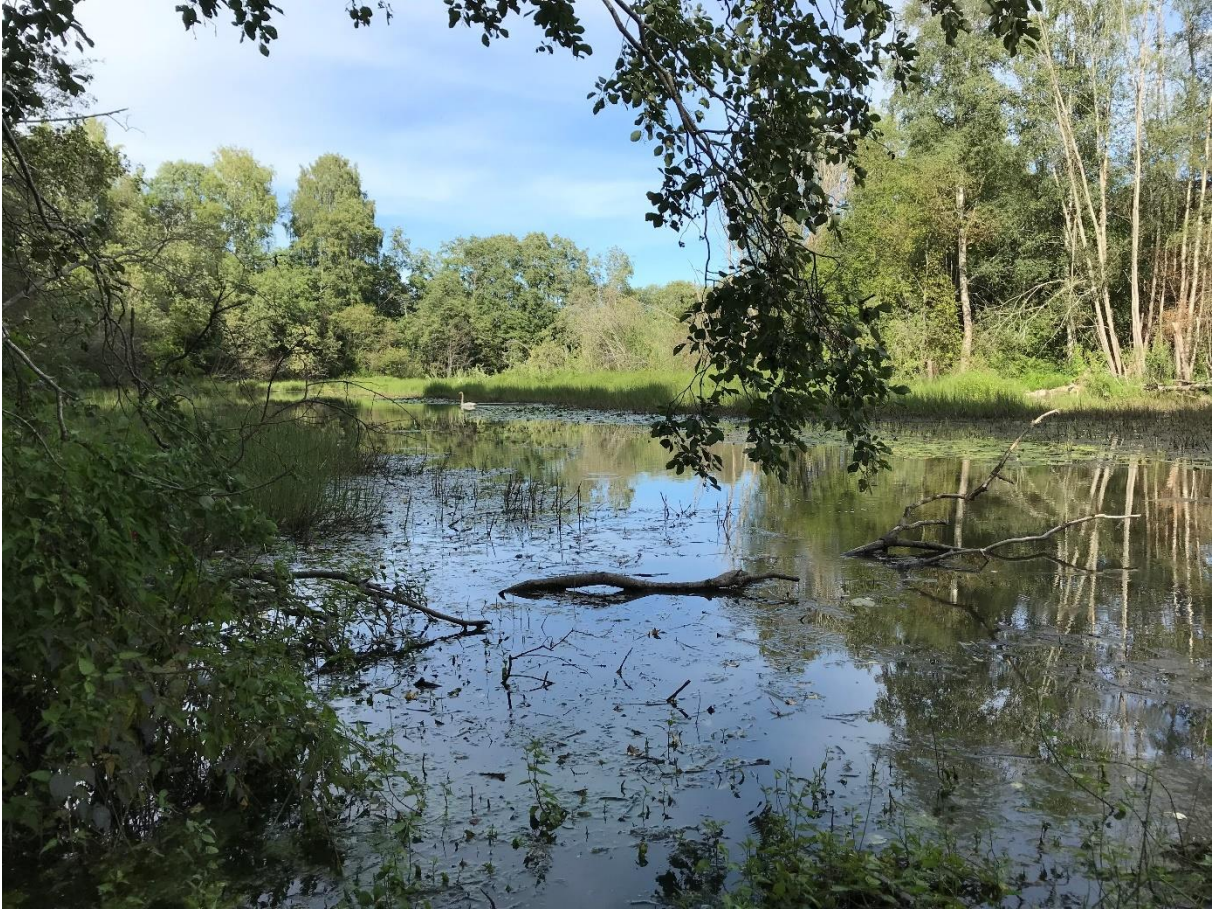
#### **14. Tomtestilla**

**Vasspest:** fraværende

**Habitatets egnethet:** ikke egnet. Kroksjøen var svært tilgrodd med helofyttvegetasjon og flytebladsplanter. Ingen undervannsplanter ble registrert, sannsynligvis pga. svært eutrofe vannmasser, anoksisk substrat (svart silt) og store mengder metan-utvikling.

**Risiko for spredning og etablering:** Sannsynligheten for spredning er lav og etablering forhindres av uegnet habitat.

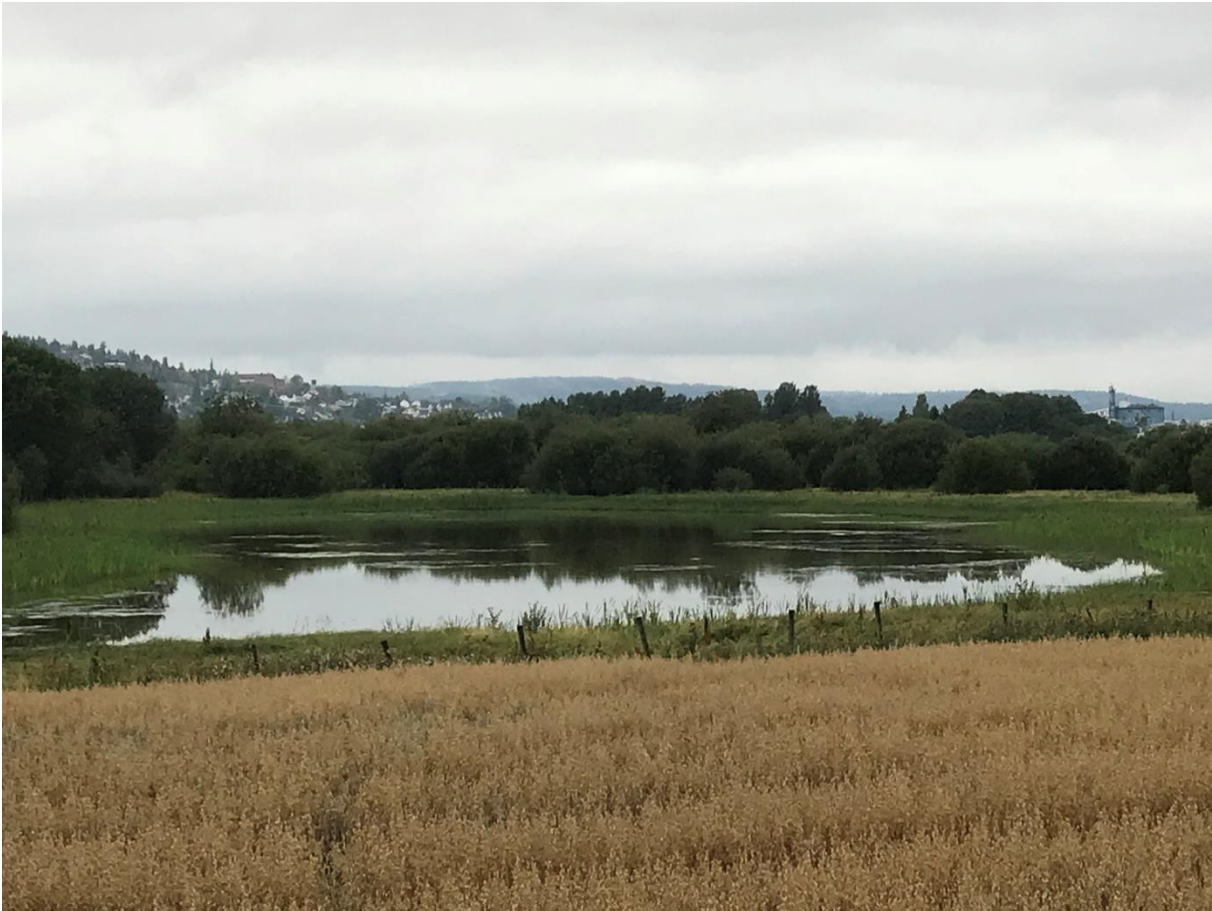
### 15. Tuenbukta (bakevje)

**Vasspest:** fraværende

**Habitatets egnethet:** svært god. Bakevja er grunn med fast sandbunn. Det ble registrert store forekomster av flere arter, både helofytter (f.eks. *Alisma plantago-aquatica*, *Sagittaria sagittifolia*) og vannplanter (f.eks. *Stuckenia pectinata*, *Elatine sp.*). Påvekst av cyanobakterien *Nostoc sp.* på *S. pectinata* og andre vannplanter ble registrert.

**Risiko for spredning og etablering:** Sannsynligheten for spredning fra andre vannforekomster i deltaområdet er stor (båter og fugler) og etablering er i så fall sannsynlig. Det er faktisk noe overraskende at vasspest ikke ble registrert her. Området var tidligere benyttet til storfe-beiting, noe som har holdt gjengroingen i sjakk. Bukta er påvirket av reguleringen av Øyeren og tørrellegges som regel vinter og vår, og utover tidlig sommer i tørre år (Brandrud og Mjelde 1992) noe som kan være en årsak til manglende funn av vasspest.

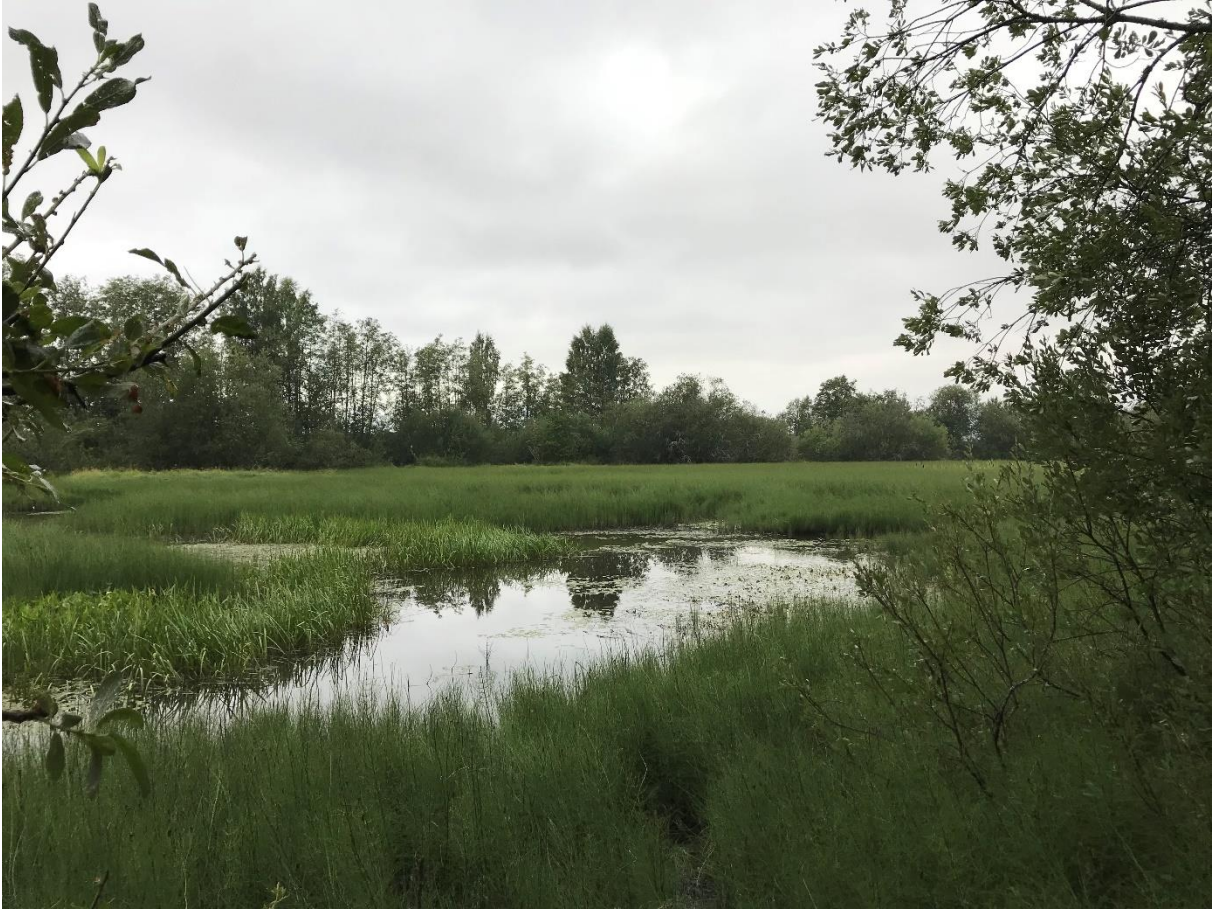
### 16. Jølsenbekken

**Vasspest:** fraværende

**Habitatets egnethet:** god. Bakevja er grunn, hadde mjuk-fast bunn med forekomst av svart silt (nedbrutt organisk material). Det ble registrert en rekke arter med stor forekomst, både helofytter og vannplanter (f.eks. *Spirodela polyrrhiza*, *Lemna minor*, *Potamogeton obtusifolius*, *P. natans*, *Utricularia vulgaris*, *Ricciocarpus natans*).

**Risiko for spredning og etablering:** Sannsynligheten for spredning av vasspest fra andre vannforekomster i deltaområdet er stor (båter og fugler) og etablering er i et slikt tilfelle svært sannsynlig. Båttrafikk og ankringspunkter ble registrert.

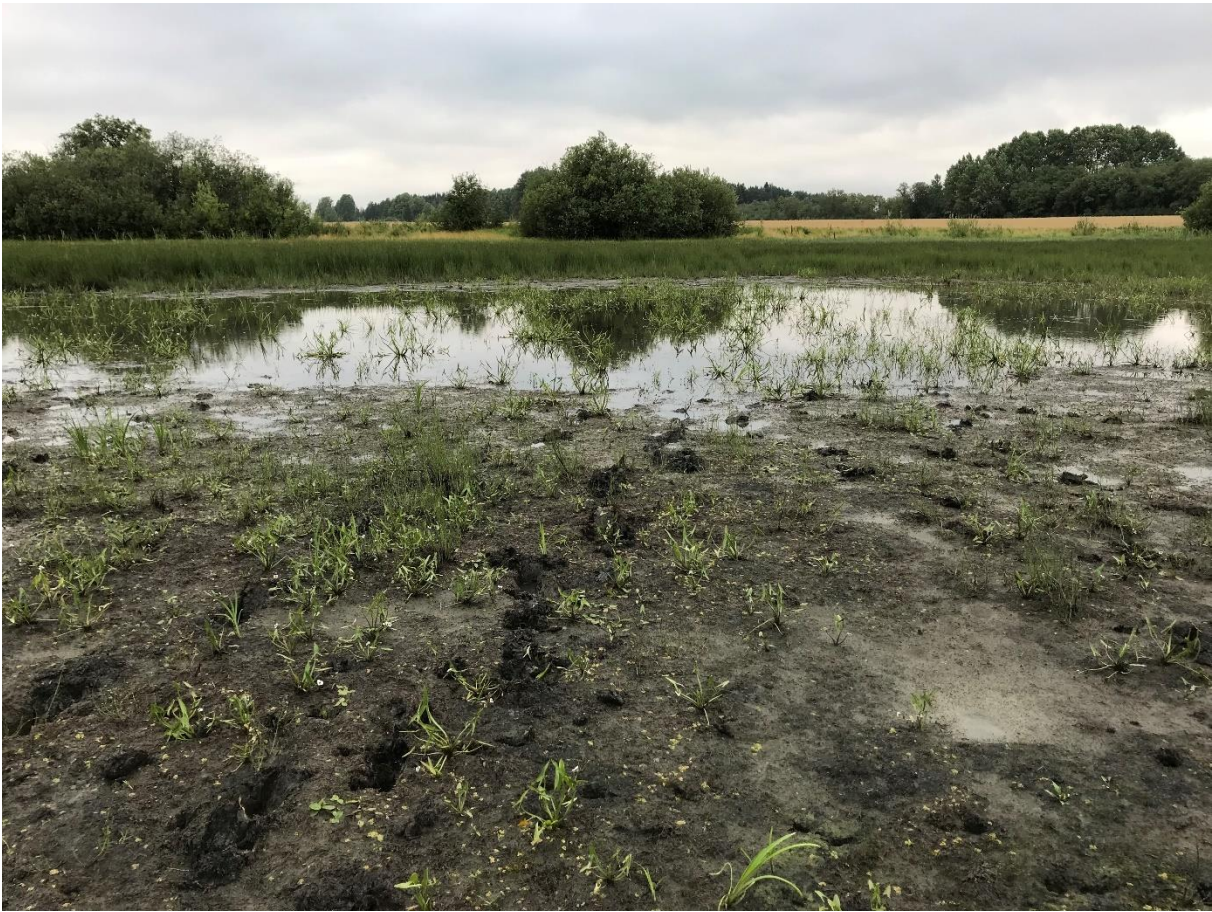
### **17. Mastevika**

**Vasspest:** fraværende

**Habitatets egnethet:** svært god. Bakevja er grunn, med mjuk bunn. Mange vannplanter ble registrert. Området var for grunt for båt og substratet for mjukt for vading. Det var derfor ikke mulig å nå midtre deler av lokaliteten. Det var ingen synlige skudd av vasspest, verken i vannkanten eller på vått mudder. Hvis vasspest hadde vært tilstede ville disse områdene sannsynligvis ha hatt fragmenter av planten.

**Risiko for spredning og etablering:** Sannsynligheten for spredning av vasspest fra andre vannforekomster i deltaområdet er stor (båter og fugler) og etablering er i så fall svært sannsynlig.

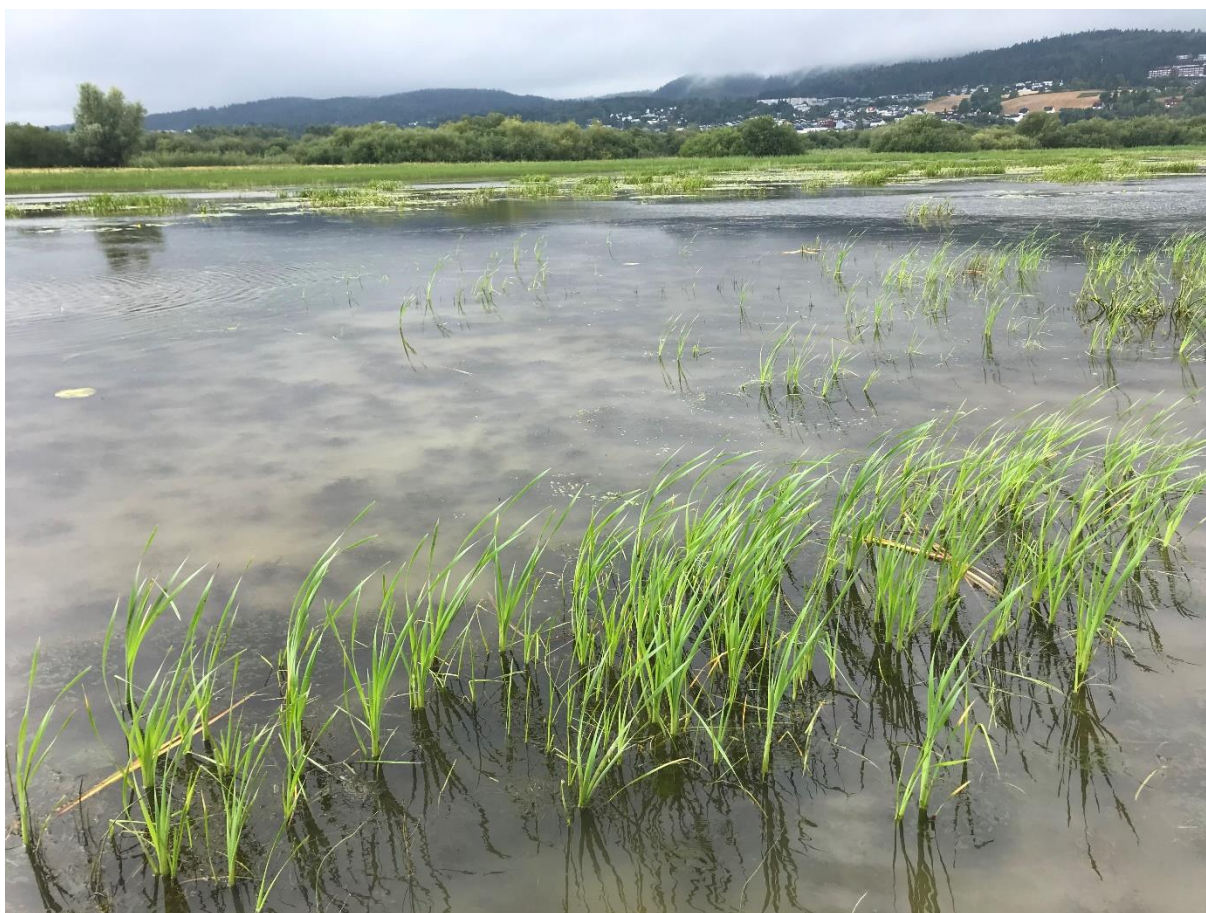
## 18. Andevika

**Vasspest:** fraværende

**Habitatets egnethet:** svært god. Likner på Tuenbukta, dvs. grunn med fast sandbunn og store forekomster av flere arter, både helofytter og vannplanter (f.eks. *Potamogeton perfoliatus*, *Nymphaea alba*). Planktoniske cyanobakterier og begroing av *Nostoc* sp. på vannplantene ble registrert.

**Risiko for spredning og etablering:** Sannsynligheten for spredning av vasspest fra andre vannforekomster i deltaområdet er stor (båter og fugler) og etablering er i så fall svært sannsynlig. Det er faktisk overraskende at vasspest ikke ble registrert her. Bakevja er imidlertid påvirket av reguleringen av Øyeren og tørrlegges som regel vinter og vår, og utover tidlig sommer i tørre år (Brandrud og Mjelde 1992), noe som kan være en årsak til manglende funn av vasspest. *Nymphaea alba* ble ikke registrert i deltaet i 1991, og heller ikke ved tilsvarende undersøkelse i 1961 (Holtestaul 1961) og kan kanskje tyde på at deler av lokaliteten ikke tørrlegges nå. I så fall vil den være mer utsatt for etablering av vasspest.
