# Kartlegging av vasspest i Vannområde Leira-Nitelva 2018

Tittel <b>Kartlegging av vasspest i Vannområde Leira-Nitelva 2018</b>	Løpenummer <b>7303-2018</b>	Dato <b>1.11.2018</b>
Forfatter(e) <b>Demars, Benoît Anglès d'Auriac, Marc Thaulow, Jens Brænden, Roar Mjelde, Marit</b>	Fagområde <b>Ferskvannsbiologi</b>	Distribusjon <b>Åpen</b>
	Geografisk område <b>Akershus</b>	Sider <b>42</b>

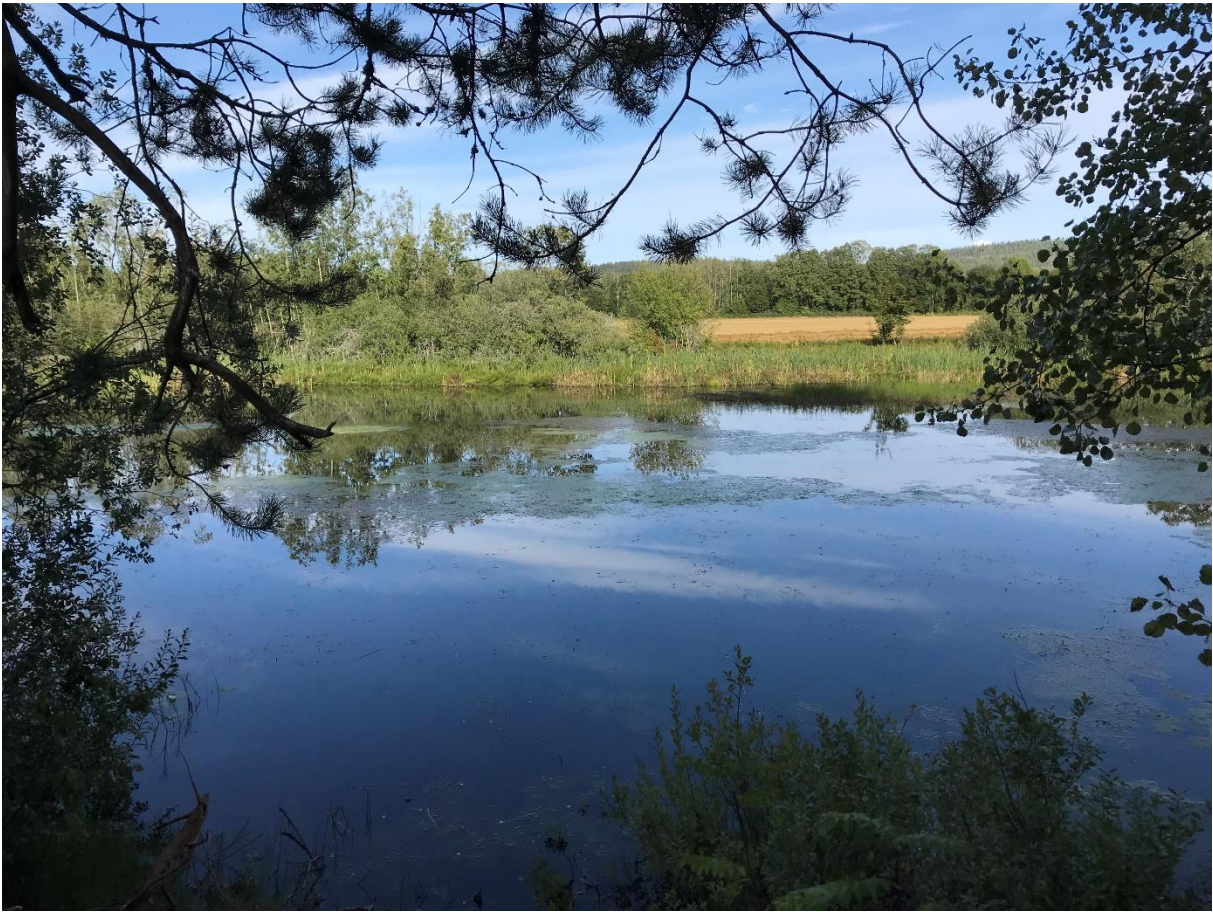
### 19. Stilla

**Vasspest:** fraværende

**Risiko for spredning og etablering:** Sannsynligheten for spredning av vasspest fra andre vannforekomster i deltaområdet er mulig pga. nærhet til rekreasjonsområder, samt lett tilgjengelig og derfor et sannsynlig sportsfiskeområde.

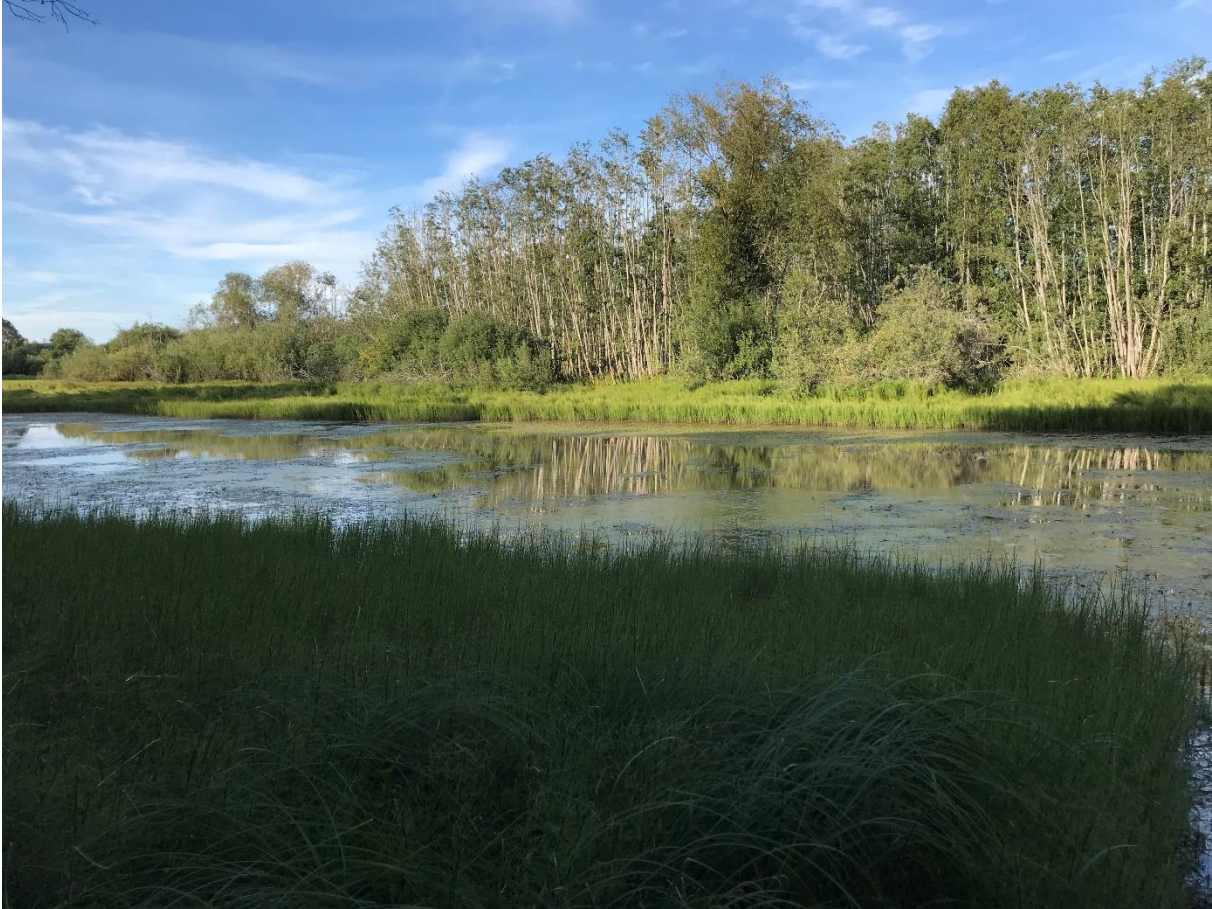
## 20. Ringstilla

**Vasspest:** fraværende

**Risiko for spredning og etablering:** Sannsynligheten for spredning av vasspest fra andre vannforekomster i deltaområdet er mulig pga. nærhet til rekreasjonsområder og lett tilgjengelig. Habitatet er kanskje marginalt siden deler av vannøyla antas å være nær anoksiske.

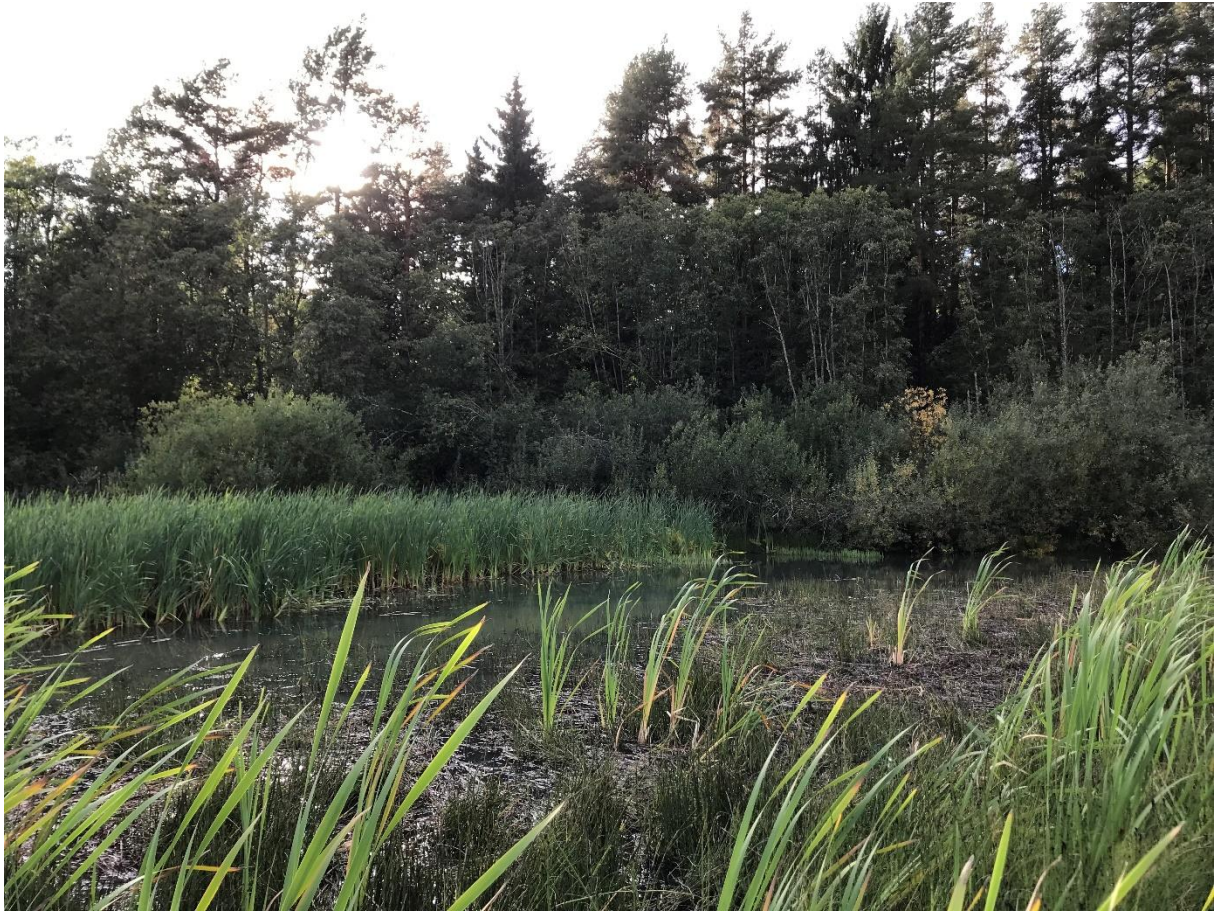
## 21. Isakbekken

**Vasspest:** tilstede\*

\* fortsatt forekomst etter 36 år!

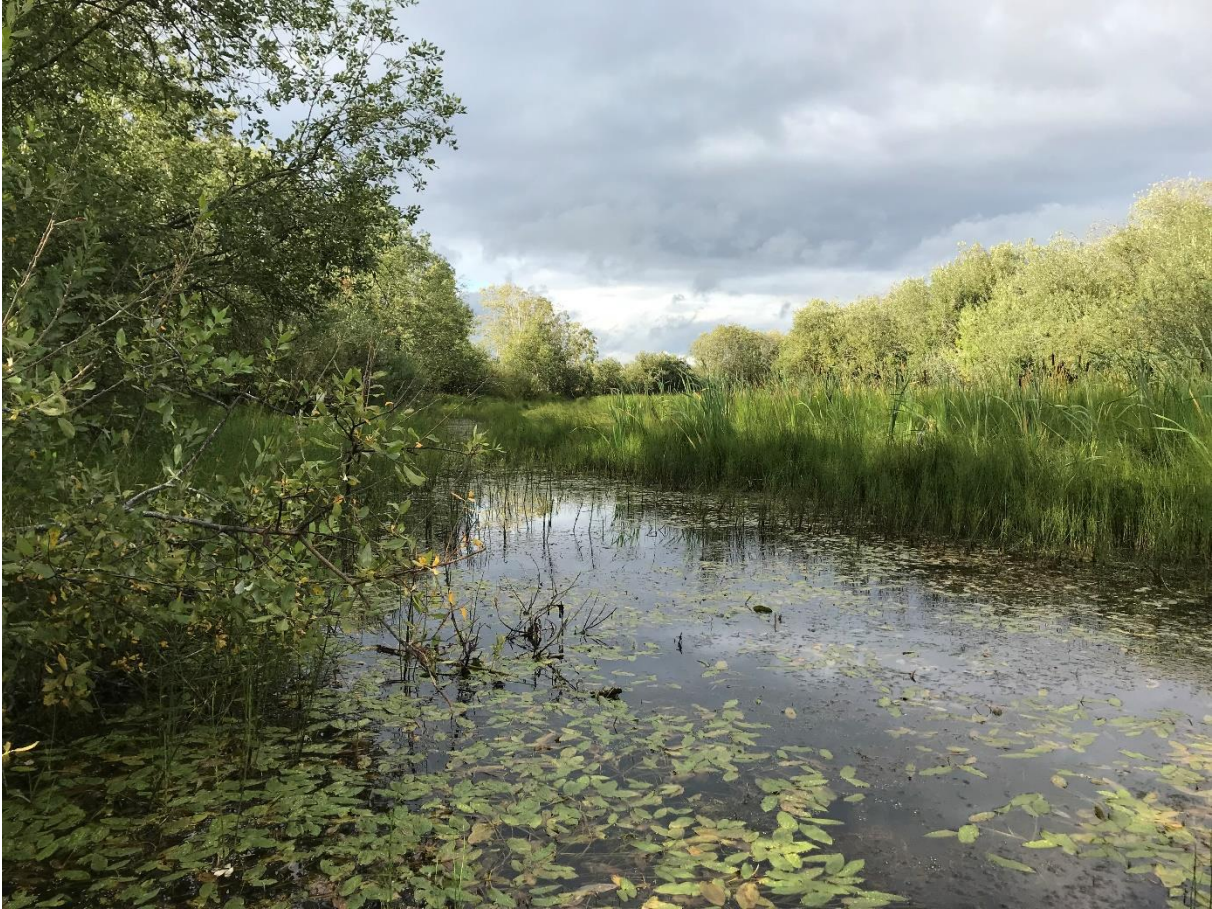
## 22. Lille Sandhølet

**Vasspest:** fraværende

**Risiko for spredning og etablering:** Sannsynligheten for spredning av vasspest fra andre vannforekomster i deltaområdet (båter, fugler) er sannsynligvis mulig, og større enn spredning via Leira, grunnet nærhet til rekreasjonsområder og lett tilgjengelig. Tilgjengeligheten er noe forbedret etter nylig veiarbeid, og lokaliteten og området rundt er nå mer tilgjengelig med bil.

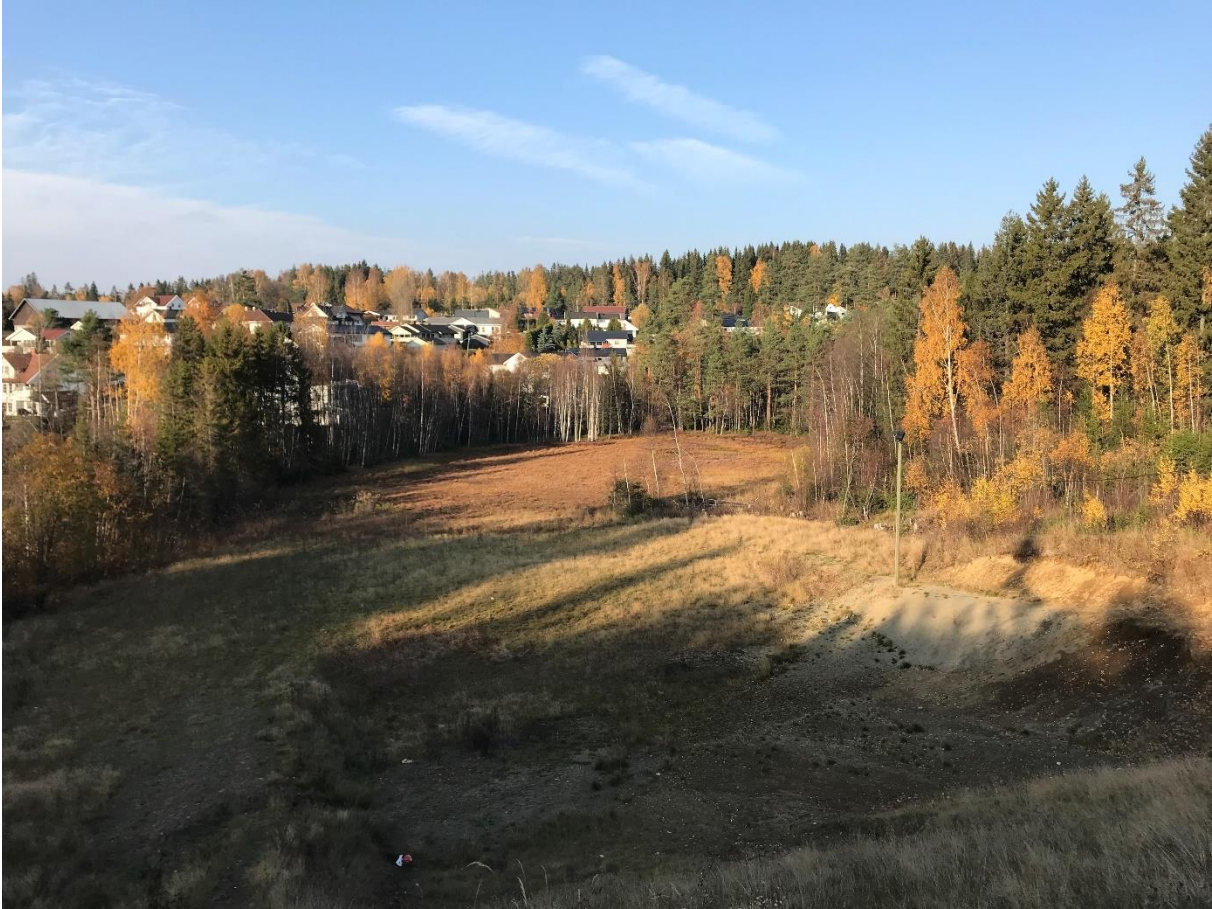
### 23. Jessheim, dam ved skibakke

**Vasspest:** fraværende\*

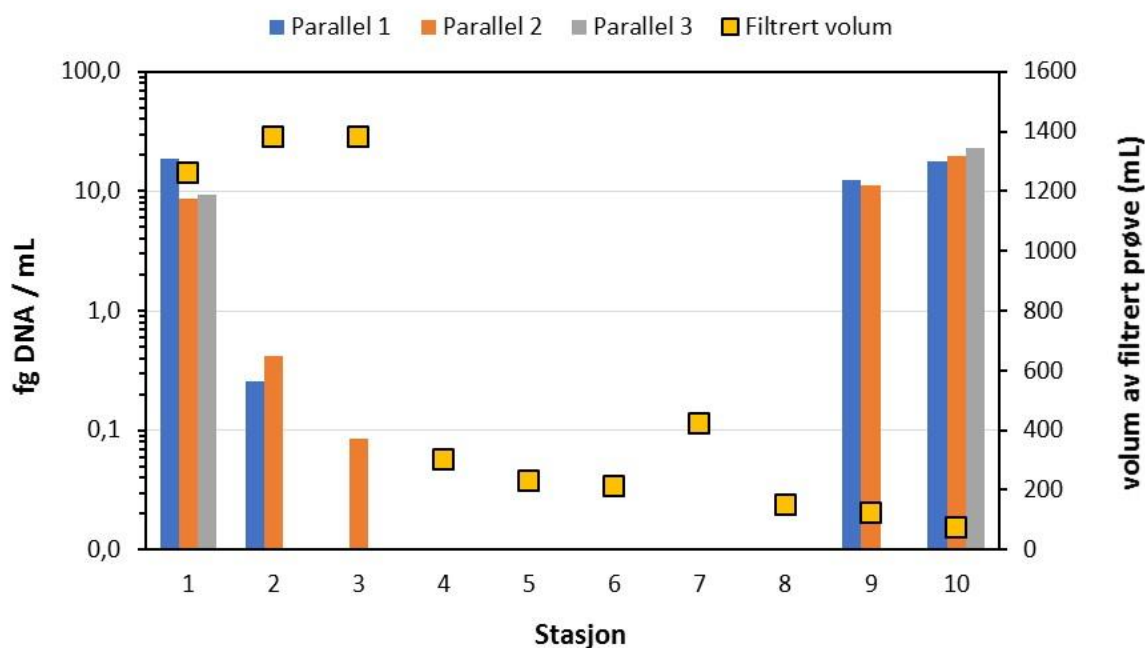
**Figur 5. Elodea miljø DNA deteksjon.** Konsentrasjon av vasspest- DNA i filtrerte vannprøver fra 10 lokaliteter. Tre paralleller fra hver vannprøvene ble analysert (første y-aksen er log skala). De gule firkantene representerer filtrert vannvolum på hver lokalitet (begrenset av turbiditeten i vannet). De første 6 lokalitetene (1 til 6) representerer elvestrekninga fra Nordbytjern og ned til Tuen (i Leira). Lokalitet 7, 8, 9 og 10 representerer tilførselselvene fra øvre, midtre og nedre del av vassdraget.
