Tiltaksorientert overvåking av larvikittbruddene i Larvik kommune i 2019

Tittel Tiltaksorientert overvåking av larvikittbruddene i Larvik kommune i 2019	Løpenummer 7470-2020	Dato 18.02.2020
Forfatter(e) Jonas Persson	Fagområde Overvåking	Distribusjon Åpen
	Geografisk område Vestfold	Sider 21 + vedlegg

Oppdragsgiver(e) Golder Associates AS	Oppdragsreferanse Rolf E. Andersen
	Utgitt av NIVA Prosjektnummer 190067

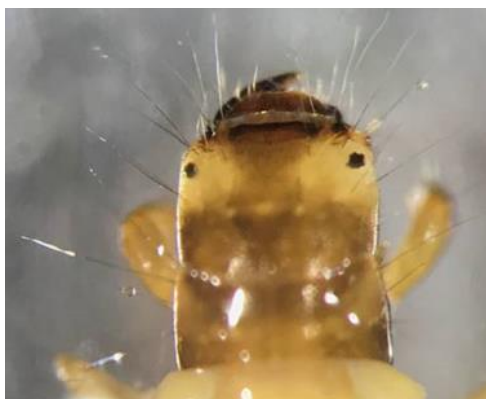
Figur 4. Bilde av *Tinodes pallidulus* funnet ved stasjonen *KLÅ3* i 2019. De tre små lyse prikkene på hodet skiller arten fra de andre i familien *Tinodes*. Foto: Jonas Persson.

På stasjonen *SKA2* ble det i 2018 funnet en vårflue-larve som kunne være av arten *Tinodes pallidulus*, som ikke tidligere er registrert i Norge. I 2019 fant vi et nytt individ som ble bestemt til *Tinodes pallidulus* (**figur 4**), denne gangen i prøven fra stasjon *KLÅ3*. Etter kontakt med vårflueeksperten Peter Wiberg-Larsen (forfatter av «Trichoptera larvae of Finland»; Rinne og Wiberg-Larsen, 2017) er vi nå rimelig sikre på identifikasjonen. Denne arten er funnen i Danmark før første gang for noen år siden (pers med. Peter Wiberg-Larsen), og er tidligere funnet i Sverige og sørover i Tyskland og Østerrike.
