Vannplanter i Otra oppstrøms Brokke før og nå, og hva det betyr for problemvekst av krypsiv

Tittel Vannplanter i Otra oppstrøms Brokke før og nå, og hva det betyr for problemvekst av krypsiv	Løpenummer 7484-2020	Dato 25.03.2020
Forfatter(e) Susanne C. Schneider Benoit Demars	Fagområde Ferskvannsbiologi	Distribusjon åpen
	Geografisk område Setesdal	Sider 39 + vedlegg

**Vannplanter i Otra oppstrøms Brokke før og nå,
og hva det betyr for problemvekst av krypsiv**

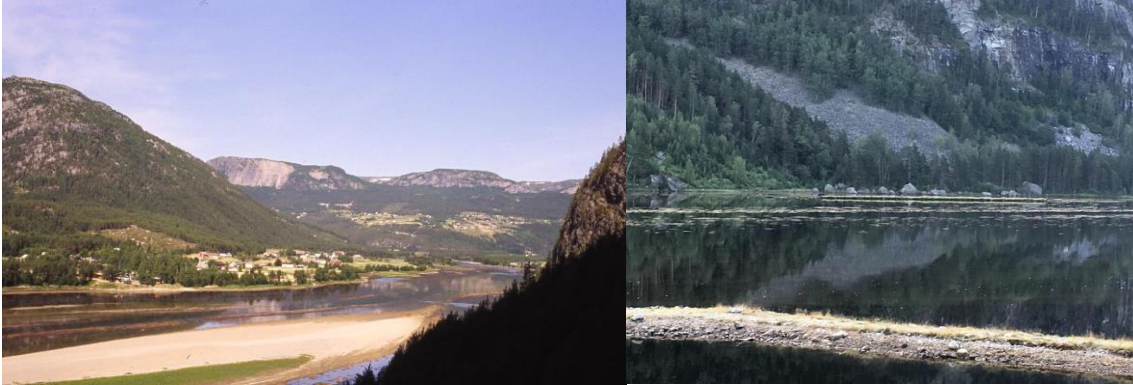
Figur 5. Rysstadbassenget; venstre: 4.7.1992; høyre: 4.8.2019; krypsiv dekker store deler av bunnen på begge bilder; vannstanden økte mellom 1992 og 2019 på grunn av dammen ved Tjurrmo som ble bygget i 1995 (bildet i 2019 ble tatt på, for dagens nivå, forholdsvis lav vannstand, likevel er øya så vidt synlig over vannet på det høyre bildet (i bakgrunnen), mens den er godt synlig på bildet tatt i 1992 (i forgrunnen)). Kilder: venstre: © Leonhard Jansen, Setesdalsmuseet; høyre: © Susanne Schneider.

overestimering av utbredelse av krypsiv. Dataene må dermed betegnes som noe usikre. Velle m.fl. (2019) undersøkte utbredelsen av krypsiv med snorkling i **2018**, og fant at nesten hele Rysstadbassenget var dekket med mer eller mindre tett krypsiv. Det er ikke mulig å direkte sammenlikne resultatene fra de ulike kildene gjennom årene ettersom undersøkelsesmetodene har vært ulike, men det er svært sannsynlig at deknningen av krypsiv i Rysstadbassenget i dag er høyere enn de 55% som Rørslett (1987) fant i 1986 (Figur 5).

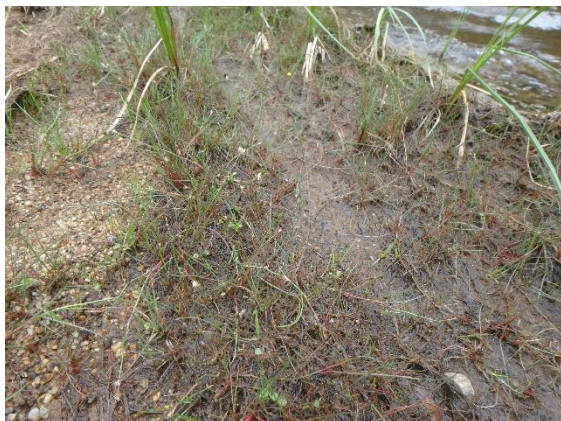
Fig. 1. Krypsiv landform

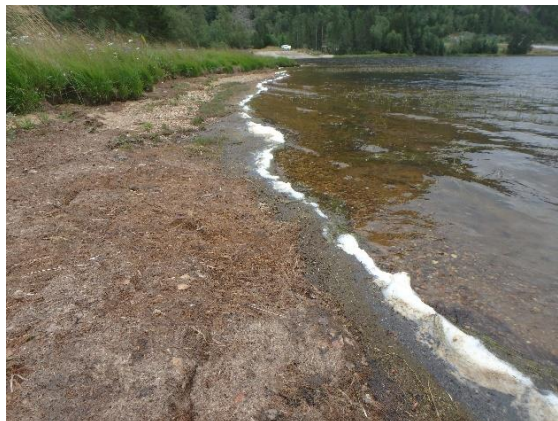
Fig. 2. Krypsiv ligger i strandkanten

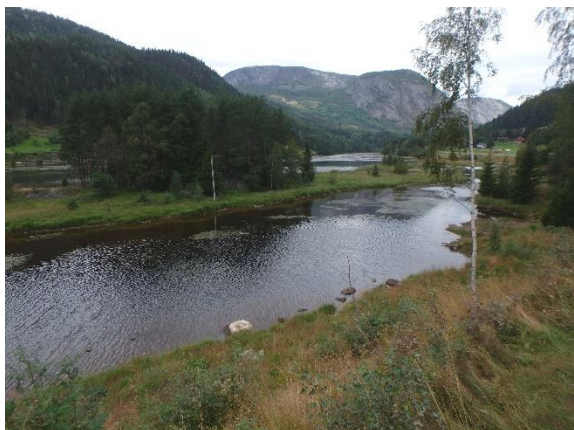
Fig. 3. Sparganium kommer til overflaten

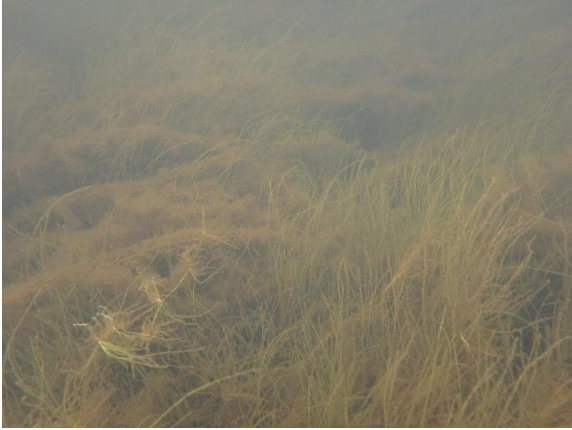
Fig. 4. Krypsiv under vann, her med *Myriophyllum*

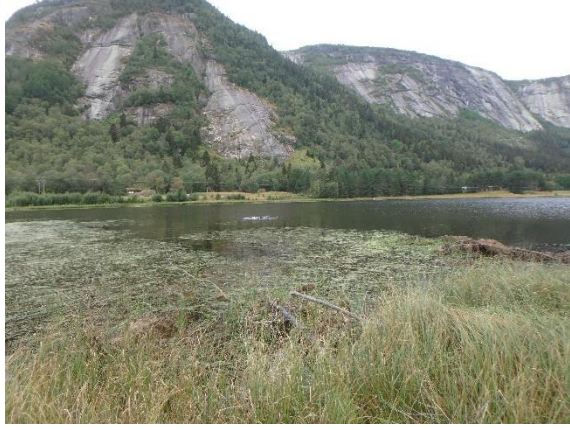
Fig. 5. *Sparganium* vokser til overflaten, men kun på den ene siden av transektet

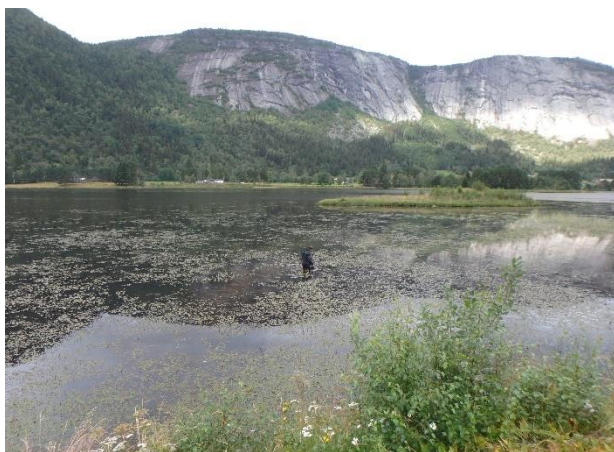
Fig. 6. *Potamogeton natans* flyteblader preger stasjonen

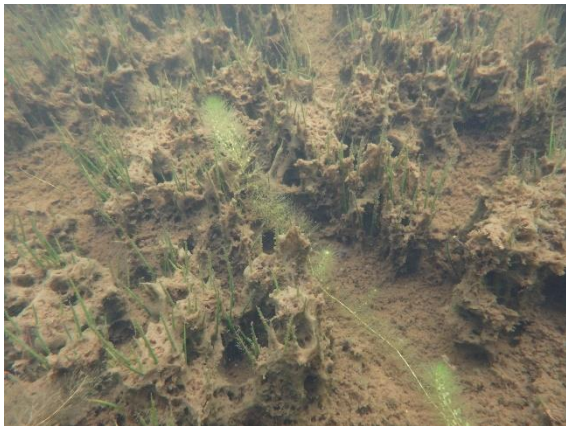
Fig. 7. Detritus covering *Isoetes* (*Utricularia* on top)

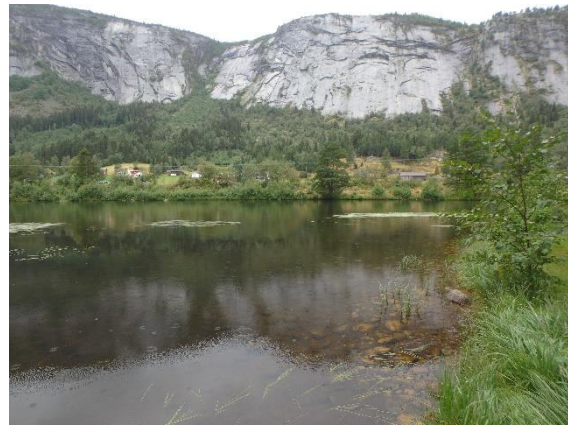
Fig. 8. *Sparganium* leaves reach the water surface in the bay

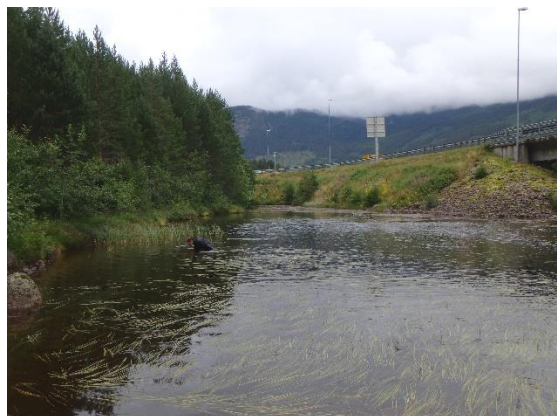
Fig. 9. Floating leaves of *Sparganium angustifolium* (foreground) and *Potamogeton natans* (behind) cover the bay

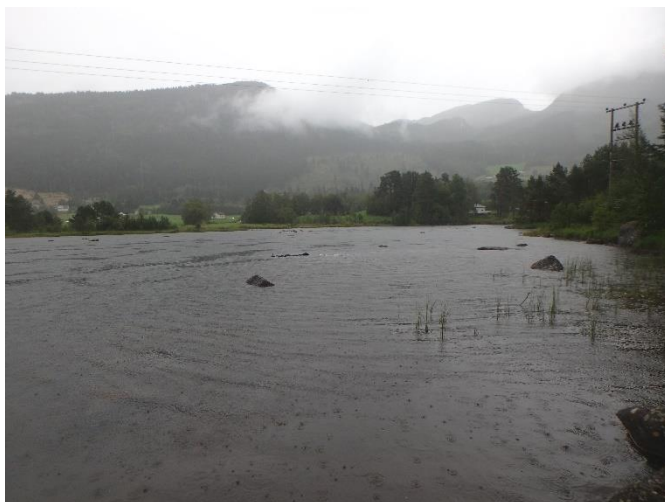
Fig. 10. No submerged vegetation is visible from the shore, but krypsiv occurs abundantly anyway

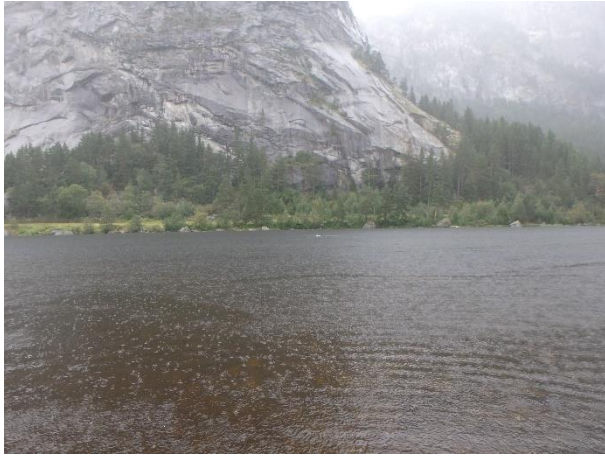
Fig. 11. No macrophytes reach the water surface, but underwater *Juncus* is abundant

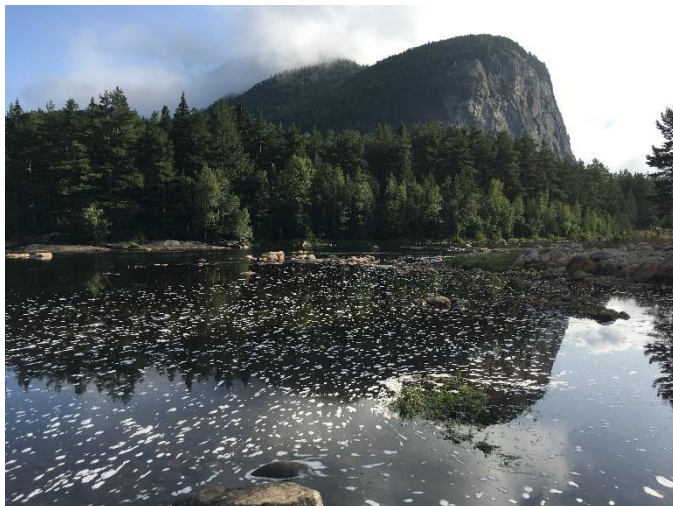
Fig. 12. No macrophytes reach the water surface in the main river channel; foam in the river, probably from a small waterfall upstream

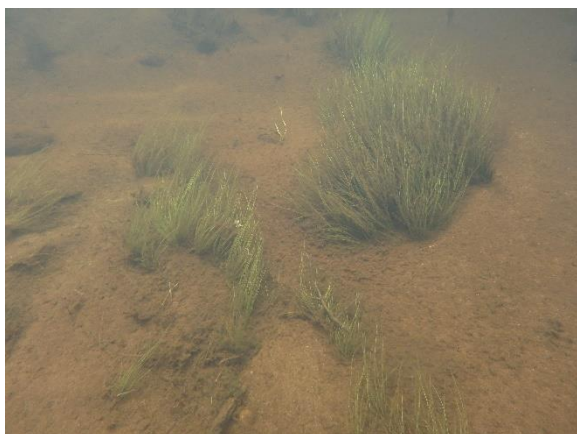
Fig. 13. Krypsiv rosette plants in the middle of the river

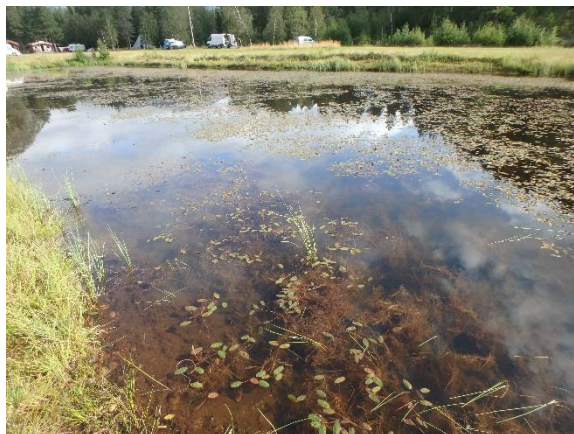
Fig. 14. *Potamogeton natans*, *Sparganium angustifolium* and krypsiv cover the bay

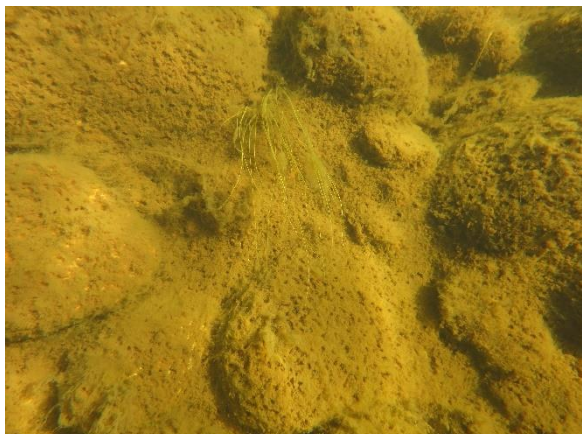
Fig. 15. A small krypsiv rosette grows between stones covered with detritus and some algae

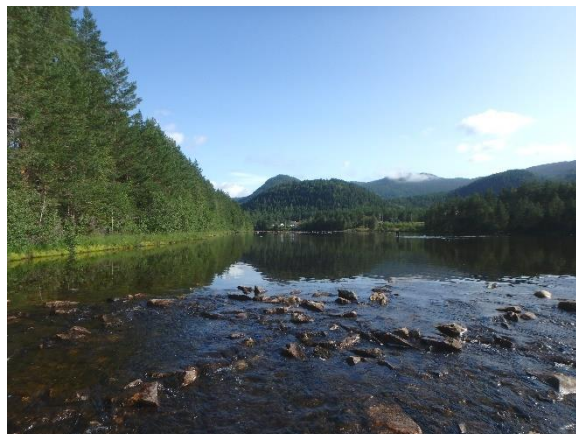
Fig. 16. The site is located right upstream a small weir, no plants reach the water surface

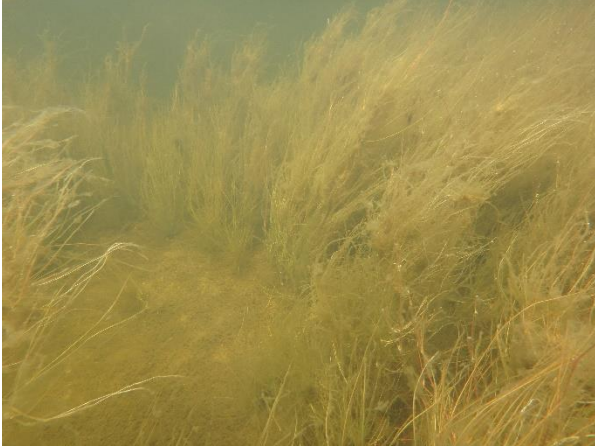
Fig. 19. Krypsiv forms dense patches that do not reach the water surface

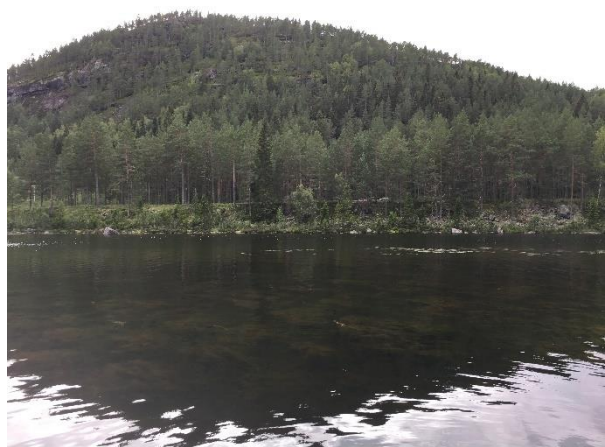
Fig. 20. Krypsiv patches are visible from the shore

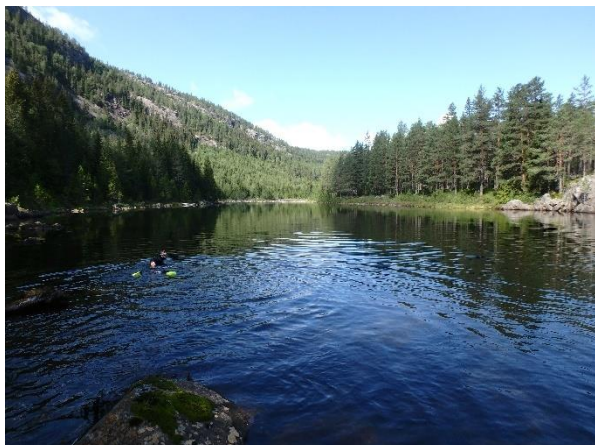
Fig. 21. The site is slowly flowing, a "natural" weir basin

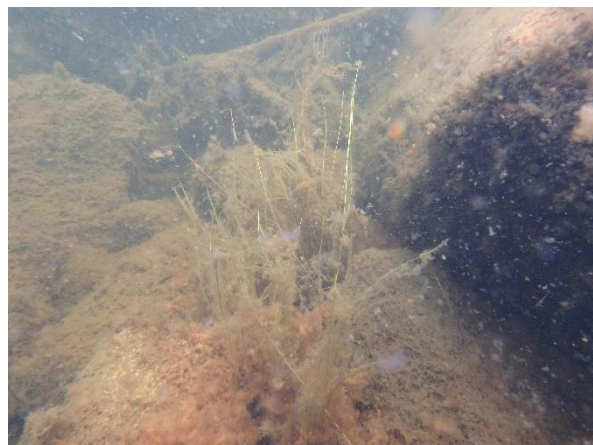
Fig. 22. Krypsiv grows in the detritus among the rocks

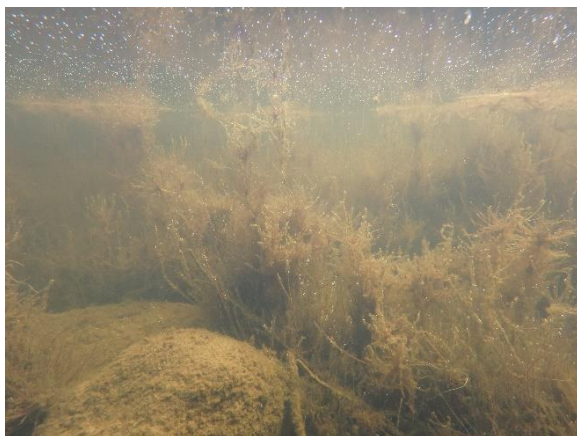
Fig. 27. Krypsiv grows densely between stones

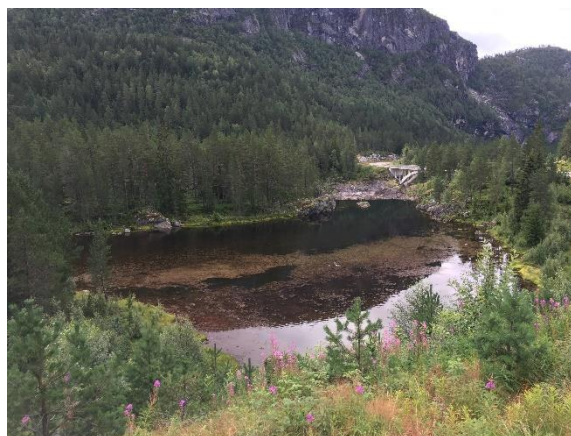
Fig. 28. Krypsiv and *Myriophyllum alterniflorum* are clearly visible from the road

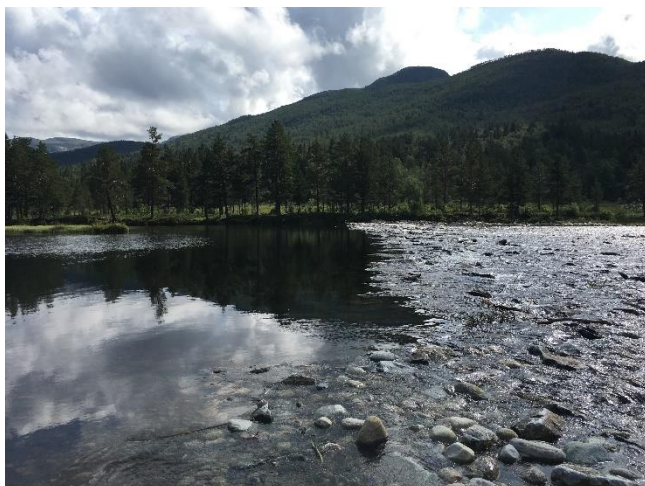
Fig. 29. The site is situated upstream a low weir

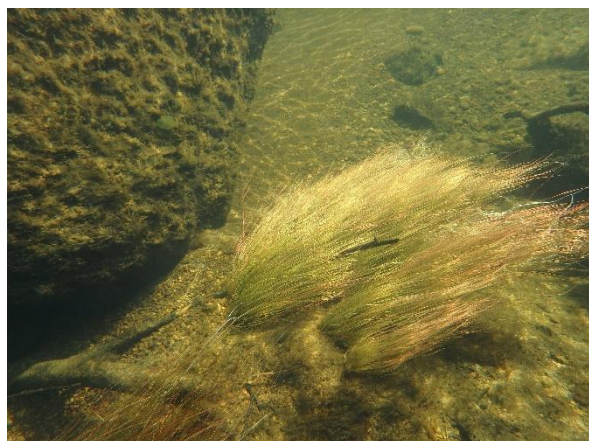
Fig. 30. Some krypsiv såtevekst in otherwise bare sediment

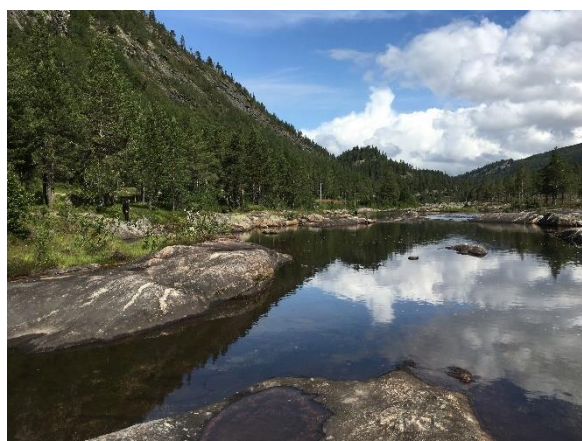
Fig. 31. The water is slow, but noticeably flowing

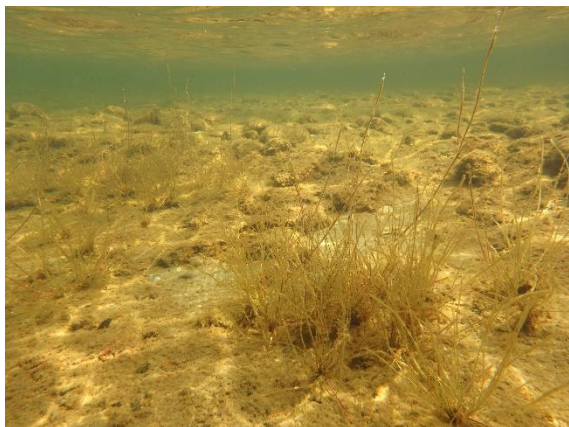
Fig. 32. Krypsiv rosette plants grow sparsely on the sand

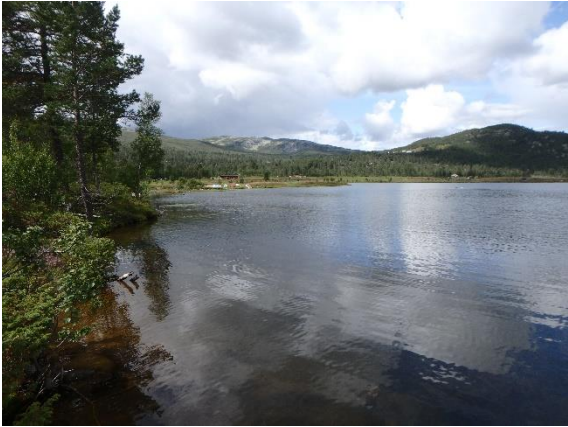
Fig. 34. The site is situated at a golf course; only a little *Sparganium* reaches the water surface

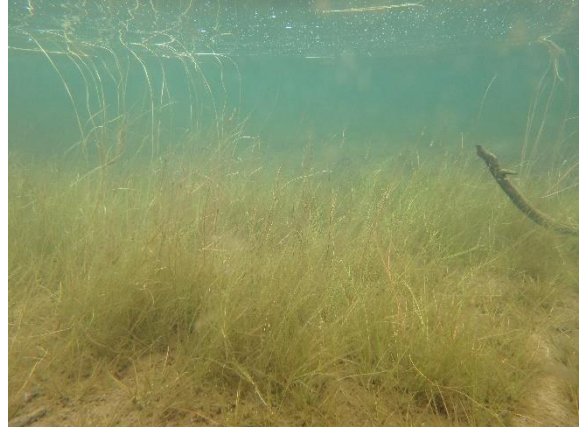
Fig. 35. Krypsiv, *Sparganium* and *Subularia* grow in clear water
