# Biologisk overvåking i vannområde Leira-Nitelva med vannplanter som kvalitetselement

Tittel Biologisk overvåking i Vannområde Leira-Nitelva med vannplanter som kvalitetselement	Løpenummer 7552-2020	Dato 18.11.2020
Forfatter(e) Benoît O.L. Demars Marit Mjelde	Fagområde Ferskvannsbiologi	Distribusjon Åpen
	Geografisk område Viken	Sider 18 + Vedlegg

Oppdragsgiver(e) Vannområde Leira-Nitelva og Dynea	Oppdragsreferanse Line Gustavsen
	Utgitt av NIVA Prosjektnummer 200184

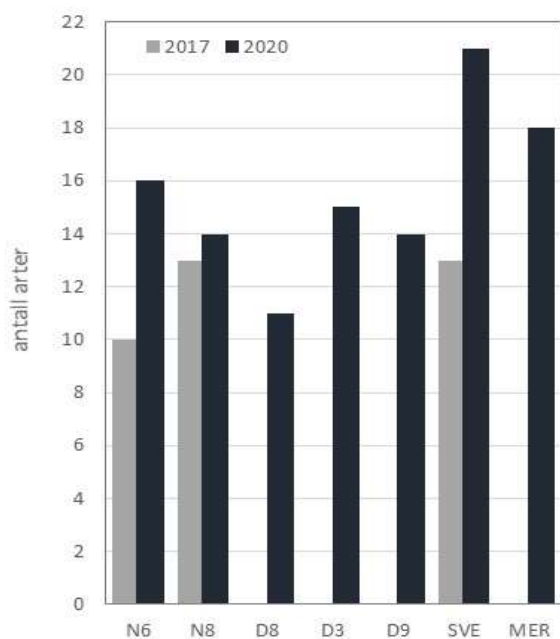
**Figur 5.** Variasjoner i artsantall 2017 (grå) til 2020 (sort).

Undersøkelsene i 2017 omfattet bare stasjon N6 og N8 i Nitelva, samt Svellet (Kiland og Våge 2017). Både artsantall og artssammensetningen av vannplanter på **stasjon N6** var i 2020 svært forskjellig fra 2017-registreringene, særlig blant undervannsplantene (**Figur 5**). Totalt 16 arter ble registrert i 2020 mot 10 i 2017. Blant langskuddartene var det bare én art felles (småvasshår *Callitriche palustris*) i de to årene. I 2020 ble det dessuten registrert 5 arter av kortskuddarter, mens det i 2017 ikke ble registrert kortskuddarter ved stasjonen. Disse forskjellene påvirker trofi-indeksen i stor grad og er grunnen til at den økologiske tilstanden på stasjon N6 øker fra 2017 til 2020 (**Figur 6**). Artsantall og artssammensetningen ved **stasjon N8** var omtrent den samme i begge årene, men forskjellen var stor nok til at økologisk tilstand så vidt endres fra dårlig til svært dårlig. Den tolerante arten hornblad *Ceratophyllum demersum* var vanlig i 2020, og er en av årsakene til endringen.

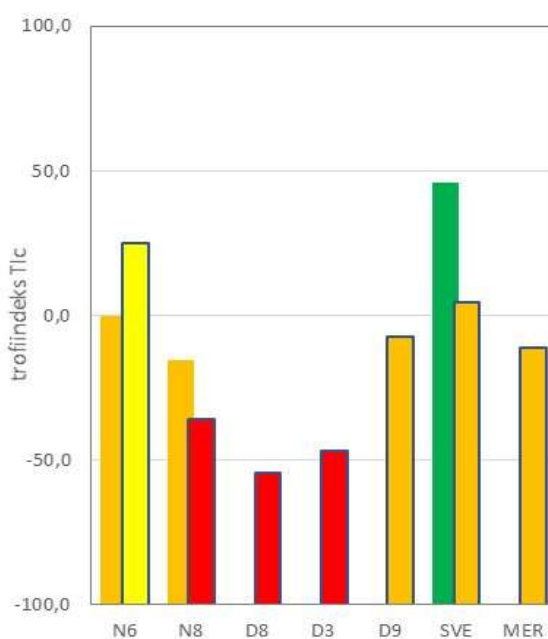
**Figur 6.** Endring i Tlc-indeksen 2017-2020. Dataene fra 2020 er til høyre og markert med ramme. Samme fargekoder som i Tabell 4.
