Tiltaksorientert overvåking av larvikittbruddene i Larvik kommune i 2020

Tittel Tiltaksorientert overvåking av larvikittbruddene i Larvik kommune i 2020	Løpenummer 7593-2021	Dato 24.02.2021
Forfatter(e) Jonas Persson	Fagområde Overvåking	Distribusjon Åpen
	Geografisk område Vestfold	Sider 23 + vedlegg

Oppdragsgiver(e) Golder Associates AS	Oppdragsreferanse Rolf E. Andersen
	Utgitt av NIVA Prosjektnummer 200162

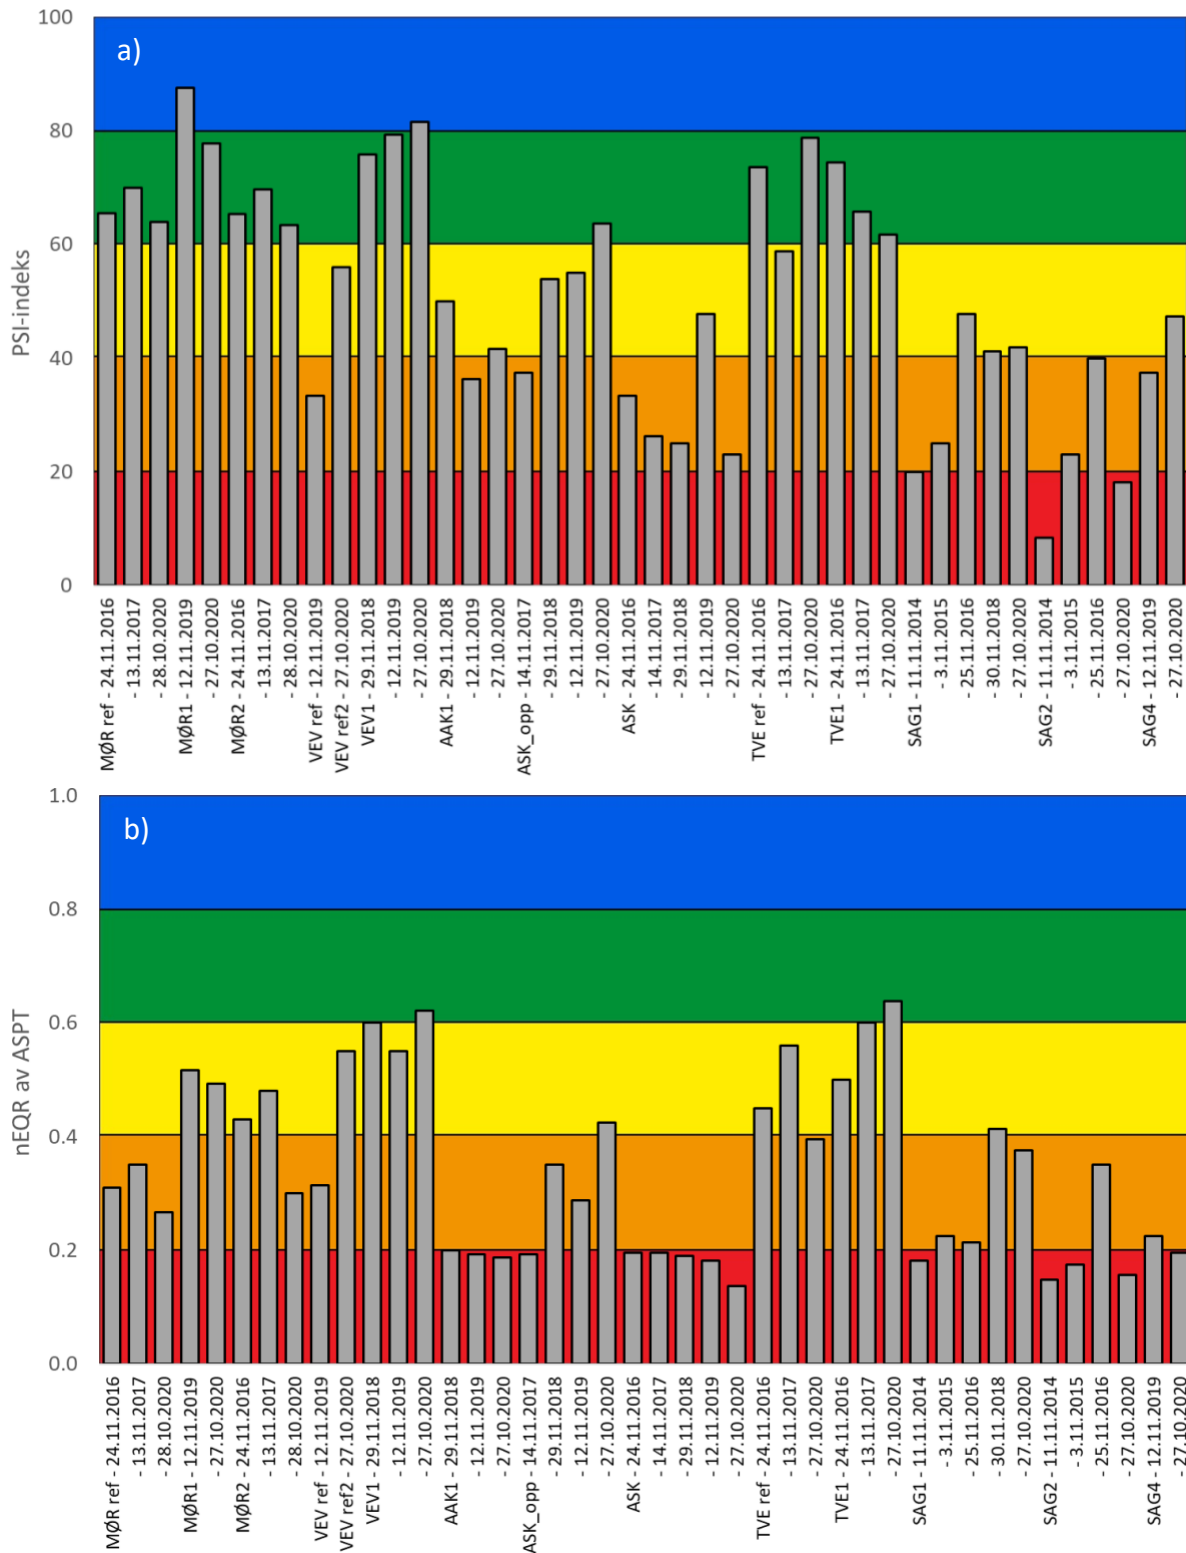
Figur 2. a) PSI-indeksen og b) nEQR av ASPT-indeksen beregnet for stasjoner som ble prøvetatt i Tvedalen i 2020, og fra samme stasjoner tidligere år der data var tilgjengelig. Bakgrunnsfargene indikerer påvirkningstilstand i henhold til kategoriene i **Tabell 2**. Stasjonens kortnavn er angitt ved den første prøven fra stasjonen (lengst til venstre i figuren), ved senere prøver er bare dato angitt.

Resultater fra beregning av PSI- og ASPT-indeksen for 2020 er vist i **Figur 2**. Indeksen ble også beregnet for tidligere år for de stasjonene der data på dette var tilgjengelig.

MØR1 og *MØR2* drenerer den nord-vestre delen av Tvedalen vest og så i 2020 ut til å være minimalt påvirket av sediment basert på resultatene fra PSI-indeksen, som viste det samme som referansestasjonen *MØR ref*. Dette stemmer med turbiditetsmålingene ved den nærliggende målestasjonen (Mørjebekken; se kart i **kapittel 6.1.1**), som ikke viser noen overskridelser av grenseverdiene i 2020. Forholdene ser ut til å ha vært relativt stabile over de siste årene. Referansestasjonen *MØR ref* var sammen med *MØR2* i dårlig tilstand, og *MØR1* var i moderat tilstand i 2020 i henhold til ASPT, noe som indikerer organisk belastning. For alle tre kan dette skyldes at stasjonene kan påvirkes av landbruk og bebyggelse. *MØR ref* og *MØR2* kan også være påvirket av den nærliggende Mørjevegen.

TVE1 drenerer nord-østre delen av Tvedalen vest, *TVE ref* ligger i samme bekk oppstrøms avrenning fra bruddet. *TVE ref* og *TVE1* er begge to lite påvirket av sedimentasjon (PSI-indeksen), dette har vært ganske stabilt i 2016/2017 samt ved undersøkelsen i 2020. Ved *TVE1* antydes en nedadgående trend i PSI-indeksen (økende sedimentasjon), og stasjonen nærmer seg nå god/moderat-grensen, men dette kan skyldes måleusikkerhet. Turbiditetsmålingene fra den nærliggende målestasjonen (Tvedalen 1; se kart i **kapittel 6.1.1**) viser noen overskridelser av grenseverdier i 2020. Organisk belastning (ASPT-indeksen) har ved *TVE1* vippet ligget rundt god/moderat-grensen og var i 2020 i god tilstand. *TVE ref* har vippet rundt moderat/dårlig-grensen, og var i 2020 i dårlig tilstand. Det er ikke veldig tydelig forskjell mellom *TVE ref* og *TVE1* hvis vi ser de tre undersøkelsesårene samlet, men det er mulig landbruket like ved *TVE ref* påvirker denne stasjonen noe mer enn *TVE1*, ikke minst ettersom *TVE ref* er en relativt mye mindre bekk, og det blir fortyningseffekt på eventuell organisk avrenning når vi kommer ned til stasjonen *TVE1*. Men det er såpass små forskjeller at det ikke er mulig å si med sikkerhet at dette ikke skyldes måleusikkerhet.

VEV *ref* var i 2019 tenkt som en ny referansestasjon for flere av stasjonene i Tvedalen-området (de som ikke er påvirket av landbruk), men resultatene fra 2019 tilsa at stasjonen var tydelig påvirket av sediment (PSI-indeksen), og også tilstanden basert på ASPT var dårlig. I 2020 ble stasjonen flyttet noen hundre meter oppstrøms, til en brattere del oppstrøms strømlinja, og denne nye stasjonen kalles VEV *ref2*. VEV *ref2* viser i 2020 moderat sedimentasjon og organisk belastning, det vil si noe mindre påvirkning enn hva VEV *ref* viste i 2019, men også her er det usikkert om vannføringen kan bli for lav i perioder, slik at dette negativt påvirker bunndyrsamfunnet.

VEV1 var bare lettere sedimentert i 2018 og 2019, i det er stort sett samme resultat i 2020. Avrenning fra bruddet i Vevjeåsen infiltreres naturlig i grunnen før det når VEV1, noe som trolig bidrar til den gode indeksverdien her. I perioder er det hogst i området, og dette kan påvirke bunndyrforholdene i perioder, men i 2020 så vi ikke tegn på hogst i nærområdet og heller ikke noen negativ påvirkning på bunndyrsamfunnet. VEV1 er i god tilstand med tanke på ASPT i 2020, og har i alle tre undersøkelsesår ligget og vippt over og under god/moderat-grensa, noe som styrker inntrykket av at denne lokaliteten er relativt lite påvirket.

For AAK1, som drenerer Aak, viser PSI-indeksen moderate effekter av sedimentasjonspåvirkning, mens ASPT-indeksen tilsier svært dårlig tilstand. Dette har vært stabilt i 2018, 2019 og 2020. Det er ferdigstilt et stort sedimentasjonsbasseng i Aak-bruddet, men bekken og prøvepunktet mottar også avrenning fra internveien i området og kan være påvirket av avrenning fra et skrotdeponi (pers med. Stephan Kleive ved Larvik Granite). Noe som kan ha en negativ effekt på bunndyrene. Det ligger også noen bolighus i nærheten, men det er ukjent hva slags spillvannsløsninger disse har.

Begge stasjonene i Askedalsbekken, ASK_opp (nærmest sedimentasjonsbasseng) og ASK (nedstrøms hovedveien), har i flere år vist tydelige tegn på å være tydelig påvirket av sedimentering. PSI- og ASPT-indeksen har vist en bedring i 2018-2020 i forhold til tidligere målinger ved ASK_opp. Dette stemmer godt med tidspunktet for etablering av det nye sedimentasjonsbassenget rett oppstrøms, som kom i drift fra midten av mai 2018.

ASK, stasjonen nedstrøms hovedveien, viste en bedring i sedimentasjonsforholdene (PSI) i 2019 i forhold til tidligere resultat, men i 2020 viser PSI igjen tydelig påvirkning fra sedimentasjon. ASK er preget av store mengder finpartikulært materiale, og dette er nok et område som naturlig vil ha finere substrat enn ASK_opp. Det har allikevel vært observert mer finsubstrat her enn antatt naturlig. Flere år med høy finstofftransport og en lav vannhastighet kan ha bidratt til at det tar lengre tid å få en bedring i situasjonen her, og det bør fortsatt vurderes hvorvidt tiltak bør iverksettes for å restaurere substratforholdene i bekken nå som partikkeltransporten ut fra bruddet er redusert.

Saga Pearl drenerer ned mot Hallevannet via de tre bekkene der stasjonene SAG1, SAG2 (mot syd) og SAG4 (mot øst) er plassert. De siste prøvene fra SAG1, fra 2016, 2018 og 2020, viser en moderat påvirkning av finsediment og en bedring fra 2014 og 2015. Dette skyldes antagelig at det har vært begrenset aktivitet her de siste årene (pers med. Magne Martinsen ved Lundhs). Turbiditetsmålinger ved den nærliggende målestasjonen (Saga Pearl Vest; se kart i **vedlegg 6.1**) viser dog på noen

overskridelser av grenseverdier i 2020. Resultatene fra SAG2 viste også moderat påvirkning av finsediment og en bedring i 2016 fra tidligere år, men i 2020 viser de igjen kraftig påvirkning av finsediment. Dette til tross for at den nærliggende målestasjonen (Saga Pearl Øst; se kart i **vedlegg 6.1**) ikke viser noen overskridelser av grenseverdier i 2020. Det var veldig stillestående vann og mye fint bunnssubstrat (**vedlegg 6.3** og **6.4**) ved SAG2 under prøvetakingen i 2020, noe som kan påvirke bunndyrene og indeksene negativt. SAG2 er, som ASK, preget av store mengder finpartikulært materiale, og det bør vurderes hvorvidt tiltak bør iverksettes for å restaurere substratforholdene i bekken. ASPT-indeksen har gitt lignende resultat som PSI-indeksen ved SAG1 og SAG2, med en noe bedret tilstand etter 2016. Denne bedringen er stabil ved SAG1 men viser en forverring ved SAG2 i 2020. Resultatene fra 2020 indikerer at SAG4 er påvirket av finsediment, men med mer moderat påvirkning i 2020 enn i 2019. Turbiditetsmålinger ved den nærliggende målestasjonen (Kryssgardssetra; se kart i **vedlegg 6.1**) viser ikke noen overskridelser av grenseverdier i 2020. Beregninger av ASPT-indeksen tilsier at SAG4 var i svært dårlig tilstand i 2020, uten at det er landbruk i nærheten som kan være årsaken. Det ser altså ut til å være noe som påvirker denne stasjonen veldig negativt, men det er basert på nåværende undersøkelser usikkert hva dette skyldes.

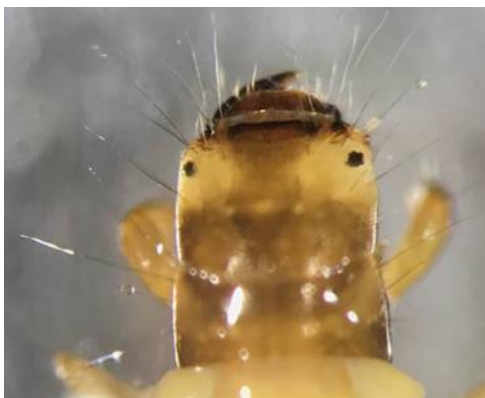
Figur 4. Bilde av *Tinodes pallidulus* (McLachlan, 1878) funnet ved stasjonen *KLÅ3* i 2019. De tre små lyse prikkene på hodet skiller arten fra de andre i familien *Tinodes*. Foto: Jonas Persson.

På stasjonen *SKA2* ble det i 2018 funnet en vårflue-larve som kunne være av arten *Tinodes pallidulus* (McLachlan, 1878), som ikke tidligere var registrert i Norge. I 2019 fant vi et nytt individ som ble bestemt til *T. pallidulus* (**Figur 4**), denne gangen i prøven fra stasjon *KLÅ3*. Etter kontakt med vårflueeksperten Peter Wiberg-Larsen (forfatter av «Trichoptera larvae of Finland»; Rinne og Wiberg-Larsen, 2017) er vi nå sikre på identifikasjonen og funnene er publisert (Person og Wiberg-Larsen, 2020). I 2020 fant vi hele åtte individer av *T. pallidulus* i en av prøvene, nå fra stasjon *KRU3 ref*. Denne arten er funnet i Danmark før første gang for noen år siden (pers med. Peter Wiberg-Larsen), og er tidligere funnet i Sverige og sørover i Tyskland og Østerrike.
