Driftskontroll av kalkdoseringsanlegg i Storelva, Vegårvassdraget År 2020

| Tittel Driftskontroll av kalkdoseringsanlegg i Storelva, Vegårvassdraget År 2020 | Løpenummer 7625-2021 | Dato 06.05.2021 |

Title: Operation of a lime doser in Storelva River, S Norway. Non-conformances report 2020.

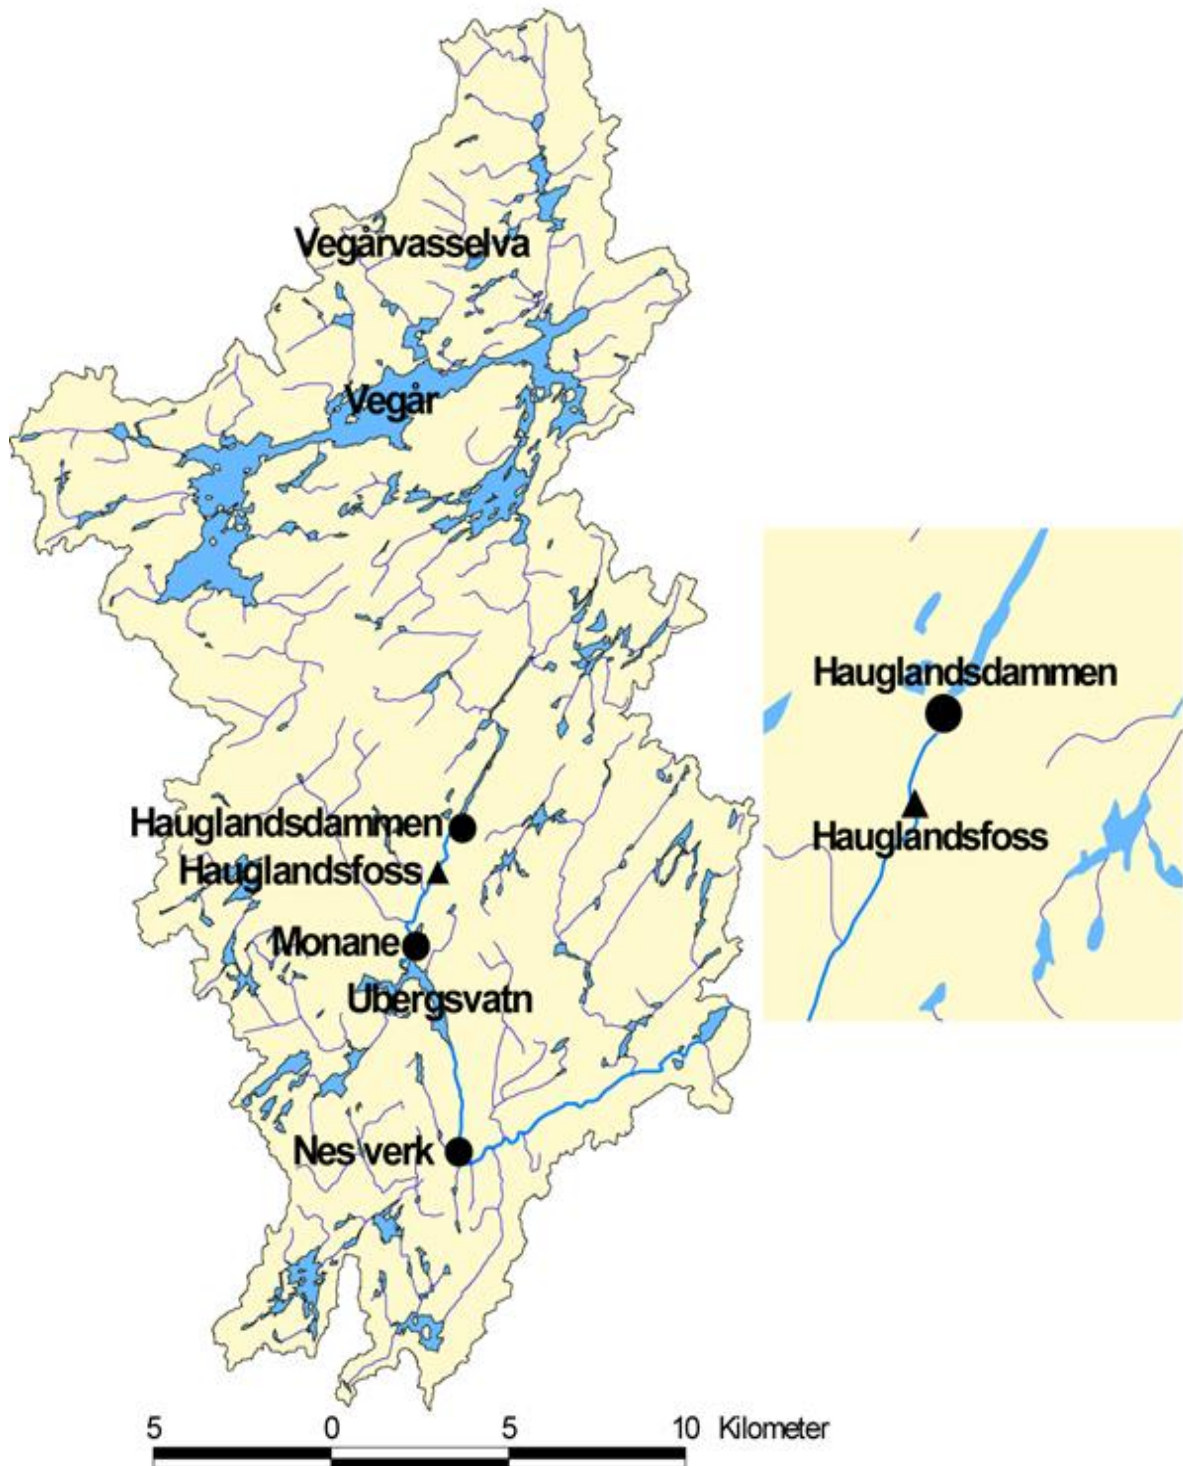
Figur 1 . Storelva med nedbørfelt (457 km²), markert med plassering av kalkdoseringsanlegg (trekant) og pH- målestasjoner (sirkler).

Nedbørfeltet til Storelva, med plassering av kalkdoseringsanlegg og pH-stasjoner, er vist i Figur 1. Øverst i vassdraget ligger innsjøen Vegår. Denne har tidligere vært kalket regelmessig, men i de senere årene har intervallene vært lange, da vannkvaliteten for fisk i innsjøen er bedret (siste kalking ble gjennomført i 2013). Kalking bedret også vannkvaliteten i Storelva, men erfaringer viste svært varierende effekt. Hauglandsdammen kalkdoseringsanlegg ble derfor etablert i 1996 for å sikre god vannkvalitet for produksjon av sjøaure og laks i Storelva. Anlegget er plassert 700 m på oversiden av

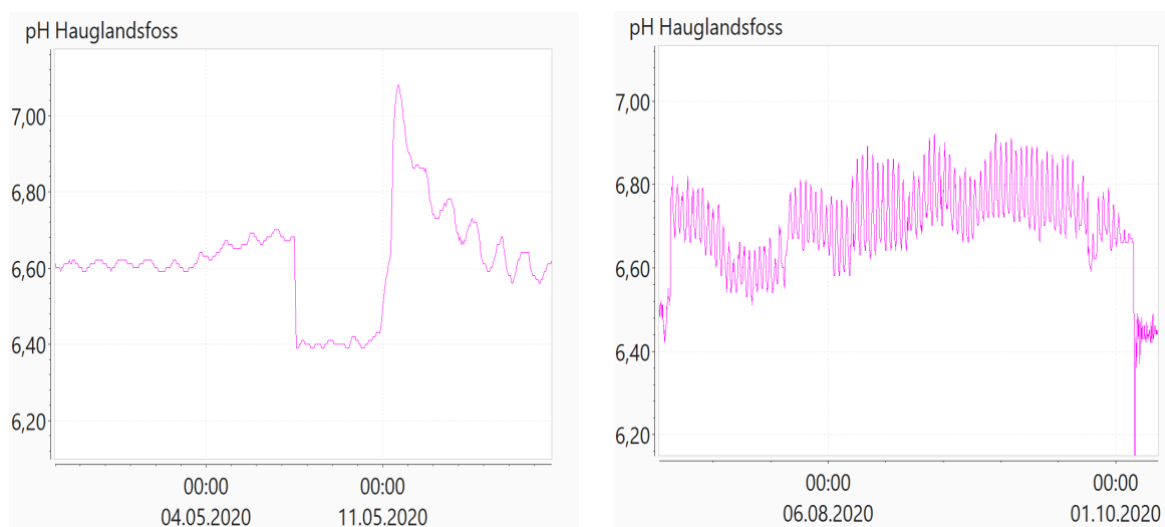
Figur 3. To tilfeller med feil pH-målinger nedstrøms Hauglandsfoss doseringsanlegg i 2020

pH og temperatur måles nedstrøms anlegget med elementet plassert direkte i elva. Dette gir da grunnlag for å kunne avlese eksakt vanntemperatur. Årskurven for vanntemperatur kan derfor være interessant for oppfølging av døgngrader til eksempel rognklekkingstidspunkter i elva. Kurven er derfor er den gjengitt i Figur 2. Det var to tilfeller med opplagte feil og mangler i pH nedstrømsmålingene. Figur 3 viser urealistiske verdier antagelig i forbindelse med utskifting av defekt element den 7. mai, og perioden 6. juli - 4. oktober, da det kan ha vært logget for høy pH.

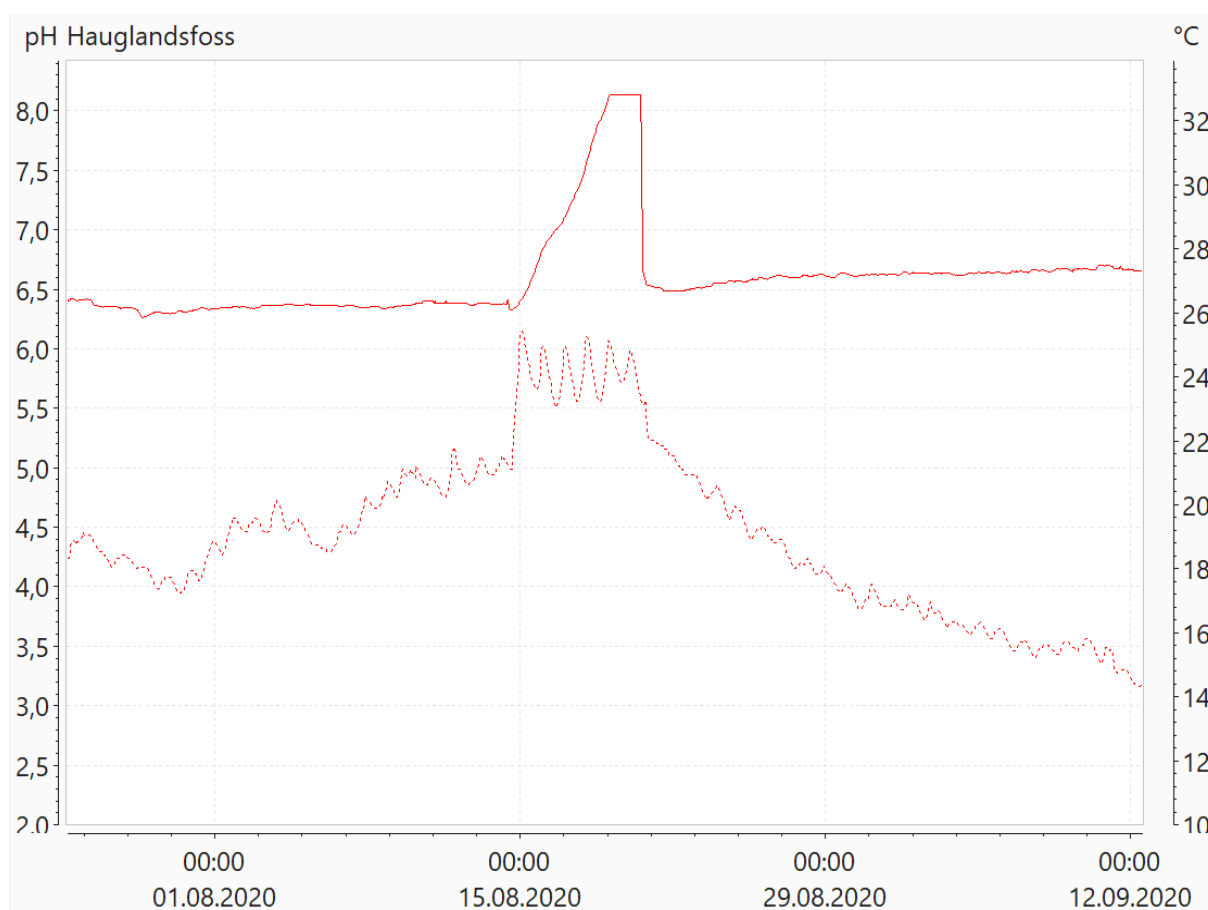
Figur 4. Stopp i gjennomstrømming av målekyveta for pH oppstrøms Hauglandsfoss doseringsanlegg, stiplet kurve er temperatur.

pH oppstrøms måles i en gjennomstrømmingskyvette tilknyttet vanntilførselen til blandekaret for kalkinnblanding. Det var en langvarig stans i gjennomstrømmingen av pH-kyvetta i en periode på 6 dager fra 14. august (Figur 4). Store svingninger og til tider meget lav pH oppstrøms anlegget i forbindelse med flomepisoder som umiddelbart øker igjen kan tyde på overrepresentasjon av lokalt vanntilsig i inntaksbrønnen for vann ved lokal flom i bekken fra Hagetjørn, (

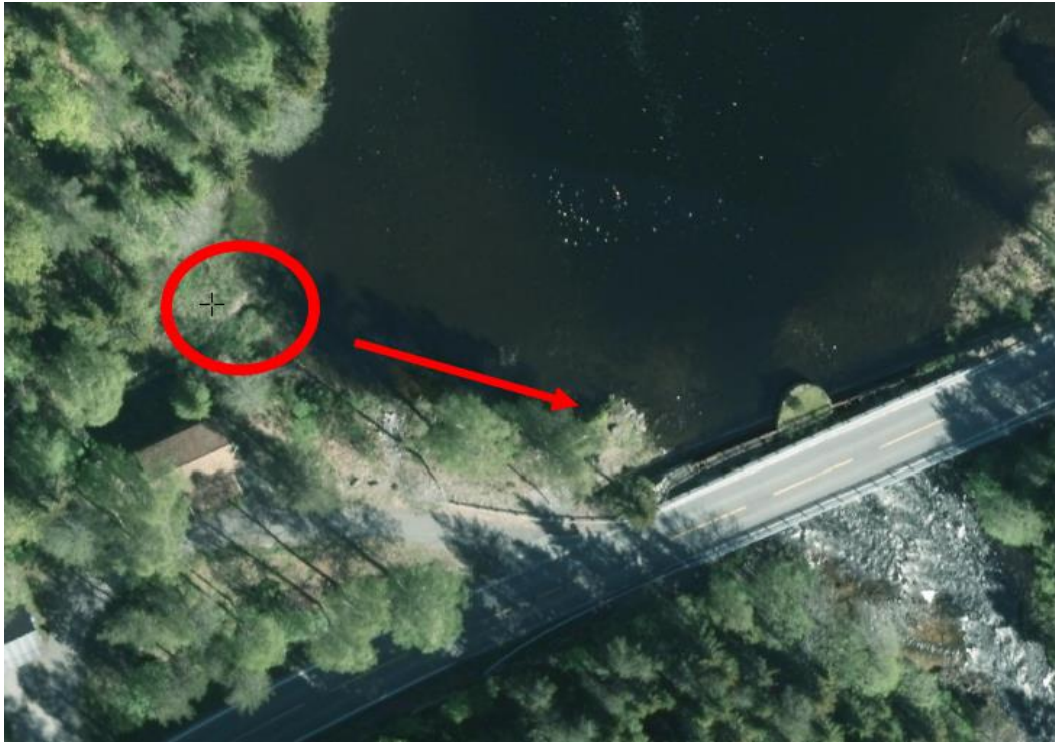
Figur 5. Flyfoto av Hauglandsfoss doseringsanlegg med bekken fra Hagetjørn som påvirker inntaket til doseringsanlegget (avmerket med pil) ved lokal flom. Kilde Norkart.

Bekken fra Hagetjørn renner ut i Storelva like oppstrøms vanninntaket til doseringsanlegget. Tidligere medførte dette periodevis lavere pH enn reelt under flom. Dette ble utbedret ved at inntaksrøret ble forlenget lenger ut i elva. Imidlertid kan data tyde på at den samme feilkilden igjen påvirker pH-målingene, da pH-droppene er svært kontante og kortvarige (Figur 11). Det bør foretas manuelle pH-målinger flere steder på begge sider av elva for å avdekke om dette kan være et løselig problem og eventuelt gjennomføre tiltak for bedring av forholdene. Dette ble også påpekt i rapport for 2019 (Høgberget m.fl. 2020)

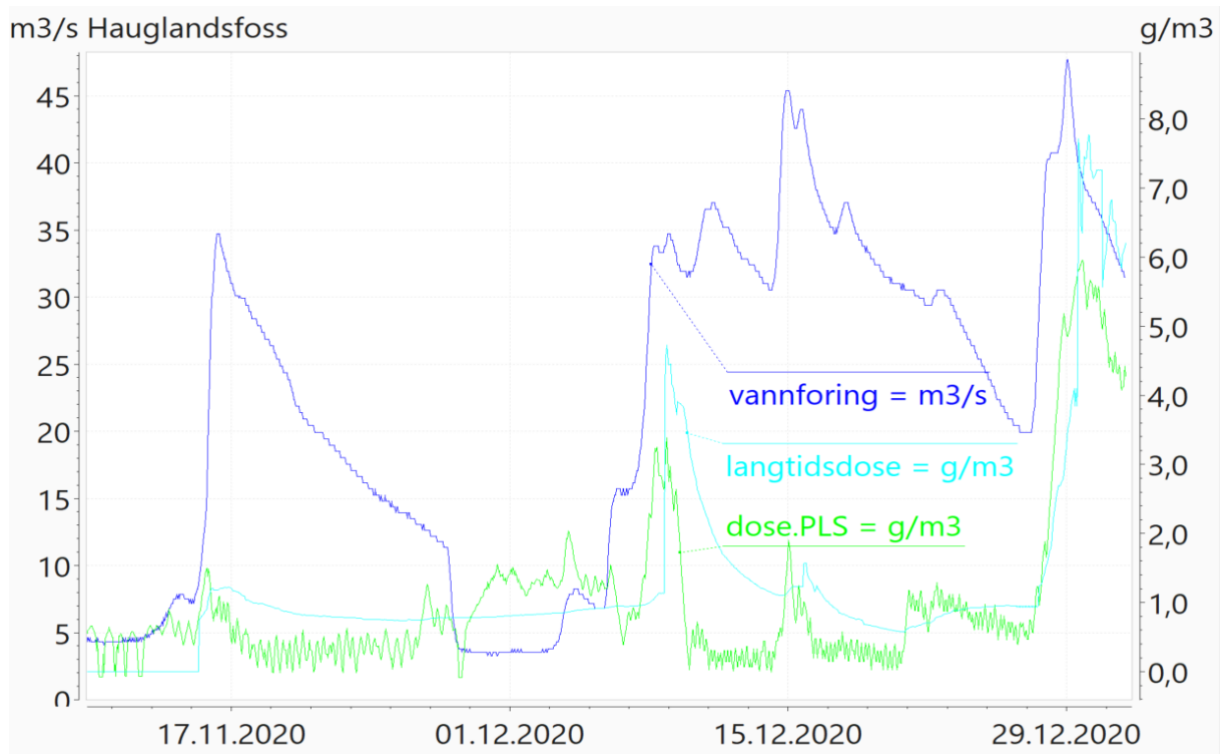
Figur 6. Vannføring, PLS-dose og langtidsdose ved Hauglandsfoss doseringsanlegg høsten 2020.

Det ble dosert med langtidsdoser omkring 0,2 – 0,4 g/m³ vinter og vår. Fra 27. mars var det ikke lenger nødvendig å kalke for å opprettholde pH-målet. Anlegget ble da stående til 4. oktober da det igjen ble behov for kalk. Kalkingen startet noe sent i forhold til flomutviklingen, noe som medførte et kortvarig og ubetydelig pH-dropp. Høstens flommer ble kalket med stadig høyere doser for å opprettholde det samme pH-målet (Figur 6). Dosene under flom i oktober var moderate, men i løpet av høsten økte kalkingsbehovet vesentlig, og langtidsdosen var i siste flom i desember over 7 g/m³. Dette er forhold som også var tilfellet i 2019, men i mindre grad. (Høgberget m.fl. 2020). Doseringsforløpet gjennom året er gjengitt i Figur 7. Den samlede doseringen som akkumulert forbrukt kalk gjennom året er gjengitt i Figur 8.

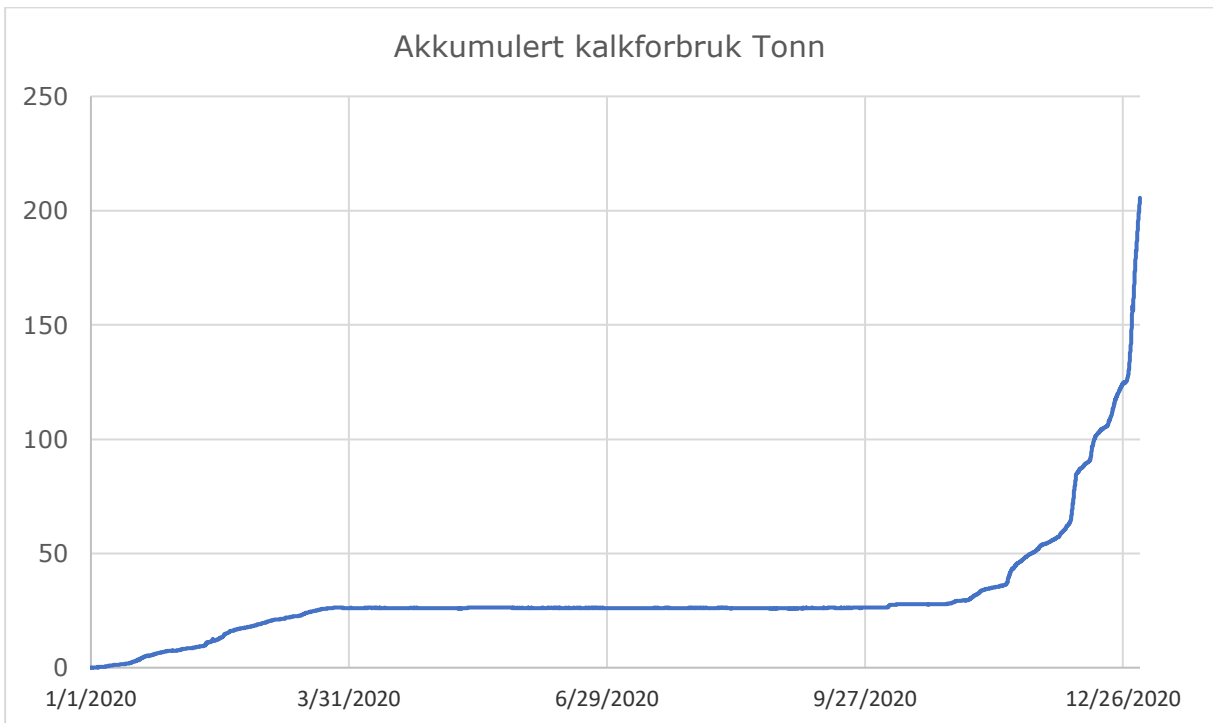
Figur 8. Akkumulert kalkforbruk gjennom året på Hauglandsfoss doseringsanlegg i 2020.

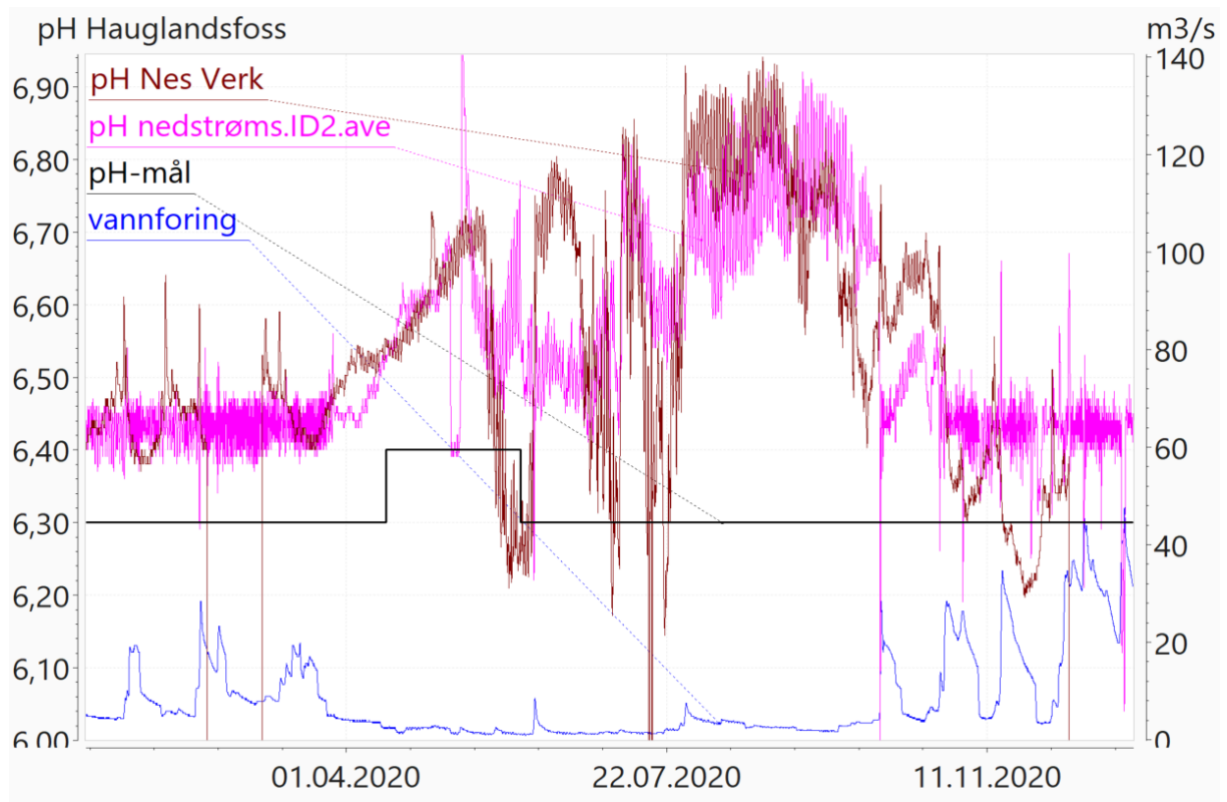
Figur 9. pH nedstrøms doseringsanlegget på Hauglandsfoss og ved Nes Verk sammen med pH-målet for elva og vannføringen i hele 2020.

Av disse tilfellene er det bare forholdet den 22. mai som kunne ha påvirket smolten negativt. Imidlertid oppsto situasjonen dette året etter utvandringstiden (Haraldstad m. fl. 2020). pH i effektområdet av kalkingen gjennom hele året er gjengitt i Figur 9 sammen med pH-målet og vannføringen.
