# Kartlegging av kroksjøer og flomdammer i Hedmark

Tittel Kartlegging av kroksjøer og flomdammer i Hedmark	Løpenr. (for bestilling) 6826-2015	Dato 9. mars 2015
	Prosjektnr.    Undernr. 14276	Sider        Pris 63
Forfatter(e) Marit Mjelde, Tor Erik Eriksen, Hanne Edvardsen	Fagområde Vannressursforvaltning	Distribusjon
	Geografisk område Hedmark	Trykket NIVA

Title: Survey of oxbow lakes and ponds on flood plains and delta areas in Hedmark county.

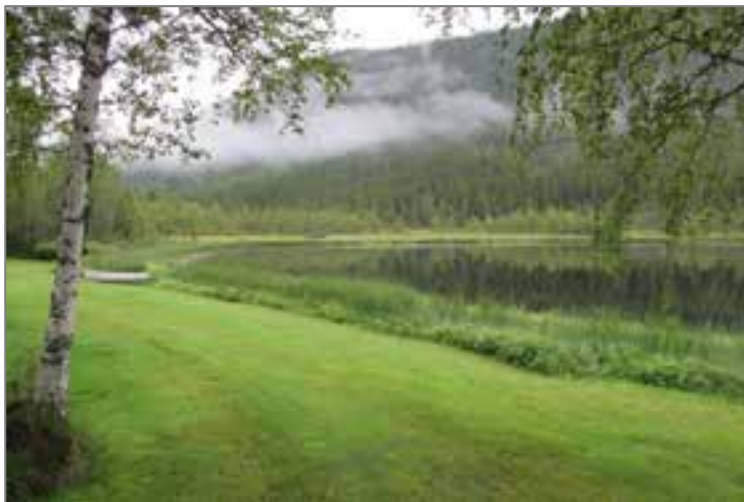
Figur 2. Prestegårdstjønn. Foto: M. Mjelde

Tjernet ble undersøkt fra båt. Vannvegetasjonen var dominert av flytebladsplanten *Potamogeton natans*. Ellers var langskuddsplantene *Callitriche hamulata*, *Myriophyllum alterniflorum* og *Potamogeton berchtoldii*, samt kransalgen *Nitella opaca*, vanlige. *Potamogeton natans* dannet vannvegetasjonens nedre grense på ca. 2,6 m dyp.

Helofyttvegetasjonen var dominert av *Equisetum fluviatile*, som gikk ut til ca. 1,4-1,6 m dyp. *Carex rostrata* fantes ført og fremst i nord og gikk ut til ca. 0,3 m dyp. I nord grenser tjernet mot et myrområde, for øvrig er det omkranset av bjørkeskog og gammel slåttemark. I vest ligger ei hytte med plenområde rundt.

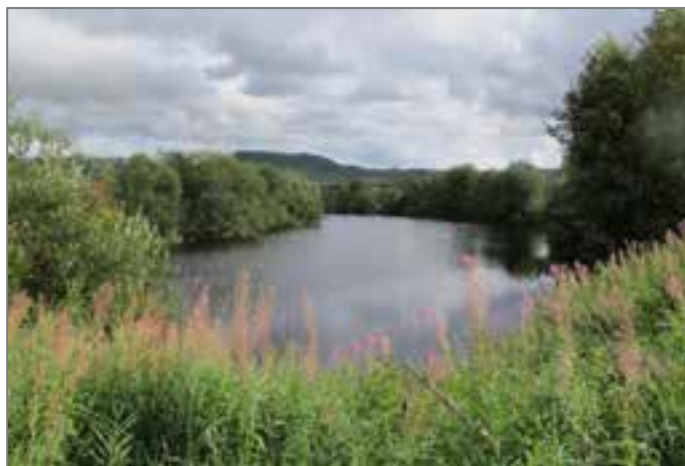
Figur 3. Søndre del av kroksjøen ved Tyve. Foto: M. Mjelde

Dette er søndre del av den østre kroksjøen ved samløpet mellom Glåma og Tunna (figur 3). Den er helt avsnørt fra nordre del gjennom en veifylling, men har kontakt med Glåma i øst. Vannstanden var ca. 1 m over antatt medianvannstand, men alle oppgitte dyp refererer til vannstanden ved observasjonstidspunktet. Dybden var stort sett 1,5-2 m, med største observerte dyp på 2,6 m. Åpningen mot Glåma var delvis dekket med vier-kratt og hadde en vanddybde på 0,5 m, noe som tyder på liten vannutskifting med Glåma ved normalvannstand.

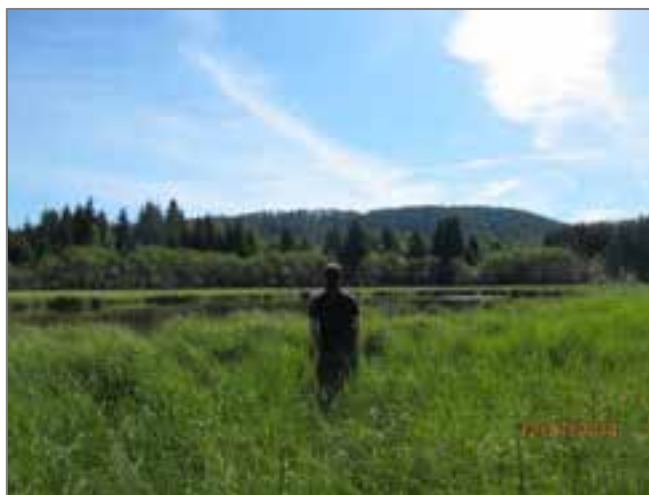
Figur 18. Den øvre flomdammen er under gjengroing. Foto: H. Edvardsen.

Den øvre flomdammen var grunn, maks. 0,6 m dyp, med brunt vann og dårlig sikt. Substrat besto av mudder. Dammen var under gjengroing med frodige helofyttbelter (figur 18). Den har ikke kontakt med den nedre flomdammen, heller ikke med elva.

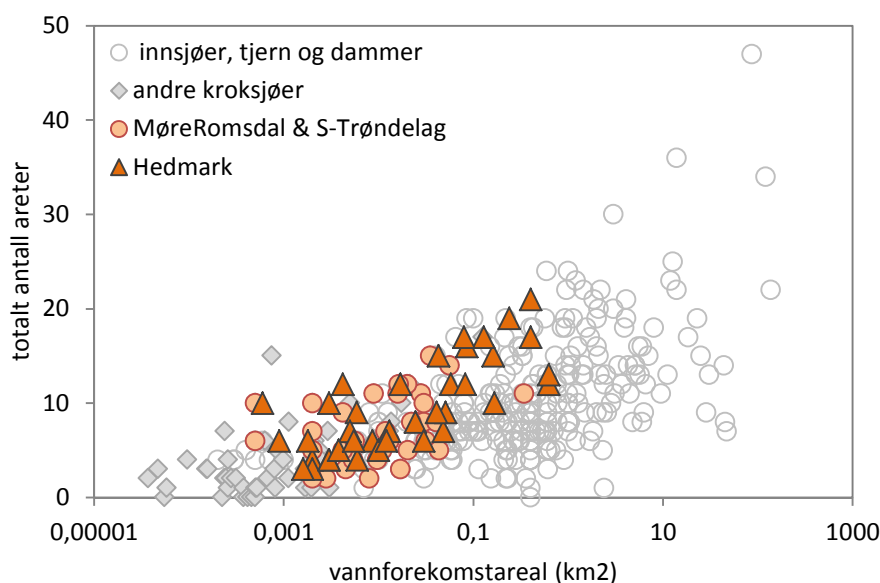
Figur 33. Sammenhengen mellom areal og totalt antall vannplanter. Lokalitetene i Hedmark er markert med oransje trekkanter. Data fra NIVAs database (grå farge), og elveslette-lokaliteter i Møre og Romsdal og Sør-Trøndelag (Mjelde m.fl. 2014) (oransje sirkler) er inkludert.

Vi har stilt sammen de undersøkte lokalitetene i Hedmark med data fra NIVAs database, inkludert kroksjø-undersøkelsene i Møre og Romsdal og Sør-Trøndelag i 2013 (Mjelde m.fl. 2014). Lokalitetene fra den foreliggende undersøkelsen sammenfaller med det generelle bildet (figur 33), hvor de største lokalitetene har det høyeste artsantallet.

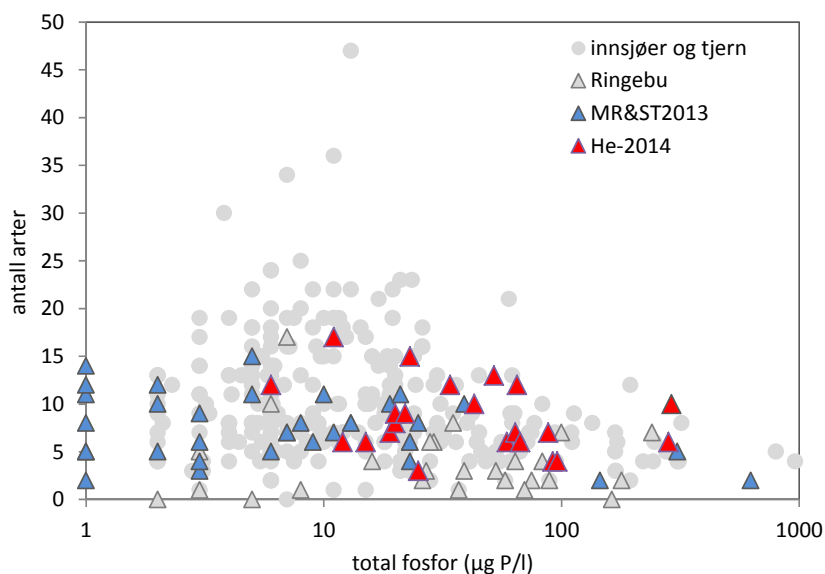
Figur 34. Sammenhengen mellom total fosfor og antall arter i de undersøkte lokalitetene i Hedmark 2014 (røde trekanter). Data for innsjøer og tjern (grå sirkler) og elveslette-lokaliteter ved Ringebru (lyse grå trekanter) (fra NIVAs database), og fra elveslette-lokaliteter i Møre og Romsdal og Sør-Trøndelag (jfr. Mjelde m.fl. 2014) er inkludert.

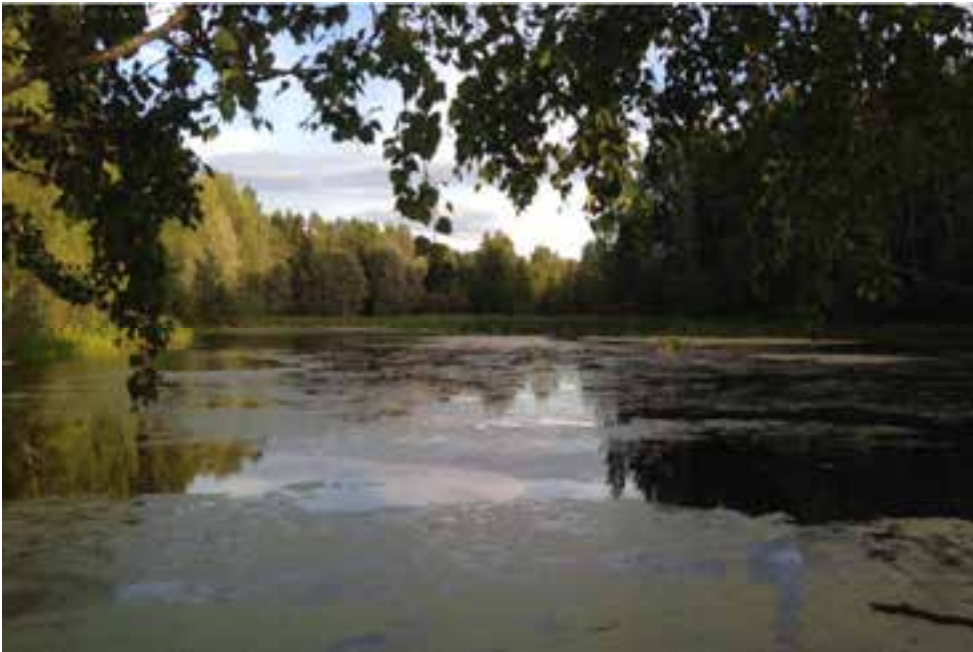
Figur 37. Flomdam HE-24, som ligger like ved Åkersvika naturreservat (Ramsarområde).  
Foto: Tor Erik Eriksen

Det ble i denn undersøkelsen ikke gjort funn av rødlistede arter i flomdam HE-24 (figur 37), men produksjonen av dyr her kan likevel være viktig føde for fugl i reservatet.
