# Biologiske undersøkelser i Kjeksebekken, Kristiansands kommune. Overvåkning av vannkvaliteten i 2014

**Biologiske undersøkelser i Kjeksebekken,  
Kristiansands kommune**

Overvåkning av vannkvaliteten i 2014

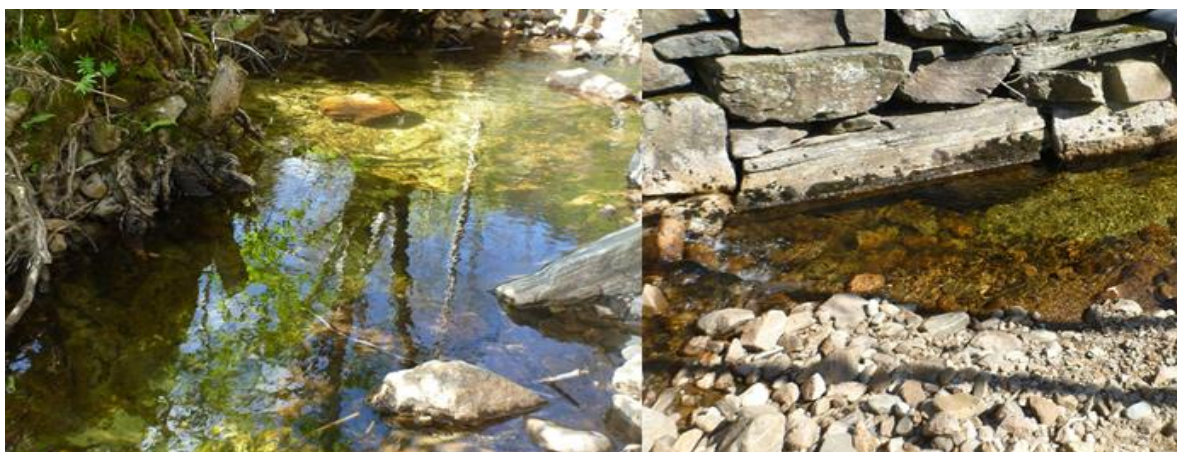
**Figur 6.** Stasjonsområde ved stasjon 2 i nedre avsnitt av Kjeksebekken. *Foto: Morten A. Bergan.*

Videre kan det kanskje være aktuelt å gjennomføre tiltak i Kjeksebekken for å fange opp transporten av uorganisk materiale f.eks. ved å utvide elveleiet og lage en eller flere kulper/høler på vassdrags-avsnittet ved stasjon 2 i den øvre anadrome strekningen av vassdraget. En får da etablert fangdammer-sedimentasjons basseng hvor dette materialet holdes tilbake. Et slikt tiltak kan også sees på som et miljø/biotop forbedrende tiltak i vassdraget, som både dyre og plantelivet i og ved bekken vil ha nytte av. Det vil være et fiskeforsterkende tiltak som både gir oppholdssteder for oppvandrende laks og sjøørret før gyting, refugier for fisk i tørre perioder med liten vannføring og som nevnt hindrer nedslamming av vassdragsavsnittet nedstrøms.

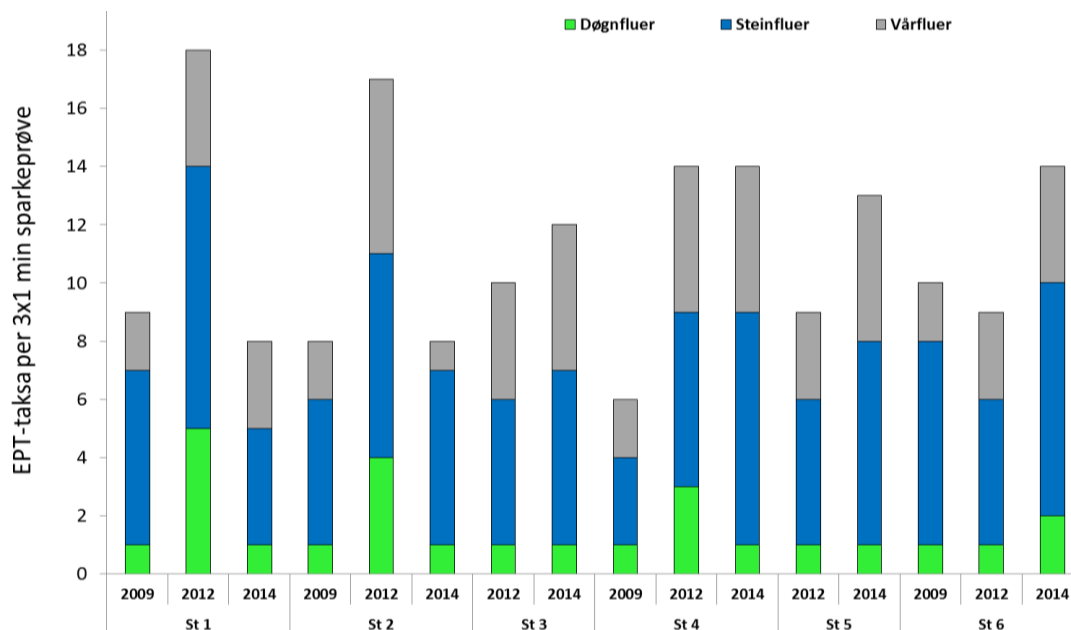
Diversiteten (mangfoldet) av arter i de tre viktige dyregruppene døgn-, stein- og vårfluer (EPT-taksa), var generelt høyere under prøvetakingen i 2014 (figur 9) enn i 2012, med unntak for stasjon 1 og 2.

**Figur 9.** Antall EPT-taksa (døgn-, stein- og vårfluer) i Kjeksebekken 2009, 2012 og 2014.

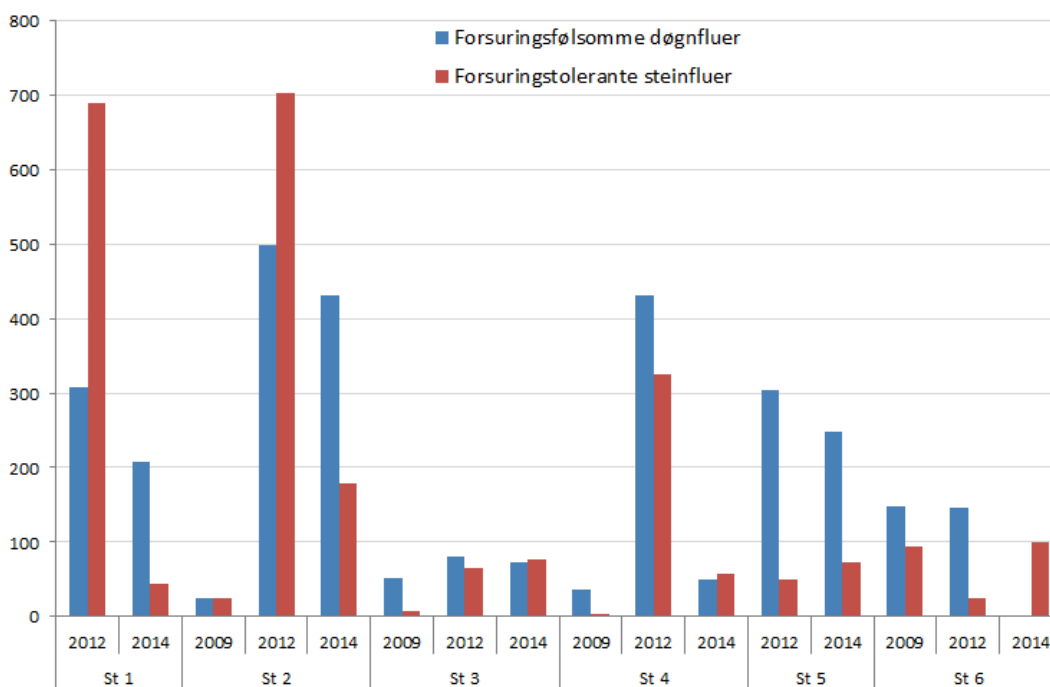
Miljøtilstanden vurdert mhp. forsuring er vist i figur 10. Alle stasjonene hadde i 2014 en svært god tilstand, men da med unntak for stasjon 6. Det var her en uventet reduksjon i forsuringindeksen mens det var en bedring på stasjonene 1 og 2 i forhold til situasjonen i 2012. Samtidig var det en litt lavere indeksverdi på stasjonene i midtre del av vassdraget (st. 3 og 4). Resultatene på stasjon 6 kan tyde på at det har vært en forsuringsepisode forut for prøvetakingen. Dette støttes av at antallet forsuringfølsomme døgnfluer og steinfluer hadde redusert tetthet i 2014 mens forsuringstolerante steinfluer hadde fått økt dominans dette året (figur 10). Dette var ikke tilfelle på stasjonene nedstrøms (figur 11).

**Figur 10.** Antall forsuringfølsomme døgnfluer og forsuringstolerante steinfluer i Kjeksebekken 2009, 2012 og 2014.
