Biologiske undersøkelser i Kjeksebekken, Kristiansands kommune. Overvåkning av vannkvaliteten i 2014

Tittel Biologiske undersøkelser i Kjeksebekken, Kristiansands kommune. Overvåkning av vannkvaliteten i 2014.	Løpenr. (for bestilling) 6827-2015	Dato 12. 03. 2015
	Prosjektnr. Undernr. O - 12198	Sider 16
Forfatter(e) Karl Jan Aanes Jonas Persson	Fagområde Vannressurs- forvaltning	Distribusjon Åpen
	Geografisk område Vest Agder	Trykket NIVA

**Biologiske undersøkelser i Kjeksebekken,
Kristiansands kommune**

Overvåkning av vannkvaliteten i 2014

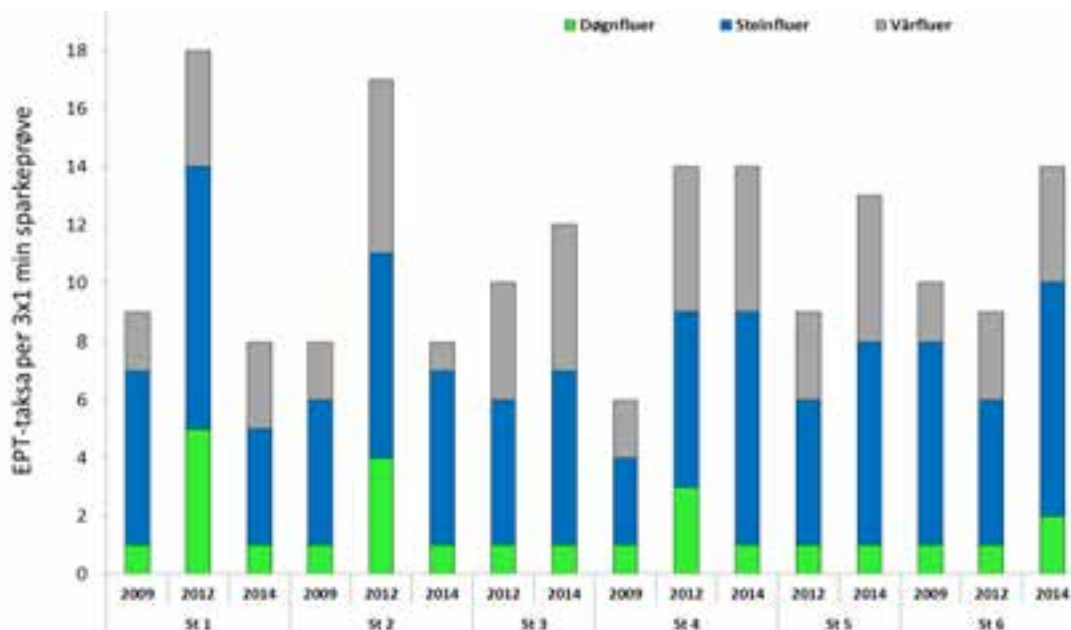
Diversiteten (mangfoldet) av arter i de tre viktige dyregruppene døgn-, stein- og vårfluer (EPT-taksa), var generelt høyere under prøvetakingen i 2014 (figur 9) enn i 2012, med unntak for stasjon 1 og 2.

Figur 9. Antall EPT-taksa (døgn-, stein- og vårfluer) i Kjeksebekken 2009, 2012 og 2014.
