# Overvåking og problemkartlegging i Vannområde Valdres 2014

Tittel Overvåking og problemkartlegging i Vannområde Valdres 2014	Løpenr. (for bestilling) 6832-2015	Dato 24.04.2015
	Prosjektnr. Undernr. 14298	Sider 46
Forfatter(e) Therese Fosholt Moe Øyvind Aaberg Garmo	Fagområde Ferskvannøkologi	Distribusjon Fri
	Geografisk område Valdres	Trykket NIVA
Oppdragsgiver(e) Vannområde Valdres		Oppdragsreferanse Ellen Margrethe Stabursvik

**Overvåking og problemkartlegging  
i Vannområde Valdres i 2014**

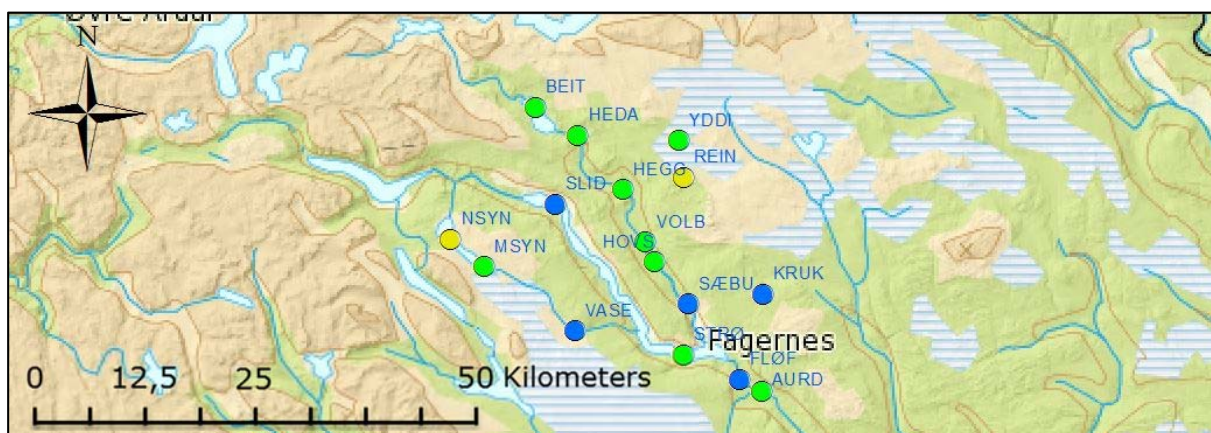
**Figur 1.** Kart over innsjøene som ble prøvetatt i Vannområde Valdres i 2014. Fullt navn på prøvelokalitetene finnes i tabell 1. Fargene på sirklene indikerer samlet økologisk tilstand: blå = svært god, grønn = god, gul = moderat, oransje = dårlig og rød = svært dårlig.

De 25 elvelokalitetene og 16 innsjøene som ble undersøkt er vist i figur 1 og 2, med nærmere beskrivelser av hver lokalitet i tabell 1 og 2. Elvestasjonene i Løgga, Gurisetbekken, Hølubekken og Markegardslia ligger i Buskerud, ellers ligger alle stasjoner i Oppland fylke.

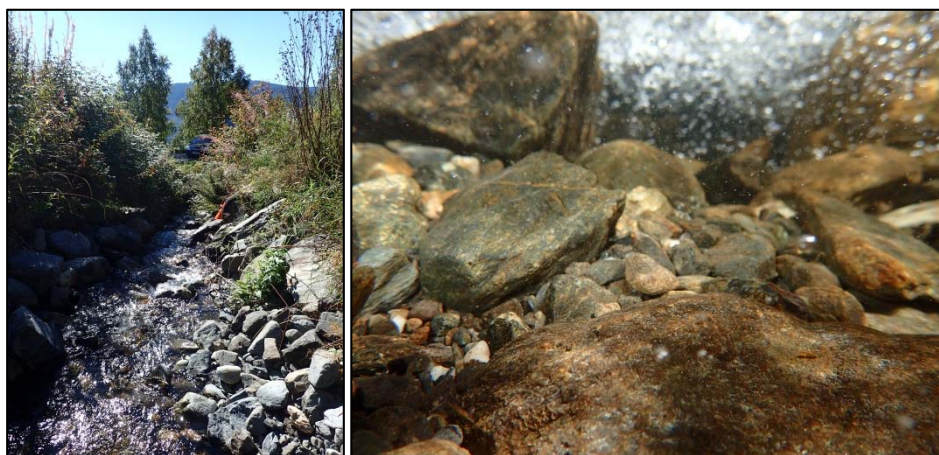
#### AUR2 – Aurdalsåsen 2

Stasjonen AUR2 ble flyttet noe i henhold til opprinnelig prøvepunkt og ble i 2014 prøvetatt oppstrøms brua/veien for å unngå påvirkning fra bilveien. Denne bekken var relativt nyetablert og steingrunnen hadde foreløpig ikke helt satt seg. Dette kan nok ha påvirket årets prøvetaking ettersom begroingsalgesamfunnene ikke har hatt tid til å etablere seg ennå. Dog er det fint substrat for begroingsalger så på sikt kan dette bli en god lokalitet.

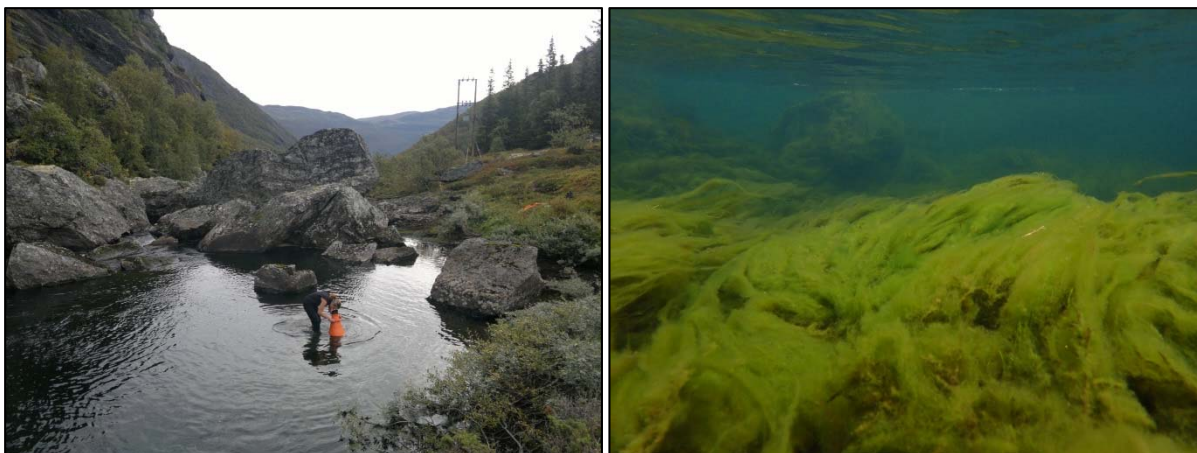
## FLØG – Fløgstrondfjorden utløp

Denne lokaliteten ligger lengst oppstrøms i Begna-vassdraget og hadde desidert mest begroing av alle undersøkte stasjoner i 2014. Hele lokaliteten var dekket av et mer eller mindre tykt lag av grønnalgen *Oedogonium*. I stillestående områder var det noe tynnere dekke, mens lange tråder dekket alt substrat og mose i de litt dypere og mer strømuttsatte områdene. At så store områder var dekket av denne ene algeslekten senket dog ikke artsdiversiteten; dette var den tredje mest artsrike lokaliteten av dem alle, med representanter fra alle tre taksagruppene grønnalger, rødalger og cyanobakterier. Med substrat varierende fra finpartikulært materiale til store steiner og berggrunn, samt strømningsforhold fra de helt stillestående til strykpartier, er dette en meget velegnet lokalitet for begroingsalgeprøvetaking.

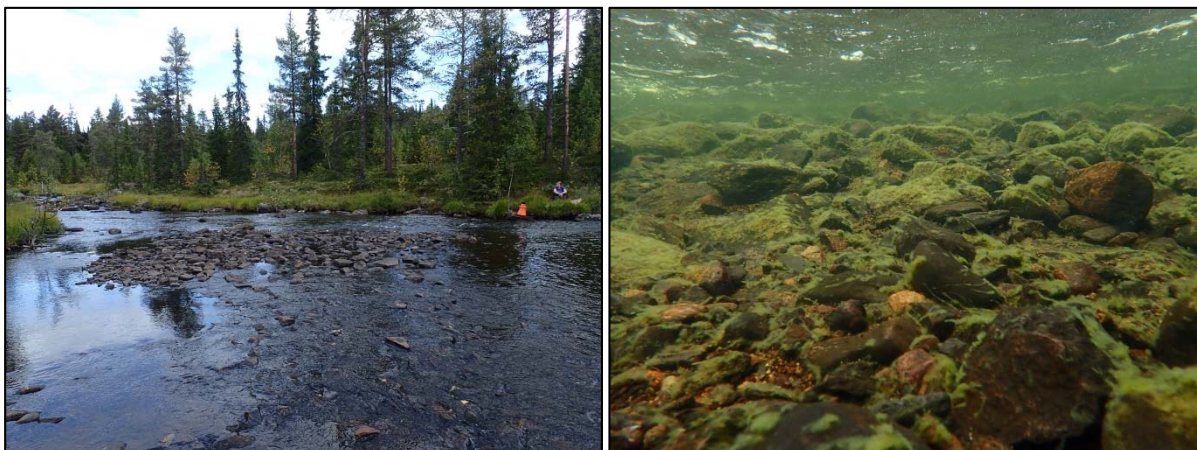
## JAV - Javneåne

Javneåne er lokalisert i et skogsområde og prøvelokaliteten er i middels hurtig strykparti med stein i ulike størrelser. Det var relativt stor dekningsgrad av begroingsalger, hovedsakelig grønnalger. Dette er en meget velegnet lokalitet for begroingsalgeprøvetaking med variasjon i både vanddybde og strømhastighet.

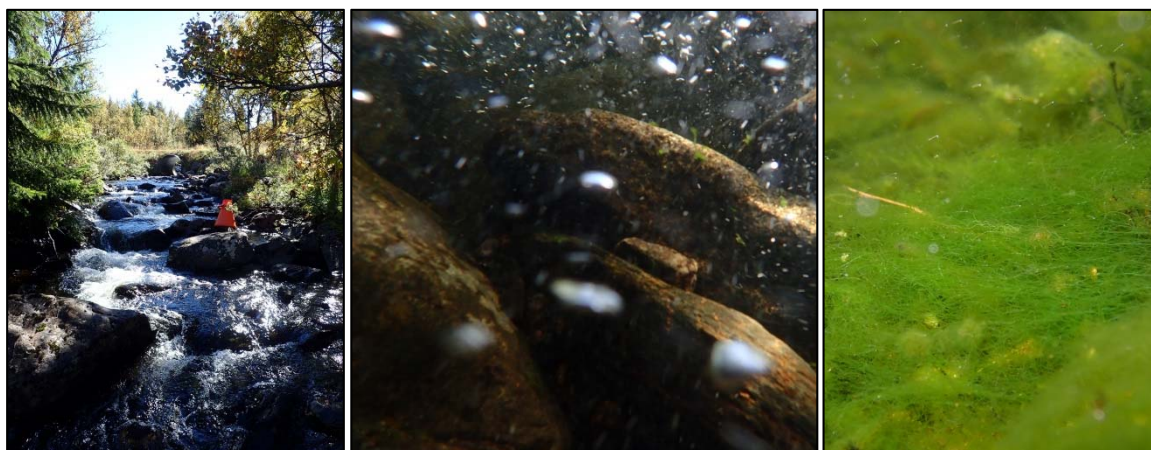
### REI1 – Reina Nordre Fjellstølen

Reina ved Nordre Fjellstølen er den øverste stasjonen i Reina og ligger i et hyttefelt. Stasjonen består av store steiner og det er god fart på vannet med mange strykpartier. Det var en del synlige makroskopiske alger, men de dekket et svært lite areal (2 %). Artsdiversiteten var høy med innslag av alle tre taksagrupeer grønnalger, rødalger og cyanobakterier. Stasjonen er meget velegnet for begroingsalgeprøvetaking.

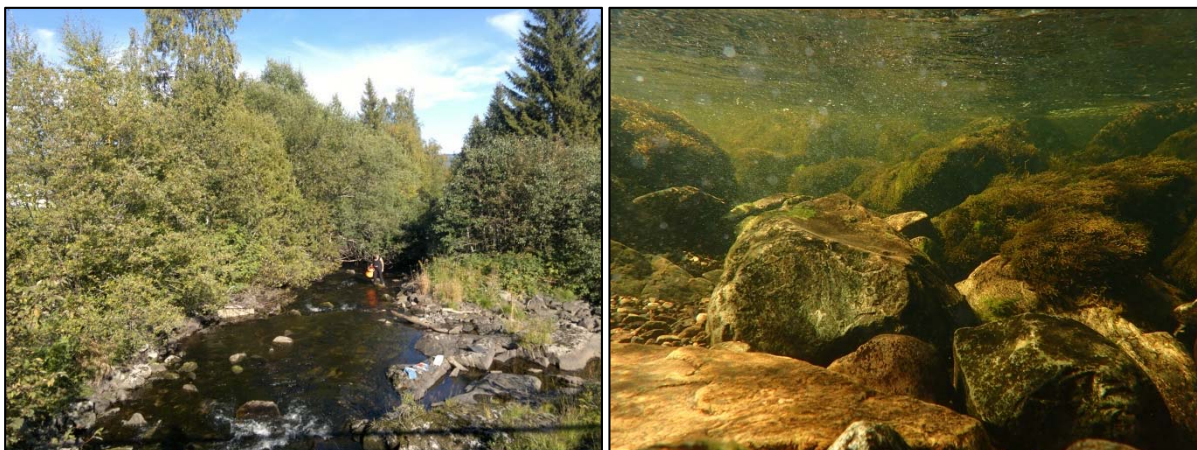
### REI3 – Reina nedstrøms inntaket til kraftstasjonen

Stasjonen REI3 er den nederste av stasjonene i Reina og den ble i 2014 flyttet nedstrøms brua ettersom det nå er for dypt oppstrøms, samt at elva deler seg oppstrøms brua grunnet lavere vannføring etter etablering av kraftstasjon. Dette er en velegnet lokalitet for begroingsalgeprøvetaking, med store steiner og fast berggrunn. Det er mye mose på lokaliteten, men også mange ulike begroingsalger, til tross for lav dekningsgrad (kun ca 1 %).

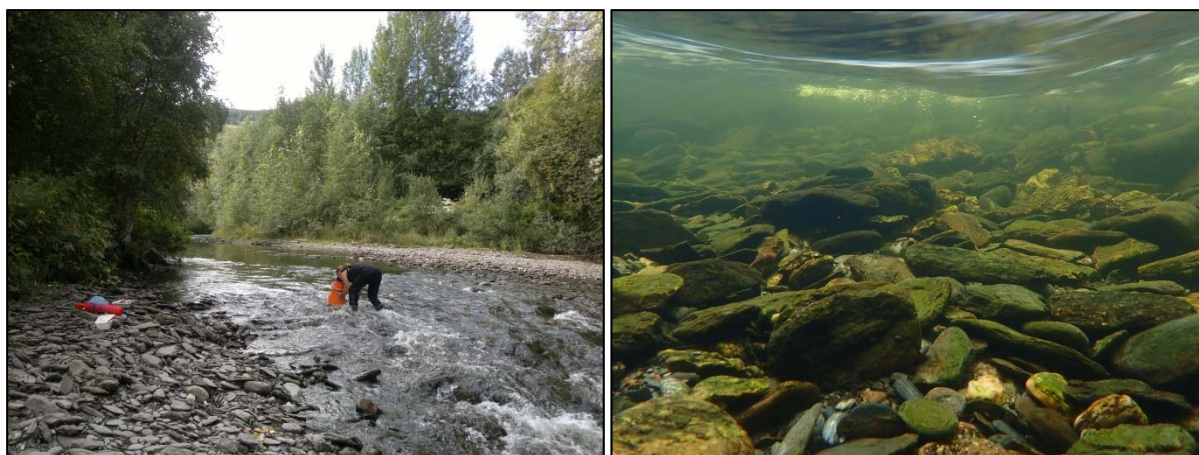
## SUN3 – Sundheimselvi nedenfor Hipplesbygda etter siste fossefall

SUN 3 er den nederste stasjonen i Sundheimselvi (nedenfor Hipplesbygda) og ligger i et parti med relativt mye strøm og middels stor stein. Det var relativt høy dekningsgrad av alger på stasjonen, men kun som et tynt belegg av coccale grønnalger som ikke kunne artsbestemmes. Makroskopisk ble det observert noen få grønnalger samt kiselalgen *Didymosphenia geminata*, men totalt dekket dette <1 % av lokaliteten. Mikroskopisk ble det funnet mange ulike arter og stasjonen utviste stor artsdiversitet.

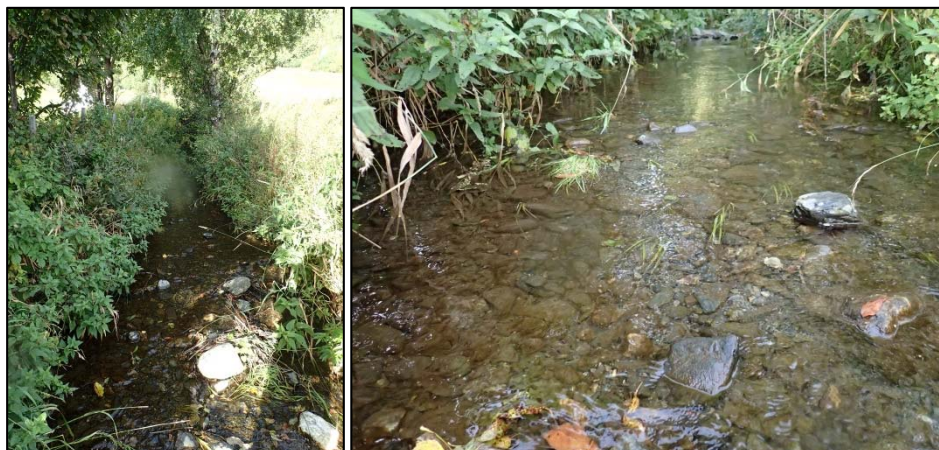
### SÆBH – Bekk til Sæbufjorden med utløp ved Høljivikøddin

Stasjonen SÆBH er en veldig liten bekk med (på prøvetakingstidspunktet) veldig lav vannføring. Ingen makroskopiske begroingsalger ble observert i selve bekken, kun kiselalger, og det var begrenset med mikroskopiske alger. Dog var det nok alger til utregning av PITT-indeksen (men ikke AIP), og ekstraprøver tatt av begroingsalger i selve Sæbufjorden (rapportert under kortnavnet SÆB2, se nedenfor), akkurat der bekken kom ut, støtter tilstandsklassifiseringen gjort i selve bekken. SÆBH er altså mulig å benytte for tilstandsklassifisering basert på begroingsalger, men det er ikke en veldig godt egnet lokalitet. Det er også viktig å merke seg at dersom denne bekken går tørr deler av året vil det være andre faktorer enn næringstilførsler/forsuring som begrenser/bestemmer artssammensetningen, og dette vil i så fall kunne gi misvisende tilstandsklassifisering.

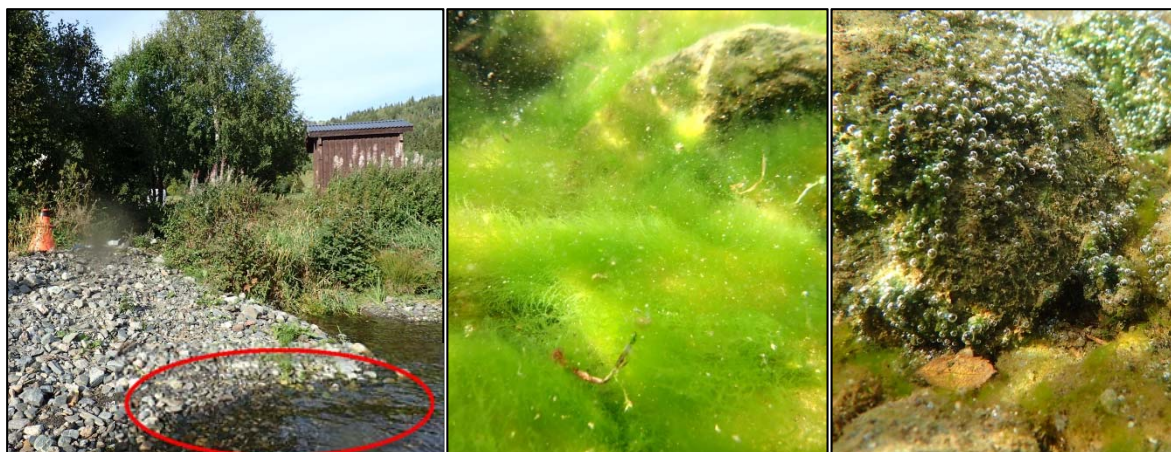
### SÆB2 – Ekstraprøver i Sæbufjorden der bekk renner ut ved Høljivikøddin

Akkurat der SÆBH renner ut i Sæbufjorden (rød sirkel på foto til venstre) ble det observert noen grønnalger. Disse algene valgte vi å prøveta under stasjonsnavnet «SÆB2» og de viste seg å være arter som stort sett trives i oligotrofe forhold. Tilstandsklassifisering basert på disse funnene støtter dermed resultatene fra prøvepunktet SÆBH. Det er dog viktig å merke seg at det her er benyttet en indeks for rennende vann, mens det på SÆB2 var stillestående vann. Det er ikke meningen å benytte SÆB2 som prøvetakingsstasjon ved senere års begroingsundersøkelser, disse algene ble kun samlet inn og undersøkt i 2014 ettersom det ikke var noen synlige makroskopiske alger i hovedlokaliteten SÆBH.

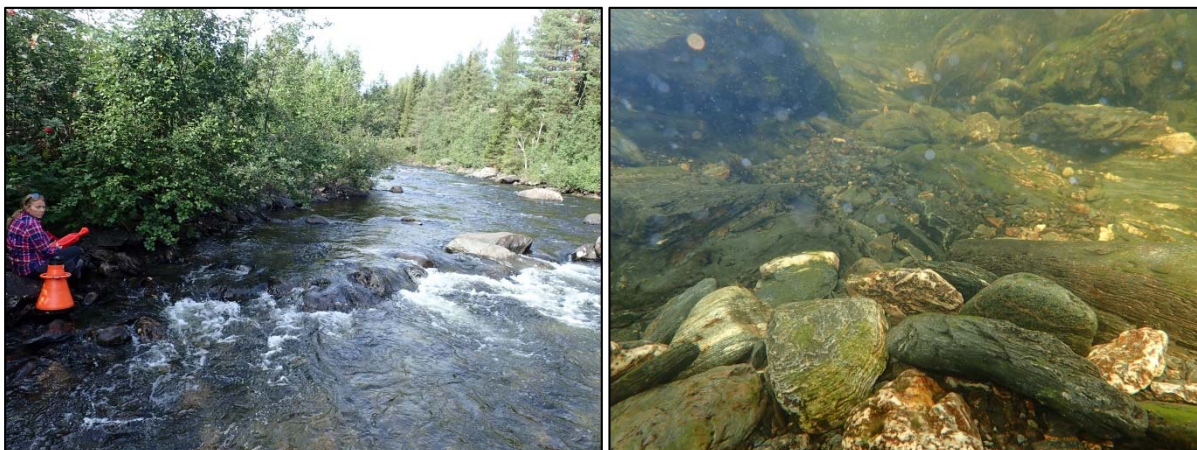
### VIN – Vinda, nær utløpet

Dette var en stasjon med relativt sterk strøm og substrat bestående av steiner og fast fjell. Kun i overkant av 10 % var dekket av begroingsalger, og det var stort sett lave bestander. Det var dog høy artsdiversitet og stasjonen er meget velegnet for begroingsalgeprøvetaking.

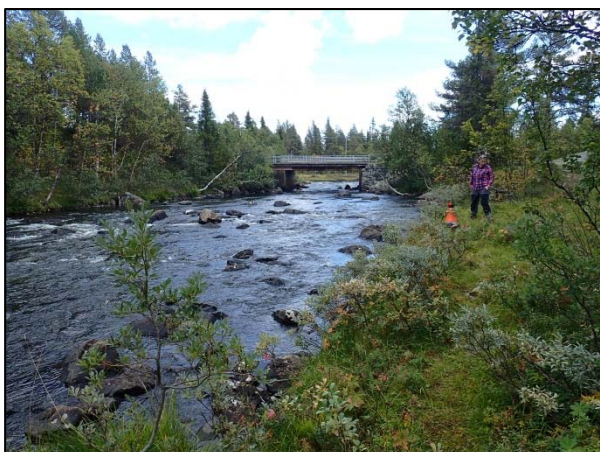
### YDD - Yddeåne

Det var middels til sterk strøm på prøvelokaliteten i Yddeåne, med stor stein i hele partiet. Det var relativt stor dekning av algevekst med en del cyanobakterier, men mest grønnalger. Dette er en meget velegnet lokalitet for begroingsalgeprøvetaking.

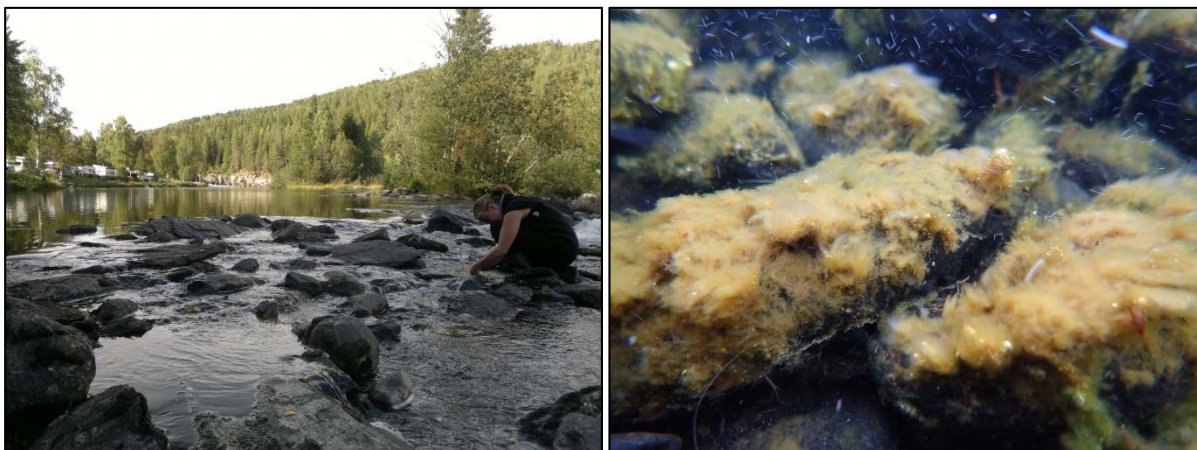
## ØYSF – Øystre Slidreåne ved Fossen camping

Prøvetakingsstasjonen i Øystre Slidreåne ligger i et strykparti («terskel») rett nedstrøms Fossen Camping og er en meget velegnet lokalitet for begroingsalgeprøvetaking. Her er det stor stein og grus og varierende dekning av begroingsalger (fra høy dekning i deler av strykpartiet til nesten ingen makroskopisk synlige alger i deler av gruspartiene lenger nedstrøms). Dette var den eneste lokaliteten der det ble observert heterotrof begroing (kun mikroskopisk) i form av bakterien lammehaler (*Sphaerotilus natans*). Dette er et tegn på organisk belastning.

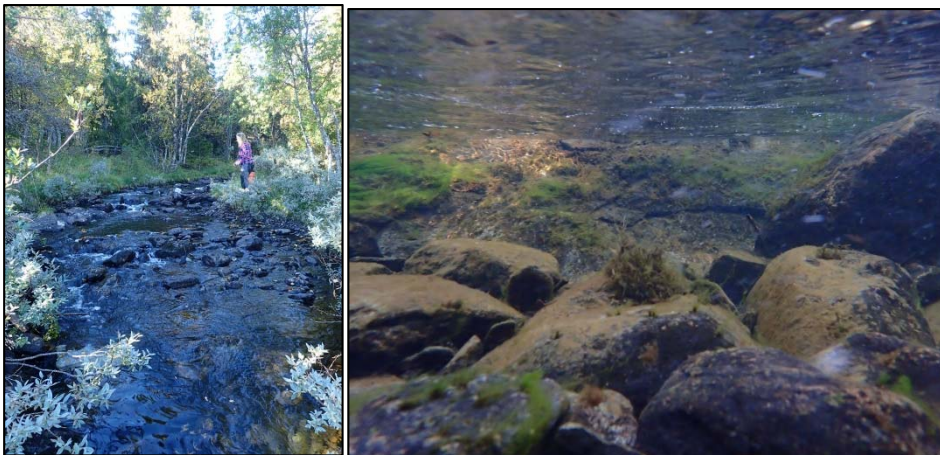
## LØG – Løgga utløp til Tisleifjorden

Stasjonen LØG er plassert der Løgga renner ut i Tisleifjorden og består for det meste av middels stor stein og strykparter. En del detritus dekker steinoverflatene, og dekningsgraden av begroingsalger er ikke på mer enn ca 4 %. Til tross for lav dekningsgrad er det stor artsdiversitet av både cyanobakterier og grønnalger, hovedsakelig *Spirogyra majuscula*. Også kiselalgen *Didymosphenia geminata* ble observert makroskopisk her, men med <1 % dekningsgrad.

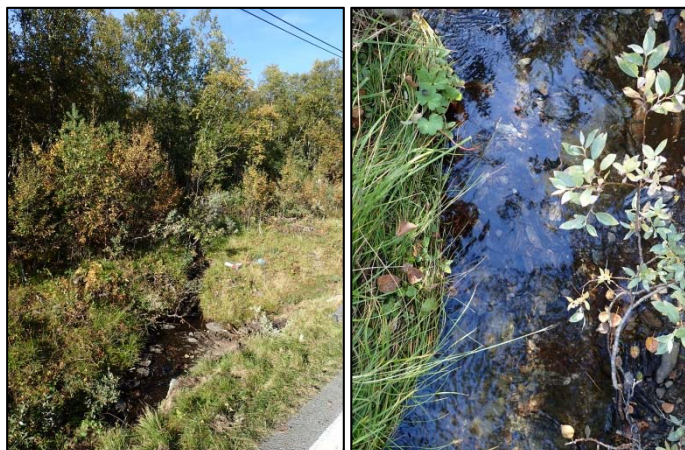
## MAR – Markegardslie bekk ved vei

På stasjonen MAR var det meget lite vann og ikke mulig å se noen makroskopiske alger. Som for SÆBH var det allikevel også her nok indikatorarter for utregning av PIT (men ikke AIP). Denne stasjonen er altså mulig å benytte for begroingsalgeprøvetaking, men den er ikke veldig godt egnet.
