# Kjemiske og økologiske undersøkelser i utvalgte vannforekomster i Røros kommune, Sør-Trøndelag 2013

Tittel <b>Kjemiske og økologiske undersøkelser i utvalgte vannforekomster i Røros kommune, Sør-Trøndelag 2013.</b>	Løpenr. (for bestilling) 6655-2014	Dato 1. 7. 2014
	Prosjektnr. Undernr. 13304	Sider Pris 81
Forfatter(e) Karl Jan Aanes Hans Mack Berger Therese Fosholt Moe Jonas Persson	Fagområde Vannressurs- forvaltning	Distribusjon Fritt
	Geografisk område Midt-Norge	Trykket NIVA

<p>Sammendrag</p> <p>Det ble foretatt undersøkelser av vannkvalitet, bunndyr, begroing og fisk samt hydromorfologi på 20 stasjoner i definerte vannforekomster i Røros kommune høsten 2013. Resultatene er benyttet til å typifisere vannforekomstene, samt å klassifisere vannkjemisk status og økologisk tilstand ved bruk av bunndyr og begroing som kvalitetselement. Undersøkelser av fiskebestandene vha. elfiske er foretatt, og laksefisk benyttet som kvalitetselement, med støtte fra hydromorfologiske påvirkningsfaktorer og andre forhold som ble registrert. Datagrunnlaget og informasjonen innhentet i rapporten vil inngå i kunnskapsgrunnlaget om vannforekomster i dette vannområde for å kunne foreta riktig karakte

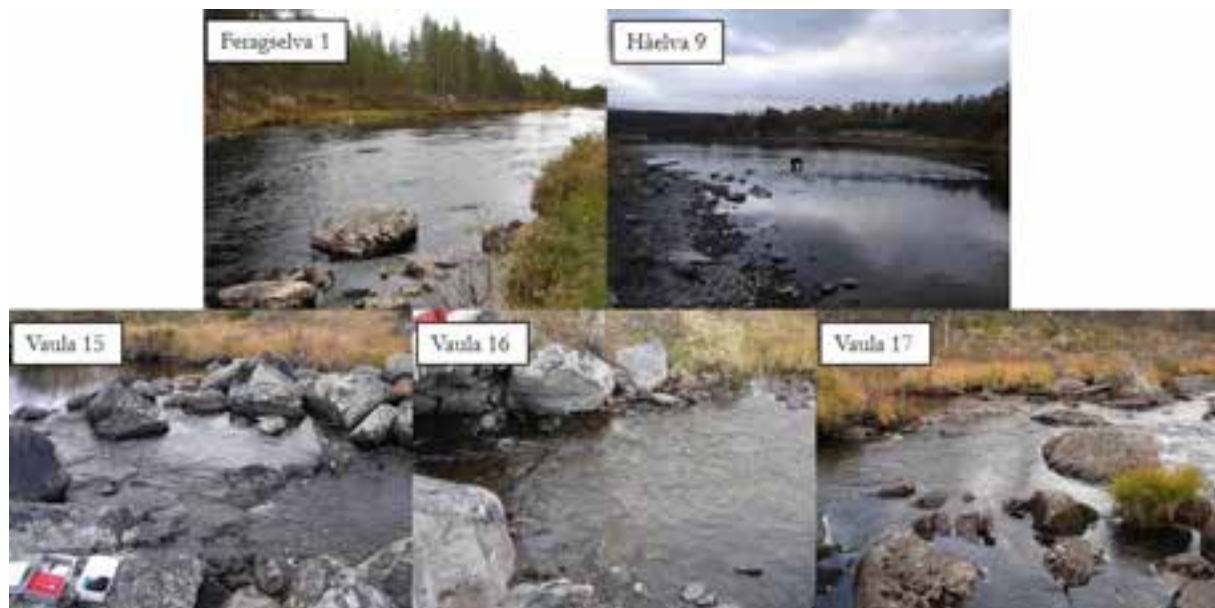
**Figur 3.** De fem lokalitetene undersøkt for begroingsalger i Røros-området høst 2013. (Foto: T. F. Moe og Hans Iver Kojedal, naturforvalter i Røros Kommune)

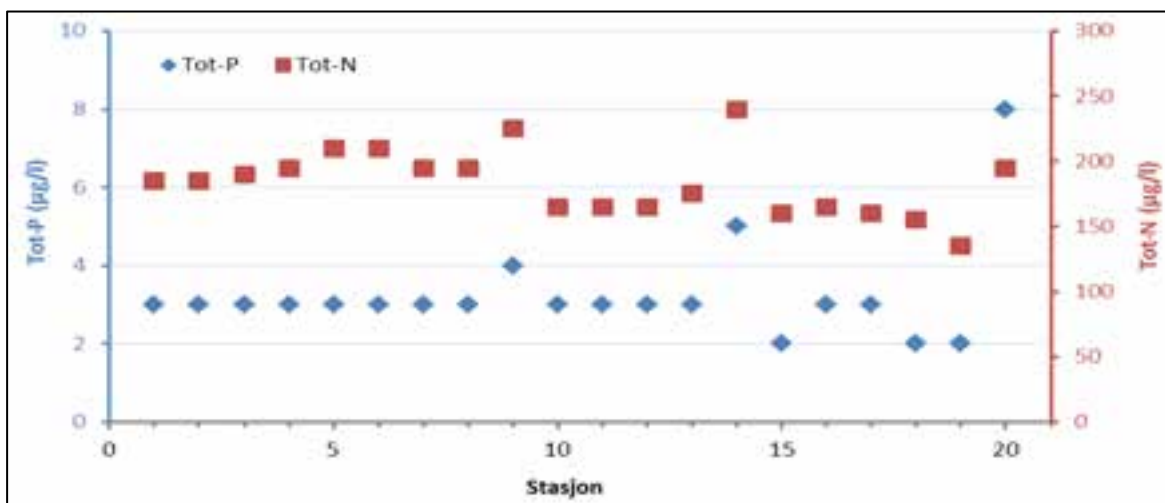
**Figur 4.** Analyse resultater: Tot-P og Tot-N i vannprøver fra vassdrag i Rørosområdet høsten 2013.

Analyseresultatene for næringssaltene total fosfor og total nitrogen viser at samtlige av stasjonene hadde svært god økologisk tilstand på prøvetidspunktet. Høyeste verdi for Tot-P var 8 µg P/l og ble målt på nederste stasjonen i Hyttelva, nedstrøms Røros. Tilsvarende for Tot-N var 240 µg N/l, som ble målt på st. 14, den nederste stasjonen i Glåma.

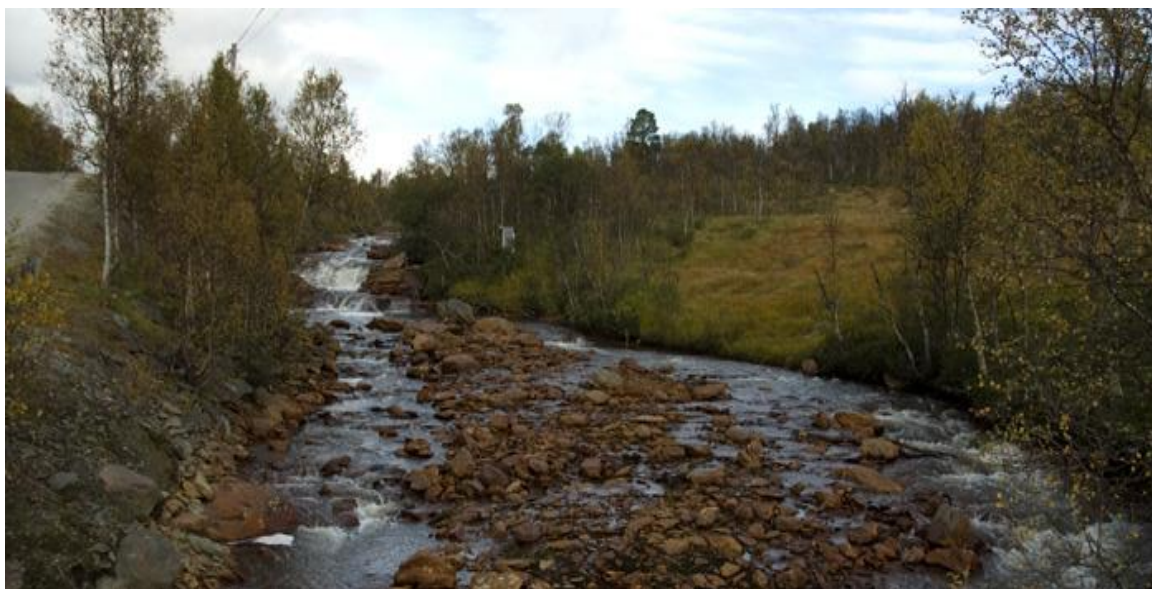
Orva ved kontrollpunkt Litlstugguvollen. Foto: Norsk institutt for vannforskning (NIVA) 2011.

Resultatene fra turbiditetsmålingene viste at med unntak av stasjon 18 i nedre del av Orva, som fikk mindre god tilstand, så var tilstanden god eller meget god på alle de andre stasjonene som ble prøvetatt (tabell 9). Trolig har det høye partikkelinnholdet på st. 18 sammenheng med avrenning fra gamle gruveområder og drenering av surt metallrikt gruvevann. Dette oksyderes når det kommer og blandes med vannet i resipienten og jernet bl.a. felles ut som oker (et rustbrunt belegg som er karakteristisk for slike gruveresipienter). Det sure gruvevannet påvirker også pH forholdene i resipienten og denne stasjonen hadde også den markert laveste pH verdien (5,6) av samtlige stasjoner, og tilsvarende et betydelig høyt innhold av jern (2,5 mg Fe/l).

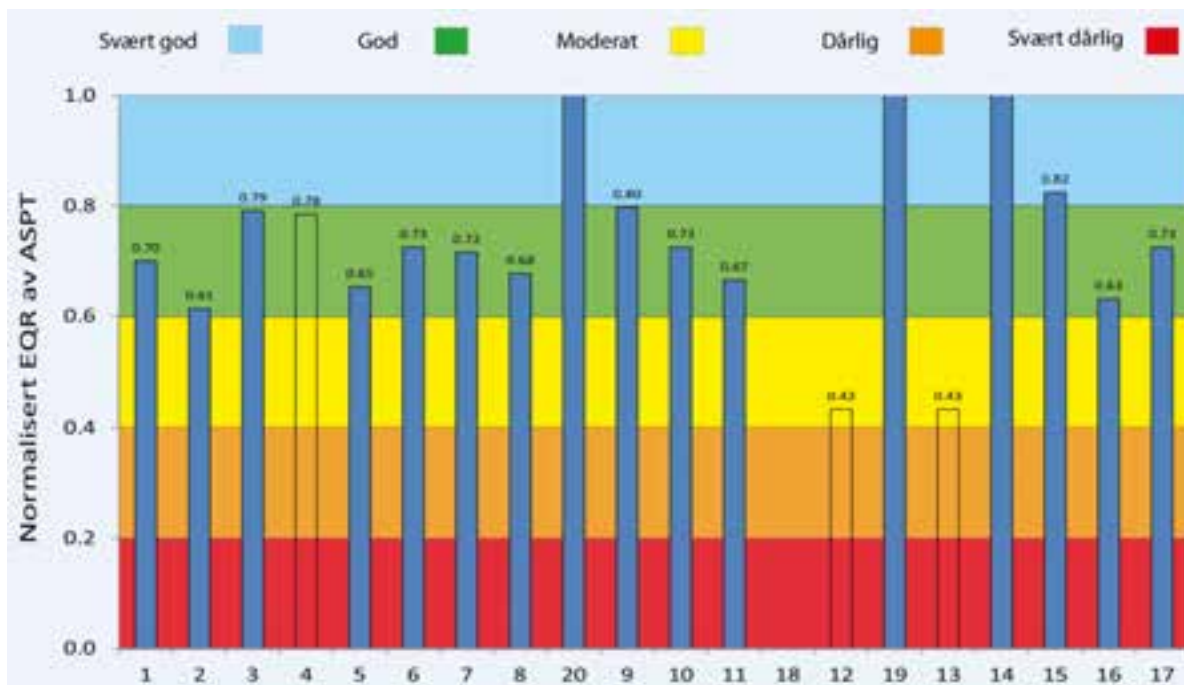
Figur 8. Økologisk tilstand (normalisert EQR av ASPT)

For de andre lokalitetene ga en tilsvarende vurdering på bakgrunn av bunndyrsamfunnets oppbygning svært god økologisk tilstand på stasjonene 14, 19 og 20, mens de øvrige fikk god økologisk tilstand (figur 8).

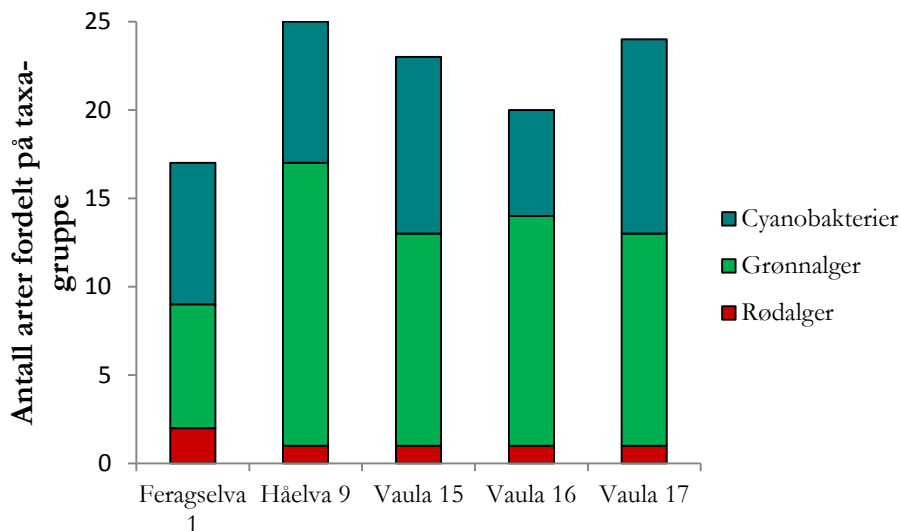
Figur 9. Antall taksa pr algegruppe i begroingssamfunnet på lokaliteter i Røros-området høsten 2013.

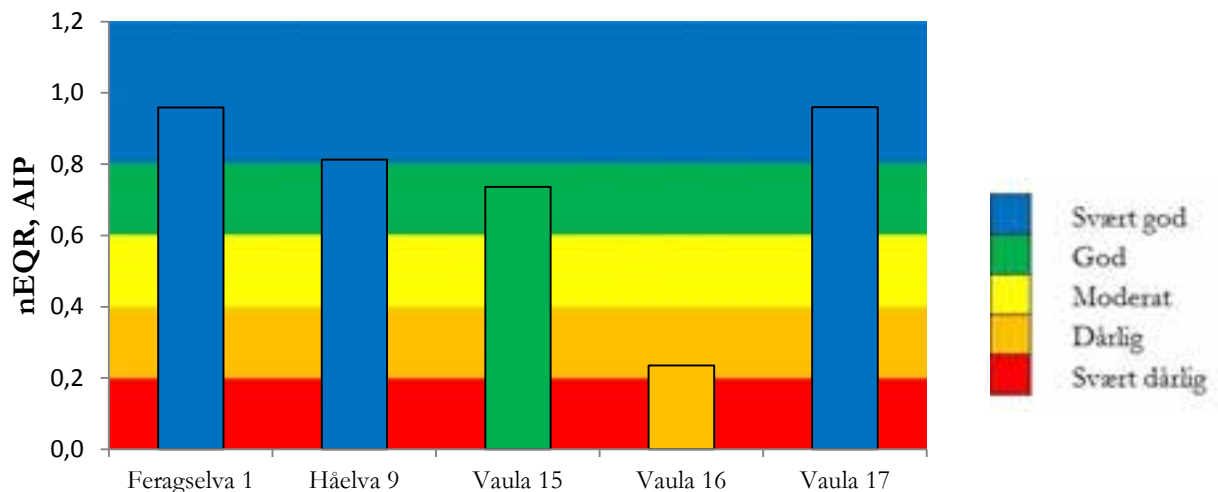
**Figur 10.** Normalisert EQR (nEQR) for forsureningsindeksen AIP for 5 lokaliteter i Røros-området høsten 2013. Verdiene/fargene angir økologisk tilstand jamfør Vannforskriften. Klassegrensene for AIP er foreløpig ikke interkalibrert med andre land og er derfor pr i dag ikke bindende.

pH-målingene i Vaula 16 indikerer ingen forurening på prøvetakingstidspunktet, heller ikke bunndyr-samfunnets oppbygning, men den lave AIP-verdien og artssammensetningen som materialet av begroingsalger viser tyder på at det må ha vært minst ett tilfelle av sure perioder her tidligere. De store mengdene av kiselalgen *T. flocculosa* kan være med på å forsterke denne mistanken. Hva denne eller disse sure periodene skyldes er usikkert og bør undersøkes nærmere. Det kan for eksempel ha vært et punkt/uhells-utslipp oppstrøms stasjon knyttet til aktiviteter i nedbørfeltet.

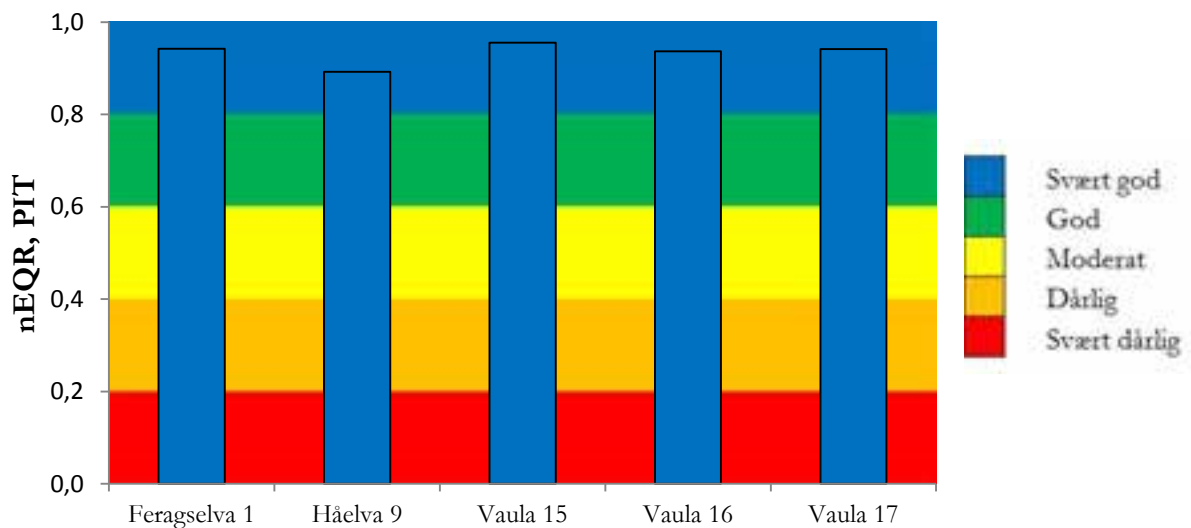
**Figur 11.** Normalisert EQR (nEQR) for eutrofiindeksen PIT for 5 lokaliteter i Røros-området høsten 2013. Verdiene/fargene angir økologisk tilstand jamfør vannforskriften.

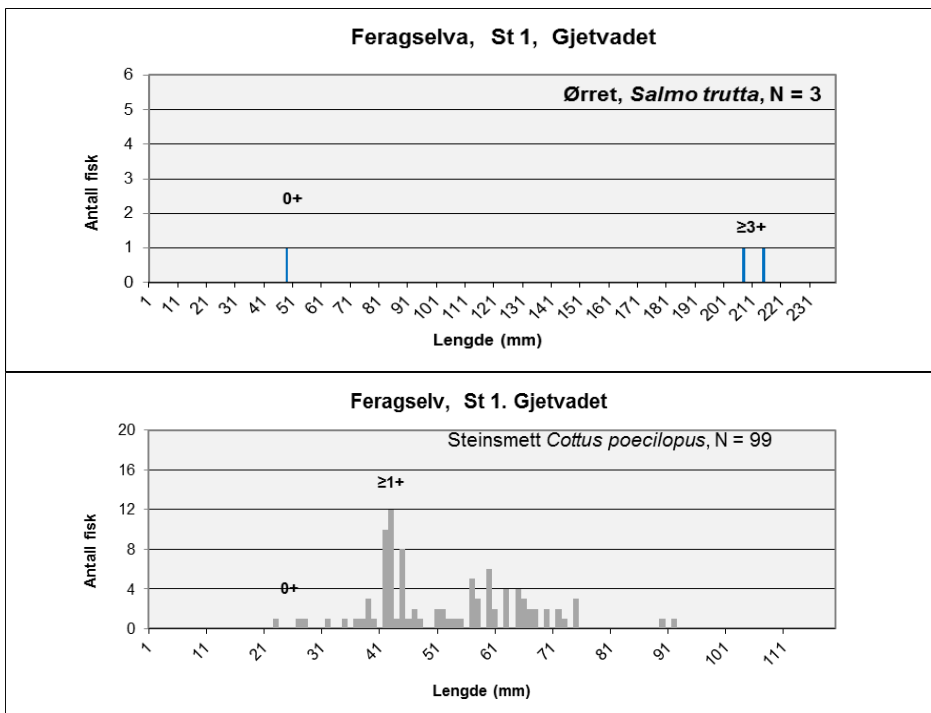
**Figur 13.** Feragselva ved Gjetvadet. a) Lengdefordeling og antatt aldersgruppering for ørret. b) Lengdefordeling for steinsmett.

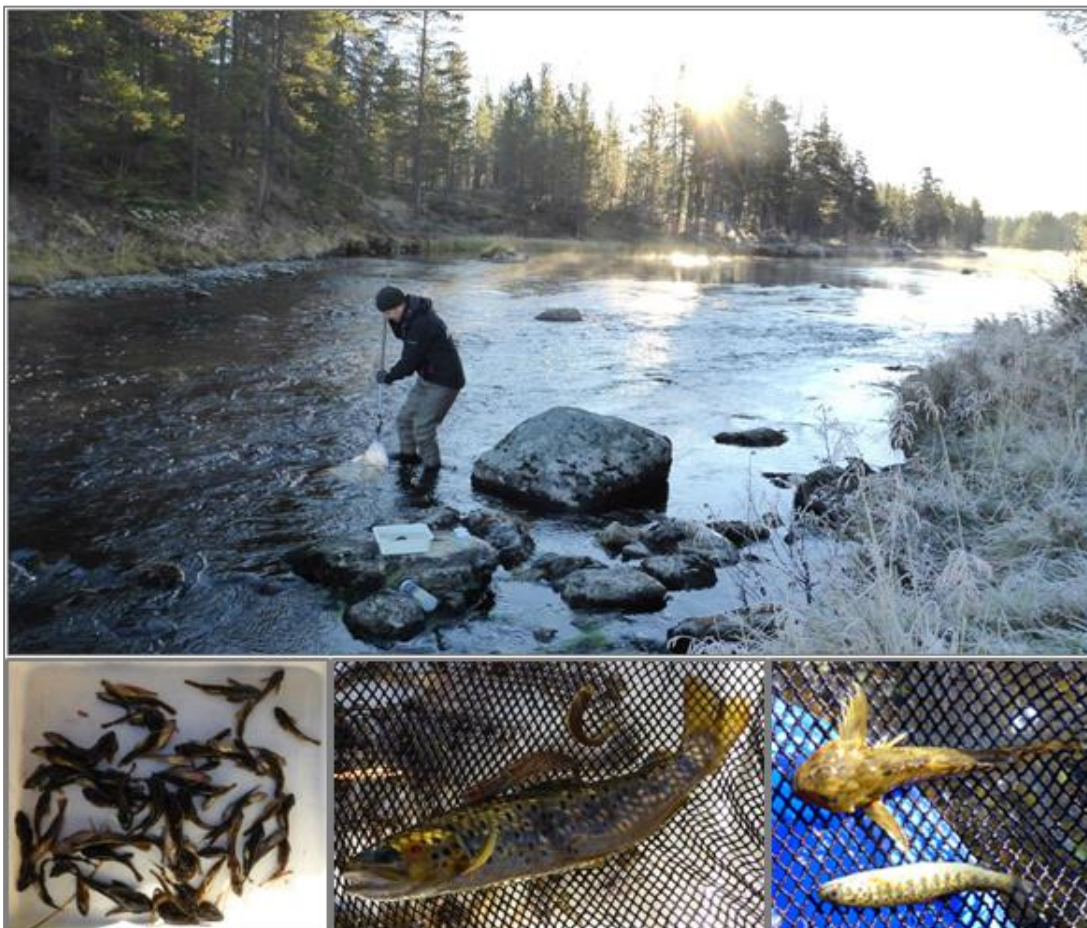
Figur 15. Gjetvadet i Feragselva, stasjon 1. a) Prøvetaking av bunndyr. b) Steinsmett dominerer i fiskesamfunnet. c) To årsklasser ørret påvist, d) Steinsmett er konkurrent til ørret, spesielt i rekrutteringsfasen (Foto: H. M. Berger).

Resultatene fra fiskesamfunnet gir ingen klar indikasjon på at vannkvaliteten her er vesentlig påvirket. Steinsmett dominerer i fiskesamfunnet og består av flere årsklasser. Både årssyngel og eldre individ ble påvist av ørret, og tettheten vurderes som er lav. I tillegg ble det påvist gjedde og lake, og det er trolig både sik, abbor og harr i roligere vassdragsavsnitt. I fiskesamfunn med flere arter er det ofte en sterk konkurranse mellom de ulike artene. Den tette bestanden av steinsmett vil trolig være en naturlig sterk predator på egg og yngel av øvrige arter, og holde disse bestandene nede. Gjerdde, lake og abbor vil samtidig være sterke predatorer på de øvrige artene i de habitatene de er best tilpasset og der forsterke predasjonstrykket.

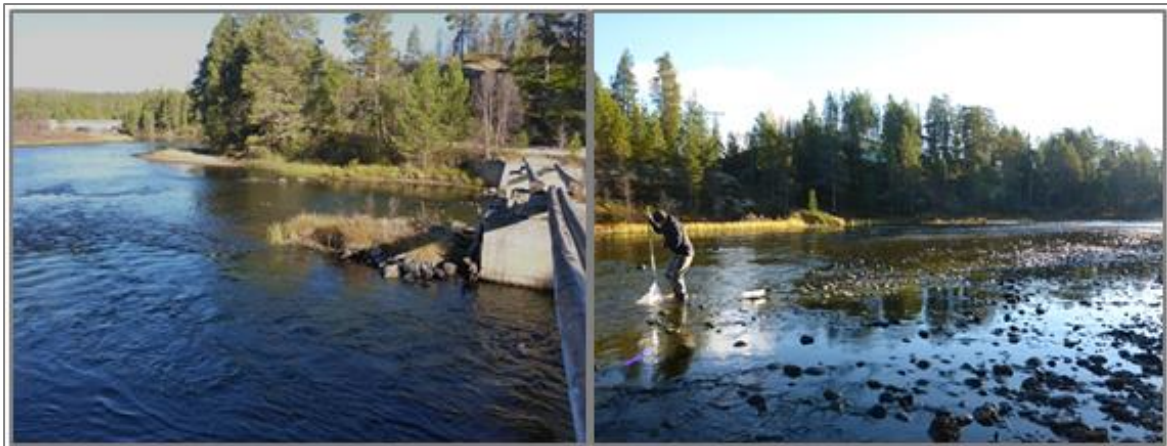
Figur 15. Håelva ved Tørrisdal. Foto til venstre er tatt fra gamle Tørrisdal bru og sett nedover mot nybrua. Til høyre st.2 for prøvetaking oppstrøms gammelbrua. (Foto: H. M. Berger).

Området er et potensielt gyte- og oppvekstområde for ørret, men med en viss fare for tørlegging ved lav vannføring og frysing om vinteren.

Fiskesamfunnet på stasjon i Håelva domineres av arten steinsmett. Gjedde og lake ble påvist, og det finnes trolig også både harr, ørekyt, sik, abbor og ørret i området, selv om de ikke lot seg påvise ved elfiske. De ulike fiskeartene har potensiell gyte- og oppvekstområder også nedstrøms Tørrisdal. Det har i flere hundre år vært en dam og regulering av vannstanden på utløp Rambergsjøen, samt en vandringsbarriere for oppvandrende fisk. Denne demningen og store endringer i vannføringsregimet har kunnet påvirke tilstedeværelse av ulike fiskearter i området. De hydromorfologiske inngrepene gjør at vannforekomsten må vurderes som SMVF med GØP som miljømål.

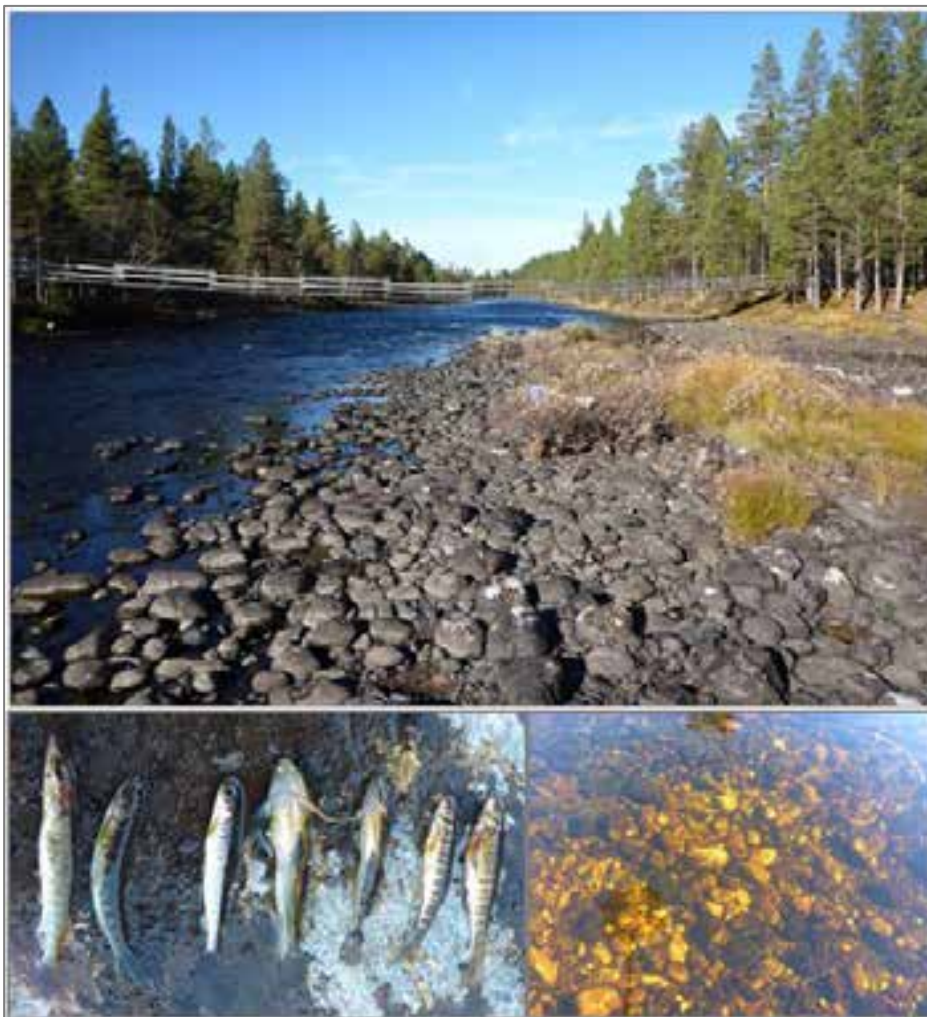
Figur 21. St. 3 i Håelva med stasjonsområdet i forgrunnen av bildet. Nedre bilde: Artene som ble fanget; fra v.: Gjedde, ørret, harr, to steinsmett og to ørekyt. Gytegrøp til h. etter stor ørret like utenfor st.. (Foto: H. M. Berger).

Resultatene fra elfisket på stasjon 3 i Håelva viste at fiskesamfunnet består av fem fiskearter. Det finnes trolig også sik og lake i roligere partier i området. Strekingen regnes som et svært godt egnet gyte- og oppveksthabitat både for harr og ørret. Funn av stor gytegrøp etter antatt ørret (figur 21) i området bekrefter dette. Det er ingen markerte vandringshindre fra Glåma og opp forbi stasjonsområdet til demningen på utløp Rambergsjøen (Hans Iver Koiedal, pers. medd.). Kontinuiteten er forbedret etter at en demning lenger nede i Håelva ble revet for en del år tilbake. Strekingen vurderes nå mht. hydromorfologi som lite avvikende fra opprinnelig naturtilstand.

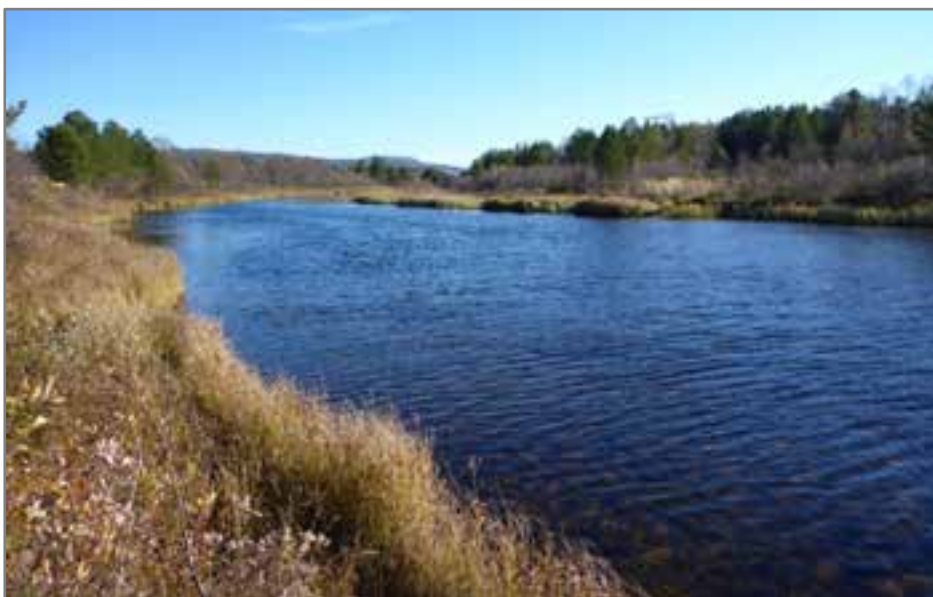
Figur 23. Håelva st. 4 ved Yter Øya ligger langs venstre bredd. (Foto: H. M. Berger).

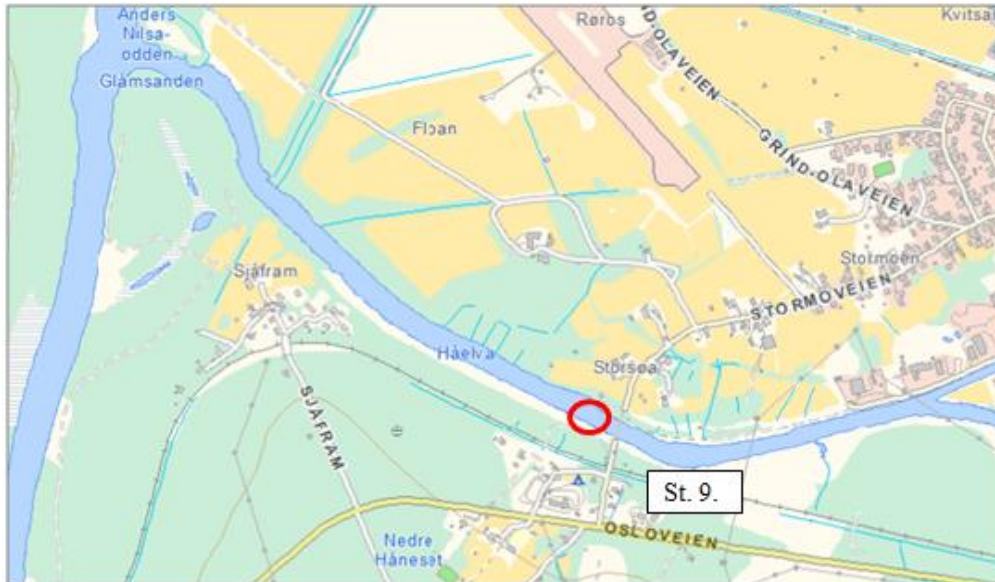
Figur 7. Håelva. St. 9 ved nedre Håneset. (Kartgrunnlag: <http://vann-nett.nve.no/>).

Lokaliteten i Håelva ved nedre Håneset er valgt for å beskrive tilstanden i Håelva nedstrøms samløpet med Hitterelva og før samløp med Glåma. Stasjonen vil fange opp effekten av potensielle tilførsler til vannforekomsten fra tidligere gruveaktiviteter og ulike typer av påvirkning fra industri-områder, landbruksaktivitet og urbanisering langs nedre del av Hitterelva og Håelva.

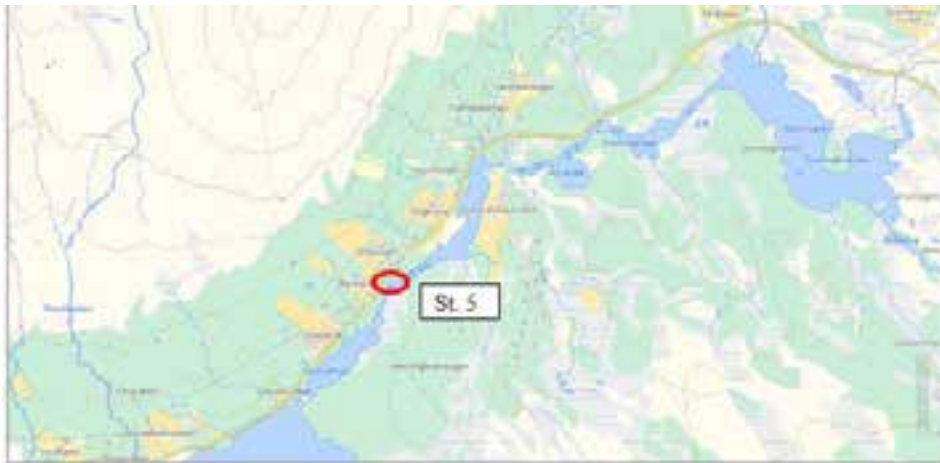
Figur 28. Kartutsnitt over Kommandantelva, med stasjon 5 ved Solbakken.

Kommandantelva, omfatter innløpselva til Djupsjøen i Hitterdalsvassdraget og drenerer områdene rundt Harsjøen (752 moh) i sør via Hitterelva, Langen (748 moh) i øst via Langsbekken ned til Stor-Hittersjøen, som renner via Billaelva ned i Grunnsjøen og videre ned forbi stasjonsområdet vårt ved Solbakken (st. 5) i «Kommandantelva», til utløp i Djupsjøen. Av påvirkningsfaktorer i forbindelse med vannforekomsten er potensiell avrenning fra flere eldre gruver og skjerp i nedbørfeltet trolig av størst betydning. Olavsgruva er størst og drenerer via Stormyrbekken til Koiedalen og Grunnsjøen. Olavsgruva tilhørte Storwartz-feltet, som var blant de rikeste gruveneområdene til Røros kobberverk. Olavsgruva ble drevet fra 1936-1972. [http://www.rorosmuseet.no/museet\\_olavsgruva/1586/](http://www.rorosmuseet.no/museet_olavsgruva/1586/). Stormyrbekken har aldri vært noen rik fiskebekk, trolig påvirket av metaller/avrenningsbekk fra Olavsgruva. Det vesentligste av avrenningen av fra Storwartz, som Olavsgruva er en del av, drenerer nå via sedimentasjonsdammene i Prestbekken til Djupsjøen, dvs. nedstøms lokalitet 5. (Figur 28 og 30) (Hans Iver Kojedal, pers medd.).

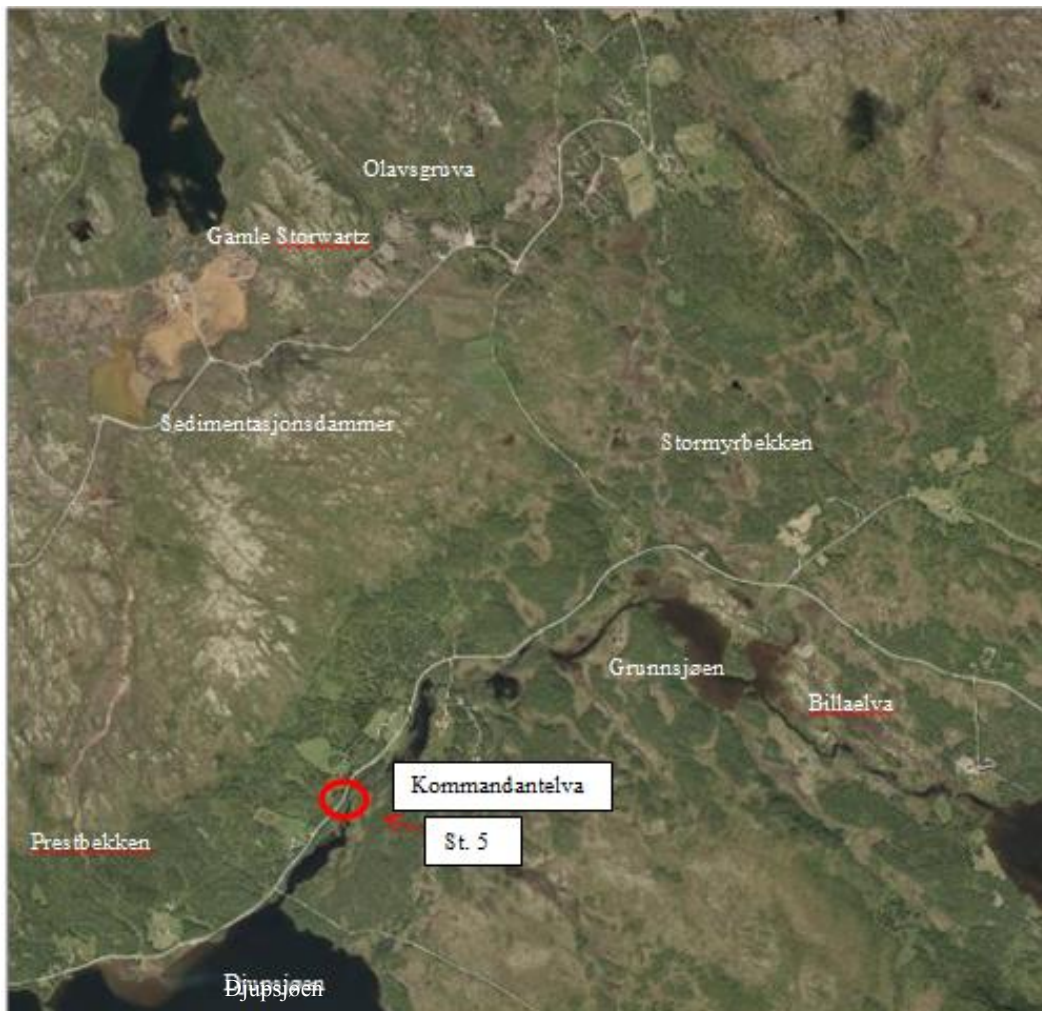
Figur 30. Flyfoto fra 2012. <http://kart.finn.no/>. Gamle gruver i området er avmerket. Olavsgruva ligger i nedbørfeltet til Stormyrbekken, sammen med bebyggelsen i nærheten. Det meste av avrenningen fra Størtartz, som Olavsgruva er en del av, drenerer nå via sedimentasjonsdammene i Prestbekken til utløp i Djupsjøen, altså nedstrøms lokaliteten som ble undersøkt i Kommandantelva (St. 5).

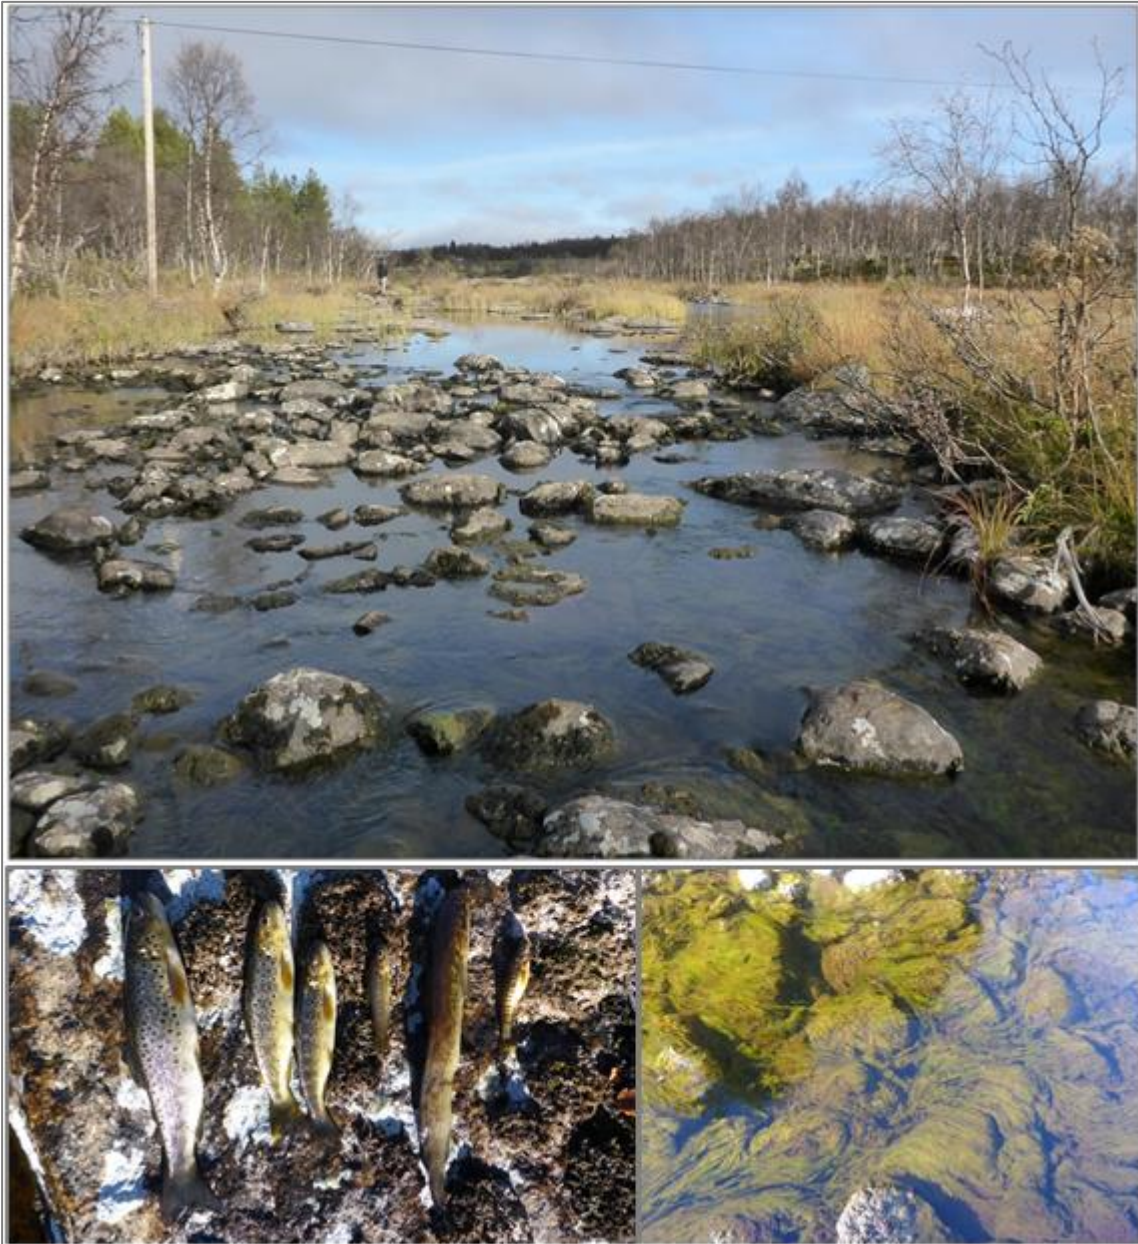
Figur 31. Kommandantelva, stasjon 5. Øverst: Foto av stasjonsområdet. Under: Fangst av minst tre årsklasser ørret inklusive årsyngel, samt lake og ørekyte (blindsild), og nede til høyre nærbilde av markert begroing med påvekstalger (Foto: H. M. Berger).

Resultatene fra elfisaket ga fangst av kun tre arter på stasjon 5. Ørret er dominerende og det ble fanget 16 individer fordelt på minst tre årsklasser inklusive årsyngel (figur 29). Tettheten ble beregnet til 5,4 årsyngel og 7,0 eldre individ per 100 m<sup>2</sup>, som anses som relativt lav tetthet. Det ble i tillegg fanget kun en lake og en ørekyt. Tettheten av disse to ble estimert til 0,7 ind. /100 m<sup>2</sup>. Avfisket areal var 136 m<sup>2</sup>.

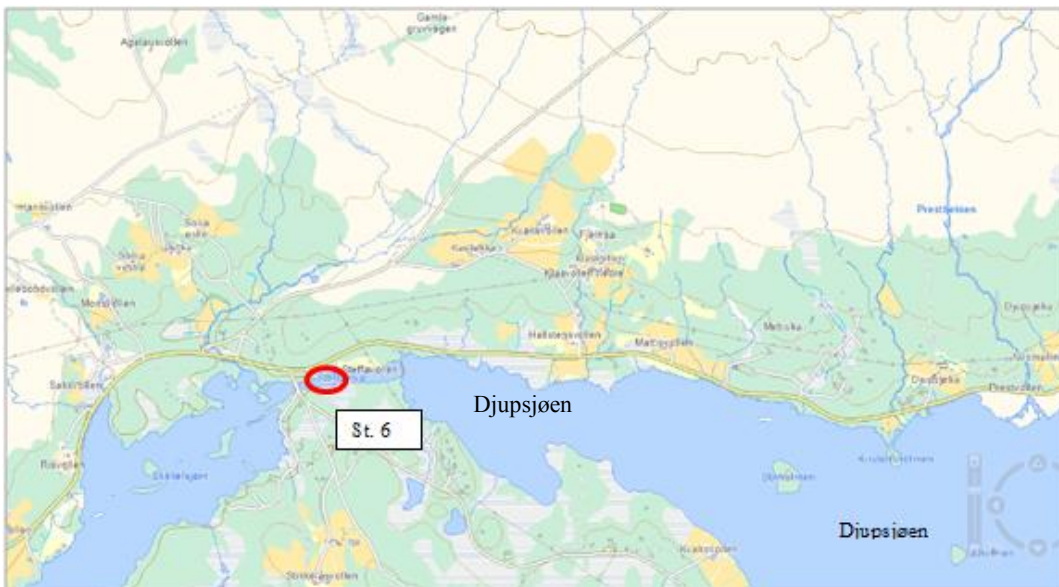
Figur 32. Steffaelva, st 6. Definisjon av vannforekomsten (Kartgrunnlag: <http://vann-nett.nve.no/>).

Steffaelva preges sterkt av reguleringen av Djupsjøen hvor det allerede i 1670-årene ble etablert en demning på utløpet av Djupsjøen (705 moh.) og i Stikkilen innsjøen nedstrøms (690 moh). Djupsjøen kan tappes inntil 3 m. Demningen er trolig ikke passerbar for fisk på oppvandring (f. eks ørret og harr). Vannføringen har vært endret i flere hundre år i forhold til det som var opprinnelig. Det samme gjelder elvestrekningens utforming. Det er tilsynelatende små nye endringer i og langs dette vassdragsavsnittet, bortsett fra noe flere veier på sørsida Steffabrua (jf. figur 33). Steffaelva må anses som en sterkt modifisert vannforekomst (SMVF) med måloppnåelse GØP.

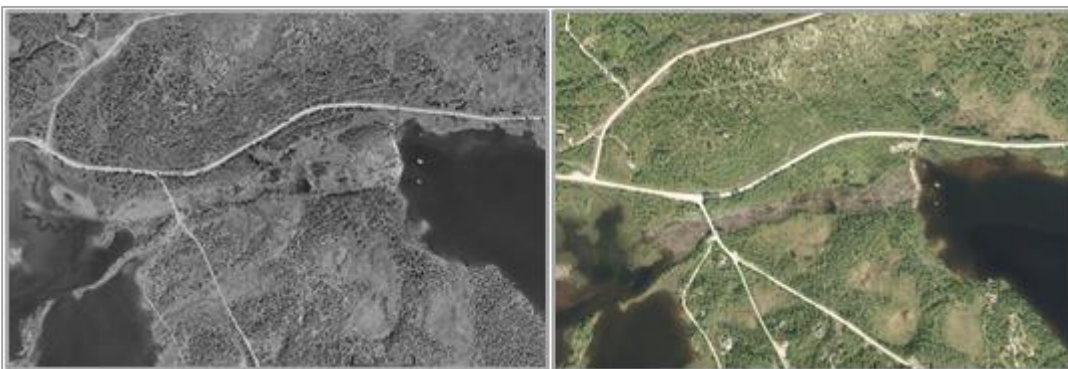
Figur 8. Flyfoto over Steffaelva fra 1953 (t.v.) i 2013 (t.h.). Demningen på Djupsjøen og redusert vannføring er tydelig på begge bildene (Flyfoto: <http://kart.finn.no/>).

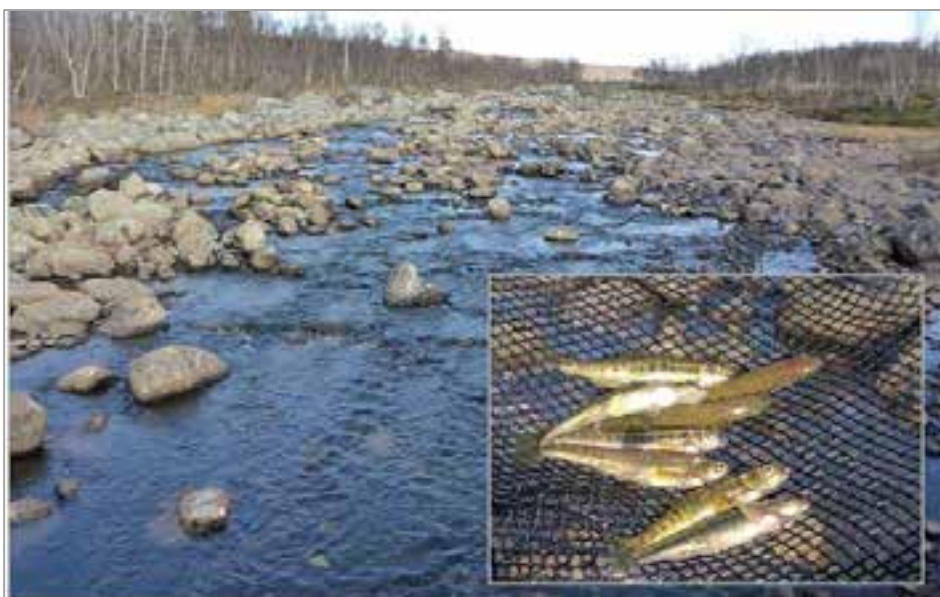
Figur 34. Steffaelva, st. 6. oppstrøms Steffabrua. Kun fangst av ørekyte (innfelt). (Foto: H. M. Berger).

Ørekyte var den eneste arten som ble påvist og er trolig ikke stedegen, men introdusert til området. Den er en stor trussel for den økologiske tilstanden i mindre vassdrag ved at den konkurrerer ut stedegne arter som f. eks ørret. Årsaken til at det ikke finnes ørret i Steffaelva er sannsynlig fortsatt effekter av forurensning primært fra gruveområdene ved Storwartz via Prestbekken og flere andre småbekker til Djupsjøen. Kobberkonsentrasjonen i vannprøven som ble hentet inn ved elfiske viste en konsentrasjon på 28 µg Cu/l, noe som klassifiseres som meget sterkt forurenset (SFT 2004).

Tiltak for å begrense avrenning fra gamle gruveområdet må prioriteres dersom en ønsker å styrke reetablering av ørretbestanden i Steffaelva og strekningen nedstrøms. Dersom vannkvaliteten og vannføringsregimet blir tilfredsstillende gjennom året bør en på sikt vurdere å tilrettelegge for oppvandring over dammen på utløp Djupsjøen, dersom dette er forenlig med fredningsbestemmelsene av demningene. Vannforekomsten må anses som sterkt modifisert SMVF med måloppnåelse GØP.

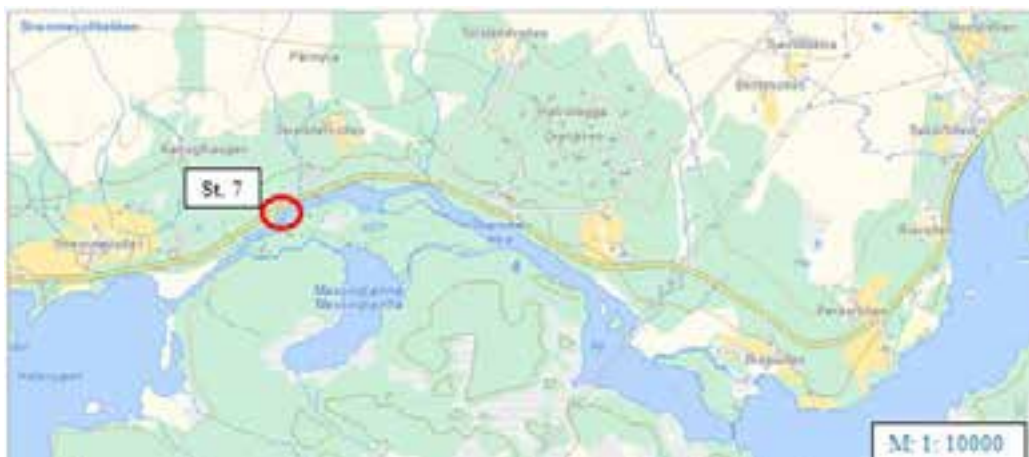
Figur 35. Strømmeelva, St. 7. (Kartgrunnlag: <http://vann-nett.nve.no/>).

Strømmeelva, omfatter elvestrekningen mellom Stikkilen (690 moh) og ned til Hittersjøen i Hitterdalsvassdraget. Strømmeelva drenerer områdene rundt Stikkilen og tilførsler fra ovenforliggende deler av Hitterelva gjennom Steffaelva (figur 35 og 36). Av påvirkningsfaktorer på vannkjemiske og biologiske elementer i forbindelse med vannforekomsten er kan avrenning fra flere eldre gruver og skjerp i nedbørfeltet være en faktor. Stikkilen har et godt organisert fiske etter sik og Strømmeelva er det et populært fiske etter harr og ørret. Fiskeforholdene ser dermed ut til å være noe bedre og mer attraktivt enn i Steffaelva og Djupsjøen (Hans Iver Koiedal, pers. medd.).

Det undersøkte vassdragsavsnittet av Strømmeelva var preget av god variasjon mellom kulper og stryk og partier med moderat vannhastighet. Elvebunnen var dominert av et substrat med stein og storstein, noe som gir grunnlag for godt ørrethabitat. Kantskog av furu og bjørk dominerer elvebredden. Det ble allerede i 1670-årene etablert en demning på utløp Stikkilen, som trolig ikke er passerbar for fisk på oppvandring (f. eks ørret og harr). Flyfoto over elvestrekningen er vist i figur 36.

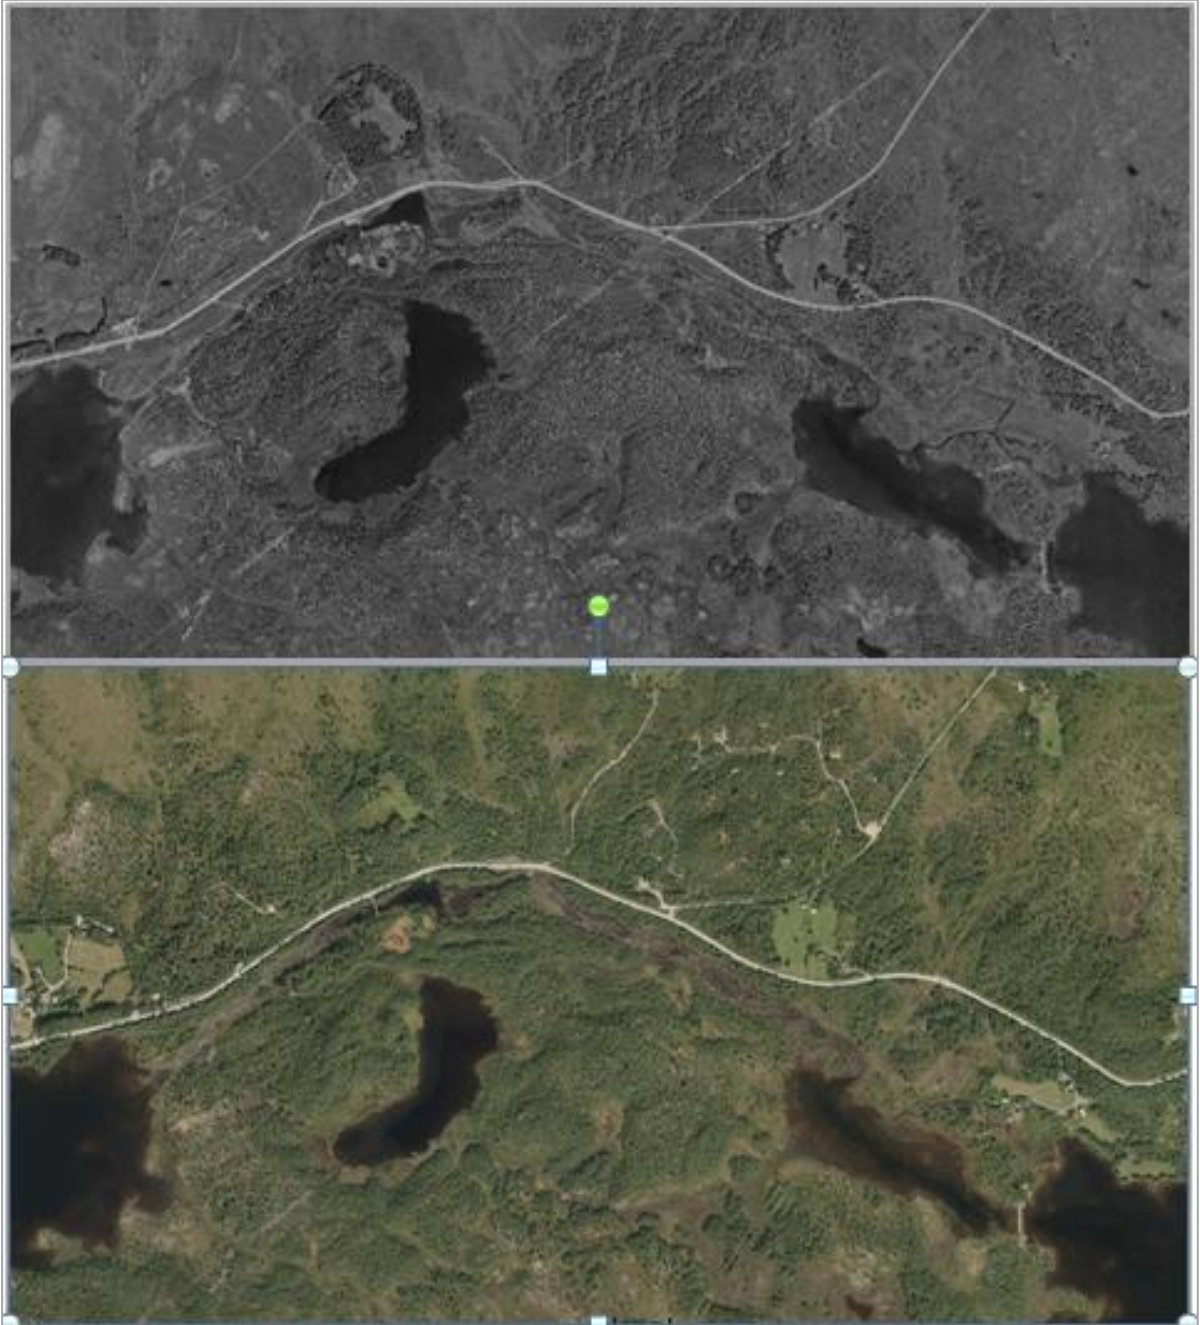
Figur 36. Flyfoto over Strømmelva. 1953 (øverst) og 2013 (nederst). Demningen på Stikkilen er vist til høyre i bildene. Legg merke til at det er noe mer hytter og noe mer trevegetasjon i 2012. For øvrig lite endring langs vassdraget etter 1953. (Flyfoto: <http://kart.finn.no/> ).

Vannføringen har vært endret i flere hundre år i forhold til det som var naturlig. Den er nå styrt av det vannet som passerer demningen på Stikkilen. I tørre perioder vil det om sommeren medføre lav vann-tilførsel og om vinteren vil være fare for frost og innfrysing av egg og ungfisk. Dersom vannkvaliteten og vannføringsregimet blir tilfredsstillende gjennom året bør en på sikt vurdere å skape muligheter for oppvandring, dersom dette er forenlig med fredningsbestemmelsene av demningene.

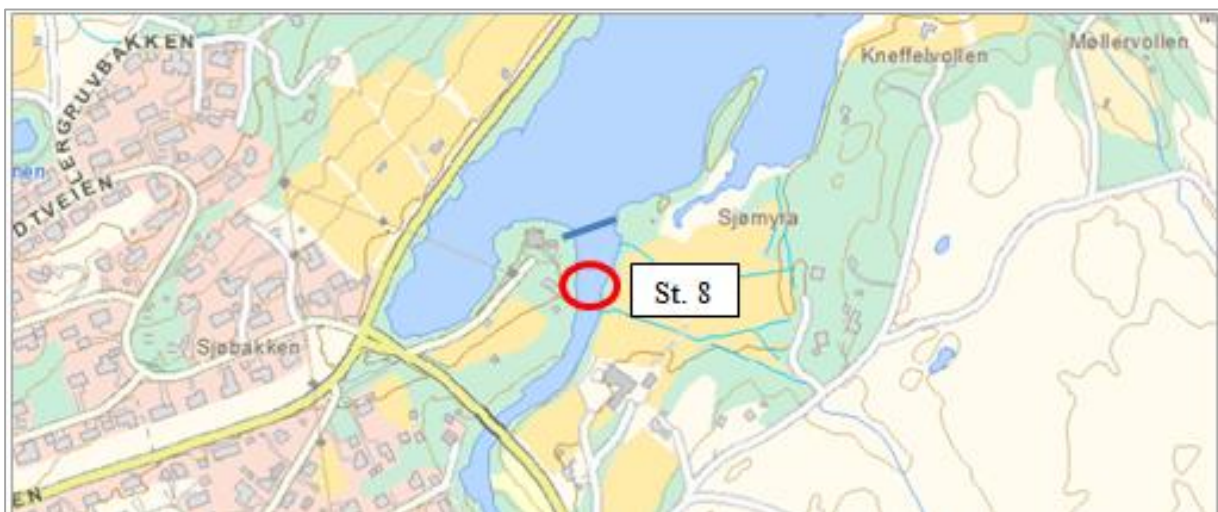
Figur 38. Hyttelva. St. 8 nedstrøms utløpet av Hittersjøen. (Kartgrunnlag: <http://vann-nett.nve.no/>).

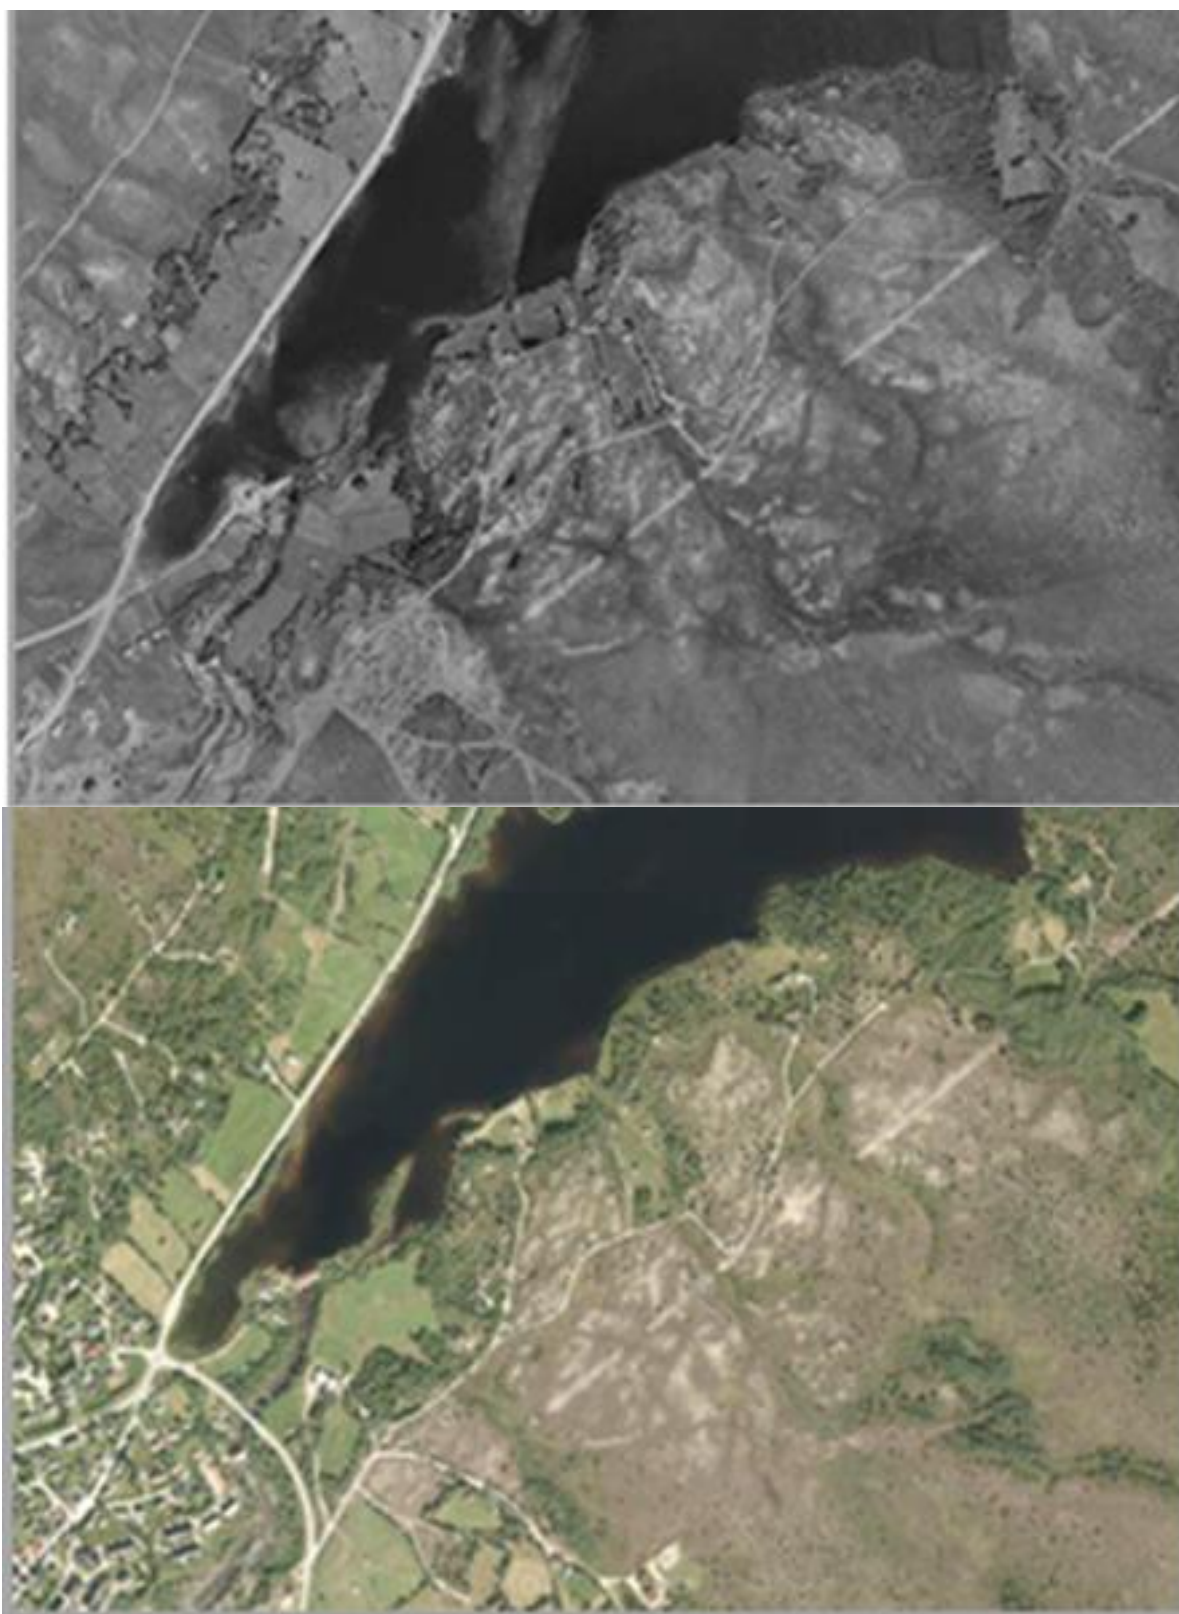
Figur 39. Flyfoto fra 1953 (t.v.) og 2012 (t.h.) som viser demningen på utløp Hittersjøen. Det har skjedd tilsynelatende mindre endringer mht. etablering av bebyggelse rundt Hittersjøen i denne perioden. (Flyfoto fra <http://kart.finn.no/>).
