# Kjemiske og økologiske undersøkelser i utvalgte vannforekomster i Røros kommune, Sør-Trøndelag 2013

Tittel <b>Kjemiske og økologiske undersøkelser i utvalgte vannforekomster i Røros kommune, Sør-Trøndelag 2013.</b>	Løpenr. (for bestilling) 6655-2014	Dato 1. 7. 2014
	Prosjektnr. Undernr. 13304	Sider Pris 81
Forfatter(e) Karl Jan Aanes Hans Mack Berger Therese Fosholt Moe Jonas Persson	Fagområde Vannressurs- forvaltning	Distribusjon Fritt
	Geografisk område Midt-Norge	Trykket NIVA

<p>Sammendrag</p> <p>Det ble foretatt undersøkelser av vannkvalitet, bunndyr, begroing og fisk samt hydromorfologi på 20 stasjoner i definerte vannforekomster i Røros kommune høsten 2013. Resultatene er benyttet til å typifisere vannforekomstene, samt å klassifisere vannkjemisk status og økologisk tilstand ved bruk av bunndyr og begroing som kvalitetselement. Undersøkelser av fiskebestandene vha. elfiske er foretatt, og laksefisk benyttet som kvalitetselement, med støtte fra hydromorfologiske påvirkningsfaktorer og andre forhold som ble registrert. Datagrunnlaget og informasjonen innhentet i rapporten vil inngå i kunnskapsgrunnlaget om vannforekomster i dette vannområde for å kunne foreta riktig karakte

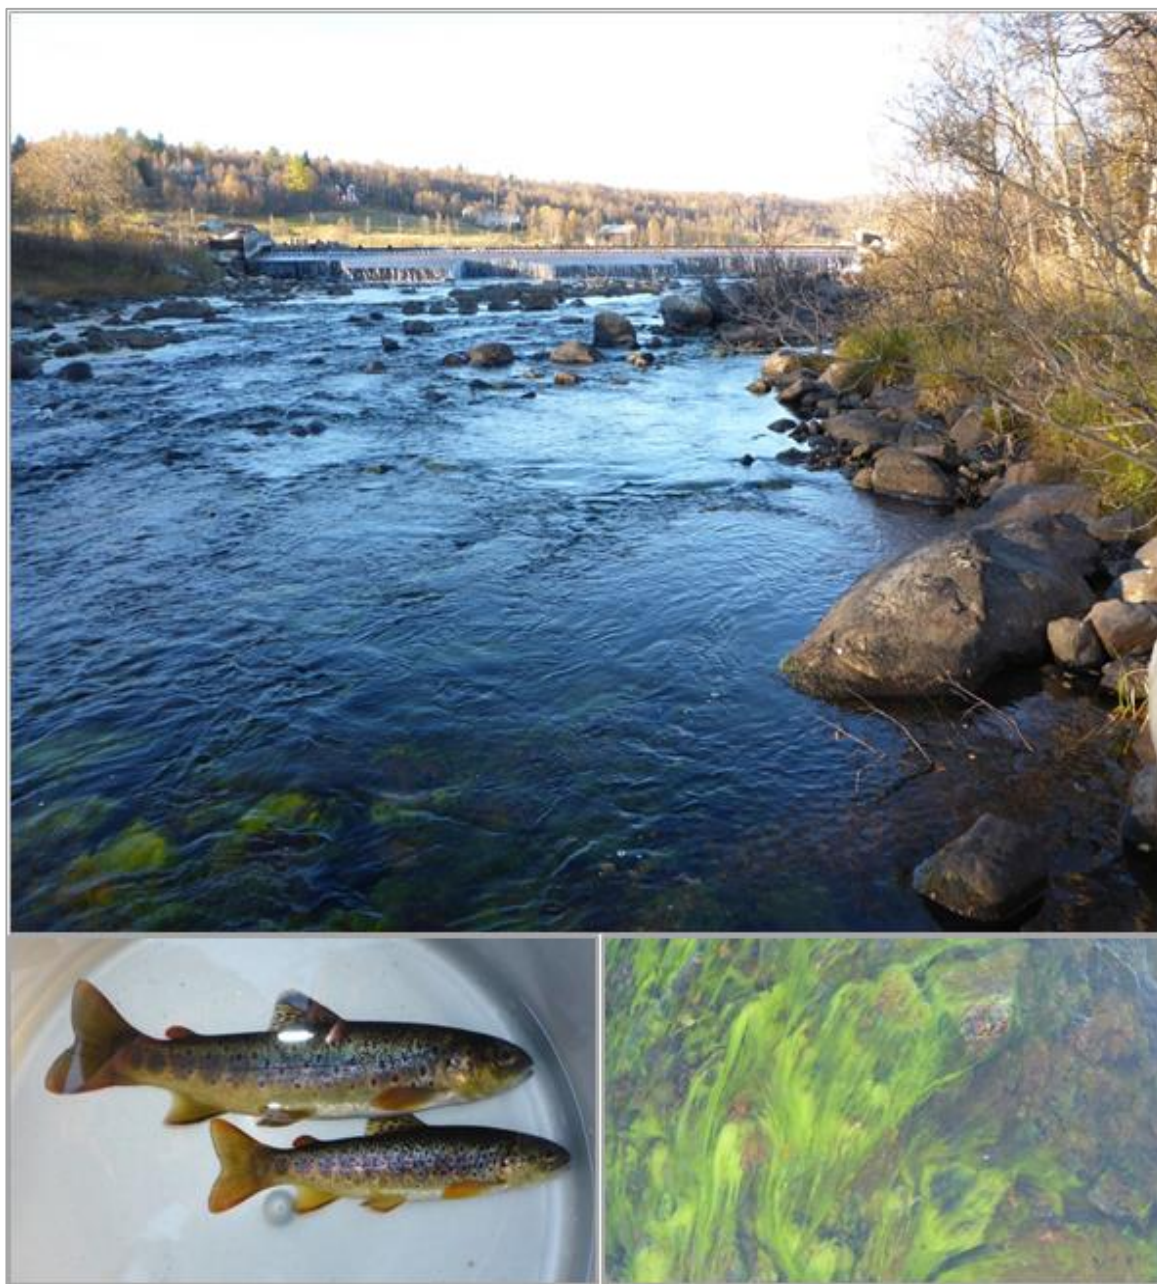
Figur 40. Hyttelva st. 8. Foto av stasjonsområdet nedstrøms dammen på utløpet av Hittersjøen. Nede til venstre et utvalg av fangsten og til høyre stedvis noe algebegroing. (Foto: H. M. Berger)

Resultatene fra elfisket på stasjon 8 i Hyttelva ga bare fangst av ørret. På et areal på 119 m<sup>2</sup> ble det fanget 14 ørretter med en variasjon i lengde fra 104 - 179 mm (antatt alder 1+ og 2+, figur 41). Dette ga en estimert tetthet for lokaliteten på 9,2 ungfisk per 100 m<sup>2</sup>, som ansees som lavt.

På grunn demningen så har utløpselven ikke kunnet fungere som gyteelv for fisk i Hittersjøen. De øvre delene av Hyttelva viser her en middels bestand av ørret, uten påvist årsyngel. Bestanden holdes trolig oppe av at fisk tilfeldig slipper seg ned over dammen (figur 40). Det finnes imidlertid flere potensielle gyteområder fra demningen og ned til nedenforliggende foss. På grunn av at dammene er fredete kulturminner og del av helheten rundt Bergstaden med gruvesamfunnet som kulturminne vil det være utfordrene å tilrettelegge for oppvandring av fisk over/via/rundt dammen. Vannforekomsten vurderes som SMVF med GØP som kvalitetsmål.

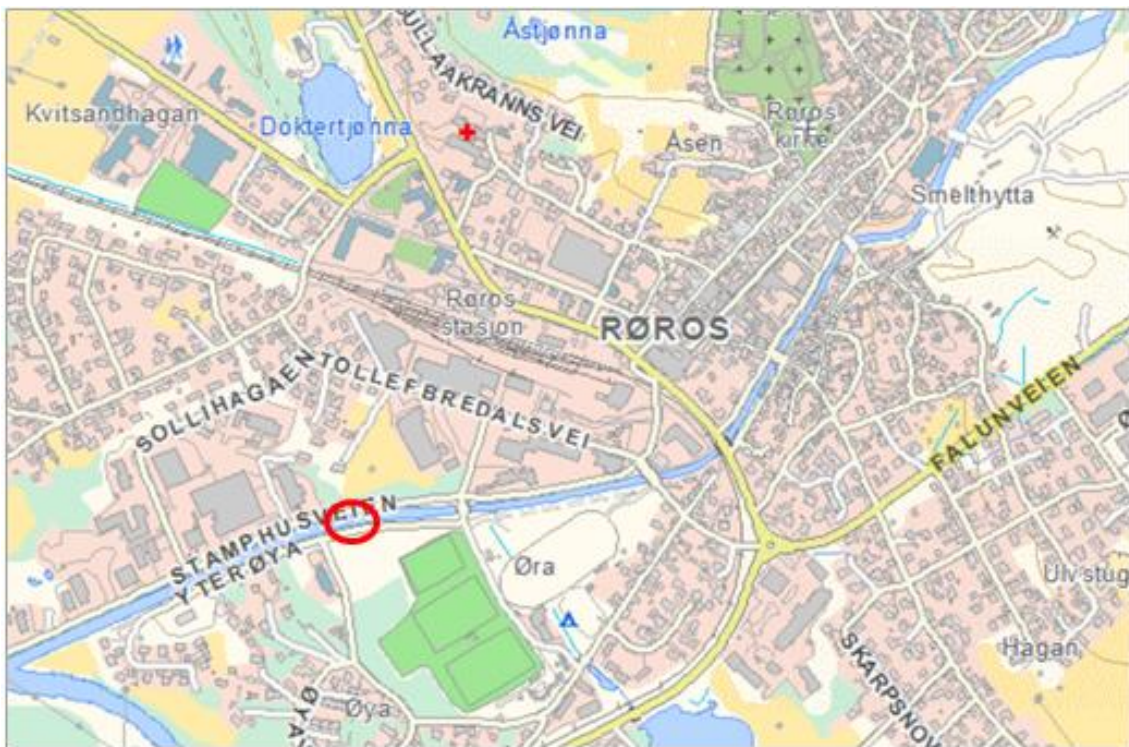
Figur 9. Kartutsnitt: Hyttelva nedre del med st. 20 avmerket. (Kartgrunnlag: <http://vann-nett.nve.no/>).

Det ble både fanget harr og steinsmett i Hyttelva ved idrettsplassen (St. 20). På et areal på 110 m<sup>2</sup> ble det fanget tre harr med variasjon i lengde fra 76-85 mm (antatt årsyngel) og tre steinsmett med lengde fra 64 – 81 mm. Beregnet tetthet for både harr og steinsmett var 2,7 individer per 100 m<sup>2</sup>.

Resultatene fra elfiske viste at det i nedre del av Hyttelva er det en tynn bestand av harr og steinsmett. Hydromorfologiske forhold har blitt betydelig endret i Hyttelva fra Hittersjøen og ned til Øya siden gruvesamfunnet i Bergstaden ble etablert. Videre endringer de siste årene har endret elveløpet fra et meanderende parti med stor variasjon til et relativt ensartet kanalisert strykparti med steinsubstrat uten kantskog (figur 43 og 44). Vannkvaliteten har vært og er sterkt påvirket av tidligere gruvedrift. Livsvilkårene for ulike fiskearter har derfor vært forstyrret og endret over tid. Fiskesamfunnet består derfor i dag av tolerante arter og arter som sporadisk vandrer opp Hyttelva fra Håelva. Som følge av de store endringene i vannstrengen vurderes vassdragsavsnittet som en sterkt modifisert vannforekomst (SMVF) med GØP som kvalitetsmål.

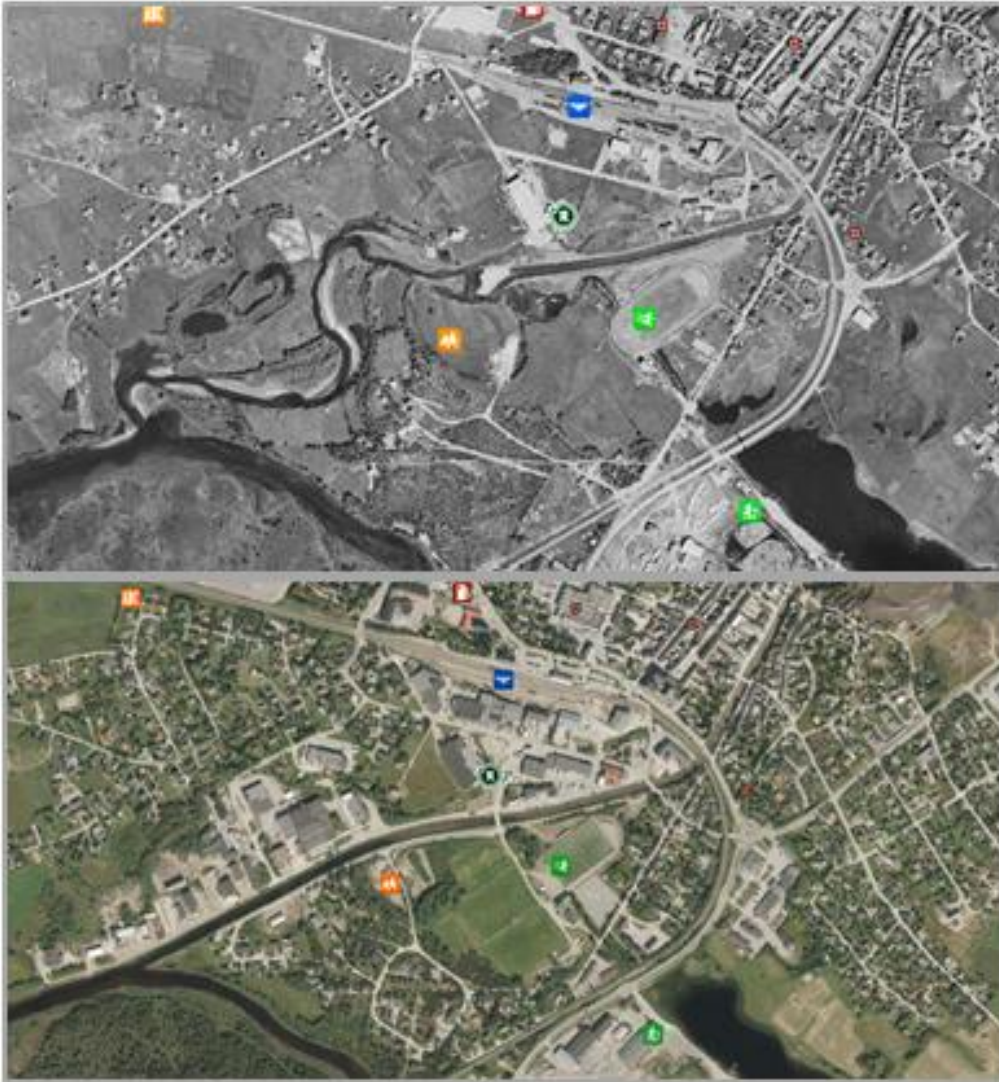
Figur 43. Flyfoto fra 1953 (øverst) og 2012 viser de menneskeskapte endringene i nedre del av Hyttelva og på Ytter-Øya. (Flyfoto fra <http://kart.finn.no/>)

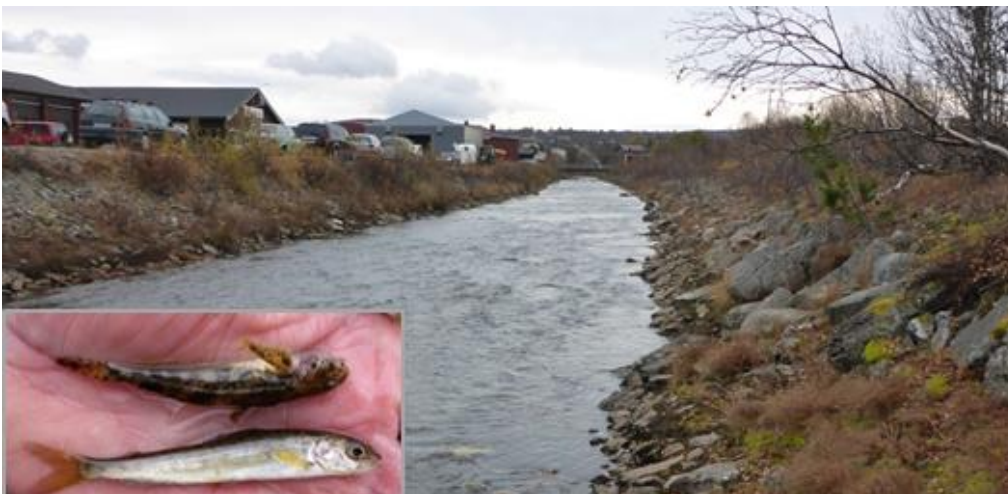
Figur 44. Stasjonsområde i nedre del av Hyttelva ved idrettsplass. Innfelt utvalg av fangst, steinsmett og harr. (Foto: H. M. Berger).

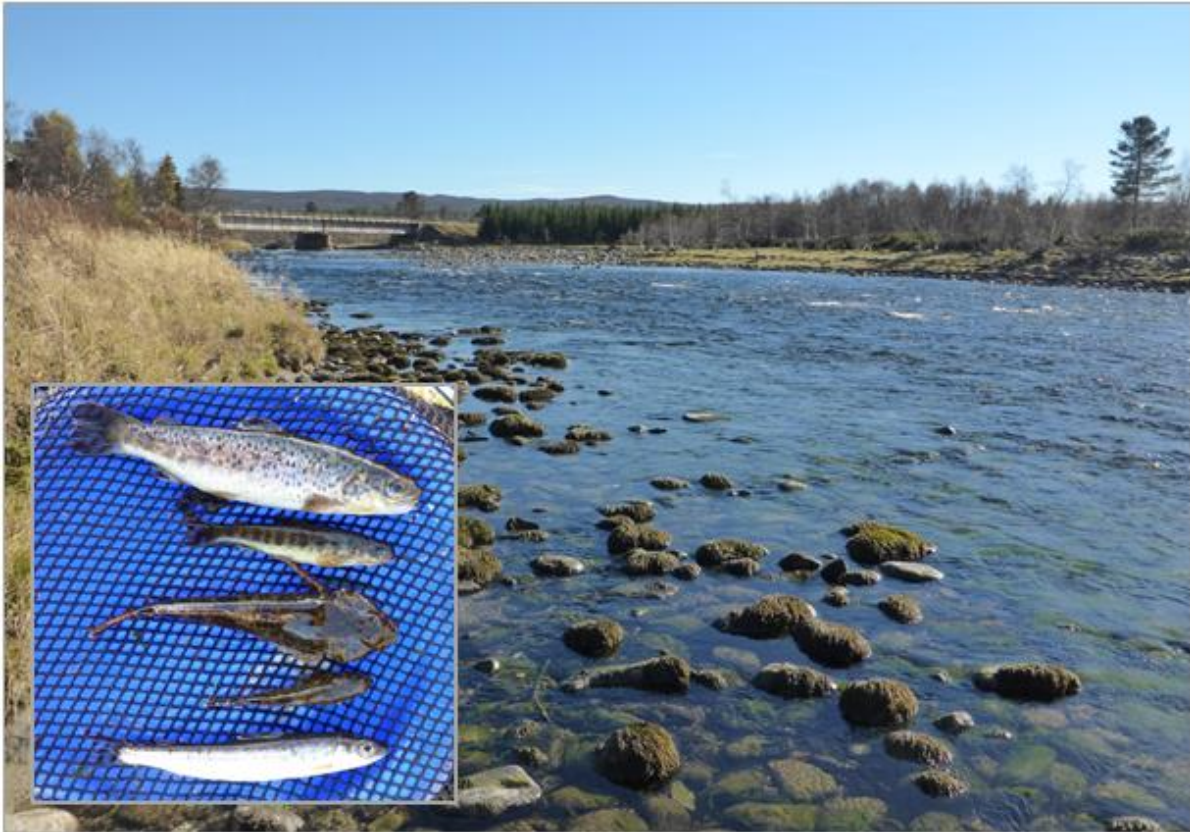
Figur 48. Stasjonsområdet Jensøyen ved Glåmos. Innfelt utvalg av fiskefangst. Ørret, steinsmett og harr. (Foto H.M. Berger).

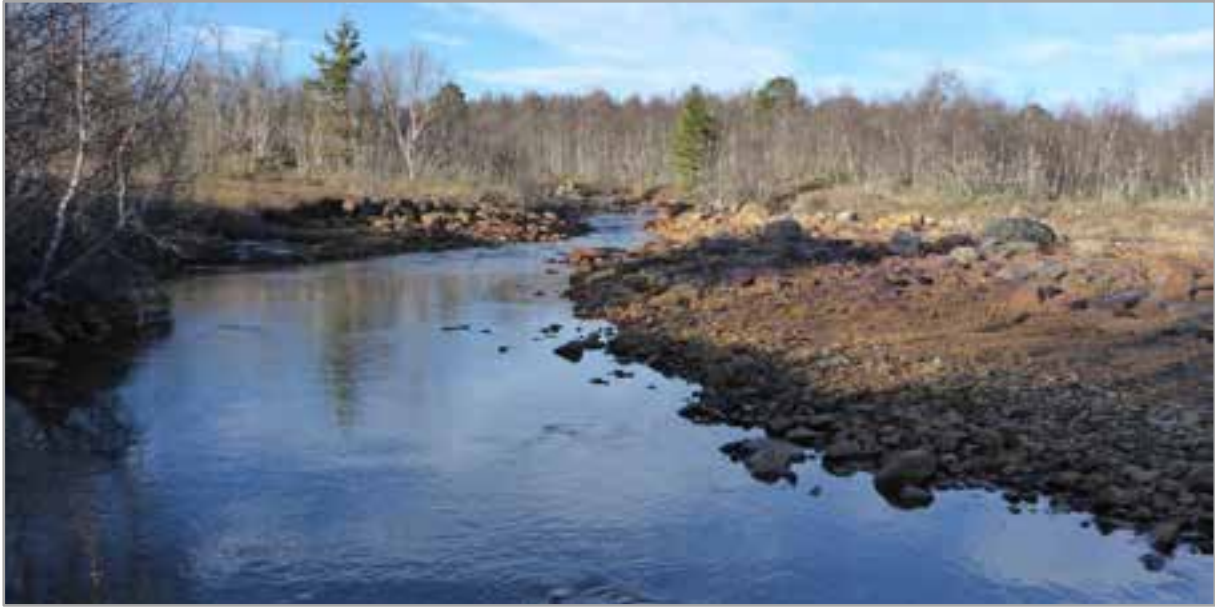
Figur 51. Oversiktsbilde over Orva med stasjonsområde (St. 18). Legg merke til de rustfargede okeravsetningene på substratet langs elvebredden. (Foto: H. M. Berger).

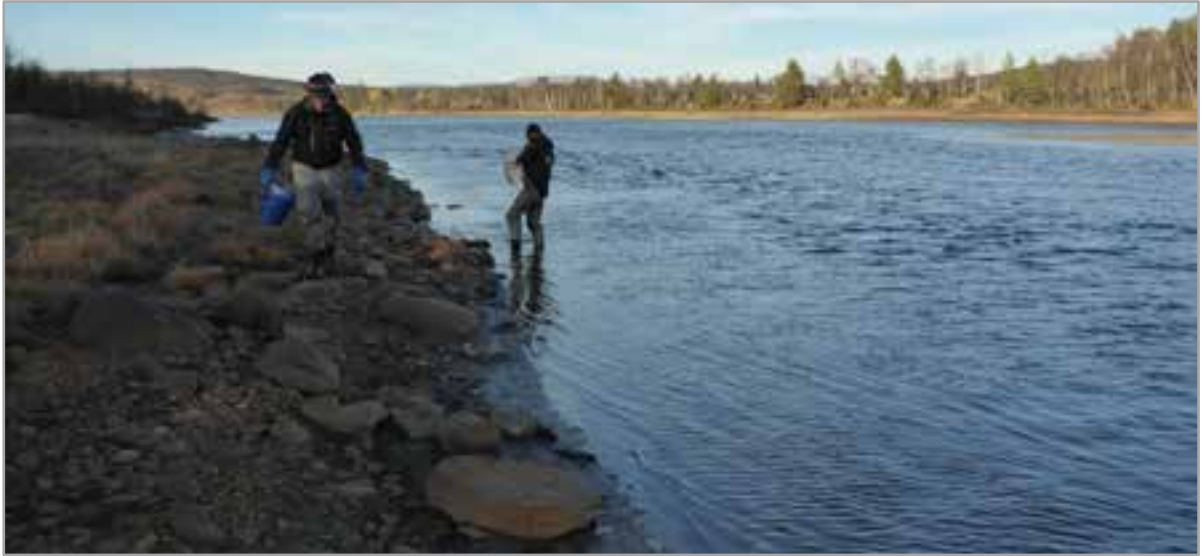
Figur 53. Glåma ved Egga, St 12 a. Legg merke til finsedimentene og det rustfargede substratet langs elvebredden. (Foto: H. M. Berger).

Bunnssubstratet i Glåma ved Egga og Nedre Gullikstad består i hovedsak av slam og oker/rustfarget finmateriale (figur 52). Det er tydelig at forurensningsbidraget som kommer fra Orva påvirker vannkvaliteten og bunnssubstratet i Glåma flere kilometer nedstrøms og har gjort det gjennom lang tid (over 200 år). Den dårlige vannkvaliteten og nedslammingen av elvebunnen har over tid skapt et lite variert og levelig miljø for akvatiske organismer. Strekningen må trolig vurderes som SMVF med GØP som miljømål.

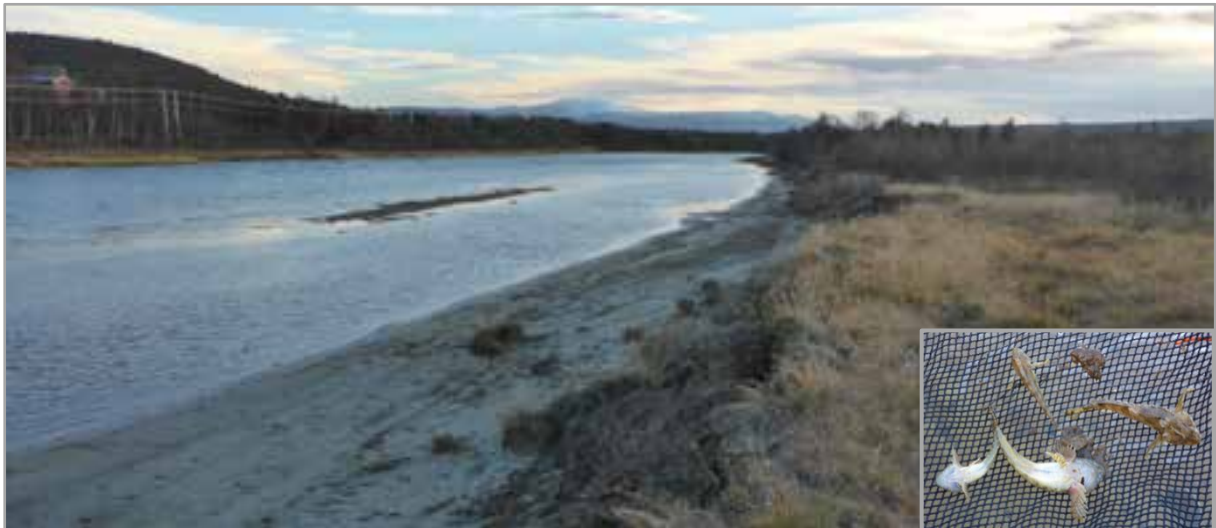
Figur 54. Glåma ved Nedre Gullikstad, St. 12 b (sett nedstrøms). Legg merke til at finsubstratet er noe mindre rustfarget enn ved Egga. Innfelt fangst av steinsmett. (Foto: H. M. Berger).

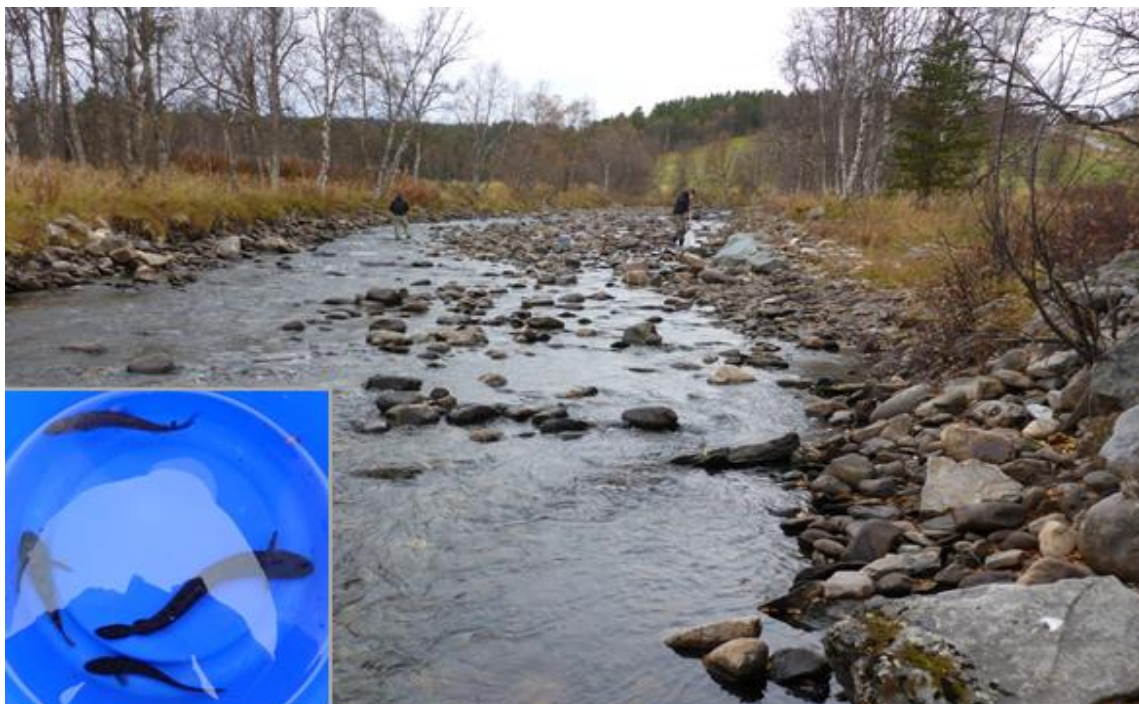
Figur 58. Røa ved Rørsgård. St 19. Innfelt utvalg av fiskefangst. (Foto: H. M. Berger)

mot brua. Elvebunnen domineres av stein og storstein og har et egnet oppveksthabitat for flere fiskearter (figur 57). Stasjonsområdet hadde en bra kantvegetasjon av bjørk, vier og gress.

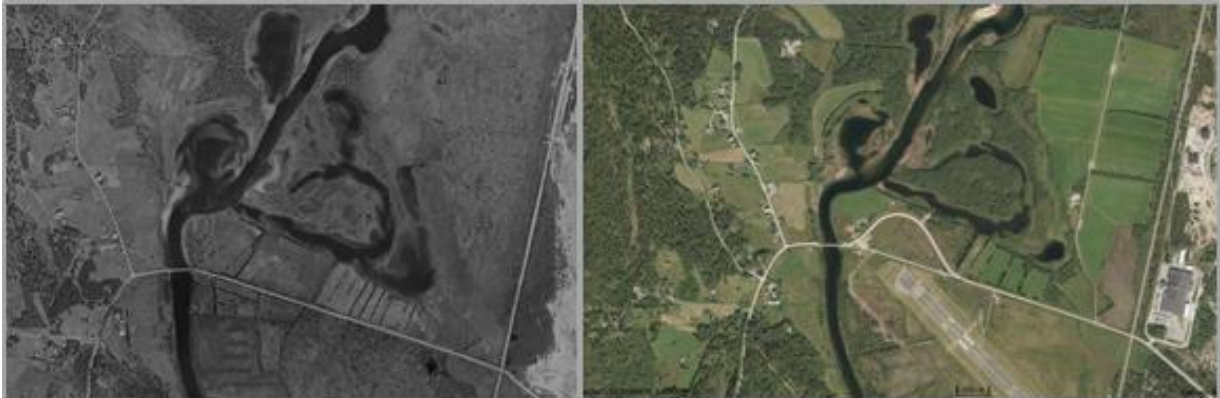
Figur 60. Flyfoto fra 1953 (t.v.) og 2012 (t.v.) som viser de menneskeskapte endringene i Glåma ved Sundet. (Flyfoto fra <http://kart.finn.no/>).

Det er ingen større tydelige inngrep i vassdraget helt inntil elva umiddelbart ovenfor stasjonsområdet ved Sundet bru, men det er mye nydyrkingsland øst for kroksjøene og på strekningen mellom Glåma og jernbanelinjen til Tarvaldsodden og mot Nedre Gullikstad (figur 60). Drenering av de store myrområdene har nok bidratt til økt transport av humuspartiler og finmateriale til elva. Etter hvert har den naturlige avrenninga fra myrområdene blitt erstattet med mer næringsrik avrenning fra de nye landbruksarealene. Kroksjøene i området kan synes mindre i 2012 enn i 1953, men dette kan skyldes at bildene er tatt på forskjellig vannstands nivå. Etablering av en flystripe sørvest for Sundet kan også bidra med noe avrenning til elva. Mellom Skogly og kroksjøen nærmest Sundet nord for brua er det anlagt et deponi med potensiell avrenning til Glåma?

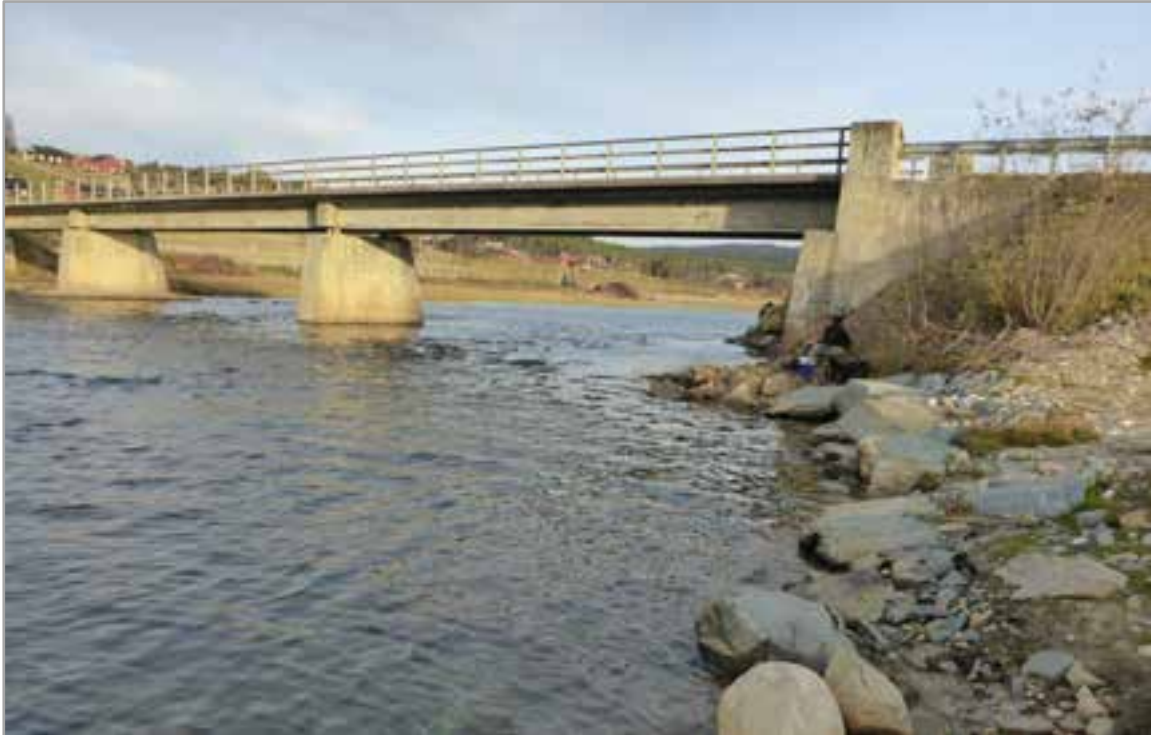
Figur 62. St. 13 i Glåma. Foto av stasjonsområdet ved Sundet bru. (Foto: H. M. Berger).

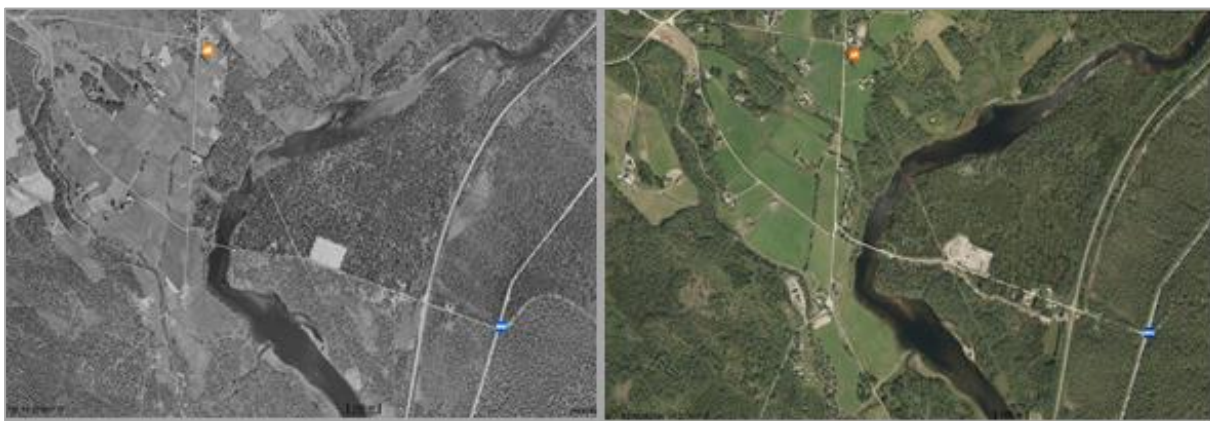
Figur 65. Flyfoto fra 1953 (t.v.) og 2012 som viser de menneskeskaptene endringene i Glåma ved Trelseidet. (Flyfoto fra <http://kart.finn.no/>).

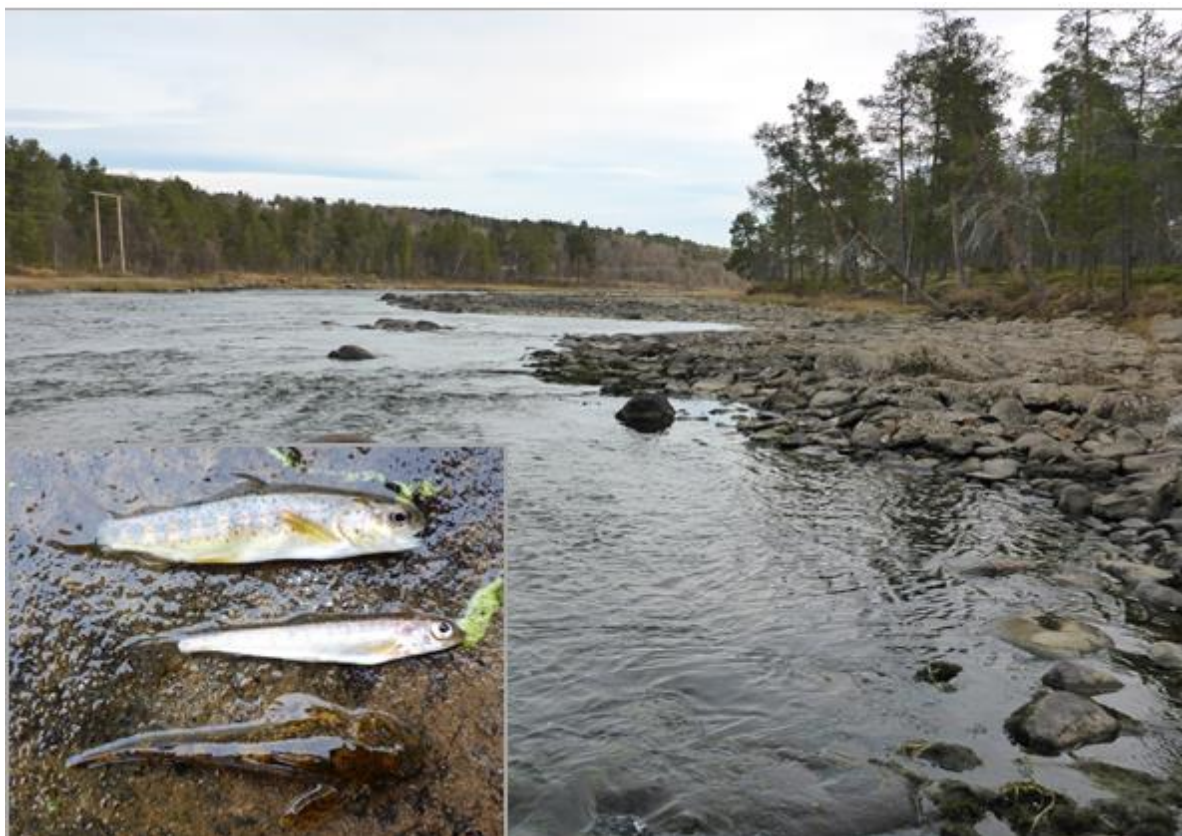
Figur 11. St. 14. Foto av stasjonsområdet ved Trelseidet, Galåen. Innfelt utvalgt fangst av ørret, harr og steinsmett. (Foto: H. M. Berger).

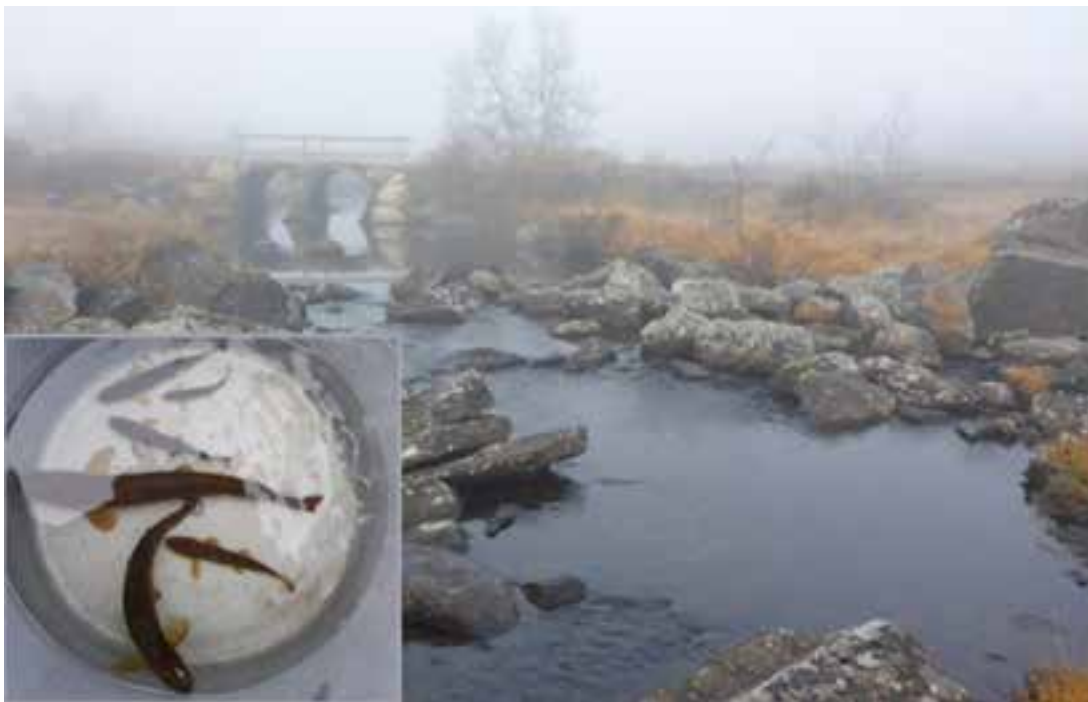
Figur 69. Stasjon 15. øverst i Vaula. Innfelt utvalg av fangst av ørret. (Foto: H. M. Berger).

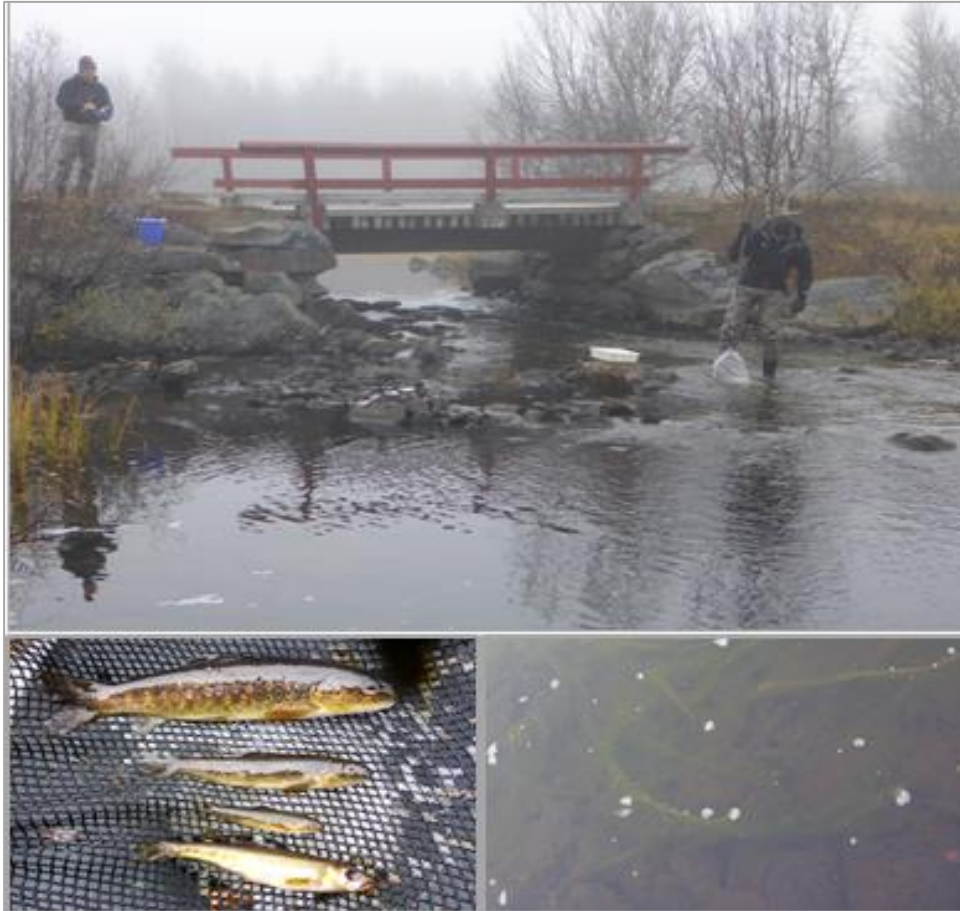
Figur 72. Vaula st. 16. Stasjonsområde ved Ellevollen. Innfelt utvalg av fangst av ørret og ørekyt (t.v.), Noe algebegroing (t.h.) (Foto: H. M. Berger).

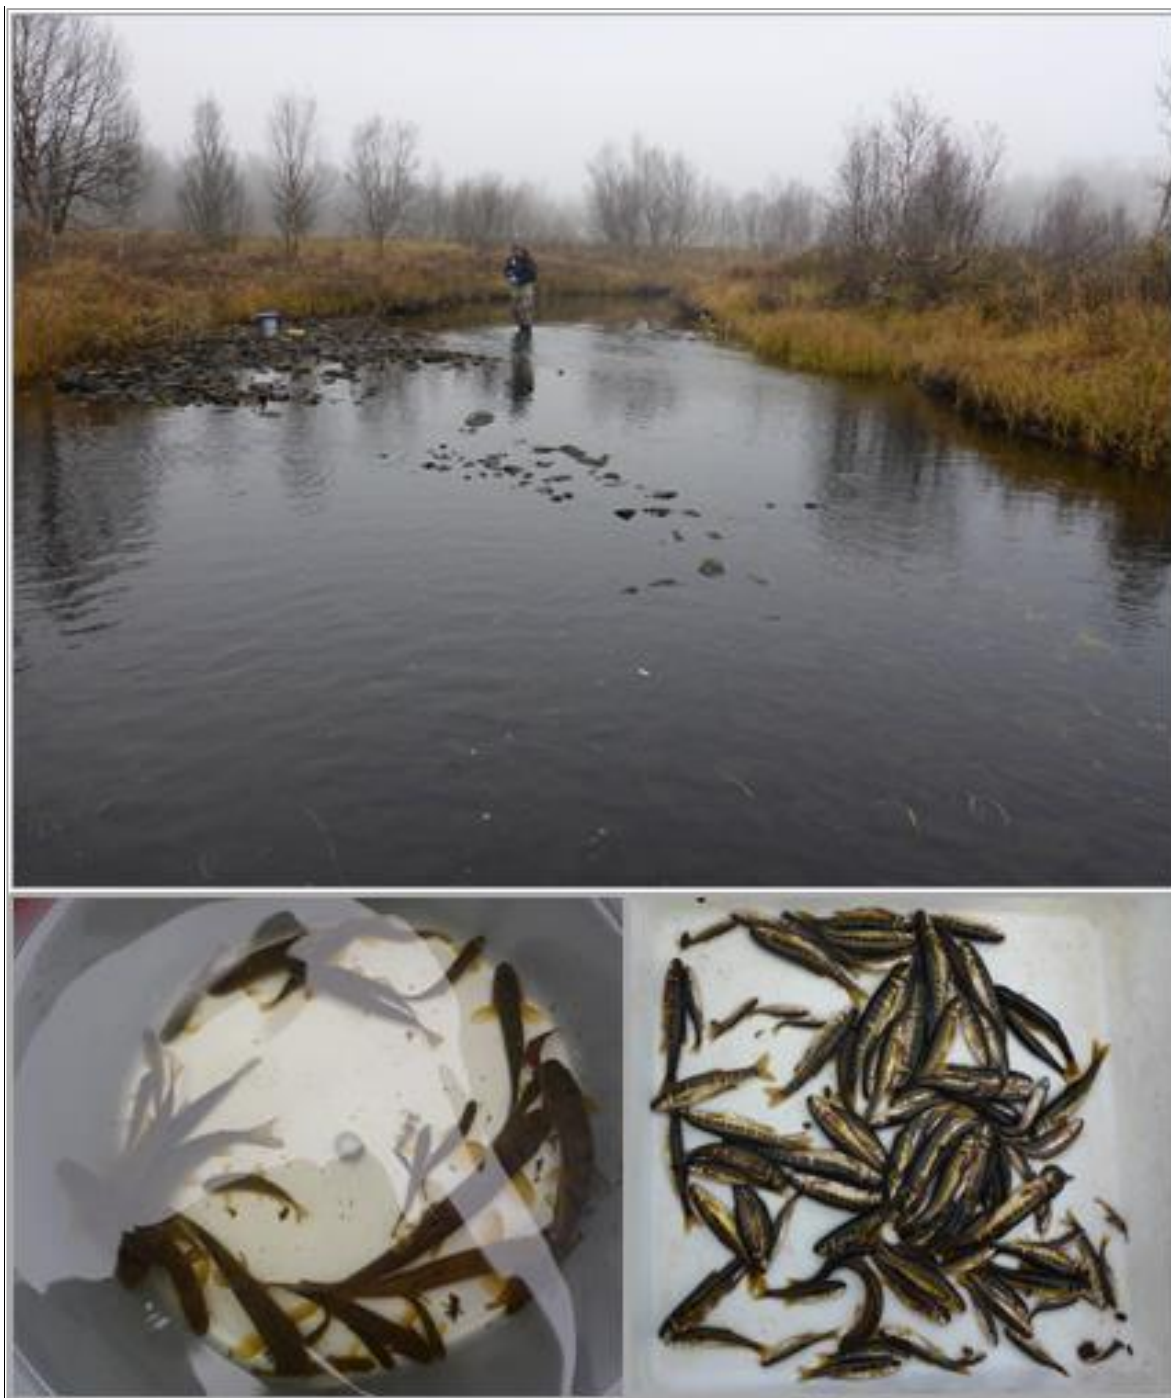
Figur 75. Vaula st. 17. Foto av stasjonsområde. Innfelt utvalg av fangst av ørret (t.v.) og ørekyt (t.h.).  
(Foto: H. M. Berger).
