Tiltaksorientert vannovervåking etter vannforskriften i Karmsundet. Undersøkelser av blåskjell, sedimenter, bløtbunnsfauna og fjæresone i 2021

Tittel Tiltaksorientert vannovervåking etter vannforskriften i Karmsundet. Undersøkelser av blåskjell, sedimenter, bløtbunnsfauna og fjæresone i 2021.	Løpenummer 7721-2022	Dato 15.03.2022
Forfatter(e) Merete Schøyen, Jarle Håvardstun, Marijana Brkljacic, Siri Moy, Dag Hjermann og Sigurd Øxnevad	Fagområde Overvåking	Distribusjon Åpen
	Geografisk område Karmsundet	Sider 93 + vedlegg

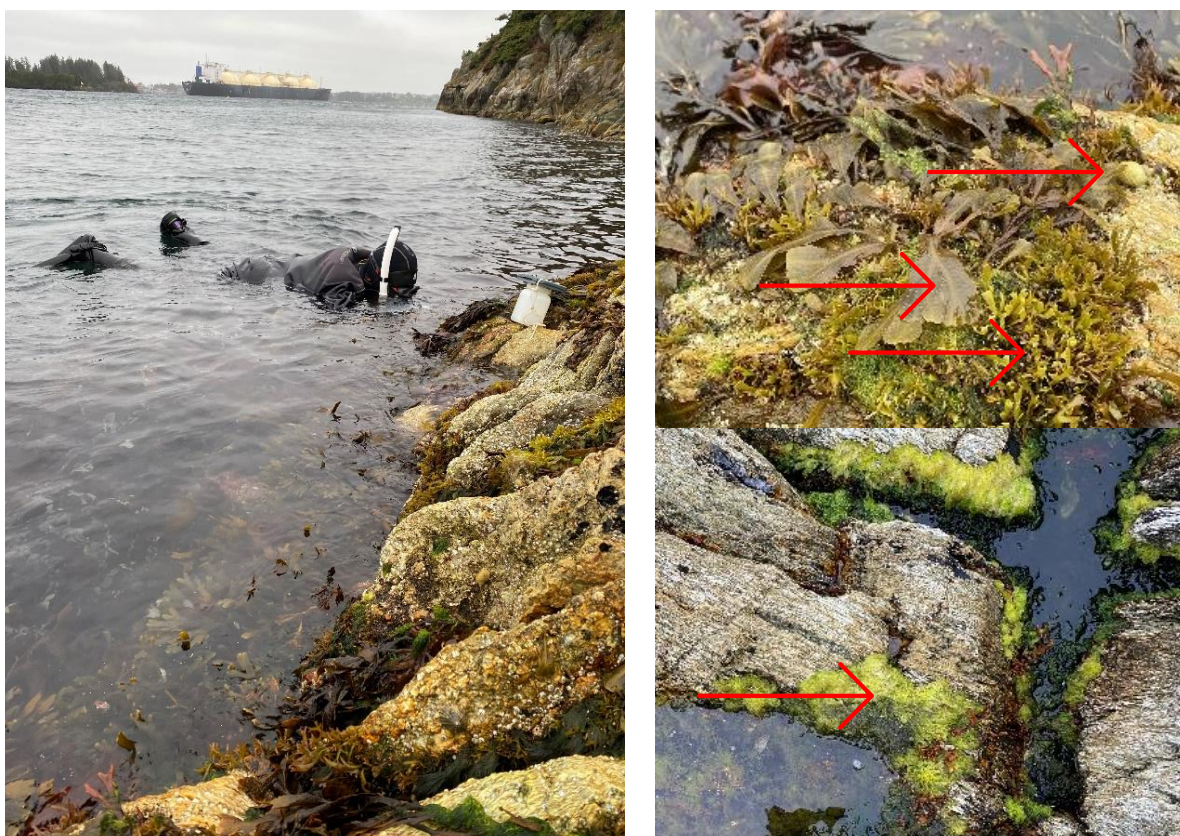
Stasjon M1 ligger nord for IFF/DuPont Nutrition Norge og substratet på denne stasjonen er oppsprukket fjell (**Figur 18**). Det ble registrert 22 algearter/taxa og 11 dyrearter/taxa på stasjon M1. Juvenile individer/kimplanter er slått sammen med voksne individer. Det ble registrert noe lavere artsantall i 2021 hvor det i hovedsak er færre brunalger som utgjør differansen (**Figur 19**). De dominerende artene på stasjonen var brunalgene blæretang (*Fucus vesiculosus*) og sagtang (*Fucus serratus*, **Figur 18**), førstnevnte ble ikke registrert på stasjonen i 2016. Spiraltang (*Fucus spiralis*) ble registrert med betydelig forekomst. Av rødalger ble krusflik (*Chondrus crispus*, **Figur 18**) og søl (*Palmaria palmata*) registrert med vanlig forekomst. Alle disse artene er flerårige arter eller arter som kommer senere i en suksesjon og som da tilhører den «økologiske statusgruppen» ESG1 (Veileder 02:2018, revidert 15.10.2020). Av ettårige/hurtigvoksende alger (ESG2) ble blant annet vanlig grønndusk (*Cladophora rupestris*, **Figur 20**) og greinet tarmgrønnske (*Ulva compressa*, **Figur 18**) registrert med vanlig forekomst, greinet tarmgrønnske regnes også som opportunistisk. Opportunistiske arter og arter innen gruppen ESG2 brukes ofte som indikatorarter på eutrofi (økt næringstilførsel). Det er flere av de registrerte artene som tilhører disse gruppene, men de ble registrert med frekvent forekomst eller lavere. Se **Vedlegg D** for en fullstendig oversikt av registrerte arter og forekomst. Fremmedarten japansk drivtang (*Sargassum muticum*) ble registrert som enkeltfunn i 2016, men ble ikke registrert i 2021.

Figur 18. Venstre: registrering ved snorkling på stasjon M1. Øvre høyre: pil fra øverst til nederst viser strandsnegl, sagtang og krusflik. Nedre høyre: tarmgrønnske (flere arter). Foto: Camilla With Fagerli.

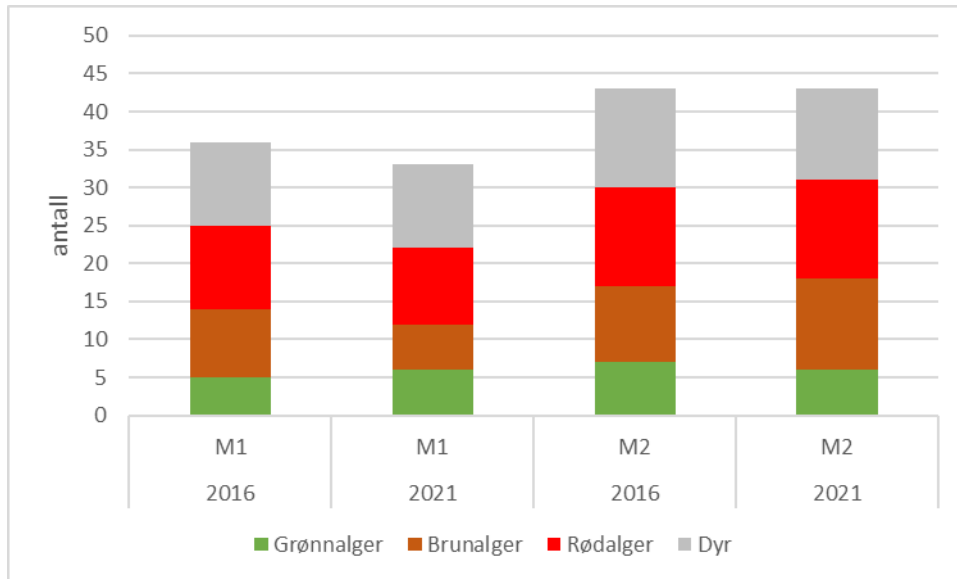
Figur 19. Oversikt over antall registrerte grønnalger, brunalger, rødalger og dyr på stasjon M1 og M2 i 2016 og 2021.

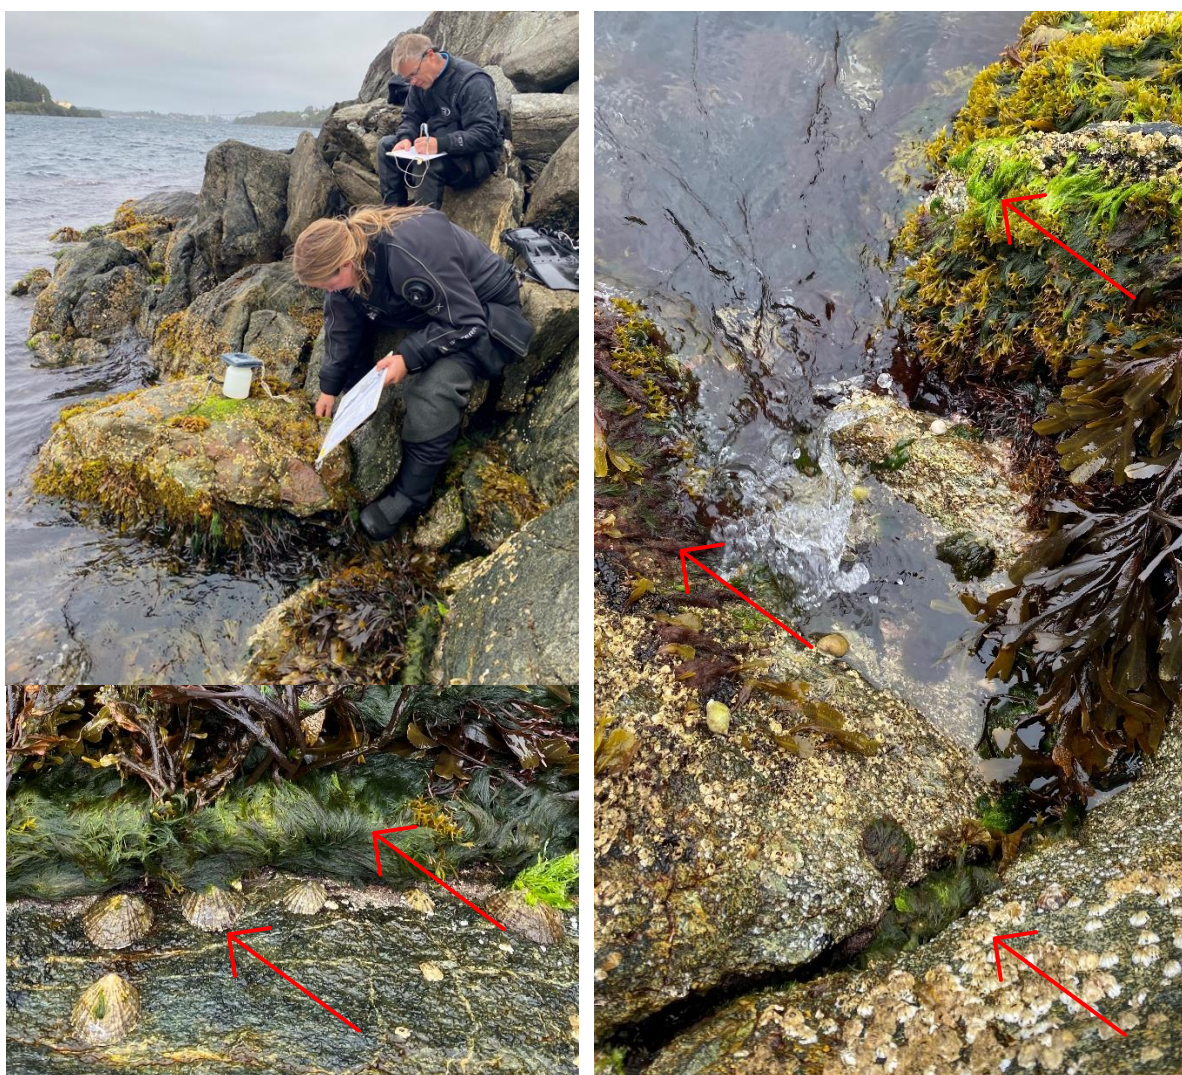
Stasjon M2 ligger sør for IFF/DuPont Nutrition Norge hvor strekningen som ble undersøkt besto av sterkt oppsprukket fjell. Det ble registrert 31 algearter/taxa og 12 dyrearter/taxa på stasjon M2 (**Figur 19**). Juvenile individer/kimplanter er slått sammen med voksne individer. Dette er et relativt likt antall som ved foregående undersøkelse. Fjærerur (*Semibalanus balanoides*) ble registrert med dominerende forekomst (**Figur 20**). Det var ingen algearter som ble registrert med dominerende forekomst. Krusflik og skorpeformet kalkalge ble registrert med betydelig forekomst. Brunalgene spiraltang, blæretang og sagtang ble registrert med vanlig forekomst. Dette er arter innen gruppen ESG1. Vanlig grønndusk ble registrert med betydelig forekomst og greinet tarmgrønske ble registrert med vanlig forekomst, som er ettårige og hurtigvoksende arter. Det ble også registrert et enkeltfunn av fremmedarten japansk drivtang. Se **Vedlegg D** for en fullstendig oversikt av registrerte arter og forekomst.

Figur 20. Øvre venstre: registrering av alger og dyr på stasjon M2. nedre venstre, pil fra venstre mot høyre: albuensnegl (*Patella* sp.) og vanlig grønndusk. Høyre fra øvre pil mot nedre pil: tarmgrønske (flere arter, *Ulva* spp.), rekeklo (*Ceramium virgatum*) og fjærerur. Foto: Camilla With Fagerli.

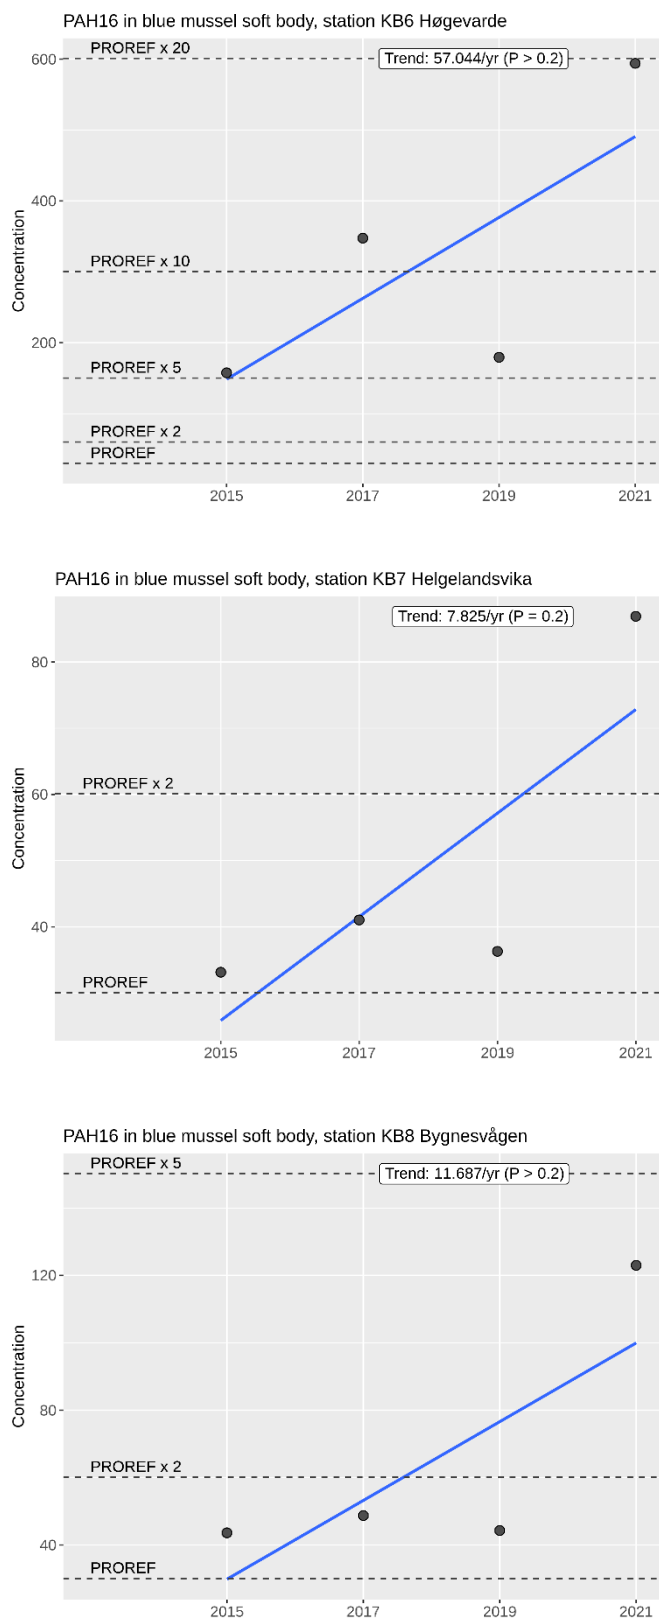
I perioden 2015 til 2021 var det ingen signifikant økning for konsentrasjoner av sum PAH-16 i blåskjell på de tre stasjonene KB6-Høgevarde, KB7-Helgelandsvika og KB8-Bygnesvågen (**Figur 22**), men konsentrasjonene var høyere i 2021 enn i 2019. Det var heller ingen signifikant økning av arsen i blåskjell, men økningen var nesten signifikant ($P=0,08$) på stasjon KB-6 Høgevarde (**Figur 23**). Det var en signifikant nedadgående trend ($P=0,05$) for bly ved stasjon KB8-Bygnesvågen (**Figur 24**).

Figur 22. Tidsutvikling for konsentrasjoner av sum PAH-16 i blåskjell på stasjonene KB6-Høgevarde, KB-7 Helgelandsvika og KB8-Bygnesvågen. Merk ulik skala på y-aksene. Stiplede linjer markerer grense for høyt referansenivå (PROREF).

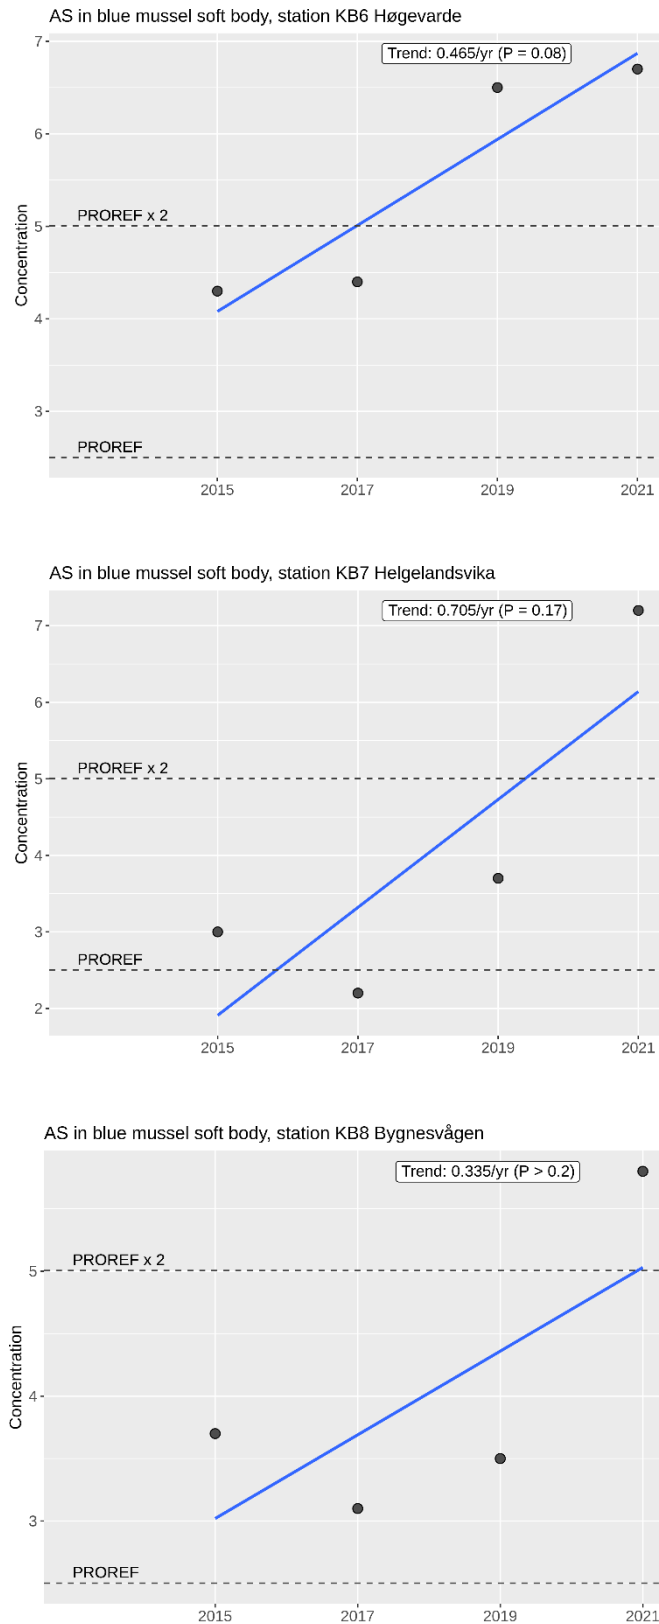
Figur 23. Tidsutvikling for konsentrasjoner av arsen i blåskjell på stasjonene KB6-Høgevarde, KB-7 Helgelandsvika og KB8-Bygnesvågen. Merk ulik skala på y-aksene. Stiplede linjer markerer grense for høyt referansenivå (PROREF).

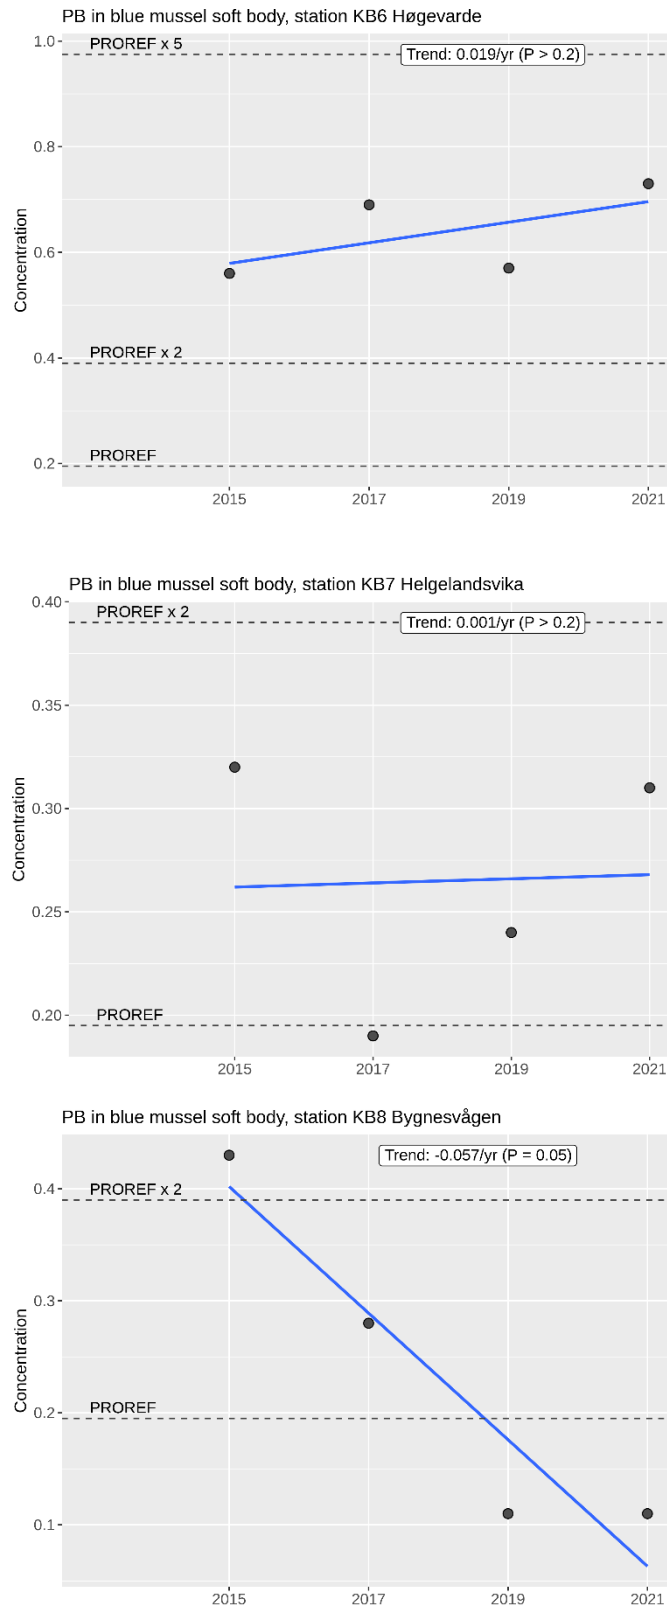
Figur 24. Tidsutvikling for konsentrasjoner av bly i blåskjell på stasjonene KB6-Høgevarde, KB-7 Helgelandsvika og KB8-Bygnesvågen. Merk ulik skala på y-aksene. Stiplede linjer markerer grense for høyt referansenivå (PROREF).
