# Vurdering av økologisk tilstand i Oslo-elvene 2022: Undersøkelser av bunndyr i Akerselva, Frognerelva/Sognsvannsbekken og Gaustadbekken

Tittel Vurdering av økologisk tilstand i Oslo-elvane 2022: Undersøkelser av bunndyr i Akerselva, Frognerelva/Sognsvannsbekken og Gaustadbekken	Løpenummer 7821-2023	Dato 7.02.2023
Forfatter(e) Tor Erik Eriksen og Jonas Persson	Fagområde Ferskvannsbiologi	Distribusjon Åpen
	Geografisk område Oslo	Sider 24 + vedlegg

Oppdragsgiver(e) Vann- og avløpsetaten i Oslo kommune	Kontaktperson hos oppdragsgiver Toril Giske
	Utgitt av NIVA Prosjektnummer 200081

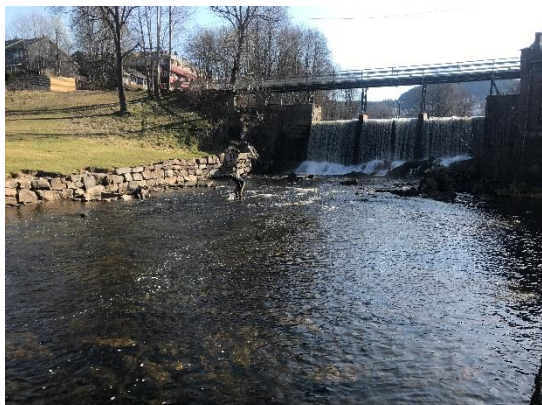
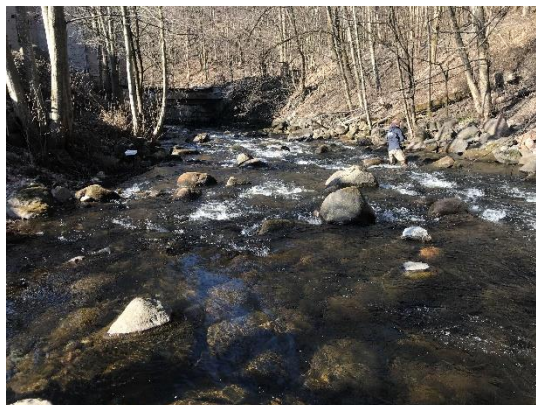
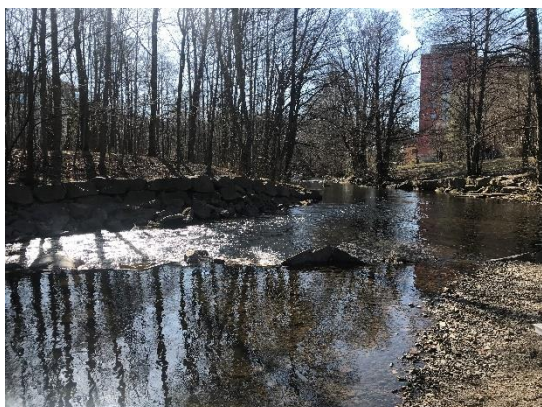
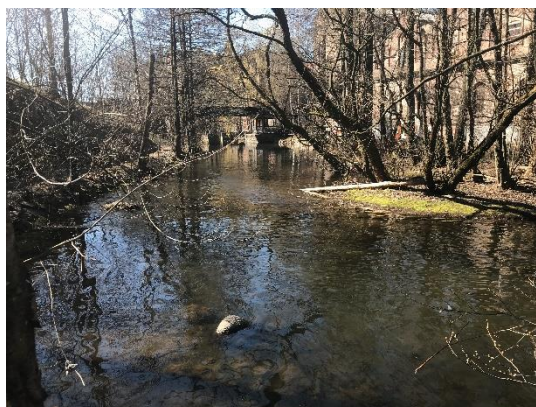
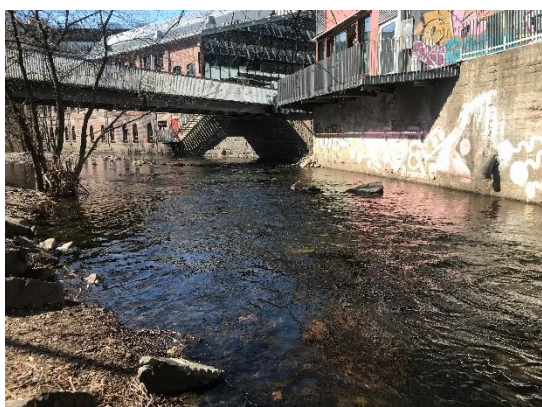
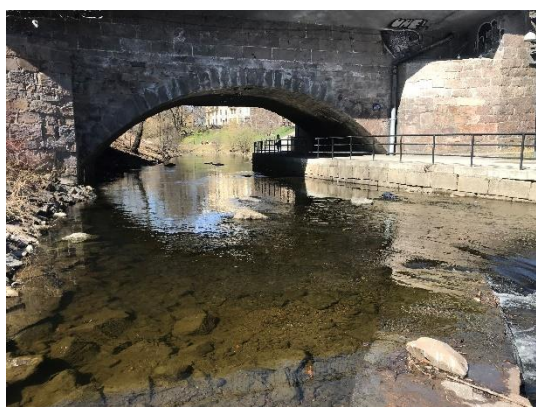
**Figur 3.** De seks stasjonene i Akerselva som ble undersøkt i 2022 (Foto: Eivind E. Andersen, NIVA). Bilder er tatt under prøvetakingen om våren.

Akerselva utgjør nedre deler av Nordmarkavassdraget som med et nedbørsfelt på 224 km<sup>2</sup> utgjør det største vassdraget i Oslo (nevina.nve.no; **Tabell 1**). Akerselva har sitt utspring fra Maridalsvannet, som er Oslos viktigste drikkevannsinntak (149 moh.), og renner herfra gjennom bydelene Nordre Aker, Sagene, Grünerløkka og Gamle Oslo ned til fjorden ved Bjørvika. De seks prøvestasjonene i Akerselva (AKR) fordeler seg slik: Stasjon AKR1 ligger ved Frysja nedstrøms gangbru; AKR2 ligger i Nydalen like oppstrøms Ring 3; AKR3 ligger ved gangbrua ved Badebakken; AKR4 ligger ved Beierbrua nedstrøms fossen; AKR5 ligger ca. 200 m. nedstrøms Møllerveien; AKR6 ligger ved Nybrua og er nederste stasjon for bunndyrprøvetaking. Stasjonsområdene er dokumentert med bilder (**Figur 3**).

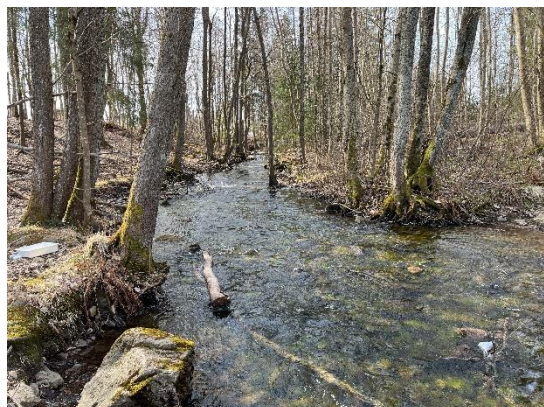
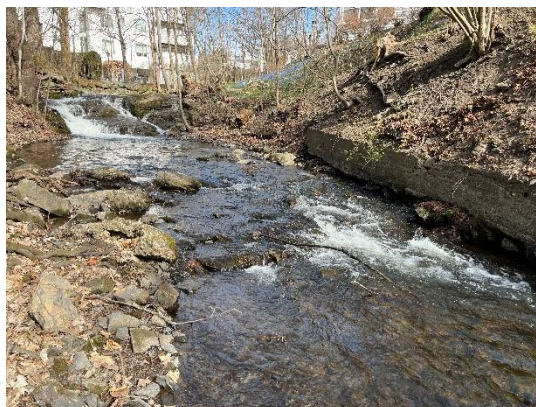
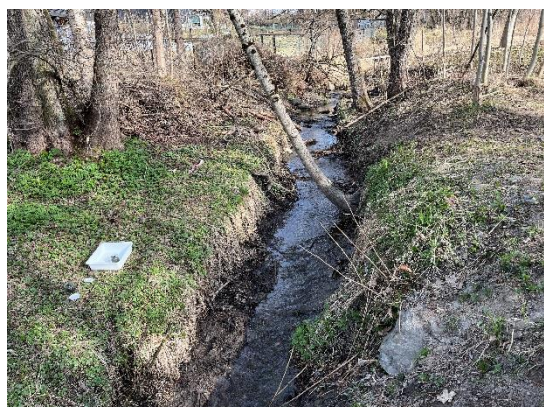
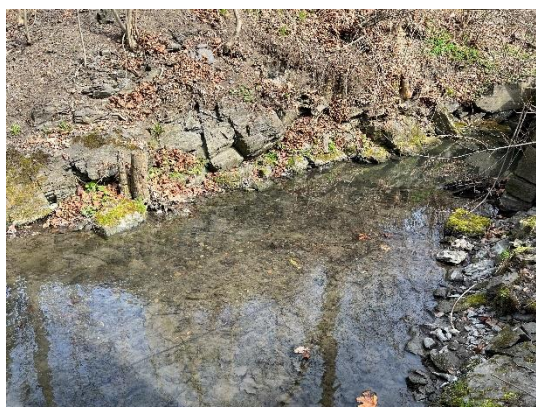
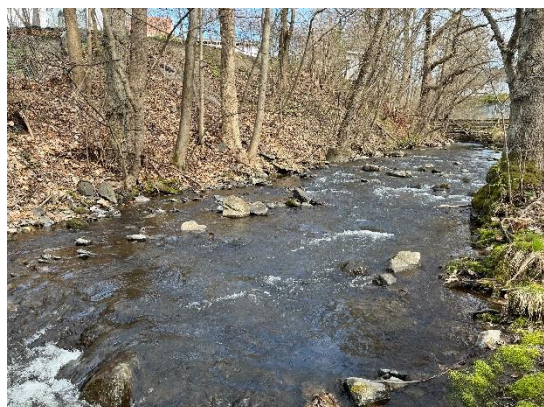
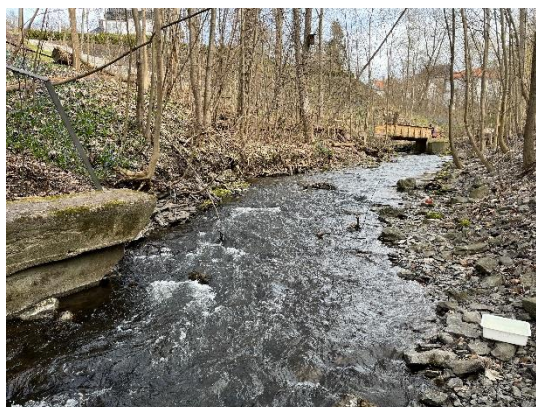
**Figur 4.** De seks stasjonene i Frognerelva/Sognsvannsbekken og Gaustadbekken som ble undersøkt i 2022 (Foto: Jonas Persson, NIVA). Bilder er tatt under prøvetakingen om våren.

Frognerelva/Sognsvannsbekken og Gaustadbekken tilhører Frognerelva-vassdraget. Sognsvannsbekken løper ut av Sognsvann i sørvestlig retning mot Frogner, og går i samløp med Risbekken ved Rikshospitalet, og med Gaustadbekken ved Frøen. Etter samløpet med Gaustadbekken kalles vannløpet ofte for Frognerelva (også kjent som Frognerbekken). Frognerelva renner sammen med Skøyenbekken i nedre deler, like nedstrøms Ring 2, før den munner ut i fjorden innerst i Frognerkilen. De seks prøvestasjonene i vassdraget fordeler seg slik: To stasjoner er plassert i Sognsvannsbekken (FRO1 og FRO2). FRO1 ligger ca. 50 m. nedstrøms utløpet av Sognsvann og FRO2 er plassert ved Anne Maries vei før samløp med Gaustadbekken. To stasjoner er plassert i Gaustadbekken (FRO3.1 og FRO3). FRO3.1 er plassert øverst i Gaustadbekken, oppstrøms kulvert ved Nils Bays vei, og FRO3 nederst i Gaustadbekken like før samløp med Sognsvannsbekken. To stasjoner er plassert i Frognerelva (FRO4 og FRO5). FRO4 er ved F. Nansens vei på Majorstuen og FRO5 ved Madserud allé nedstrøms Frognerdammene. Frognerelva og Sognsvannsbekken er omkring 3-4 m brede ved normal vannføring, mens øverste del av Gaustadbekken er i underkant av en meter (Bækken, 2003). Stasjonsområdene er dokumentert med bilder (**Figur 4**).
