# Tiltaksrettet overvåking av Glomma ved Borregaard 2023

# Rapport

Løpenummer: 7947-2024

Operational monitoring of Glomma at Borregaard 2023

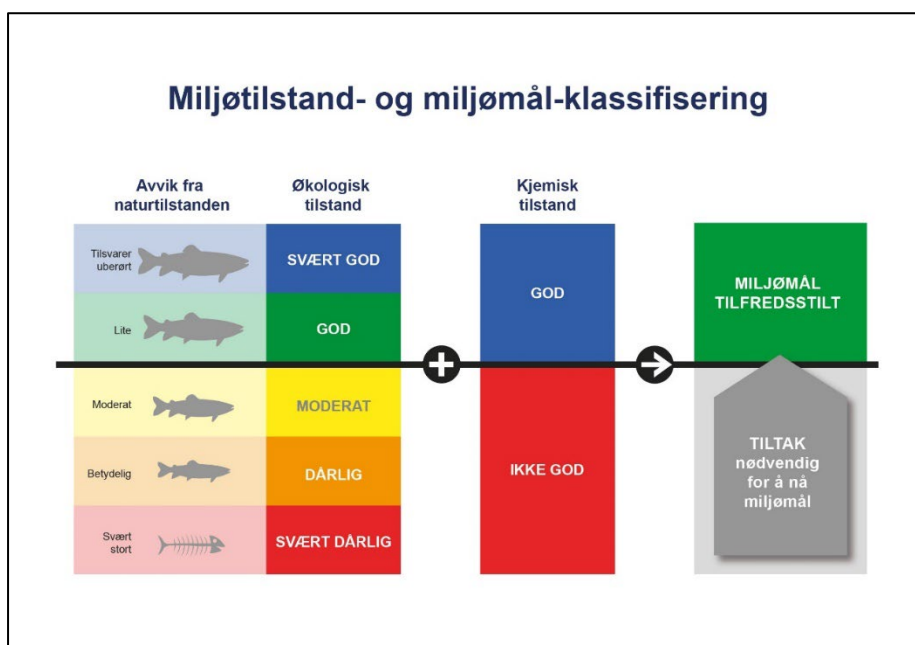
Figur 1. Skisse som viser standard miljømål i vannforskriften, med miljømål om svært god eller god tilstand. Forringelse skal ikke forekomme. For vannforekomster hvor miljømålet ikke er nådd, skal miljøtiltak iverksettes med mindre unntak kan begrunnes ut fra paragraf 9-12 i vannforskriften (skisse hentet fra klassifiseringsveilederen (Direktoratgruppa 2018).

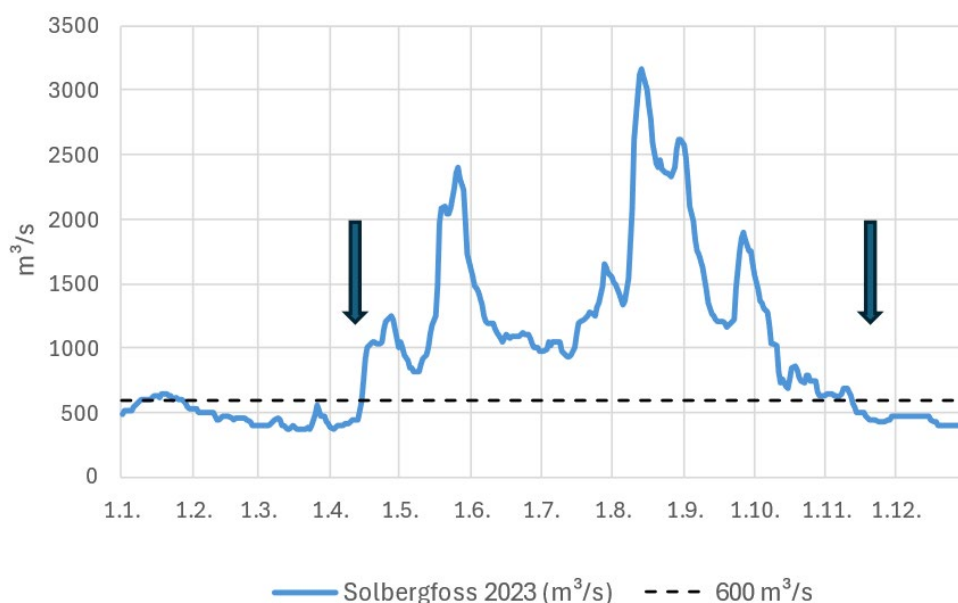
Figur 3. Vannføring i Solbergfoss i 2023 er angitt med blå linje ( $m^3/s$ ). Solbergfoss tilsvarer omtrent vannføringen i Sarpsfoss. Tidspunkter for prøvetaking av heterotrof begroing er markert med piler. Svart, stiple linje viser ønsket vannføring ved felt-arbeid ( $600 m^3/s$ ). Kilde: NVE Sildre

Vannføring i Glomma for overvåkingsperioden 2023, med tidspunkter for prøvetaking markert, er vist i Figur 3. Utslippene fra Borregaard skjer fra punktutslipp over en strekning på om lag 3,8 km; fra Opsund oppstrøms Sarpsfossen, til Melløs, nær brukaret for E6 over Glomma (Figur 4). Bidragene er ulikt fordelt både romlig (Tabell 3) og gjennom året. Målt etter både volum og tilførsler av utslipp (særlig KOF og BOF) er de fire viktigste utslippspunktene nr. 21, 28/29, 44 og 45a. Posisjonen for disse er markert med røde sirkler på stasjonskartet for prøvetakingen (Figur 5).

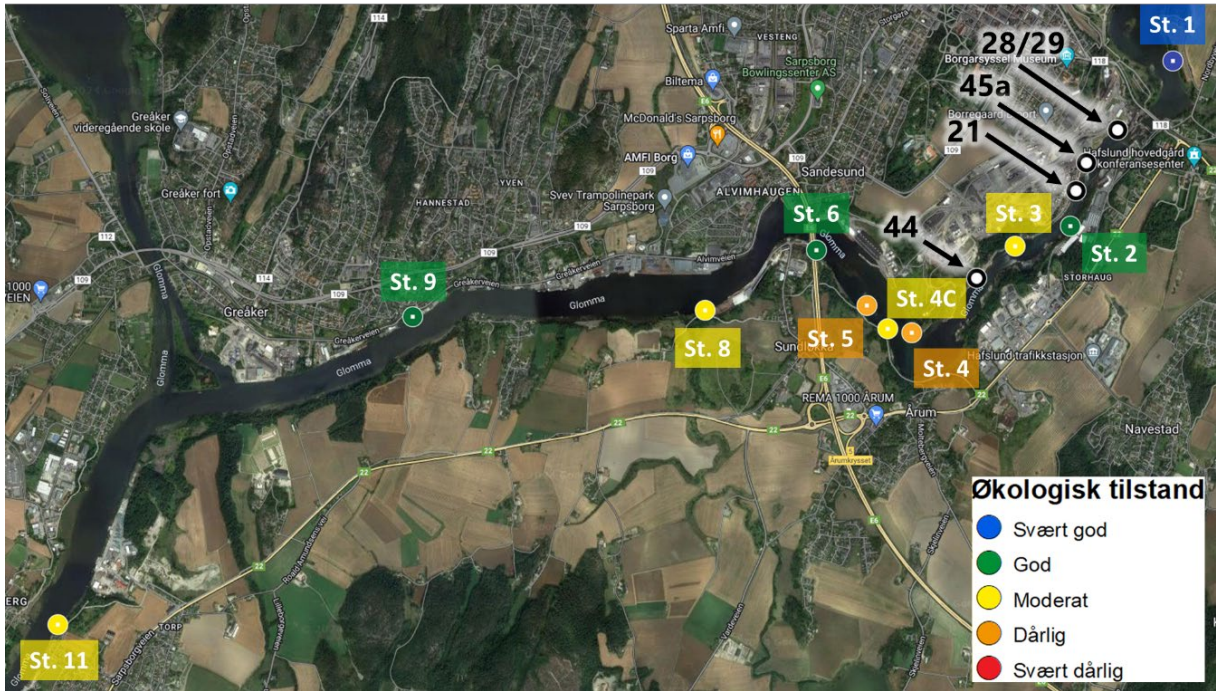
Figur 7. Oversikt over økologisk tilstand basert på HBI2 for alle stasjoner ved Borregaard i 2023. Hvite sirkler med svart omriss angir Borregaards viktigste utslippspunkter: 28/29 Kokeri 1 & 2; 45a Kloralkali; 21 FA02; 44 AOX-reaktor & miljøfabrikken (bakgrunn Google aps 2024).
