Gjenvekst av krypsiv etter tiltak, og effekter av kalking på krypsiv i Otra ved Rysstad

Oppdatert status 2023

Rapport

Løpenummer: 7978-2024

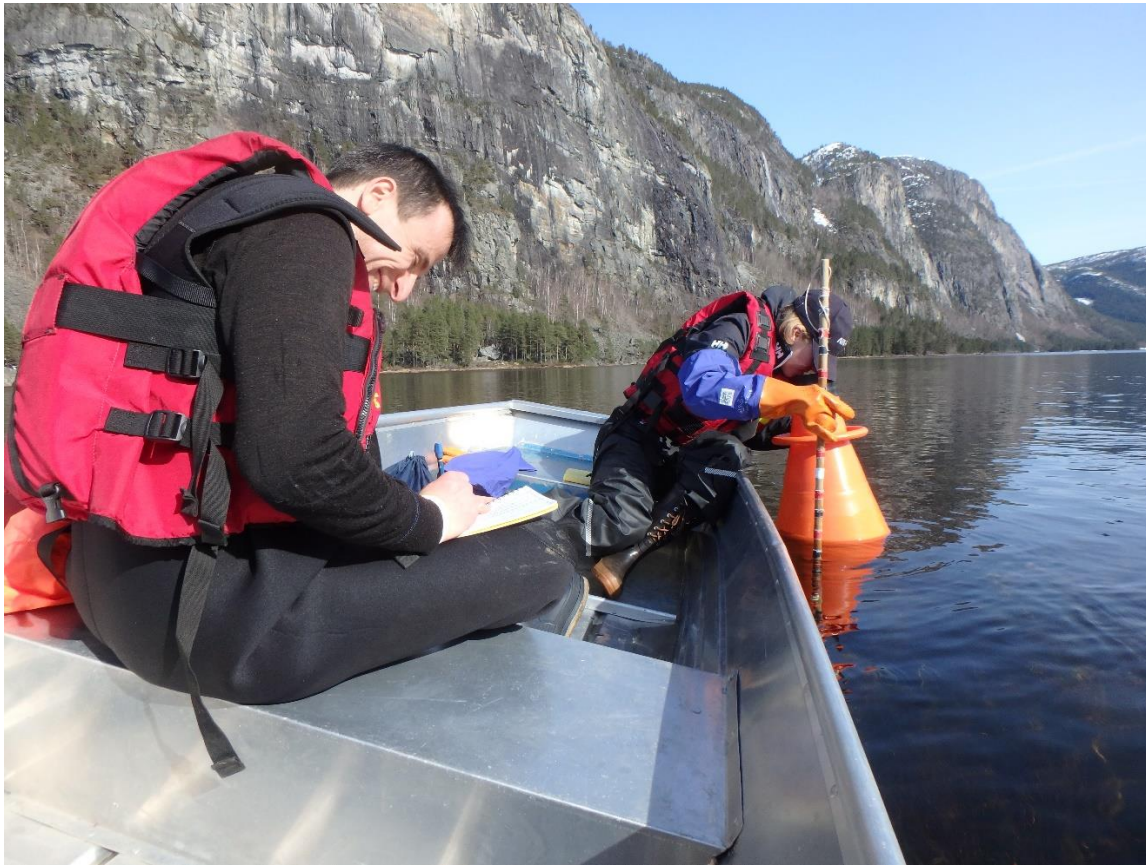
Fig. 2. Registrering av krypsiv i «impact» området i Otra ved Rysstad, 18.04.2023. Foto: S. Schneider, NIVA

I alle tre områder («impact», «outside impact» og «control») ble dekningsgraden av krypsiv estimert på et stort antall målepunkter (Tabell 1). Plasseringen av målepunktene er tilfeldig innen de avgrensede områdene, men ligger av praktiske hensyn langs transekter der båten drev nedstrøms elva. Målingene ble gjennomført fra båt, der personen som satt foran i båten observerte elvebunnen ved hjelp av vannkikkert og estimerte krypsiv dekningsgrad, plantelengde og eventuell forekomst av andre vannplantearter på hvert målepunkt, en person logget GPS koordinater på hvert målepunkt og noterte resultatene, mens den tredje personen holdt båten i posisjon mens målingene foregikk (Figur 2). På hvert målepunkt ble cirka en kvadratmeter av bunnen observert. I tillegg til dekningsgrad av krypsiv ble vanndybde, «maksimal plantelengde» og «gjennomsnittlig plantelengde» målt på hvert målepunkt ved hjelp av tommestokk og vannkikkert. «Maksimal plantelengde» er et uttrykk for hvor høyt i vannet den lengste krypsivplanten på hvert målepunkt står, mens «gjennomsnittlig plantelengde» er et uttrykk for hvor høyt i vannet krypsiv «flekken» står på hvert målepunkt. På målepunkter der «maksimal plantelengde» og «gjennomsnittlig plantelengde» er like, er krypsivflekken ensformet og «avrundet». Når enkelte krypsivsåter er lengre enn resten av «flekken», blir «maksimal plantelengde» lenger enn «gjennomsnittlig plantelengde». Dekningsgrad og «gjennomsnittlig plantelengde» ble brukt til å regne ut krypsiv-biovolum, et tall som angir hvor mange «liter vann» krypsiv «fyller» på en kvadratmeter elvebunn.

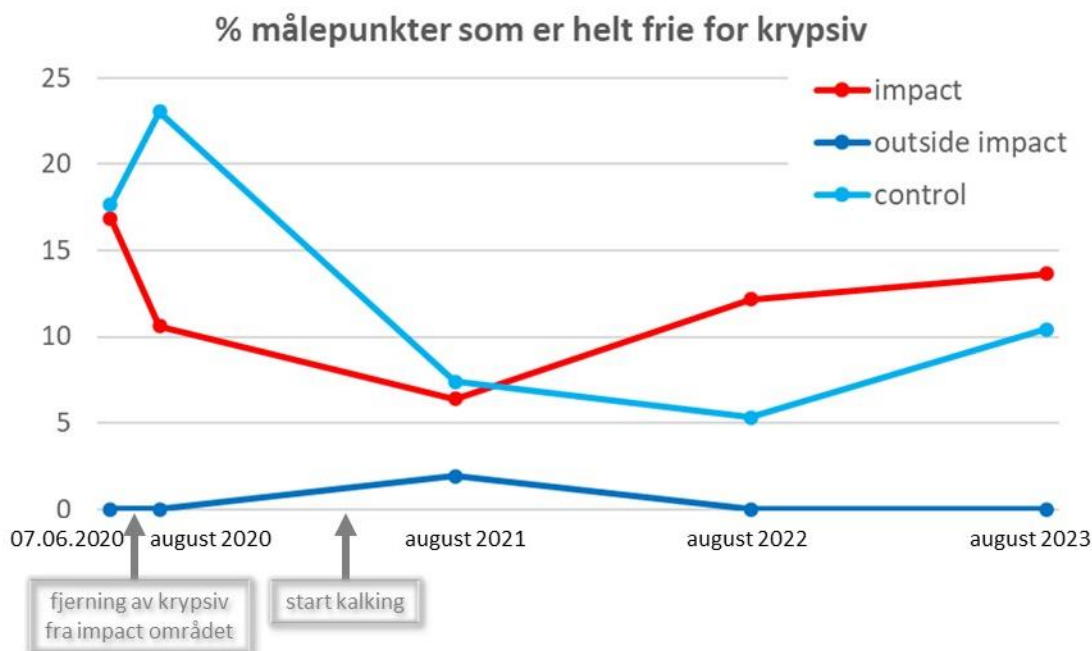
Fig. 3. Andel (i prosent) av målepunktene der det ikke ble registrert krypsiv i 2020 (før og etter fjerning av krypsiv i «impact» området), august 2021, 2022 og 2023

Krypsiv vokser gjerne flekkvis, hvilket betyr at det kan forekomme små områder uten krypsiv ved siden av områder med høy krypsivdekning. Andel målepunkter der det ikke ble registrert krypsiv kan være et uttrykk for i hvilken grad både naturlige (fisk som graver i bunnen, flom, tørke) og menneskeskapte forstyrrelser klarer å hindre etablering av krypsiv på elvebunnen.

krypsiv. Det er ukjent om det var måleusikkerhet, forstyrrelser av elvebunnen eller naturlig tilbakegang av krypsiv som førte til denne økningen. Siden august 2020 gikk andelen målepunkter uten krypsiv ned, til 7 % i august 2021 og 5% i august 2022, for deretter å øke igjen til 10% i august 2023. Resultatene tyder på at krypsivdekningen er noe ustabil i «control» området, og at det forekommer forstyrrelser og tilvekst.

Resultatene våre tyder dermed på at deler av elvebunnen i undersøkelsesområdet til enhver tid er helt frie for krypsiv. Det gjelder spesielt «impact» og «control» områdene, mens «outside impact» ser ut til å ha en mye mer stabil krypsiv dekning. En mulig grunn for hvorfor elvebunnen er mer stabilt dekket med krypsiv i «outside impact» er at «outside impact» er dypere enn «impact» og «control», og derfor muligens mindre utsatt for forstyrrelser. **Krypsiv «flekkene» er til en viss grad dynamiske, og det forekommer prosesser som, sammen med måleusikkerhet, fullstendig fjerner krypsiv fra opptil 15% av elvebunnen, særlig i grunnere områder** (observerte endringer i andel målepunkter uten krypsiv i «control» og «outside impact» områder). **I «impact» området var de observerte endringene i andelen målepunkter som er helt frie for krypsiv mindre enn 15%, og kan derfor ikke med sikkerhet skilles fra måleusikkerheter og naturlige endringer.** Dersom klipping og harving likevel har en effekt, så er det at unge og korte krypsivskudd sprer seg til nye områder i løpet av det første året etter tiltaket, mens naturlig tilbakegang av eldre skudd eller en eller annen form for forstyrrelser i løpet av 2-3 år etter tiltaket fører til at det igjen finnes flere områder som er helt frie for krypsiv.

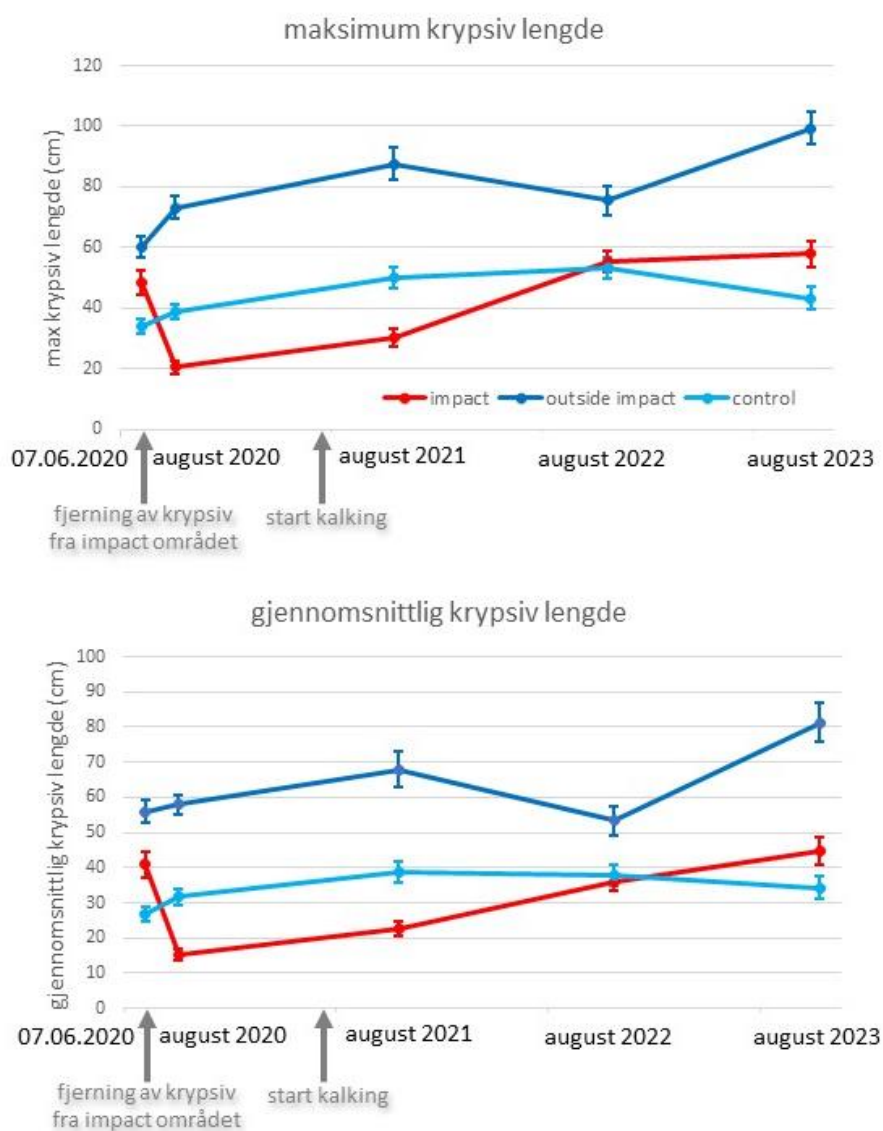
Fig. 4. Maksimum og gjennomsnittlig plantelengde av krypsiv i tre områder i Rysstadbassenget fra 2020 til 2023. Figurene viser gjennomsnitt og standardfeil («standard error of the mean»). Maksimum og gjennomsnittlig krypsivlengde ble beregnet uten målepunktene som var frie for krypsiv, det betyr at figuren viser lengden av de krypsivplantene som fantes.

Gjennomsnittlig krypsivlengde i «**control**» området var relativt stabilt mellom 26 og 39 cm siden 2020, mens maksimum krypsiv lengde var noe mer varierende, og hadde et maksimum på 53 cm i august 2022. I «**outside impact**» området var både maksimum og gjennomsnittlig krypsivlengde noe mer ustabil, og økte fra 2020 til 2023 til henholdsvis rundt 100 og 80 cm (Fig. 4). I tillegg var krypsiv plantene i «**outside impact**» i 2022 og 2023 rundt 30 til 50 cm lengre enn i de andre områdene. Dette skyldes sannsynligvis delvis at «**outside impact**» området er noe dypere enn «**control**» og «**impact**».

krypsivlengde tilbake på cirka samme nivå som før tiltaket (Figur 4; verdier der standardfeil overlapper kan ikke tolkes som forskjellige fra hverandre), og i august 2023 var både gjennomsnittlig og maksimum krypsivlengde helt tilbake på samme nivå eller litt lenger enn like før tiltaket (Fig. 4).

Resultatene våre indikerer at det i Rysstadbassenget tar to-tre år før gjennomsnittlig og maksimum krypsivlengde er tilbake på samme nivå som før tiltaket.

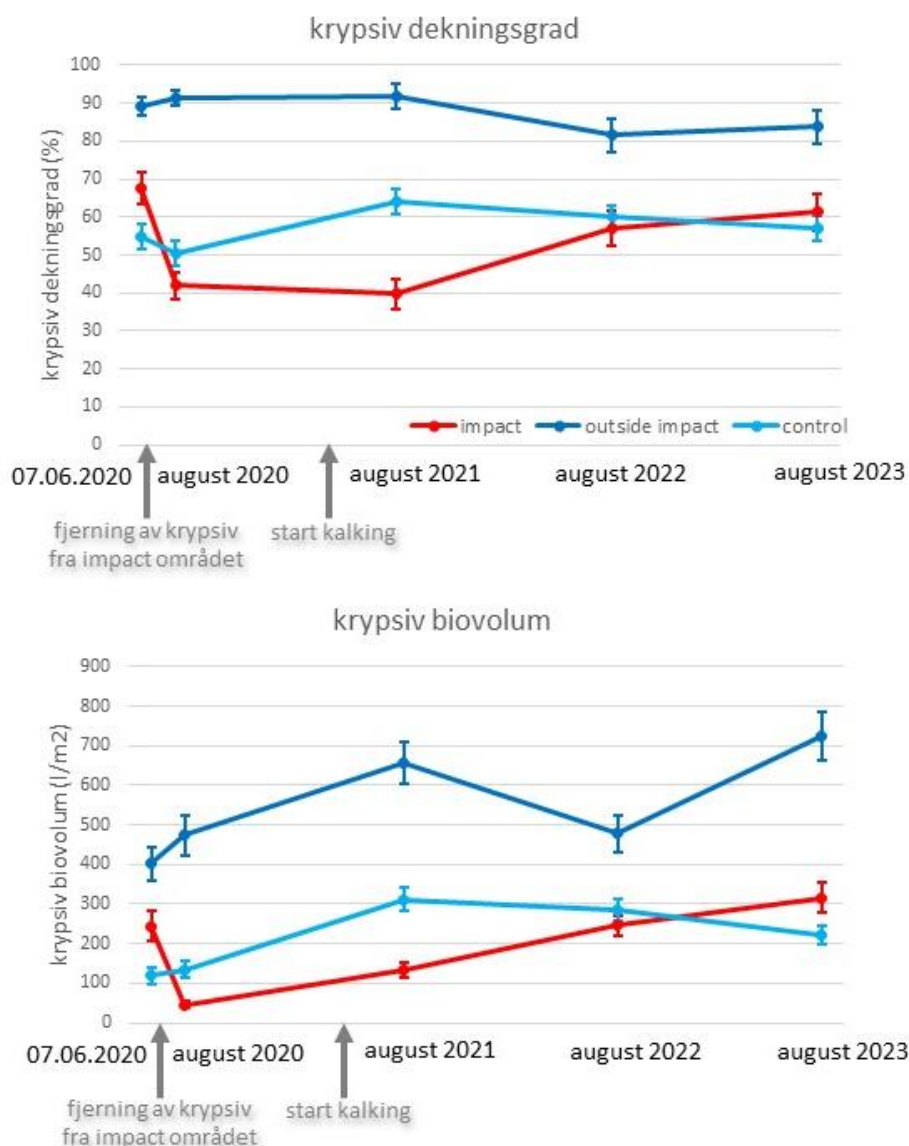
Fig. 5. Dekningsgrad og biovolum av krypsiv i tre områder i Rysstadbassenget fra 2020 til 2023. Figurene viser gjennomsnitt og standardfeil («standard error of the mean»).

Dekningsgrad av krypsiv ble beregnet som gjennomsnitt av den estimerte dekningsgraden på hvert målepunkt, inklusive de målepunktene der dekningsgraden var null. En gjennomsnittlig dekningsgrad på 40 % oppnås for eksempel når 4 av 10 målepunkter har 100 % dekning, og samtidig 6 av 10 null prosent dekning. Men 40 % dekning kan også oppnås om det er 40 % dekning på ethvert målepunkt innen

Derimot reduserte tiltaket som ble gjennomført 15. - 22.6.2020 dekningsgraden med 32 % i «**impact**» området (Schneider m.fl. 2023). Selv om tiltaket førte til en betydelig reduksjon i biomassen av krypsiv, ble man ikke kvitt krypsivet gjennom tiltaket. I august 2022 var biovolum, maksimum og gjennomsnittlig krypsivlengde tilbake på samme nivå som før tiltaket (Figur 4 og 5; verdier der standardfeil overlapper kan ikke tolkes som forskjellige fra hverandre). I august 2023 var også dekningsgraden tilbake på samme nivå som før tiltaket (Figur 5).

Resultatene våre tyder på at det i Rysstadbassenget tar to-tre år for både krypsivlengde og -dekningsgrad å vokse tilbake til omtrent samme nivå som før. Vi observerte lite gjenvekst i løpet av det første året, og størst gjenvekst i løpet av det andre året etter tiltaket.

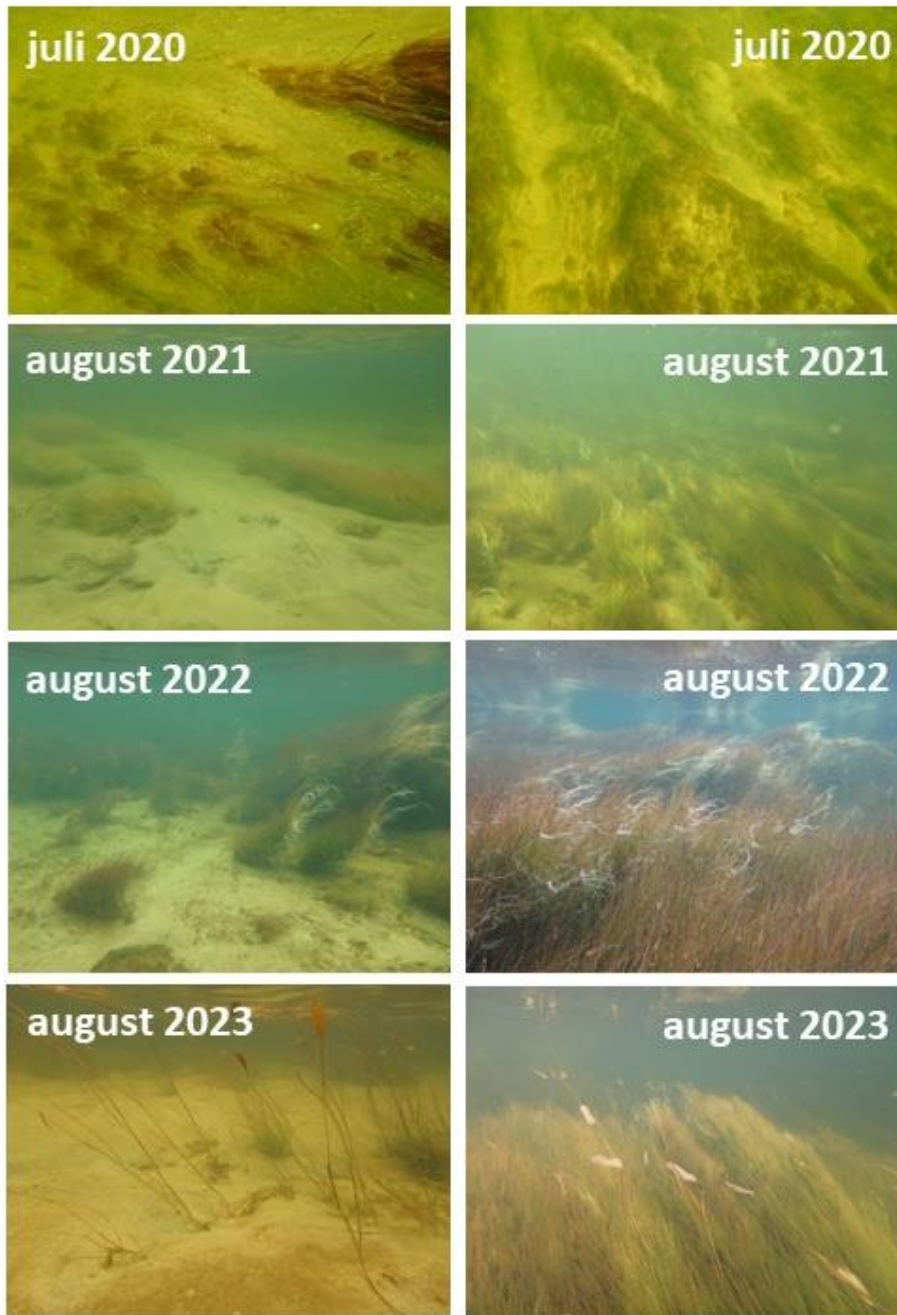
Fig. 6. Undervannsbilder i «impact» området. Like etter tiltaket var mange av krypsivplantene revet av og ødelagt i toppen. I august 2021 fantes det fortsatt områder som var frie for krypsiv, men også områder der enkelte «flekker» var etablert, og områder som var dekket 100% med krypsiv. Krypsivplantene så friske ut. I august 2022 og 2023 fantes fortsatt noen områder som var frie for krypsiv, men krypsivplantene var like lange som før tiltaket, og dekningsgraden var på samme nivå som før tiltaket. I tillegg til krypsiv er tjønnaks synlig på bildene fra 2023. © K. Thiemer og S. Schneider, NIVA.

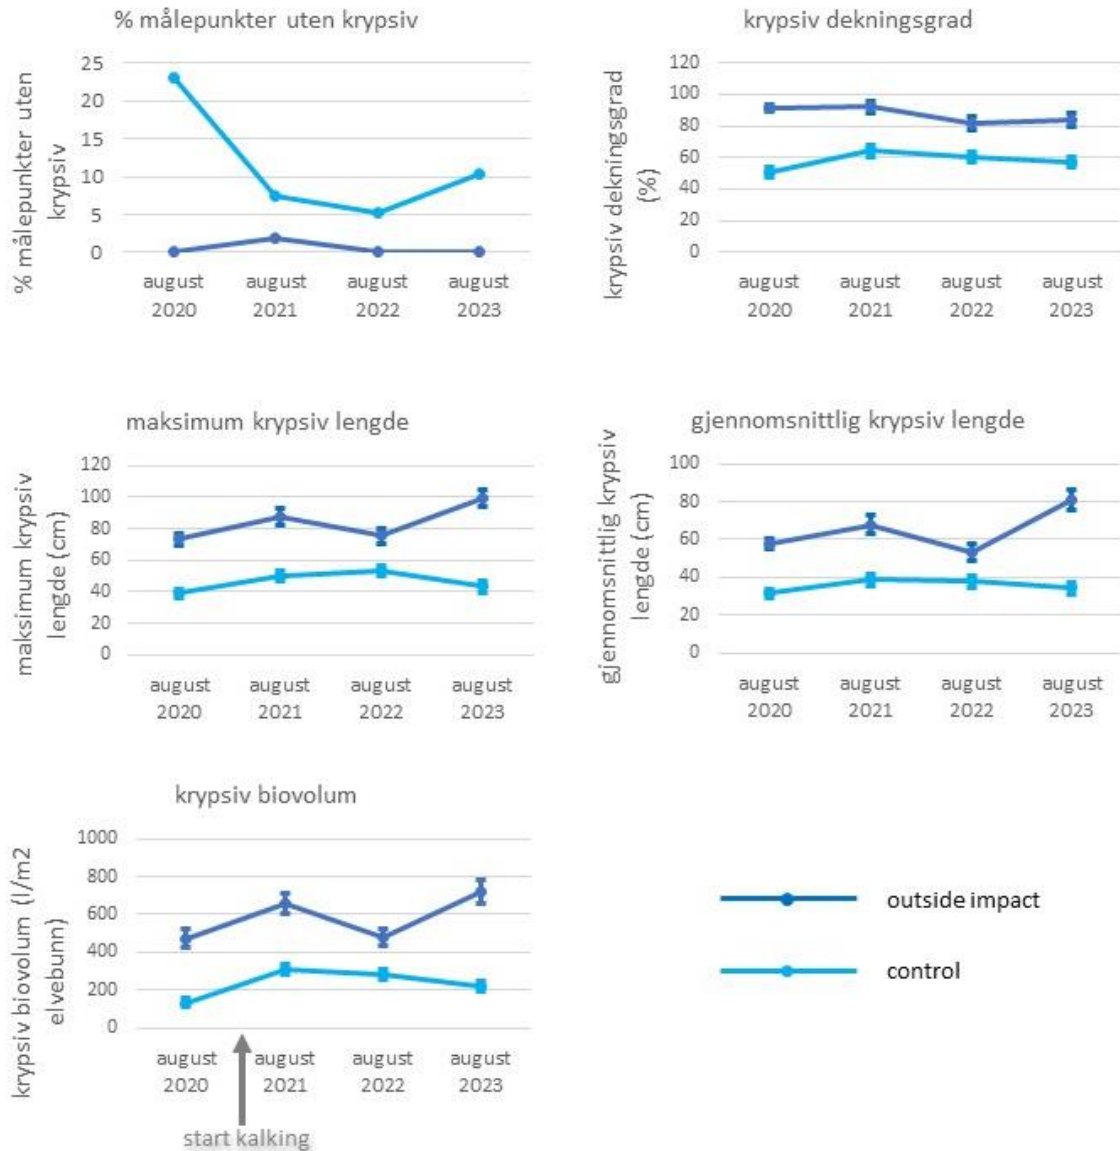
Fig. 7. Krypsiv-målinger i «control» og «outside impact» områdene, før og etter kalking. Dosererkalking i utløpet av Brokke kraftverk ble satt i drift i april 2021 og kalkingen påvirker hele Rysstadbassenget, både «control» og «outside impact». Gjennomsnittlig og maksimum krypsivlengde ble beregnet uten målepunktene der det ikke fantes krypsiv, det betyr at dataene viser lengden på de krypsiv flekkene som finnes i det respektive området.

Mellom august 2020 og august 2023 fantes det ingen konsistente endringer (det betyr endringer som foregikk i både «control» og «outside impact») hverken i andel målepunkter uten krypsiv, krypsiv dekningsgrad, gjennomsnittlig og maksimum krypsivlengde eller biovolum. **Hittil ser det derfor ut som kalkingen ikke har påvirket dekningsgrad og plantelengde av krypsiv i Rysstadbassenget.** Siden

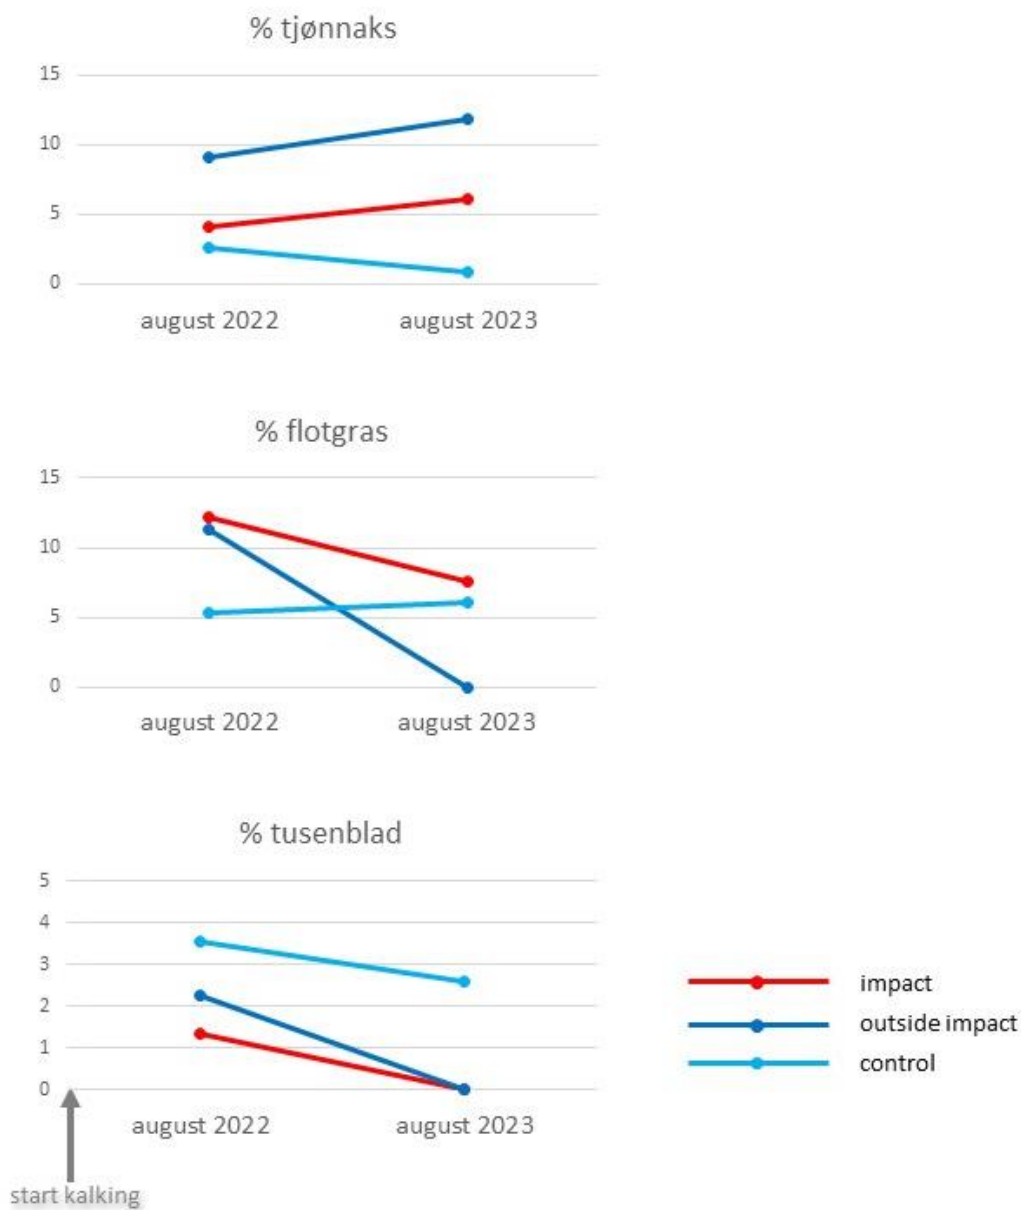
Fig. 8. Forekomst (i % av målepunkter) av andre vannplanter i «impact», «outside impact» og «control» områdene i august 2022 og 2023. Vær oppmerksom på at y-aksen er ulik for ulike arter.

Rysstadbassenget har lenge vært kjent for å ha svært lite forekomst av andre vannplanter enn krypsiv (Rørslett 1987). Av den grunn ble eventuelle forekomster av andre vannplanter ikke aktivt registrert i felt hverken i 2020 eller 2021. I forbindelse med MadMacs prosjektet (<https://www.niva.no/en/projectweb/madmaccs>) gjennomførte vi imidlertid mye feltarbeid i Rysstadbassenget i både 2019 og 2020, og vi er derfor blitt godt kjent i dette området. Vi er derfor ganske sikre på at det ikke forekom tusenblad (*Myriophyllum alterniflorum*) i undersøkelsesområdet i 2020 eller 2021, og at det forekom kun ett lite område der det vokste noen få tjønnaks-planter (*Potamogeton natans*). I tillegg er det sannsynlig at det fantes noen enkeltplanter av flotgras (*Sparganium cf. angustifolium*). I august 2022, derimot, ble det oppdaget både flotgras, tjønnaks og tusenblad i alle tre undersøkelsesområdene (Figur 8, 9). I 2022 var det **flotgras** som var vanligst (etter krypsiv), og arten ble registrert på cirka 10% av målepunktene i «impact» og «outside impact», og 5% av målepunktene i «control» området. I august 2023 var forekomsten av flotgras i «control» nesten uforandret, mens det var mindre flotgras i «impact» og ingen i «outside impact».

Registreringer av andre vannplanter ble foretatt i august 2022, og i april, juni og august 2023. For lettere å kunne oppdage eventuelle trender fremstilles resultatene først kun for august månedene (Fig. 8).

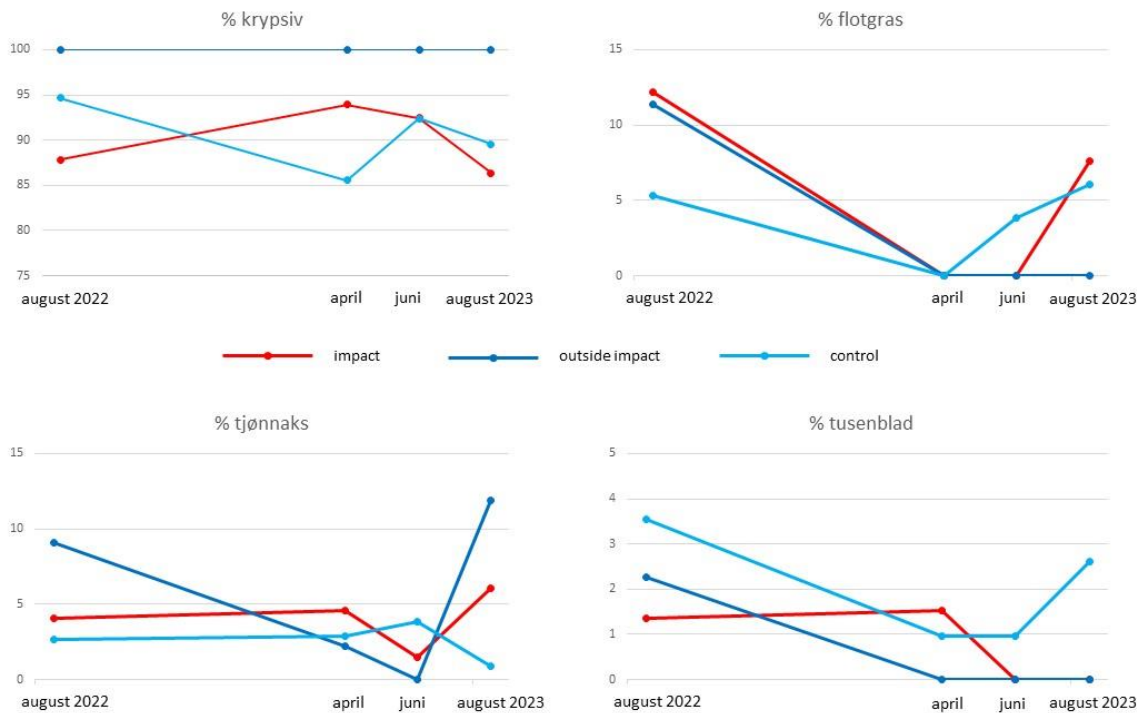
Fig. 9. Forekomst (i % av målepunkter) av krypsiv og andre vannplanter i «impact», «outside impact» og «control» områdene i august 2022, og i april, juni og august 2023. Vær oppmerksom på at y-aksen er ulik for ulike arter.

Noen vannplanter kan overleve vinteren som grønn plante, mens det for andre arter er vanlig at de grønne delene visner om vinteren og det kun er rhizomer eller frø som overlever. For raskt å kunne oppdage om forekomsten av andre vannplanter ble påvirket av kalkingen, kartla vi vannplantene i 2023 også i april og juni, i tillegg til august (Figur 9). Resultatene viser at krypsiv i all hovedsak overlever som grønn plante. Flotgras, derimot, ble ikke funnet i noen av undersøkelsesområdene i april. Små blader ble registrert i juni i «control» området, men ikke i «impact» og «outside impact» (noen få blader ble likevel tatt bilde av i «impact» området, men de var utenfor registreringspunktene, Figur 11). Det betyr at bladene til flotgras visner om vinteren, og det er mest sannsynlig kun rhizomet som overlever. Nye blader dannes først sent på våren/tidlig sommer. Mye av tjønnaksen overlevde vinteren som grønn plante, selv om minst tjønnaks forekom i juni, og mest i løpet av sensommeren (august). Det har fremdeles vært lite tusenblad i Rystadbassenget i august 2023, men tusenblad ser ut til å overleve vinteren som grønn plante (Figur 9).

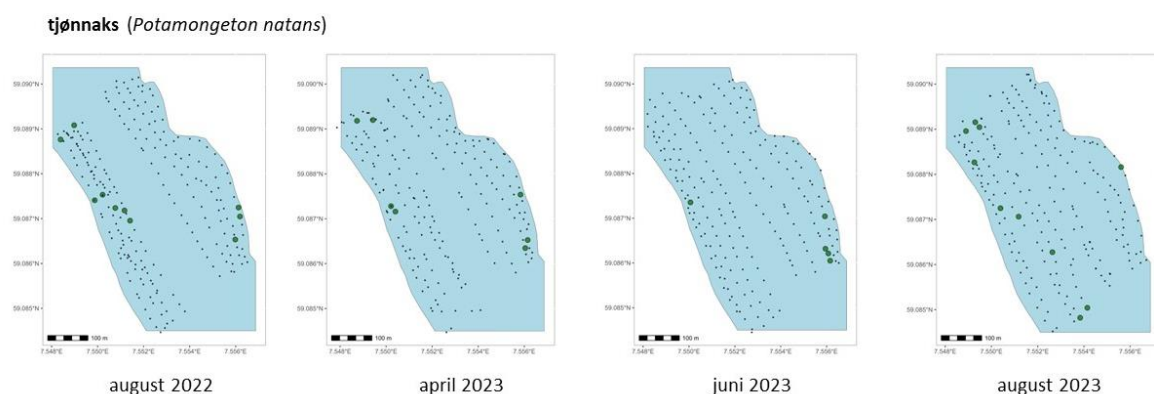
Fig. 10b. Forekomst av tjønnaks i undersøkelsesområdet i august 2022, og i april, juni og august 2023. For plasseringen av «impact», «outside impact» og «control» områdene se Fig. 1. Grønne sirkler indikerer forekomst, svarte prikker fravær av arten på undersøkelsespunktet.

I august 2022 registrerte vi tjønnaks i de nordvestlige (oppstrøms-) delene av «impact» og «outside impact» områdene og i den sørlige delen av «control» (Figur 10b). Tjønnaks ser ut til å overvintre som grønn plante og ble funnet i cirka de samme områdene i april 2023 som i august året før. I juni 2023 var

det minst forekomst av tjønnaks, men fremdeles i de samme områdene. I august 2023, derimot, kan det se ut som tjønnaks spredde seg nedstrøms i «outside impact» området.

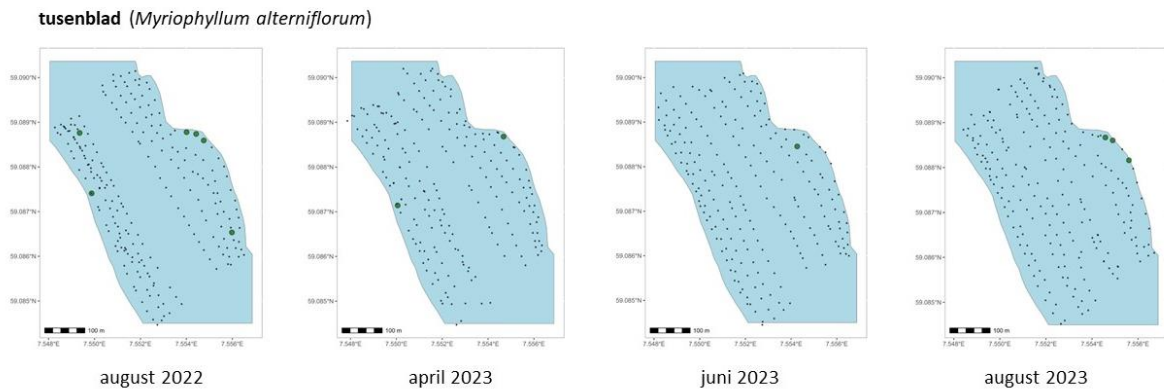
Fig. 10c. Forekomst av tusenblad i undersøkelsesområdet i august 2022, og i april, juni og august 2023. For plasseringen av «impact», «outside impact» og «control» områdene se Fig. 1. Grønne sirkler indikerer forekomst, svarte prikker fravær av arten på undersøkelsespunktet.

I august 2022 registrerte vi tusenblad i de nordvestlige (oppstrøms-) delene av «impact» og «outside impact» områdene og langs strandkanten i «control» (Figur 10c). Det var generelt lite tusenblad i undersøkelsesområdet, og arten ser ikke ut til å ha spredd seg fra august 2022 til august 2023.

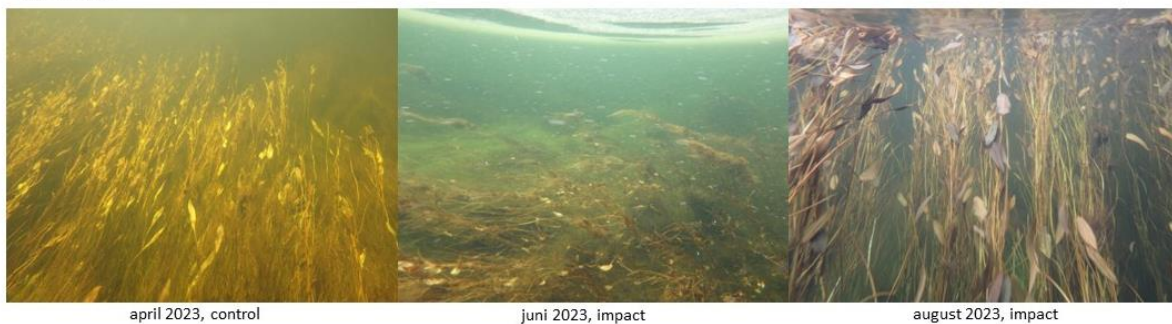
Fig. 11. Tjønnaks (*Potamogeton cf. natans*) og flotgras (*Sparganium cf. angustifolium*) i Rysstadbasenget i april, juni og august 2023. Tjønnaks har en rød-brun farge og blad som kan flyte på vannoverflaten. Flotgras er noe mer gul-grønn enn krypsiv og har lange lineære blader. Tjønnaks overlevde vinteren som grønn plante, men i juni så plantene brune og litt visne ut. I august, derimot, registrerte vi friske og sunne planter. Flotgras ble ikke registrert i april, og det var tilsynelatende kun rhizomene som overlevde vinteren. I juni ble små friske blader registrert, som i august hadde vokst seg større. © S. Schneider, NIVA.

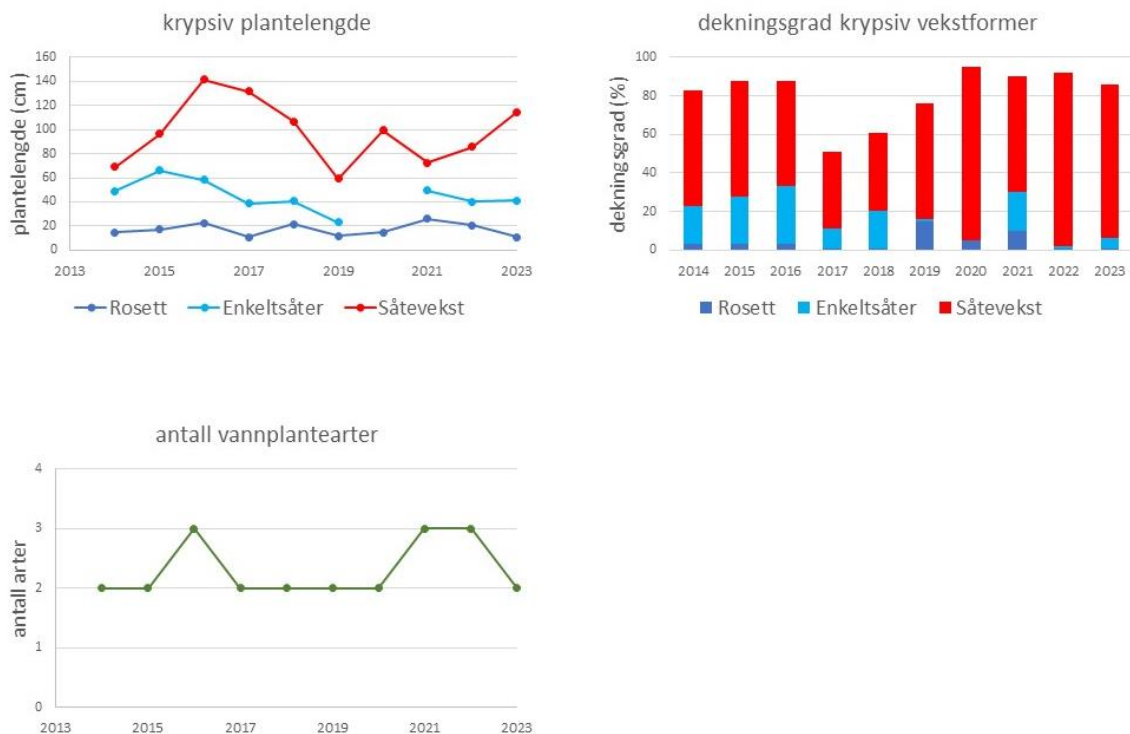
Fig. 12. Lengde og dekningsgrad av de ulike vekstformene av krypsiv, og antall vannplantearter (inkludert krypsiv) på stasjonen «Brokke» fra 2014 til 2023. Dosererkalking i utløpet av Brokke kraftverk ble satt i drift i april 2021.

Lengden av rosettplanter av krypsiv har vært ganske stabil rundt 20 cm siden 2014, mens lengden av enkeltsåtene har svingt rundt cirka 50 cm (Figur 12). Såtevekst nådde et maksimum på opptil 140 cm i 2016 og 2017, men har svingt rundt 90 cm ellers. I 2023 var lengden av såteveksten rundt 110 cm, litt over gjennomsnittet. Den totale dekningsgraden av krypsiv på stasjon Brokke har svingt rundt 90%, med unntak av perioden 2017 til 2019, der dekningsgraden muligens ble redusert av en flom, et «privat tiltak» eller en annen form for forstyrrelse, og det tok 3 år å komme tilbake til samme nivå (Figur 12). Dekningsgraden av vekstformene var ganske stabil over alle år, med unntak av 2020 og 2022, da det var mer såtevekst, men mindre enkeltsåter og rosettplanter. Også i 2023 var det relativt mye såtevekst. Bortsett fra krypsiv ble det i alle år funnet flotgras på stasjonen Brokke. I tillegg ble det i 2016 gjort et enkeltfunn av blærerot (*Utricularia vulgaris/australis*), og i 2021 og 2022 ble evjesoleie (*Ranunculus reptans*) funnet. Mengden av flotgras på stasjon Brokke ble i tidligere år registrert som «2=spredd», mens den både i 2021 og 2022 ble registrert som «3=vanlig». I 2023 ble mengden av flotgras kun registrert som «2=spredd» igjen.
