NORSK INSTITUTT FOR VANNFORSKNING

P R A 5. U T S L I P P A V F O R U R E N S E T
V A N N I R E S I P I E N T

UNDERSØKELSE AV EKSISTERENDE DYPVANNsutslipp

RAPPORT FRA FELTUNDERSØKELSER AV 62 DYPVANNs-
UTSLIPP VED HJELP AV DYKKERE

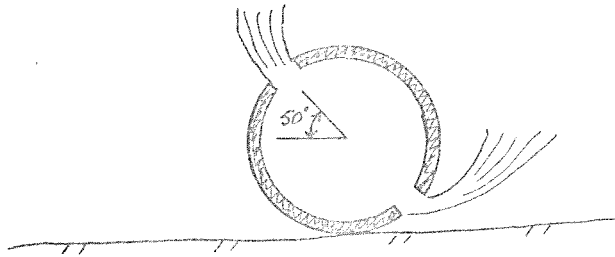
Fig. 2

Hullene i diffusoren lå ikke horisontalt, se figur 2.

Av til sammen 7 hull i diffusoren var det bare det første, det på 18 m dyp, som var helt åpent og hvor man kunne se strålen av avløpsvann.

Hull nr. 2 ble åpnet etter at dykker rensket det for kvist og bordbiter.

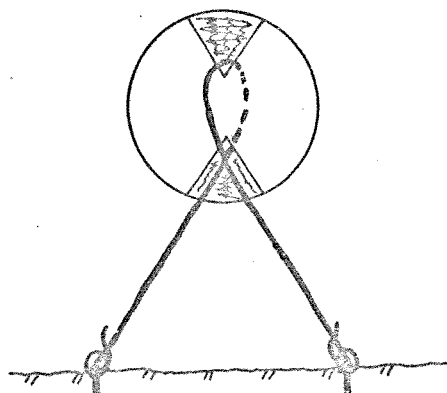
Figur 5.

Selve enden var forankret i bunn med tau, se figur 5.

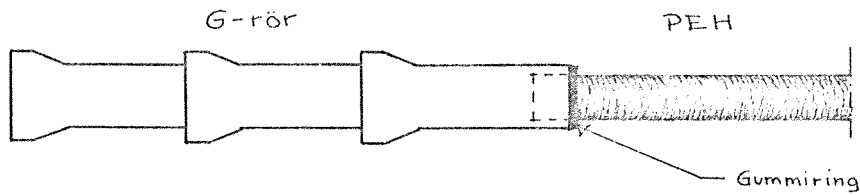
Fig. 1

Mellomrommet mellom G-rørsvegg og plastrør var tettet med en slags gummi-tetningsring. Det var ingen lekkasje å se i skjøten.

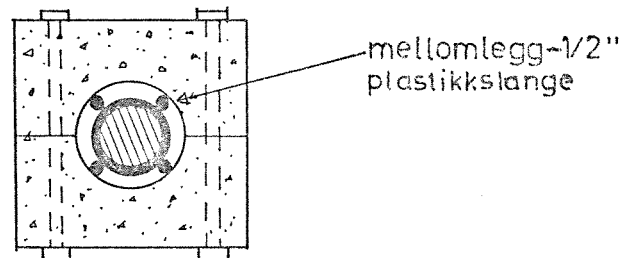
Fig. 2

Lodd og foringer satt godt fast. Det var en del synketømmer rundt ledningen, uten at det så ut til å representere noen fare for ledningen.

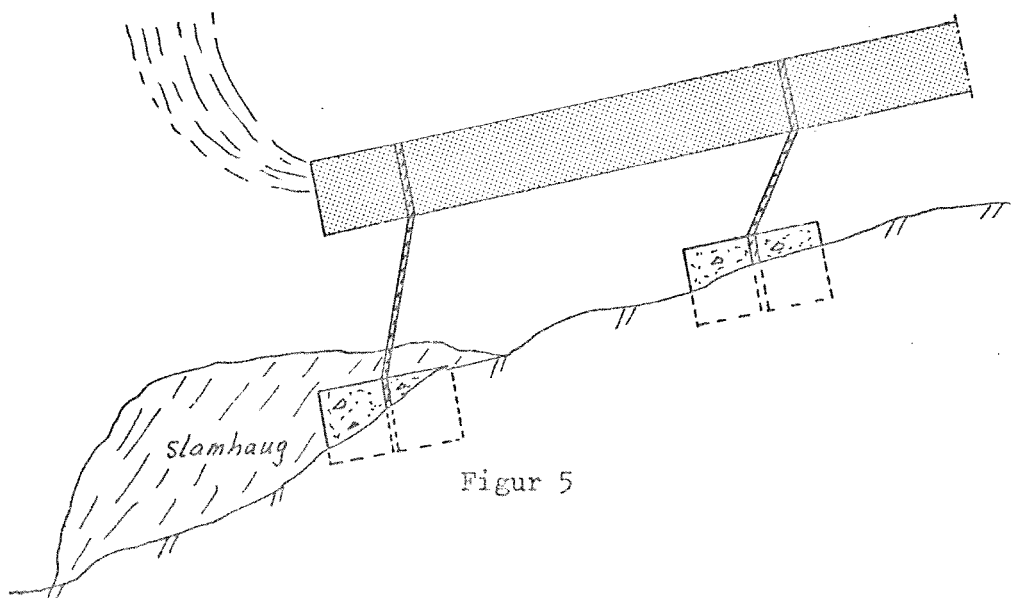
Figur 5

Ledningen svever over bunnen det siste stykket og er festet til betonglodd på bunnen med tau. Utløpet er 1 m over bunn. Se figur 5.

Det var ingen merkbar strøm, og avløpsvannet steg rett opp fra utløpet. Ledningen har ikke sprederanordning.

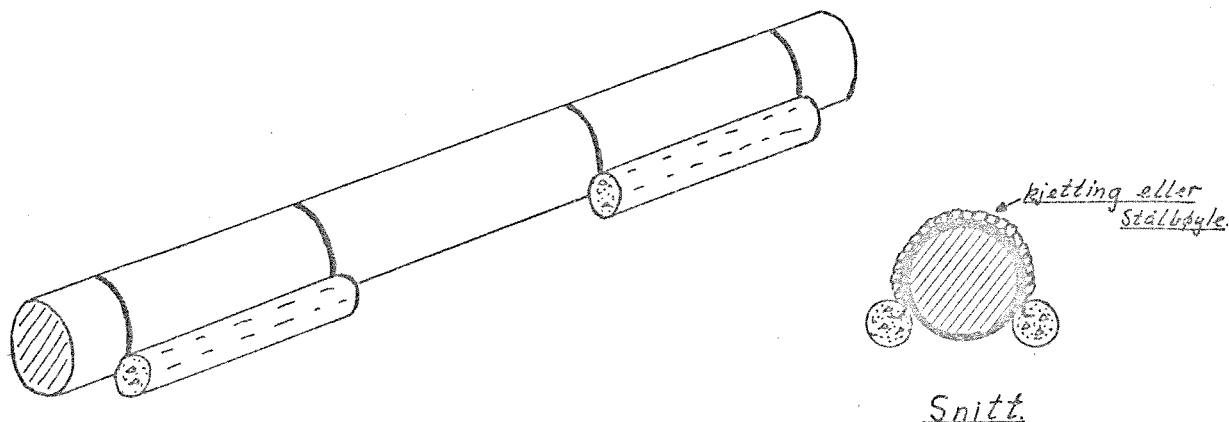
Fig. 1

Belastningene består av helstøpte betongsylindre ca. 75 cm lange, med diameter ca. 20 cm. De er lagt på ledningen og festet slik som skissert på figur 1.

Avstanden mellom hvert lodd er ca. 2,5 m. Fra 10 m dyp og ned til utløpet, som ligger på 18 m, er begroingen merkbart mindre. De siste 10 metrene er det ingen belastningslodd på ledningen, og den svever ca. 1 m over bunn på dette partiet.

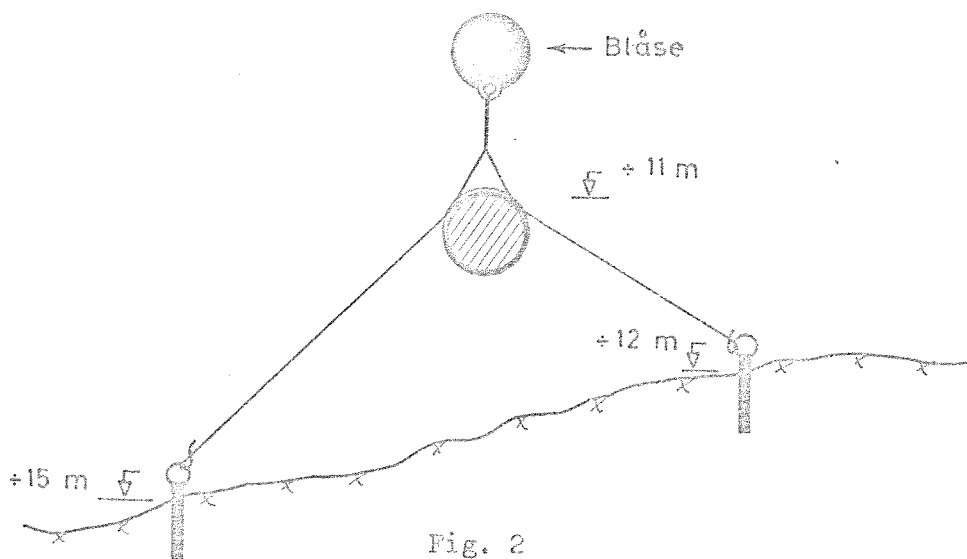
Fig. 2

Ledningen er holdt på plass med tau festet til fjellbolter på bunn og klammer på ledningen - se figur 2.

Ledningen er festet på denne måten på 2 steder, en gang på ca. 3 m dyp og en gang på 11 m dyp. Ved festet på 3 m dyp virket begge tauene slakke, og her manglet også blåsen, mens tauene ved festet på 11 m dyp var stramme.

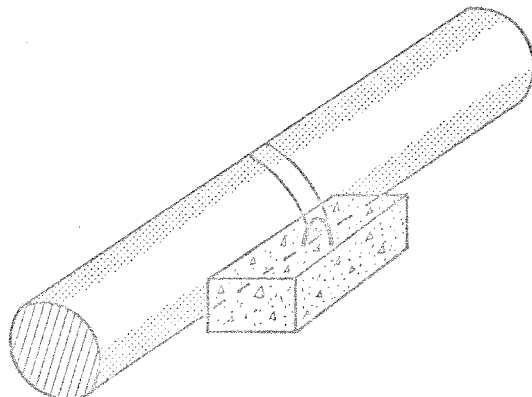
Fig. 1

Belastningsvektene består av betongstaver ca. 15 x 30 x 50 cm med faststøpte kroker. Ved hvert belastningssted ligger en stav på hver side av ledningen med tau imellom som vist på figur 1.

Avstanden mellom loddene varierer fra bare et par meter opp til 10 meter, og plasseringen så derfor ganske tilfeldig ut.

Konklusjon på dykkerbefaringen ved Andø blir at ledningen virker, men at belastningen på den er temmelig mangelfull. Ledningen kan i dag meget lett forflyttes med håndkraft.

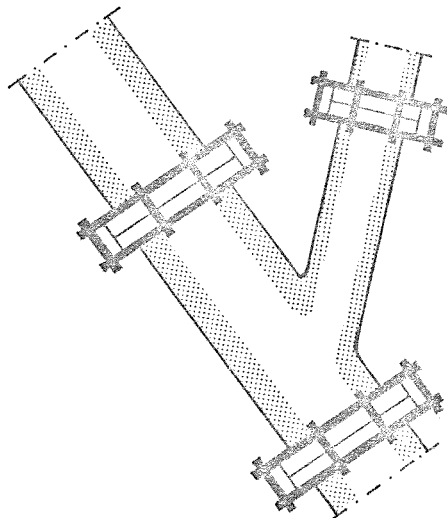
Fig. 3

På hver rørende er det påsveiset en flens som er hold for en metallring med boltehull. Bolter mellom ringene festet med muttere sikrer skjøten. Hele skjøten så ut til å være bra.

Over en lengde på ca. 30 m på mellom 8-10 m dyp virket det som om det lå en del kloakkslam på bunn, noe som kan tyde på lekkasje, men dykker kunne ikke finne lekkasjestedet.

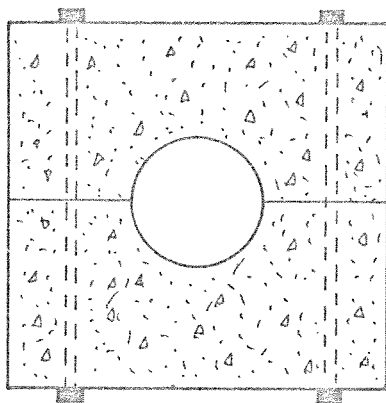
Fig. 3

Senteravstanden mellom loddene er ca. 5 m. De syntes å sitte godt festet til ledningen unntatt et sted på 25 m dyp der et lodd har glidd inntil det neste.

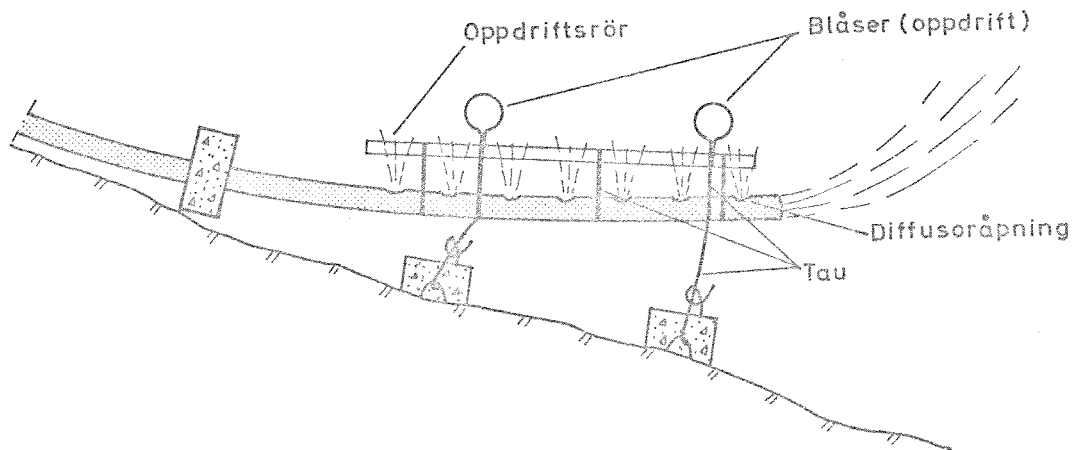
Fig. 5.

Enden av ledningen er hevet 5 m fra bunnen med blåser og et luft- eller skumfylt plastrør, samtidig som ledningen er forankret med tau og lodd som vist på figur 5.

Avløpsvannet som kom var tydelig råkloakk, og bunnen er dekket med hvitt slam over et stort område.

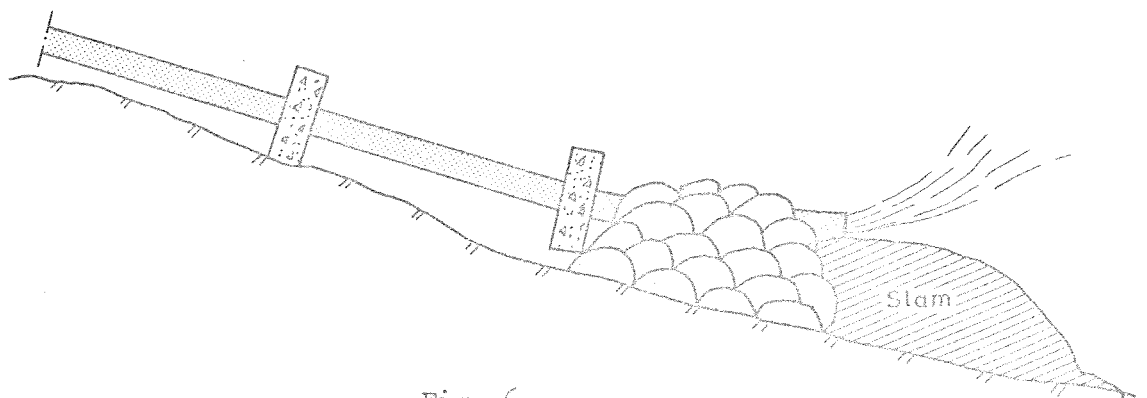
Fig. 6

Begroingen avtar med dypet, men dekker mesteparten av ledningen helt ned til utløpet som ligger på 17 m dyp. Forholdene ved utløpet er som vist på figur 6.

Under ledningen ved utløpet er det bygd opp med sekker slik at enden av utløpsledningen er ca. 2 m over opprinnelig bunn. Det ligger også sekker oppå ledningen.

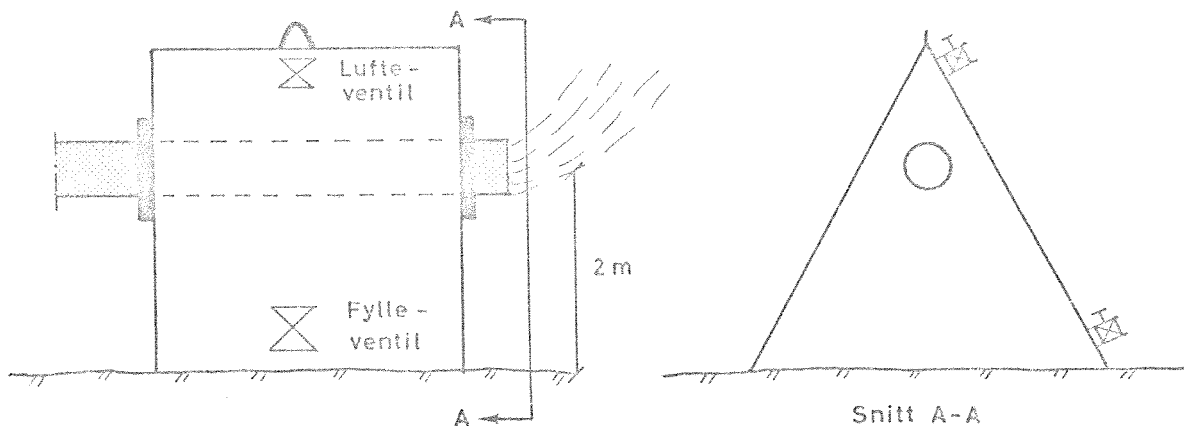
Fig. 7

Enden av ledningen ligger på 35 m dyp, og er hevet over bunnen med en stålkasse som vist på figur 7.

Det har bygget seg opp en 1,5 m høy slamhaug på bunnen under enden. Det kom tydelig avløpsvann ut av enden, men bare ca. øverste 1/4 delen av tverrsnittet var fylt.

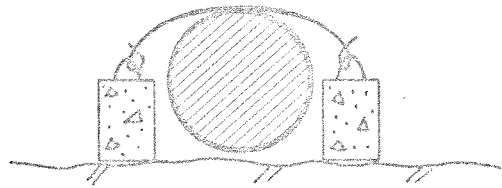
Fig. 3

Nær utløpet er det istedet for lodd av type vist på figur 1 benyttet typen vist på figur 3.

Enden av ledningen blir holdt svevende $\frac{1}{2}$ - 1 m over bunn med plastblåser.

Det er antakelig lekkasjer på ledningen. Den bør spyles for å renske opp foran utløpet, og for å få ut avleiringer som helt sikkert finnes i ledningen på det flate partiet.

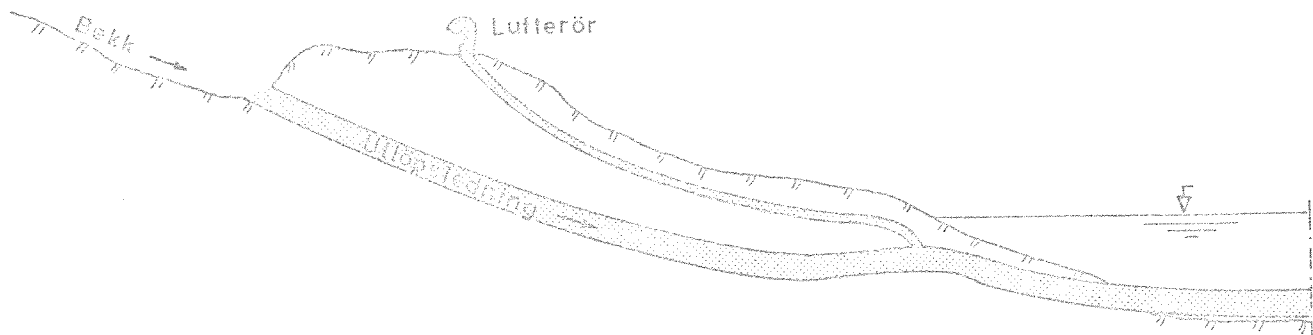
Fig. 1

Ved Mjølkevika går drensvannet i bekk ned til inntaket til utløpsledningen som ligger ca. 200 m over resipientnivå. Inntaket er derfor ikke dykket. Derfra ligger ledningen nedgravd ned til ca. 3 m vanddyb - se figur 1.

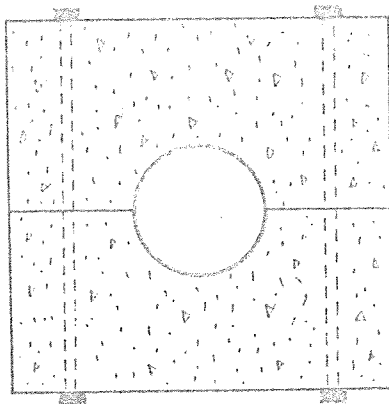
Fig. 2

Dykker fulgte ledningen fra 5 m vanddyb. Belastningsloddene er hele tiden av type vist på figur 2.

Det er ingen form for polstring mellom ledning og lodd.

Senteravstanden er ca. 5 m, og loddene syntes hele veien å sitte godt festet på ledningen. Fra 6 m vanddyp og ut til utløpet, som ligger på 26 m dyp, registrerte dykker følgende dybdeforhold som er vist på figur 3.

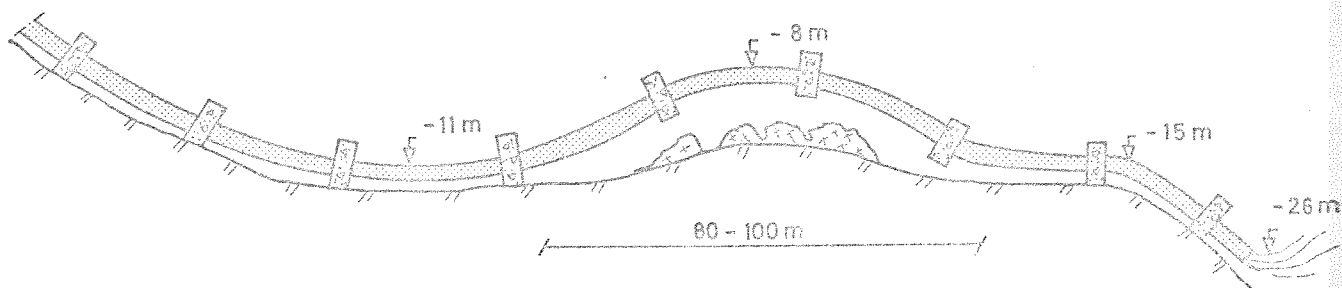
Fig. 3

Fallet er ganske bra fra 6 m dyp og ned til 10-11 m dyp. Deretter er det en lang strekning på 11 m dyp som er helt flat. Ledning og lodd ligger hele tiden direkte på bunn. Så begynner ledningen å sveve og får et helt tydelig motfall. Som figur 3 antyder, minsker dybden fra 11 m til 8 m for deretter å øke igjen. Denne ryggen som ledningen har fått, strekker seg over ca. 80-100 m.

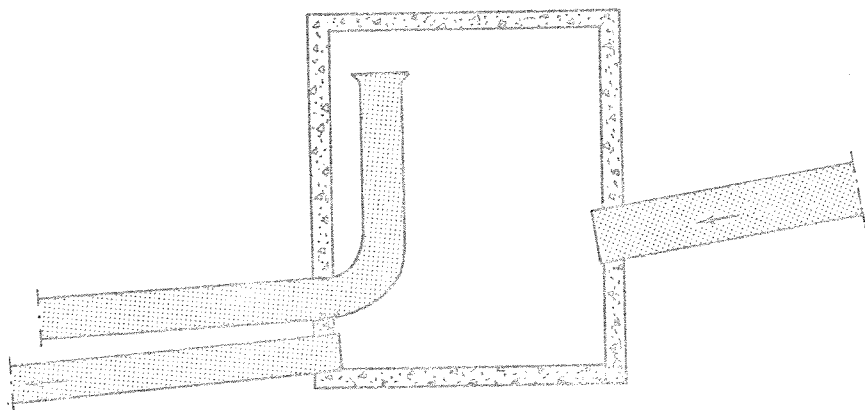
Fig. 4

Ved Fanahammeren ligger utløpskummen like ved sjøkanten. Både det inngående og utgående rør i kummen er dykket. I prinsipp er kummen bygd som vist på figur 4.

Det vertikale rør er overløp.

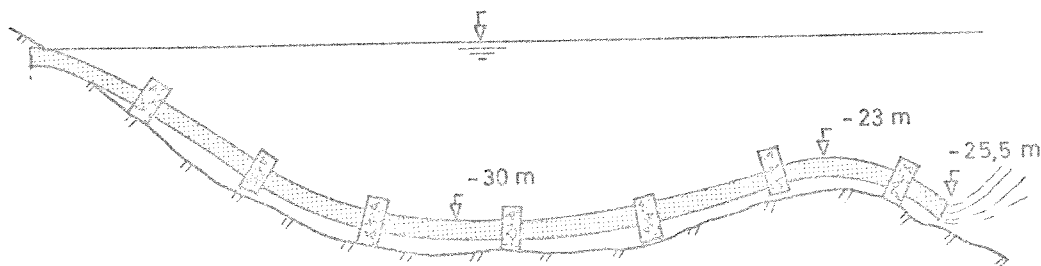
Fig. 5

Som figur 5 antyder er fallet bra ned til 30 m dyp. Så følger et langt stykke der dybden er konstant på 30 m, hvorpå det minsker igjen til 23 m. Deretter øker dypet ned til utløpet som ligger på 25,5 m.

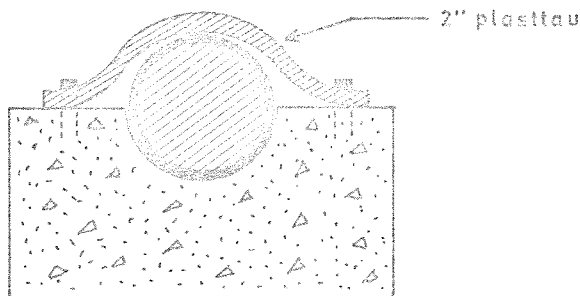
Fig. 6

Belastningloddene er av type vist på figur 6.

Senteravstanden mellom loddene varierer mellom 4 og 5 m. Loddene sitter godt festet til ledningen og holder den svevende ca. 40 cm over bunn, som for det meste består av sand.

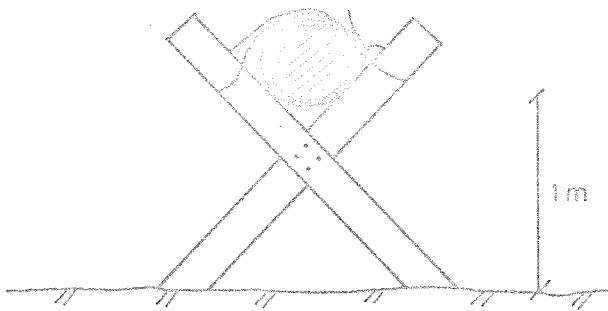
Fig. 7

Enden er sikret 1 m over bunn med et kryss av trepeler som vist på figur 7.

Vannføringen i ledningen var meget liten. Det har dannet seg en liten slamhaug på bunn ved utløpet.

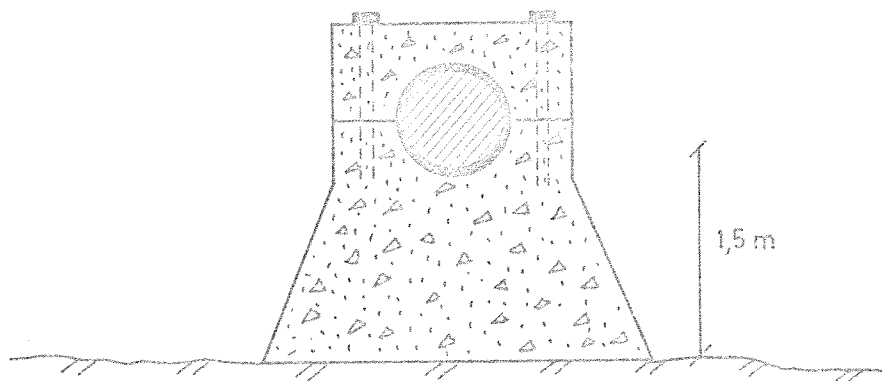
Fig. 8

Enden er plassert oppå og festet til en stor betongkloss, slik at det er en avstand på 1,5 m ned til bunnen. Se figur 8.

Det var meget liten vannføring i ledningen. Det har dannet seg en liten slamhaug på bunnen.

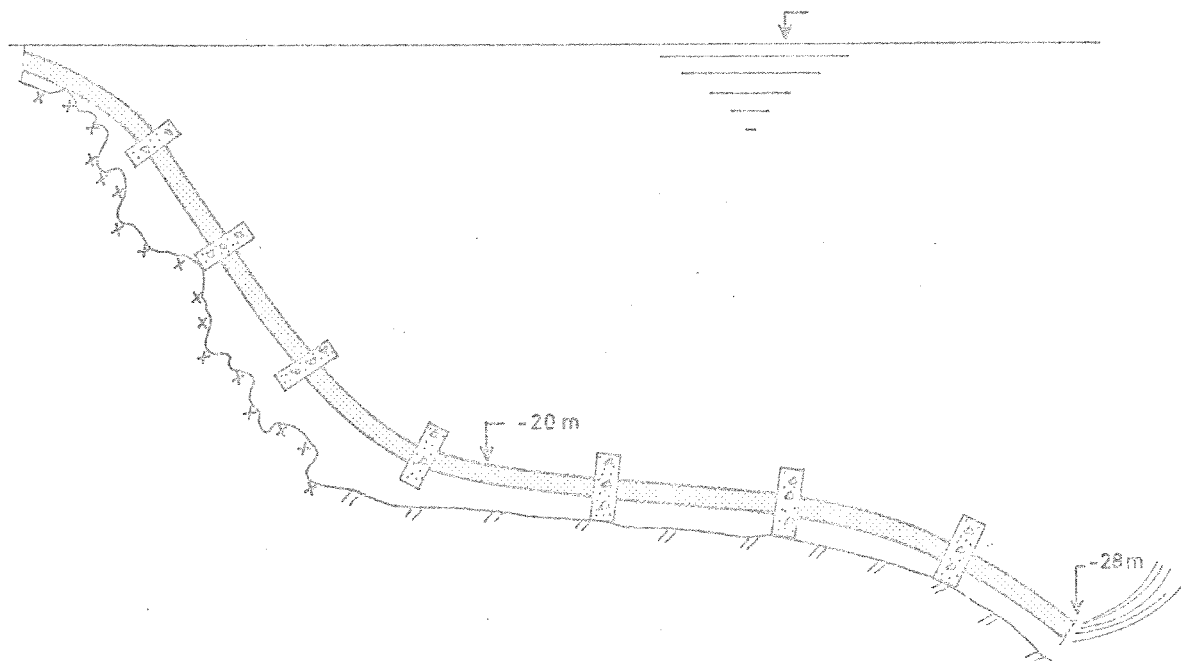
Fig. 9

Profillet til utløpsledningen er omtrent som vist på figur 9.

Utløpet ligger direkte på bunn på 28 m dyp, og vannføringen var stor.

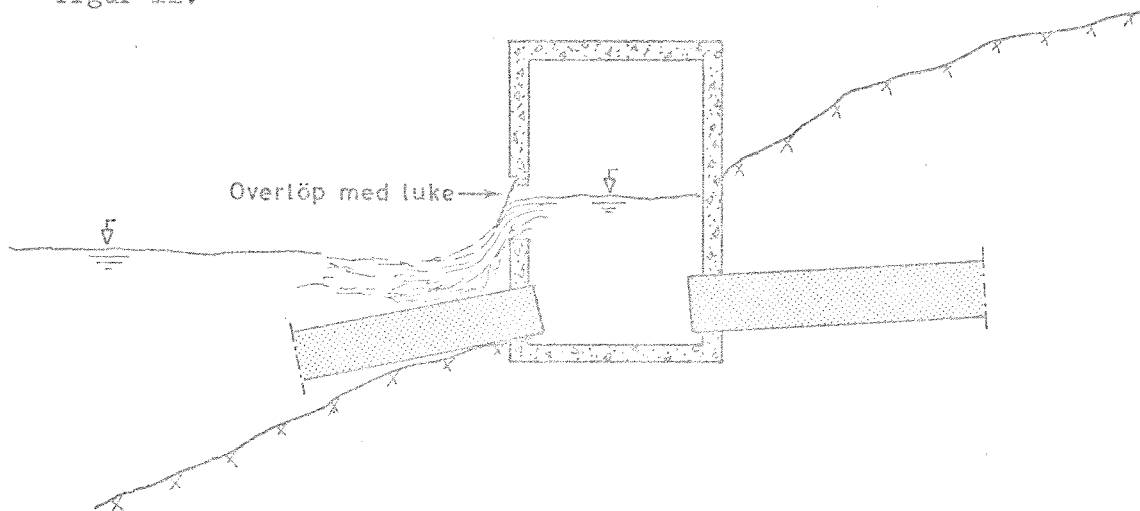
Fig. 11

Ved Knappen ligger utløpskummen helt ved sjøkanten som vist på figur 11.

Overløpet er plassert ca. $\frac{1}{2}$ m over topp utløpsledning, noe som medfører at det bestandig går mye avløpsvann i overløpet.

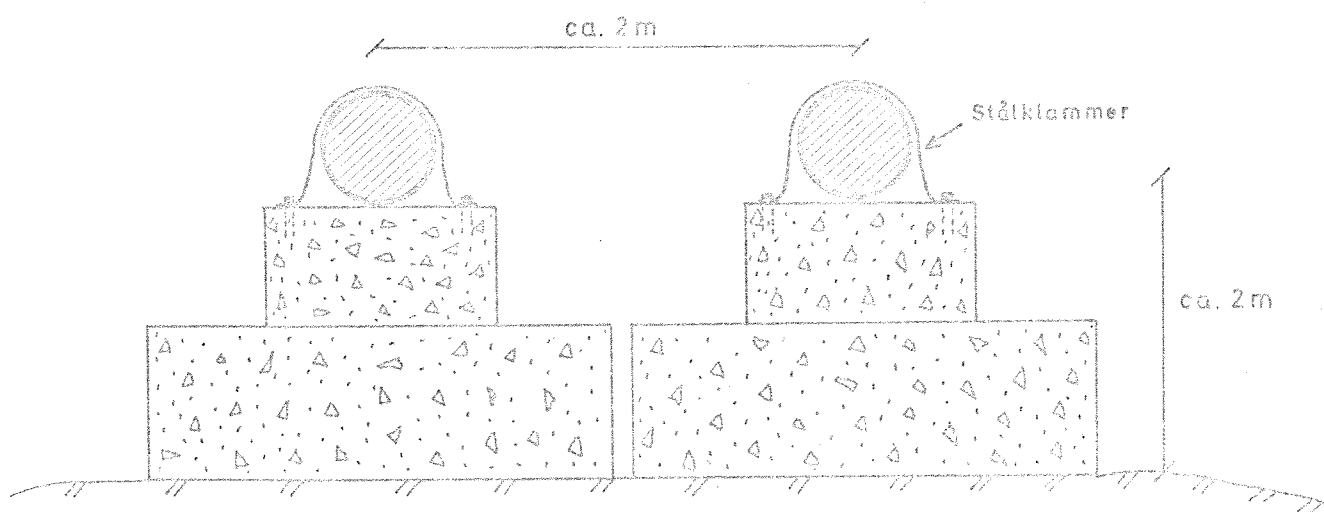
Fig. 12

Den første forankringen finnes på 11 m dyp og er i prinsipp som vist på figur 12.

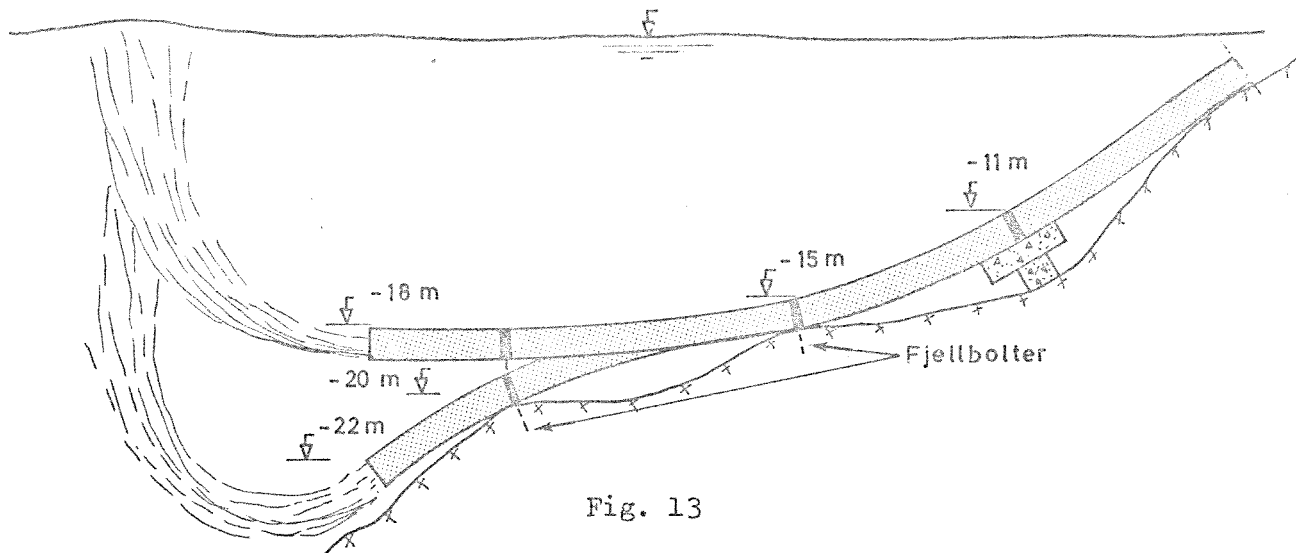
Fig. 13

På 20 m dyp er den høyre ledningen festet med fjellbolt på samme måte som på 15 m dyp. Festet til den venstre ledningen er ikke i orden, for denne svever høyt over stedet der den skulle vært festet og har sitt utløp på 18 m dyp. Den høyre ledningen fortsetter ca. 13 m etter festet på 20 m dyp og har sitt utløp på 22 m dyp.

I profil ser situasjonen ut som vist på figur 13.

Begge ledningene gikk fulle med avløpsvann, som tydelig var urensset kloakk. Avløpsstrålene var meget kraftige, og de nådde helt til overflaten. Denne oppvellingen kunne meget tydelig sees fra land.

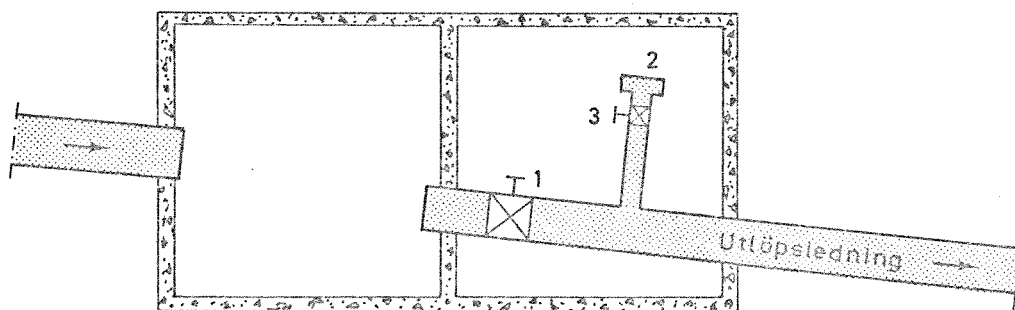
Fig. 14

På utløpsledningen er det påmontert ventil og brannslangekobling som vist på figur 14.

Ved å stenge med ventil (1), koble til en trykkvannsledning ved stigerøret (2) og åpne ventil (3), kan en spyle utløpsledningen. Dette opplegget er meget nyttig og bør jevnlig brukes.

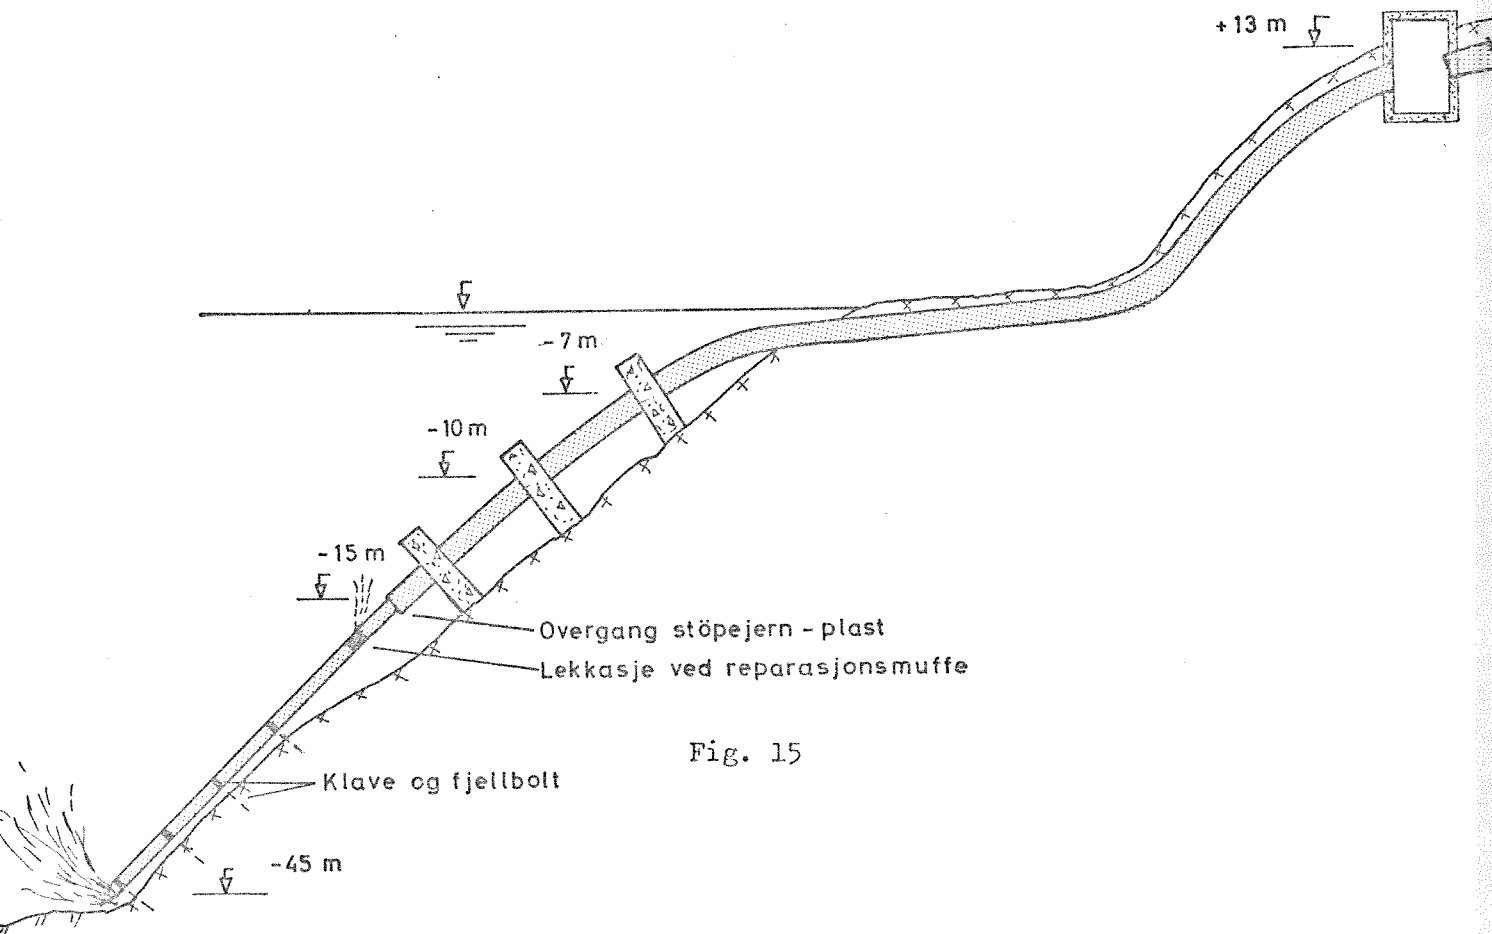
Fig. 15

Ved Grønskjæret ligger utløpskummen ca. 13 m over sjøen som vist på figur 15.

I regnerperioder går det mye vann i avløpssystemet, og det er store hastigheter på avløpsvannet i utløpskummen. Dette har ført til at luft blir dratt med ut i ledningen.

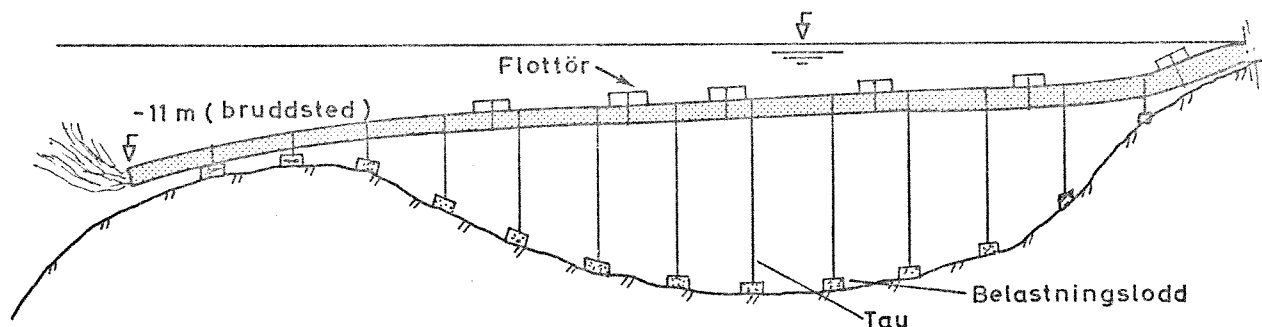
Fig. 17

Bunnforholdene og ledningstrasé i Eidsvågen er som vist på figur 17.

For å få jevnt fall på ledningen har man vært nødt til å la den sveve de første fire hundre meter. For å få til dette må det festes på flottører samtidig som ledningen forankres.

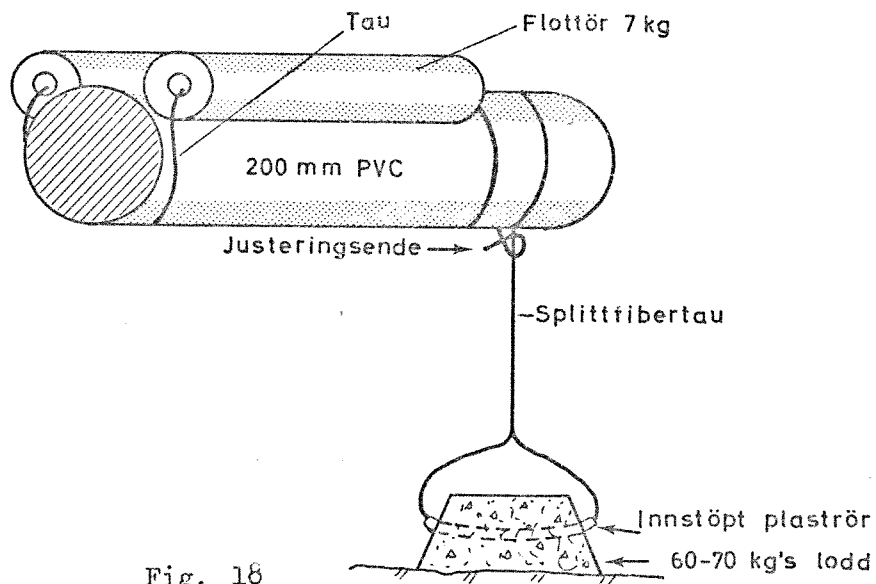
Fig. 18

I Eidsvågen er dette utført som vist på figur 18.

Lengden av splittfibertauet varieres etter bunnforholdene, slik at fallet blir jevnt.

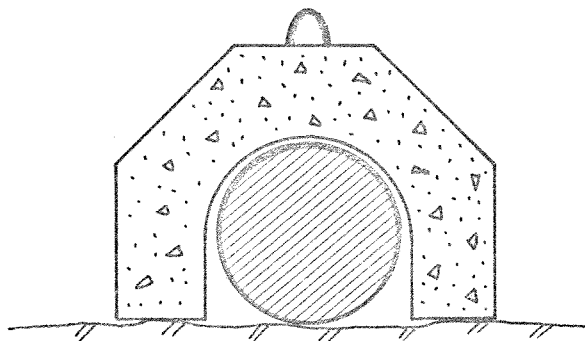
Fig. 19

Ledningen svever ca. $\frac{1}{2}$ m over bunn ned til 10 m dyp der den første belastningen finnes. Den har form som vist på figur 19.

Det ligger 2 stykker lodd med 2 meters mellomrom på 10 m dyp. Fra dette dypet og nedover hviler ledningen direkte på bunn.

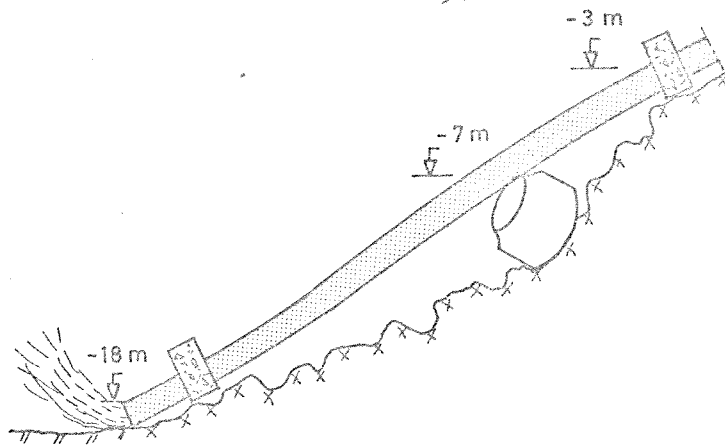
Fig. 20

På 7 m dyp er ledningen lagt oppå en kjempestor jerngryte med diameter på minst 3 m. Se figur 20.

Ledningen er ikke festet til gryten. Dette opplegget er årsaken til at ledningsvever så høyt over bunn.
