NORSK INSTITUTT FOR VANNFORSKNING

Driftsundersøkelse av renseanlegg
i
Sogn og Fjordane

22. januar 1976

Siv.ing. Arild S. Eikum, Ph.D.
Siv.ing. Bjarne Paulsrud

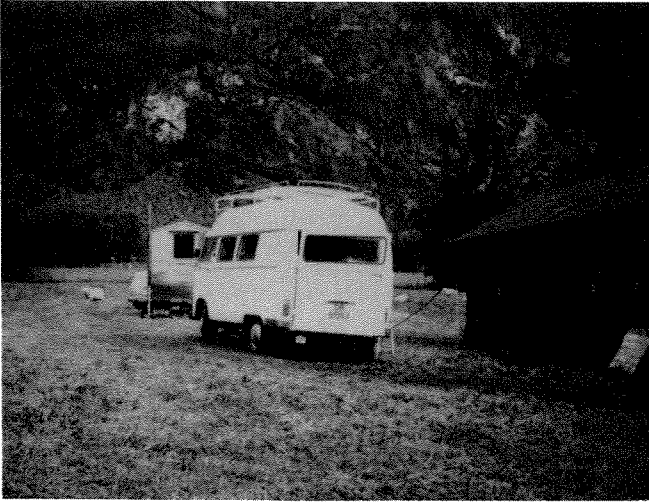
Vassbygda rensanlegg (til høyre).

Det relativt høye innholdet av suspendert stoff (SS = 190 mg/l) og kjemisk oksygenforbruk (KOF = 136 mg O₂/l) i utløpsvannet skyldes flyteslam som følger med ut fra sedimenteringsbassenget. Mesteparten av flyteslammet er sannsynligvis forårsaket av nitrifikasjon (dannelse av nitrat) i luftetanken (nitratinnhold = 28 mg N/l) med tilhørende denitrifikasjon og utvikling av nitrogengass i sedimenteringstanken. Gassboblene vil rive med seg slampartikler opp til overflaten av tanken, og disse vil følge med utløpsvannet dersom det ikke er såkalte skumskjermer langs overløpsrennen. Nitrifikasjon i et biologisk renseanlegg krever bl.a. lange oppholdstider (lav organisk belastning) og er normalt et tegn på at den biologiske prosessen fungerer bra.

Det lave biokjemiske oksygenforbruk i utløpsvannet (BOF₇ = 22 mg O₂/l) viser at slampartiklene som følger med ut, inneholder lite lett nedbrytbart organisk stoff, dvs. slammet er stabilt. Verdien for oksygenopptak (0,09 mg O₂/l/min. = 1,1 mg O₂ pr. gram flyktig suspendert stoff pr. time) tyder også på det samme.

Anlegget må sies å fungere tilfredsstillende på prøvedagen. En del enklere forbedringer (angitt under "Kommentarer" ovenfor) bør gjennomføres. Særlig er installasjonen av skumskjermer langs overløpsrennen viktig. Man bør også følge opp slamavleiringene på bunnen av luftetanken, slik at disse ikke får utvikle seg og tette igjen luftesystemet.

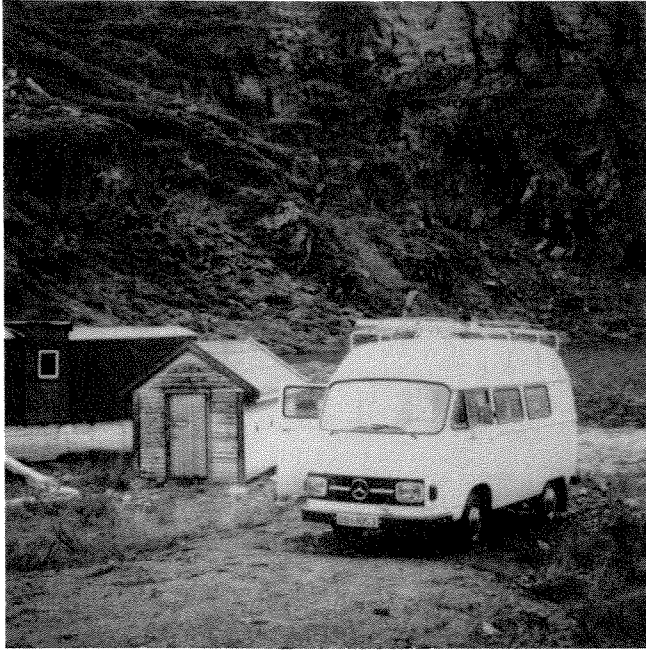
Øyestøl renseanlegg

Hydraulisk overbelastning har ført til at det ikke finnes aktivt slam i anlegget (suspendert stoff i luftetanken = 25 mg/l), og følgelig foregår det heller ingen rensing av avløpsvannet. Innkommende avløpsvann er svært fortynnet, og det er tydelig at man har store lekkasjer inn på ledningsnett, som er relativt nytt og lagt etter separatsystemet. Vannføringen som ble målt om ettermiddagen (1,55 l/s), er ca. 10 ganger større enn det man burde forvente ut fra antall personer tilknyttet.

Dersom man skal få dette anlegget til å virke tilfredsstillende, er det påkrevet at man utbedrer ledningsnett. Anlegget skulle da ha alle forutsetninger for å fungere bra med det gode driftstilsyn og stell som det får i dag.

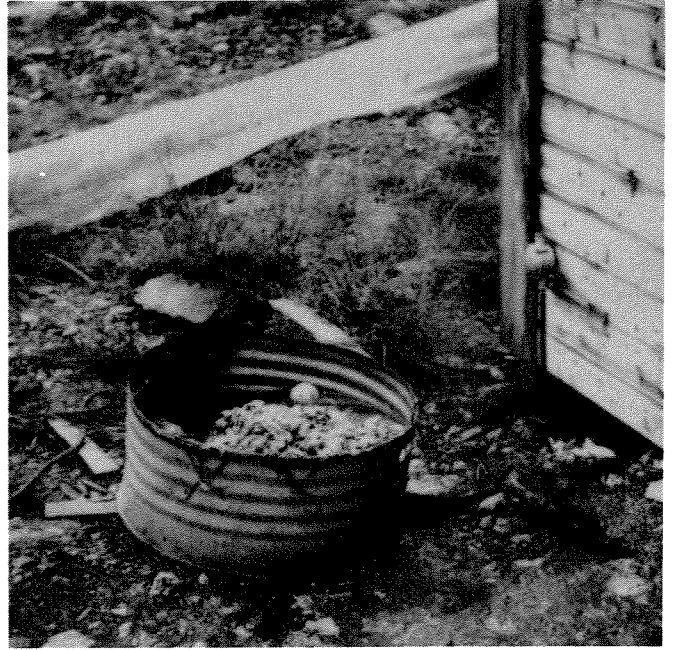
Oppsamlingsdunk for ristavfall

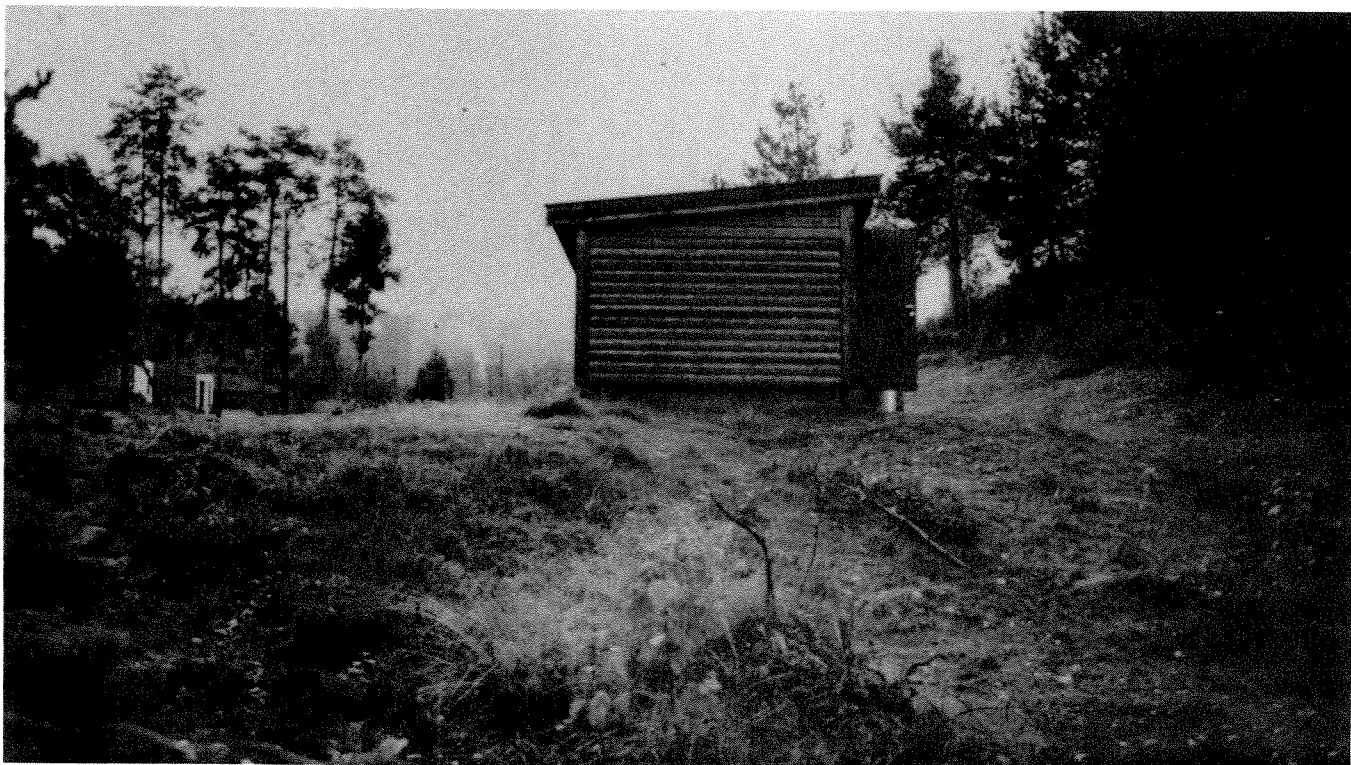
Sandane spesialskoles renseanlegg

Pkt. 9: Anlegget var ute av drift p.g.a. feil ved det elektriske opplegget for blåsemaskinen.
 Pkt. 12: Det bør installeres skumskjerm ved overløpsrennen.
 Pkt. 14: Det bør settes på et 90° bend på enden av returslamledningen for å unngå sprut.
 Pkt. 29: Kraftig korrosjon på gangbaner, rekkverk, slamledninger og de deler av tankene som ligger over vann.

Anlegget hadde vært ute av drift i 3 dager da vi besøkte det. Det hadde derfor ingen hensikt å ta ut prøver for analyse. Ifølge driftsoperatøren hadde det ikke vært aktivt slam i anlegget siden i sommer.. Skolen (internatskole) har 2 mndr. sommerferie, og det er ingen tilførsel av avløpsvann i denne perioden. Man hadde da ikke klart å holde igang den biologiske prosessen, og det var altså fortsatt ikke skikkelig aktivt slam i anlegget.

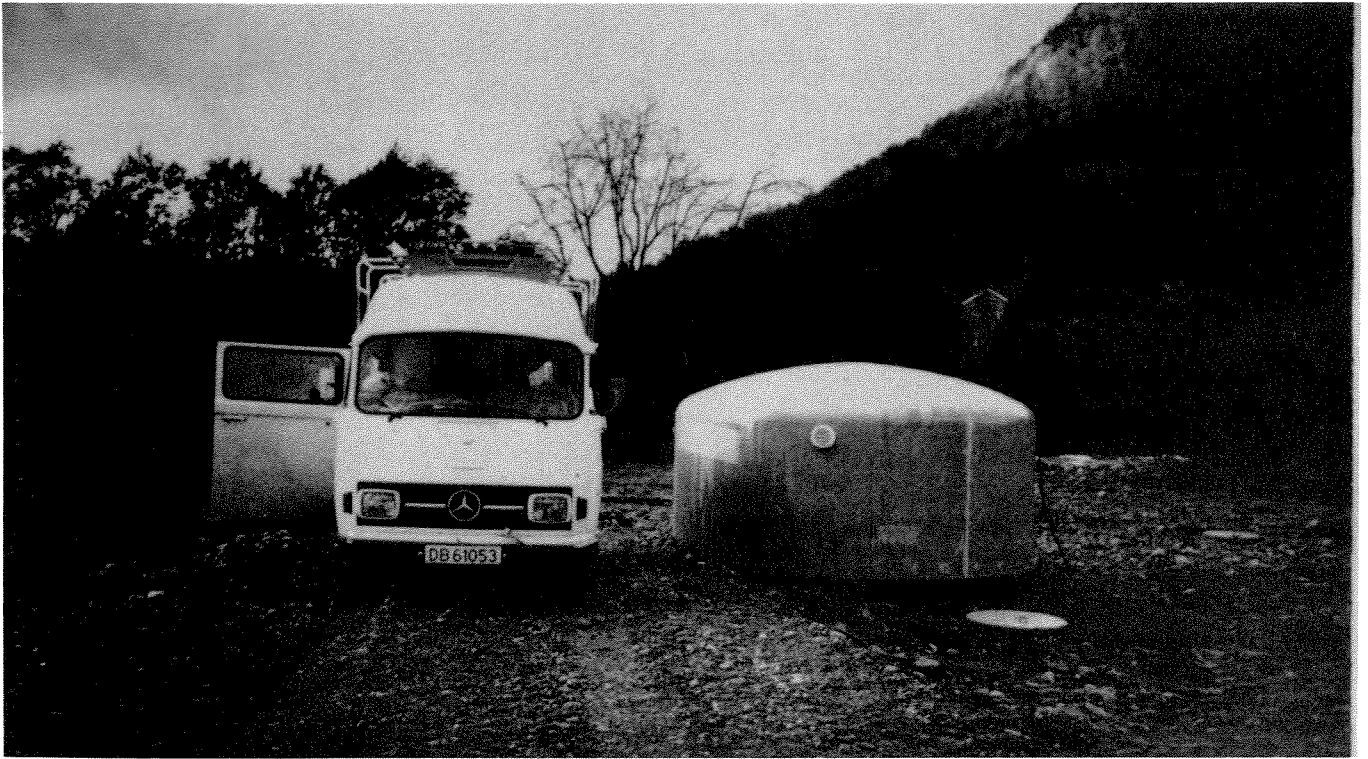
Hornindal skoles renseanlegg

KOMMENTARER												
<p>Pkt. 14: Det er nesten umulig å måle returslamføringen. Pkt. 23: V-overløp ved innløpsrør kan ikke brukes p.g.a. oppstuvning og for kort avstand til innløpsrøret. Pkt. 25: Det bør monteres spyleslange for renhold. Pkt. 26: Vask m/varmt vann bør installeres. Pkt. 29 og 30: Det er en del korrosjon allerede på vifte og de deler av tankene som er over vann. Pkt. 31: Holder for måleutstyr er plassert altfor høyt oppe på veggen.</p> <p>Anlegget har stått i ca. 4 mnd. p.g.a. sen levering av viftemotor. Igangkjørt ca. 14 dager før vårt besøk. Anlegget er plassert så dypt i bakken at nedstigning er vanskeliggjort (stige).</p>

Anlegget ble igangkjørt våren 1975, men da viftemotoren brant etter kort tids drift, måtte man vente i 4 mndr. på å få ny motor fra leverandøren. Anlegget var derfor blitt satt igang igjen bare 14 dager før vårt besøk, og som analysene viser, var det ikke noe aktivt slam tilstede i luftetanken enda (suspendert stoff = 81 mg/l), og man har heller ingen renseeffekt. Aktivslam vil forhåpentligvis bygge seg opp etterhvert, men dersom innløpsvannet i gjennomsnitt er så fortynnet som stikkprøven vår viser, kan det bli svært vanskelig å få anlegget til å virke skikkelig. Avløpsvann fra skoler uten internat inneholder erfaringsmessig veldig lite organisk stoff (p.g.a. dusjer, urinaler, vask etc.), slik at det kan være vanskelig å få igang og opprettholde en biologisk prosess. Det vil derfor være en fordel å få tilkoplet endel husstander i tillegg til barne- og ungdomsskolen.

En bør for øvrig gjennomføre de enklere forbedringer som er nevnt under "Kommentarer" ovenfor.

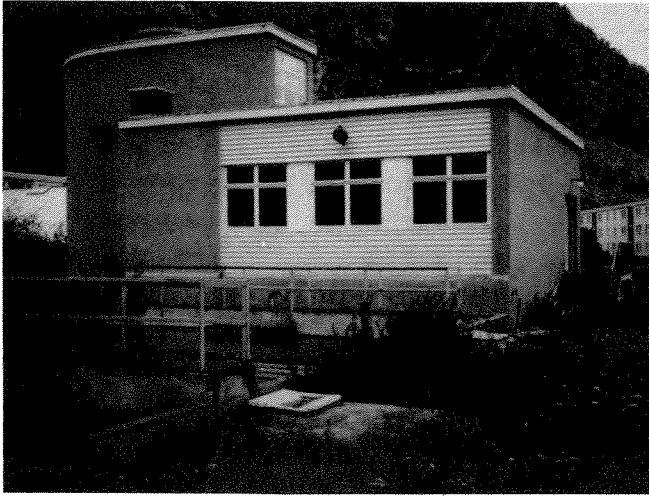
Farnes renseanlegg
(ettersedimenteringsbasseng i forgrunnen)

Hydraulisk overbelastning karakteriserer dette renseanlegget. Målinger i avløpsnett er tidligere gjort av bl.a. NIVA og rapportert i 1971 (0-22/67). Det ble da påvist store overvannsmengder inn på ledningsnett (separatsystemet). Ved vårt besøk på anlegget rant avløpsvannet over kantene på forsedimenteringsbassenget når innløppspumpene gikk (se bilde neste side). Det vil aldri være mulig å få en tilfredsstillende renseseffekt på anlegget under slike belastningsforhold.

Med et boligfelt som nærmeste nabo til renseanlegget, burde man foreta en "ansiktsløfting" inne på anleggsområdet og fjerne busker og kratt som nå vokser vilt. For øvrig henvises til "Kommentarer" ovenfor.
