NORSK INSTITUTT FOR VANNFORSKNING

Driftsundersøkelse av renseanlegg
i
Sogn og Fjordane

22. januar 1976

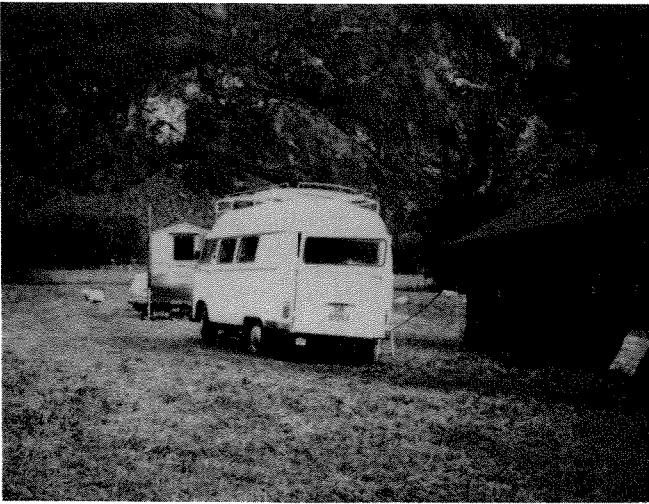
Vassbygda rensanlegg (til høyre).

Det relativt høye innholdet av suspendert stoff (SS = 190 mg/l) og kjemisk oksygenforbruk (KOF = 136 mg O₂/l) i utløpsvannet skyldes flyteslam som følger med ut fra sedimenteringsbassenget. Mesteparten av flyteslammet er sannsynligvis forårsaket av nitrifikasjon (dannelse av nitrat) i luftetanken (nitratinnhold = 28 mg N/l) med tilhørende denitrifikasjon og utvikling av nitrogengass i sedimenteringstanken. Gassboblene vil rive med seg slampartikler opp til overflaten av tanken, og disse vil følge med utløpsvannet dersom det ikke er såkalte skumskjermer langs overløpsrennen. Nitrifikasjon i et biologisk renseanlegg krever bl.a. lange oppholdstider (lav organisk belastning) og er normalt et tegn på at den biologiske prosessen fungerer bra.

Det lave biokjemiske oksygenforbruk i utløpsvannet (BOF₇ = 22 mg O₂/l) viser at slampartiklene som følger med ut, inneholder lite lett nedbrytbart organisk stoff, dvs. slammet er stabilt. Verdien for oksygenopptak (0,09 mg O₂/l/min. = 1,1 mg O₂ pr. gram flyktig suspendert stoff pr. time) tyder også på det samme.

Anlegget må sies å fungere tilfredsstillende på prøvedagen. En del enklere forbedringer (angitt under "Kommentarer" ovenfor) bør gjennomføres. Særlig er installasjonen av skumskjermer langs overløpsrennen viktig. Man bør også følge opp slamavleiringene på bunnen av luftetanken, slik at disse ikke får utvikle seg og tette igjen luftesystemet.

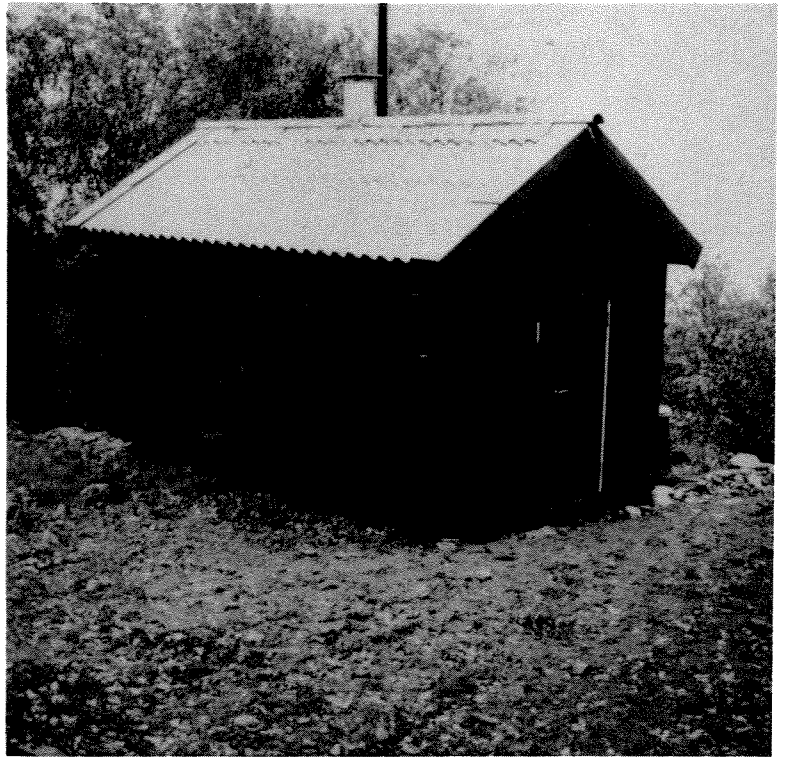
Hetle bru renseanlegg

Hydraulisk overbelastning har ført til at det ikke finnes aktivt slam i anlegget (suspendert stoff i luftetanken = 25 mg/l), og følgelig foregår det heller ingen rensing av avløpsvannet. Innkommende avløpsvann er svært fortynnet, og det er tydelig at man har store lekkasjer inn på ledningsnett, som er relativt nytt og lagt etter separatsystemet. Vannføringen som ble målt om ettermiddagen (1,55 l/s), er ca. 10 ganger større enn det man burde forvente ut fra antall personer tilknyttet.

Dersom man skal få dette anlegget til å virke tilfredsstillende, er det påkrevet at man utbedrer ledningsnett. Anlegget skulle da ha alle forutsetninger for å fungere bra med det gode driftstilsyn og stell som det får i dag.
