NORSK INSTITUTT FOR VANNFORSKNING
Blindern

PRA 2.10
O - 52/75

Driftsundersøkelse av renseanlegg
i
Hordaland

25. februar 1976

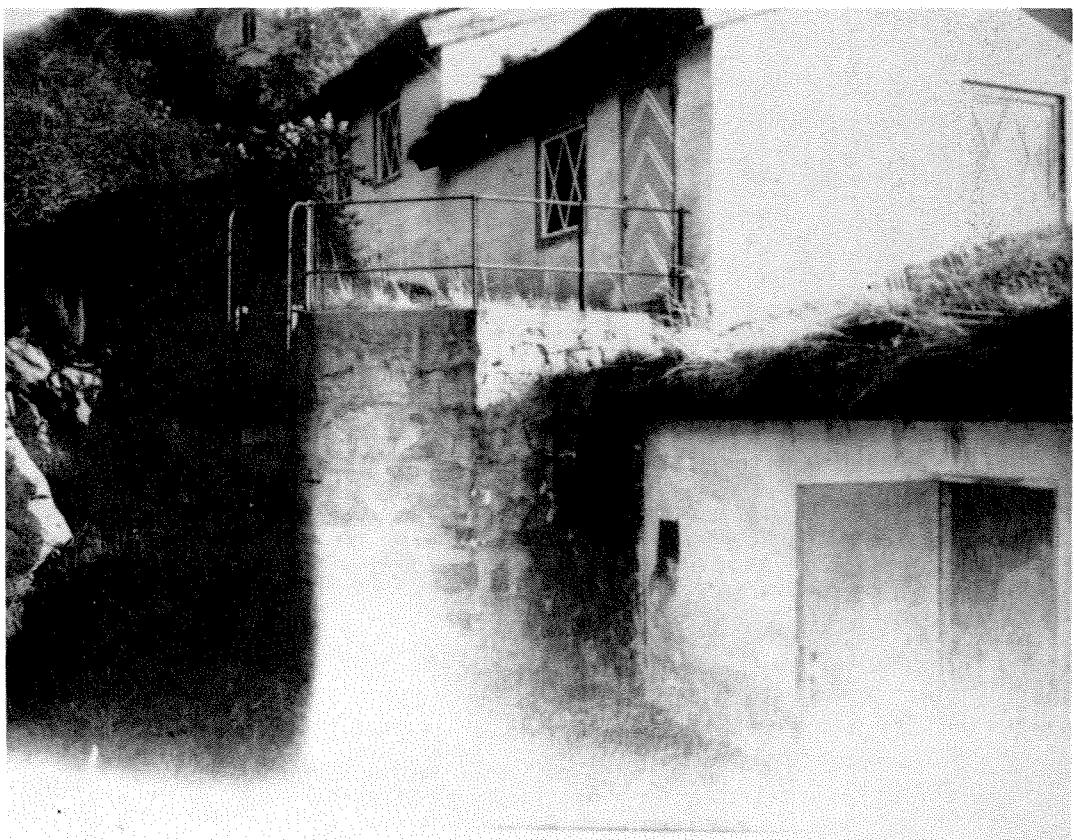
Det var ikke nødvendig med noen driftsundersøkelse her, da det viste seg at avløpsvannet hadde vært ledet utenom anlegget siden 1971. Dette går nå urensset ut på dypt vann i Byfjorden.

Eikeviken renseanlegg.

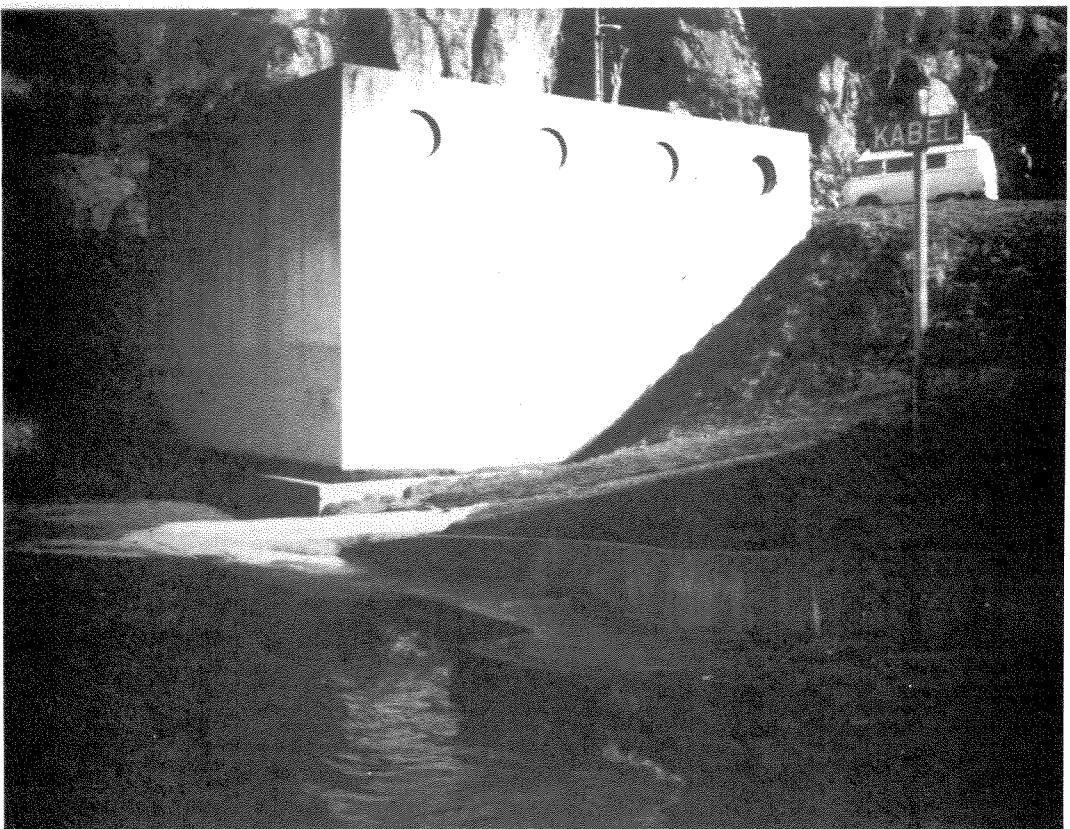
Det var ikke nødvendig med noen driftsundersøkelse her, da det viste seg at avløpsvannet hadde vært ledet utenom anlegget siden 1972-73. Dette går nå urensset ut på ca. 30 m dyp i Byfjorden.

Hellen renseanlegg ligger ved en av Bergens badeplasser.

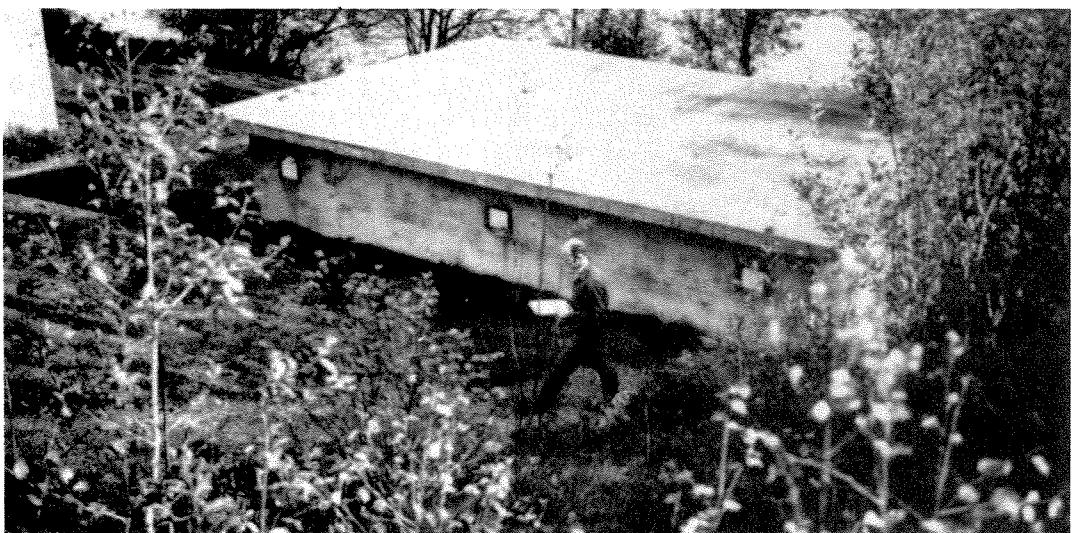
Prøvene fra luftetanken viser at det ikke fantes biologisk slam der (suspendert stoff = 273 mg/l). I henhold til drifts-skjemaene hadde det for øvrig aldri vært slam i anlegget, og følgelig har det heller ikke foregått noen biologisk rensing av avløpsvannet.

De høye verdier for organisk stoff i innløpsvannet ($KOF = 800 \text{ mg O}_2/\text{l}$, $BOF_7 = 470 \text{ mg O}_2/\text{l}$) er høyst sannsynlig et resultat av stikkprøvetakingen. Prøven ble tatt mens det var fri-minutt på skolen, og det er mye som tyder på at den var lite representativ. Avløpsvann fra skoler uten internat inneholder erfaringmessig veldig lite organisk stoff (p.g.a. dusjer, urinaler etc.), slik at det kan være vanskelig å få i gang og opprettholde en biologisk prosess. Dette er muligens også her årsaken til at man aldri har klart å bygge opp aktivt slam i anlegget.

Kaland skoles renseanlegg.

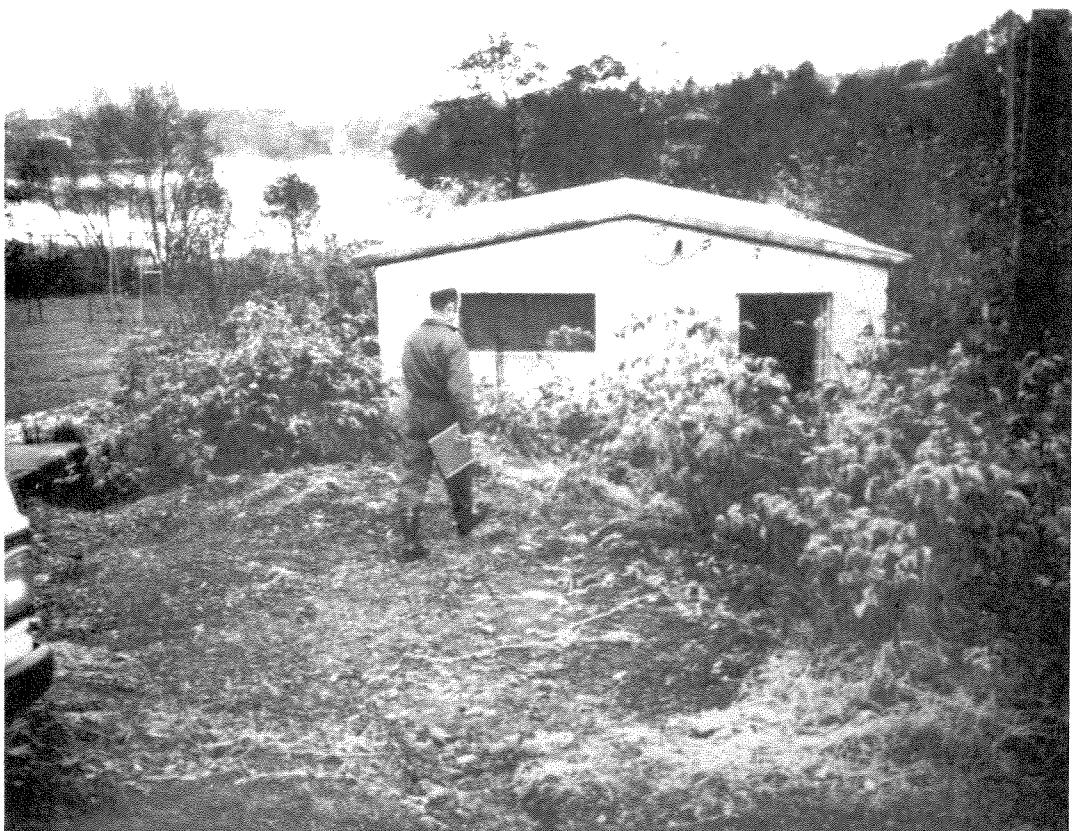
Pkt. 2: Anlegget mangler rist ved innløpet. Pkt. 12: Det bør settes på en skumskjerm langs overløpsrennen. Pkr. 14: Anlegget var ute av drift på grunn av problemer med mammumpumpen for returslammet (lekkasje på lufttilførselen). Pkr. 23: Flottøren med målestav virket ikke. Pkt. 26: Det bør installeres vask med varmt vann på anlegget.

Da anlegget hadde vært ute av drift ca. ett døgn før vårt besøk, var det ingen grunn til å ta ut prøver for analyse. Ifølge drifts-skjemaene hadde imidlertid anlegget virket relativt tilfredsstillende siden det ble startet opp i 1968. Regelmessige slamvolummålinger viste at anlegget hadde hatt biologisk slam hele tiden.

Krohnåsen renseanlegg.

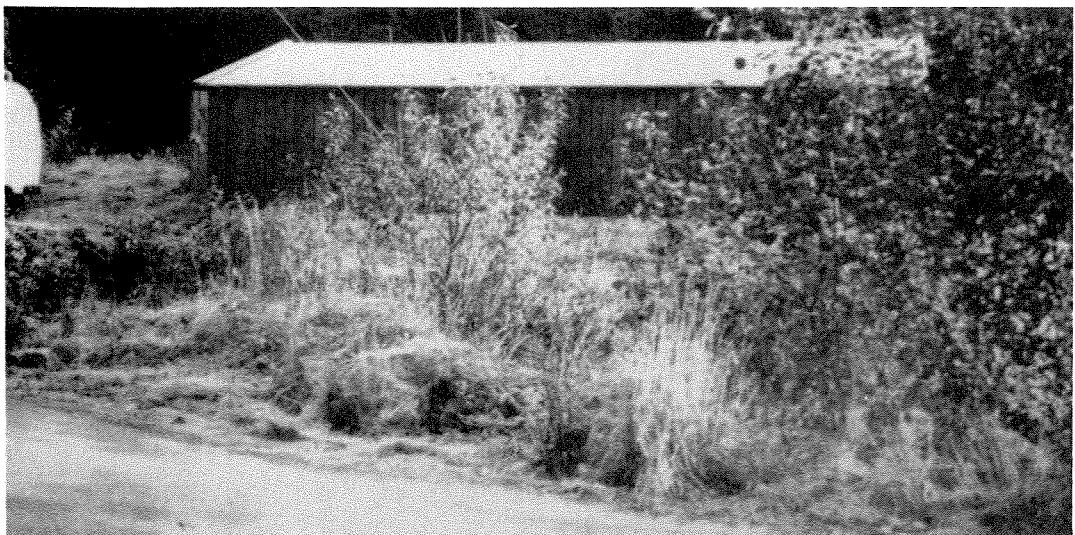
Hydraulisk overbelastning på grunn av det kombinerte ledningssystem gir ofte slamflukt i anlegget. Ved vårt besøk var den biologiske prosessen ikke kommet skikkelig i gang igjen etter at alt slammet var blitt vasket ut av anlegget ved kraftig regnvær en tid i forveien. Innløpsvannet var fortsatt nokså fortynnet, og den målte vannføring er 3-4 ganger høyere enn den man burde forvente ut fra antall personer tilknyttet. De høye forurensningskoncentrasjoner i utløpsvannet skyldes altså at det ikke foregår noen biologisk rensing av vannet, samt at partikulært materiale ikke holdes tilbake i sedimenteringstanken.

Londalen renseanlegg (eksteriør).

For at dette anlegg skal kunne virke tilfredsstillende i fremtiden, må en begrense den hydrauliske belastningen vesentlig, f.eks. ved å sette inn et overløp foran anlegget. Dette må da kunne justeres slik at anlegget ikke får større tilførsel enn hva det er dimensjonert for.

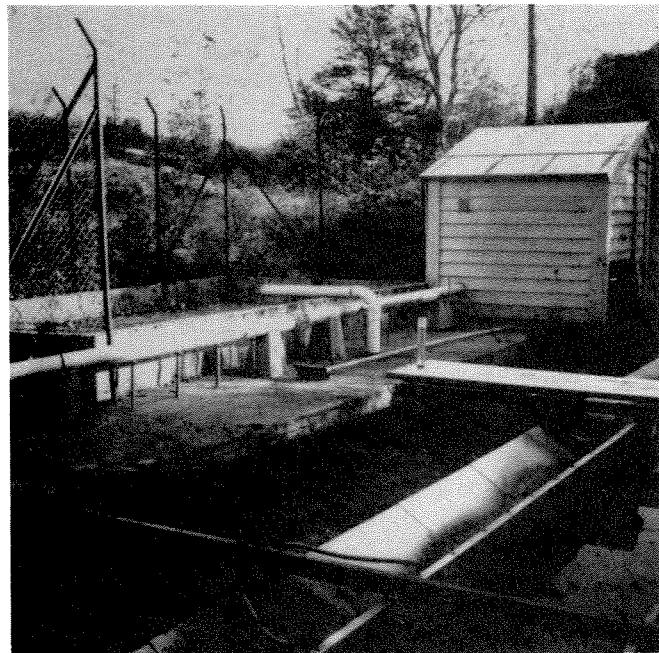
Dette anlegg er av samme type som det på Kaland skole. Prøvene fra luftetanken viser at det heller ikke her fantes biologisk slam i anlegget. I henhold til drifts-skjemaene hadde det for øvrig aldri vært aktivt slam i anlegget, og følgelig har det heller ikke foregått noen biologisk rensing av avløpsvannet.

Anlegget er tydeligvis hydraulisk overbelastet, til tross for at avløpsvannet pumpes inn på anlegget. Hver gang pumpene slo inn, passerte vannet som en "flodbølge" gjennom anlegget, og det var ikke mulig å måle vannmengdene ved hjelp av det eksisterende V-overløpet. Dersom en skal ha noen som helst sjanse til å få i gang og opprettholde en biologisk prosess i anlegget, må vannmengdene reduseres. Det enkleste er da sannsynligvis å redusere pumpekapasiteten og anordne et overløp (dersom det ikke finnes) i pumpestasjonen foran anlegget. For øvrig bør en gjennomføre de enklere forbedringer som er angitt under "Kommentarer" ovenfor.

Smøråsbekken renseanlegg.

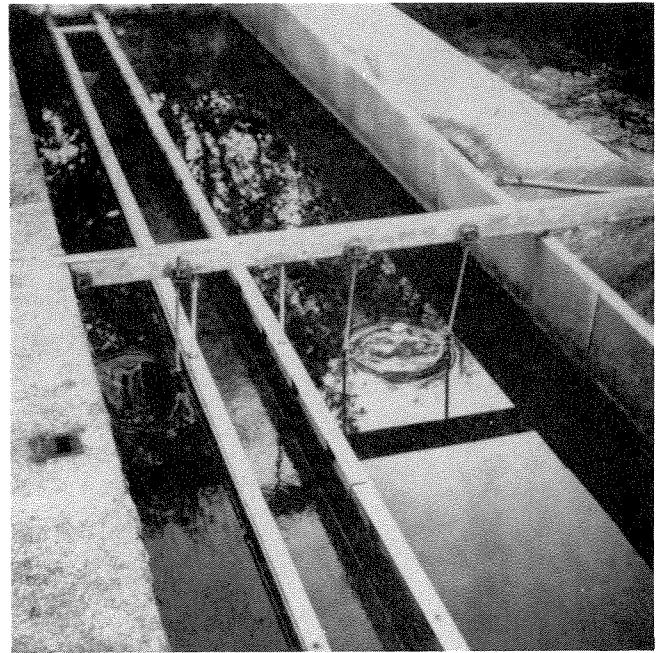
Sedimenteringsbassenget med neddykkete flyteslamavdrag.

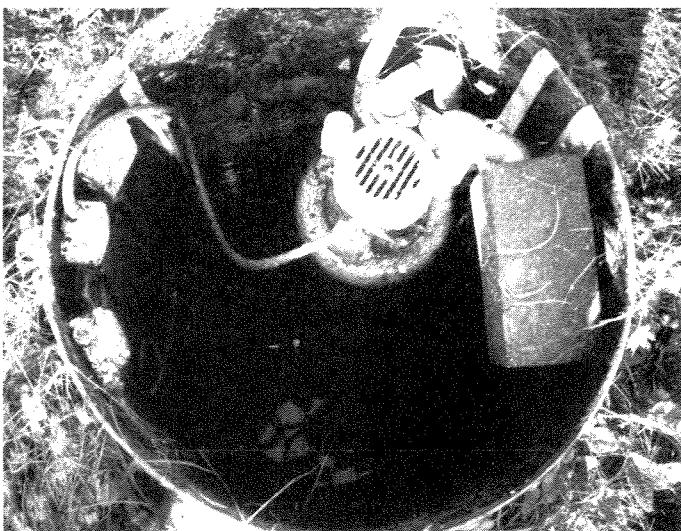
Dette renseanlegg er bygget i tilknytning til en kiosk. Prøvene som ble tatt i luftetanken, viste at det var aktivt slam i den, og det lave innhold av organisk stoff i det dekanterte vann ($BOF_7 = 10 \text{ mg O}_2/\text{l}$) tyder på at anlegget fungerte tilfredsstillende. Det relativt høye slamvolum (750 ml/l) indikerer imidlertid at en må passe på å tömme slam fra anlegget snart, slik at pumpen ikke trekker med slam når den kobles inn etter endt sedimenteringsperiode.

Det er svært viktig at også anlegg av denne type har regelmessig driftstilsyn for i det minste å kontrollere at vifte og automatikk fungerer, og om det må tömmes slam. Ved vårt besøk på anlegget var det tydeligvis problemer med tid-uret, idet viften stoppet opp midt på formiddagen i stedet for kl. 02.00 som er normalt ved disse anlegg.

Søilens renseanlegg.

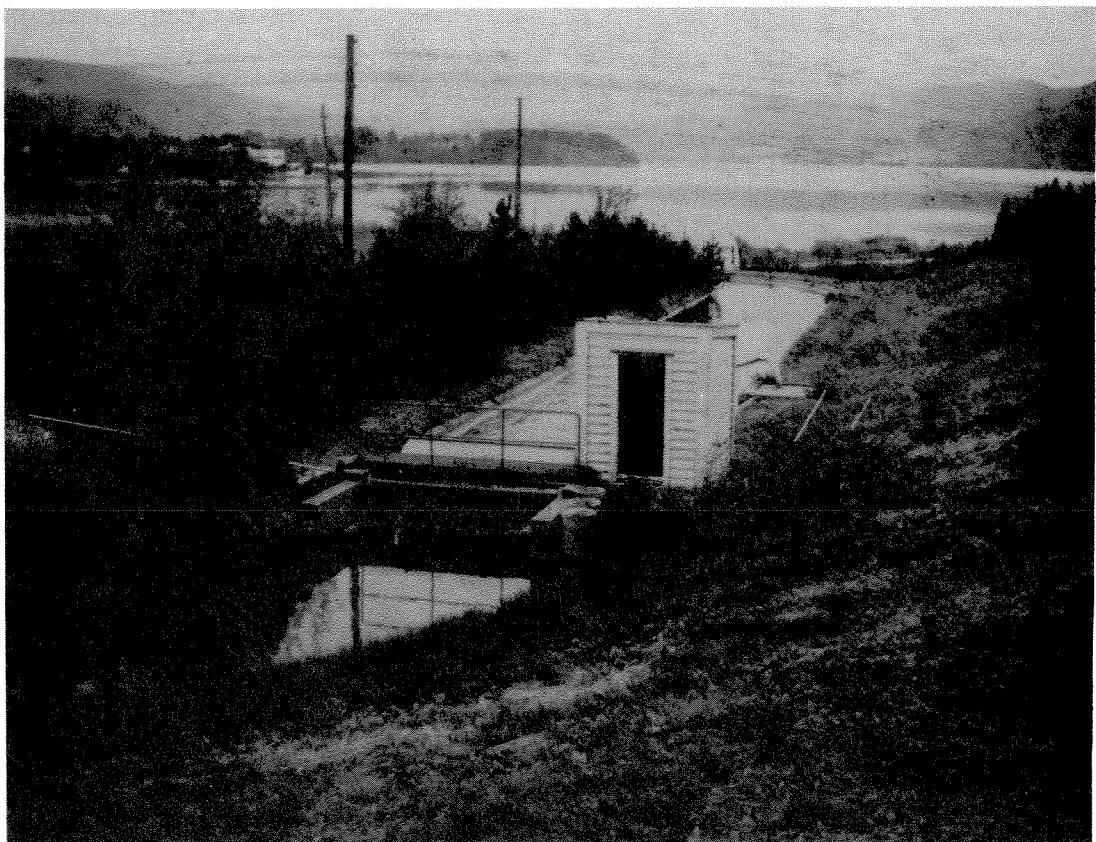
Renseanlegget er en ringkanal av samme type som den på Rå. På grunn av store regnvannsmengder i perioden før denne undersøkelsen var alt aktivt slam blitt vasket ut av anlegget. (Innhold av suspendert stoff = 173 mg/l.) Det var følgelig ingen biologisk rensing av avløpsvannet. Av drifts-skjemaene fremgikk det at disse forhold oppstod flere ganger om året, og at det kunne ta relativt lang tid før en fikk bygget opp igjen biologisk slam i anlegget etter hver gang.

Valle - Hatlestad renseanlegg med resipienten
(Kalandsvatnet) i bakgrunnen.

En mulig løsning på dette problem er å installere overløp som avleder de vannmengder som ellers vil forårsake store slamtap fra anlegget. For øvrig bør en gjennomføre de enklere forbedringer som er anført under "Kommentarer" ovenfor.

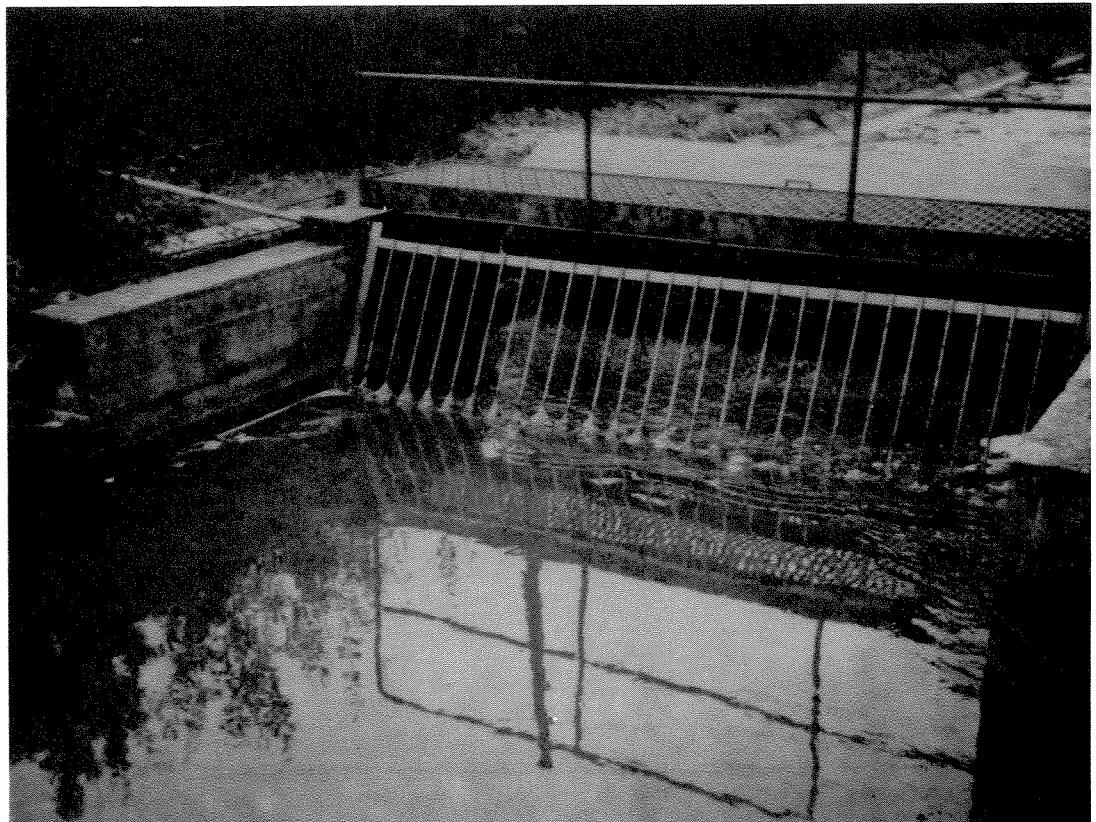
Pkt. 2: Ingen rist ved innløpet. Kun en grovrist foran luftevalsen. Pkt. 8: Strømningshastighet i kanalen ca. 0,3 m/s. Pkt. 23: Det er ikke utstyr for måling av vannføringer. Pkt. 25: Det bør installeres vann for spylening. Pkt. 26: Det bør installeres vask med varmt vann. Pkt. 29: Noe rust på dørkeplater etc. Pkt. 31: Store problemer med hydrauliske overbelastninger (kombinertsystem).

Luftevalsen med grovrist foran.

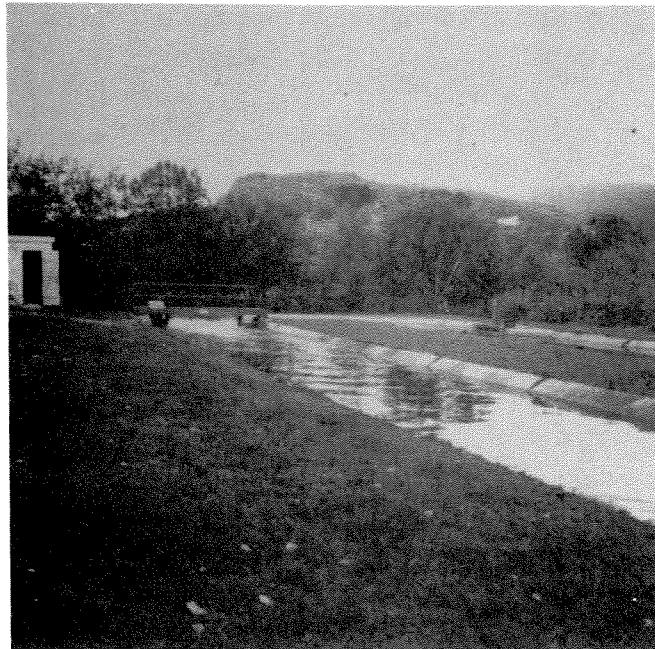
Renseanlegget er en ringkanal av samme type som på Rå og Valle - Hatlestad. På grunn av store regnvannsmengder i perioden før denne undersøkelsen, var alt aktivt slam blitt vasket ut av anlegget. (Innholdet av suspendert stoff = 198 mg/l.) Av drifts-skjemaene fremgikk det at disse forhold oppstod flere ganger om året, og det kunne ta relativt lang tid før en fikk bygget opp igjen biologisk slam i anlegget etter hver gang.

Øvsttun renseanlegg.

En mulig løsning på dette problem er å installere overløp som avleder de vannmengder som ellers vil forårsake stort slamtap fra anlegget. For øvrig bør en gjennomføre de enklere forbedringer som er anført under "Kommentarer" ovenfor.

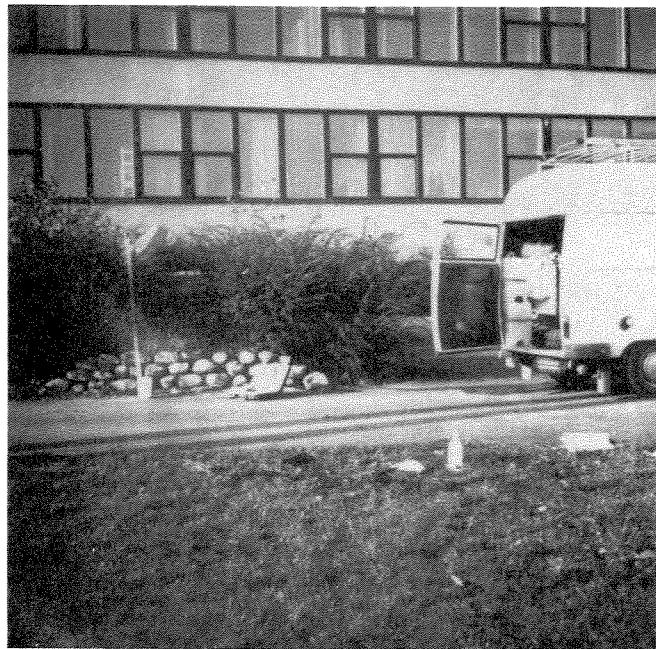
Det var nesten ingen belastning på anlegget ved vårt besøk, idet skolen (en internatskole) hadde høstferie. Ifølge leverandørens brosjyrer er denne anleggstype dimensjonert som et normalt belastet anlegg for maksimum 100 personer (slambelastning $0,3 \text{ kg BOF}_7/\text{kg SS.d.}$). Anlegget er imidlertid levert for en tilknytning på 150 personer, mens den faktiske belastning normalt er 160-170 personer.

Framnes folkehøgskoles renseanlegg (godt gjemt blant prydbusker midt på bildet).

Bortsett fra flyteslamproblemet må en si at anlegget fungerte relativt tilfredsstillende på prøvedagen. De enklere forbedringer angitt under "Kommentarer" ovenfor, bør gjennomføres. Særlig er installasjon av en skumskjerm foran overløpsrennen svært viktig.

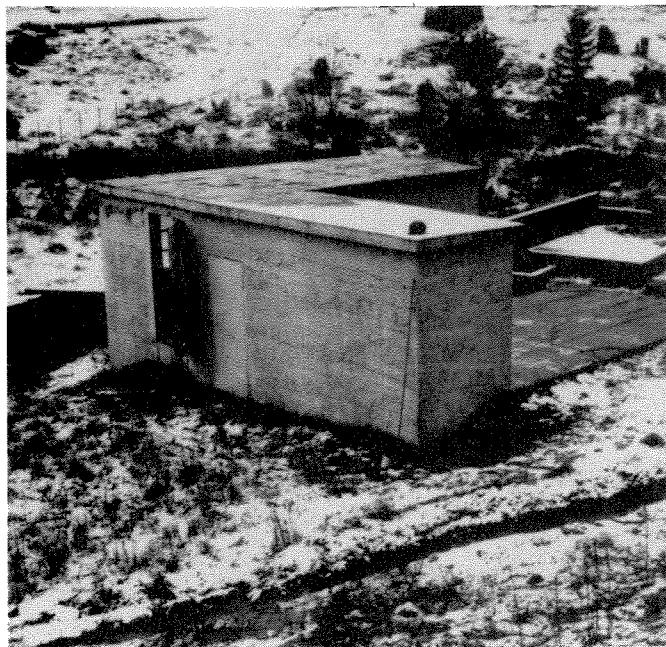
Pkt. 2: Innlopsarrangementet er dårlig utformet slik at papir etc. sedimenterer foran risten og også mellom risten og sedimenteringsbassenget. Pkt. 7: Slampumpen (en gammel centrifugalpumpe) går ofte tett ved pumping av slam fra sedimenteringsbassenget til råtnetanken. Samme pumpe brukes også til å pumpe utrånet slam, men da uten problemer. Pkt. 24: Kloreringsutstyret har ikke vært i bruk siden resipienten (Ulvenvannet) opphørte som drikkevannskilde 1971. De gjenværende klorflasker bør av sikkerhetsmessige grunner fjernes fra anlegget. Pkt. 31: Ledningsnettet er dårlig og tar inn store overvannsmengder.

Det kommer store mengder overvann og infiltrasjonavann inn på anlegget, og innlopsvannet er derfor, som analysene viser, veldig fortynnet. Den målte vannføringen er i størrelsesorden 10 ganger høyere enn det man skulle forvente ut fra antall personer tilknyttet. Anlegget er imidlertid dimensjonert for omtrent denne vannmengden og må sies å fungere fullt tilfredsstillende som et mekanisk renseanlegg.

Ulven leir renseanlegg.

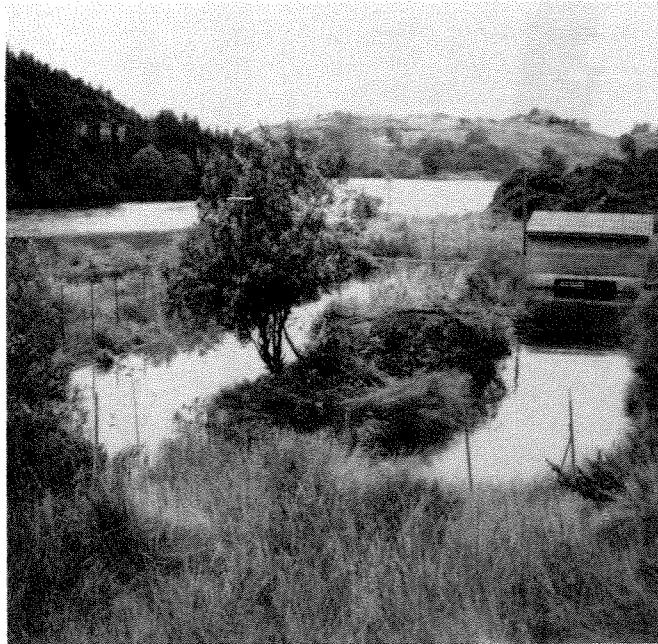
Pkt. 2: Ingen rist ved innløpet, kun en grovrist foran luftevalsen. Pkt. 8: Strømningshastighet i kanalen ca. 0,3 m/s. Pkt. 10: Ifølge kommunen har ikke luftevalsen tilstrekkelig oksygeneringskapasitet om sommeren. Pkt. 23: Det er ikke utstyr for å måle vannføringen. Pkt. 25: Det bør installeres vann for spyling. Pkt. 26: Det bør installeres vask med varmt vann. Pkt. 27: Det er farlig å gå langs ringkanalen p.g.a. all vegetasjonen. Denne må fjernes. Pkt. 30: Mye korrosjon på maskinelt utstyr. Pkt. 31: Den hev- og senkbare utløpstesterskelen er i ustand. Pkt. 32: Det går mye overvann og infiltrasjonsvann inn på anlegget. Pkt. 33: Det er store sprekker i betongkonstruksjonen (kanalens sidevegger). Pkt. 34: Anlegget er vanskelig tilgjengelig (ligger ca. 200 m fra vei).

Avløpsvannet fra meieriet går i eget ledningsnett fram til like foran anlegget. Det ble derfor tatt ut separate innløpsprøver av meierialvøpsvannet og det kommunale avløpsvannet. Karakteristisk for det kommunale avløpsvannet er et veldig høyt humusinnhold (høy KOF-verdi, lav BOF₇-verdi).

På grunn av store regnvannsmengder i perioden før denne undersøkelsen var det aktive slammet blitt vasket ut av anlegget (innholdet av suspendert stoff = 763 mg/l). Det var følgelig ingen biologisk rensing av avløpsvannet. Utløpstesterskelen som var i ustand, bidro for øvrig til et kontinuerlig slamtap fra anlegget. For at anlegget skal komme i normal drift igjen, må utløpstesterskelen settes i stand slik at den kan heves til sitt øvre nivå mens luftingen pågår. Det trenges for øvrig en kraftig "oppussing" av hele anlegget dersom det skal kunne fungere tilfredsstillende i fremtiden. I første rekke bør en gjennomføre de enklere forbedringer som er angitt under "Kommentarer" ovenfor. I tillegg vil det være aktuelt å bedre ledningsnettet, eventuelt sette inn overløp slik at anlegget ikke oversvømmes i regnværssperioder.

Manger renseanlegg.

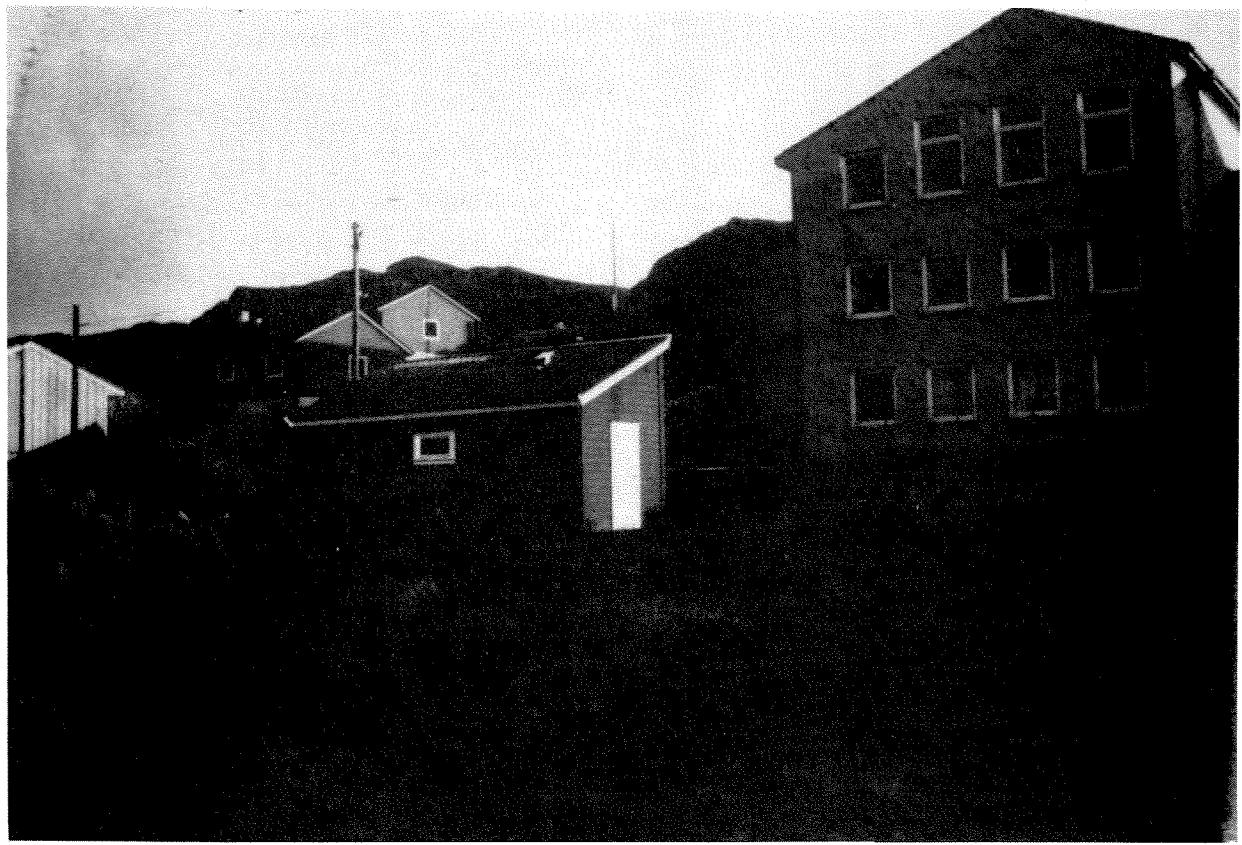
Stranda skoles renseanlegg (i forgrunnen).

Slamtømming bør ikke skje med mindre det samler seg så mye tungt materiale på bunnen av luftetanken at lufterne tettes. En bør da ta vare på eventuell biologisk slam ved først å tömme sedimenteringstanken og deretter fylle denne med slam fra luftetanken. Deretter kan luftetanken suges tom og rengjøres, for så å pumpe slammet fra sedimenteringstanken tilbake til luftetanken og deretter sette prosessen i gang igjen.

En bør forsøke å rette på de feil og mangler som er nevnt under "Kommentarer" ovenfor.

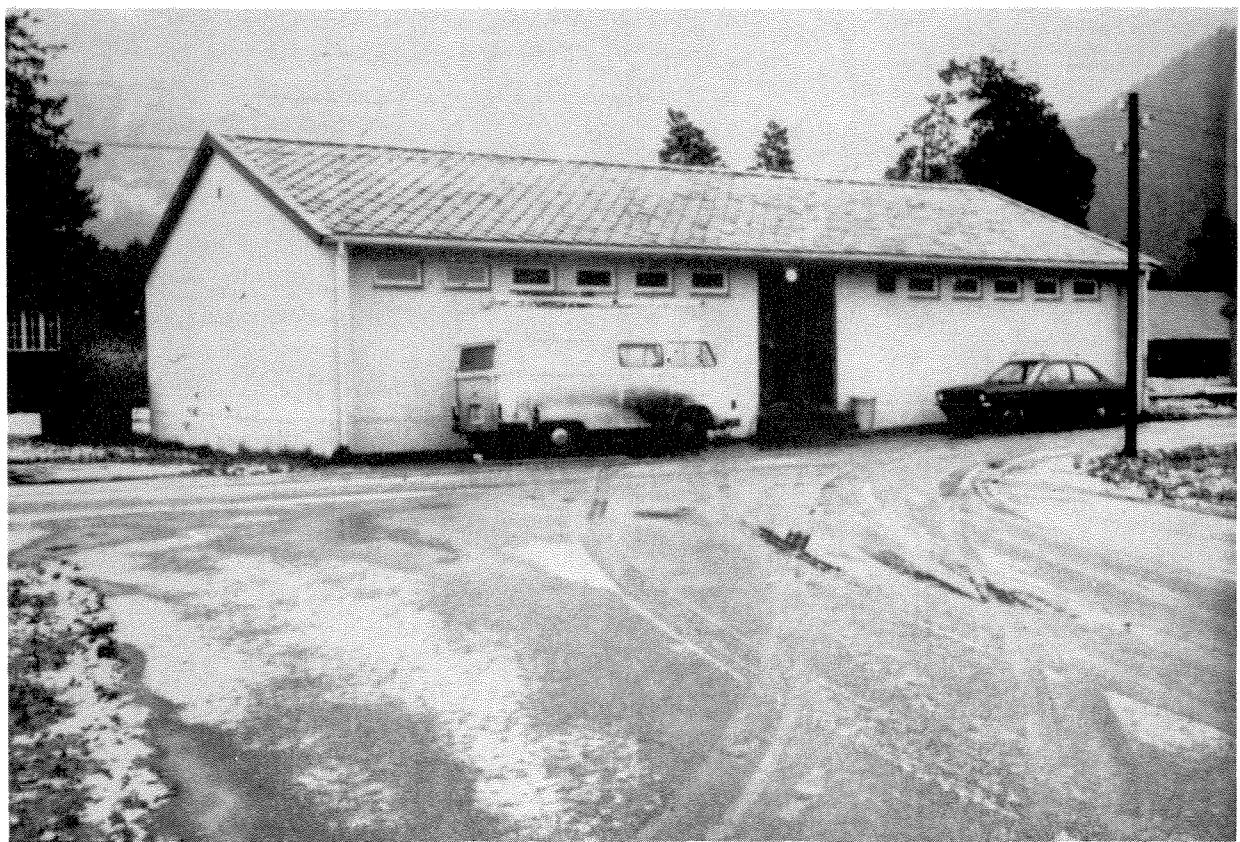
Pkt. 14: Det er svært vanskelig å få målt returslamføringen. For øvrig var den noe for høy. Pkt. 23: Det er ikke utstyr for vannføringsmålinger på anlegget. Pkt. 29: Det er en del rust på dørkepler.

Det lave biokjemiske oksygenforbruk i utløpsvannet ($\text{BOF}_7 = 5 \text{ mg O}_2/\text{l}$) viser at slampartiklene som følger med ut, inneholder lite lett nedbrytbart organisk stoff, dvs. slammet er stabilt. Verdier for oksygenopptak ($0,05 \text{ mg O}_2/\text{l/min.} = 0,9 \text{ mg O}_2 \text{ pr. gram flyktig suspendert stoff pr. time}$) tyder også på det samme.

Anlegget må sies å fungere meget tilfredsstillende på prøvedagen, særlig med tanke på de vanskelige belastningsforhold man her har.

Bømoen renseanlegg (vaskerom og klosetter til venstre for inngangen, renseanlegget til høyre).
