NORSK INSTITUTT FOR VANNFORSKNING

O – 52/75

Driftsundersøkelse av renseanlegg  
i  
Hordaland

25. februar 1976

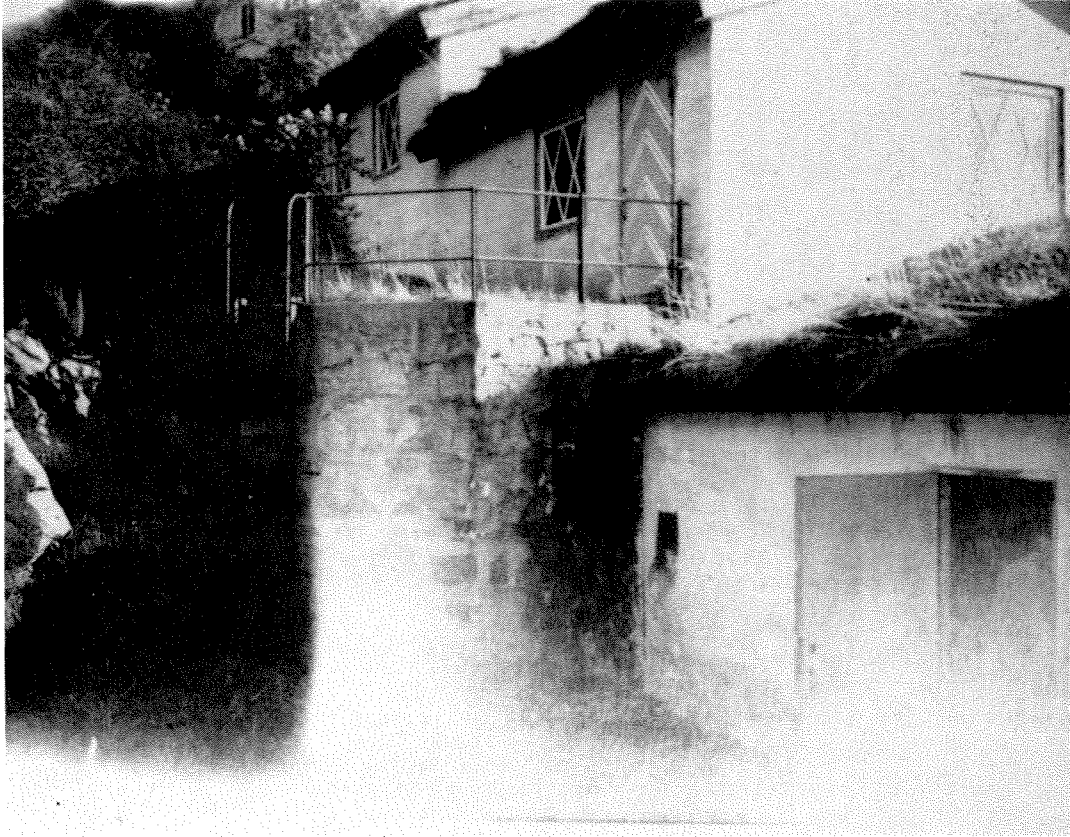
Eikeviken renseanlegg.

Det var ikke nødvendig med noen driftsundersøkelse her, da det viste seg at avløpsvannet hadde vært ledet utenom anlegget siden 1971. Dette går nå urensset ut på dypt vann i Byfjorden.

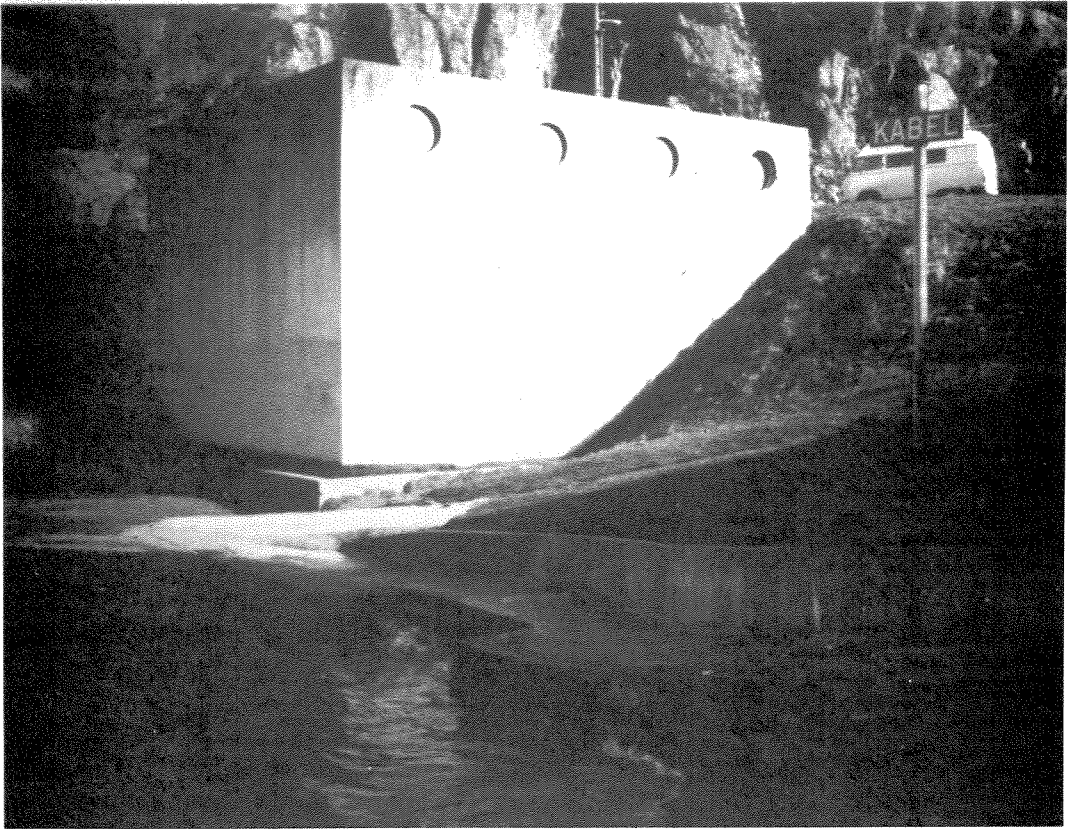
Hellen renseanlegg ligger ved en av Bergens badeplasser.

Det var ikke nødvendig med noen driftsundersøkelse her, da det viste seg at avløpsvannet hadde vært ledet utenom anlegget siden 1972-73. Dette går nå urensset ut på ca. 30 m dyp i Byfjorden.

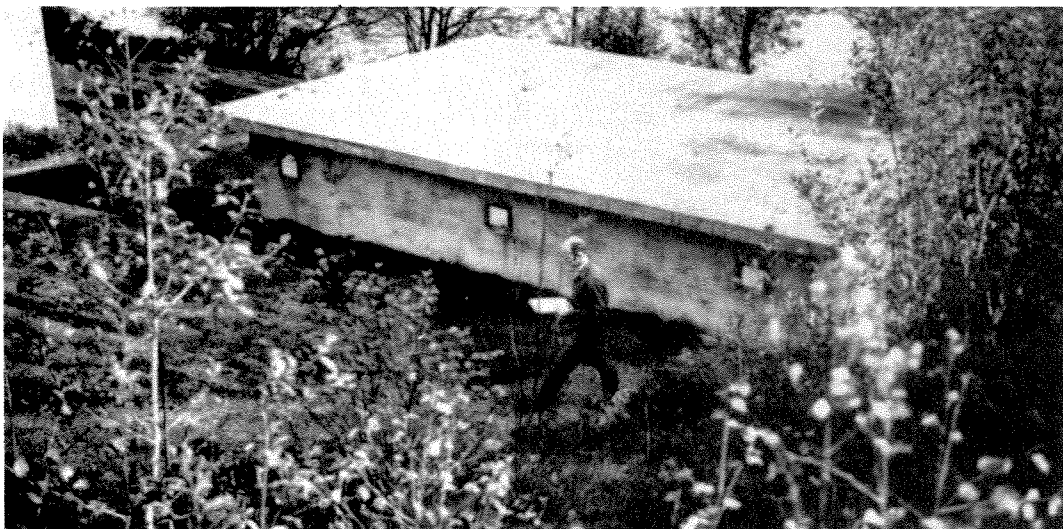
Kaland skoles renseanlegg.

Prøvene fra luftetanken viser at det ikke fantes biologisk slam der (suspendert stoff = 273 mg/l). I henhold til drifts-skjemaene hadde det for øvrig aldri vært slam i anlegget, og følgelig har det heller ikke foregått noen biologisk rensing av avløpsvannet.

De høye verdier for organisk stoff i innløpsvannet (KOF = 800 mg O<sub>2</sub>/l, BOF<sub>7</sub> = 470 mg O<sub>2</sub>/l) er høyst sannsynlig et resultat av stikkprøvetakingen. Prøven ble tatt mens det var fri-minutt på skolen, og det er mye som tyder på at den var lite representativ. Avløpsvann fra skoler uten internat inneholder erfaringsmessig veldig lite organisk stoff (p.g.a. dusjer, urinaler etc.), slik at det kan være vanskelig å få i gang og opprettholde en biologisk prosess. Dette er muligens også her årsaken til at man aldri har klart å bygge opp aktivt slam i anlegget.

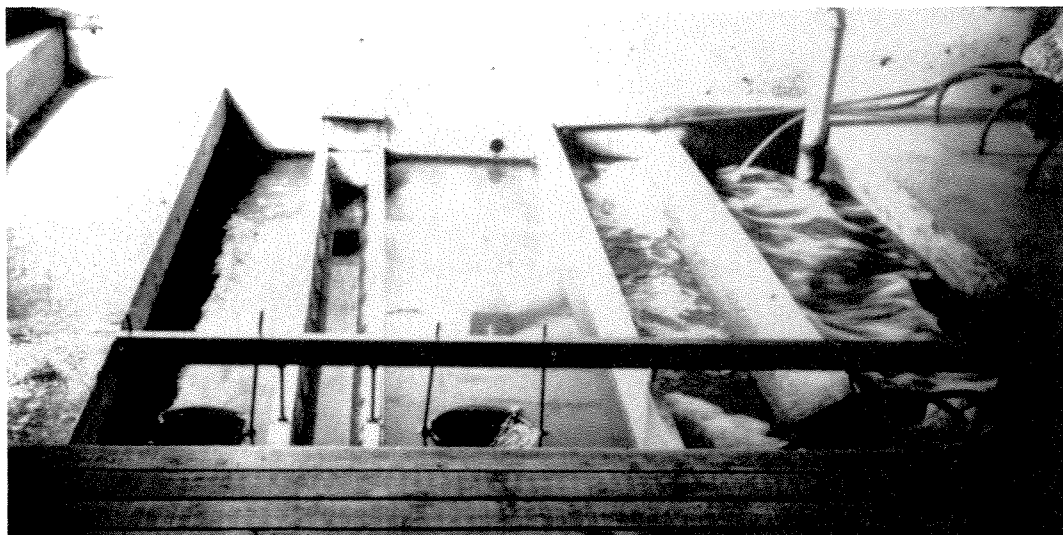
Luftetank (til høyre) og sedimenteringstank (til venstre).

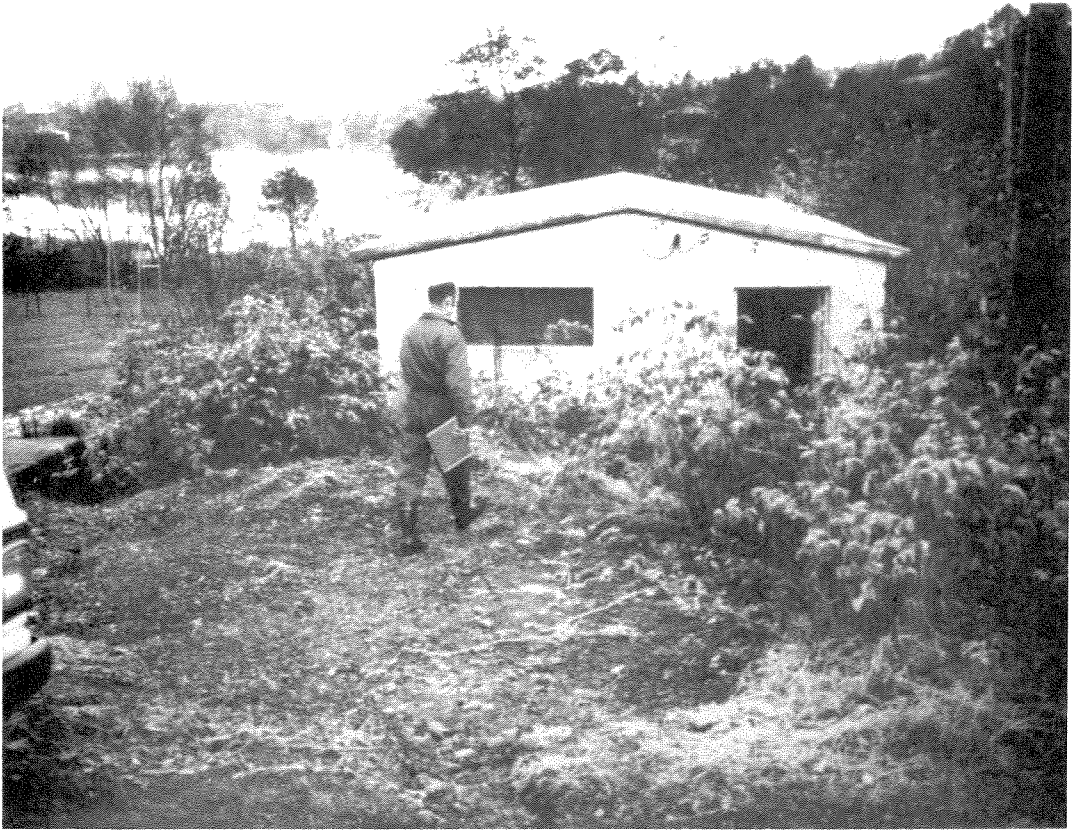
Krohnåsen renseanlegg.

Pkt. 2: Anlegget mangler rist ved innløpet. Pkt. 12: Det bør settes på en skumskjerm langs overløpsrenne. Pkr. 14: Anlegget var ute av drift på grunn av problemer med mammutpumpen for returslammet (lekkasje på lufttilførselen). Pkr. 23: Flottøren med målestav virket ikke. Pkt. 26: Det bør installeres vask med varmt vann på anlegget.

Da anlegget hadde vært ute av drift ca. ett døgn før vårt besøk, var det ingen grunn til å ta ut prøver for analyse. Ifølge drifts-skjemaene hadde imidlertid anlegget virket relativt tilfredsstillende siden det ble startet opp i 1968. Regelmessige slamvolummålinger viste at anlegget hadde hatt biologisk slam hele tiden.

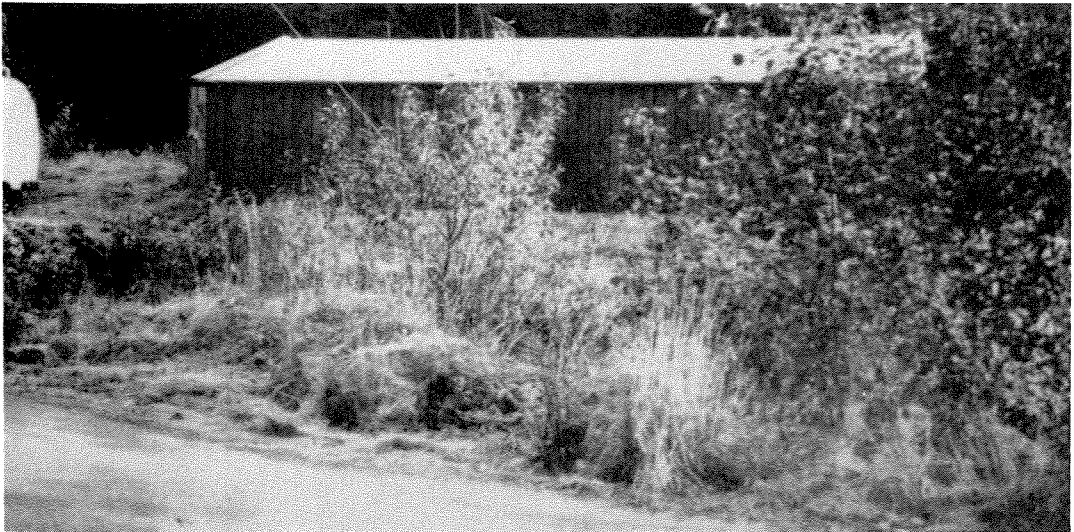
Londalen renseanlegg (eksteriør).

Hydraulisk overbelastning på grunn av det kombinerte ledningssystem gir ofte slamflukt i anlegget. Ved vårt besøk var den biologiske prosessen ikke kommet skikkelig i gang igjen etter at alt slamm var blitt vasket ut av anlegget ved kraftig regnvær en tid i forveien. Innløpsvannet var fortsatt nokså fortynnet, og den målte vannføring er 3-4 ganger høyere enn den man burde forvente ut fra antall personer tilknyttet. De høye forurensningskonsentrasjoner i utløpsvannet skyldes altså at det ikke foregår noen biologisk rensing av vannet, samt at partikulært materiale ikke holdes tilbake i sedimenteringstanken.

For at dette anlegg skal kunne virke tilfredsstillende i fremtiden, må en begrense den hydrauliske belastningen vesentlig, f.eks. ved å sette inn et overløp foran anlegget. Dette må da kunne justeres slik at anlegget ikke får større tilførsel enn hva det er dimensjonert for.

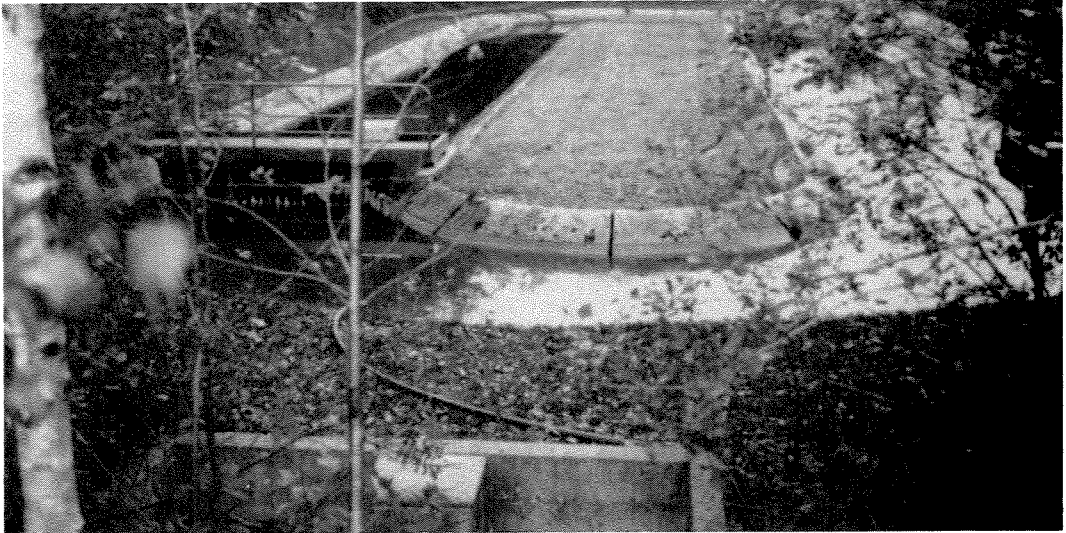
Det høye innholdet av suspendert stoff og organisk stoff i utløpsvannet (SS = 403 mg/l, KOF = 392 mg O<sub>2</sub>/l, BOF<sub>7</sub> = 98 mg O<sub>2</sub>/l) skyldes selve utløpsanordningen. Den automatiske senkningen av utløpsterskelen skjedde så raskt at store mengder biologisk slam ble trukket med fra bunnen av kanalen og ut av anlegget. Det skulle være enkelt å justere denne bevegelsen slik at bare det rensede vannet trekkes av mens det sedimenterte slammet ligger tilbake i kanalen.

Rå renseanlegg. Tørkeseng for slam i forgrunnen.

Aktivslammet i anlegget så normalt ut (se bilde neste side), og det sedimenterte godt. Det er derfor all grunn til å tro at dette anlegget vil fungere tilfredsstillende når forholdene med utløpsterskelen blir rettet opp. For øvrig bør en gjennomføre de enklere forbedringer som er nevnt under "Kommentarer" ovenfor.

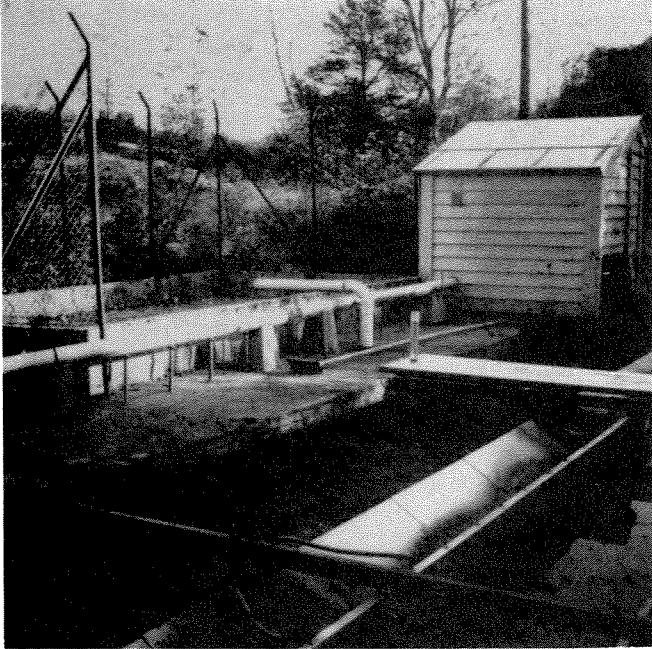
Smøråsbekken renseanlegg.

Dette anlegg er av samme type som det på Kaland skole. Prøvene fra luftetanken viser at det heller ikke her fantes biologisk slam i anlegget. I henhold til drifts-skjemaene hadde det for øvrig aldri vært aktivt slam i anlegget, og følgelig har det heller ikke foregått noen biologisk rensing av avløpsvannet.

Anlegget er tydeligvis hydraulisk overbelastet, til tross for at avløpsvannet pumpes inn på anlegget. Hver gang pumpene slo inn, passerte vannet som en "flodbølge" gjennom anlegget, og det var ikke mulig å måle vannmengdene ved hjelp av det eksisterende V-overløpet. Dersom en skal ha noen som helst sjanse til å få i gang og opprettholde en biologisk prosess i anlegget, må vannmengdene reduseres. Det enkleste er da sannsynligvis å redusere pumpekapasiteten og anordne et overløp (dersom det ikke finnes) i pumpestasjonen foran anlegget. For øvrig bør en gjennomføre de enklere forbedringer som er angitt under "Kommentarer" ovenfor.

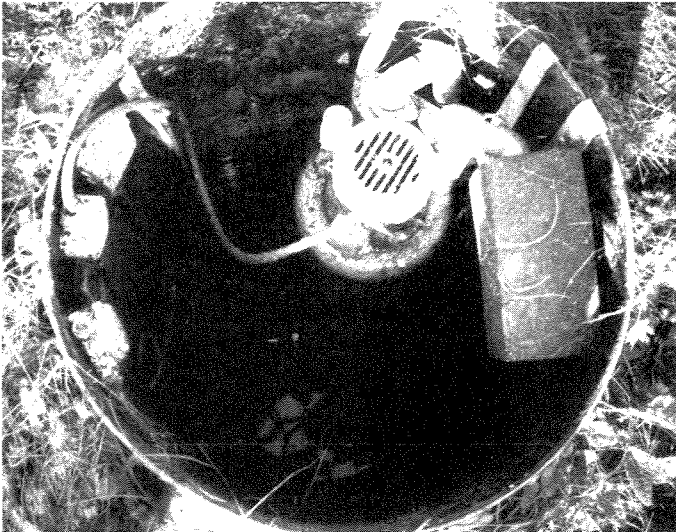
Søilens renseanlegg.

Dette renseanlegg er bygget i tilknytning til en kiosk. Prøvene som ble tatt i luftetanken, viste at det var aktivt slam i den, og det lave innhold av organisk stoff i det dekanterte vann ( $BOF_7 = 10 \text{ mg O}_2/\text{l}$ ) tyder på at anlegget fungerte tilfredsstillende. Det relativt høye slamvolum ( $750 \text{ ml/l}$ ) indikerer imidlertid at en må passe på å tømme slam fra anlegget snart, slik at pumpen ikke trekker med slam når den kobles inn etter endt sedimenteringsperiode.

Det er svært viktig at også anlegg av denne type har regelmessig driftstilsyn for i det minste å kontrollere at vifte og automatikk fungerer, og om det må tømmes slam. Ved vårt besøk på anlegget var det tydeligvis problemer med tid-uret, idet viften stoppet opp midt på formiddagen i stedet for kl. 02.00 som er normalt ved disse anlegg.

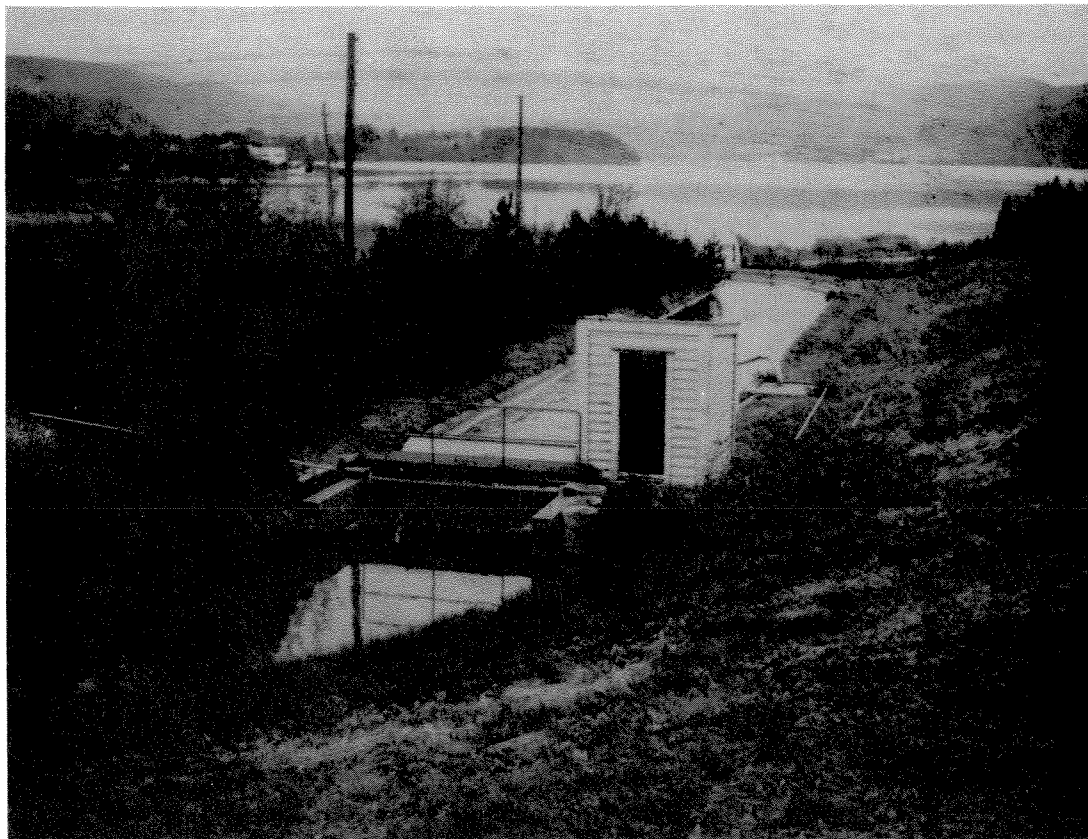
Renseanlegget er en ringkanal av samme type som den på Rå. På grunn av store regnvannsmengder i perioden før denne undersøkelsen var alt aktivt slam blitt vasket ut av anlegget. (Innhold av suspendert stoff = 173 mg/l.) Det var følgelig ingen biologisk rensing av avløpsvannet. Av drifts-skjemaene fremgikk det at disse forhold oppstod flere ganger om året, og at det kunne ta relativt lang tid før en fikk bygget opp igjen biologisk slam i anlegget etter hver gang.

Valle - Hatlestad renseanlegg med resipienten  
(Kalandsvatnet) i bakgrunnen.

En mulig løsning på dette problem er å installere overløp som avleder de vannmengder som ellers vil forårsake store slamtap fra anlegget. For øvrig bør en gjennomføre de enklere forbedringer som er anført under "Kommentarer" ovenfor.

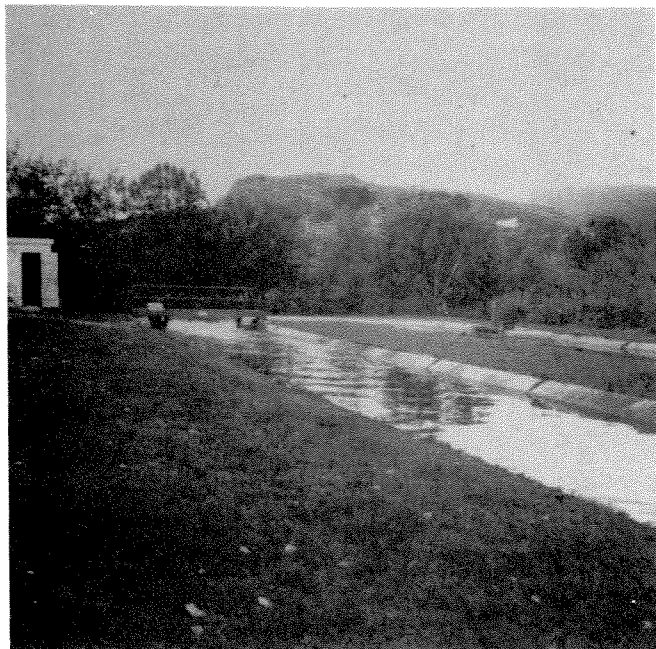
Øvsttun rensanlegg.

Renseanlegget er en ringkanal av samme type som på Rå og Valle - Hatlestad. På grunn av store regnvannsmengder i perioden før denne undersøkelsen, var alt aktivt slam blitt vasket ut av anlegget. (Innholdet av suspendert stoff = 198 mg/l.) Av drifts-skjemaene fremgikk det at disse forhold oppstod flere ganger om året, og det kunne ta relativt lang tid før en fikk bygget opp igjen biologisk slam i anlegget etter hver gang.

En mulig løsning på dette problem er å installere overløp som avleder de vannmengder som ellers vil forårsake stort slamtap fra anlegget. For øvrig bør en gjennomføre de enklere forbedringer som er anført under "Kommentarer" ovenfor.

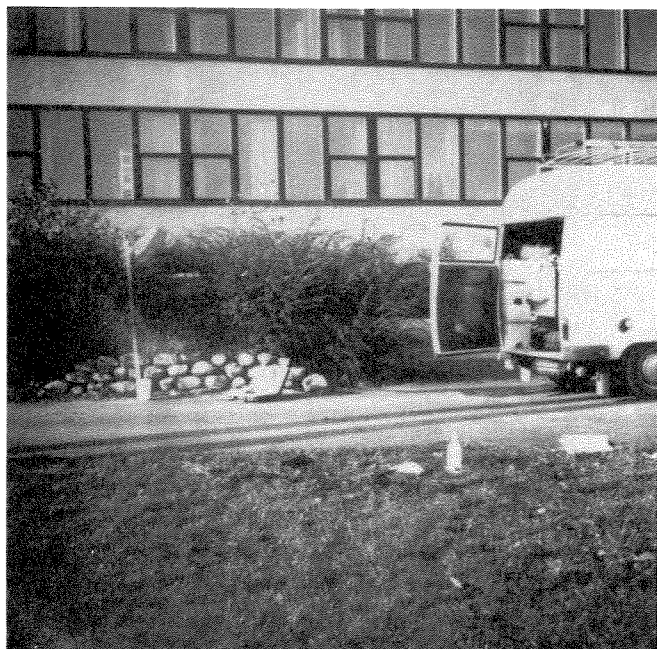
Det var nesten ingen belastning på anlegget ved vårt besøk, idet skolen (en internatskole) hadde høstferie. Ifølge leverandørens brosjyrer er denne anleggstype dimensjonert som et normalt belastet anlegg for maksimum 100 personer (slambelastning 0,3 kg BOF<sub>7</sub>/kg SS.d). Anlegget er imidlertid levert for en tilknytning på 150 personer, mens den faktiske belastning normalt er 160-170 personer.

Framnes folkehøgskoles renseanlegg (godt gjemt blant prydbusker midt på bildet).

Bortsett fra flyteslamproblemet må en si at anlegget fungerte relativt tilfredsstillende på prøvedagen. De enklere forbedringer angitt under "Kommentarer" ovenfor, bør gjennomføres. Særlig er installasjon av en skumskjerm foran overløpsrennen svært viktig.

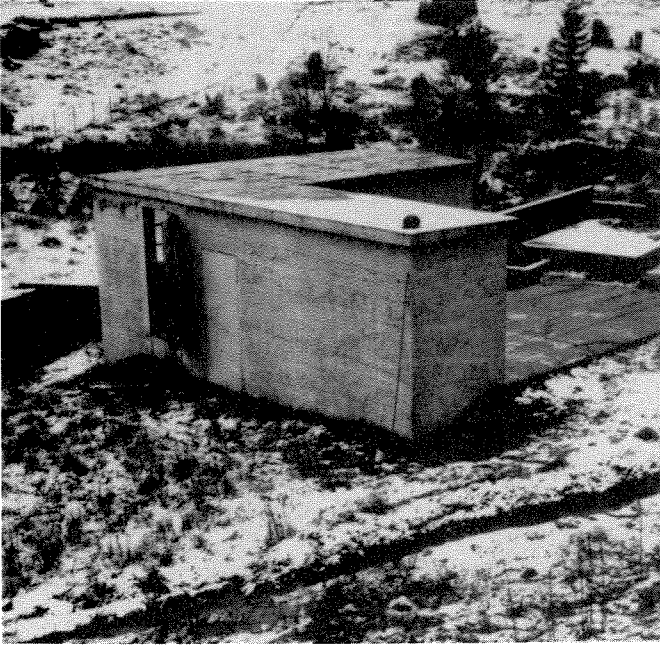
Ulven leir renseanlegg.

Det kommer store mengder overvann og infiltrasjonavann inn på anlegget, og innløpsvannet er derfor, som analysene viser, veldig fortynnet. Den målte vannføringen er i størrelsesorden 10 ganger høyere enn det man skulle forvente ut fra antall personer tilknyttet. Anlegget er imidlertid dimensjonert for omtrent denne vannmengden og må sies å fungere fullt tilfredsstillende som et mekanisk renseanlegg.

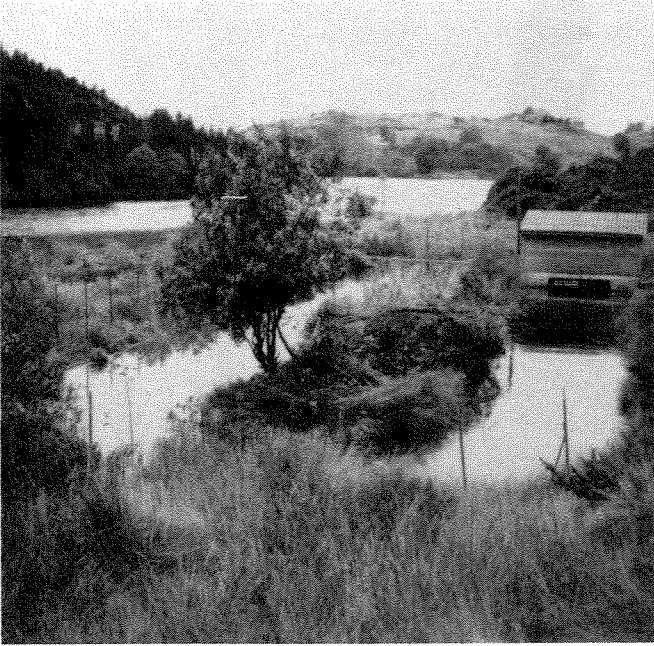
Manger renseanlegg.

På grunn av store regnvannsmengder i perioden før denne undersøkelsen var det aktive slammet blitt vasket ut av anlegget (innholdet av suspendert stoff = 763 mg/l). Det var følgelig ingen biologisk rensing av avløpsvannet. Utløpsterskelen som var i ustand, bidro for øvrig til et kontinuerlig slamtap fra anlegget. For at anlegget skal komme i normal drift igjen, må utløpsterskelen settes i stand slik at den kan heves til sitt øvre nivå mens luftingen pågår. Det trenges for øvrig en kraftig "oppussing" av hele anlegget dersom det skal kunne fungere tilfredsstillende i fremtiden. I første rekke bør en gjennomføre de enklere forbedringer som er angitt under "Kommentarer" ovenfor. I tillegg vil det være aktuelt å bedre ledningsnettet, eventuelt sette inn overløp slik at anlegget ikke oversvømmes i regnværperioder.

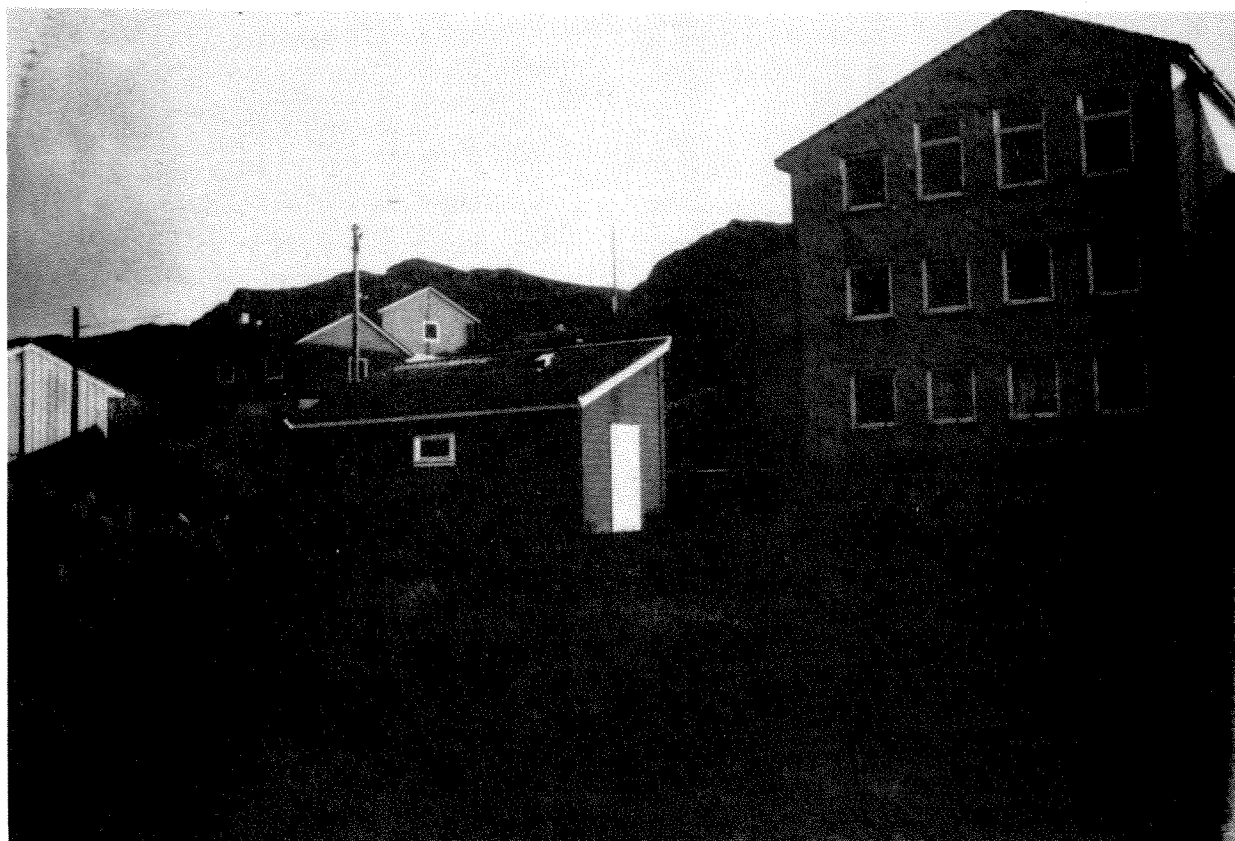
Stranda skoles renseanlegg (i forgrunnen).

De uskjermete blåsemaskinene inne på anlegget gir et altfor høyt støynivå.

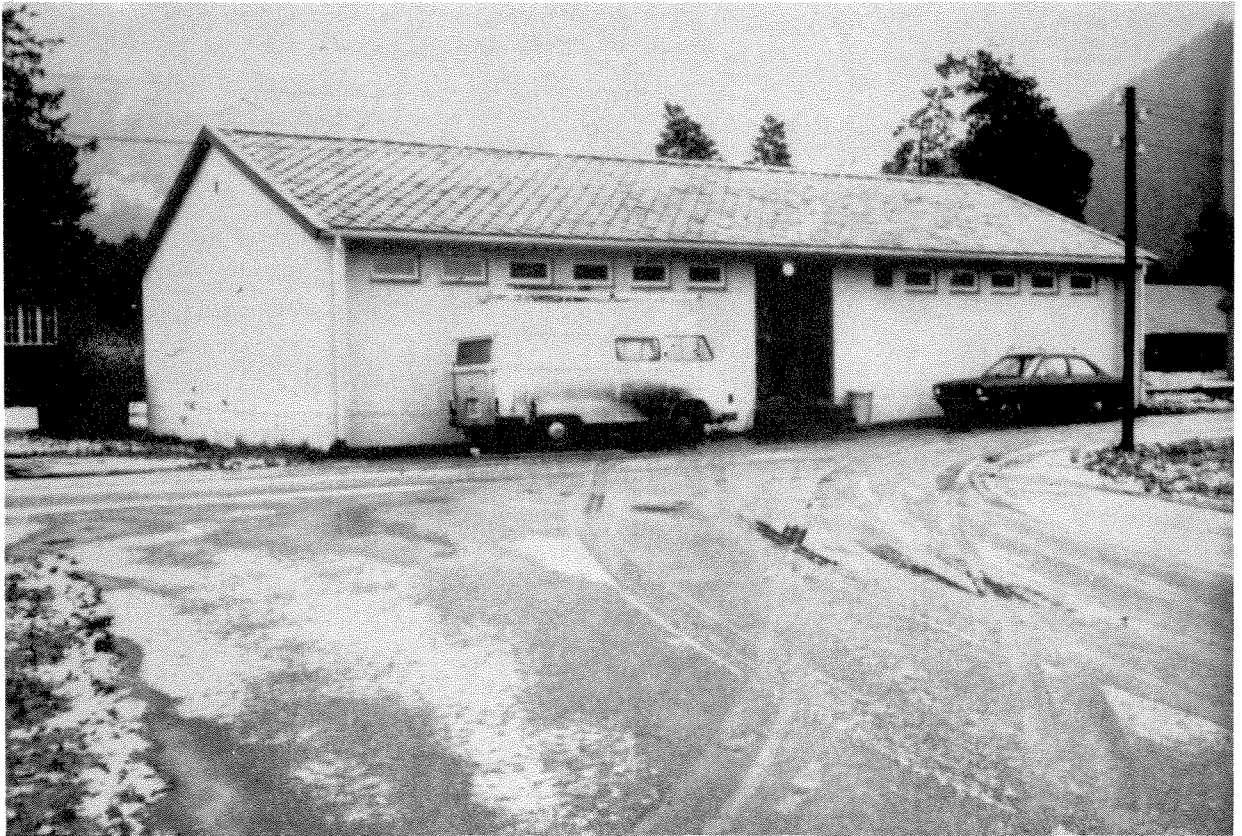
Bømoen renseanlegg (vaskerom og klosetter til venstre for inngangen, renseanlegget til høyre).

Det lave biokjemiske oksygenforbruk i utløpsvannet ( $BOF_7 = 5 \text{ mg O}_2/\text{l}$ ) viser at slampartiklene som følger med ut, inneholder lite lett nedbrytbart organisk stoff, dvs. slammet er stabilt. Verdier for oksygenopptak ( $0,05 \text{ mg O}_2/\text{l/min.} = 0,9 \text{ mg O}_2 \text{ pr. gram flyktig suspendert stoff pr. time}$ ) tyder også på det samme.

Anlegget må sies å fungere meget tilfredsstillende på prøvedagen, særlig med tanke på de vanskelige belastningsforhold man her har.

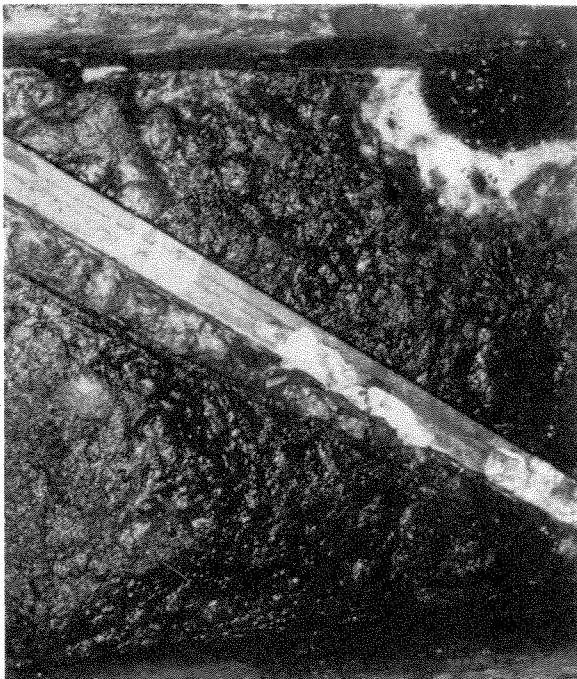
Innløpskum med neddykket innløpsrør.
