NORSK INSTITUTT FOR VANNFORSKNING

O – 52/75

Driftsundersøkelse av renseanlegg  
i  
Vestfold

18. april 1976

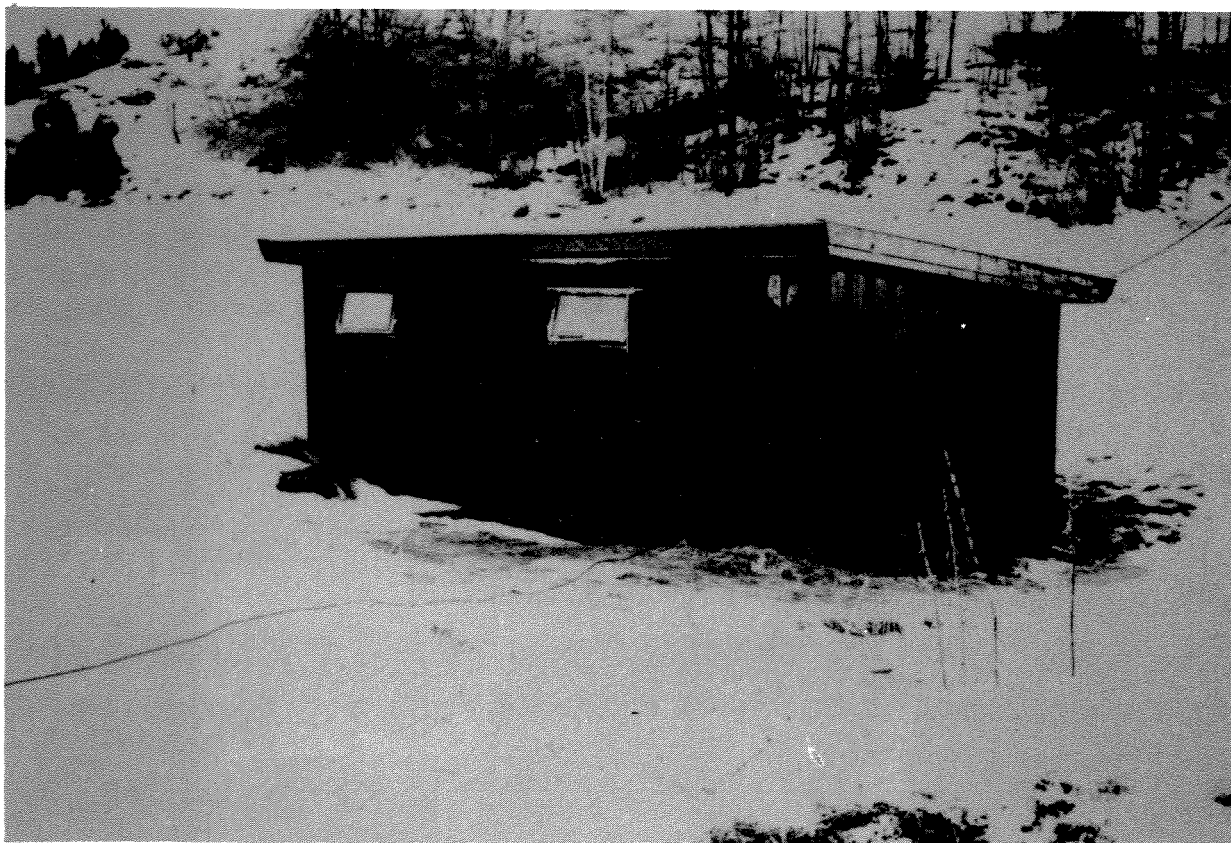
Vidaråsen Landsbys kloakkrensning.

Omrøringen i luftetanken var ikke tilstrekkelig. Således ble det målt en slamavsetning på ca. 40 cm på bunnen av luftetanken. Dette slammet må fjernes og lufterne rengjøres. Slamvolumet på det aktive slam var også lavt, bare 110 ml/l.

Anlegget manglet spylevann for renhold. Mikroskopering av slammet viste få eller ingen høyere organismer. Forstørrelse 500 x.

Det bør innlegges vann for spyling og renhold. Videre bør det installeres skjerm foran utløpsrennen for å hindre flyteslam i å dras med i utløpet.

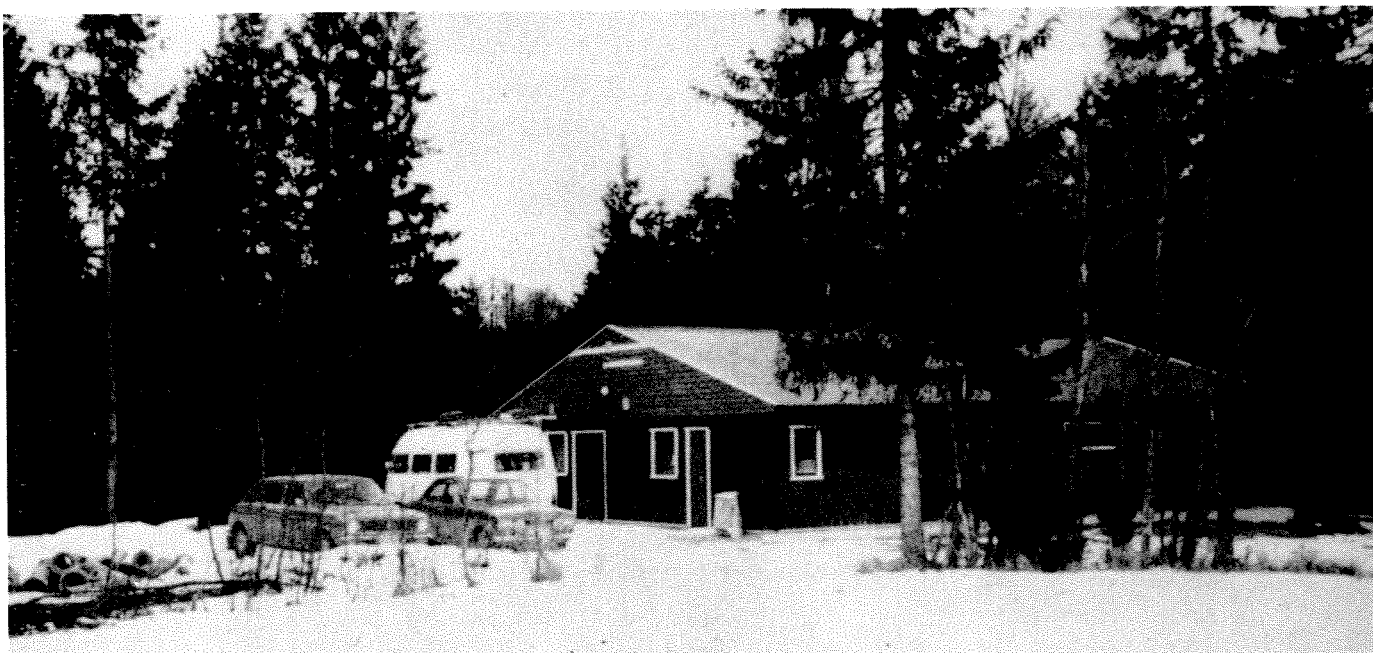
Hof kloakkrensseanlegg.

Infiltrasjon til avløpsnett under regnværperioder eller snøsmelting var ifølge driftsoperatøren et problem. Anlegget er lavt belastet.

Anlegget var rent og pent og ble drevet godt.

Justering av vannføringsmåler bør foretas.

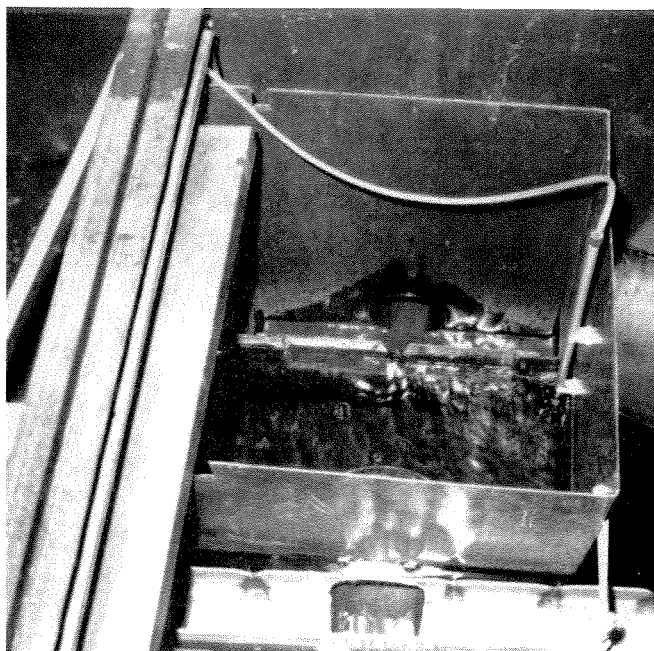
Utløpsvannet var klart.

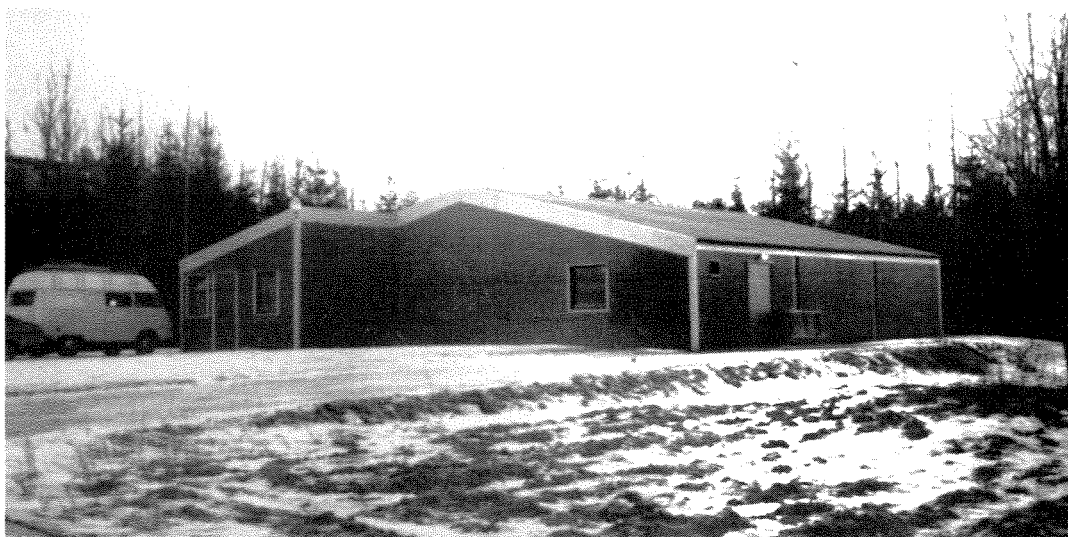
Valle kloakkrensaneanlegg

Driftsoperatøren opplyste at det ble benyttet en doseringsmengde på 140 mg/l. For denne type anlegg er risten plassert mellom luftetank og flokkulering. Det ble opplyst at risten tettet seg hurtig, slik at det ble en oppstuvning i luftetanken. Ved en eventuell installasjon av maskinrenset rist bør det vurderes om ikke denne bør monteres ved innløpet til luftetanken. For et anlegg av denne størrelse burde også blåsemaskinene vært plassert i et eget rom for å redusere støynivået.

Anlegget var rent og pent, og det ble drevet på en særdeles dyktig måte.

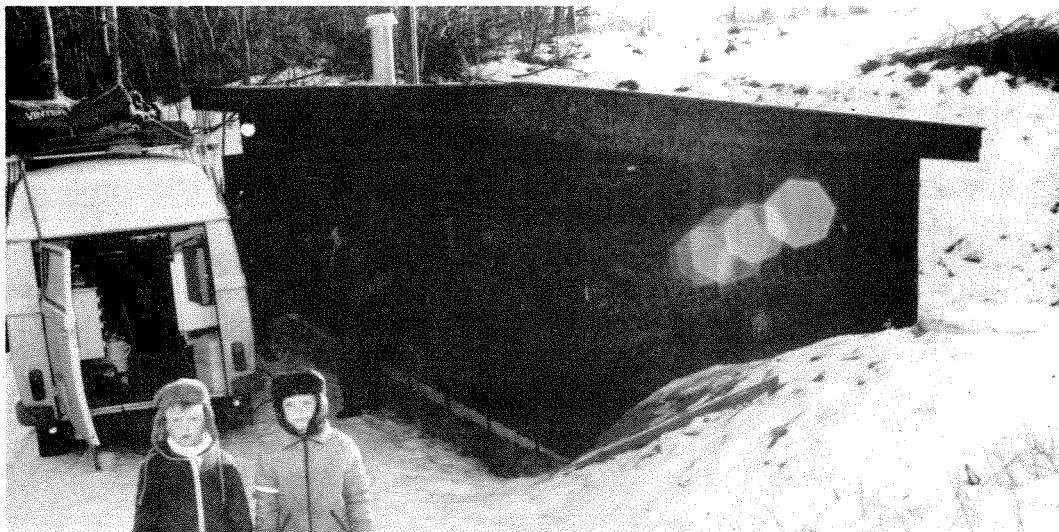
Bjørnstadfeltet kloakkrensning

Slamvolumet i luftetanken var så høyt som 930 ml/l. For å unngå problemer ved sedimenteringen og slamflukt i utløpet bør slam uttappes, slik at slamvolumet blir ca. 400 ml/l. Det var relativt mye flyteslam i sedimenteringsenheten. Det manglet også en skjerm foran utløpsrennen, som hindrer flyteslammet i å gå over i utløpsrennen. Renholdet av anlegget burde vært bedre.

Mangler som er nevnt under "Kommentarer", bør utbedres.
