NORSK INSTITUTT FOR VANNFORSKNING

Driftsundersøkelse av renseanlegg
i
Vestfold

18. april 1976

RENSEANLEGG I VESTFOLD

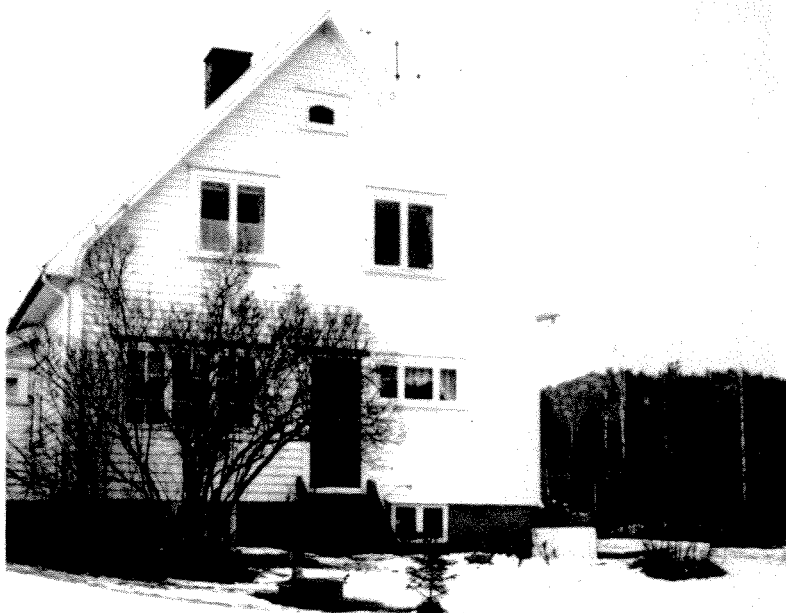
Solbakken (Andebu) kloakkrenseseanlegg.

| ANLEGGSDIAGNOSE | | | | | | | | | | | |
|---|---|---|---|---|---|---|---|---|---|---|---|
| <p>Pkt. 31: Intet eller lite slam. Pkt. 32: Elektronikkskapet står åpent og utsatt for vann. Pkt. 33: Mangelfullt låst.</p> | | | | | | | | | | | |

Dette renseanlegg virket ikke. Det var ikke noe slam i anlegget. Vedlikehold av anlegget virket svært dårlig. Således var elektronikkskapet som var plassert nede i anlegget, åpent.

Grunnen til at anlegget ikke virker, er antakelig feil innstilling av uret som styrer anlegget, slik at tømning f.eks. kan skje om dagen. Servicefolk fra Flygt bør tilkalles snarest.

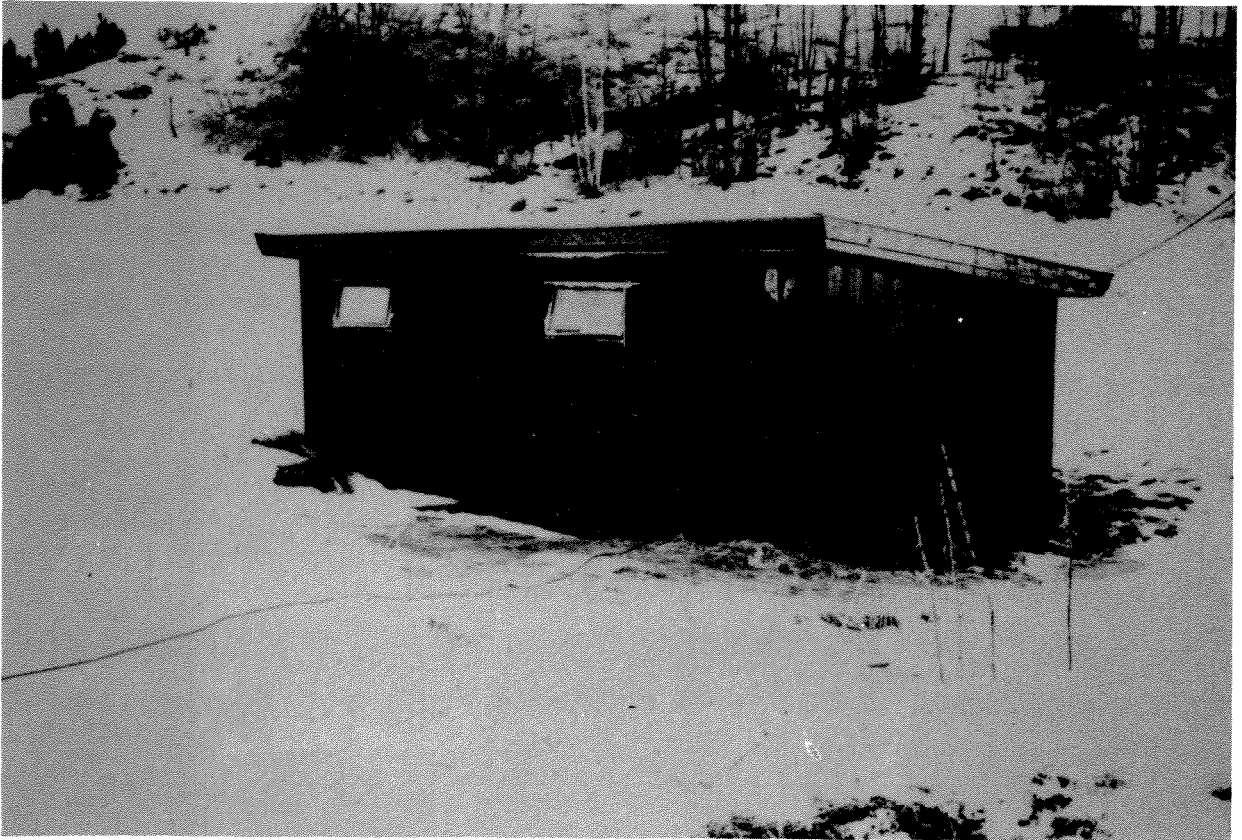
Vidaråsen Landsbys kloakkrensning.

| ANLEGGSDIAGNOSE | | | | | | | | | | | | | | |
|---|---|---|---|---|---|---|---|---|---|---|---|---|---|---|
| <p>Pkt. 8: Ca. 40 cm slam på bunnen av luftetank. Pkt. 11: Mangler skjerm for flyteslam. Pkt. 23, 25, 26: Mangler. Pkt. 28: Høyt støynivå. Pkt. 29, 30: Sterk korrosjon. Pkt. 31: Overvann, særlig ved snøsmelting.</p> | | | | | | | | | | | | | | |

Omrøringen i luftetanken var ikke tilstrekkelig. Således ble det målt en slamavsetning på ca. 40 cm på bunnen av luftetanken. Dette slammet må fjernes og lufterne rengjøres. Slamvolumet på det aktive slam var også lavt, bare 110 ml/l.

Det bør innlegges vann for spyling og renhold. Videre bør det installeres skjerm foran utløpsrennen for å hindre flyteslam i å dras med i utløpet.

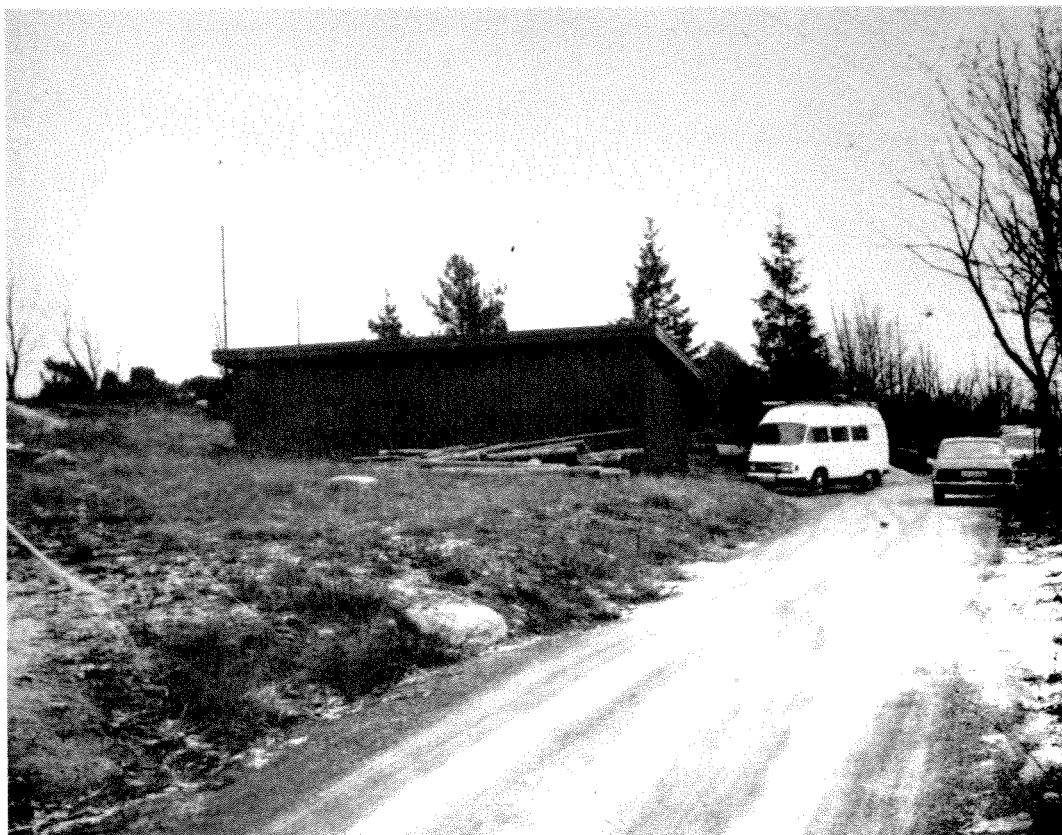
Helgeroa kloakkrensaneanlegg.

Tidligere hadde man hatt mye klager fra renseanleggets naboer om vond lukt fra anlegget. Årsaken til dette hadde være for lave oksygenkonsentrasjoner i luftetanken, slik at slammet delvis gikk anaerobt. For å bøte på dette hadde en økt turtallet på blåsemaskinen. Dette hadde ført til et ekstremt høyt støynivå i anlegget (101 dB(A)). Det viste seg at oksygenkonsentrasjonene i luftetanken fremdeles var for lave. Man må derfor installere en ny blåsemaskin med høyere kapasitet. Støynivået må også reduseres betraktelig. Ved å sørge for høyere oksygenkonsentrasjoner i luftetanken tror vi at anlegget vil fungere bra. De lave oksygenkonsentrasjoner man har i dag, begrenser nedbrytningshastigheten av organisk stoff, slik at utløpsvannet har relativt høye utløpsverdier for BOF. Mikroskoperingen av det aktive slam viste et relativt høyt innhold av trådformige bakterier. Et slam med høyt innhold av trådformige bakterier har dårlige sedimenteringsegenskaper, slik at utløpsvannet vil inneholde mye suspendert stoff. Det høye innhold av trådformige bakterier skyldes sannsynligvis for lave oksygenkonsentrasjoner.

Skjerm for å hindre flyteslam i å bli dratt med i utløpsvannet bør monteres.

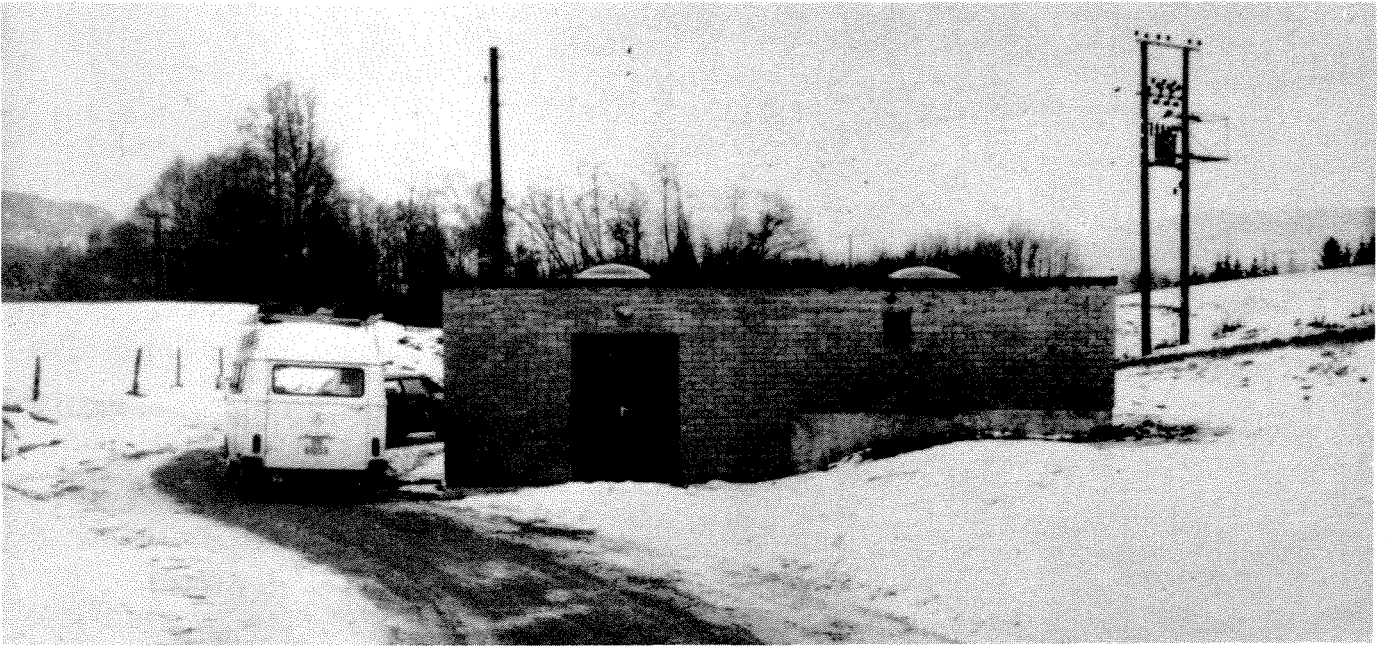
Kvelde kloakkrensseanlegg.

Vannføringen kunne vanskelig måles med det utstyret som fantes for vannføringsmåling. Anlegget var rent og pent, og maskinelt utstyr virket tilfredsstillende.

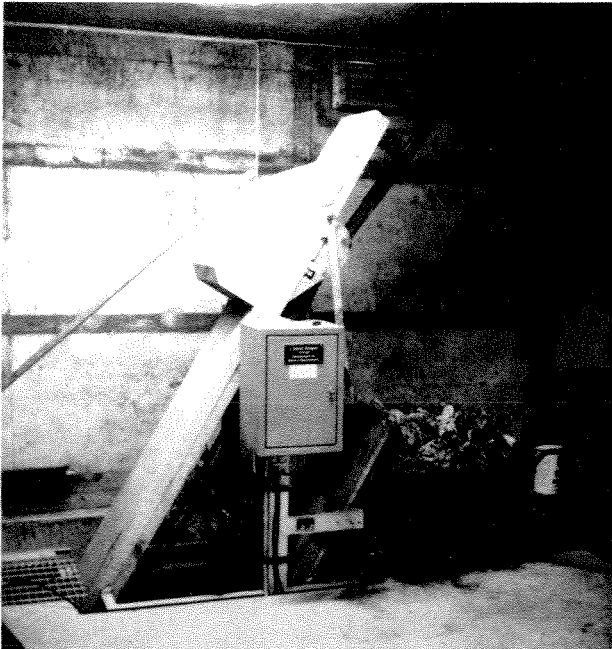
Maskinrenset rist.

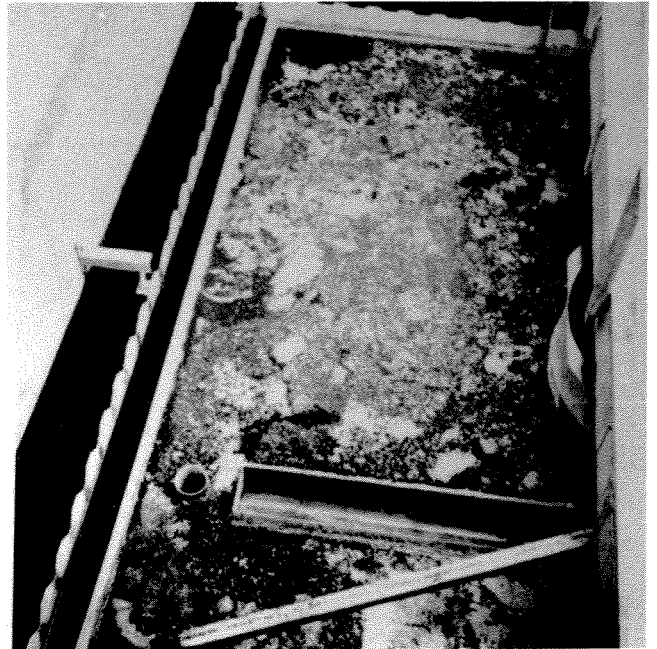
Avdrag for flyteslam.

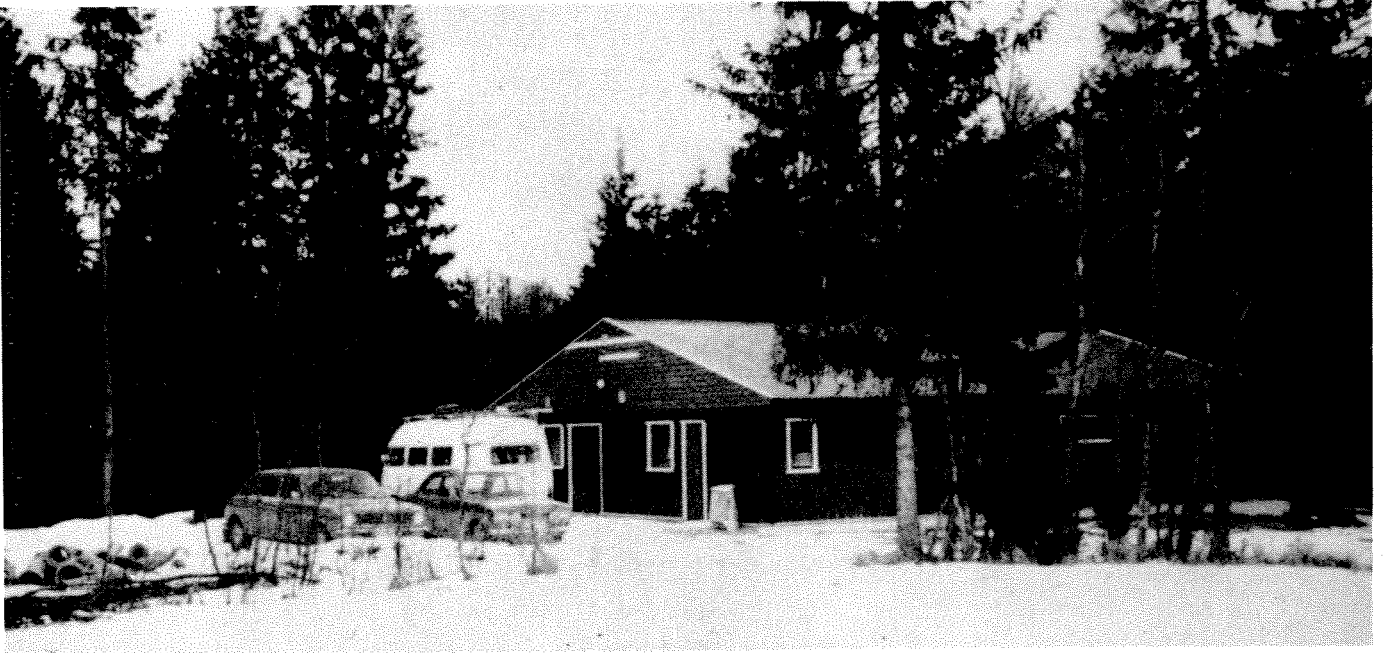
Hof kloakkrensseanlegg.

Infiltrasjon til avløpsnett under regnværperioder eller snøsmelting var ifølge driftsoperatøren et problem. Anlegget er lavt belastet.

Anlegget var rent og pent og ble drevet godt.

Justering av vannføringsmåler bør foretas.

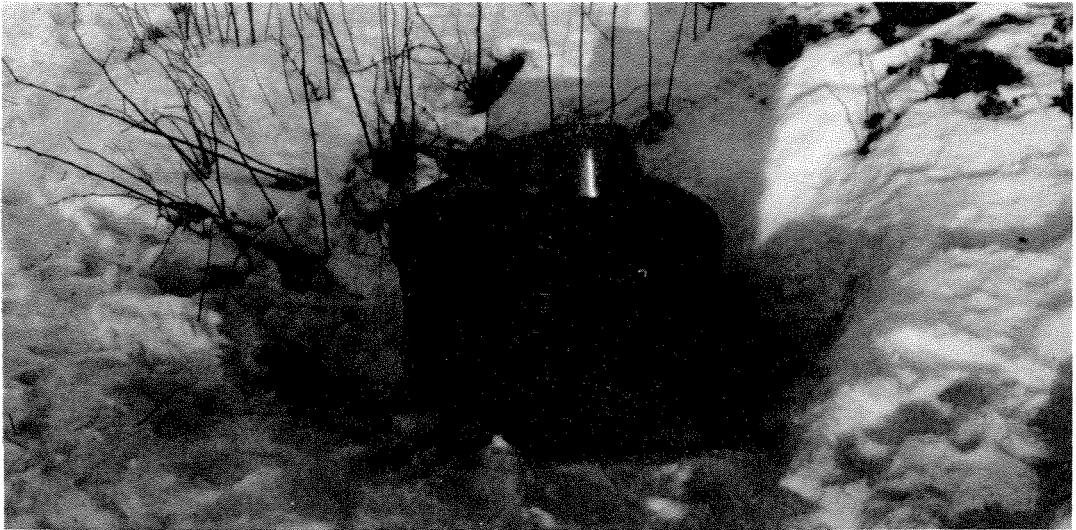
Gullhaug kloakkrensseanlegg (Guran)

Dette anlegg hadde et aktivt slam med relativt høy aktivitet (0,28 mg O₂/l, min). Mikroskoperingen viste også et normalt slam med et middels innhold av høyere organismer. Sett på bakgrunn av dette var det rensede vanns innhold av organisk stoff målt som KOF eller BOF høyt. Innholdet av suspendert stoff var også høyt, noe som delvis forklarer de høye verdier av KOF og BOF. Ved lengre sedimenteringstid enn 0,5 time i målesylindren ville antakelig konsentrasjonen av forurensningsparametrene vært mye lavere enn de som ble funnet.

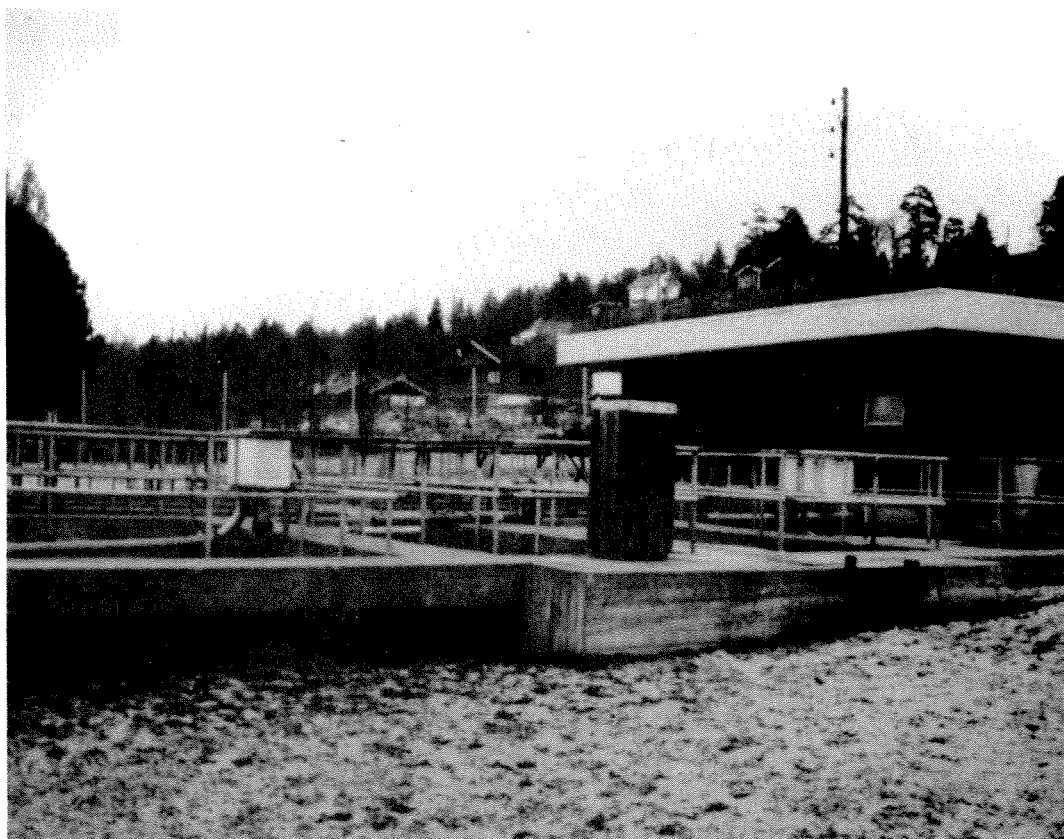
Tørkop kloakkrensseanlegg.

Avløpsnett til anlegget var lagt som fellessystem. Foran anlegget var det en kum for regnvannsoverløp. Fra denne kummen gikk det en 4" ledning inn på anlegget. Alt som ikke kunne gå i denne ledning, gikk urensset ut i Vestfjorden. Det viste seg at belastningen var så stor at selv i tørrvårsperioder kunne regnvannsoverløpet tre i funksjon.

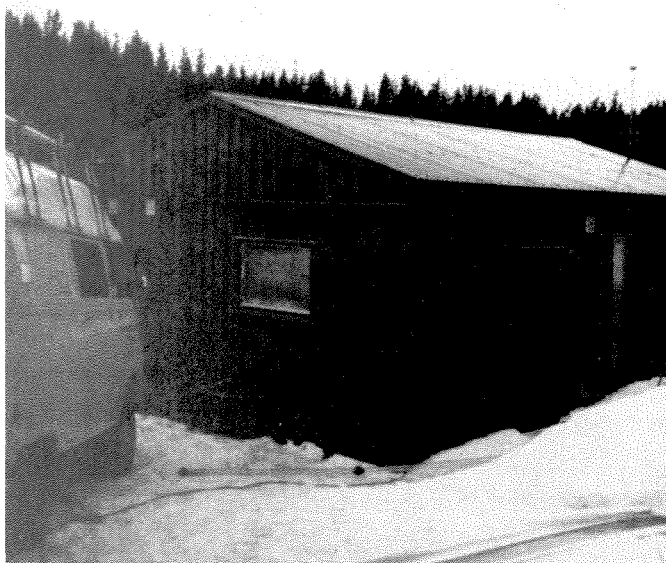
Kjønnerrød kloakkrensseanlegg.

pH i etterfellingstrinnet var noe høy (6,8). For å oppnå optimal felling av fosfor med aluminiumsulfat bør pH være ca. 6,0. Dette kan oppnås ved å øke doseringen. Da driftsoperatøren betjener 3 anlegg, bør kommunen gå til anskaffelse av et pH-meter slik at fellingprosessen lettere kan kontrolleres. Den målte fosforkonsentrasjon i utløpet, 2,18 mg/l, bør kunne senkes noe ved økning av doseringen.

Fjerning av organisk stoff og suspendert stoff var god.
Anlegget virket rent og pent.

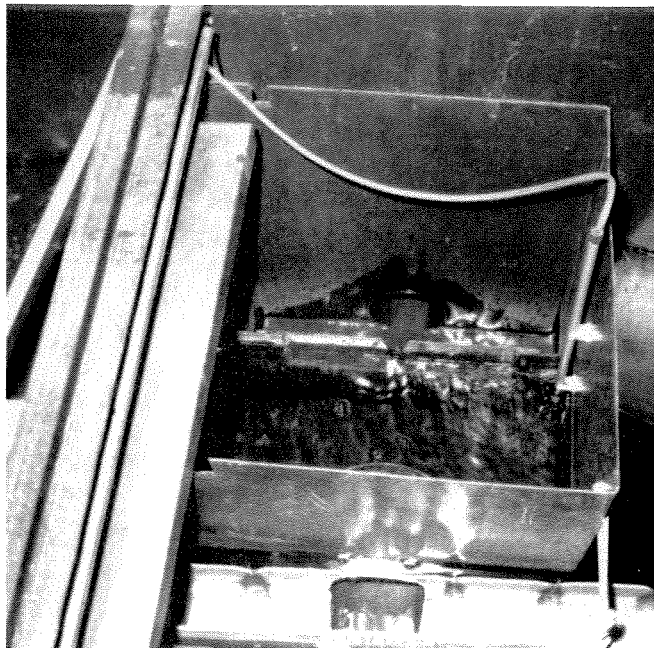
Utløpsvannet var klart.

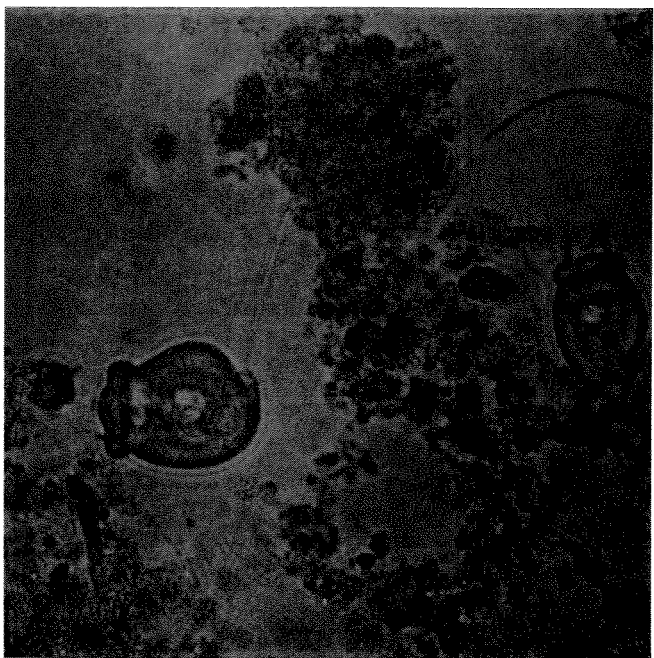
Mikroskoperingen av det aktive slam viste at det inneholdt en del høyere organismer. Forstørrelse ca. 500 x.

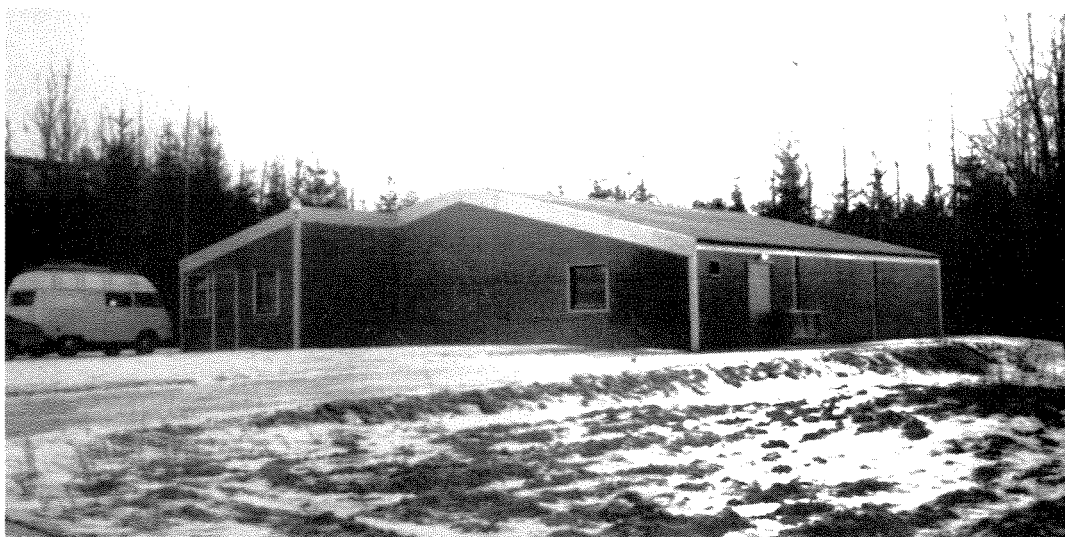
Valle kloakkrensseanlegg

Driftsoperatøren opplyste at det ble benyttet en doseringsmengde på 140 mg/l. For denne type anlegg er risten plassert mellom luftetank og flokkulering. Det ble opplyst at risten tettet seg hurtig, slik at det ble en oppstuvning i luftetanken. Ved en eventuell installasjon av maskinrenset rist bør det vurderes om ikke denne bør monteres ved innløpet til luftetanken. For et anlegg av denne størrelse burde også blåsemaskinene vært plassert i et eget rom for å redusere støynivået.

Anlegget var rent og pent, og det ble drevet på en særdeles dyktig måte.

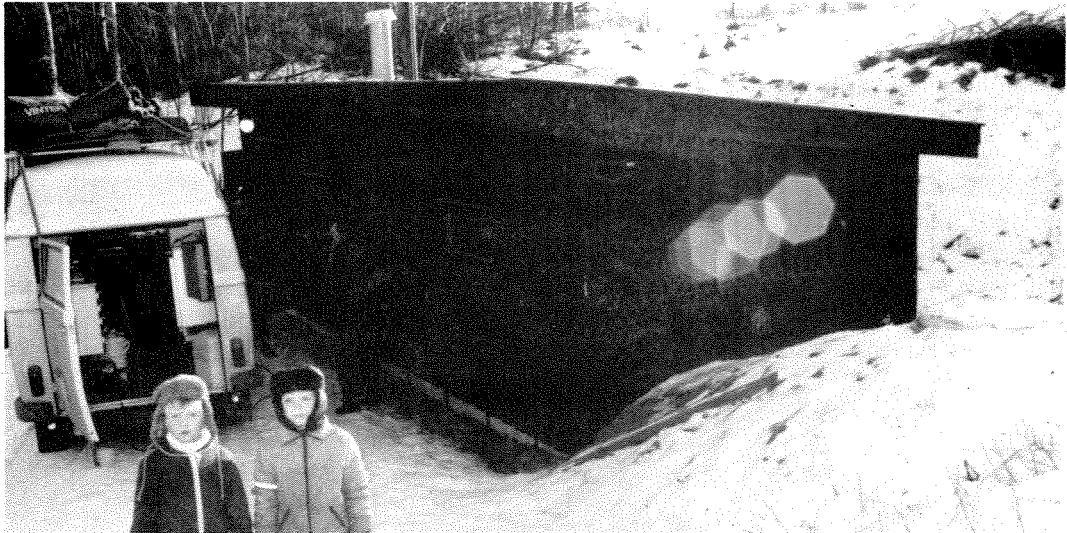
Bjørnstadfeltet kloakkrensning

| ANLEGGSDIAGNOSE | | | | | | | | | | | | | | | | | |
|---|---|--|---|---|---|---|---|---|---|---|---|---|---|---|---|---|---|
| <p>Pkt. 9: Vifterem dårlig, det bør være to blåsemaskiner. Pkt. 11,12: Mangler skjerm for å stoppe flyteslam. Dette rives ut i overløpsrenne. Pkt. 27: Mangler gangbane (rist) i ett felt. Pkt. 29: Korrosjon på rekkverk og gangbane. Pkt. 31: Dårlig renhold.</p> | | | | | | | | | | | | | | | | | |

Slamvolumet i luftetanken var så høyt som 930 ml/l. For å unngå problemer ved sedimenteringen og slamflukt i utløpet bør slam uttappes, slik at slamvolumet blir ca. 400 ml/l. Det var relativt mye flyteslam i sedimenteringsenheten. Det manglet også en skjerm foran utløpsrennen, som hindrer flyteslammet i å gå over i utløpsrennen. Renholdet av anlegget burde vært bedre.

Mangler som er nevnt under "Kommentarer", bør utbedres.
