NORSK INSTITUTT FOR VANNFORSKNING

O – 52/75

Driftsundersøkelse av renseanlegg  
i  
Rogaland

26. april 1976

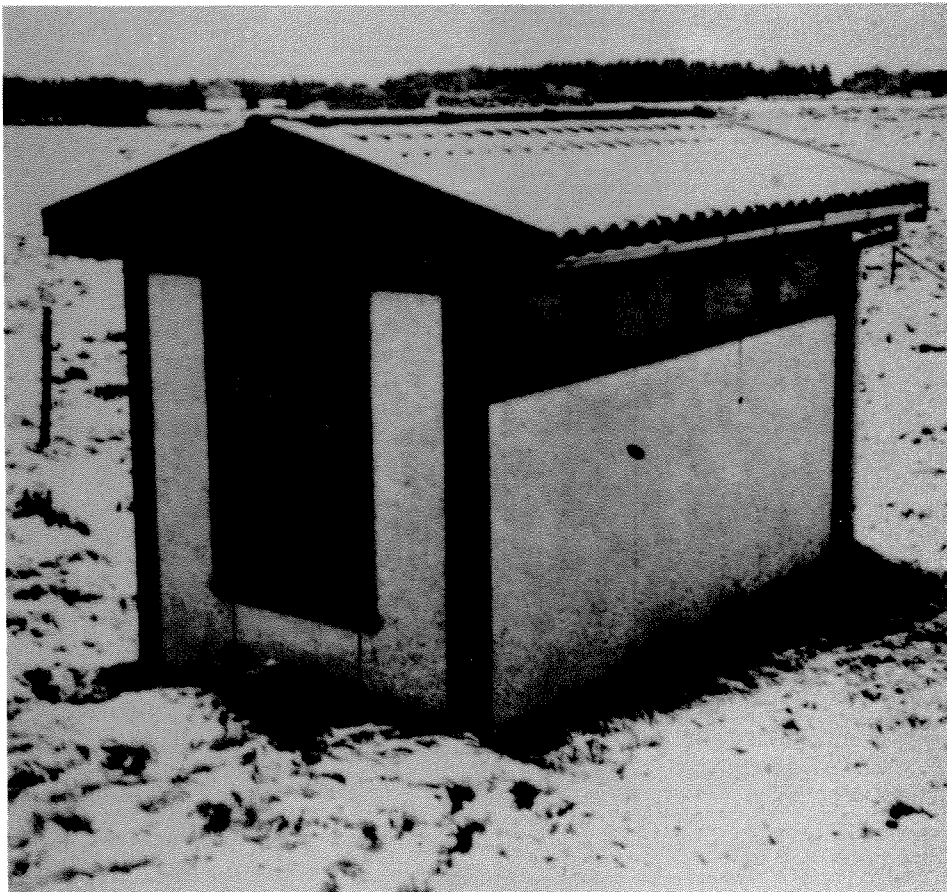
Høyland skoles renseanlegg.

Renseanlegget hadde vært ute av drift i ca. en uke da vi besøkte det. Det hadde derfor ingen hensikt å ta ut prøver for analyse. Det var for øvrig ikke slam i anlegget, og ifølge driftsoperatøren hadde det heller ikke vært aktivt slam der i løpet av de fire årene anlegget hadde vært i drift. Det har følgelig aldri virket som et biologisk renseanlegg.

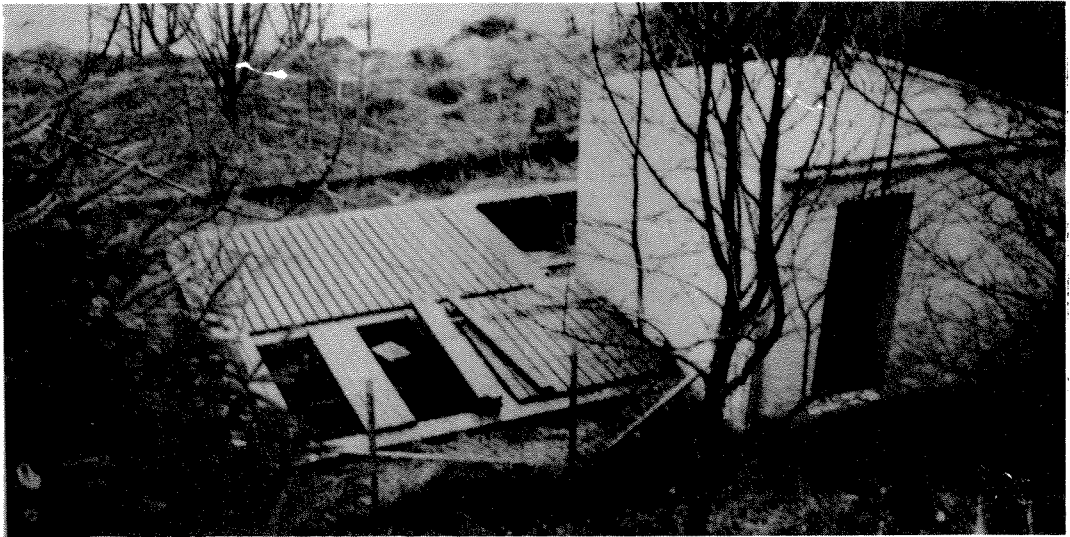
Polaris fabrikkers renseanlegg.

Kjemisk oksygenforbruk i utløpsvannet er relativt høyt (KOF = 105 mg O<sub>2</sub>/l). Dette har sammenheng med innholdet av suspendert stoff (SS = 59 mg/l), som sannsynligvis er forårsaket av nitrifikasjon (dannelse av nitrat) i luftetanken (nitratinhold = 7 mg N/l), med tilhørende denitrifikasjon og utvikling av nitrogengass i sedimenteringstanken. Gassbobler vil rive med seg slampartikler opp til overflaten av tanken, og når en ikke har skumskjermer langs overløpsrennene, vil partiklene følge med vannet ut. Nitrifikasjon i et biologisk renseanlegg krever bl.a. lange oppholdstider (lav organisk belastning), og er normalt et tegn på at den biologiske prosessen fungerer bra.

Biokjemisk oksygenforbruk var lavt i utløpsvannet (BOF<sub>7</sub> = 10 mg O<sub>2</sub>/l). Sammen med de øvrige data tyder dette på at anlegget virket tilfredsstillende på prøvedagen. En del enklere forbedringer (angitt under "Kommentarer" ovenfor) bør gjennomføres. Det er spesielt viktig å få stengt av regnvannstilførselen til anlegget, slik at en ikke får utvasking av slam ved store nedbørmengder.

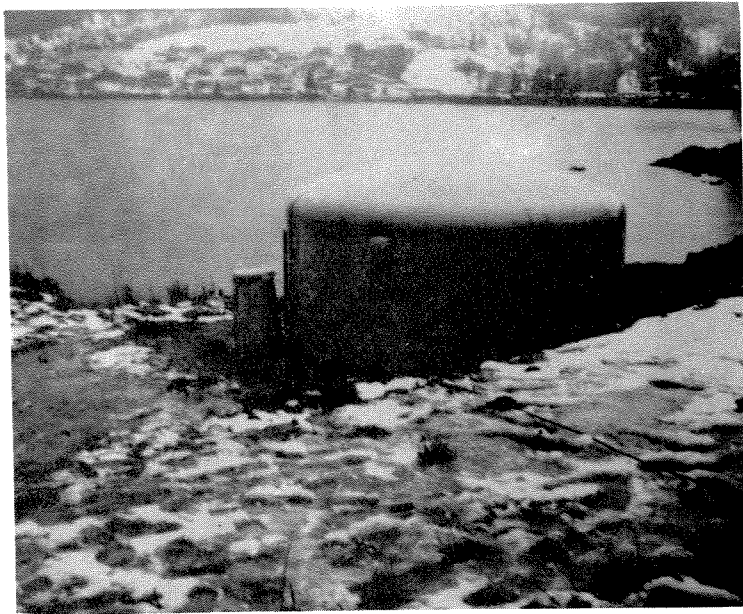
Moi renseanlegg.

Sedimenteringstanken med typisk flyteslam forårsaket av denitrifikasjon i det biologiske slamm. Skumskjermen hindrer her mesteparten av slamm i å følge med utløpsvannet.

Som nevnt under "Kommentarer" ovenfor blir anlegget hydraulisk overbelastet ved regnvær og snøsmelting. Dette skjedde også ved slutten av vårt besøk etter at prøvene var tatt ut, idet en kunne se slamteppet i sedimenteringstanken stige opp til overløpsrennen, og store mengder slam gikk i utløpet. For å unngå dette må en prøve å tette lekkasjene inn på det separate ledningsnett, eventuelt sette inn et overløp foran anlegget.

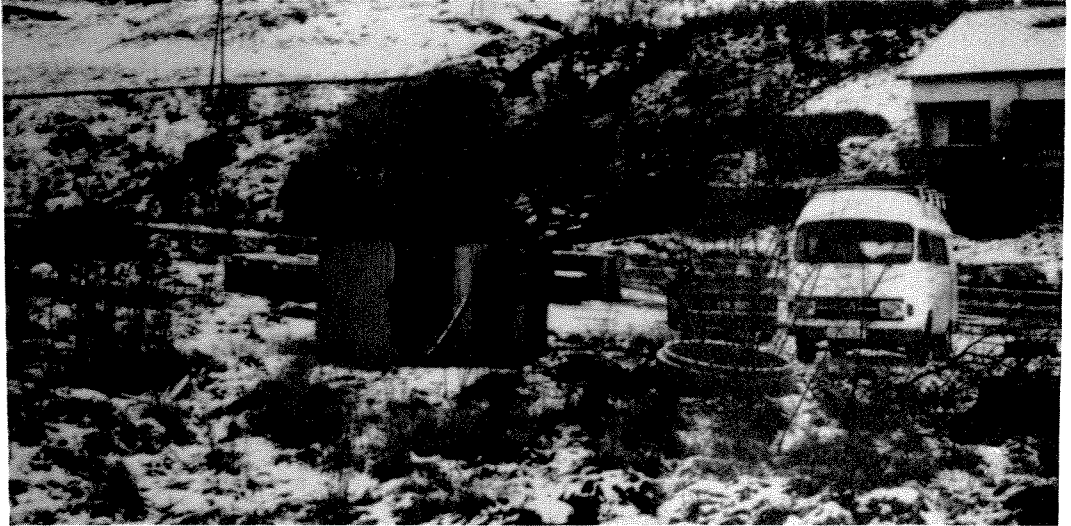
Figgjo renseanlegg.

Analysene av utløpsvannet viser høye verdier både for suspendert stoff (SS = 109 mg/l) og organisk stoff (KOF = 202 mg O<sub>1</sub>/l, BOF<sub>7</sub> = 81 mg O<sub>2</sub>/l). Årsaken til dette er sannsynligvis for lite biologisk slam i anlegget (se ovenfor), slik at det ikke foregår en skikkelig nedbrytning av det organiske materialet i kloakkvannet. I tillegg er anlegget svært høyt belastet idet det er dimensjonert for 150 personer, mens det er oppgitt å være over 250 som er tilknyttet anlegget.

Ut fra disse resultatene må en si at anlegget ikke fungerte tilfredsstillende på prøvedagen. Da anlegget, ifølge kommunens folk, skal nedlegges om noen år, må det bli en vurdering hvor mye som skal utbedres ved anlegget. Det ville imidlertid være en fordel med et overløp som automatisk trer i funksjon ved overskridelse av den vannføring renseanlegget kan ta hånd om.

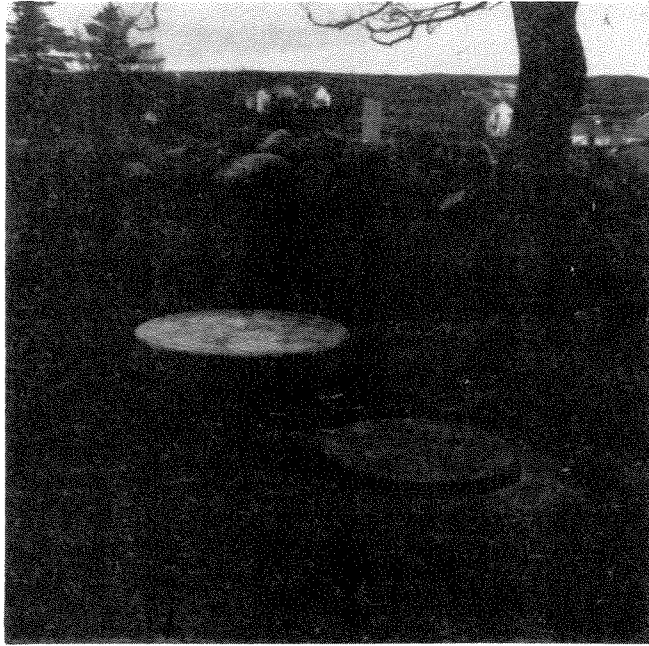
Malmheim skoles renseanlegg. (De to kumlokkene).

Analysene av utløpsvannet viser relativt høye verdier både for suspendert stoff (SS = 88 mg/l) og for organisk stoff (KOF = 139 mg O<sub>1</sub>/l, BOF<sub>7</sub> = 72 mg O<sub>2</sub>/l). Årsaken er sannsynligvis at det er for lite aktivt slam i kontaktkammeret (slamvolum = 80 ml/l, SS = 562 mg/l), slik at det ikke foregår noen skikkelig biologisk nedbrytning av det organiske materiale i kloakkvannet. Prøvene fra reaktiveringstanken viser at det er tilstrekkelig med aktivt slam der (slamvolum = 250 ml/l, SS = 3700 mg/l), og en må derfor sørge for å få tilbakeført mer slam til kontaktkammeret enn det som automatikken nå gir. Det er mulig at en kontinuerlig returslamføring vil være bedre enn det nåværende system hvor vipperennen for innløpsvannet styrer returslampsumpingen.

Det lave oksygeninnholdet i begge luftetankene er sannsynligvis forårsaket av at viften ikke har noe skikkelig luftinntak. Den høye temperaturen i anlegget (23 °C) er også et resultat av dette. En bør forsøke å øke oksygeninnholdet ved å lage et luftinntak for viften i lokket over anlegget.

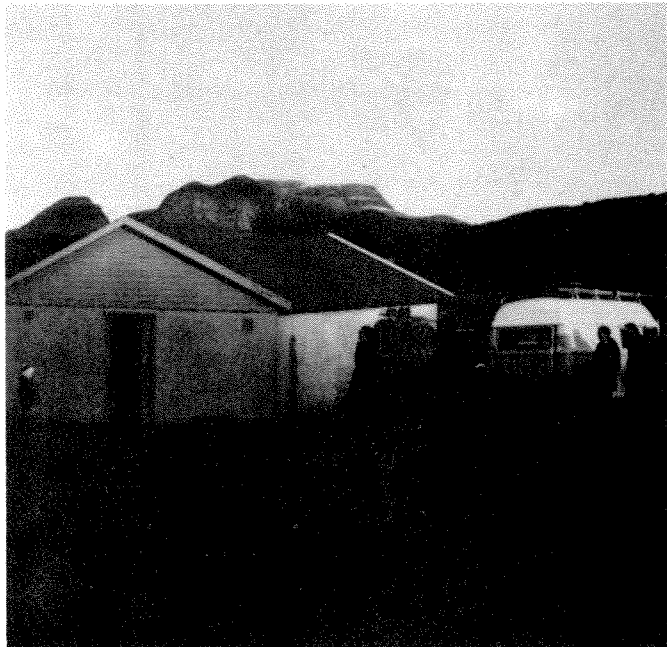
Sviland skoles renseanlegg.

Støynivået i anlegget er plagsomt høyt (89 dB(A)), spesielt fordi driftsoperatøren oppholder seg i lengre tid av gangen på dette anlegget. En bør derfor forsøke å støydempe høytrykksviften, f.eks. ved å bygge den inn i en isolert kasse.

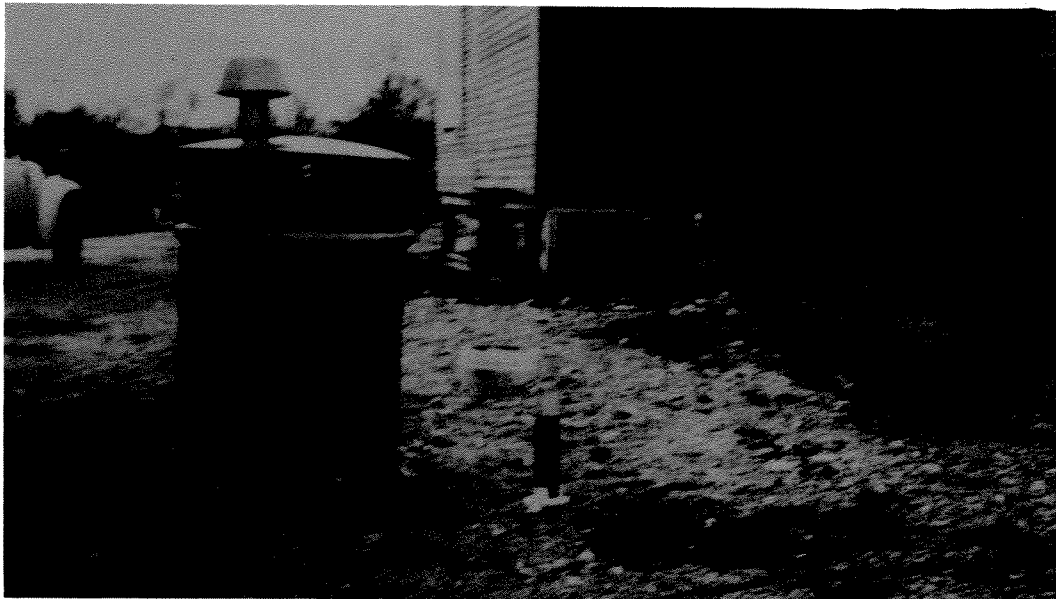
Høyer-Ellefsens renseanlegg.

Lavt biokjemisk oksygenforbruk i det dekanterte vannet ( $BOF_7 = 19 \text{ mg O}_2/\text{l}$ ) tyder på at anlegget gir en god nedbrytning av organisk stoff i kloakkvannet. Den høye verdien for kjemisk oksygenforbruk ( $KOF = 330 \text{ mg O}/\text{l}$ ) skyldes sannsynligvis høyt partikkelinnhold i vannet.

Det er svært viktig at også anlegg av denne type har regelmessig driftstilsyn for i det minste å kontrollere at vifte og automatikk fungerer, og om det er behov for slamtømming.

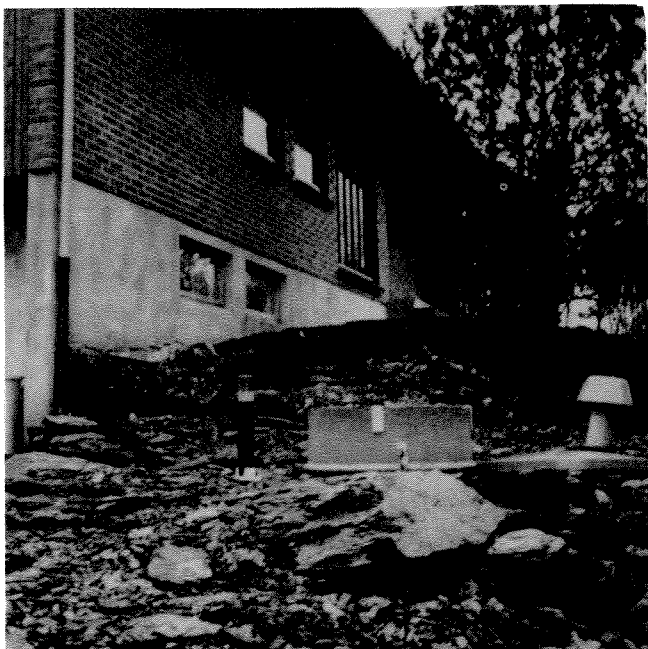
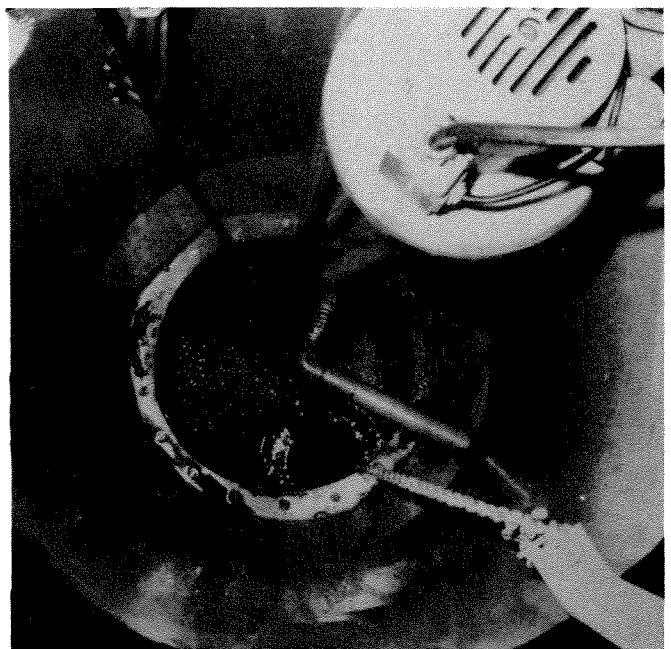
Veholmens renseanlegg.

Høye verdier for organisk stoff i det dekanterte vannet fra luftetanken skyldes sannsynligvis høyt partikkelinnhold (kjemisk oksygenforbruk, KOF = 395 mg O<sub>2</sub>/l, biokjemisk oksygenforbruk, BOF<sub>7</sub> = 61 mg O<sub>2</sub>/l), hvilket igjen var forårsaket av et dårlig sedimenterbart slam.

Det er for øvrig svært viktig at også anlegg av denne type har regelmessig driftstilsyn for i det minste å kontrollere at vifte og automatikk fungerer, og om det er behov for slamtømming.

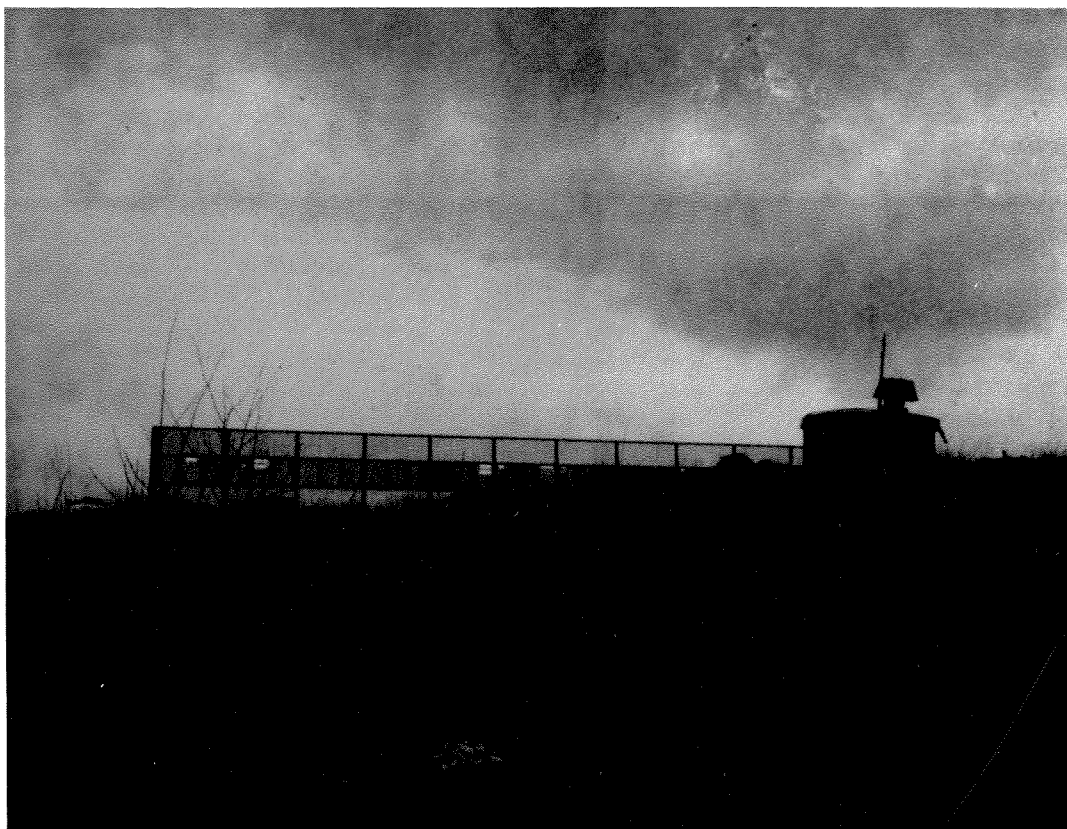
Aksdal renseanlegg.  
(Kontorbygget i bakgrunnen.)

Anlegget var ute av drift ved vårt besøk fordi tilførselsledningen var gravd i stykker. Mesteparten av kloakken så ut til å gå utenom anlegget og ut i skråningen nedenfor. Lekkasjen hadde resultert i at anlegget var blitt fylt med regn- og infiltrasjonsvann, og det var ikke lenger aktivt slam i anlegget (slamvolum 20 ml/l). Det ble derfor ikke tatt ut noen prøver for analyse.

Ledningen skulle bli reparert snarest mulig. For øvrig er det svært viktig at også anlegg av denne type har regelmessig driftstilsyn for i det minste å kontrollere at vifte og automatikk fungerer, og om det er behov for slamtømming.

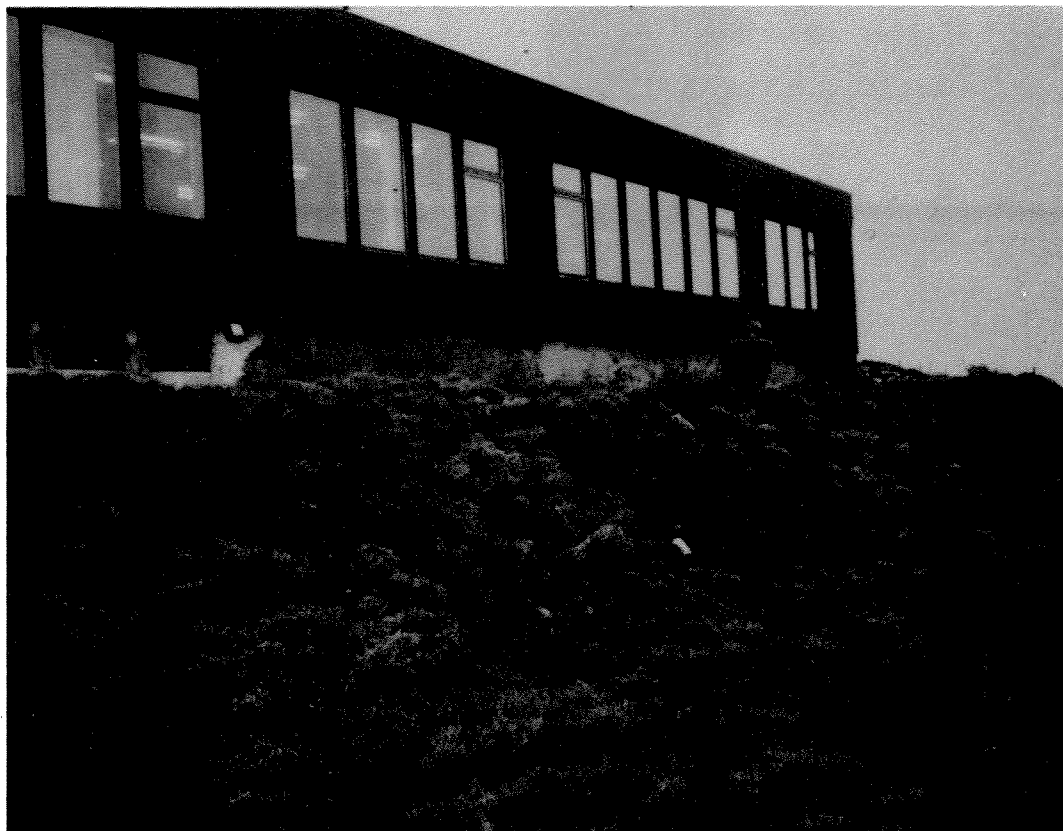
Hetland skoles renseanlegg (like foran skolen).

Analysene av det dekanterte vannet fra luftetanken viser et noe høyt innhold av organisk stoff (kjemisk oksygenforbruk, KOF = 136 mg O/l, biokjemisk oksygenforbruk, BOF<sub>7</sub> = 43 mg O<sub>2</sub>/l). Årsaken er sannsynligvis et noe høyt partikkelinnhold i vannet.

Brakettene som holder viften fast til tanken, er sterkt korrodert og bør skiftes ut. Likeledes må pumpen tas opp og rengjøres for filler, plast etc.

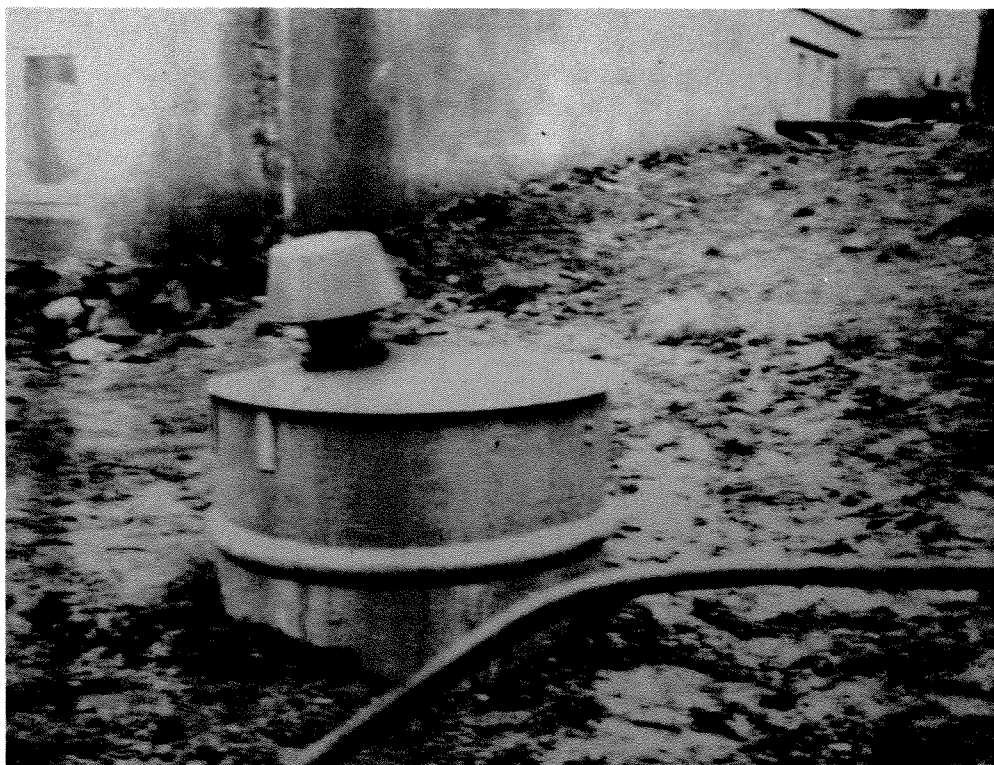
Stegaberg skoles renseanlegg.

Anlegget ble satt i drift ca. 3½ måned før vårt besøk. Prøvene fra luftetanken viser at det var lite slam i anlegget (suspendert stoff = 700 mg/l). Årsaken kan være den korte driftsperioden slik at det ikke har vært tid nok til å bygge seg opp mer slam i anlegget. Driftsoperatøren trodde imidlertid at taknedløpet på skolen også ble ført inn på anlegget, og det vil i så tilfelle gjøre det vanskelig å få til en økning i slaminnholdet. Dette forholdet må undersøkes nærmere og regnvannet eventuelt føres utenom anlegget.

Analysene av det dekanterte vannet fra luftetanken viser meget lavt innhold av organisk stoff (kjemisk oksygenforbruk, KOF = 24 mg<sub>0</sub>/l, biokjemisk oksygenforbruk, BOF<sub>7</sub> = 3 mg O<sub>2</sub>/l). Siden det er så lite aktivt slam i anlegget, er disse lave verdiene sannsynligvis ikke et resultat av biologisk rensing, men en bekreftelse på at anlegget tar inn en god del regnvann som fortynner avløpavannet.
