NORSK INSTITUTT FOR VANNFORSKNING

O – 52/75

**Driftsundersøkelse av renseanlegg
i
Rogaland**

26. april 1976

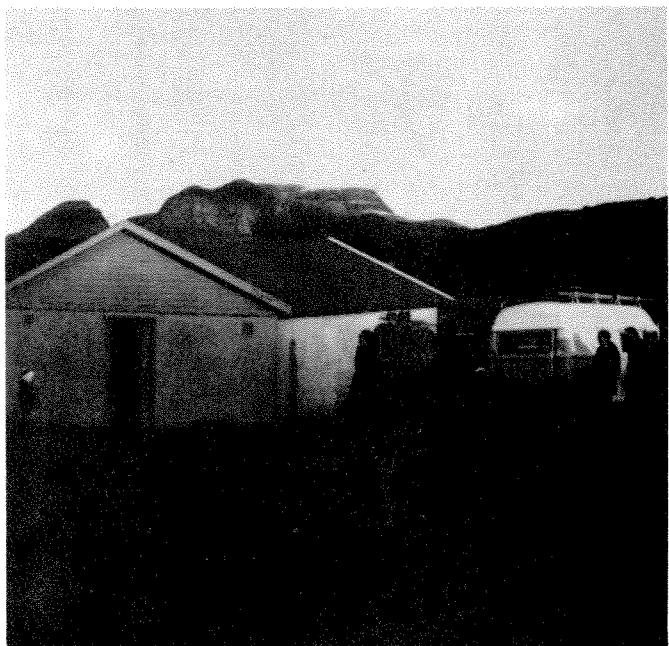
Prøvene fra luftetanken viser at det var relativt lite aktivt slam der (slamvolum = 130 ml/l, suspendert stoff = 1120 mg/l). Til tross for dette viser analysene av avløpsvannet bra resultater (suspendert stoff, SS = 37 mg/l, kjemisk oksygenforbruk, KOF = 44 mg O₂/l, biokjemisk oksygenforbruk, BOF₇ = 5 mg O₂/l). Dette er sannsynligvis et resultat av at anlegget har en liten belastning i forhold til det antall personer det er dimensjonert for, idet det høyt belastede Figgjo-anlegget hadde atskillig dårligere utløpsvann med et tilsvarende lavt slaminnhold i luftetanken.

Støyenivået i anlegget er plagsomt høyt (89 dB(A)), spesielt fordi driftsoperatøren oppholder seg i lengre tid av gangen på dette anlegget. En bør derfor forsøke å støydempe høytrykksviften, f.eks. ved å bygge den inn i en isolert kasse.

Sviland skoles renseanlegg.

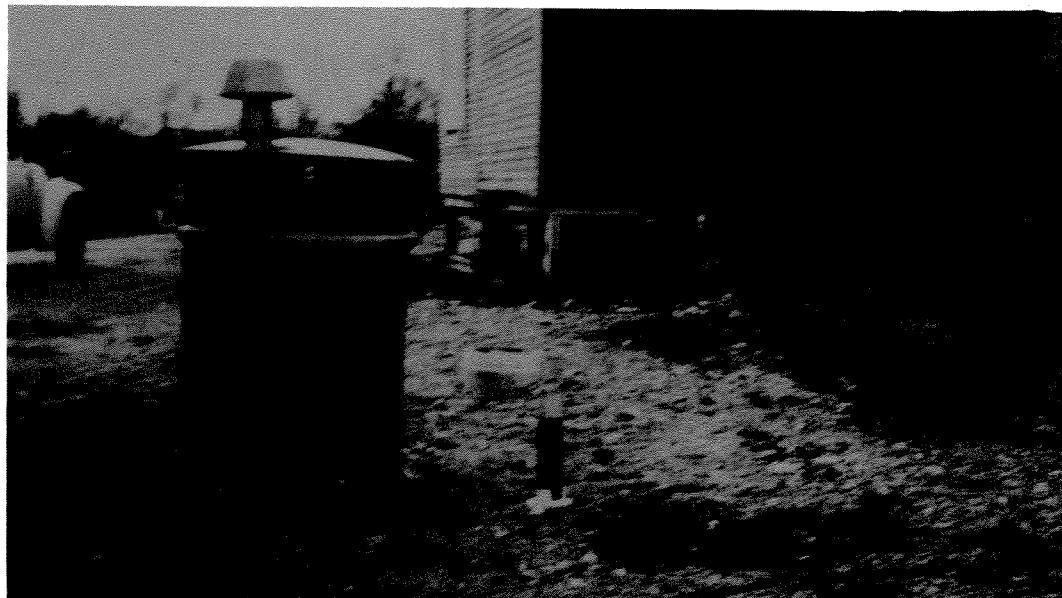
Lavt biokjemisk oksygenforbruk i det dekanerte vannet ($BOF_7 = 19 \text{ mg O}_2/\text{l}$) tyder på at anlegget gir en god nedbrytning av organisk stoff i kloakkvannet. Den høye verdien for kjemisk oksygenforbruk ($KOF = 330 \text{ mg O}/\text{l}$) skyldes sannsynligvis høyt partikkellinnhold i vannet.

Høyre-Ellefseens reseanlegg.

Det er svært viktig at også anlegg av denne type har regelmessig driftstilsyn for i det minste å kontrollere at vifte og automatikk fungerer, og om det er behov for slamtømming.

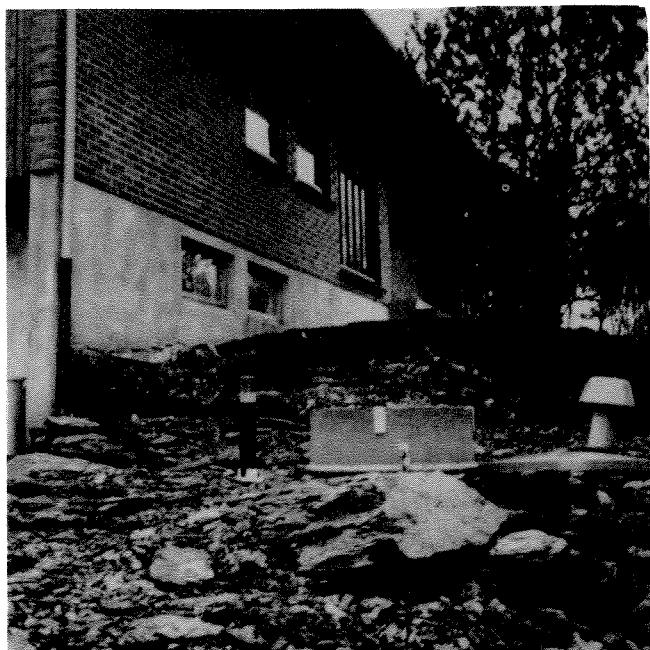
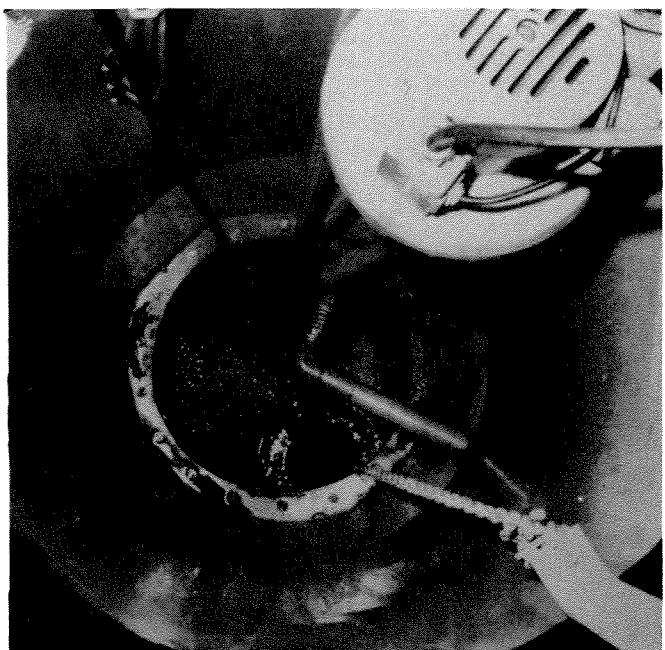
Høye verdier for organisk stoff i det dekanerte vannet fra luftetanken skyldes sannsynligvis høyt partikkelinnhold (kjemisk oksygenforbruk, KOF = 395 mg O₂/l, biokjemisk oksygenforbruk, BOF₇ = 61 mg O₂/l), hvilket igjen var forårsaket av et dårlig sedimenterbart slam.

Veholmens renseanlegg.

Det er for øvrig svært viktig at også anlegg av denne type har regelmessig driftstilsyn for i det minste å kontrollere at vifte og automatikk fungerer, og om det er behov for slamtømming.
