NORSK INSTITUTT FOR VANNFORSKNING

Driftsundersøkelse av renseanlegg
i
Vest-Agder

20. mai 1976

RENSEANLEGG I VEST-AGDER

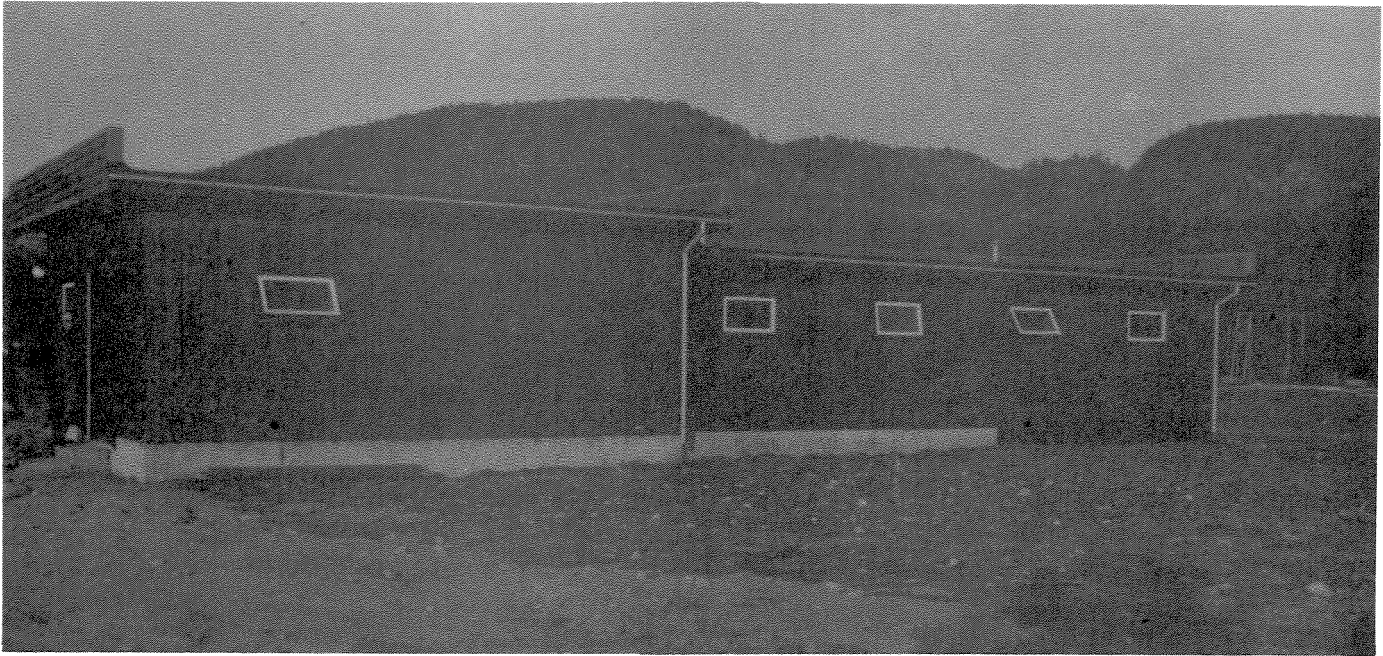
Kongsmo renseanlegg.

Ved dette anlegg var det installert altfor lav blåsemaskin-kapasitet. Anlegget fungerte derfor lite tilfredsstillende. For å få tilstrekkelig luftmengder til returslamføringen ble lufttilførselen til deler av luftebassenget strupet. Dette medførte at slammet ble avsatt på bunn av bassenget og dannet anaerobe forhold der. Gasser som ble dannet i det bunnfelte slam, forårsaket vond lukt i anlegget.

Fordelingen av luftmengdene i luftetanken ble regulert ved vårt besøk. Dette medførte at store slammengder ble virvlet opp. Dette forårsaket en høyere slamkonsentrasjon i luftetank enn i returslamføringen. For å rette på forholdene ved anlegget må det installeres en blåsemaskin til (ny blåsemaskin uten motor ligger på anlegget). Luftfilteret på den eksisterende blåsemaskin var også tett og må skiftes eller rengjøres. Det fantes ikke utstyr for å måle den støtvis vannføring som skyltes pumping inn på anlegget.

Driften av anlegget burde vært bedre.

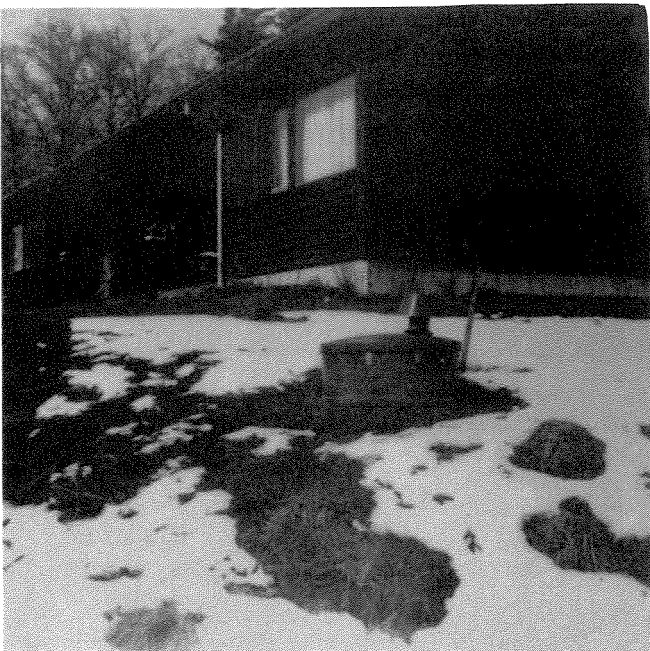
Søgne aldersboligers renseanlegg.

Utløpsvannet vil antakelig ha atskillig høyere verdier av suspendert stoff, kjemisk og biokjemisk oksygenforbruk enn de verdier som er angitt for dekantatet. Dette skyldes, som tidligere nevnt, slam som vil følge med ved utpumpingen av det rensede vann.

Det er viktig av anlegget får regelmessig driftstilsyn for å kontrollere at vifte og pumpe virker, og om det er behov for slamtømming.
