NORSK INSTITUTT FOR VANNFORSKNING

Driftsundersøkelse av renseanlegg
i
Vest-Agder

20. mai 1976

RENSEANLEGG I VEST-AGDER

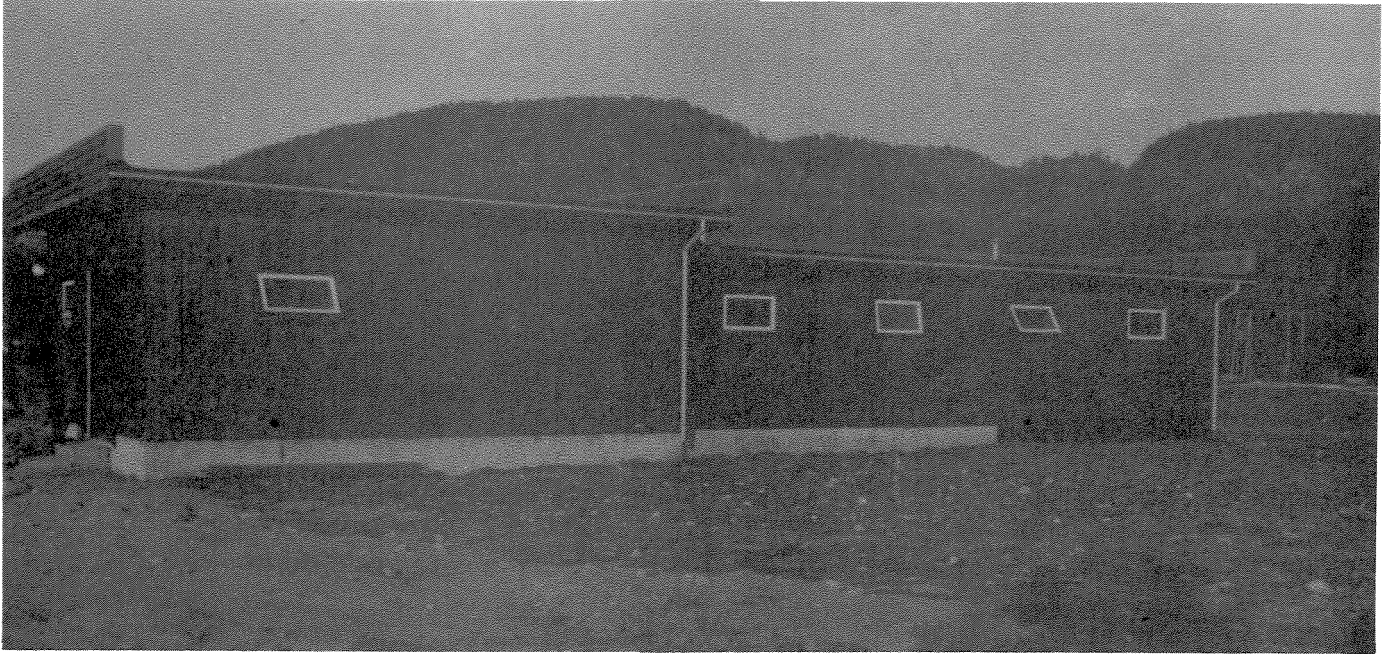
Kongsmo renseanlegg.

Ved dette anlegg var det installert altfor lav blåsemaskin-kapasitet. Anlegget fungerte derfor lite tilfredsstillende. For å få tilstrekkelig luftmengder til returslamføringen ble lufttilførselen til deler av luftebassenget strupet. Dette medførte at slammet ble avsatt på bunn av bassenget og dannet anaerobe forhold der. Gasser som ble dannet i det bunnfelte slam, forårsaket vond lukt i anlegget.

Fordelingen av luftmengdene i luftetanken ble regulert ved vårt besøk. Dette medførte at store slammengder ble virvlet opp. Dette forårsaket en høyere slamkonsentrasjon i luftetank enn i returslamføringen. For å rette på forholdene ved anlegget må det installeres en blåsemaskin til (ny blåsemaskin uten motor ligger på anlegget). Luftfilteret på den eksisterende blåsemaskin var også tett og må skiftes eller rengjøres. Det fantes ikke utstyr for å måle den støtvis vannføring som skyltes pumping inn på anlegget.

Driften av anlegget burde vært bedre.

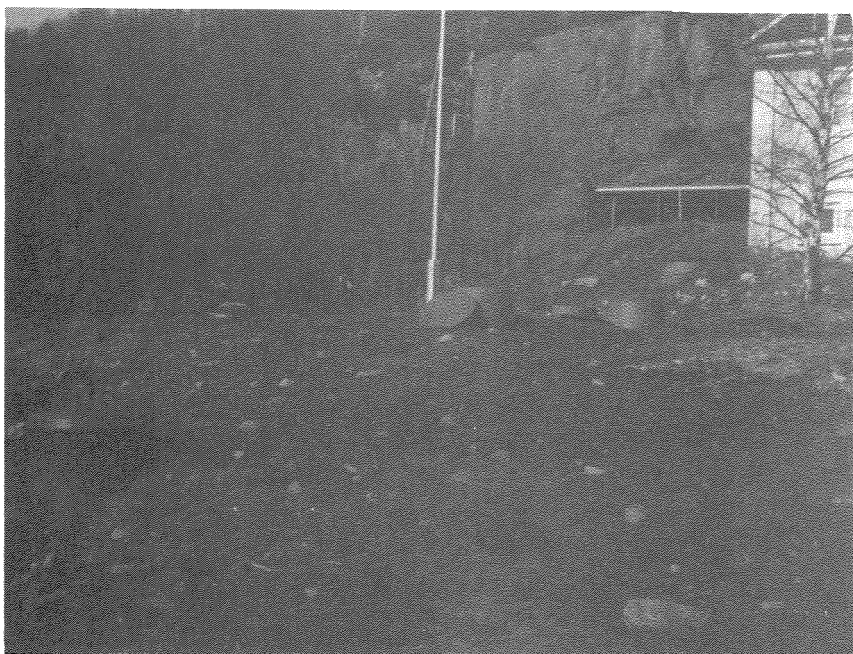
Heslandsheimens rensesanlegg.

Anlegget var rent og velstelt.

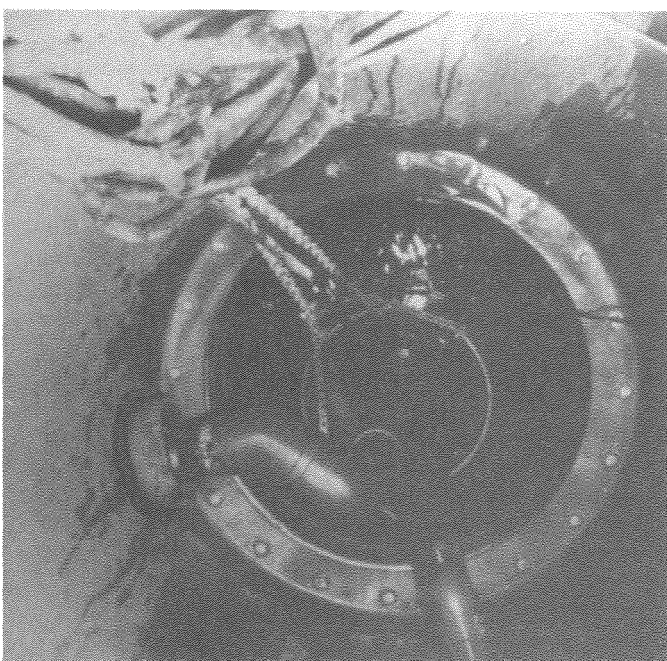
Måle- og analyseresultatene viser at det biologiske trinnet fungerer bra. Den lave pH på 4,3 i det biologiske trinnet skyldes nitrifikasjon. Dette skaper problemer i etterfellingsenheten hvor man feller med aluminiumsulfat. Doseringen av aluminiumsulfat gjør at pH faller ytterligere, i dette tilfellet til pH 3,9. For å oppnå optimal fosforfelling bør pH være ca. 6,0. Den målte pH-verdi på 3,9 i fellingsstrinnet er derfor langt under den optimale verdi. Analyseresultatene viser også at fosforfjerningen er meget lav. Ved vanlig drift burde konsentrasjonene av total fosfor i utløpsvannet være lavere enn 1 mg/l. For å oppnå en effektiv fosforfjerning anbefaler vi å tilsette kalk i luftenheten. Ved å prøve seg fram kan man finne ut hvor meget som bør tilsettes. Det anbefales å dosere ca. 130 mg/l aluminiumsulfat og tilsette en kalkmengde slik at pH i fellingsstrinnet blir ca. 6,0. Hvis pH variasjonene over døgnet blir for store ved bulkdosering av kalken, må denne tilsettes kontinuerlig. Man bør også vurdere å benytte bare kalk som fellingsmiddel. Fellings-pH bør da være så høy som pH = 11,5. For å kunne kontrollere fellingsprosessen bedre bør det anskaffes et pH-meter.

Etterfellingsenhet.

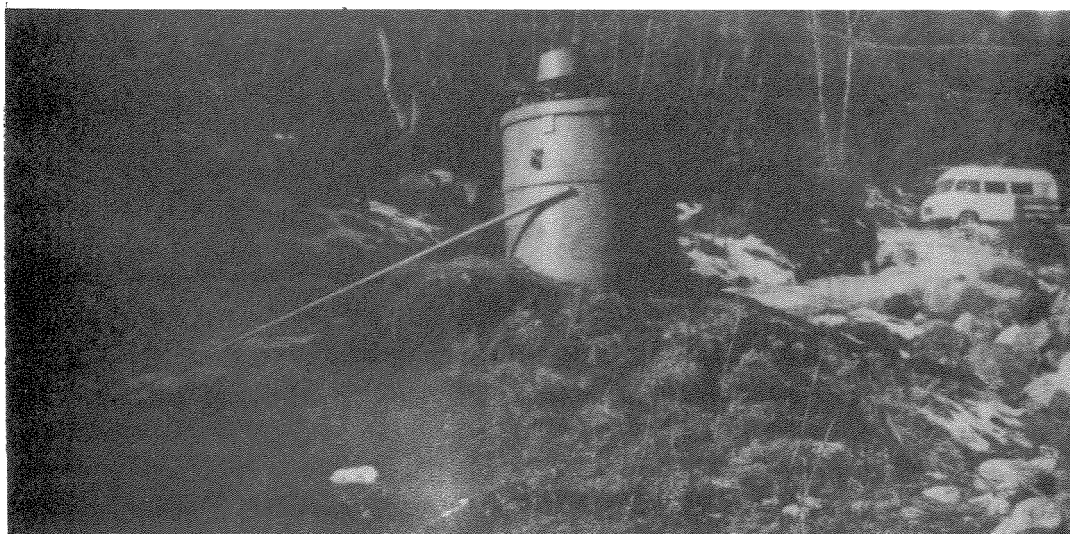
Liseth renseanlegg.

Dette anlegg virket ikke. Anlegget hadde flommet over og således mistet mesteparten av slammet. Utløpsledningen var ført til en bukt, men deler av ledningen lå udekket i dagen slik at denne hadde frosset. For å hindre flere oversvømmelser var utløpsledningen kappet slik at avløpsvannet ble pumpet til en åpen grøft.

Tid-uret som styrte anlegget, var også feil innstilt. Flygt bør derfor kontaktes for å kontrollere tid-uret. For øvrig anbefaler vi at det inngås en servicekontrakt med Flygt slik at anlegg og tid-ur sees over minst en gang pr. år. Det er viktig at anlegget får regelmessig driftstilsyn for å kontrollere at vifte og pumpe virker, og om det er behov for slamtømming. Dersom slamvolumet overskrider ca. 700 ml/l, bør en del av slammet uttappes. Ved å la noe av slammet være igjen, vil oppstartingen av de biologiske prosesser foregå hurtigere.

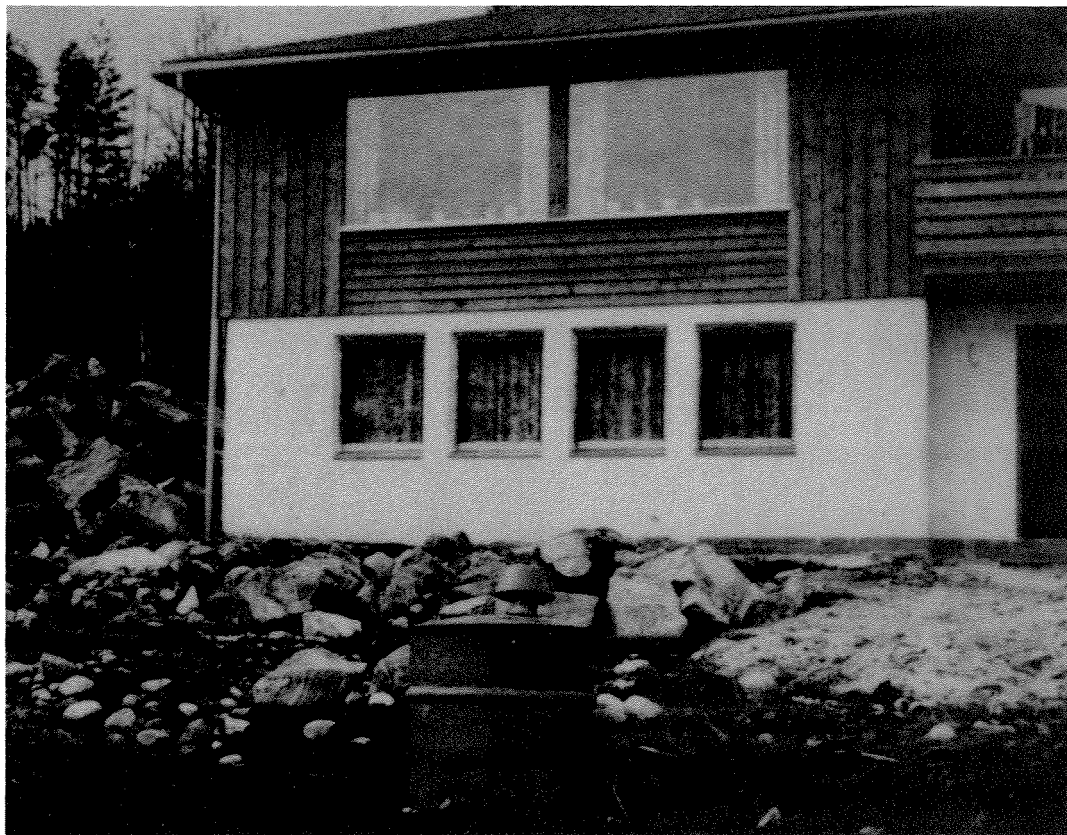
Aanestads renseanlegg.

Da vi kom til anlegget, var viften stoppet og vannet pumpet ut til et fastlagt nivå. Tid-uret som styrer disse operasjoner, var følgelig feil innstilt. Dette hadde medført at slam var pumpet ut av anlegget slik at svært lite av det aktive slam var tilbake. Flygt bør derfor kontaktes snarest mulig for å få overhald og innstilt tid-uret riktig. For øvrig anbefaler vi at det inngås en servicekontrakt med dette firma slik at anlegg og tid-ur sees over minst en gang pr. år. Det er viktig at anlegget får regelmessig driftstilsyn for å kontrollere at vifte og pumpe virker, og om det er behov for slamtømming. Dersom slamvolumet overskrider ca. 700 ml/l, bør en del av slammet uttappes. Ved å la noe av slammet være igjen vil oppstartingen av de biologiske prosesser foregå hurtigere.

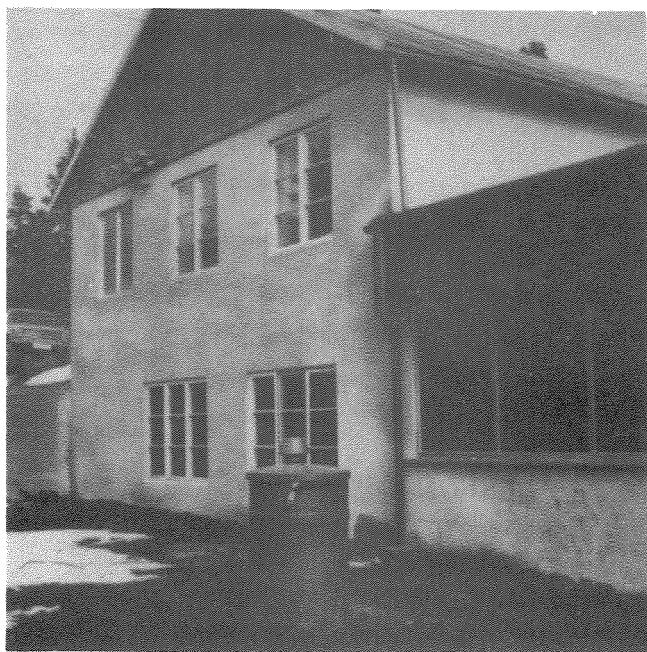
Finsland treindustriens rensenanlegg.

Formannen ved fabrikkens opplyste at anlegget ikke var blitt tømt eller har hatt noen form for ettersyn siden anlegget ble satt i drift i 1973. Det er derfor merkelig at anlegget fungerte tilfredsstillende.

Vi anbefaler at det inngås en servicekontrakt med Flygt slik at anlegg og tid-ur sees over minst en gang pr. år. Det er viktig at anlegget får regelmessig driftstilsyn for å kontrollere at vifte og pumpe virker, og om det er behov for slamtømming. Dersom slamvolumet overskrider 600-700 ml/l, bør en del av slammet uttappes. Ved å la noe av slammet være igjen, vil oppstartingen av de biologiske prosesser foregå hurtigere.

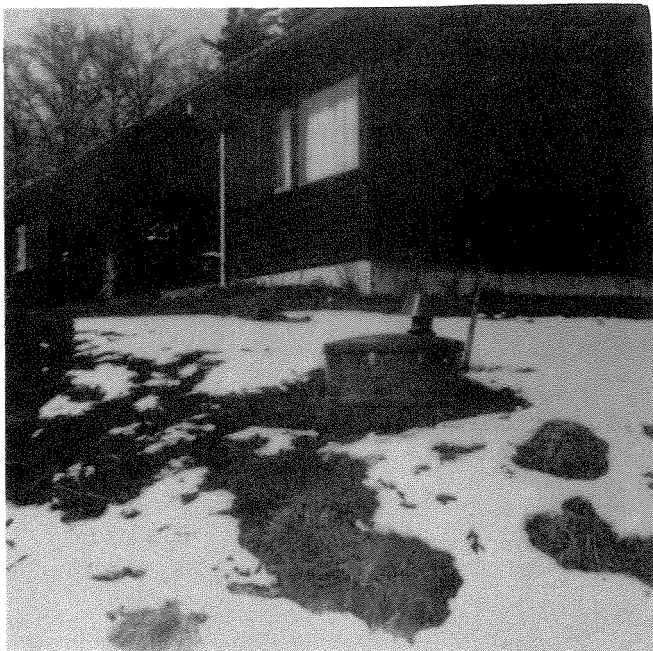
Søgne aldersboligers renseanlegg.

Utløpsvannet vil antakelig ha atskillig høyere verdier av suspendert stoff, kjemisk og biokjemisk oksygenforbruk enn de verdier som er angitt for dekantatet. Dette skyldes, som tidligere nevnt, slam som vil følge med ved utpumpingen av det rensede vann.

Det er viktig av anlegget får regelmessig driftstilsyn for å kontrollere at vifte og pumpe virker, og om det er behov for slamtømming.

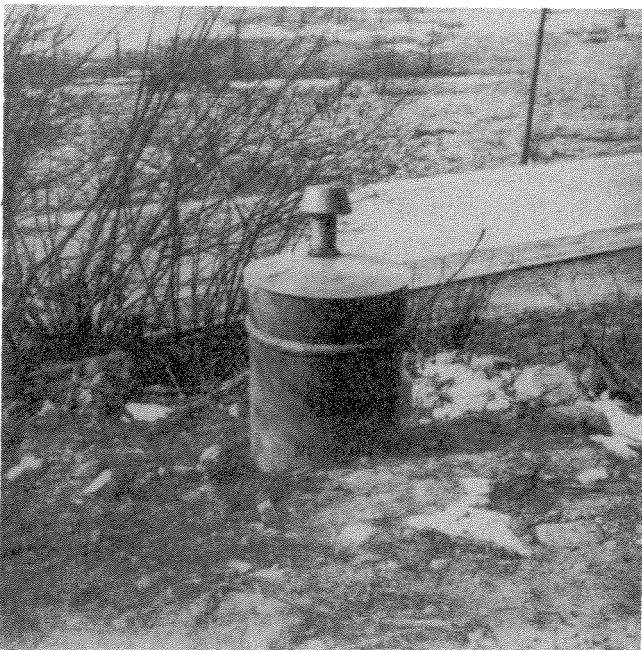
Trys renseanlegg.

Anlegget som var forholdsvis nytt, så ut til å fungere tilfredsstillende. Vi anbefaler at det inngås en servicekontrakt med Flygt slik at anlegg og tid-ur sees over minst en gang pr. år. Det er viktig at anlegget får regelmessig driftstilsyn for å kontrollere at vifte og pumpe virker, og om det er behov for slamtømming. Dersom slamvolumet overskrider 600-700 ml/l, bør en del av slammet uttappes. Ved å la noe av slammet være igjen vil oppstartingen av de biologiske prosesser foregå hurtigere.

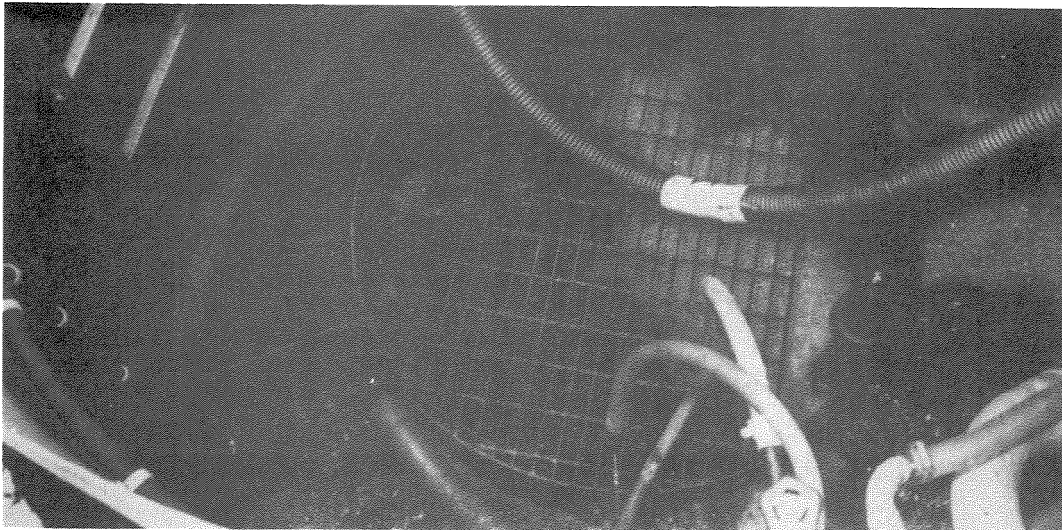
Anlegget sett ovenfra.

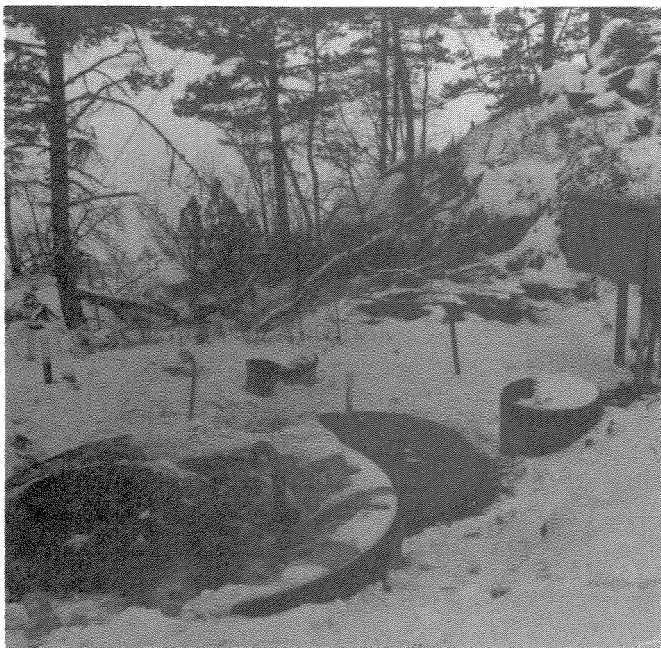
Tveite renseanlegg.

Skilleveggen mellom utjevningstank og slamlagringstank var utført av plank. Det var lekkasje i skilleveggen slik at vannivåene stod like høyt på begge sider av skjermen. På grunn av lekkasjene mistes dekanteringsmulighetene for slamvannet. Anlegget er lavt belastet slik at overskuddslammengden er lav. Lekkasjene har derfor liten betydning ved den eksisterende belastning. Når vesentlig flere personekvivalenter tilknyttet, bør skilleveggen repareres slik at det kan dras full nytte av dekanteringsmulighetene for slamvannet.

Med unntak av de nevnte forhold virker anlegget tilfredsstillende.

Det bør bygges en egen oppvarmet bu med innlagt varmt og kaldt vann. Dette er nødvendig for at driftsoperatøren skal kunne ha et sted å fylle ut driftsskjemaer og utføre andre arbeidsoppgaver i forbindelse med driften av renseanlegget. Det er også nødvendig å anskaffe driftsutstyr som målesylindere og Imhoffbeger. Det bør installeres utstyr for vannføringsmåling.
