NORSK INSTITUTT FOR VANNFORSKNING
Blindern

0 - 42/76

VANNKVALITET I BRØNN I MORGEDAL,
KVITSEID KOMMUNE, TELEMAR

2. juli 1976

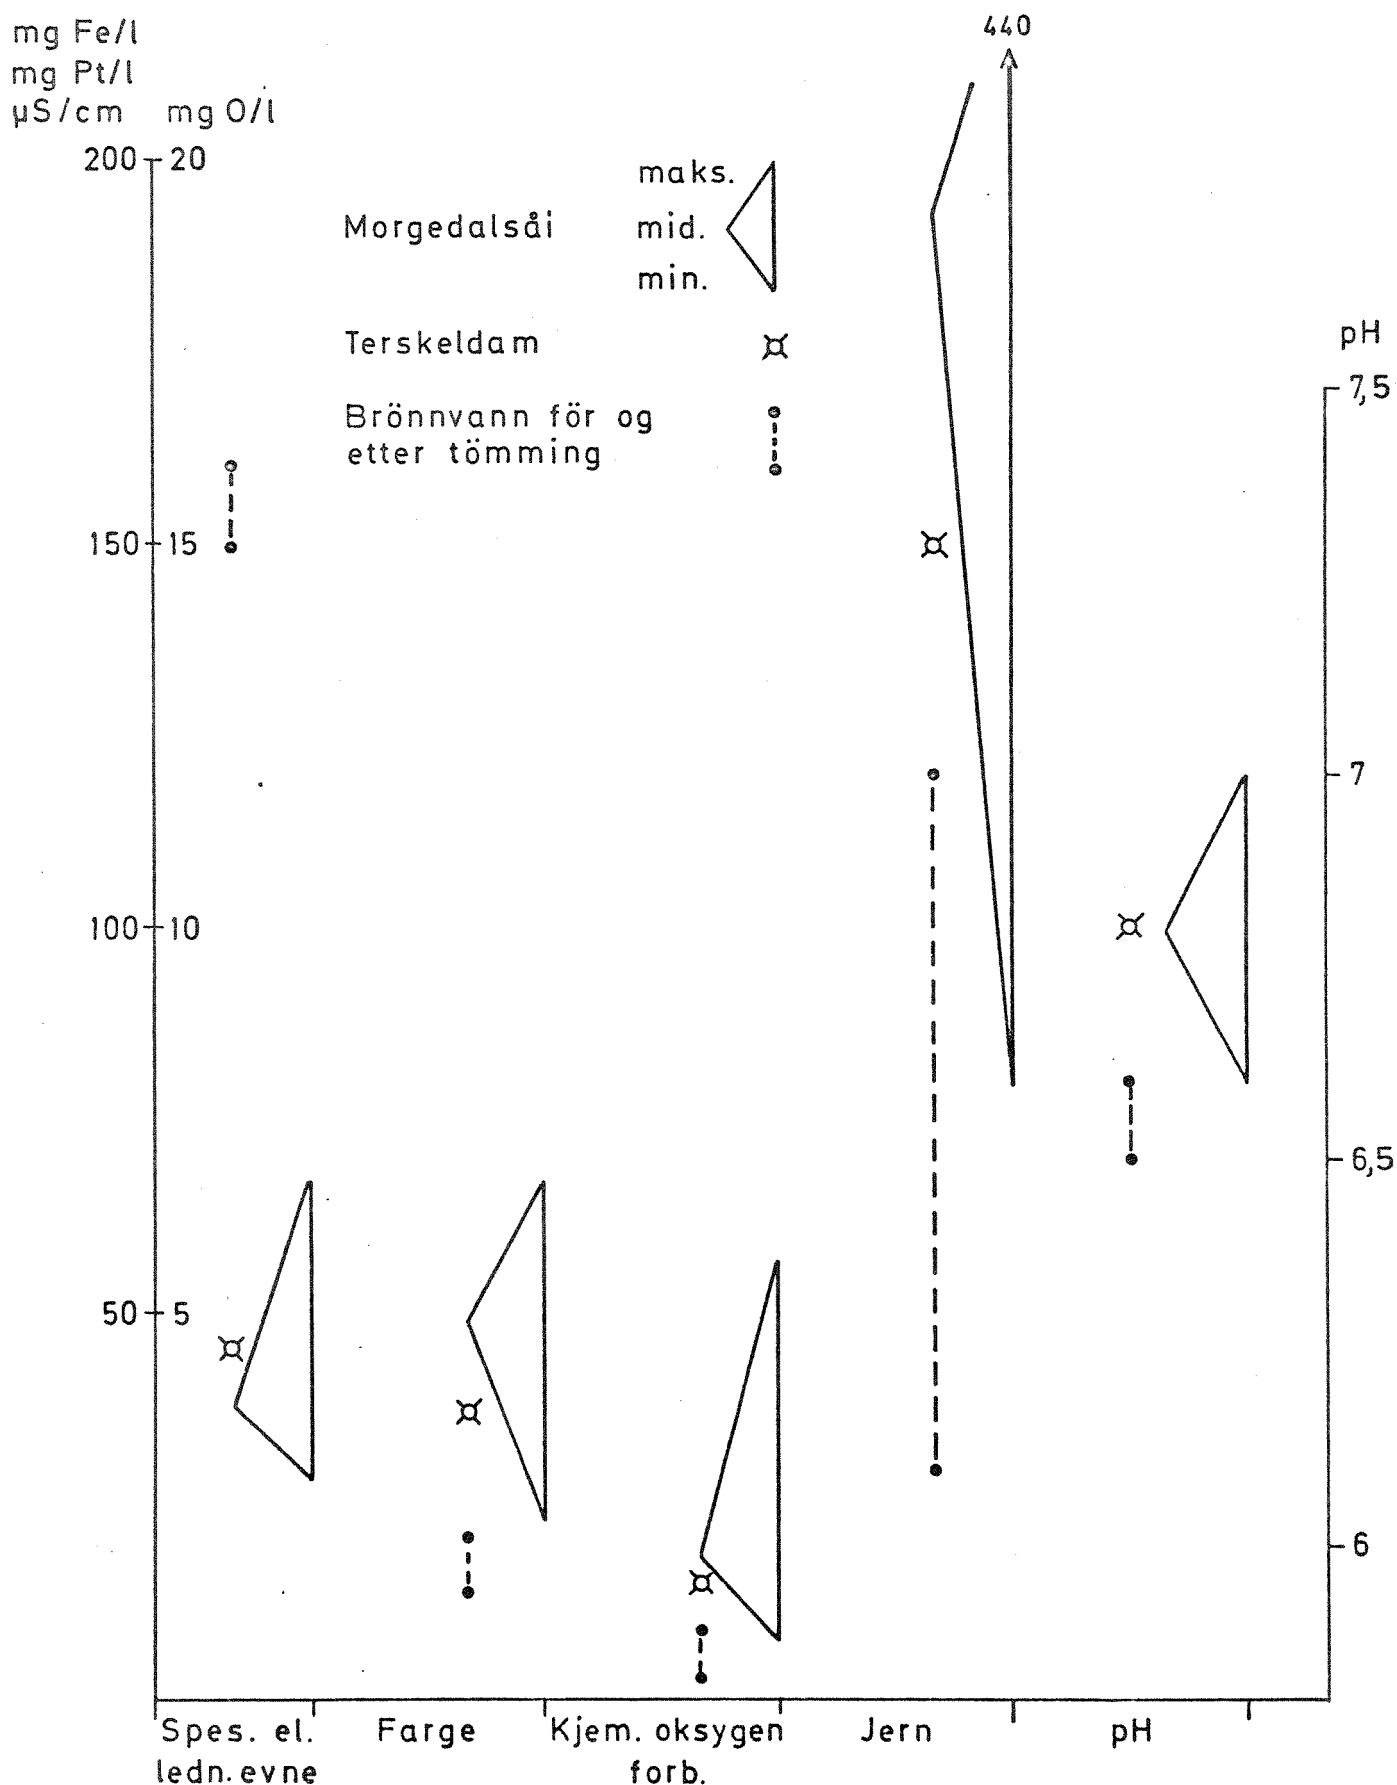
Aritmetiske middelværdier og minimum-maksimumsverdi for hydrokjemiske analyseresultater i Morgedalsåi (utløp Morgedalstjønne) 1975-1976 sammen med resultatene fra brønnen og terskeldammen 6.-8. april 1976
