NORSK INSTITUTT FOR VANNFORSKNING

**Driftsundersøkelse av renselanlegg
i
Akershus
del 1**

Enebakk, Nes, Nittedal, Rælingen,
Skedsmo og Ås kommuner

12. juli 1976

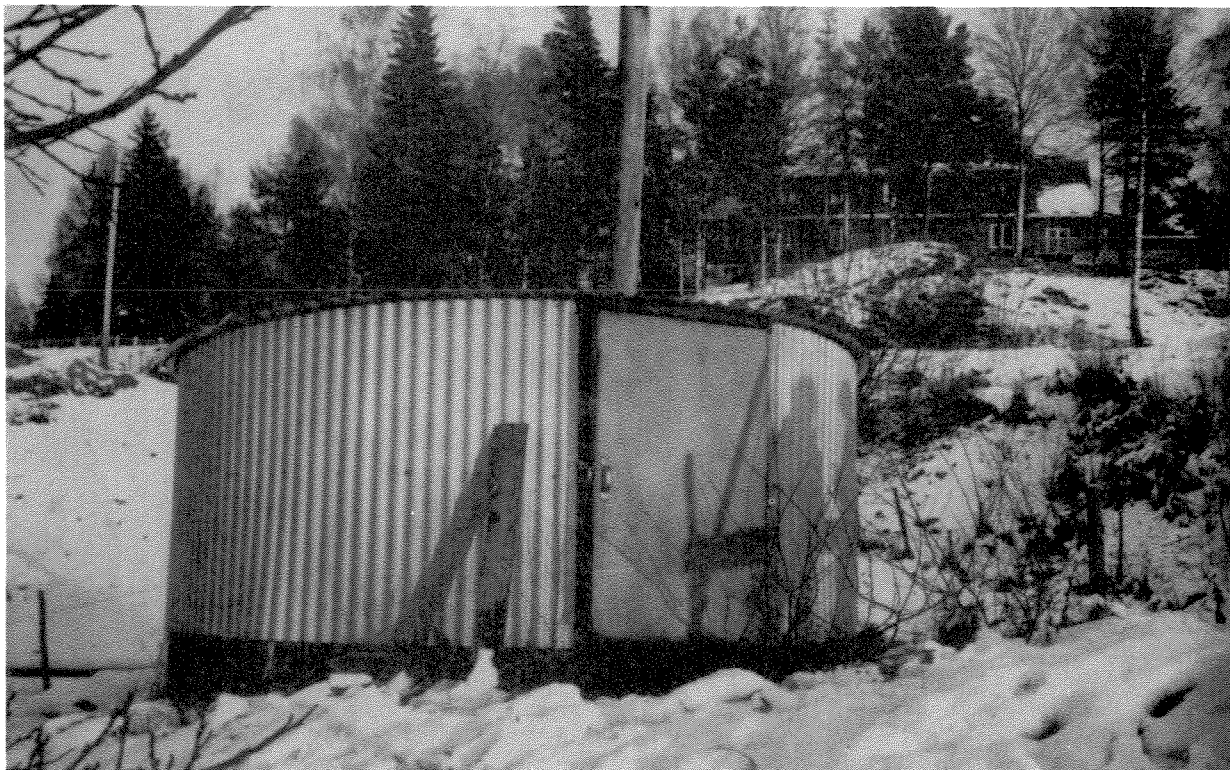
Enebakk sykestue's renseanlegg.

Innløpsarrangementet. Returslammrøret
munner ut under ristkurven og er
vanskelig tilgjengelig.

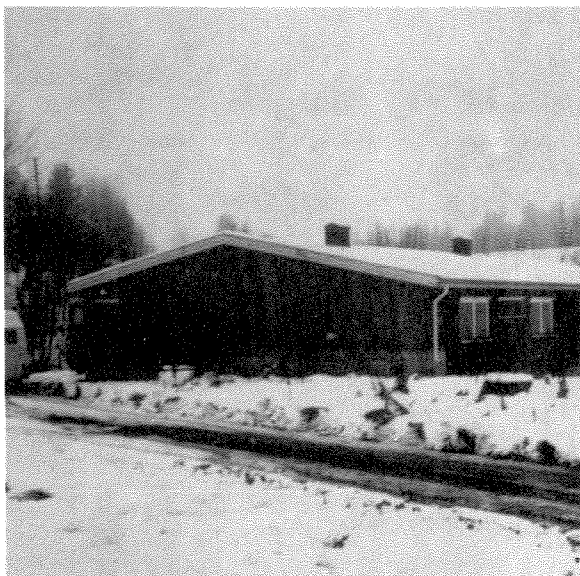
Flateby renseanlegg.

På grunn av lekkasje på lufttil-
førselen, var det flere mammut-
luftere som ikke fungerte.

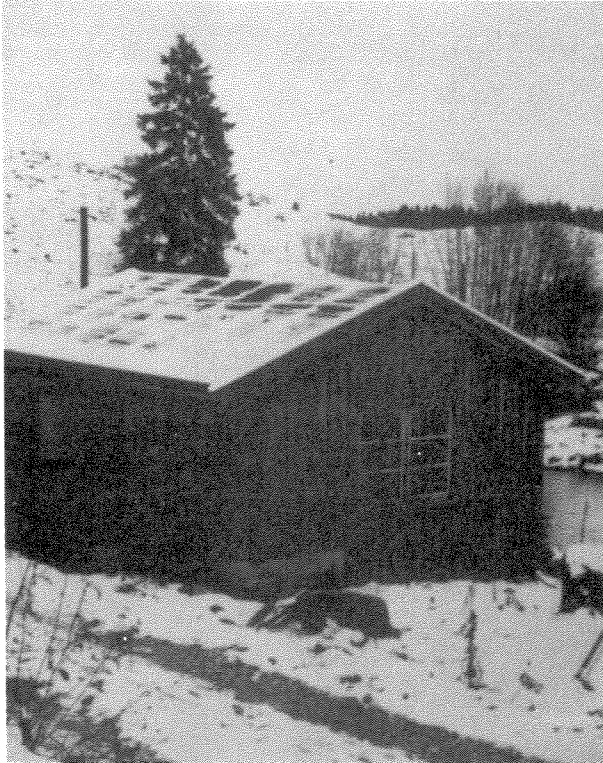
Kirkebygda renseanlegg.

Ugunstig innløpsarrangement (delvis neddykket innløpsrør, altfor stor stavavstand på den neddykkete risten).

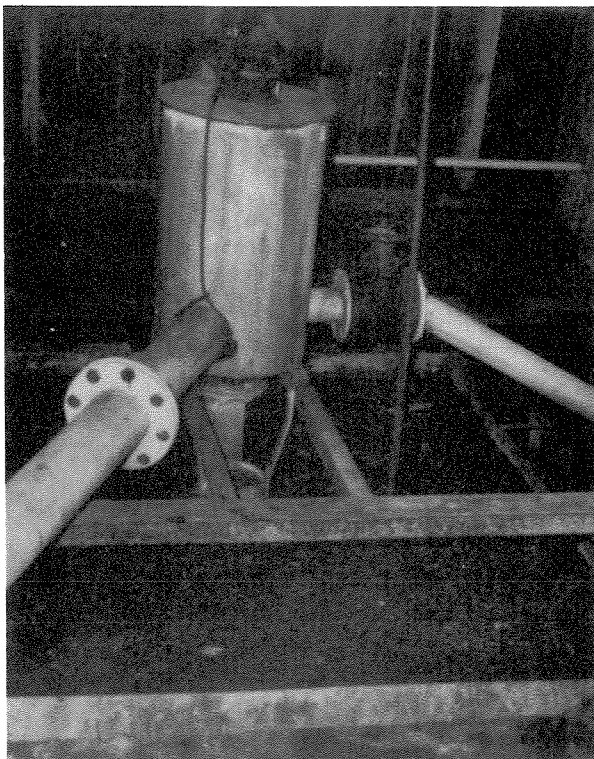
Dette provisoriske regnvanns- overløpet gir ingen beskyttelse mot hydraulisk overbelastning og tilhørende slamutvasking.

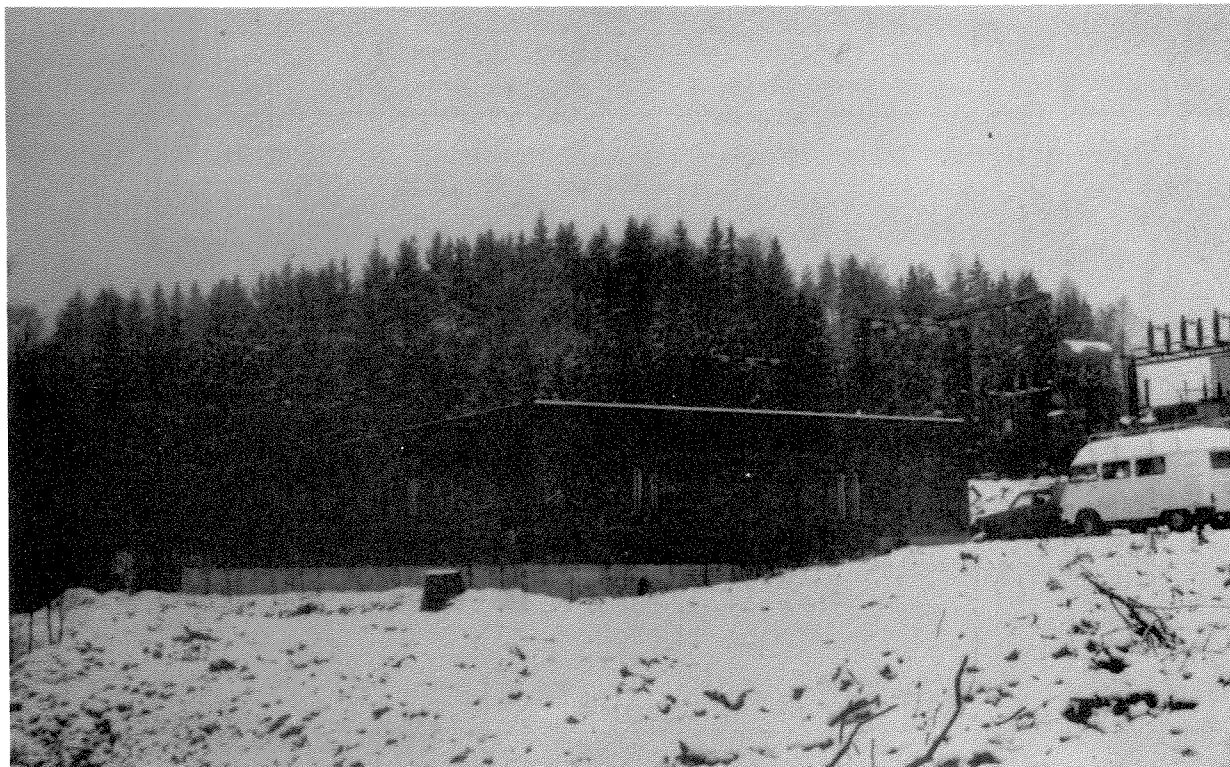
Ytre Enebakk renseanlegg.

Sedimenteringsbassenget for det biologiske trinnet. Store mengder flyteslam p.g.a. denitrifikasjon (utvikling av nitrogengass) i aktivslammet.

En bør rette opp de forhold som er påpekt under "Kommentarer" ovenfor. I tillegg bør det installeres et par flyteslappumper (Mammutpumper) i sedimenteringstanken for det biologiske trinnet, for å lette fjerningen av flyteslam der.

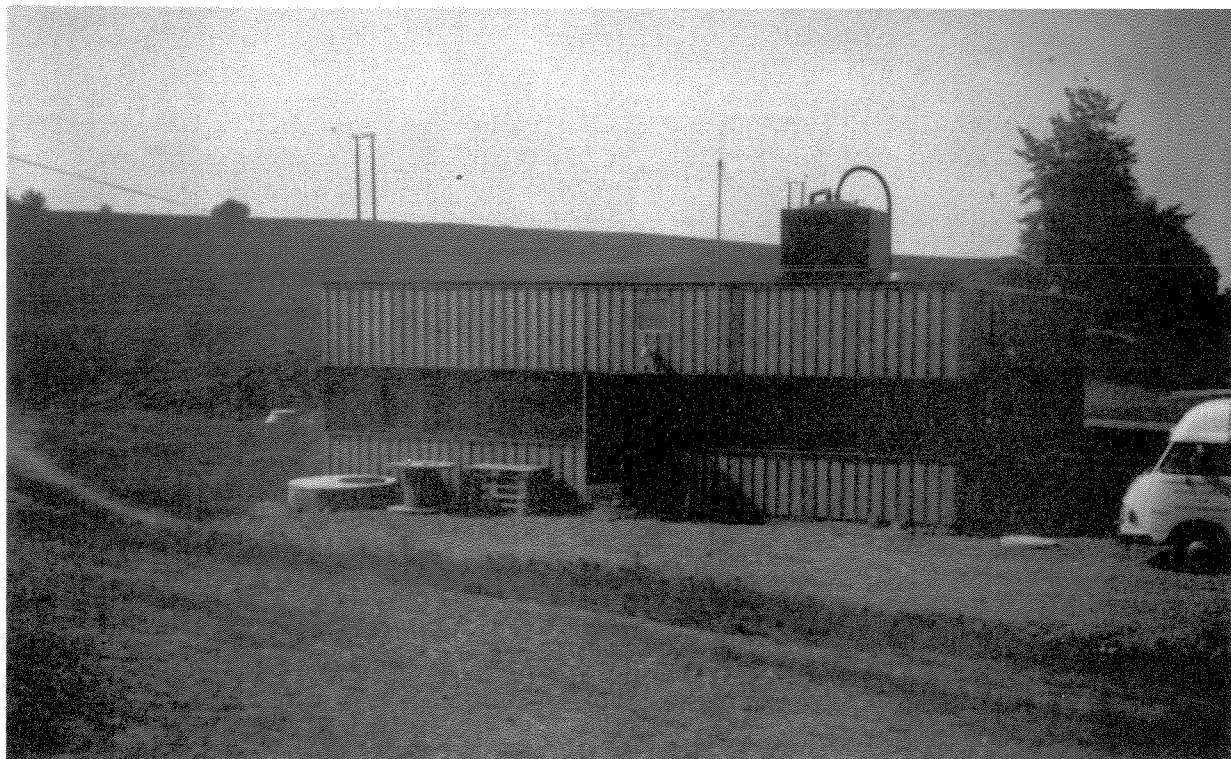
Fjellfoten renseanlegg.

Padleverket i flokkuleringskamrene var satt ut av drift. Grunnen til dette var at slam sedimenterte i flokkuleringskamrene slik at padleverket ble overbelastet. Årsaken til slamavsetningen var sannsynligvis at skivefilteret foran flokkuleringsenheten ikke var satt i drift enda. Hvis ikke forholdene forbedres vesentlig etter at skivefilteret er satt i drift, må det sørges for å installere utstyr slik at det avsatte slam i flokkuleringskamrene kan fjernes på en lett vint måte.

Anlegget var utstyrt med skivefilter som ikke var satt i drift.

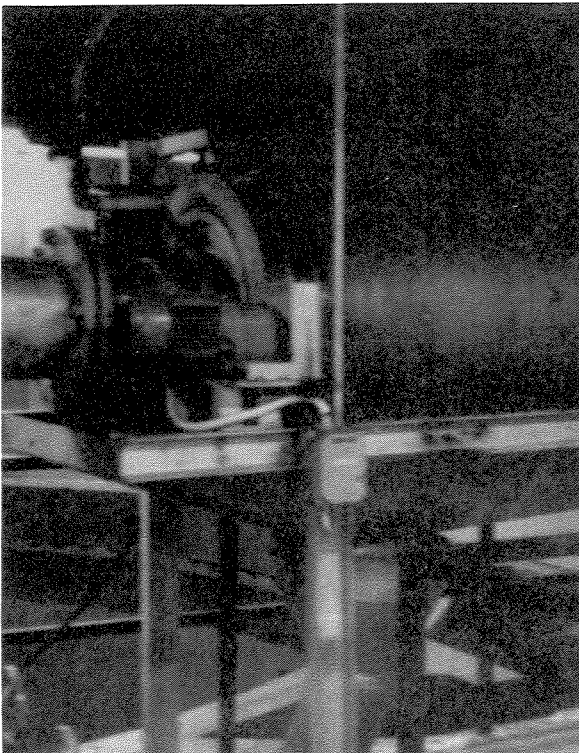
Aluminiumsulfaten doseres til denne
kummen uten noen spesiell omrøring
i den.

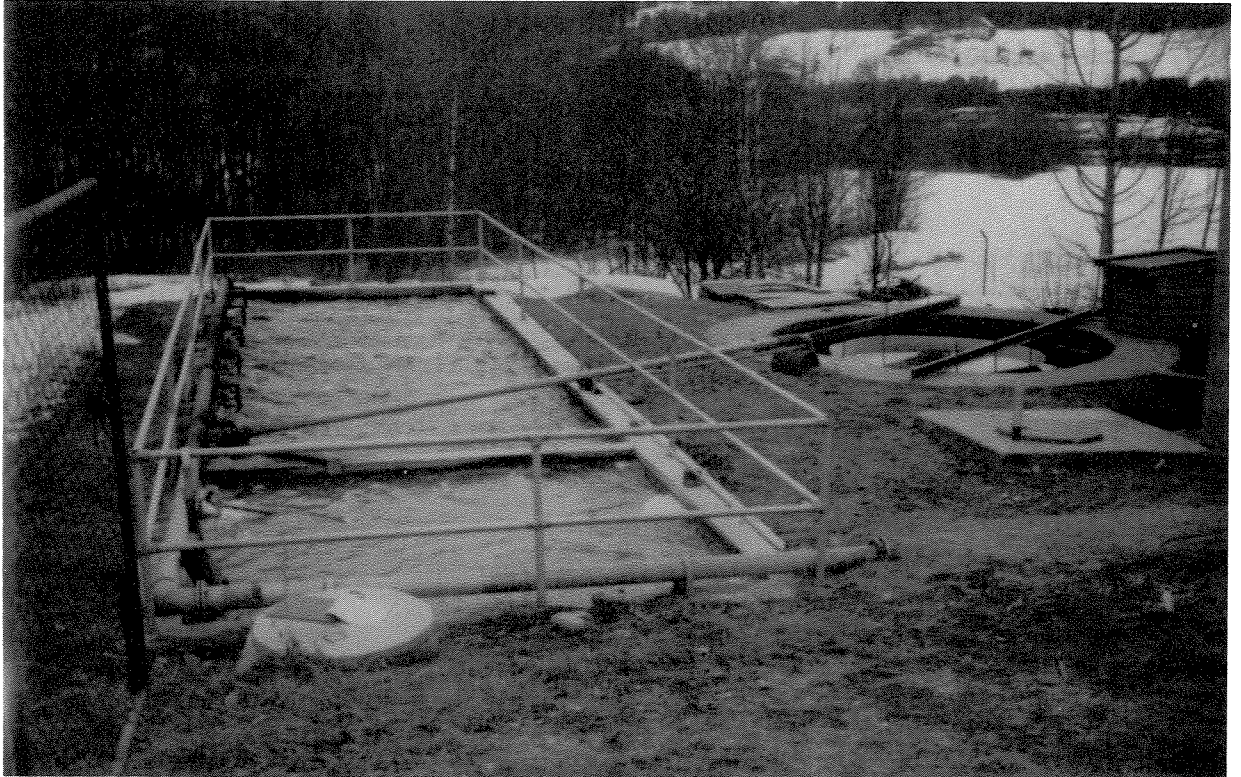
Glittre renseanlegg.

Utløpsrenna var skjevt montert.
Avstand fra skjerm for flyteslam-
avdrag til renna er for stor.

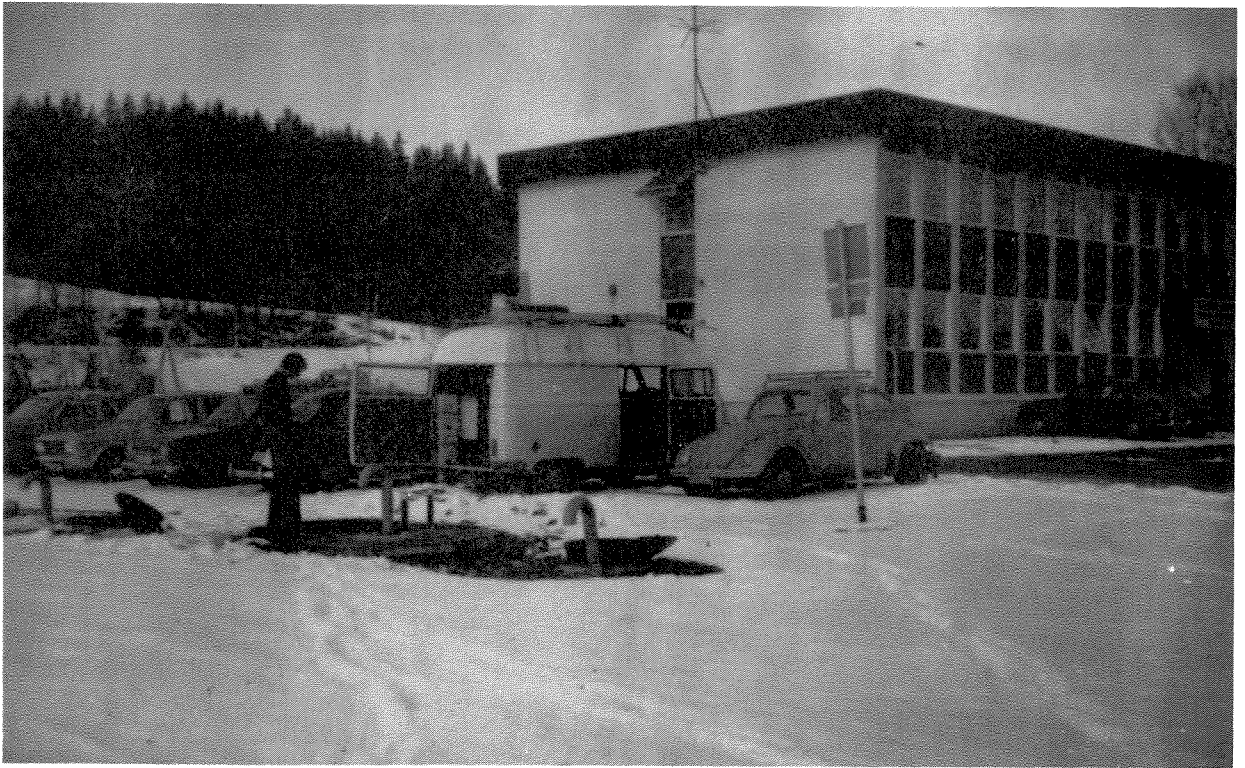
Lysverkbygget renseanlegg.

Lufttank. Spylevann for renhold mangler.

Forøvrig bør de mangler som er nevnt i anleggsdiagnosen utbedres. I alle fall må anlegget utstyres med spylevann for renhold samt vask med varmt vann.

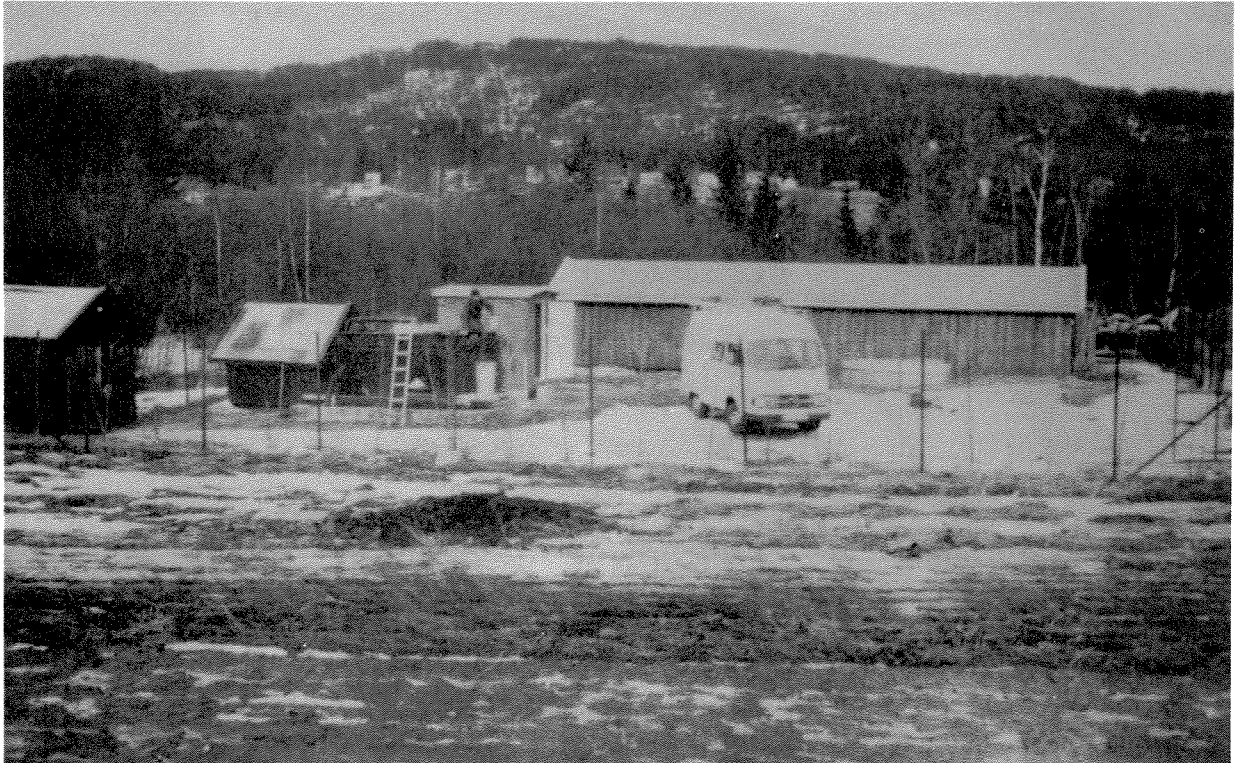
Løvstad rensesanlegg.

Anlegget er håpløst underdimensjonert, og fungerer i dag som en dårlig slamavskiller. Å foreta endringer på dette anlegget slik at det kan fungere tilfredsstillende, er sannsynligvis uøkonomisk. Det bør derfor bygges et nytt renseanlegg, eller avløpsvannet må ledes til et annet anlegg for tilfredsstillende rensing.

En gammel sandsilo ble benyttet for
å utjevne støtbelastning.

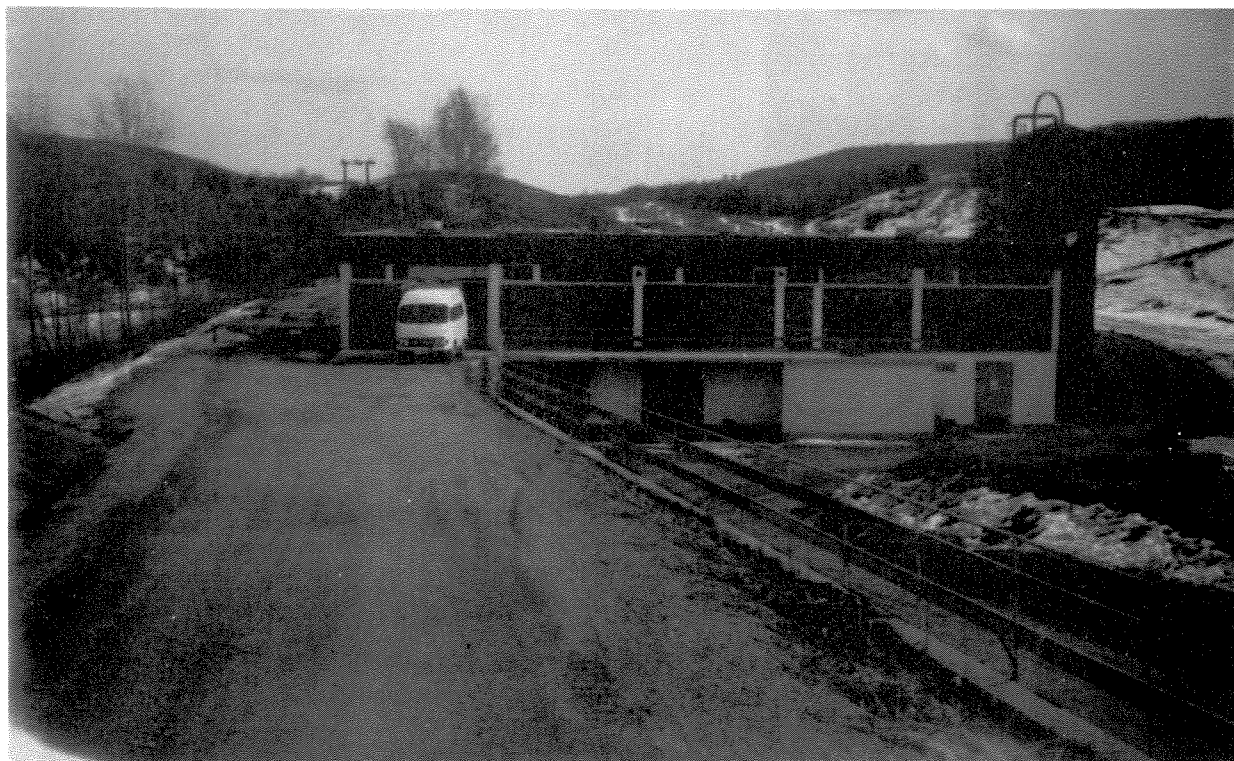
Slattum renseanlegg.

Sandfanget og sedimenteringsbassengene er ikke overbygget. Vinterstid er derfor renholdet av anlegget nesten umulig. Halvdelen av sandfanget virket som fettavskiller. Fettlaget som samlet seg i dette, var svært vanskelig å fjerne vinterstid.

Anlegget er lite oversiktlig og tungvint å betjene. Driftsoperatøren må gå ut for å komme inn i de forskjellige rømmene hvor utstyret for rensing og transport av avløpsvannet er plassert.

Bildet viser de uheldige strømningsforhold som eksisterer ved innløpet til sedimenteringsbassengene.

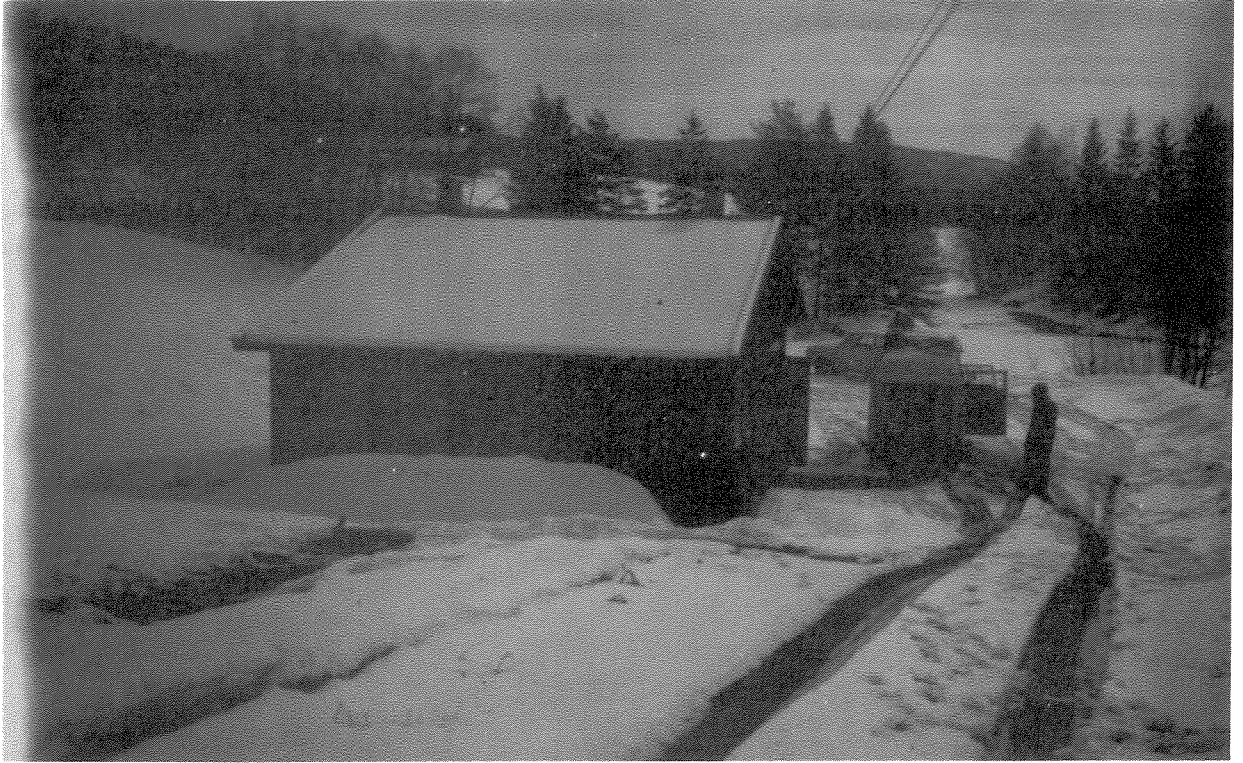
Åneby renseanlegg.

Utløpsrennen er skjevt montert og mangler skjerm for flyteslammet.

Forøvrig bør de mangler som er nevnt under "kommentarer" utbedres.

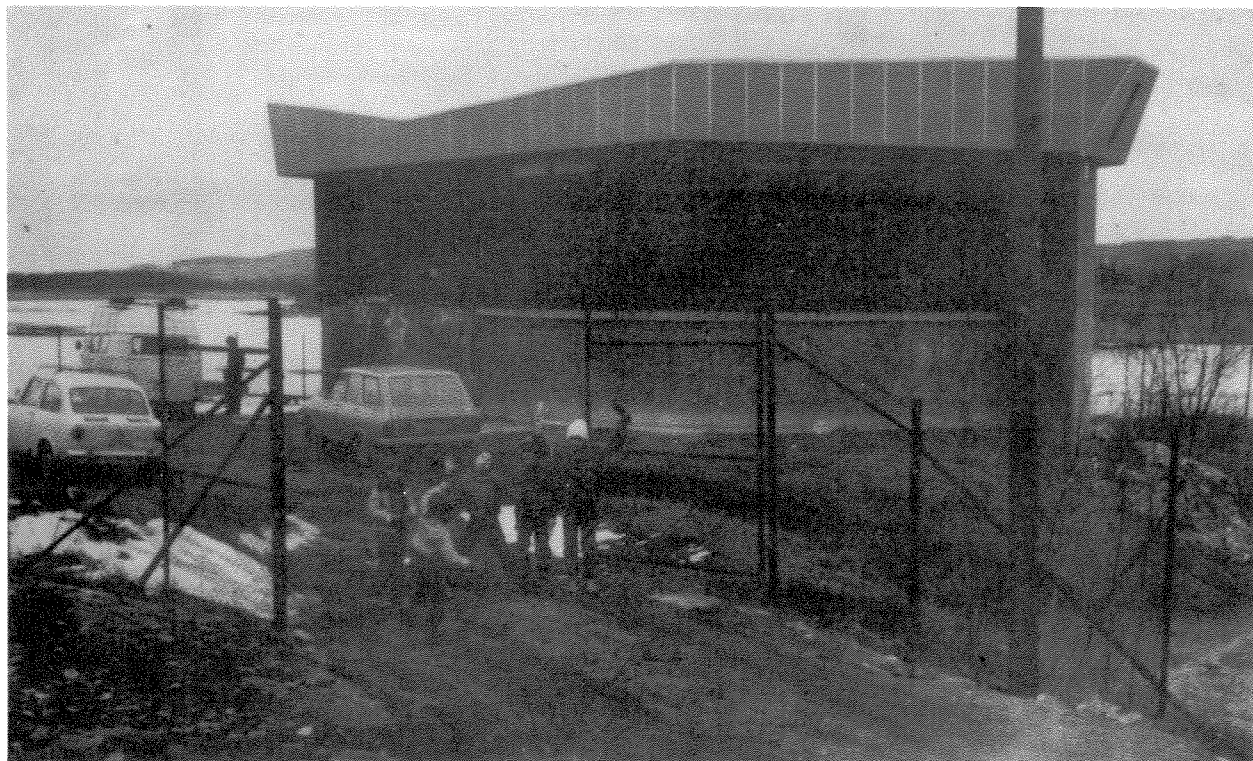
Aamodt renseanlegg.

Anlegget er meget tungdrevet. Det er vanskelig å komme til for å få rengjort de forskjellige komponenter av anlegget. Av sikkerhetsmessige grunner må det f.eks. være to menn tilstede når overløpsrennene i sedimenteringsbassenget skal rengjøres. Driften vanskeligjøres også ved at det er ca. 1,5 m fra gangbane til vannoverflate.

Anlegget er meget tungdrevet. F.eks. for å foreta renhold av utløpskasse med vannføringsmåler må driftsoperatøren dra ut vannslangen og klatre opp i den viste luke.

Mangler som er nevnt under avsnittet "kommentarer" bør utbedres.

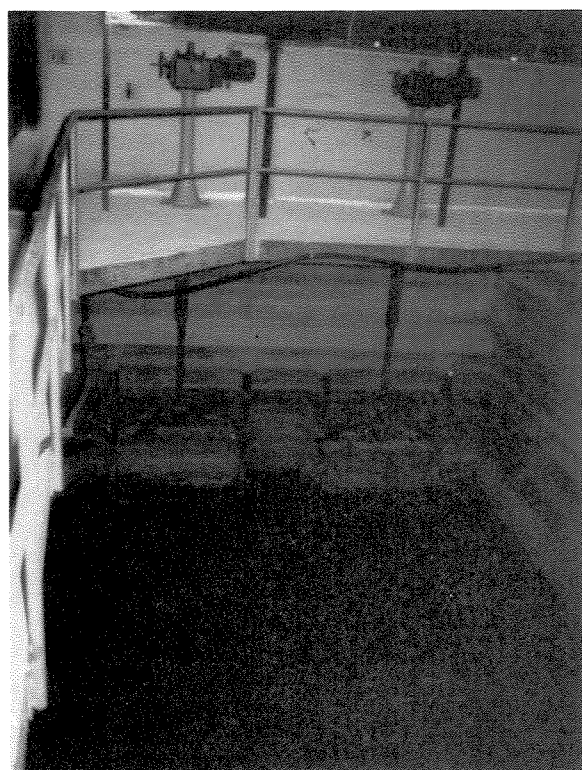
Siktdypet ble målt til 2,1m.

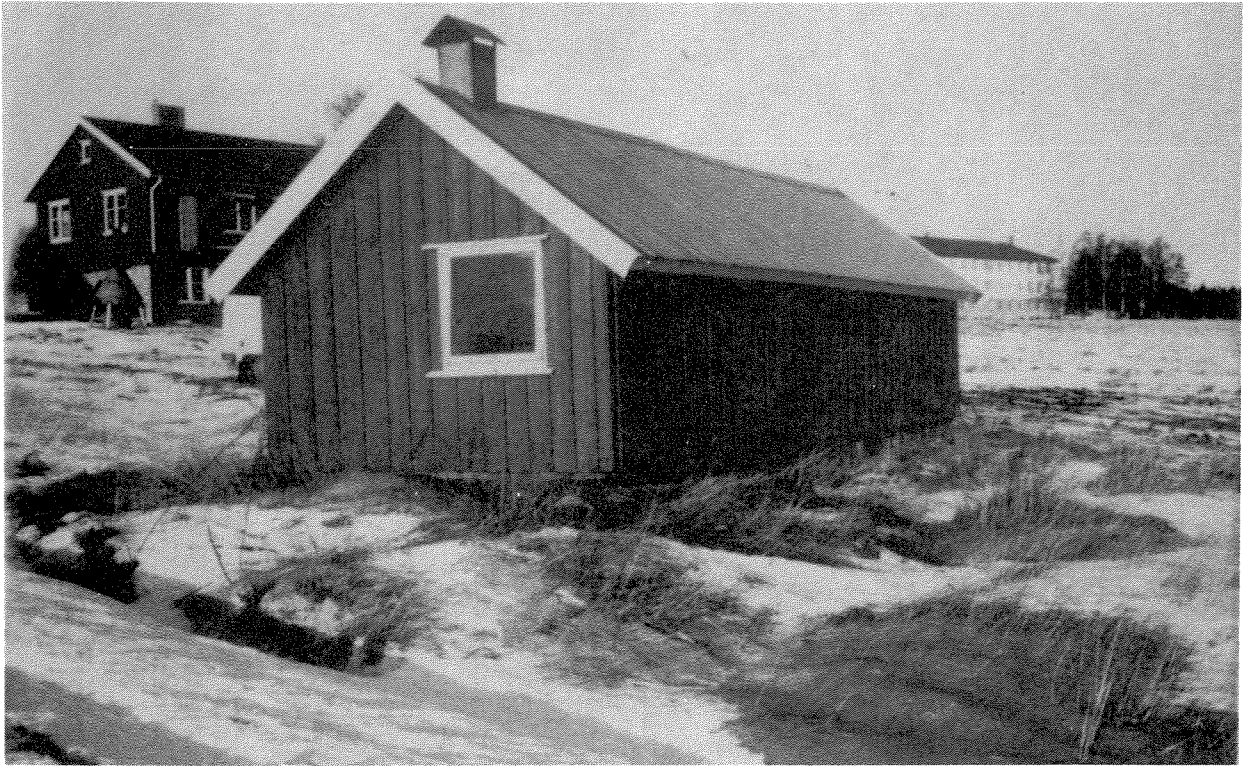
Bjørnebekk kursted's renseanlegg.

Utløpskum med flyteslamskjerm og limnigraf foran V-overløpet. Flottøren var ikke tilkopleet limnigrafen.

Luftmengden til flyteslampumpa ble redusert mens vi var på anlegget, men det bør her settes inn en skikkelig nåleventil for en sikrere justering av lufttilførselen. Forøvrig bør en rette opp de forhold som er nevnt under "Kommentarer" overfor.

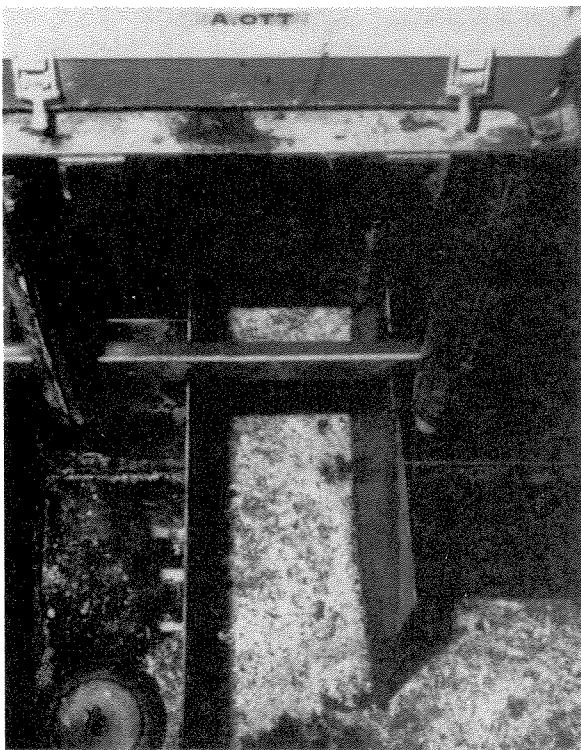
Det er ikke særlig mye som fanges opp på denne rista.

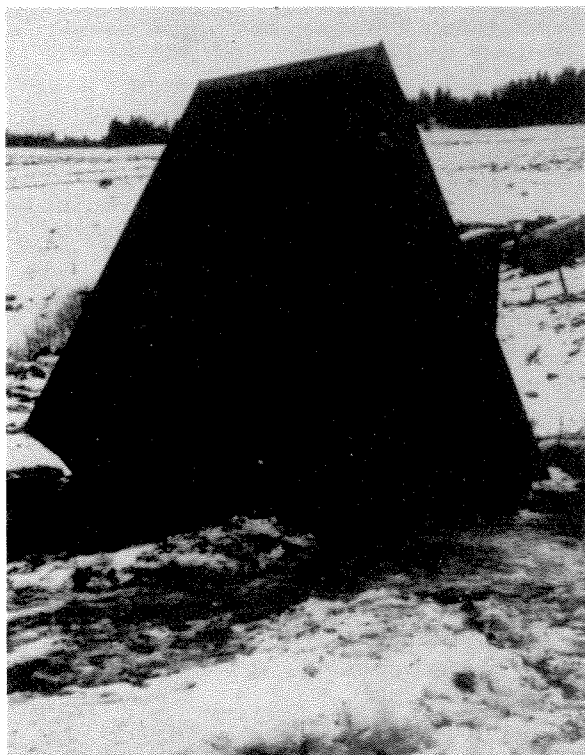
Furumoen renseanlegg.

Renseanlegget som er bygget i tilknytning til to private sykehjem, er et eldre (1965), svensk, prefabrikkert anlegg som er såvidt vites ikke selges her i landet lenger. Det er utstyrt med rotorlufter (med innsugningshull øverst på akselen) og spalserterur for retur-slammet. Ved vårt besøk var anlegget ute av drift p.g.a. brudd på rotorakselen. Det ble derfor ikke tatt ut noen prøver for analyse, og anmerkningene er gjort på grunnlag av det en kunne se på anlegget. Dersom det blir mer problemer med denne lufteren som det er så vanskelig å få tak i reservedeler til, må en vurdere installasjon av blåsemaskin og diffusorluftere istedet.

Akslingen på rotorlufteren hadde røket.

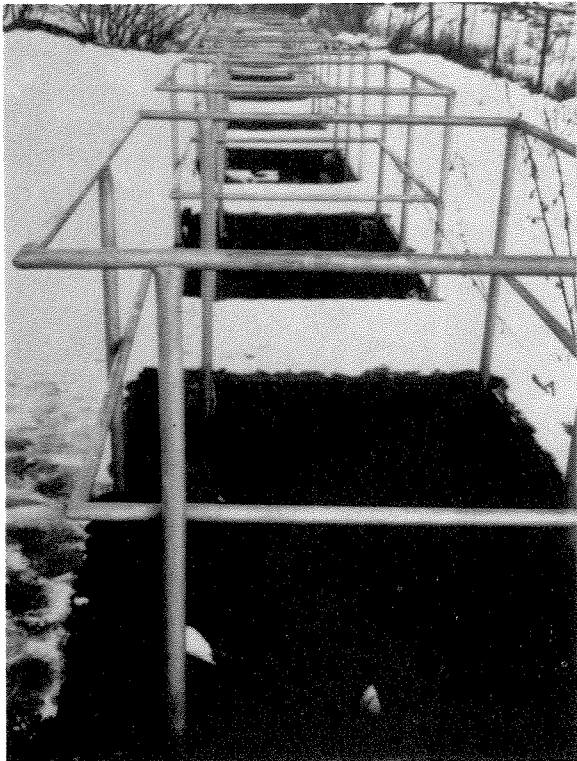
Regnvannsoverløpet virket kun etter sin hensikt ved manuell justering av en luke nedstrøms overløpet.

Målekanalen var fullstendig oversvømmet da overløpet ikke automatisk trer i funksjon ved store vannføringer.

En bør få rettét på overløpet foran anlegget slik at dette automatisk trer i funksjon når vannmengdene overskrider en fastsatt grense. Forøvrig må utbedringer sees i lys av at anlegget skal nedlegges om noen tid.

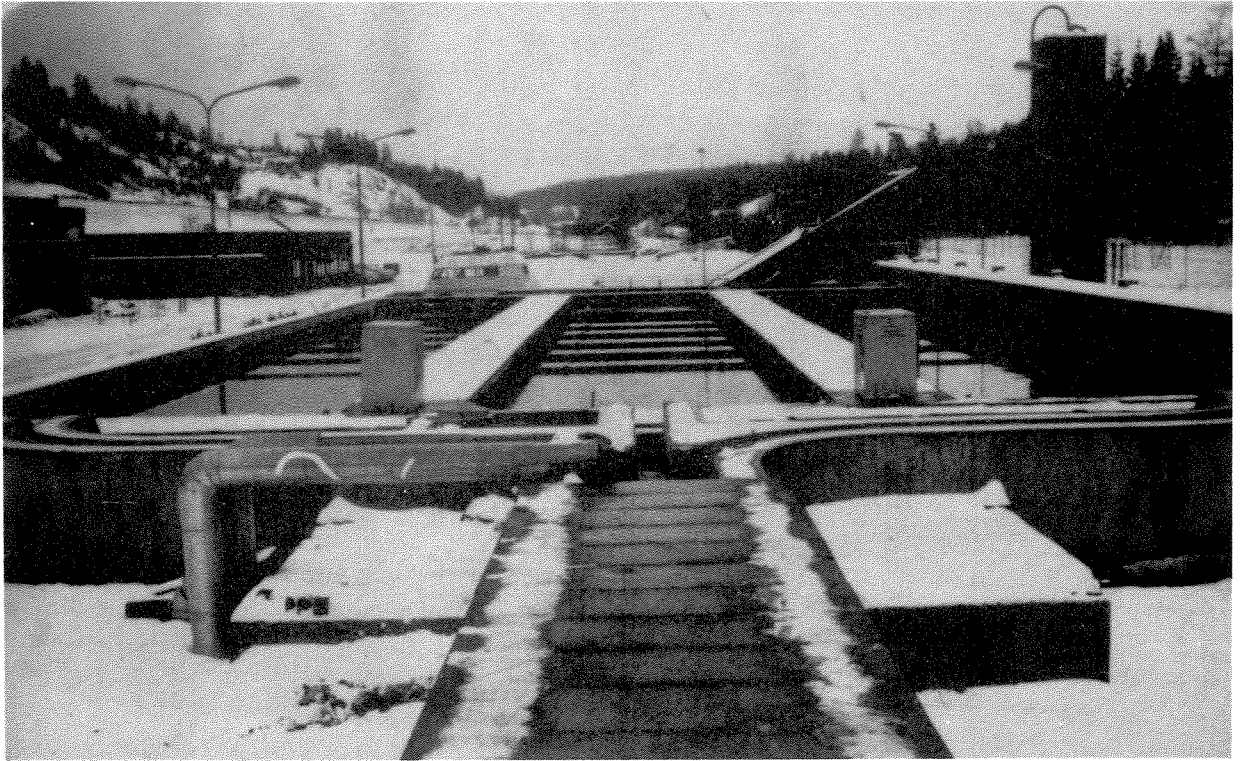
Nordre Follo kloakkverk.

Dosering av aluminiumsulfat i
kanalen etter sandfanget.

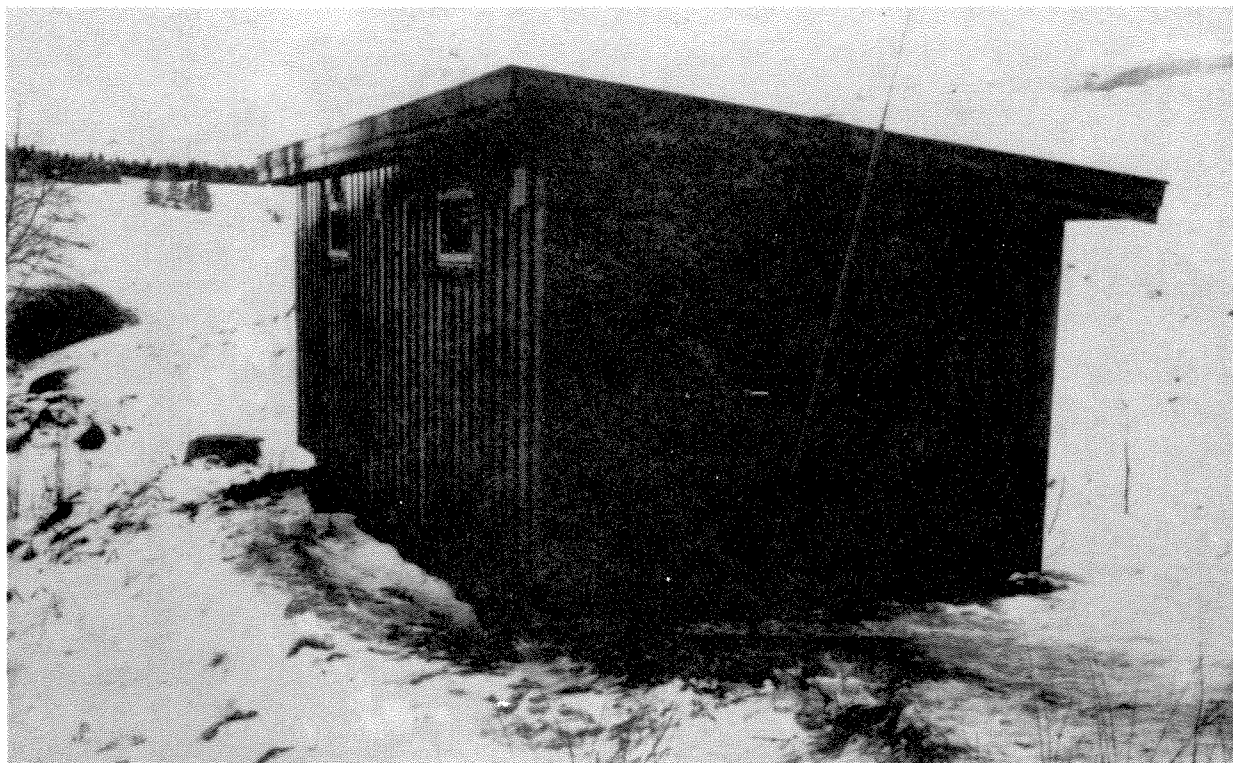
Voldholen renseanlegg.

Standard innløpsarrangement for denne type anlegg.
