NORSK INSTITUTT FOR VANNFORSKNING

Driftsundersøkelse av renseanlegg

Nordland

6. september 1976

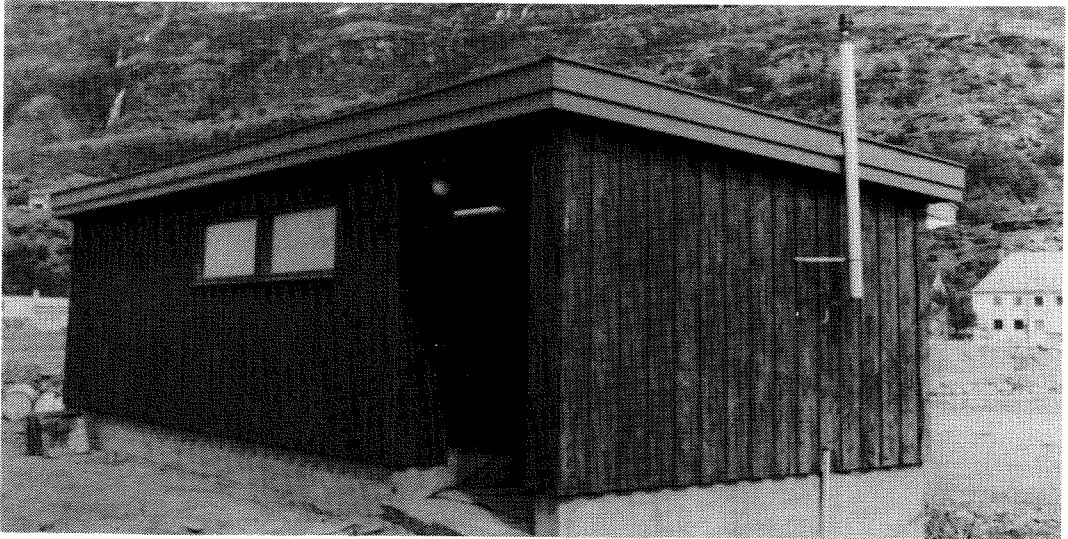
Sulitjelma Gruber rensesanlegg.

Anlegget var rent, pent og velstelt. For å muliggjøre en bedre driftskontroll av anlegget, må driftsskjema føres. Sikkerhetsventilen for blåsemaskin var utett slik at en del luft passerte denne. Videre manglet skjerm foran overløpsrennene for det rensede vann slik at flyteslam kunne bli ført med utløpsvannet. De nevnte mangler bør utbedres.

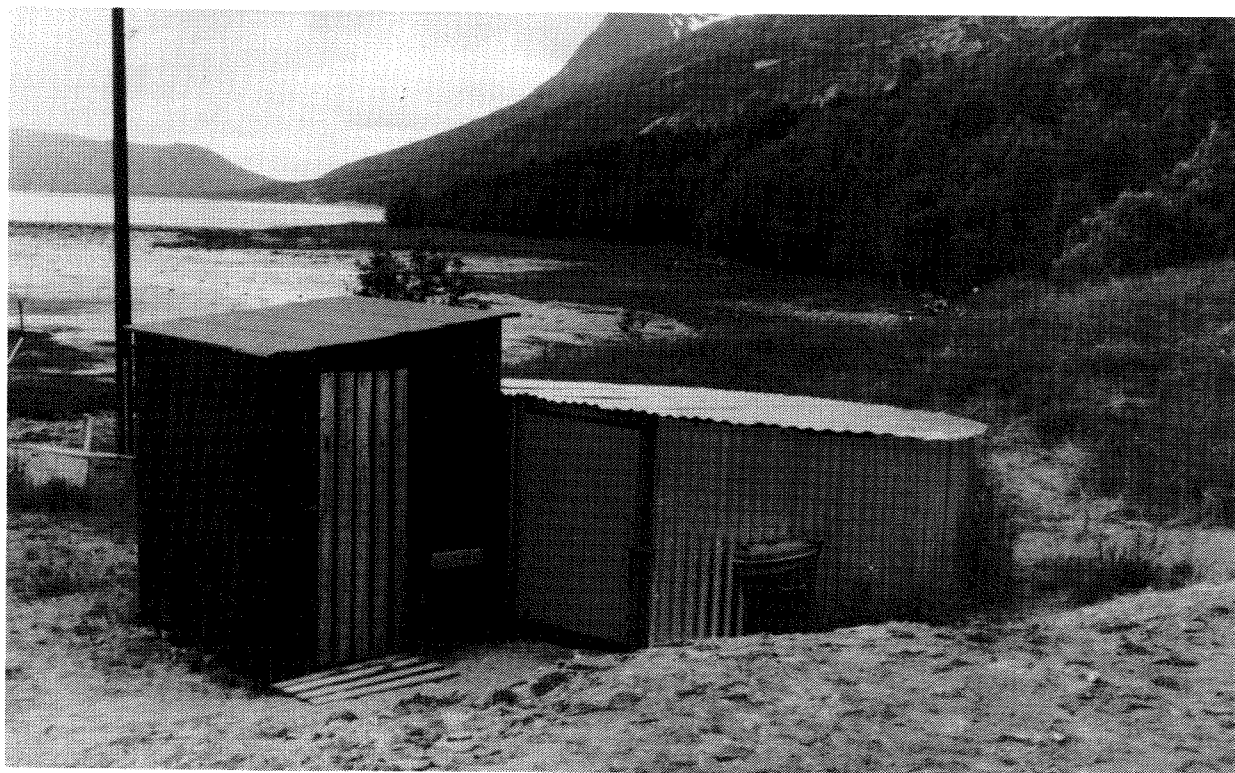
Elvegard renseanlegg.

Vi merket oss en rekke forhold ved anlegget og driften av dette som burde vært utbedret. Driften av renseanlegget var så lavt prioritert at driftsoperatøren kun foretok et kortvarig besøk på anlegget to ganger pr uke. For å unngå igjentetting av rist og oppstuvning i ledningsnett var en del staver i innløpsristen fjernet slik at filler og større gjenstander kunne passere denne. Fillene ble da liggende i luftetank hvor de skapte problemer med omrøring og igjentetting av mammutlufterne.

Vi anbefaler at driftsoperatøren sendes på driftsoperatørkurs slik at han får bedre forutsetninger for å drive anlegget på en tilfredsstillende måte. Driftsoperatøren må få bedre tid for driften av anlegget slik at dette kan besøkes hyppigere og de nødvendige målinger utføres og registreres (se driftsinstruks og driftsskjema).

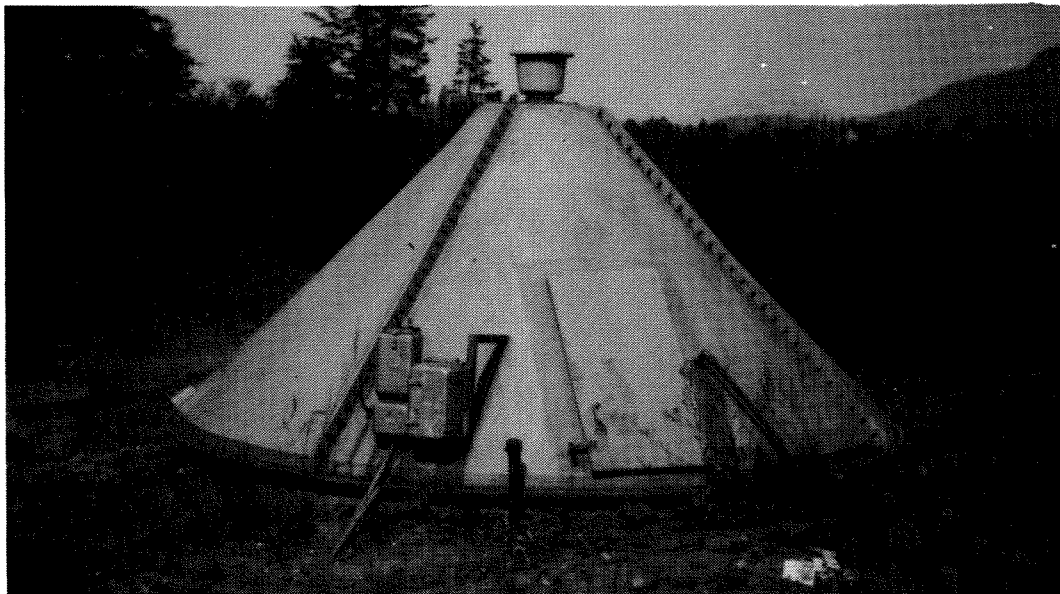
Hammeren renseanlegg.

Denne type anlegg har en rekke konstruksjonsmessige svakheter som gjør at en tilfredsstillende drift er nesten umulig. På grunn av dette var anlegget satt ut av drift, og vannet ledet utenom anlegget. Det ble også opplyst at ledningsnettets var av en dårlig beskaffenhet, slik at infiltrasjonsvannmengdene var meget store under regnvørsperioder.

Vi anbefaler at ledningsnettets utbedres og renseanlegget bygges om.

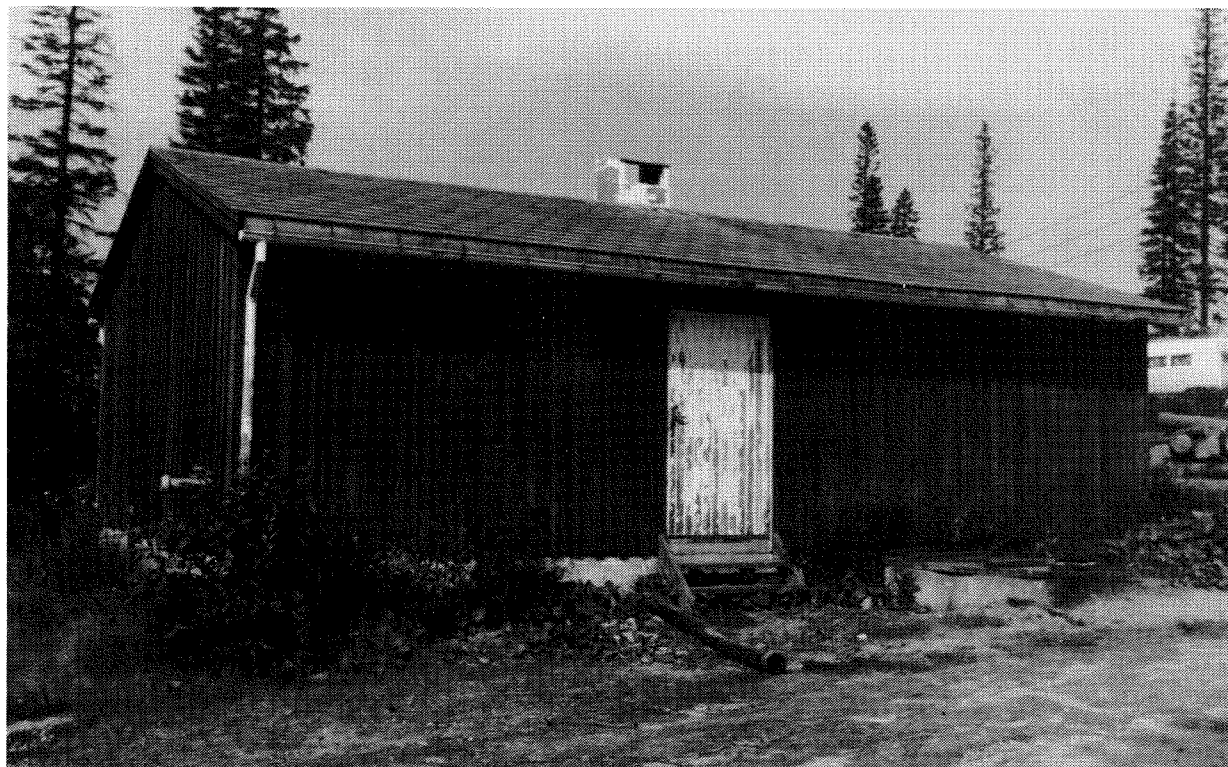
Kariåsen renseanlegg.

Vi anbefaler at mammutlufterne fjernes og at det installeres vanlig luftesystem hvor luften blåses inn ved bunn via luftere. Lysåpningen mellom stavene i innløpsristen var også altfor stor slik at større filler og annet ristgods kunne passere risten og på den måten skape problemer med omrøring i luftetank og igjentetting av rør og mammutpumper.

På grunn av at ledningsnettets er lagt som fellessystem, vil anlegget under regnvørsperioder og snøsmelting motta altfor store vannmengder. Den hydrauliske overbelastning som dette medfører, vil vaske ut slammet i anlegget slik at dette i lange perioder vil være ute av drift. For å sikre en god drift av anlegget, bør derfor ledningsnettets omlegges.

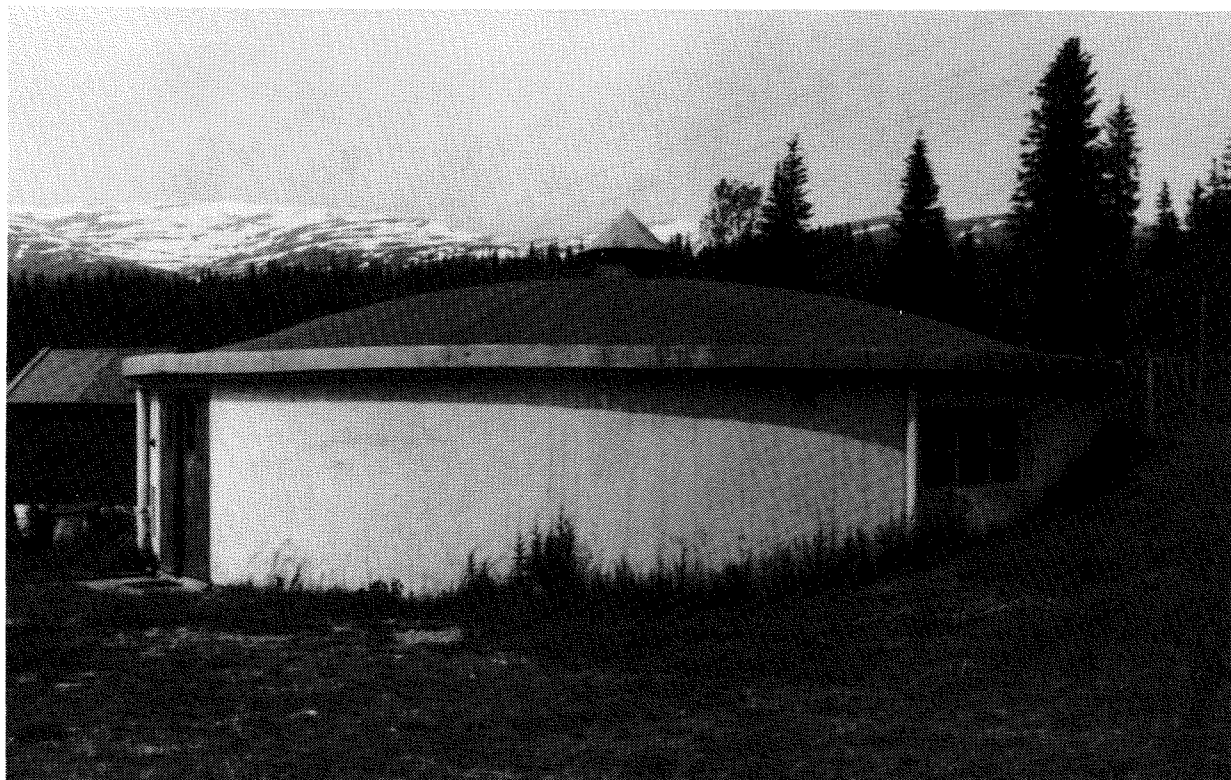
Storforshei renseanlegg.

Sikringen ved anlegget var utilstrekkelig,- det gjelder særlig ved slamtappekummen i bassenghallen og i begge råtnetankrom. Røreverket i råtnetanken var heller ikke i orden.

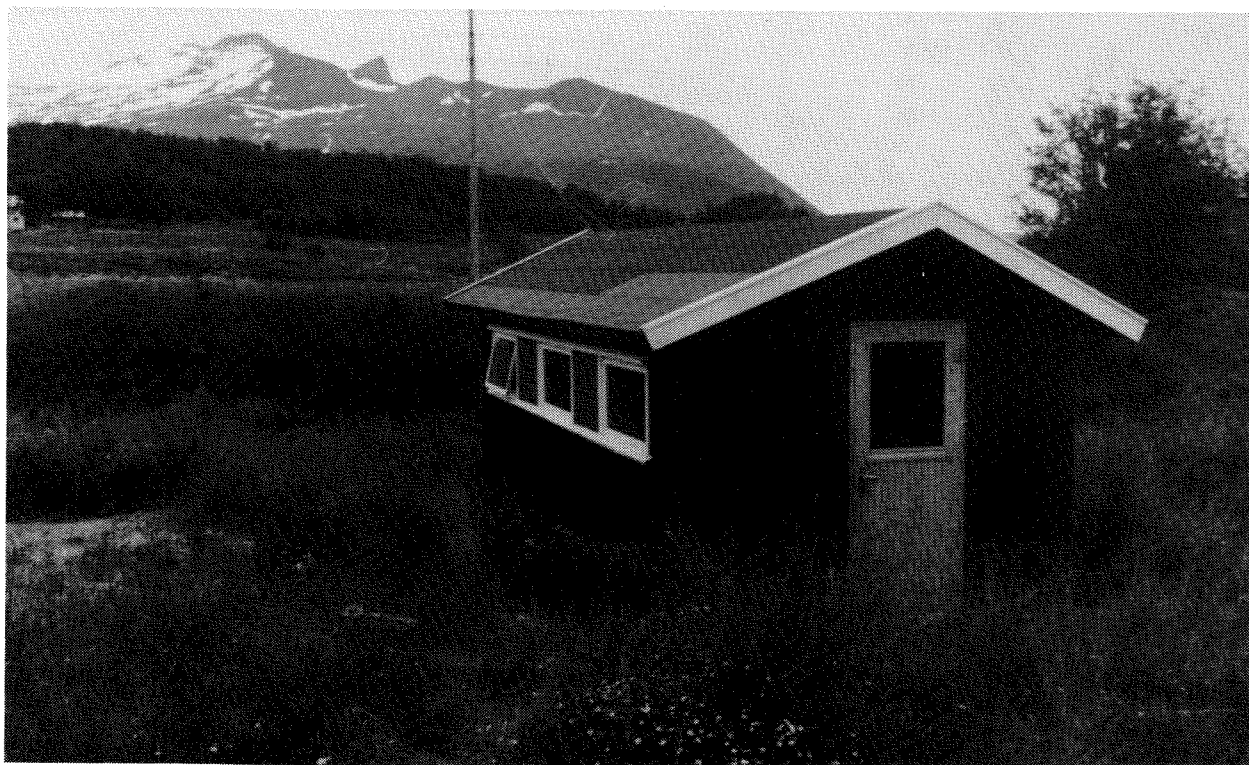
Myklebostad renseanlegg.

Overløpsrennen i sedimenteringstanken var også noe skjevt montert slik at denne dro av det rensede vann noe ujevnt. Overløpsrennen mangler også en skjerm som hindrer flyteslammet i å bli ført med det rensede vann.

Det manglende utstyr som er nevnt under rubrikken driftsutstyr må anskaffes. Det er viktig at driftsinstruksen følges og at resultater fra de rutinemessige målinger som denne angir føres inn i driftsskjemaer. For å bedre driften er det også nødvendig at driftsoperatøren gjennomgår driftsoperatørkurs og at driften av anlegget får en høyere prioritet.

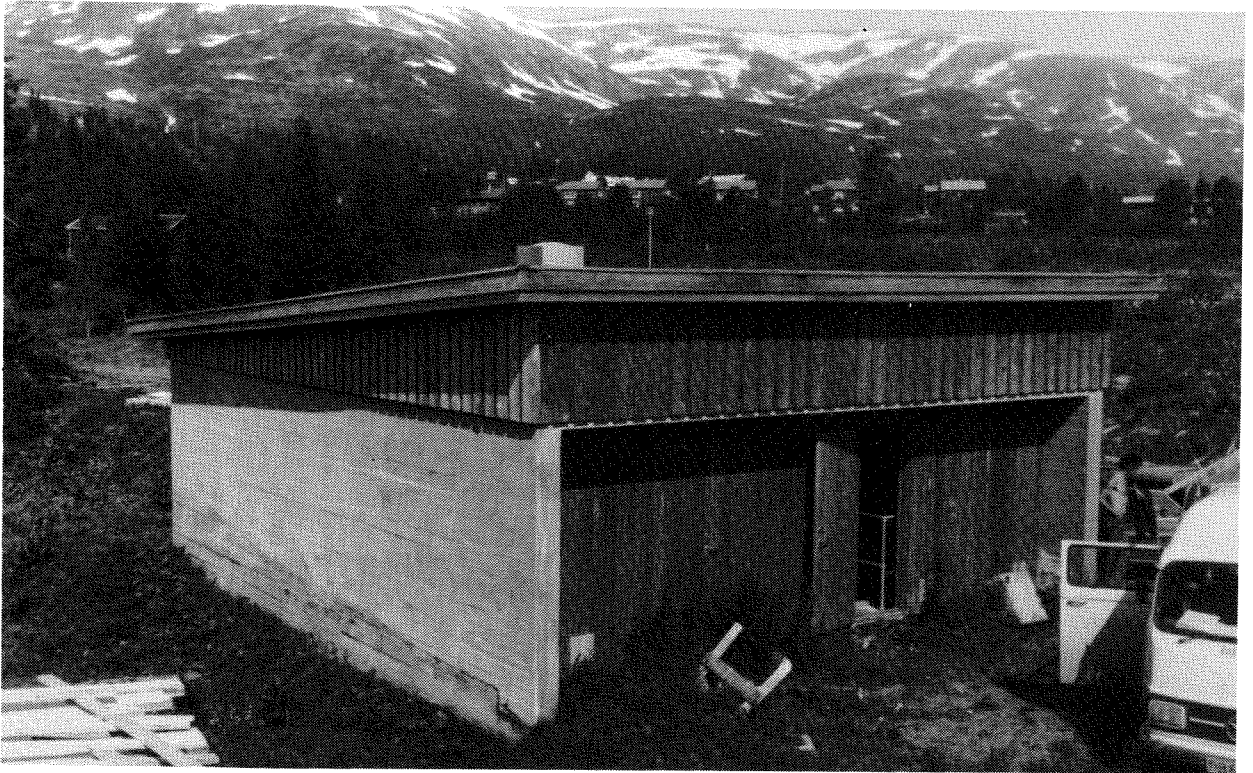
Granmoen renseanlegg.

Det ble opplyst at anlegget i nedbørsperioder mottok mye infiltrasjonsvann. Driftsoperatøren mente at det sannsynligvis var brudd på tilførselsledningen i et myrområde og at hovedmengden av infiltrasjonsvannet var forårsaket av dette bruddet. Ledningsnettets bør derfor utbedres slik at en unngår utvasking av slam fra anlegget i nedbørsperioder.

Innløpsristen var trukket frem slik at avløpsvannet gikk utenom risten.

Forøvrig bør de feil og mangler nevnt under avsnittet "kommentarer" utbedres.

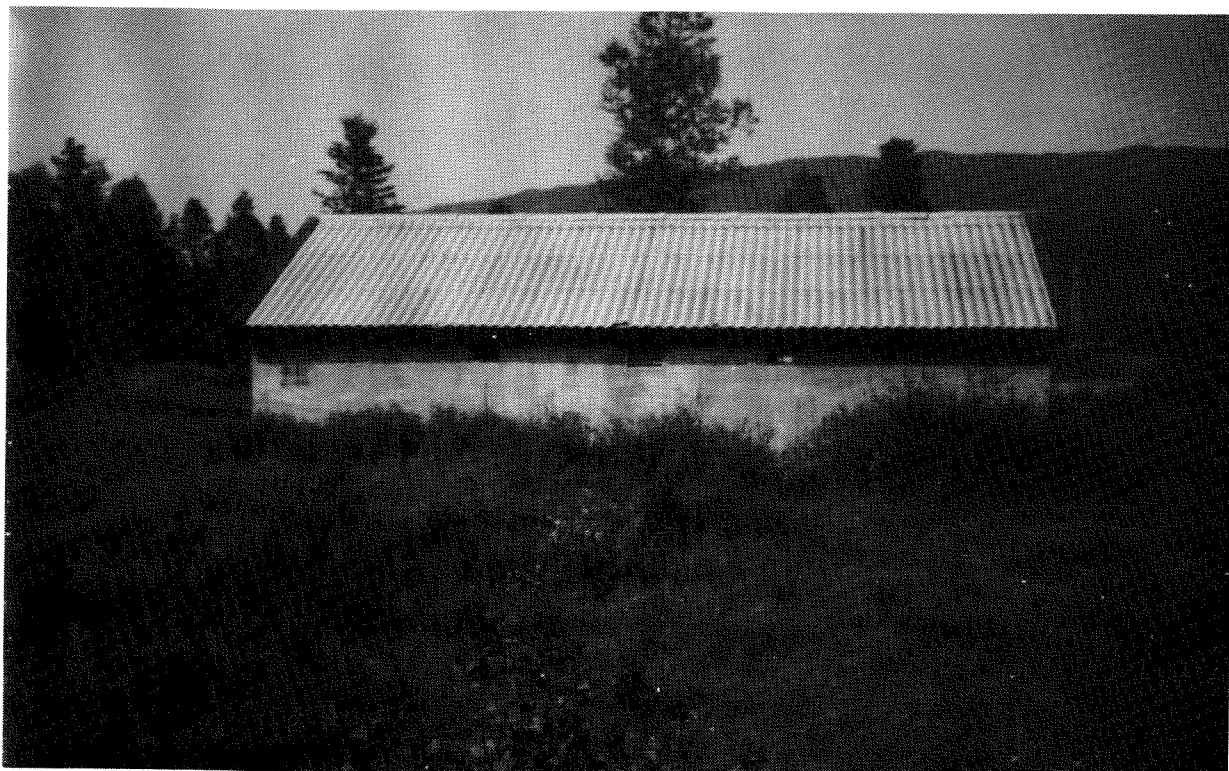
Vefsn landbruksskoles renseanlegg.

Anlegget var plassert så lavt i terrenget at anlegget vanligvis hver vår blir oversvømmet av elva som renner forbi anlegget. Anlegget bør derfor sikres mot flom. Det ble også opplyst at anlegget mottar mye infiltrasjonsvann i nedbørperioder. Når anlegget kommer i skikkelig drift, vil dette kunne føre til at slammene i anlegget vaskes ut og blir satt ut av drift i lengre perioder.

Renseanlegget innvendig. Anlegget manglet spylevann for renhold.

Driften av anlegget må få en høyere prioritet. Driftsoperatøren bør sendes på driftsoperatørkurs slik at han får et bedre kjennskap til drift av renseanlegg. Driftsinstruks og driftsskjemaer og annet nødvendig driftsutstyr må anskaffes.
