NORSK INSTITUTT FOR VANNFORSKNING

O – 52/75

Driftsundersøkelse av renseanlegg

Troms

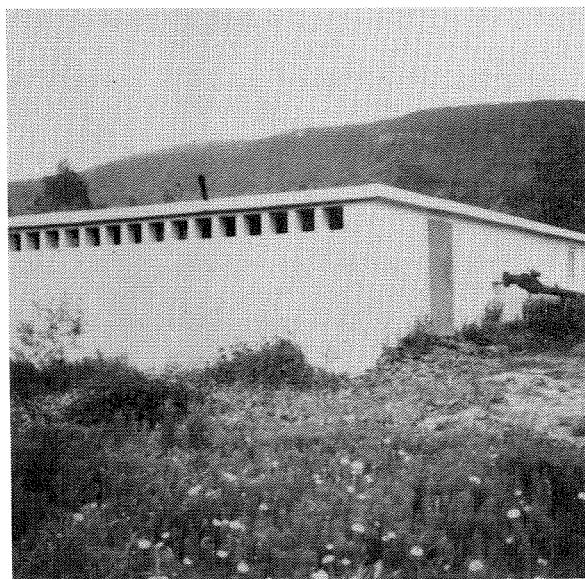
Setermoen Garnisons renseanlegg.

Renseanlegget er et gammelt mekanisk anlegg (1954) med oppvarmet råtnetank som er gravd ned i bakken ved siden av selve renseanlegget. Råtnetanken ligger delvis under grunnvannsnivå og er dessuten uisolert slik at de fire varmespiralene som stikker bare ca. 1/3 ned i tanken, ikke klarer å holde temperaturen oppe på et nivå ($30-38^{\circ}\text{C}$) som kan gi en tilfredsstillende utråtning av slammet.

Analysene av utløpsvannet viser at selve renseanlegget fungerte tilfredsstillende som et mekanisk anlegg. Det er imidlertid svært tungvint å drive, og dersom det skal opprettholdes en tid fremover, bør en utbedre de forhold som er nevnt under "Kommentarer" ovenfor.

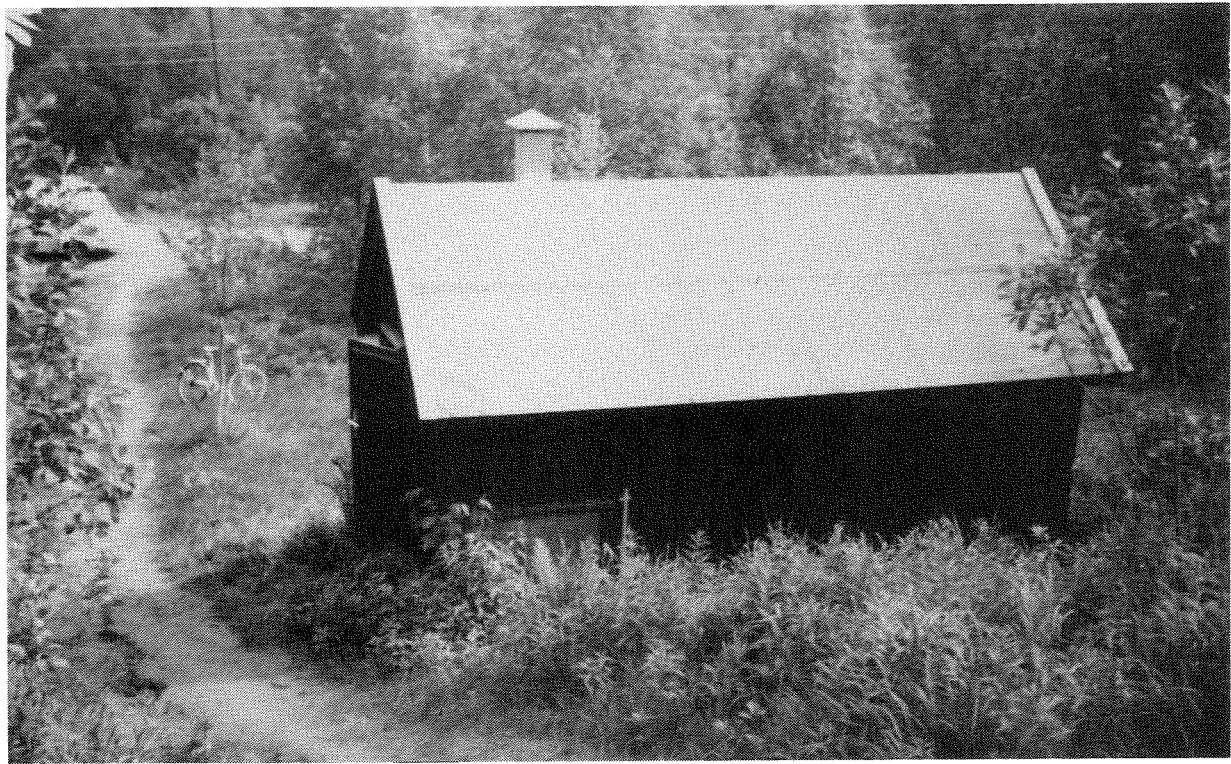
Bardufosstun renseanlegg.

Det noe høye innholdet av suspendert stoff (SS=64 mg/l) og kjemisk oksygenforbrukende stoff (KOF=137 mg O₂/l) i utløpsvannet skyldes slamflukt fra sedimenteringstanken. Denne var helt full av slam, og det var tydelig at mammutfumpen for returslammet ikke fikk tak i det slammet som hadde festet seg på veggene i tanken. Regelmessig nedskraping av slammet burde forbedre disse forholdene.

Delvis neddykket innløpsrør og dårlig
rengjøring av innløpsristeh.

Forøvrig bør forhold som er nevnt under "Kommentarer" ovenfor utbedres.

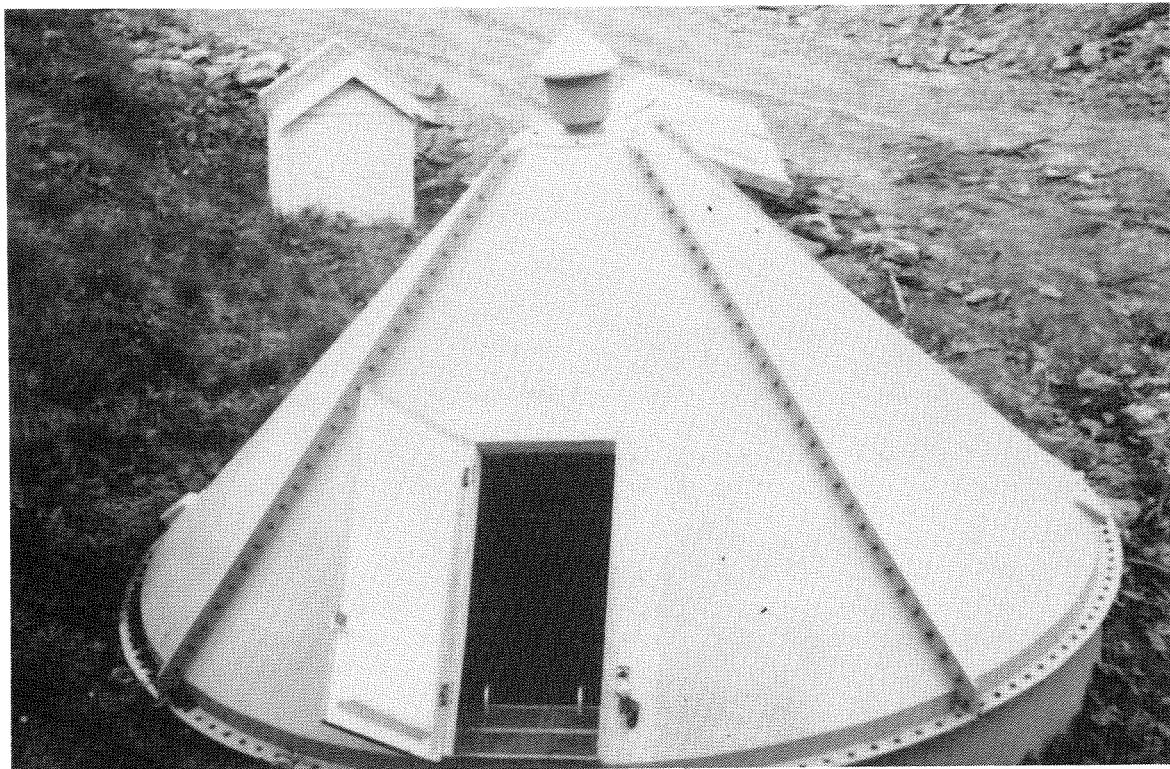
Ved vårt besøk var anlegget nylig satt i drift igjen etter at det hadde vært tømt for sand og grus som vårløsningen hadde ført med seg. Det var ikke aktivt slam i luftetanken og ifølge driftsjournalen hadde man heller aldri klart å få bygget opp slam i anlegget. De lave verdiene for suspendert stoff og organisk stoff i utløpsvannet er bare et resultat av det sterkt fortynnede kloakkvannet som kom inn på anlegget.

Krokbekken renseanlegg (i bakgrunnen oppholdsbrakke og overbygget innløpskum).

Innløpskum med heisearrangement for ristkurv.

Ifølge kommunen skal dette anlegget nedlegges om noen år og kloakken overføres til et nytt renseanlegg. Det er svært viktig at en ved prosjekteringen av dette anlegget tar hensyn til det dårlige ledningsnettet som tydeligvis finnes.

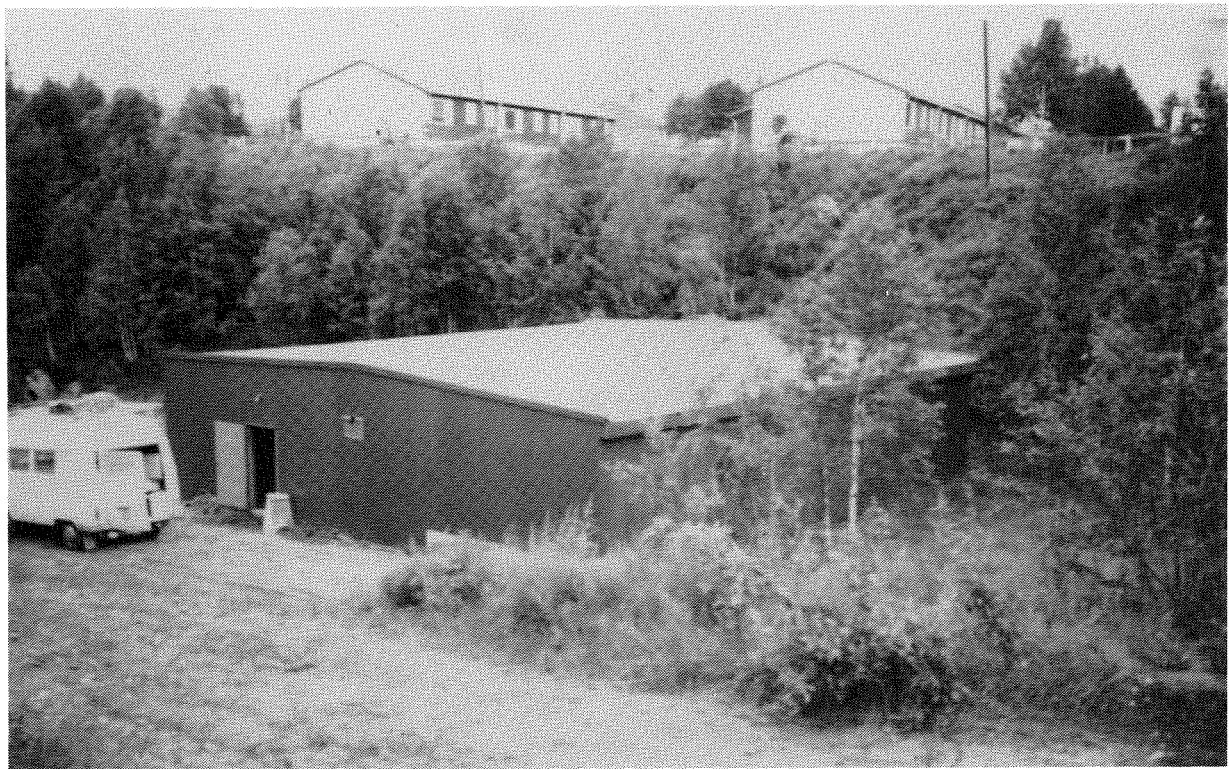
Nyleiren/Bardufoss flystasjons renseanlegg.

Pkt. 2: Den håndrensede risten har for lite ristareal, slik at den går tett altfor raskt. Vannet går da i omløp gjennom en grovrist og en får veldig mye ristgods på limnigrafflot-tøren og i sandfangset. Det ville være en stor fordel å få installert maskinrenset rist på anlegget. Pkt. 3: Mammutpumpen for sand fungerer ikke og heller ikke luftinnblåsinga. Dette henger sannsynligvis sammen med den mangelfulle fjerningen av ristgods. Pkt. 9: Den ene luftebørsten (Passavantlufttere) var ute av drift p.g.a. reparasjon. Det var allikevel nok oksygen og tilstrekkelig omrøring i luftetanken. Det bør installeres (evt. lagres) en blåsemaskin i reserve for luft til mammutpumper og slamlager. Pkt. 12: Det bør installeres en mammutpumpe i flyteslamtrauet, da det er problemer med å få fjernet flyteslammet ved selvfall. Pkt. 14: Mammutpumpene for returslam har bare kick-kraner for luftregulering, slik at returslamføringen stadig forandres. Det burde vært benyttet skikkelige nåleventiler her. Pkt. 31: Hydraulisk overbelastning forårsaker slamflukt fra anlegget, særlig i snøsmeltings-perioder.

Innløpsristen som hurtig tettes igjen og tvinger kloakken i omløp via en grovrist.

Det er et problem for driften av anlegget at det luftede slamlageret ikke er stort nok til å dekke overskuddsslamproduksjonen i løpet av vinterhalvåret, idet septiktankbilen ikke kjøres vinterstid. Det ville være en fordel å få øket slamlagringsvolumet og samtidig burde det anordnes en skriveplass for journalføring etc. Forøvrig bør en utbedre de forhold som er nevnt under "Kommentarer" ovenfor.

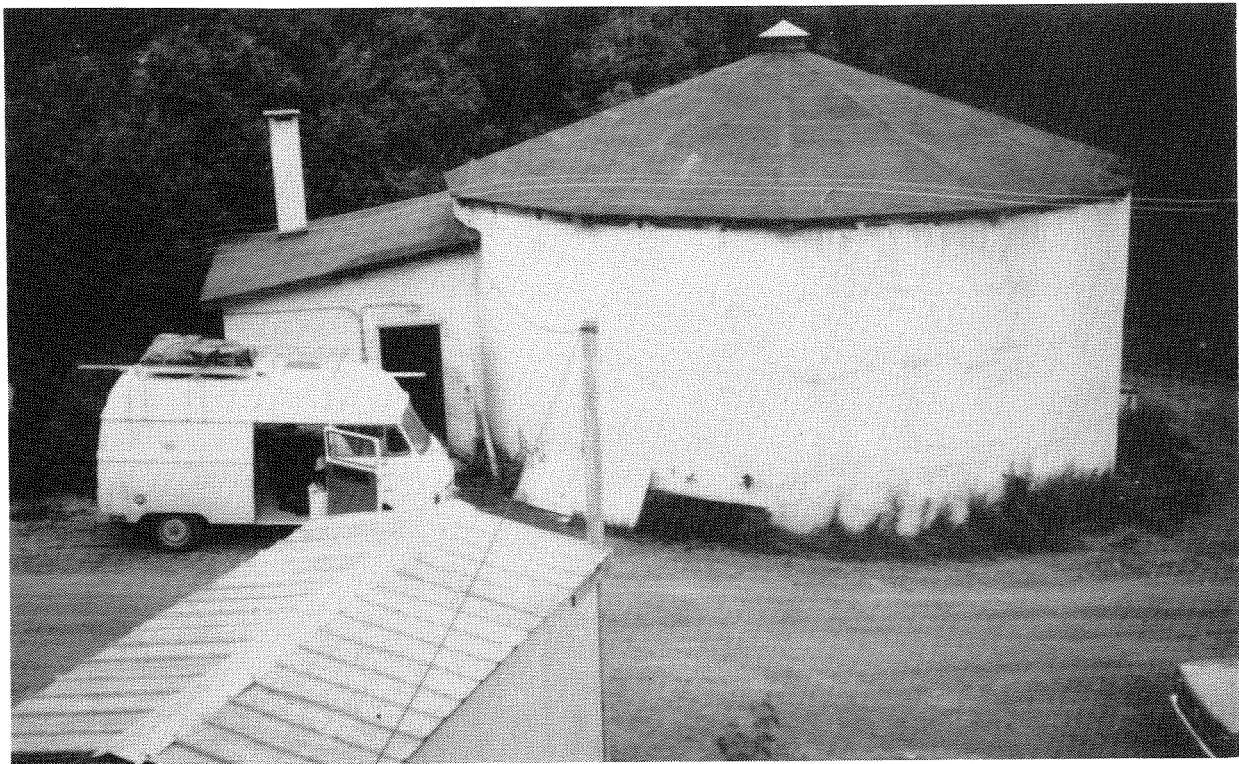
Ved vårt besøk på anlegget ble kloakken ført utenom idet man nettopp hadde tømt forsedimenteringen for sand og grus som hadde stoppet skapeverket der. Det ble derfor ikke tatt ut noen prøver for analyse, og det er bare kommentert de forhold som kunne vurderes selvom det ikke gikk vann gjennom anlegget.

Rusta renseanlegg. Forsedimentering med oppvarmet råtnetank under. Oppholdsbrakke i forgrunnen.

Rusta renseanlegg. Biologisk filter med ettersedimentering i bakgrunnen.

Det er oppe til vurdering hvorvidt dette anlegget skal utbedres eller om det skal bygges et helt nytt renseanlegg. For å kunne drive det eksisterende anlegget på en forsvarlig måte, må det settes inn forbehandlingsenheter (rist og sandfang) og en må få isolerte overbygg med oppvarming. Problemene med råtnetanken må løses, og det må også tas skritt for utbedring av ledningsnettet, eventuelt bygging av fordrøyningsmagasin/overløp foran anlegget. Det dårlige ledningsnett må det forvrig tas hensyn til også ved prosjektering av et eventuelt nytt renseanlegg.
