NORSK INSTITUTT FOR VANNFORSKNING

Driftsundersøkelse av renseanlegg

Finnmark

20. september 1976

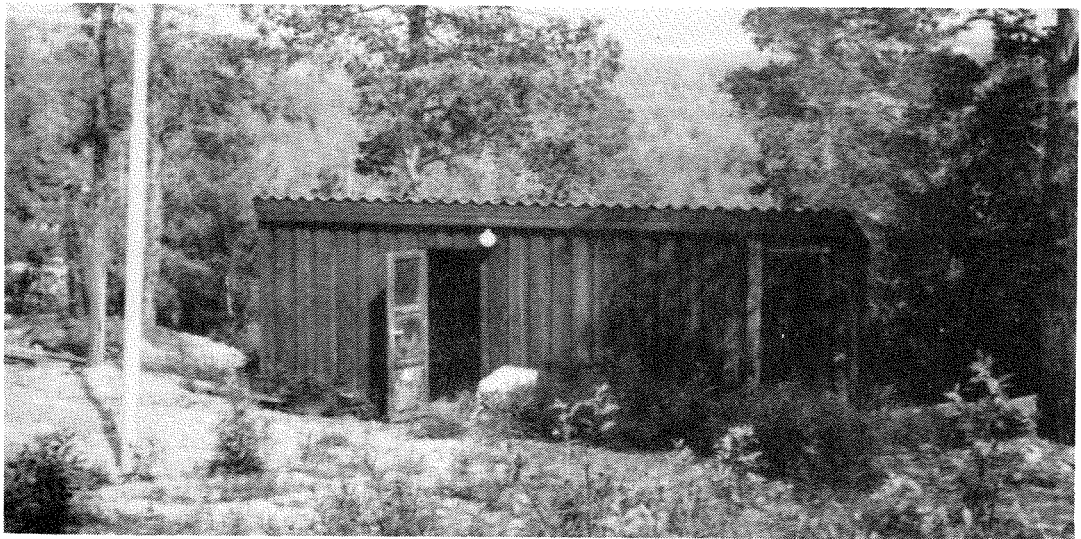
Øytun folkehøgskoles renseanlegg.

Analysene av utløpsvannet viser at det gikk for mye slampartikler ut av anlegget på prøve-dagen (innholdet av suspendert stoff, SS=120 mg/l). Dette medfører at innholdet av organisk stoff også er for høyt (KOF=145 mg O₁/l, BOF₇= 41 mg O₂/l). Årsaken er sannsynligvis at det var for mye slam i anlegget (slamvolum= 790 ml/l, suspendert stoff= 6280 mg/l), slik at sedimenteringstanken ikke hadde kapasitet til å holde tilbake alt slammet. Manglende skumskjermer langs utløpsrennen bidrar også til å øke innholdet av slampartikler i utløpsvannet.

Anlegget burde kunne virke tilfredsstillende dersom en følger opp med regelmessige slamvolum-målinger og tar ut overskuddslam når slamvolumet overstiger 6-700 ml/l, eller tidligere dersom en ser at det går slam i utløpet. Forøvrig bør en rette opp de forhold som er påpekt under "Kommentarer" ovenfor.

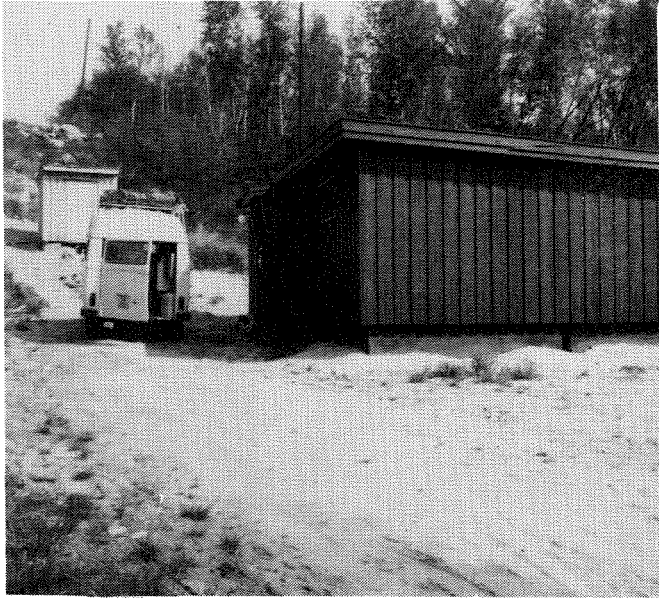
Høybukta rensanlegg.

Analysene av utløpsvannet viser at anlegget fungerte relativt tilfredsstillende på prøvedagen. Innholdet av suspendert stoff var imidlertid noe høyt (SS= 97 mg/l). Oksygeninnholdet i den ene luftetanken var altfor lavt (0,7 mg O₂/l) og årsaken til dette var sannsynligvis at lufterne var delvis tette p.g.a. store mengder sedimentert slam (50-100cm) på bunnen av tankene. Ved regelmessig å fjerne alt tyngre materiale som legger seg på bunnen av luftetankene og dessuten rette opp de øvrige forhold som er påpekt under "Kommentarer" ovenfor, burde dette anlegget kunne virke tilfredsstillende.
