NORSK INSTITUTT FOR VANNFORSKNING

O – 52/75

Driftsundersøkelse av renseanlegg
i
Aust-Agder

Oslo, 15. november 1976

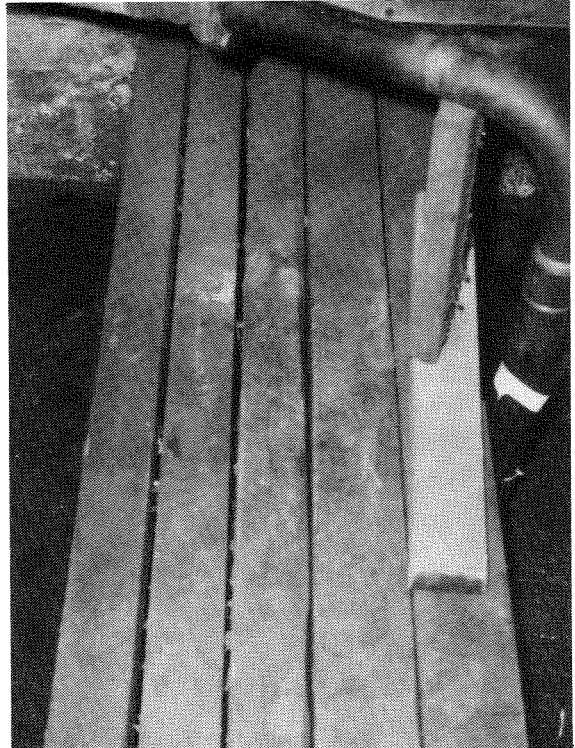
Sedimenteringsbassenget med utløpsrenner uten skumskjerm. Bassenget var overdekket med løse treplanker som tjente som gangbane.

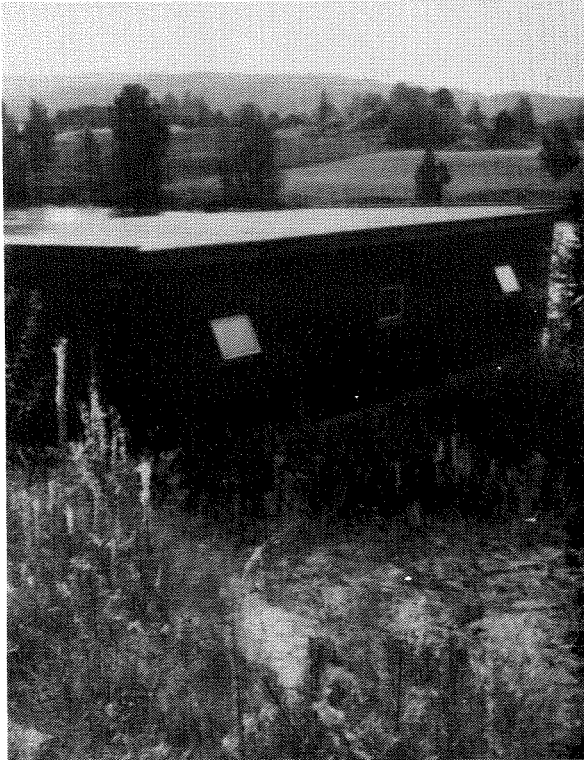
Evjemoen renseanlegg.

Innløpsarrangementet (med kvern) og kompressoren var plassert sammen i et lite rom hvor det var fryktelig varmt og et uakseptabelt høyt støynivå.

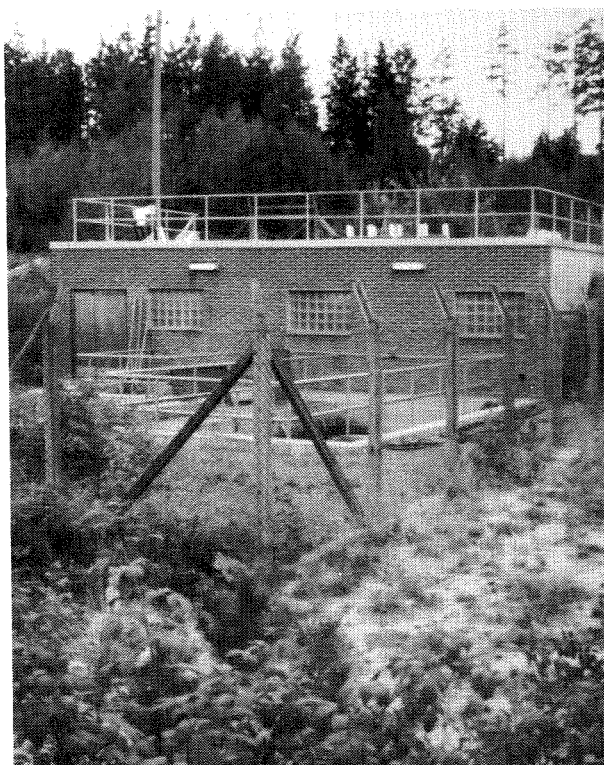
Blakstad renseanlegg.

Innløpet til luftetanken passerte en rist som hadde altfor stor stavavstand. Returslammet munner ut innunder rista.

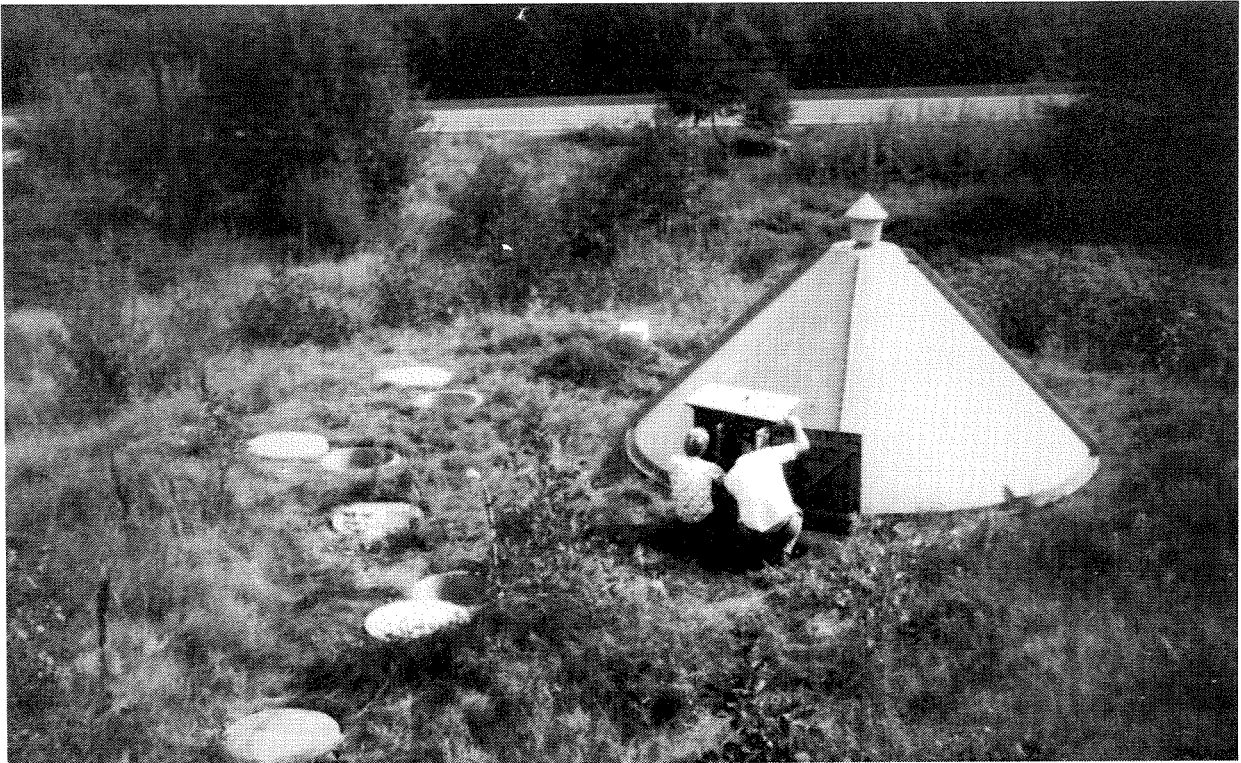
Akland renseanlegg.

Sandfangskummen et stykke foran an-
legget hvor det var plassert en rist.

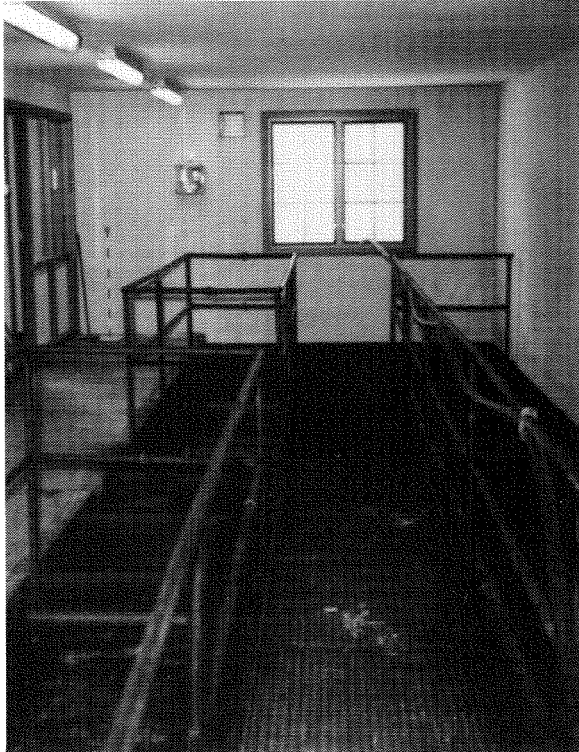
Dekanteringen av slamvann fra slamstabiliseringstanken var basert på en fast montert mammutpumpe. I forgrunnen en av kick-kranene for luftregulering.

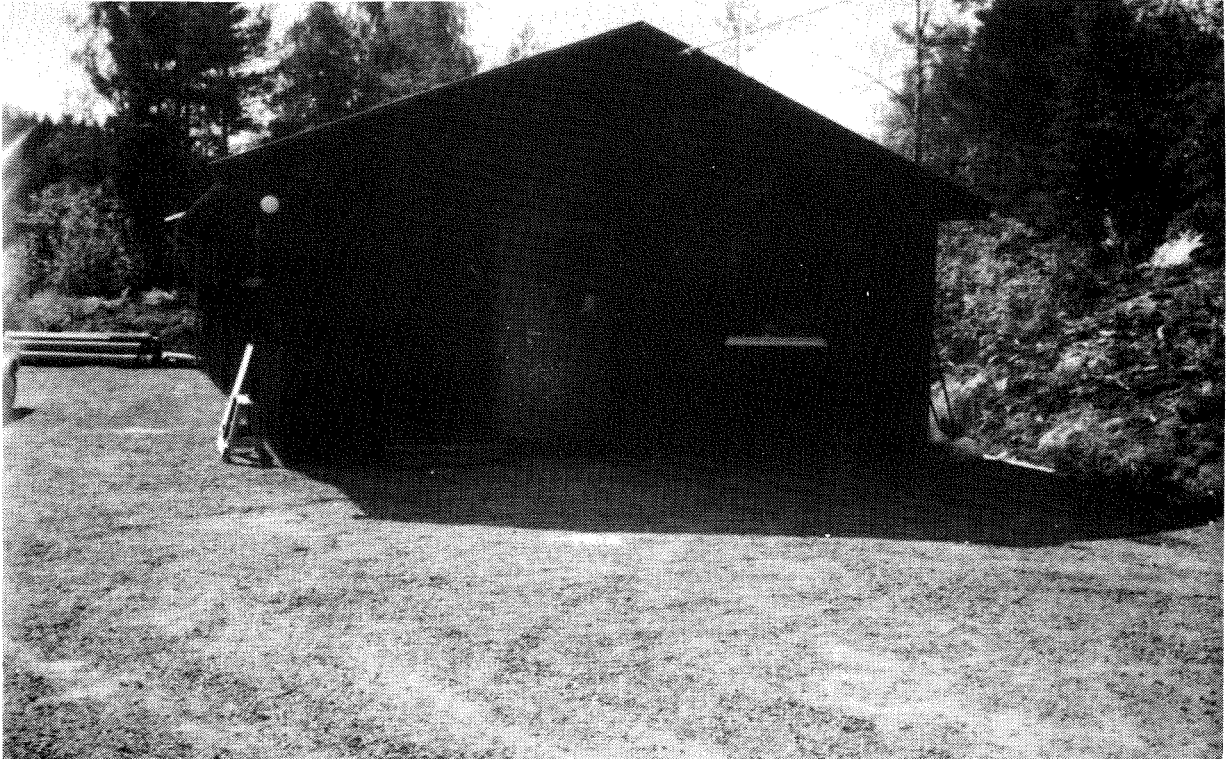
Myra renseanlegg.

Anlegget er utstyrt med snekkepumpe (skruepumpe) ved innløpet, noe som ga en jevn og fin tilførsel av avløpsvann til anlegget.

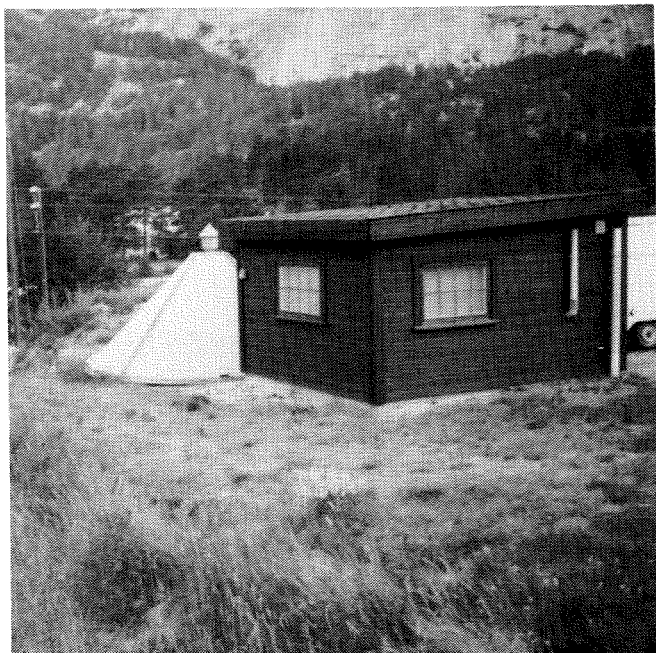
Åmli renseanlegg.

Sedimenteringstanken var full av slam fra topp til bunn.
