NORSK INSTITUTT FOR VANNFORSKNING

Driftsundersøkelse av renseanlegg
i
Aust-Agder

Oslo, 15. november 1976

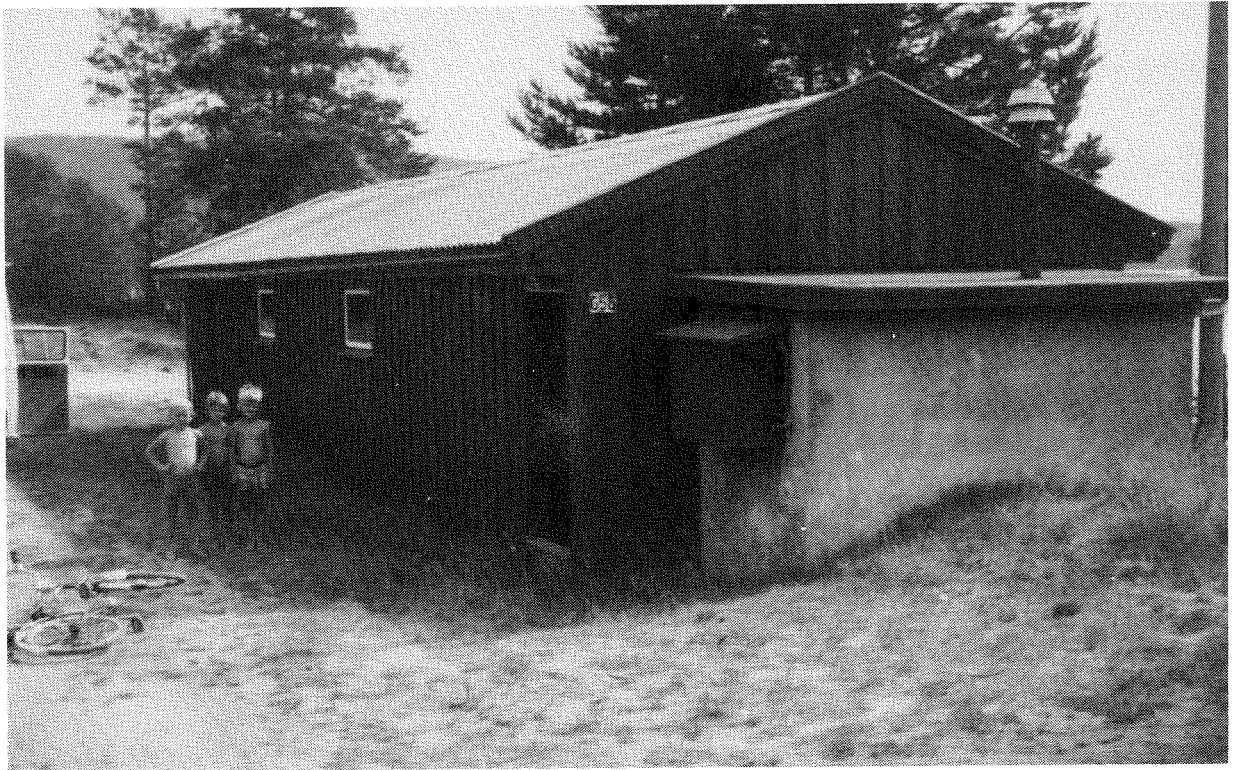
Bjoråvika renseanlegg.

Bildet viser det to-kamrete luft-
bassenget med gangbaner ved siden
av hvor det ikke var støpt gulv.
Overbygget var uisolert.

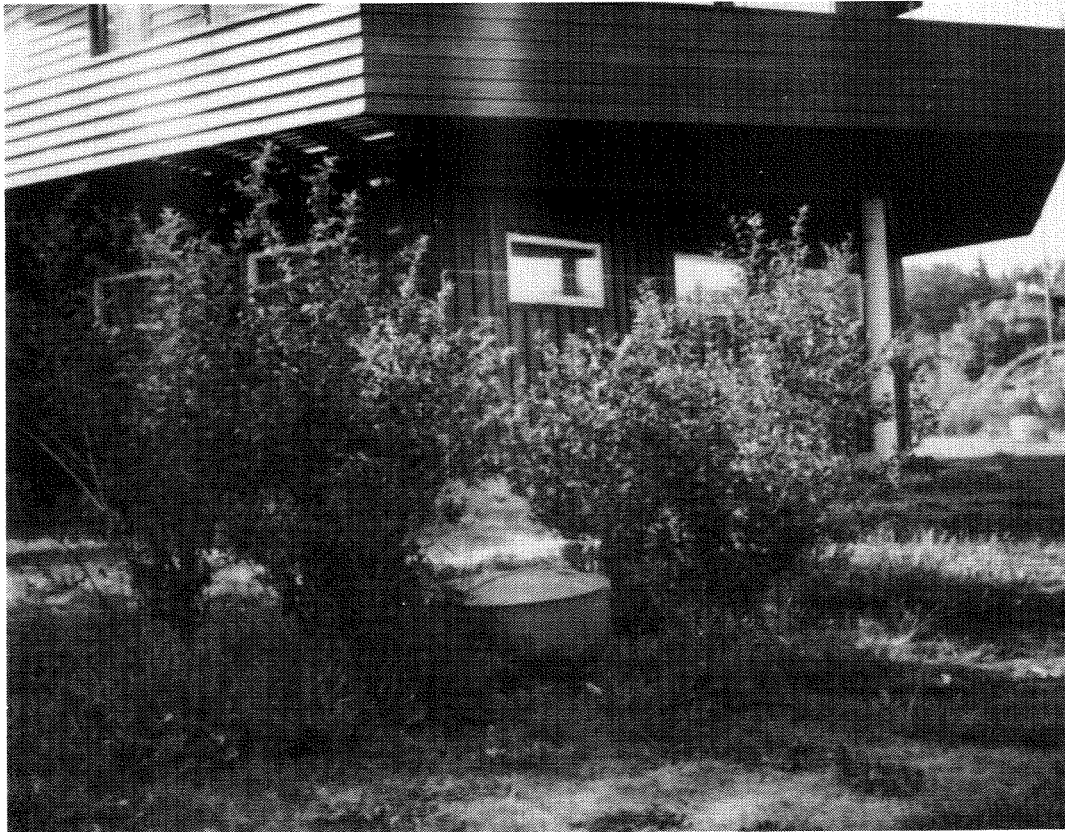
Det lave oksygeninnholdet i luftetanken er sannsynligvis et resultat av for mye slam, men det så også ut som om den ene diffusorlufteren kunne være tett. Det ble fortalt at man hadde hatt sjenerende lukt fra anlegget i sommer, da belastningen var ca. dobbelt så høy som anlegget er dimensjonert for (ca. 15 personer). Alt vann fra takrennene ble nå ført inn på anlegget, men dette skal det rettes på.

Kræmers renseanlegg (mellom prydbusker i forgrunnen).

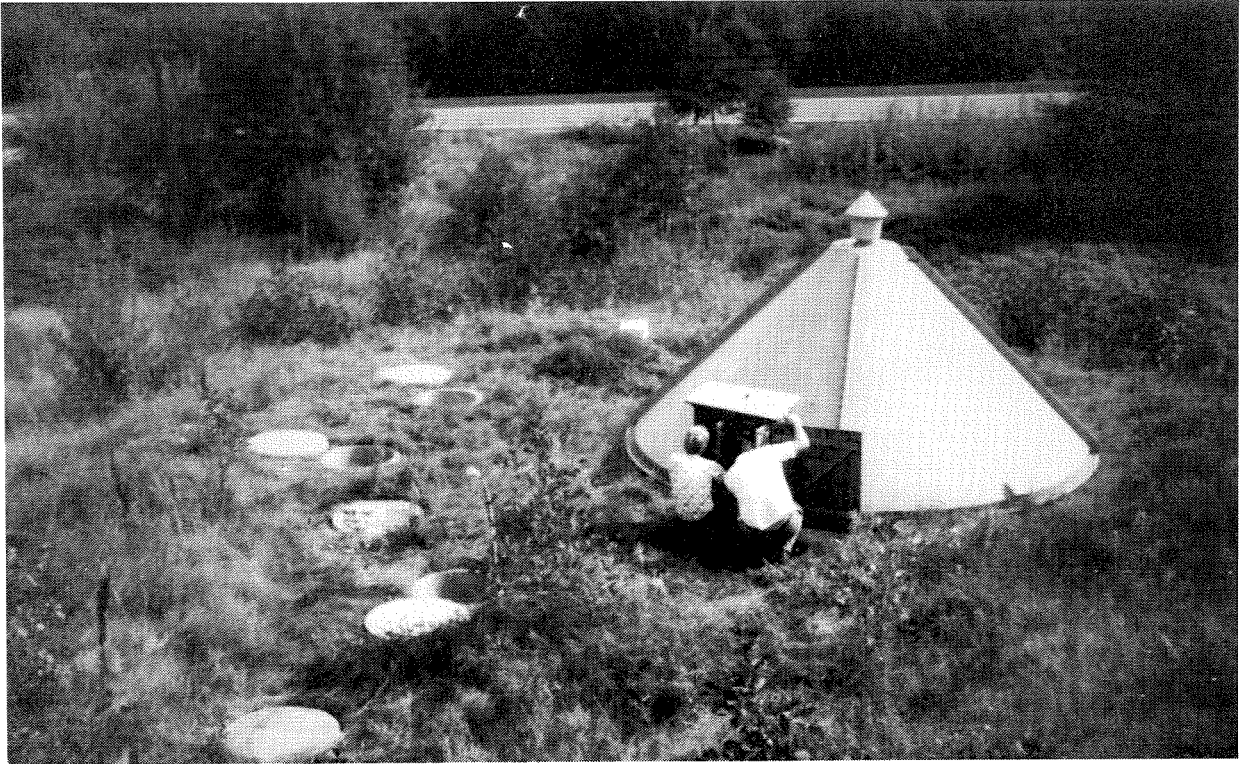
Akland renseanlegg.

Sandfangskummen et stykke foran an-
legget hvor det var plassert en rist.

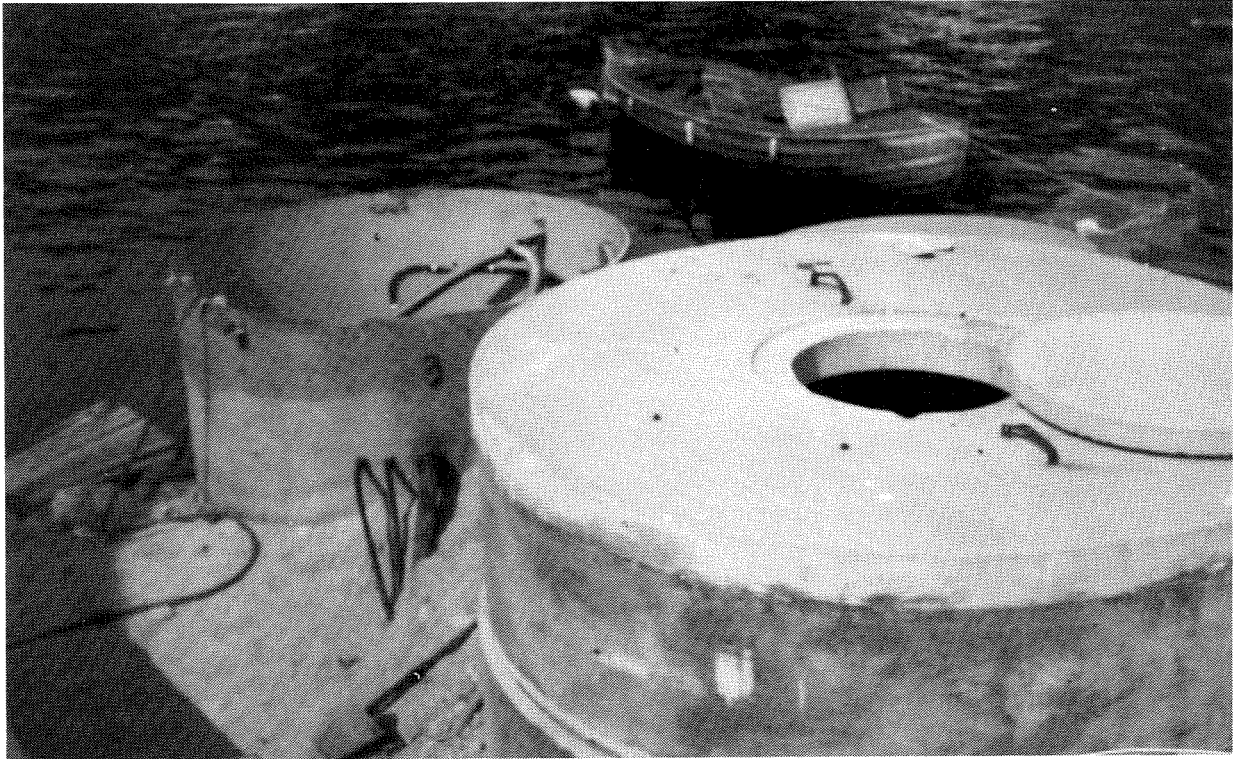
Renseanlegget består av en kum med en utjevningstank med ristkurv nedi samt et slamlager i tillegg til selve biosorpsjonsanlegget. Dette anlegget er svært kompakt og er altfor komplisert driftsmessig sett, med en rekke fordelinger av lufta fra vifta til forskjellige mammutpumper og diffusorluftere.

Holmen verft's renseanlegg (kum med utjammings-
tank og overskuddsslamtank i forgrunnen, det
biologiske renseanlegget bakenfor).

Her er det altfor mange fordelinger av lufta til for-
skjellige mammutpumper og diffusorluftere. Det skal nes-
ten ingenting til for at alt dette kommer i ubalanse.

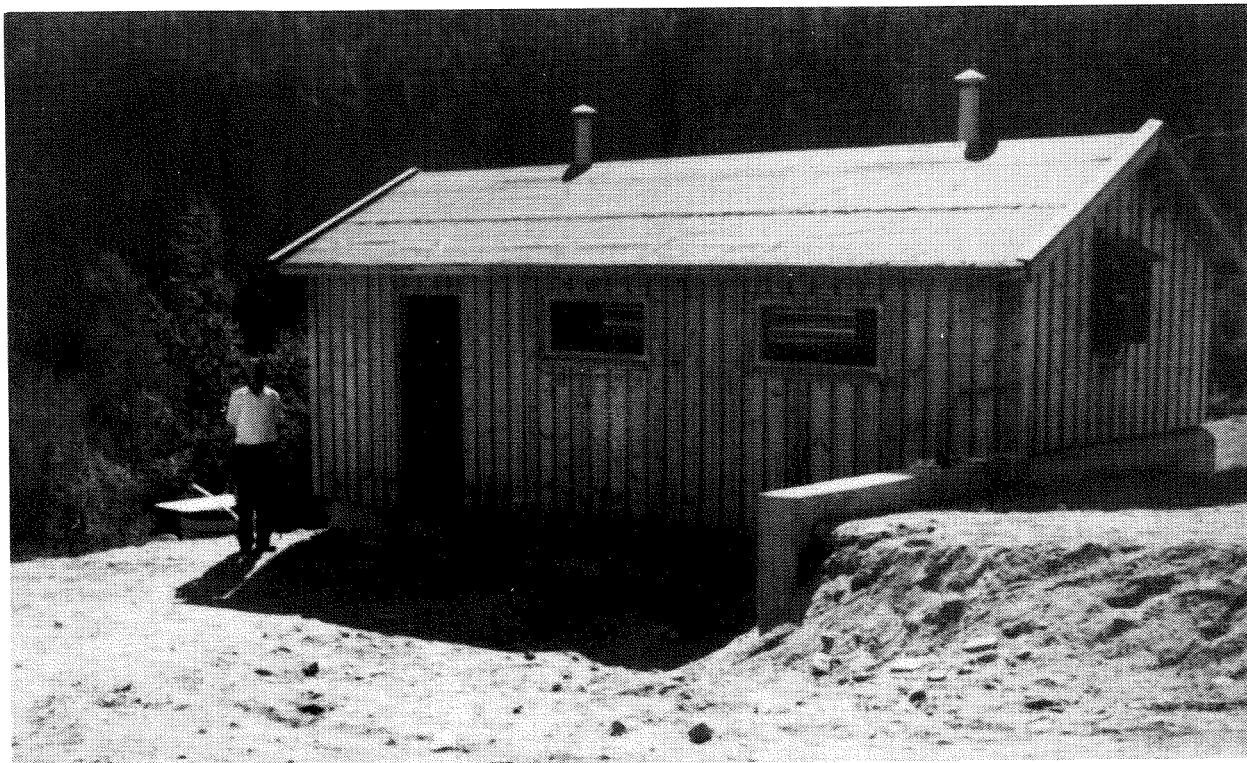
Brokke renseanlegg med infiltrasjons-
arealet bakenfor.

Interiør fra anlegget. Det var rent
og ordentlig der.

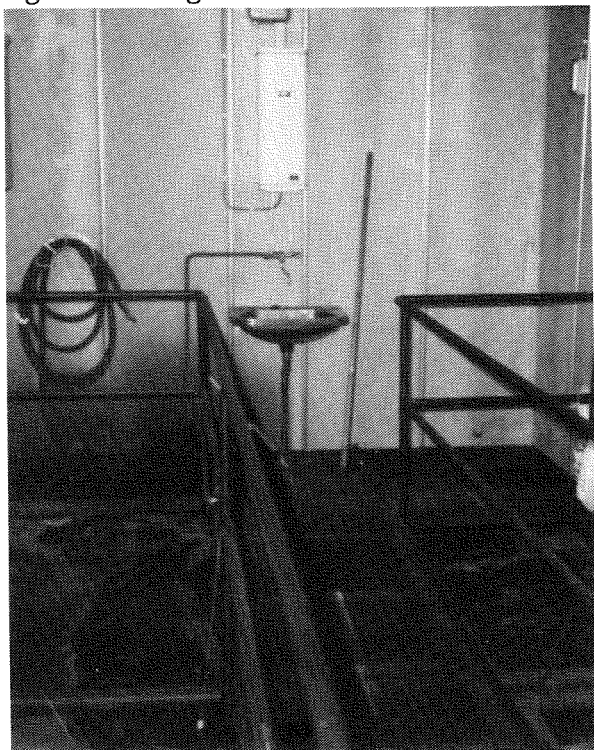
Her er det satt ned et trebord som
hindrer flyteslammet i å følge med
vannet ut.

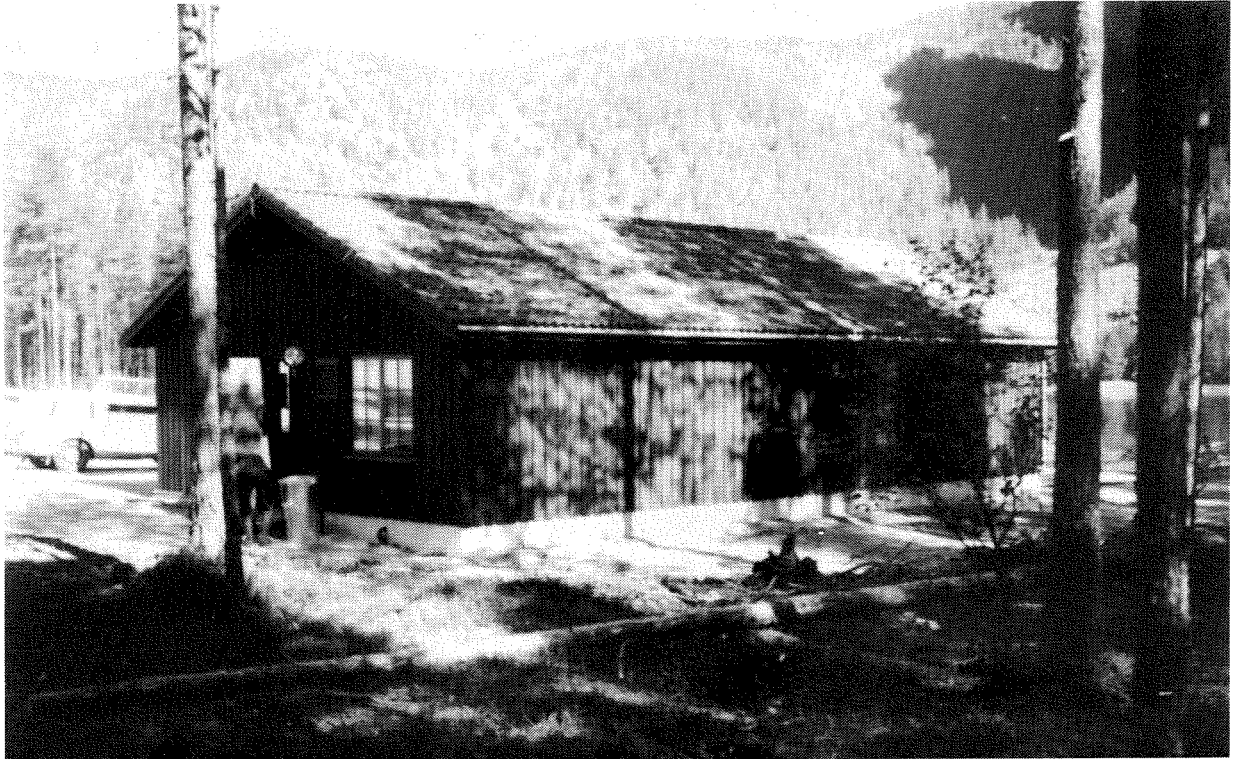
Rysstad renseanlegg.

Interiør fra anlegget. I tillegg til selve bassengrommet var det oppholdsrom, dusj og W.C. samt eget rom for blåsemaskinen.

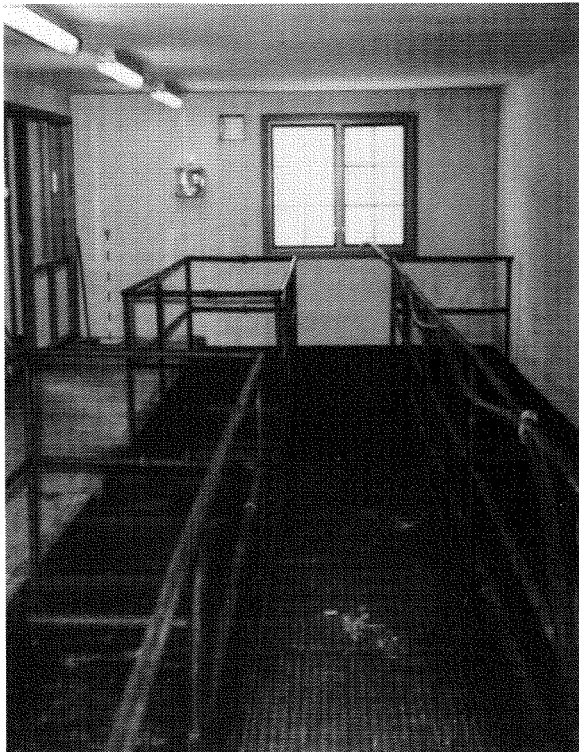
Dekanteringen av slamvann fra slamstabiliseringstanken var basert på en fast montert mammutpumpe. I forgrunnen en av kick-kranene for luftregulering.

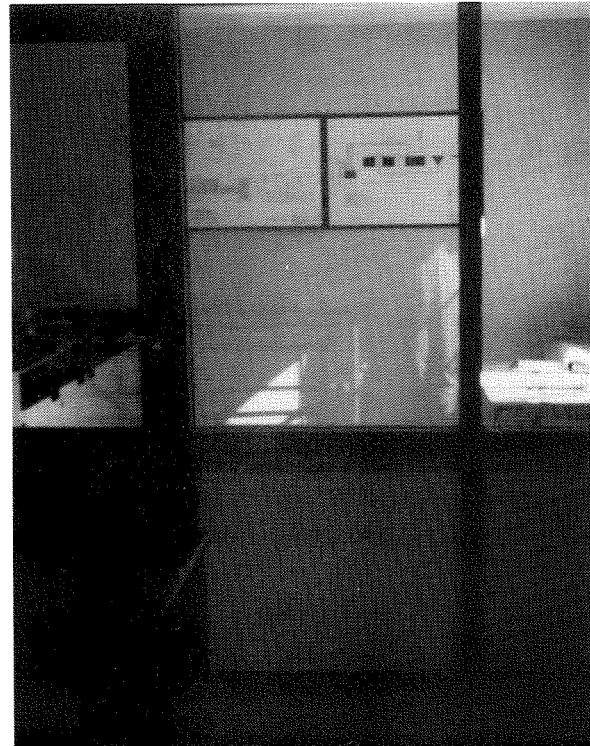
Oppholdsrommet på anlegget. Service-
delen inneholdt også dusj og W.C.

Kjemikalietank og doseringspumpe for
simultanfelling. Blåsemaskinen var
plassert i det samme rommet.

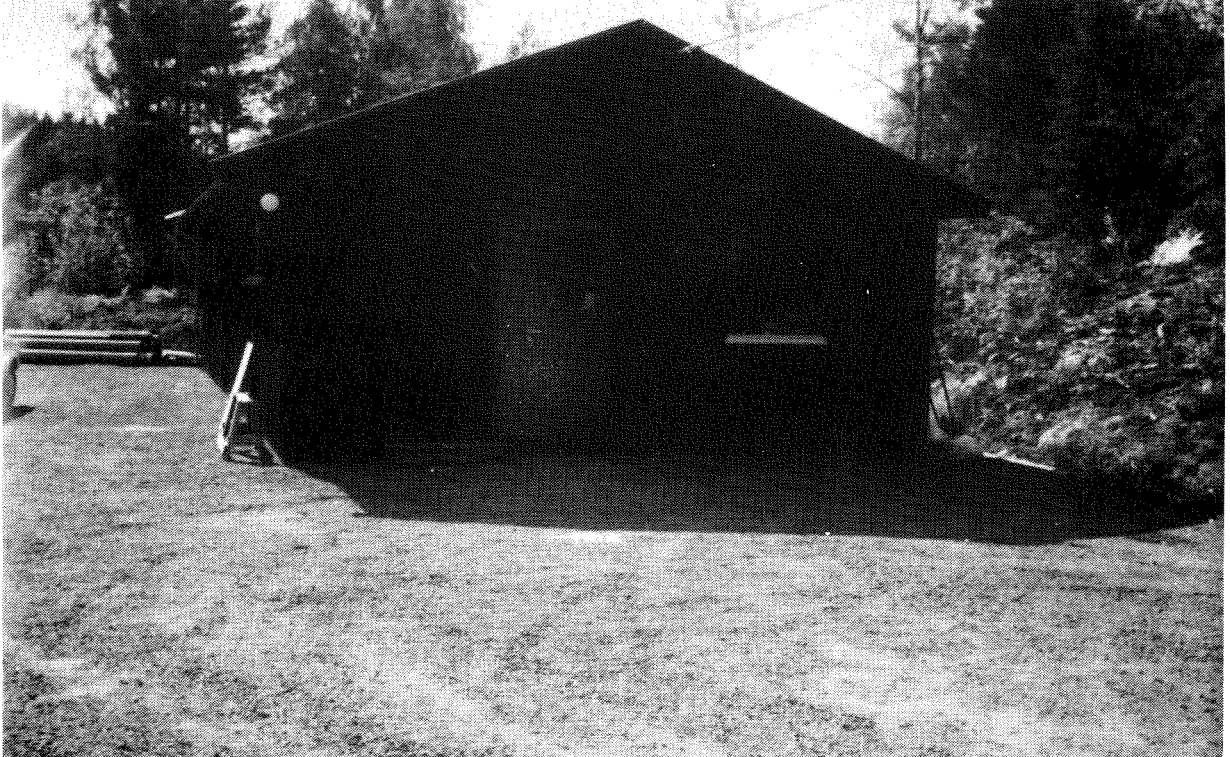
Myra renseanlegg.

Anlegget er utstyrt med snekkepumpe (skruepumpe) ved innløpet, noe som ga en jevn og fin tilførsel av avløpsvann til anlegget.

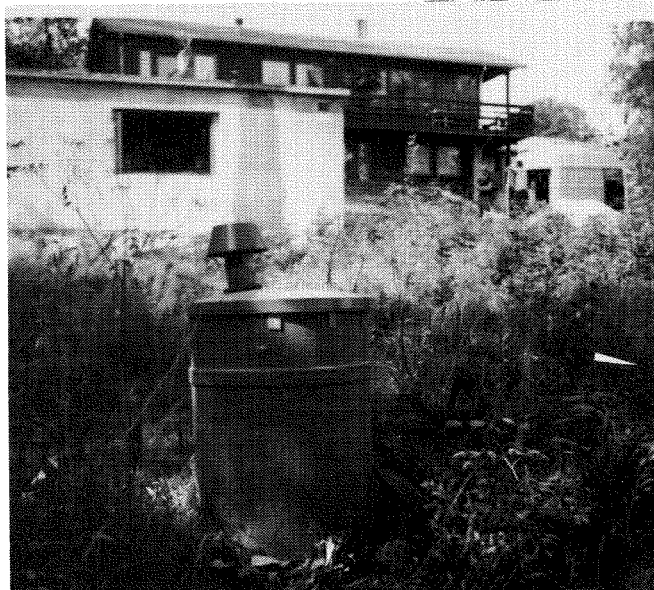
Ellefsen's renseanlegg

Både automatikkskapet og lokket på renseanlegget manglet lås.

Det er svært viktig at også anlegg av denne type har regelmessig driftstilsyn for i det minste å kontrollere at vifte, luftere, pumpe og automatikk fungerer, og om det er behov for slamtømming. Ved uttak av slam bør en forøvrig la det være igjen en del slam i anlegget (ca. 1/3 av volumet) slik at den biologiske prosessen kommer raskt igang igjen.

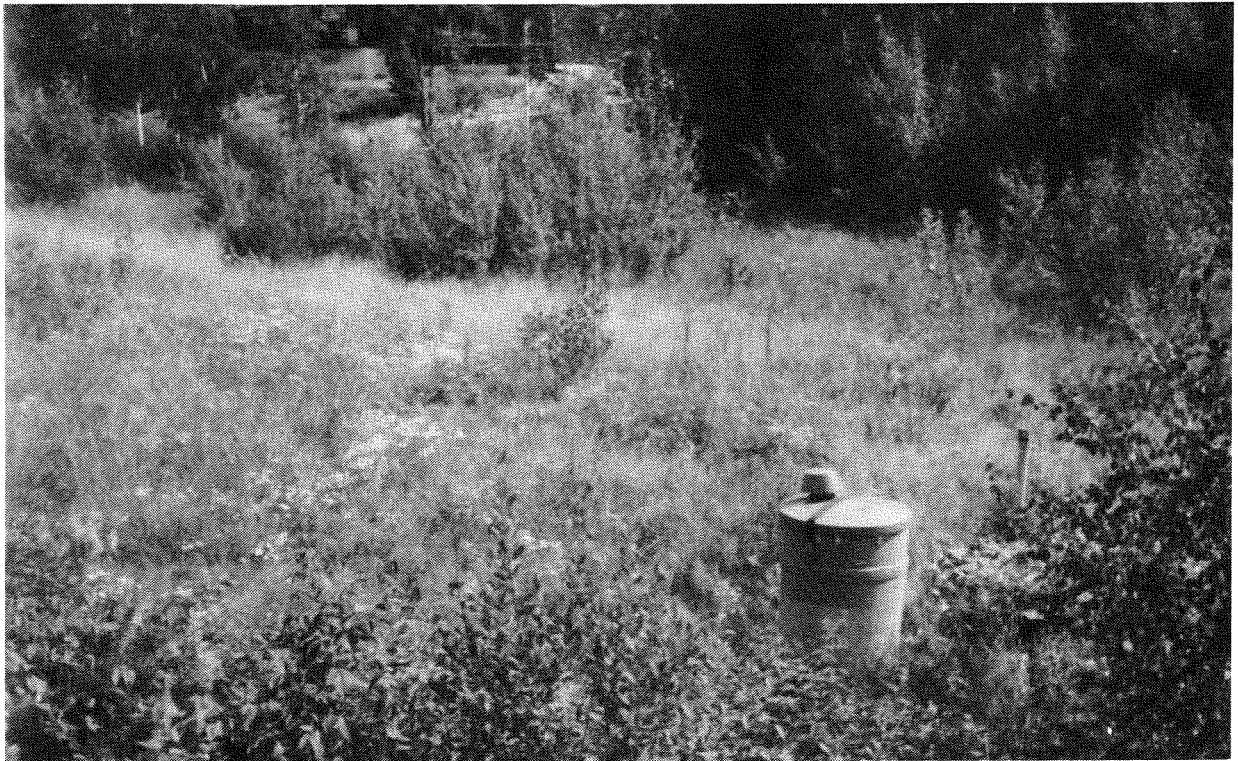
Gjeruldsen's renseanlegg (plassert nede i en veigrøft).

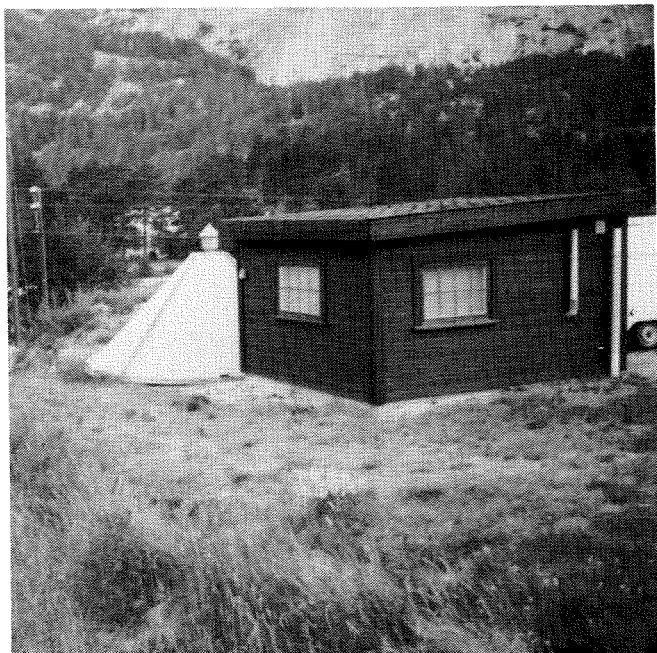
Åmli renseanlegg.

Sedimenteringstanken var full av slam fra topp til bunn.

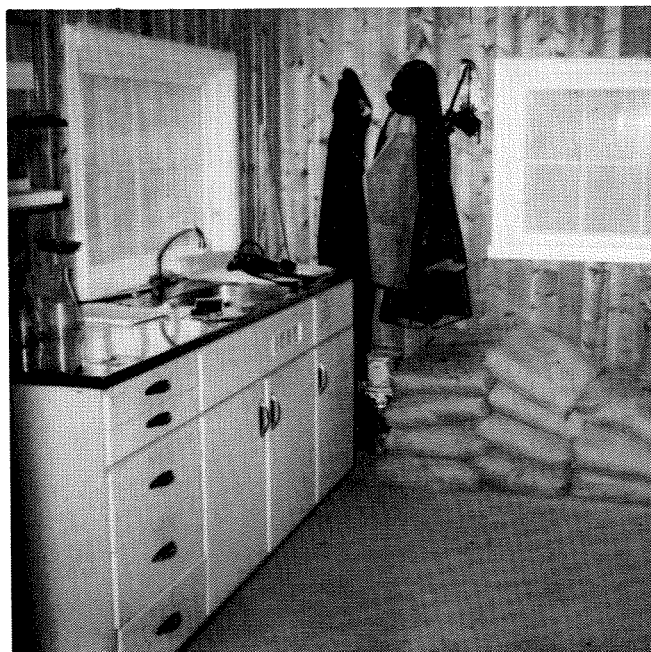
Oppholdsrommet som er bygget over pumpekummen og slamkummen.

Ved innløpet til pumpekummen er det plassert en rist og driftsoperatøren må klatre ned ca. 3 m i kummen for å fjerne ristgods.
