NORSK INSTITUTT FOR VANNFORSKNING

Driftsundersøkelse av renseanlegg

Hedmark

Oslo, 10. februar 1977

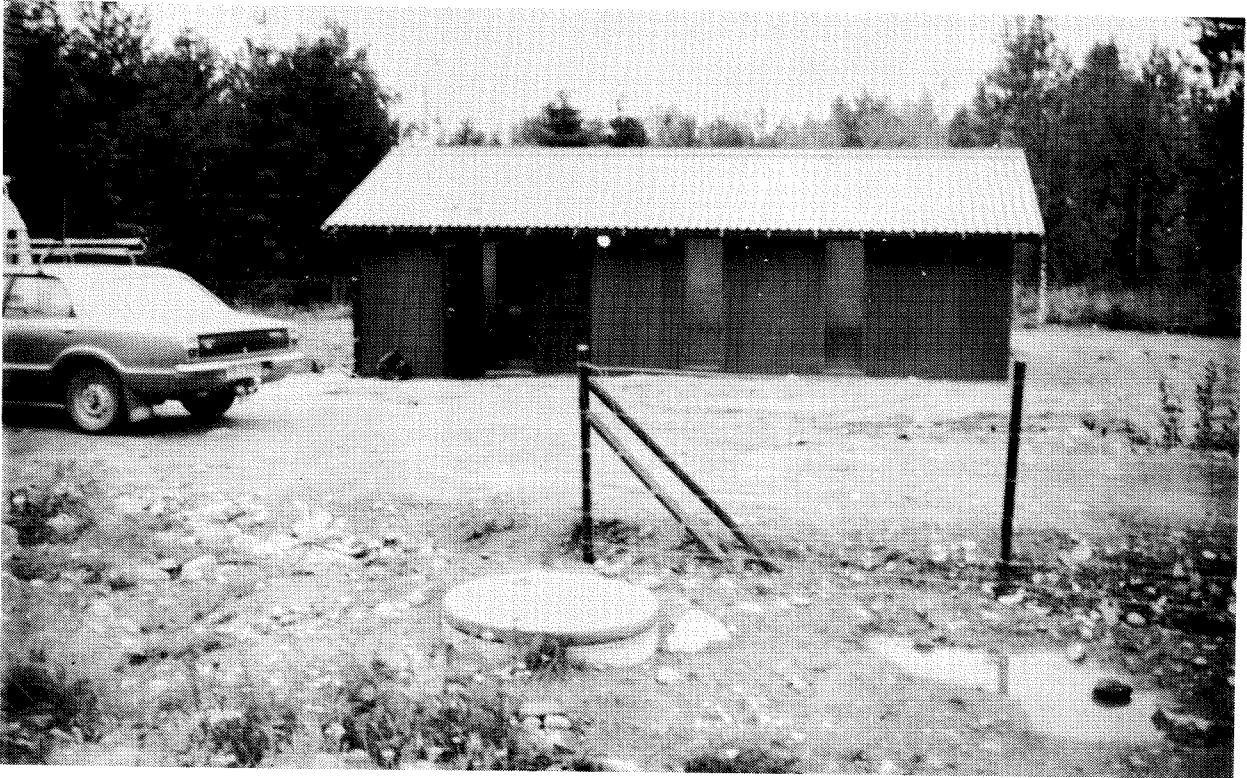
Sørskogbygda renseanlegg.

Den maskinrensede rist fungerte ikke tilfredsstillende. Fillene hadde en tendens til å kile seg fast mellom ristkurvene. Årsaken til dette var at man hadde sveiset på flatjern på baksiden av stavene. Dette var blitt gjort for å redusere lysåpningen. Rista var nivåstyrt, men automatikken som besørget dette, fungerte ikke tilfredsstillende.

Den maskinrensede rist fungerte ikke tilfredsstillende. Nivåstyringen virket ikke, trolig på grunn av for stor omrøring i renna foran rista.

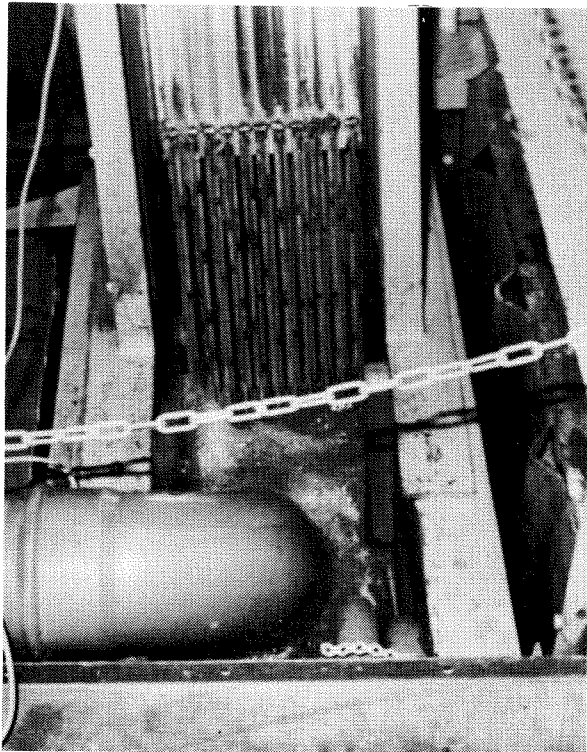
Vannføringsmåleren og kjemikaliedoseringen var også feil innstilt. Når anlegget kommer skikkelig i drift, bør doseringsmengden være ca. 100 mg jernsulfat pr. liter.

Bildet viser blant annet utløpskassen hvor føleren for vannmåleren var plassert. Vannmåleren var feil innstilt.

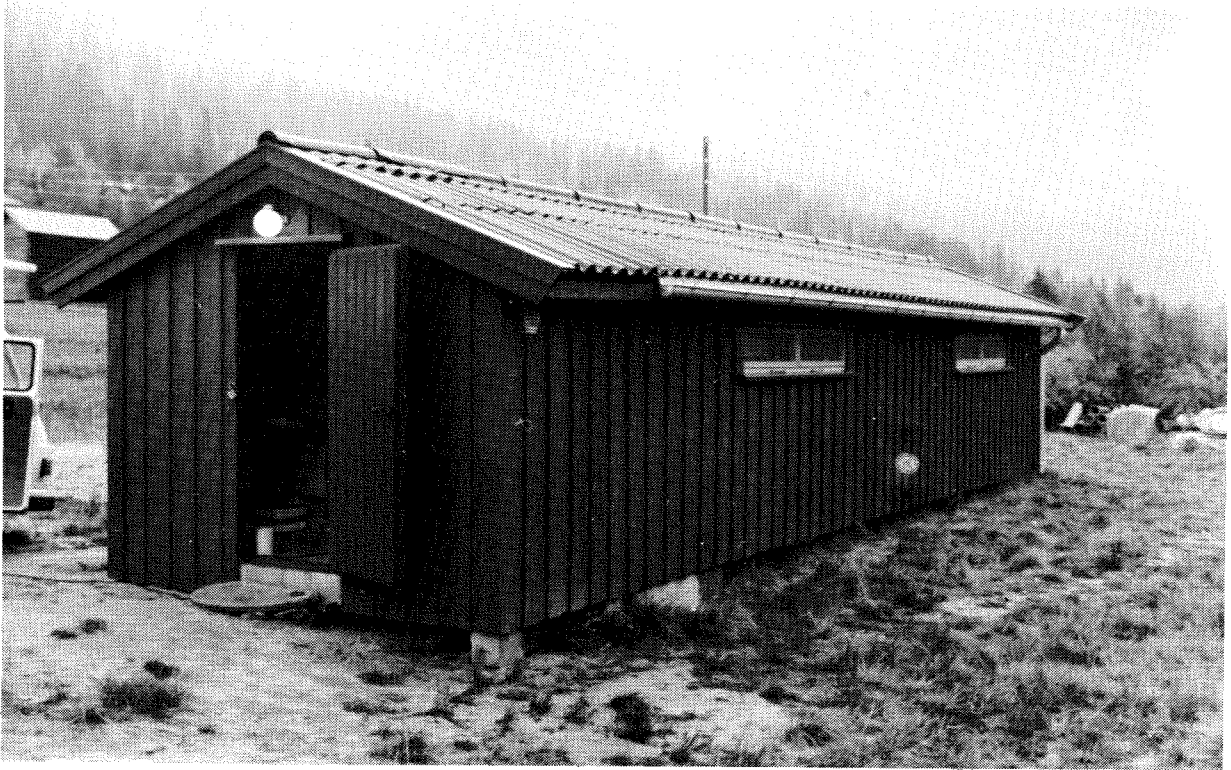
Engerdal renseanlegg.

Utløpsrennen for det rensede vann var ikke skjermet mot flyteslam slik at dette ble ført med det rensede vann. Det manglet også rekkverk langs gangbanene ved sedimenteringstanken.

Utløpsrenna manglet skjerming mot flyteslam slik at flyteslammet trekkes med det rensede vann.

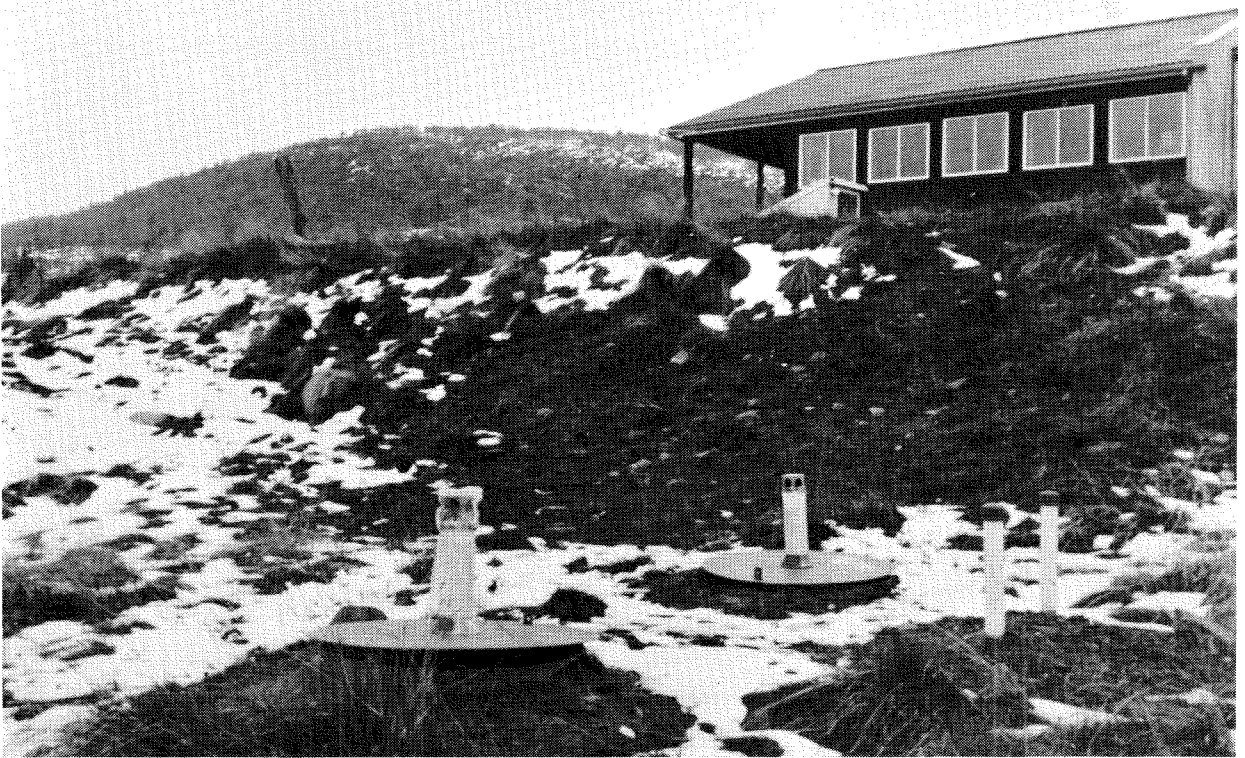
I forgrunnen Vollen fjellstue's
renseanlegg.

Utløpsvannet fra fellingsanlegget var uklart, anaerobt og inneholdt mye fnokker. Hvis ikke fellinganlegget fungerer tilfredsstillende, vil derfor infiltrasjonsgrøften gå tett ganske raskt.

Fellingsanlegget innvendig. Boblene
på overflaten skyldes gass som dannes
ved at slammet i sedimenteringsenheten
går i forråtnelse.

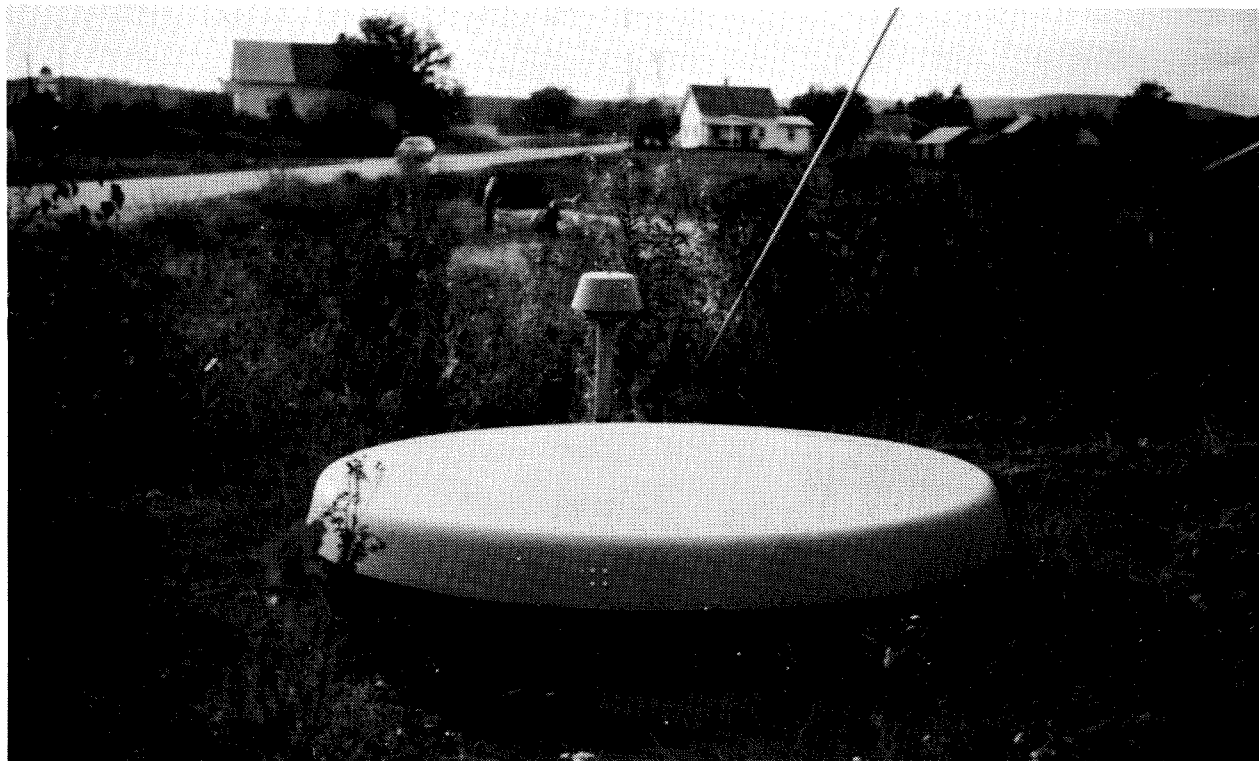
Grue industriområde's renseanlegg.

Rist i separat kum foran renseanlegget. Rista er så tung at neppe en mann makter å få den opp for tømming.

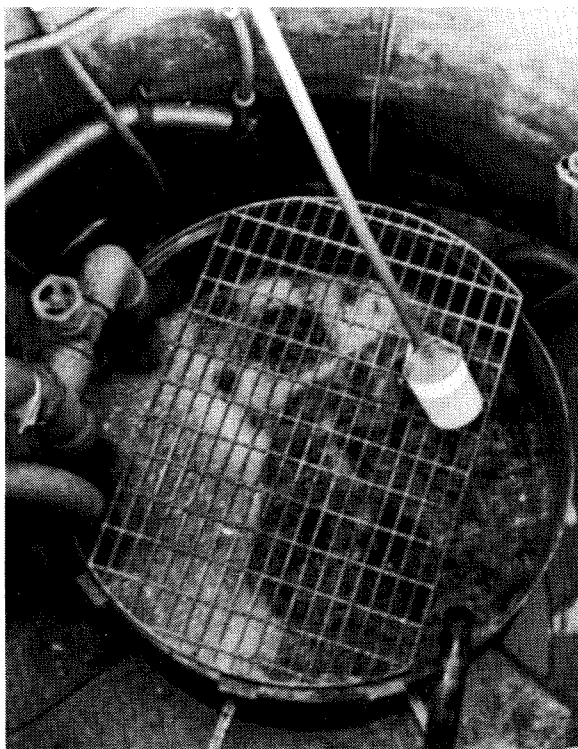
Anlegget innvendig. Anlegget er trangt og er en lite trivelig arbeidsplass.

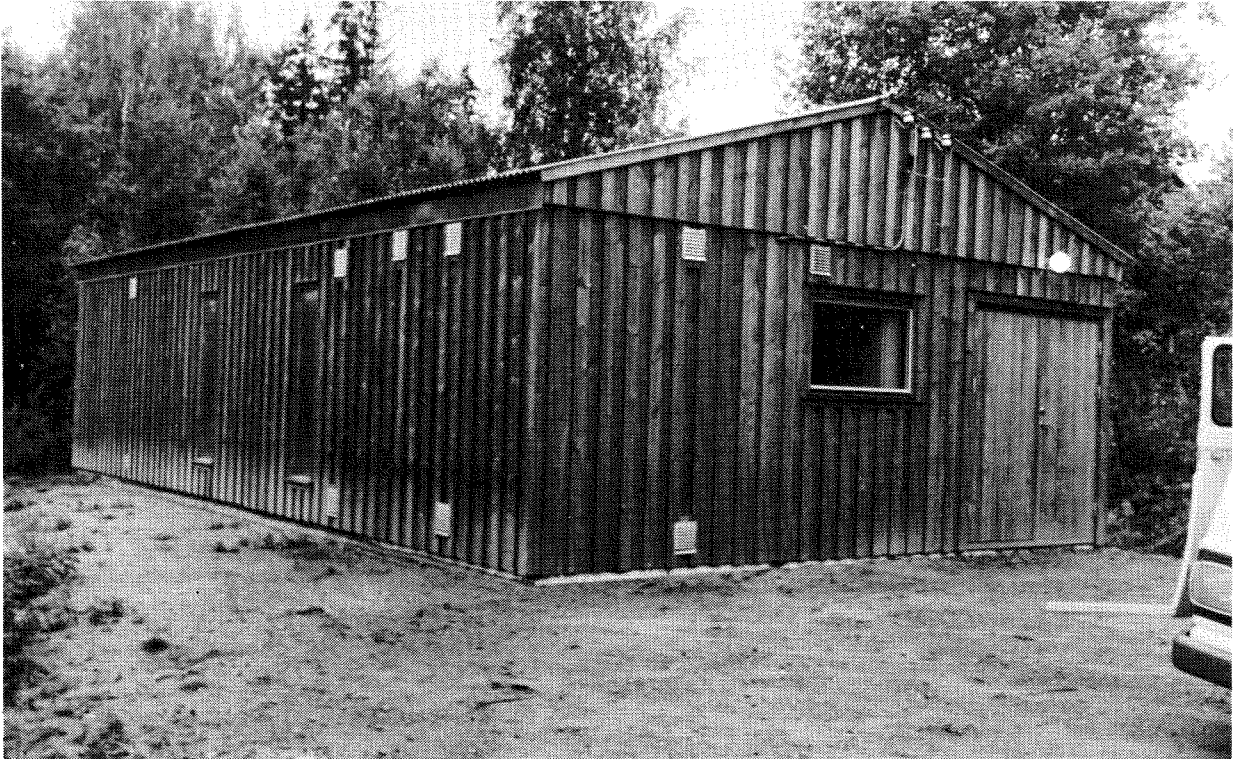
Namnå renseanlegg.

Det var mye flyteslam i sedimenteringstanken. Mammutpumpe for flyteslamavdrag bør installeres.

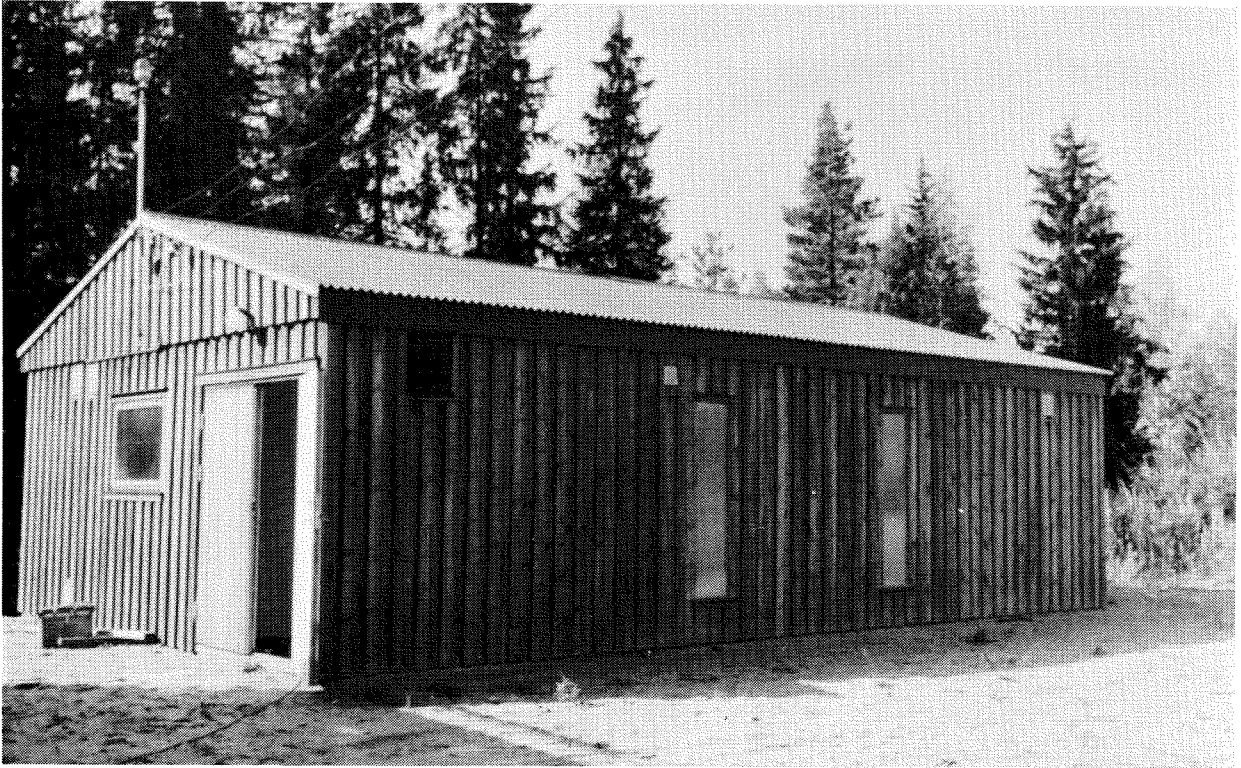
Svulrya renseanlegg.

Det ble funnet en del avsatt slam i bunn av sedimenteringstank som var blitt anaerobt. Dette vil etter hvert som det går i forråtnelse flyte opp som flyteslam. Det råtne slamm vil også kunne forstyrre de tilsiktede biologiske renseprosesser. Det er derfor viktig at driftsoperatøren under sine besøk ved anlegget skraper ned slamm ved bunn av sedimenteringstanken slik at returslampumpene får tak i dette. En unngår dermed at slamm går i forråtnelse.

Det var mye flyteslam i sedimenteringstanken. Dette skyldes at slam er blitt akkumulert i bunn av sedimenteringstank og gått i forråtnelse.

Flyteslamm i sedimenteringstanken bør fjernes regelmessig. For å lette arbeidet, bør en installere mammutpumpe for flyteslamavdrag. Anlegget hadde utstyr for kjemikaliedosering, men dette var ikke satt i drift.

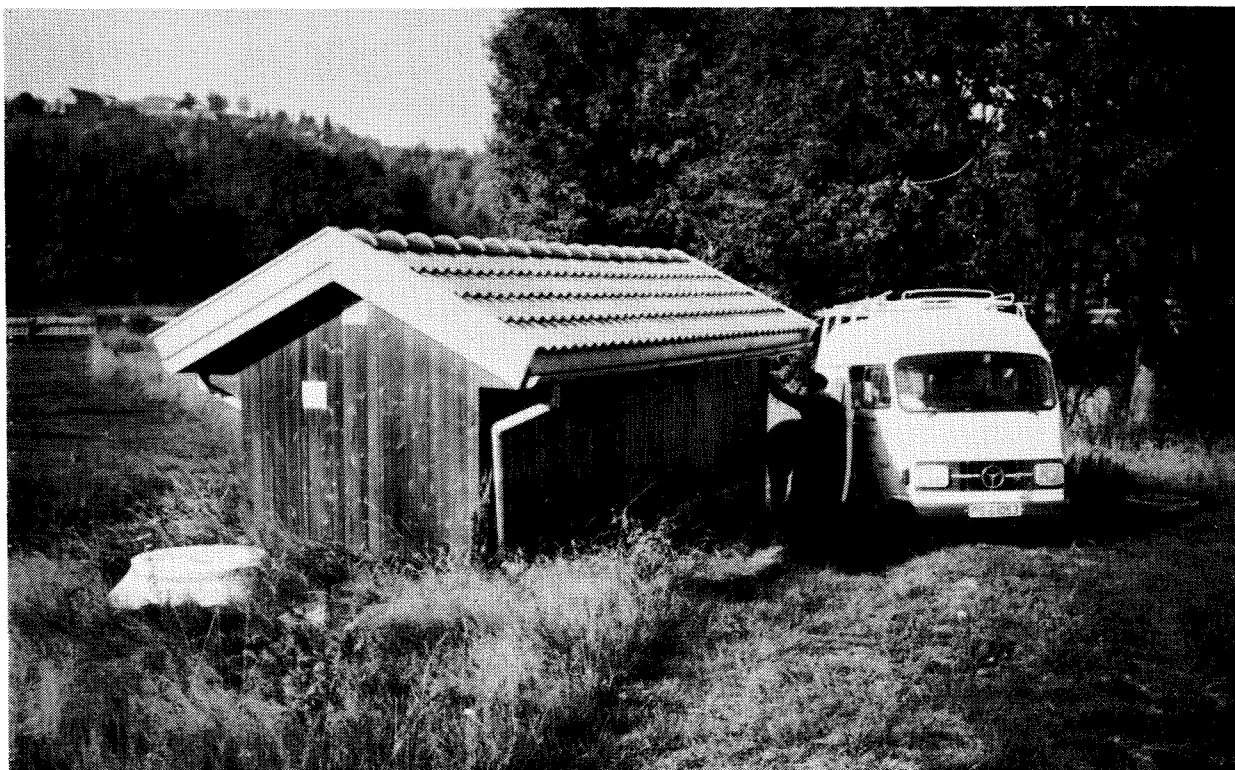
Hov alders- og sykehjem's renseanlegg
Lagunen som utløpsvannet går ut i, ligger like bak anlegget.

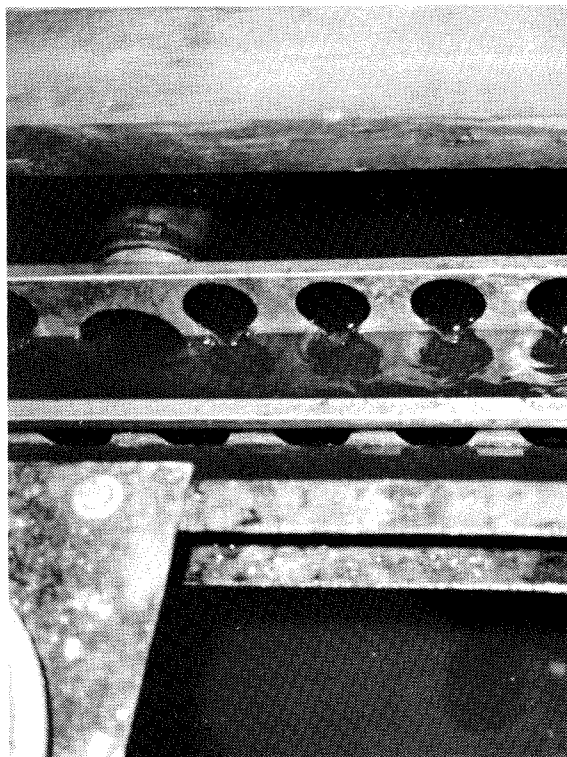
Store mengder papir i avløpsvannet gjør Utløpsrennen mangler skjermer for flyte-
at risten må renses to ganger om dagen. slammet.

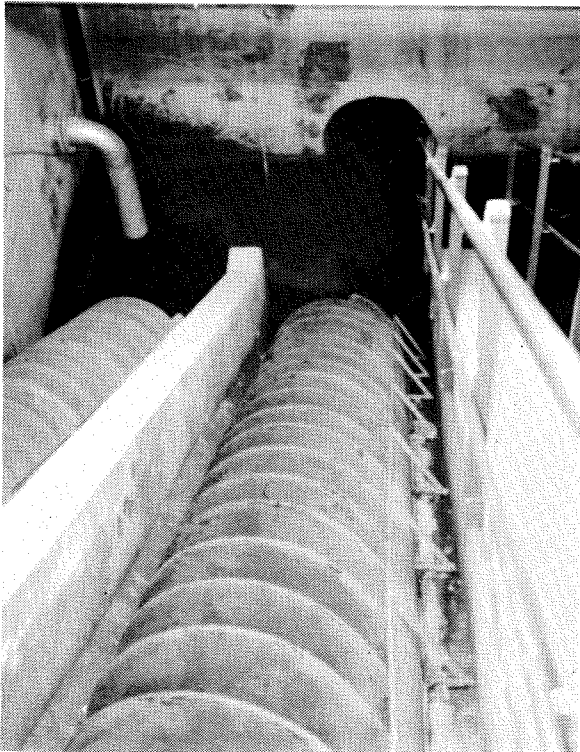
En uheldig løsning med pumping av septikslam rett inn foran risten (røret øverst på bildet). Risten har forøvrig plasttenner, og disse har i praksis vist seg å være for svake i forbindelse med septikslam.

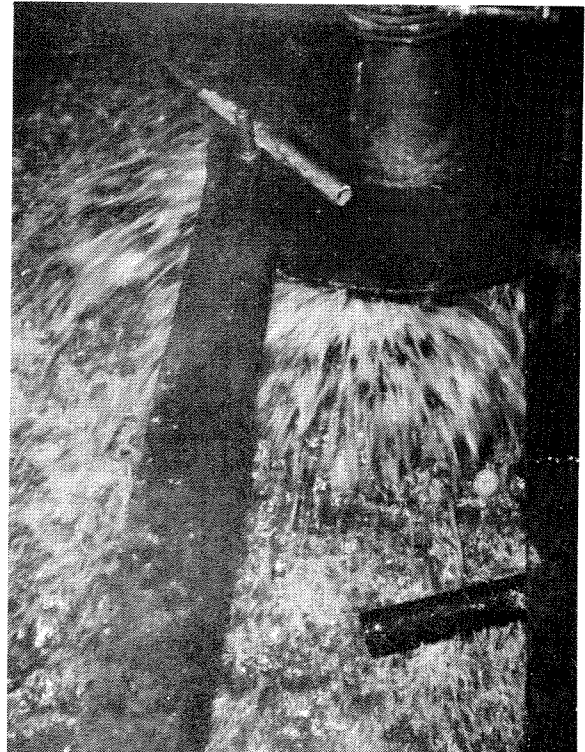
Denne mammutlufteren som sto midt i luftetanken, ga ikke tilstrekkelig oksygentilførsel.

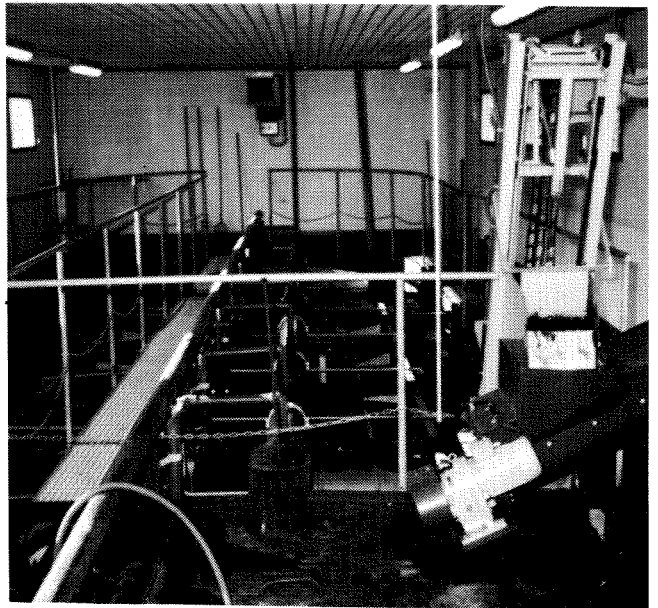
Mange returslappumper med små dimensjoner er et stort problem på denne anleggstypen.

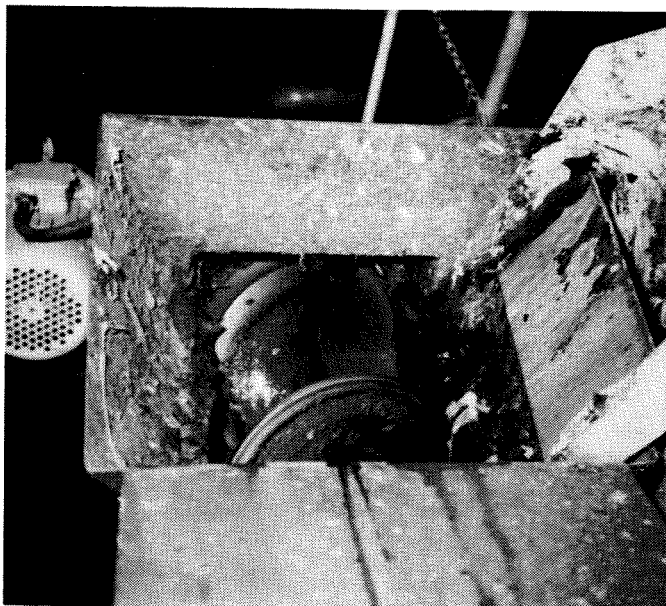
KOMMENTARER									
<p>Pkt. 2: Den maskinrensete risten har for stor stavavstand (20 mm) og som et provisorium er det satt inn noen ekstra staver. Transportskruen for ristgodset lekker ved akslingen slik at drivkjeden "smøres" i slamvann. Dette må tettes og en bør også prøve å anordne en drenering fra nedre del at skruhuset og tilbake i luftetanken, slik at ristgodset ikke blir så bløtt. Pkt. 8 og 10: En del av lufterne er tette og må skiftes. Dette har medført lavt oksygeninnhold og en del slam på bunnen av luftetanken. Pkt. 9: Den ene blåsemaskinen er i ustand, slik at det ikke er noe reservekapasitet på anlegget. Pkt. 11: En må prøve å justere overløpsrennen slik at den trekker av noenlunde jevnt langs hele lengden. Pkt. 12: Det er store problemer med å få fjernet flyteslam på denne anleggstypen. De provisoriske avdragene som er montert, fungerer ikke tilfredsstillende. Slamvannet fra disse må ikke ledes til utløpet slik som nå, men tilbake i luftetanken. Pkt. 13 og 14: For liten helning på bunnen av sed.tanken og små dimensjoner på de 9 mammutpumpene for returslam gjør at slammethoper seg opp i sed.tanken og medfører bl.a. flyteslamproblemer, samt at slammeth ikke kommer tilbake i luftetanken. Pkt. 23: Den indikerende og registrerende vannføringsmåleren var ute av drift. Pkt. 31: P.g.a. luktulempor og spredning av ristavfall med fugler o.l., bør denne containeren være overdekket.</p>

Skruen for transport av ristgods forårsaker mye søl da det nedre lageret ikke var tett.

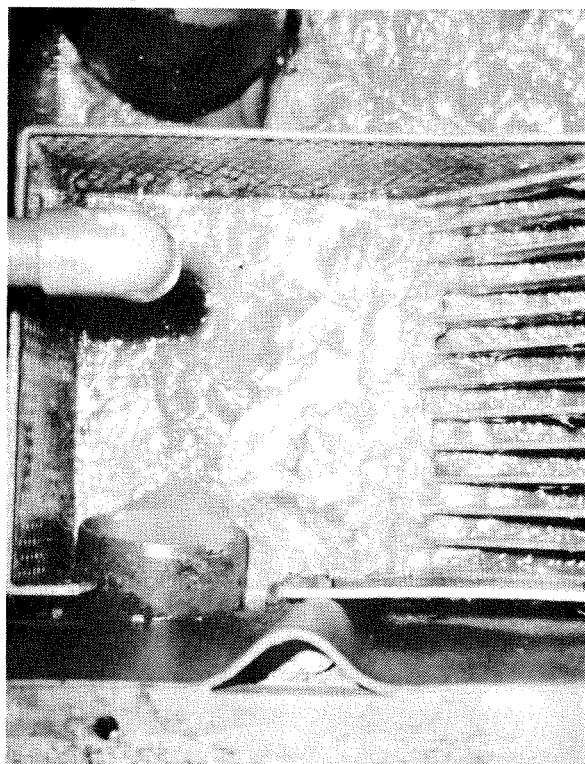
Bildet viser flyteslam som skyldes at avsatt slam har gått i forråtnelse og flytt opp.

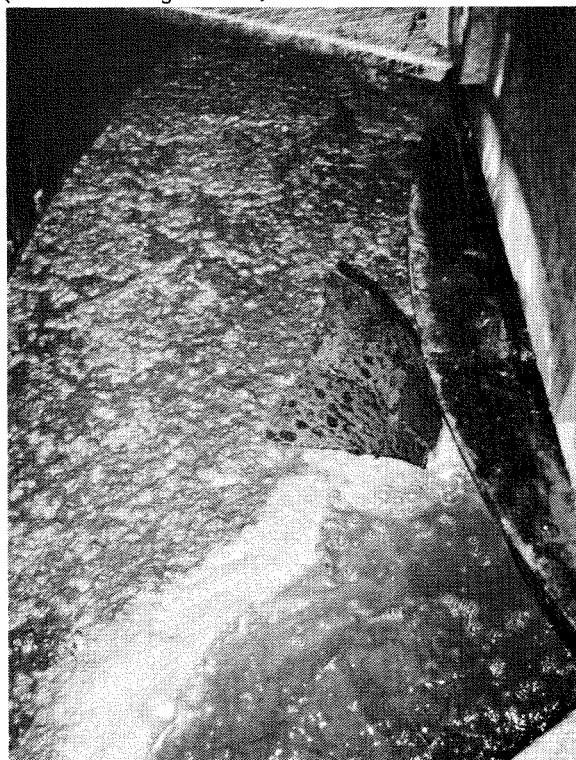
Det er svært viktig ved denne anleggstypen at en får justert alle mammutlufterne i samme nivå for ellers vil én eller flere av dem slutte å fungere. Dette medfører da store slamansamlinger på bunnen av luftetanken omkring disse lufterne, slik som tilfelle var på dette anlegget. En bør forsøke å rette opp dette forholdet og likeledes de øvrige ting som er nevnt under "Kommentarer" ovenfor.

En av mammutlufterne var ute av funksjon. Dette luftesystemet er altfor ømtålig for små variasjoner i lufternes plassering (nivåforskjeller).

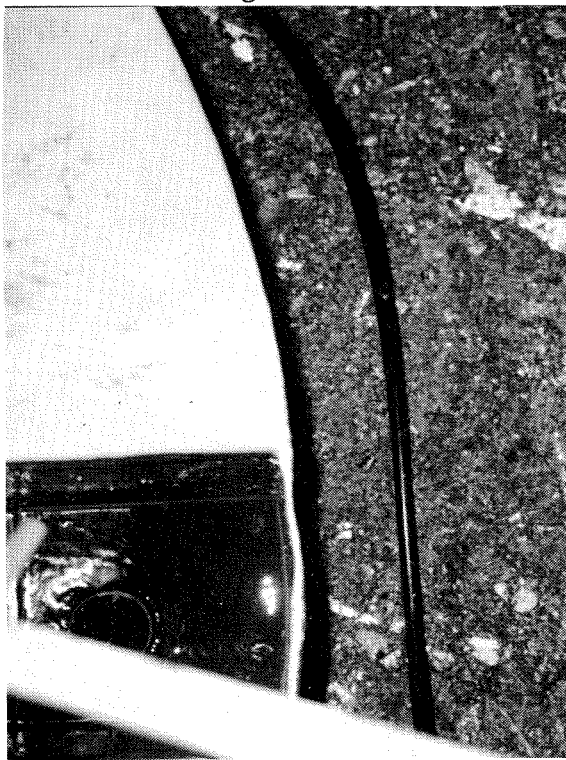
Det var et tykt lag av flyteslam i sedimenteringsenheten.

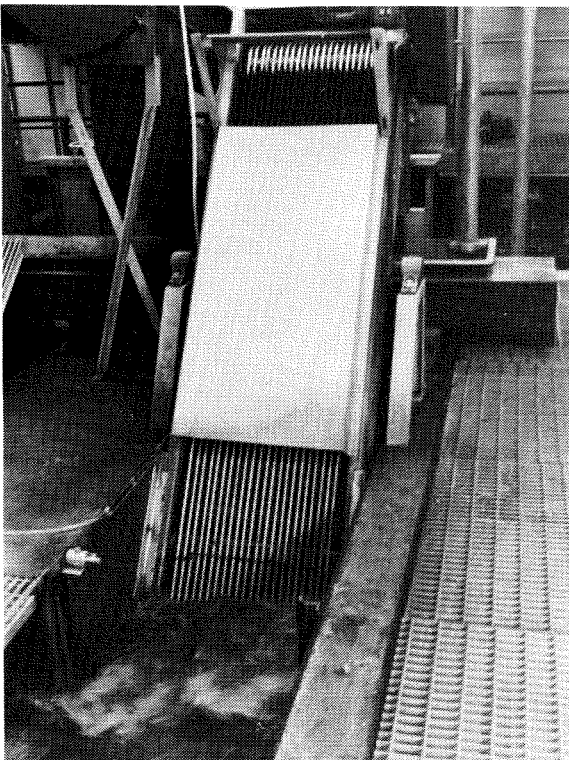
Det er for stor vannhastighet gjennom risten slik at det mindre ristgods dras med gjennom risten. Bildet viser også at det mangler en eller to riststaver på hver side av risten.

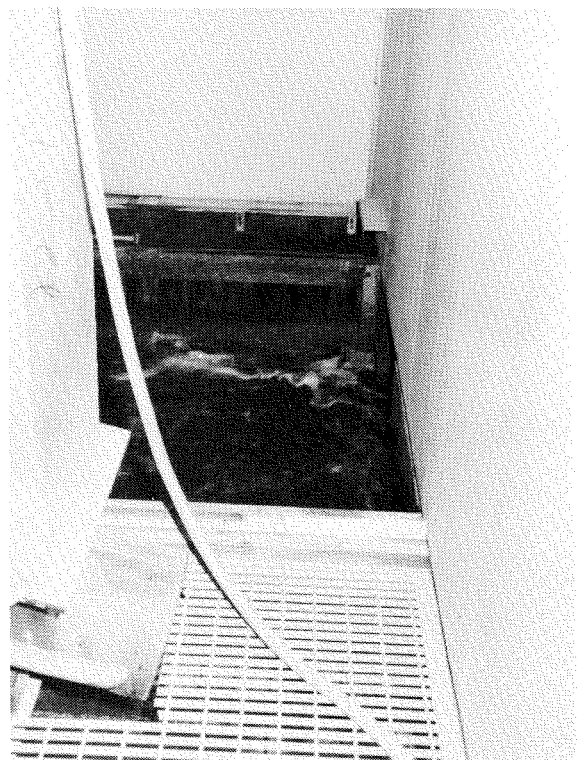
Det mangler et lite rekkverk foran sandfanget ved sandavvanneren.

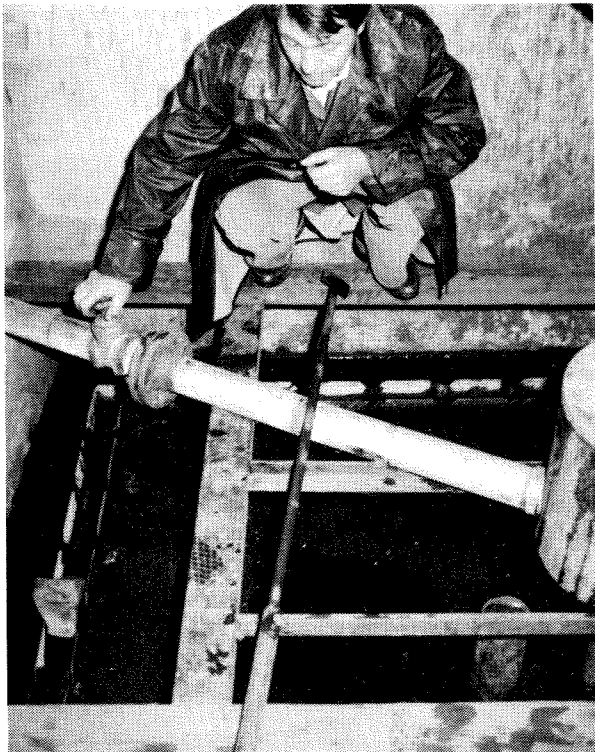
Anlegget er i en meget dårlig forfatning (se anleggsdiagnose og kommentarer). Til og med spylevann for renhold manglet. Sikringsutstyret var også meget mangelfullt slik at renhold og pass både ved sedimenteringstank og luftetank representerte en fare for driftsoperatøren.

Det var meget kummerlige arbeidsforhold ved anlegget. Bildet viser at driftsoperatøren må ballansere på løse planker for å rengjøre og passe anlegget.

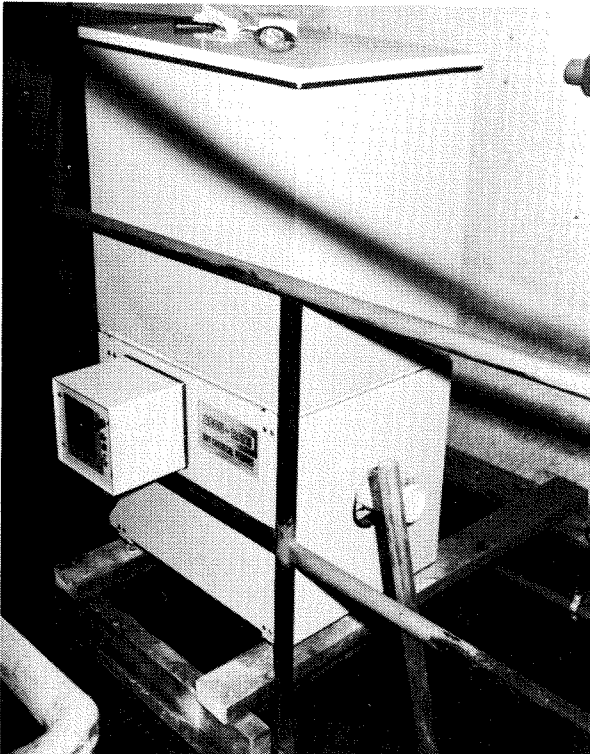
Bildet viser utstyret for aluminiumsulfatdoseringen. Doseringen var noe høy.

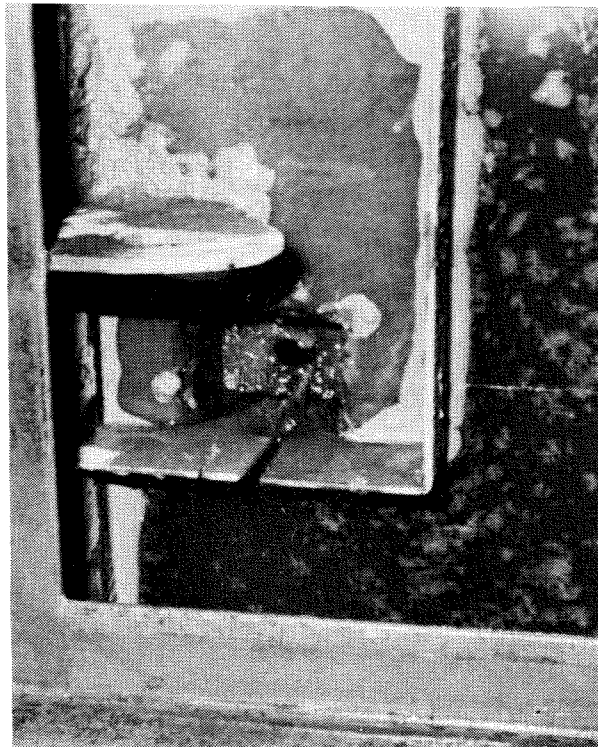
Driftsoperatøren hadde sagt en sliss i innløpskassen slik at flyteslammet ble trukket med tilbake til luftetanken.

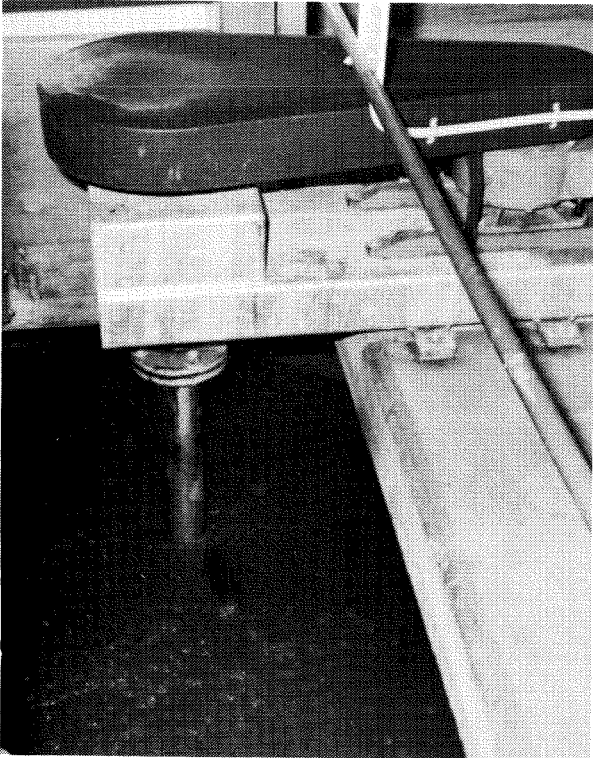
Den ene av flokkuleringsenhetene var ute av drift.

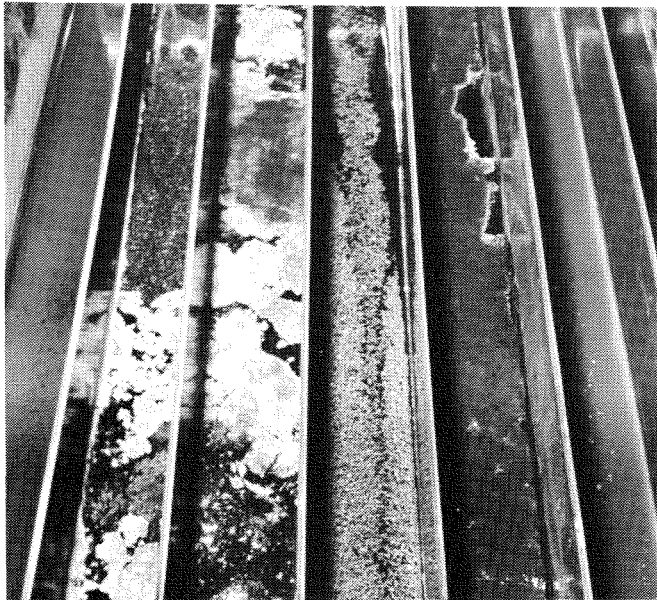
Lamellsedimenteringen. Legg merke til slamm som tetter spaltene.

For å oppnå stabile og gode resultater, bør derfor anlegget bygges om. Dette kan f.eks. gjøres ved å plassere slamlagringstanken slik at slammet fra lamellsedimenteringen kunne tappes til slamlagringstanken f.eks. en gang pr. døgn. For å få et stabilt slam uten luktproblemer, burde slammet i slamlagringstanken luftes. Vi anbefaler forøvrig å ta kontakt med leverandøren av anlegget for å få diskutert ombygging av anlegget.

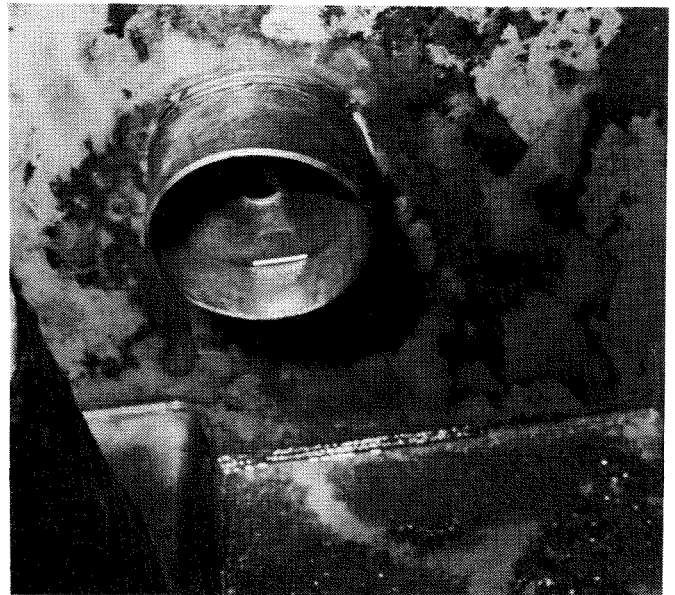
Strupeskipun i overløpskassen hadde en åpning på 9 mm og er derfor meget følsom mot igjentetting. Dersom denne tettes, vil pumpekummen foran renseanlegget fylles opp og avløpsvannet renne direkte ut i bekken som passerer anlegget.

Bildet viser strupeskiven i overløpskassen. Den hvite gjenstanden er en fyrstikk. Tettes strupeskiven, renner avløpsvannet ut nærmeste bekk.

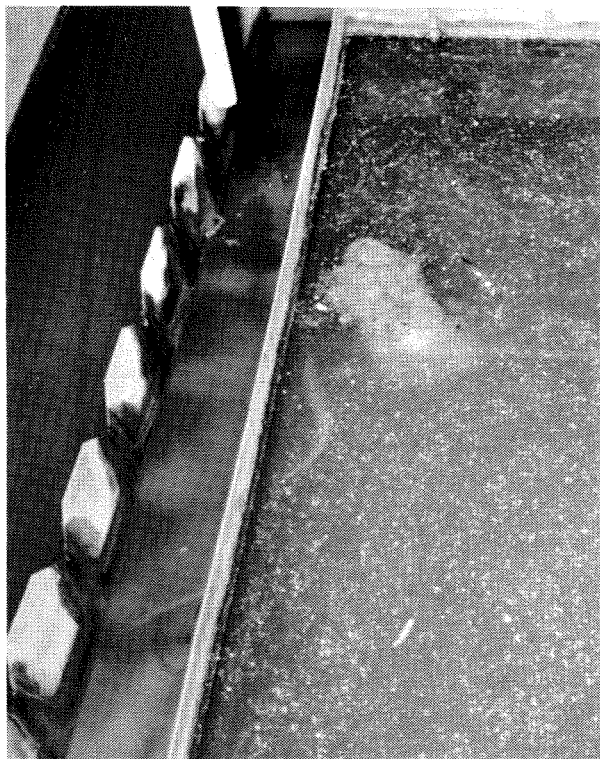
Det viste seg at forholdsvis store slammengder var avsatt på veggene i begge sedimenteringsbassenger. Dette slamm vil etter hvert gå i forråtnelse, flyte opp og forstyrre renseprosessene. For å oppnå bra resultater er det derfor en nødvendighet at slamm skrapes ned med jevne mellomrom f.eks. 2-3 ganger pr. uke.

Slam hadde hengt seg opp på veggene i sedimenteringstankene. Dette går i forråtnelse og flyter opp.

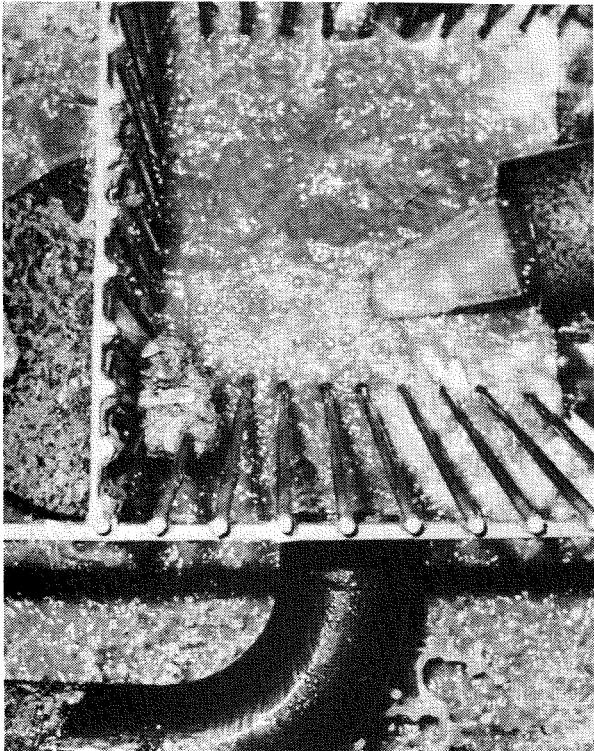
Toftes gave's renseanlegg.

Flere av mamautlufterne og returslampumpen var ute av funksjon.

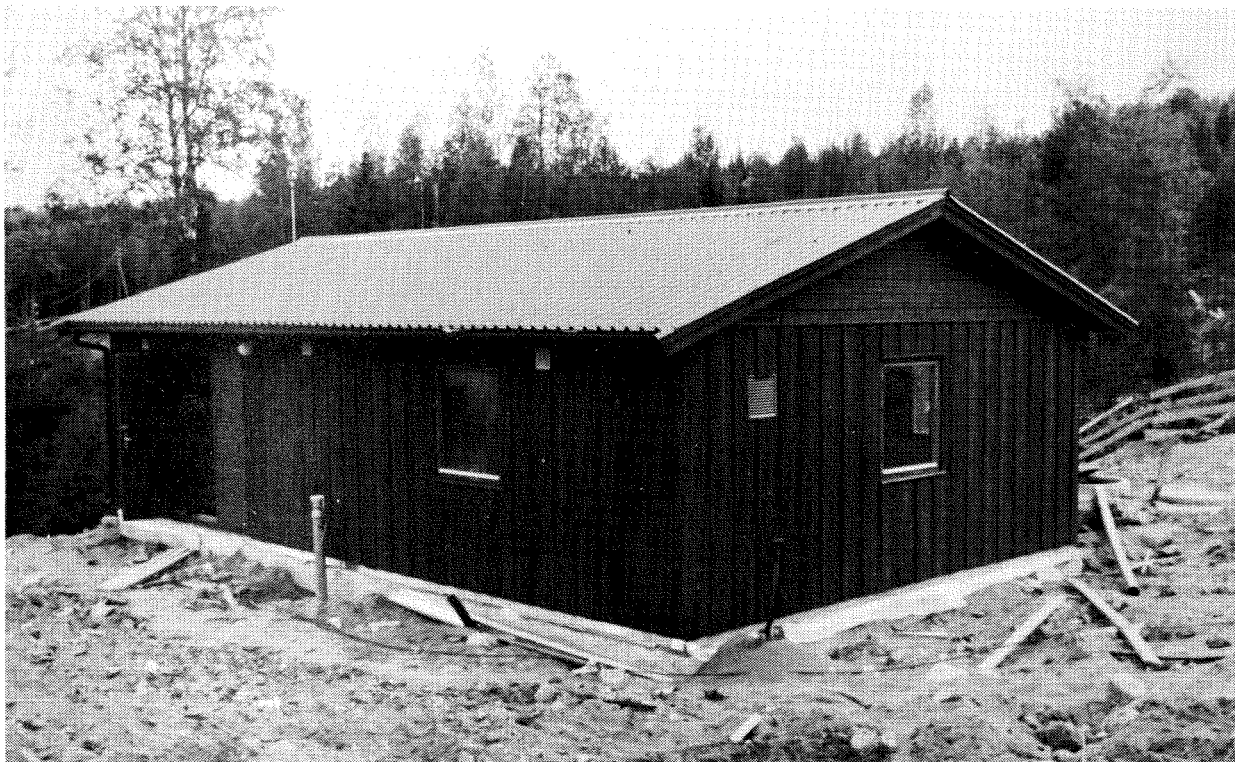
Åsen renseanlegg.

Vår undersøkelse viste at det var store ansamlinger av slam i sedimenteringstanken som hadde gått i forråtnelse. Årsaken til dette er at for store partier av sedimenteringstanken har for liten helning, slik at slammene ikke siger inn mot returslumpumpene. For å unngå disse problemer, må driftsoperatøren skyfle slammene mot returslumpumpene, f.eks. to ganger pr. uke. En unngår da at slammene går i forråtnelse og forstyrrer de biologiske renseprosesser. Ved å skifte ut konene i bunnen av sedimenteringstanken med koner som har større helningsvinkler, vil problemene med den nevnte slamakkumulering trolig reduseres.

Prøverøret viser at slam er akkumulert i sedimenteringstanken og at dette er gått anaerobt.

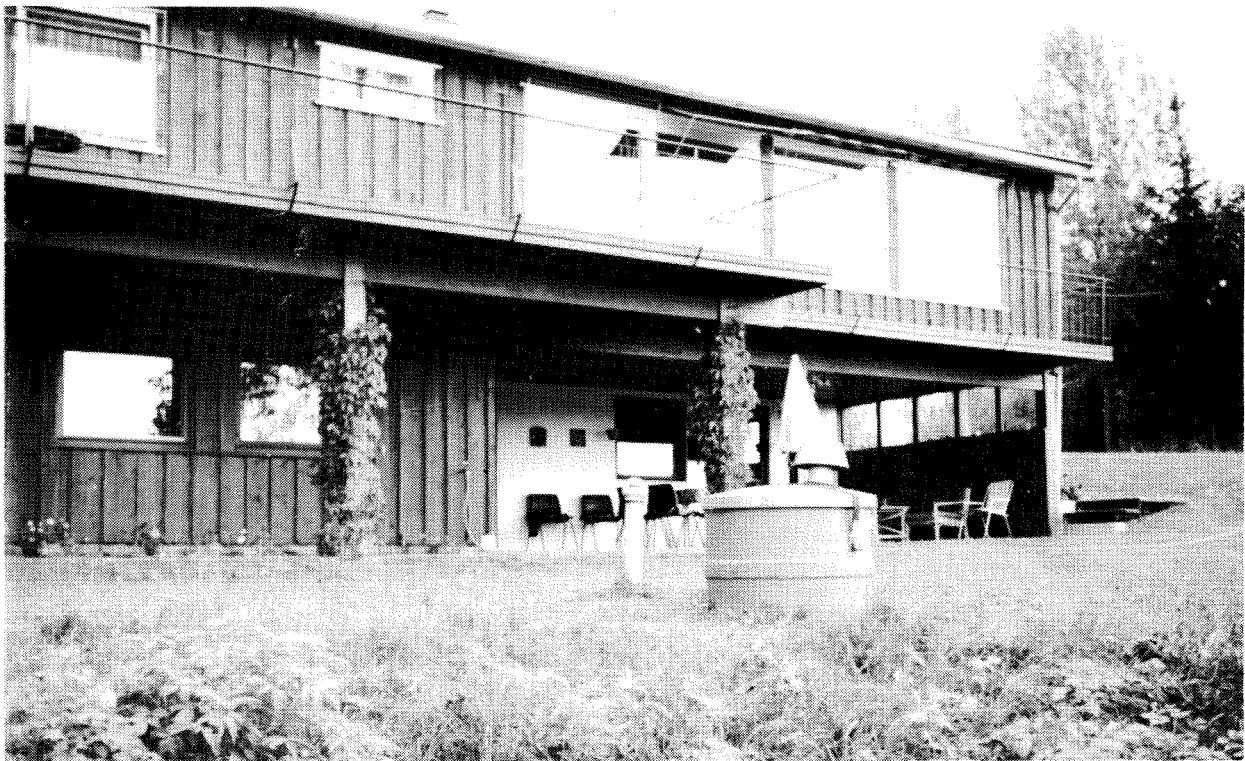
Howse's renseanlegg.

Anlegget var ute av drift og det viste seg at vifta for lufttilførsel ikke virket. Anlegget virket derfor som en dårlig slamavskiller.

For å få anlegget til å virke, må servicefolk fra Flygt tilkalles. Etter at anlegget er kommet i drift igjen, må det ettersees regelmessig. I det minste må en etterse at vifte, luftere, pumpe og automatikk fungerer og om det er behov for slamtømming. Ved slamtømming må en sørge for at en del slam blir igjen i anlegget slik at de biologiske prosesser kommer raskt i gang igjen.

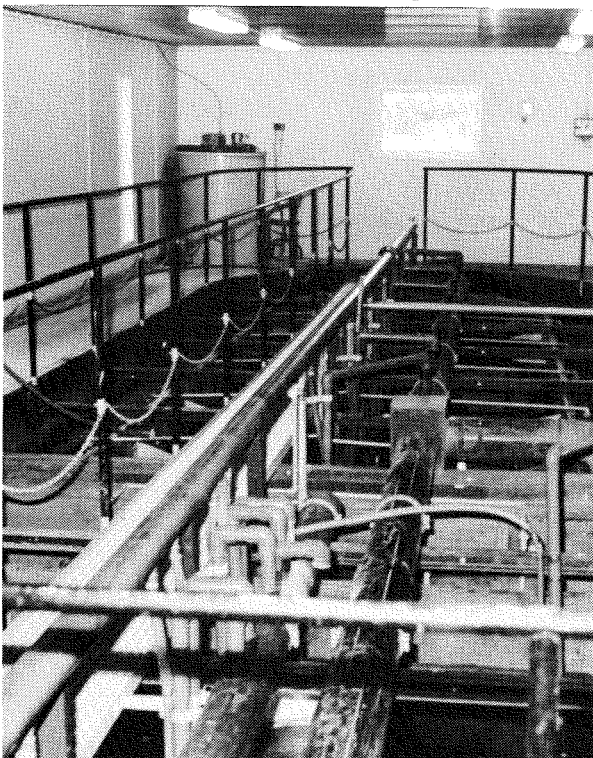
Flyteslam i ettersedimenteringstank.

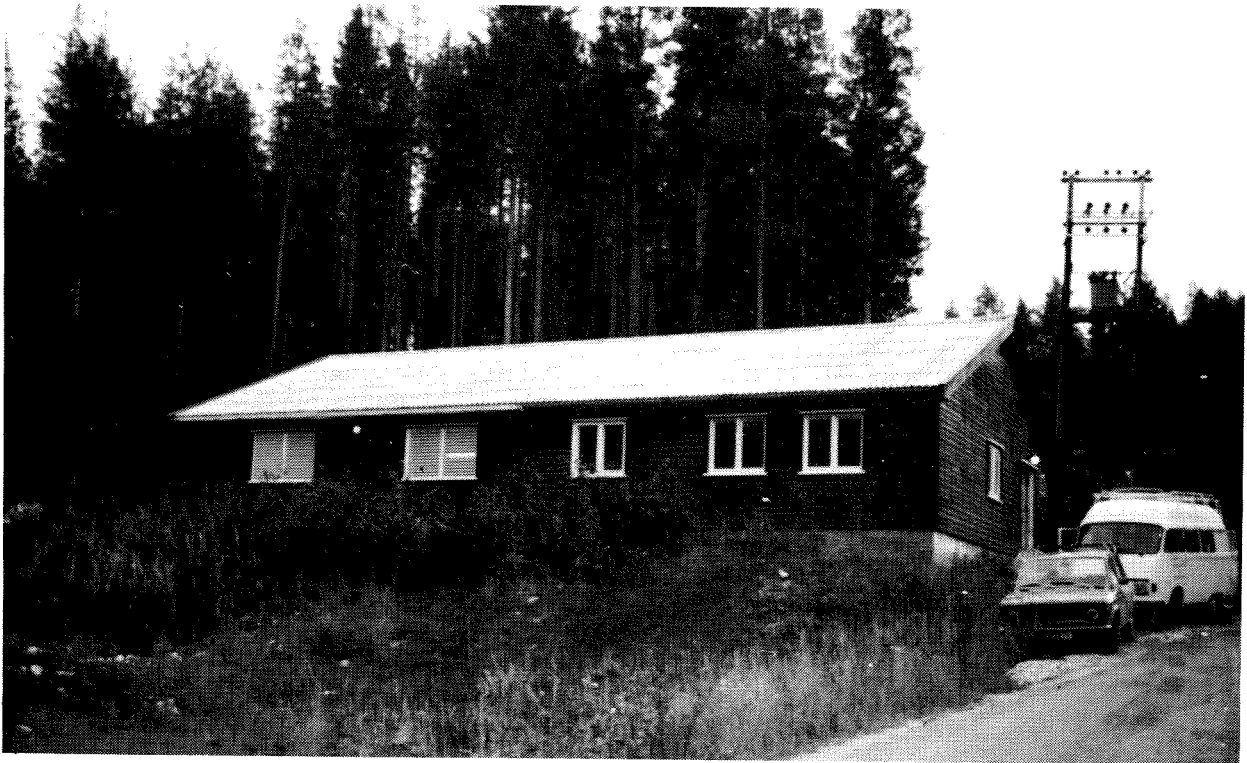
Koppang renseanlegg.

Det var for stor lysåpning i rist slik at forholdsvis mye filler og annet ristgods ble ført gjennom rista.

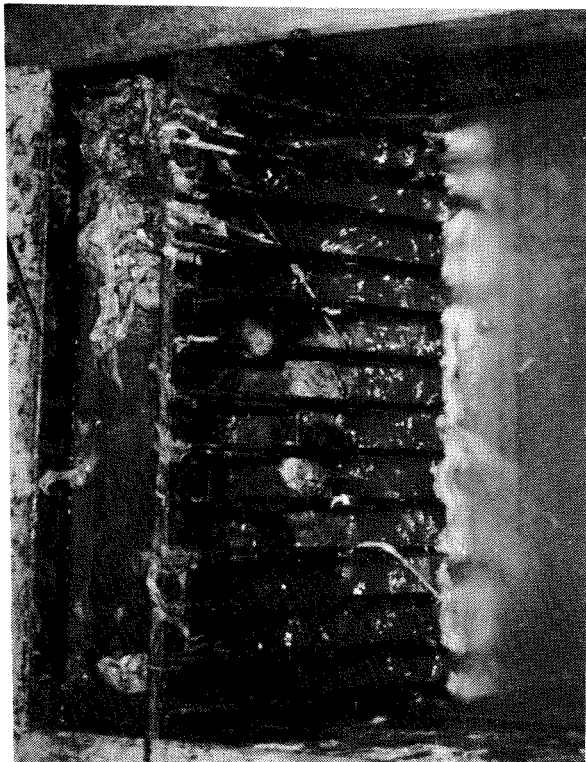
Overløpsrennene i sedimenteringsbassengene var sterkt korrodert. Disse bør skiftes ut med renner av rustfritt stål. Det var også mye flyteslam i sedimenteringsbassengene. Det bør derfor installeres mammutpumper for flyteslamavdrag.

Utløpsrennene var sterkt korrodert. Det var mye flyteslam som burde vært fjernet.

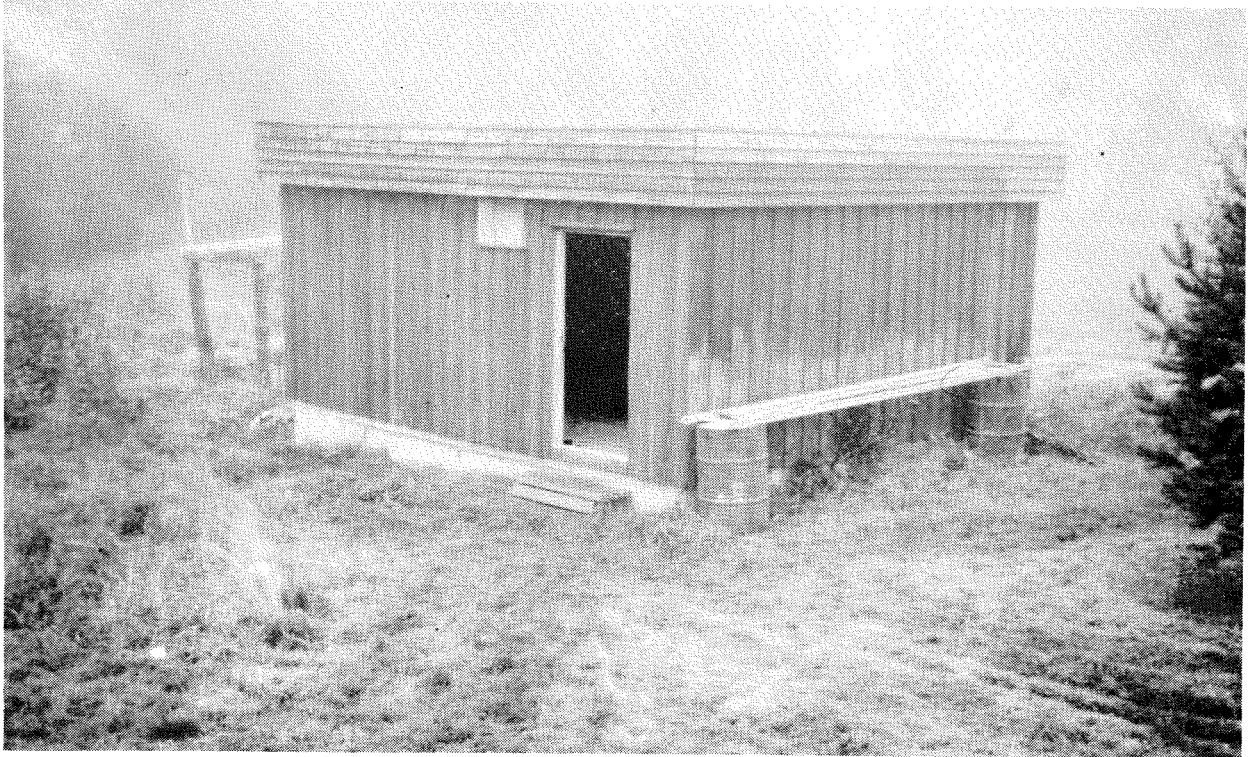
Slåstad skoles renseanlegg.

Returslamrøret var umulig å komme til for målinger. Det var mye skum i luftetanken, da anlegget nettopp var tømt for slam.
