NORSK INSTITUTT FOR VANNFORSKNING

Driftsundersøkelse av renseanlegg

Hedmark

Oslo, 10. februar 1977

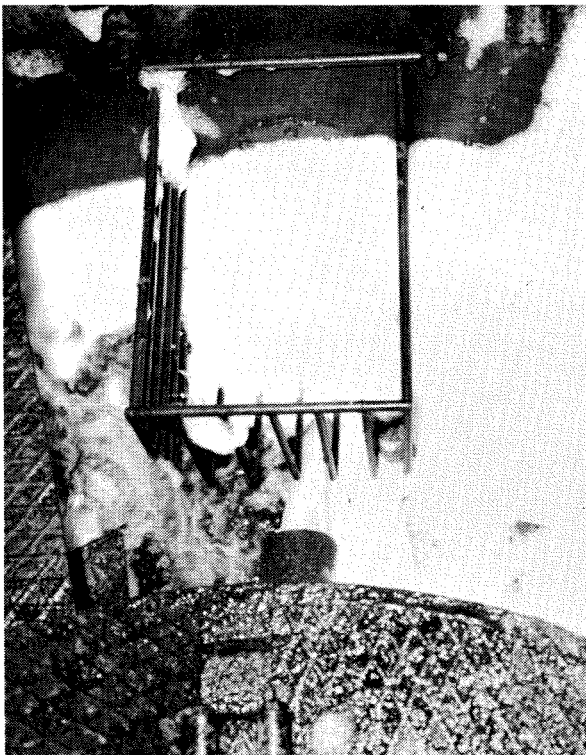
Både luftetank og sedimenteringstank var dekket av dørkeplater. De som lå over sedimenteringstanken kan med fordel fjernes for å lette tilsyn og renhold.

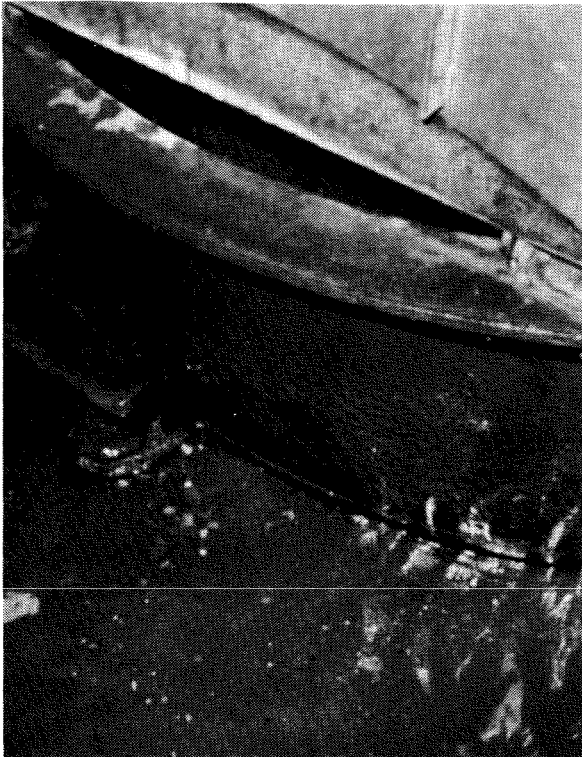
Flyteslam i sedimenteringstanken. Dette skyldes trolig en kombinasjon av slam som har gått i forråtnelse og nitrifikasjon.

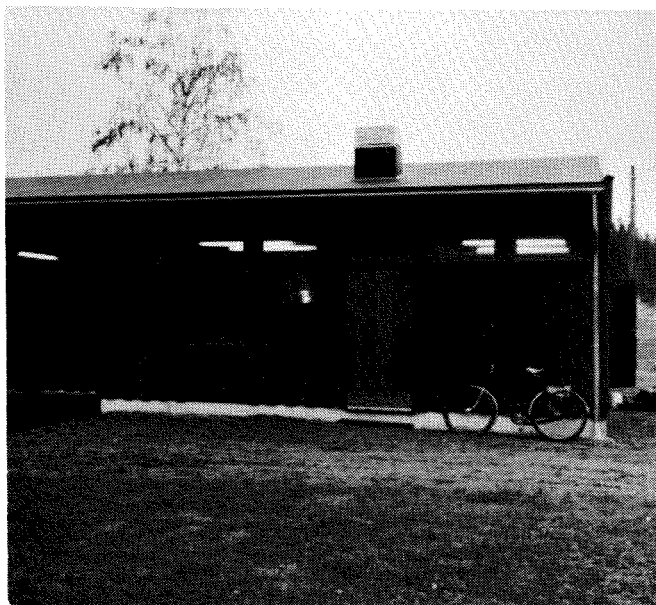
Våler renseanlegg.

Det var meget tungvint å fjerne flyteslam fra innløpssylinderen i sedimenteringsbassenget.

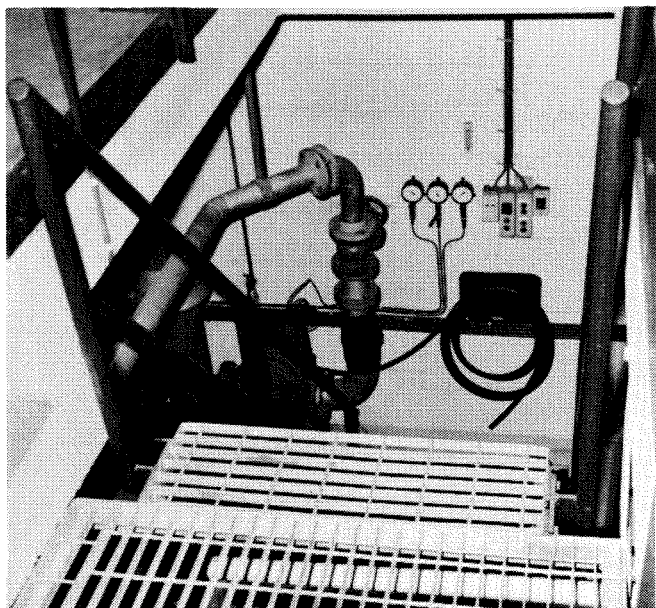
Støynivået i anlegget var altfor høyt. Midt i anlegget ved nedgangen til kjelleretasjen, var således støynivået 93 db(A). På grunn av det høye støynivået, må blåsemaskinene flyttes til et eget støyisolerert rom.

Blåsemaskinene var plassert i kjelleretasjen uten noen form for skjerming mot støy. Dette forårsaket et uakseptabelt støynivå i renseanlegget.

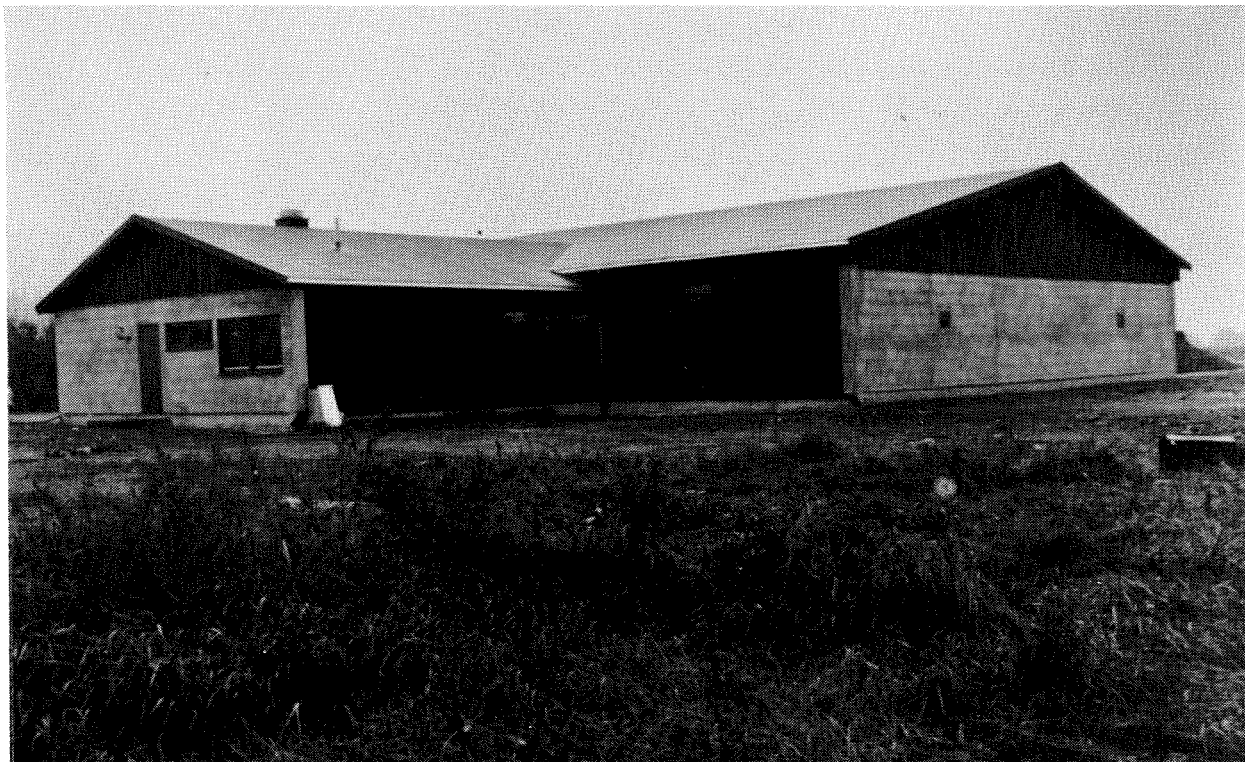
Rena renseanlegg.

Håndtak for luke stikker opp av gangbanen og er lett å snuble i.

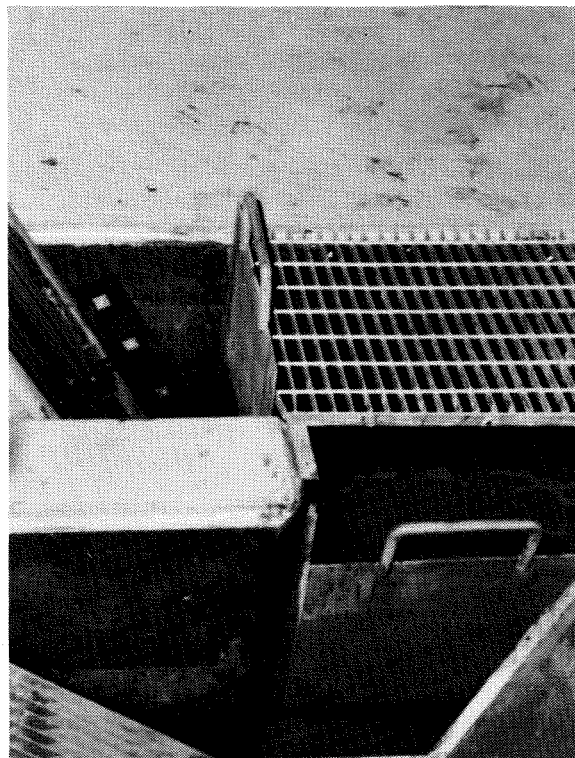
Ved null vannføring blir det fremdeles stående vann i ristkanalen. Vannet i omløpskanalen går derfor i forråtnelse.
