NORSK INSTITUTT FOR VANNFORSKNING

O - 24/76

KORROSJON PÅ ELEMENTER I VANNVARMERE

En undersøkelse av skadetilfeller

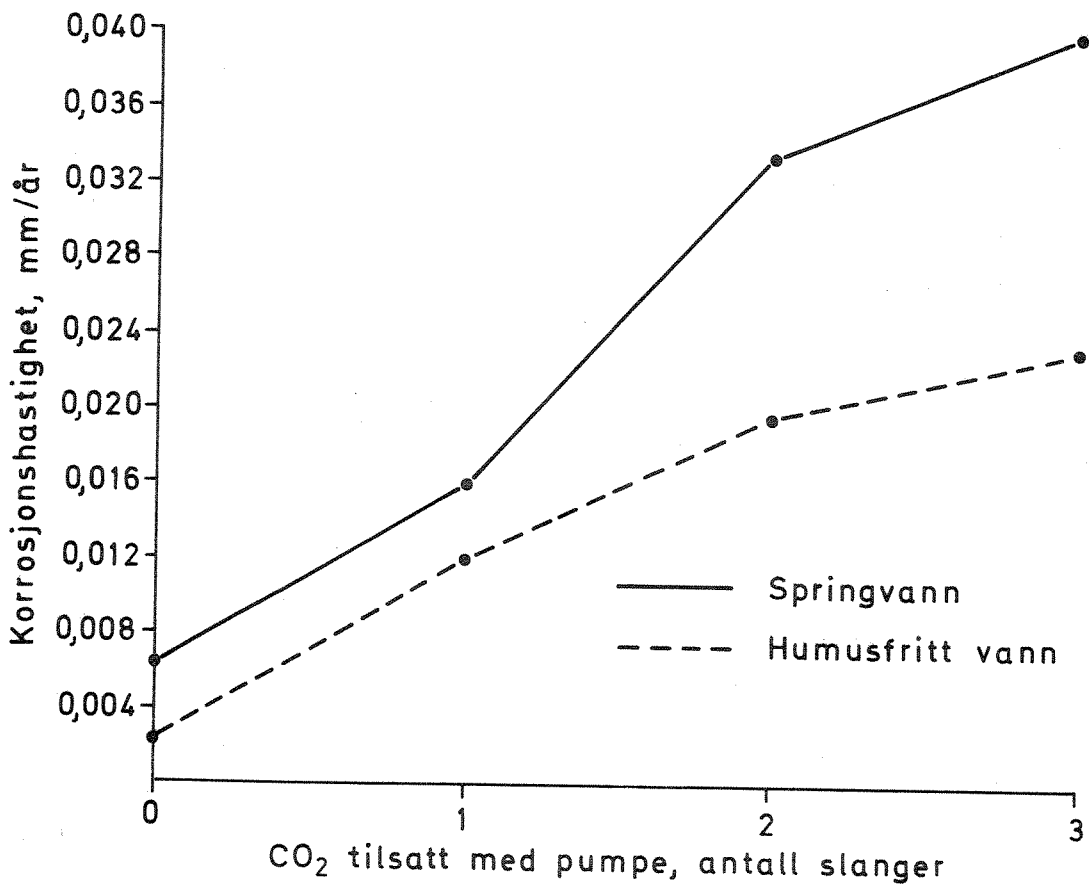
Fig.2 Korrosjon på kobber som funksjon av tilsatt CO<sub>2</sub>

Middelverdier for pH og totalt CO<sub>2</sub> -innhold ved de forskjellige tilsetninger

Antall slanger		0	1	2	3
Humusholdig vann	pH	7,0	6,0	5,7	5,6
	mg CO <sub>2</sub> /l	5,0	14,6	22,8	32,9
Humusfritt vann	pH	7,0	6,2	5,9	5,7
	mg CO <sub>2</sub> /l	5,0	10,0	16,3	23,9
