NORSK INSTITUTT FOR VANNFORSKNING

Driftsundersøkelse av renseanlegg  
i  
Møre og Romsdal

10. november 1977

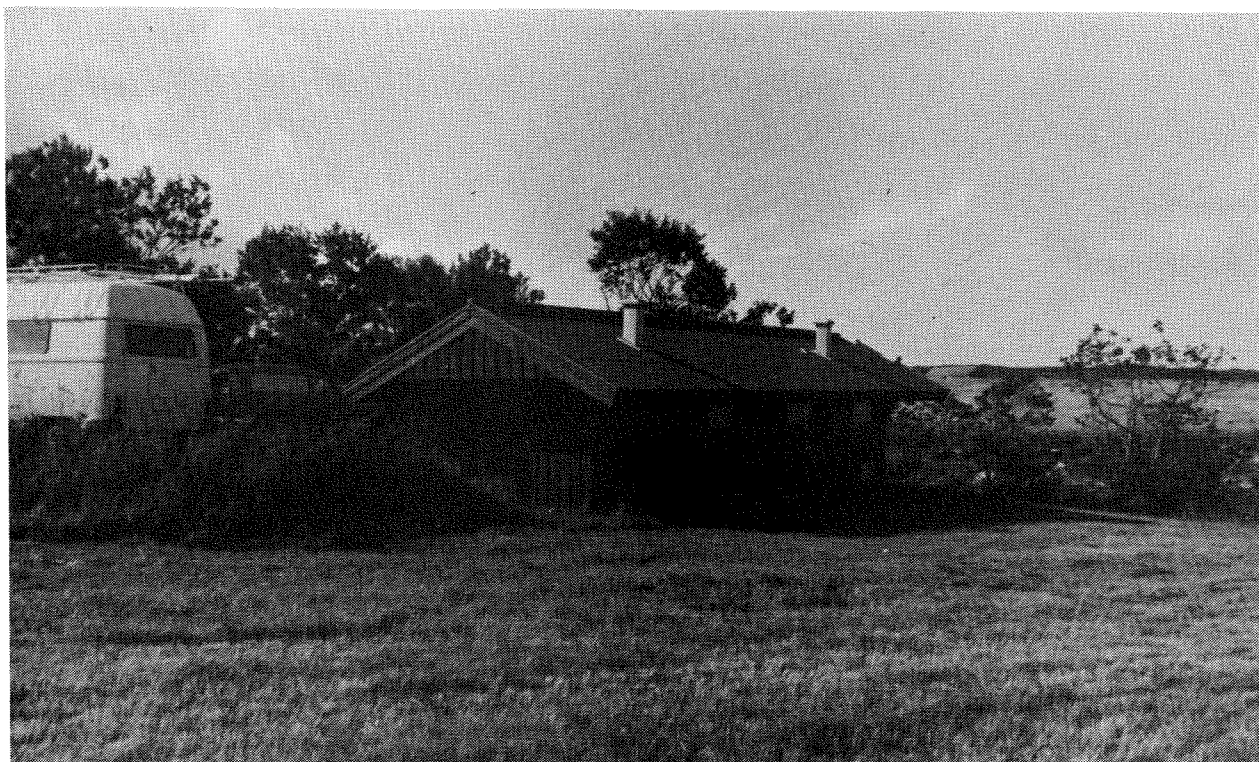
Farstad renseanlegg

Anlegget blir ettersett én gang hver 14. dag - dette er svært sjelden. Vi ville anbefale annen hver dag. Til tross for sjeldent tilsyn, var anlegget pent og velstelt. Overbygget til dette prefabrikkerte renseanlegget er godt utført - et eksempel til etterfølgelse.

Lettstelt interiør

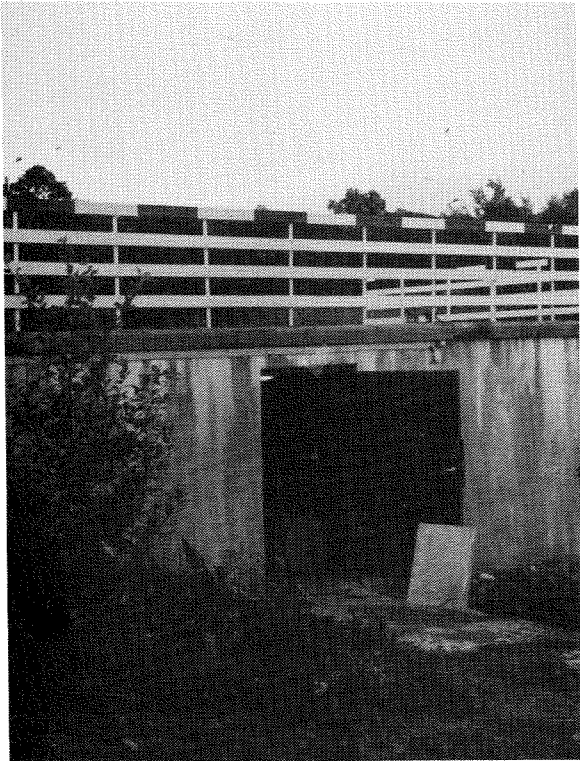
Fylkessykehuset Åses renseanlegg  
(Helikopterlandingsplass på taket)

Det anbefales å kontrollere pH regelmessig for å fastsette om den lave pH bare stammer fra en langtgående nitrifikasjon. Nitrifikasjonen er en langtgående oksydasjon av nitrogenforbindelsen i vannet. Det oppstår ved lange oppholdstider i gode biologiske anlegg. Så lenge pH er jevnt lav, er det ikke noe problem, men omdensvinger mye, kan det medføre sterke driftsforstyrrelser ved at aktivslamkulturen tar skade og eventuelt dør ut. Ved enkle tiltak kan driften forbedres, men et vilkår er nøye oppfølging av driftsrutinen. Av punktene nevnt i anleggsdiagnose, vil vi fremheve regnvannsoverløp, sandfang, flyteslamskjerm og driftsskjema.

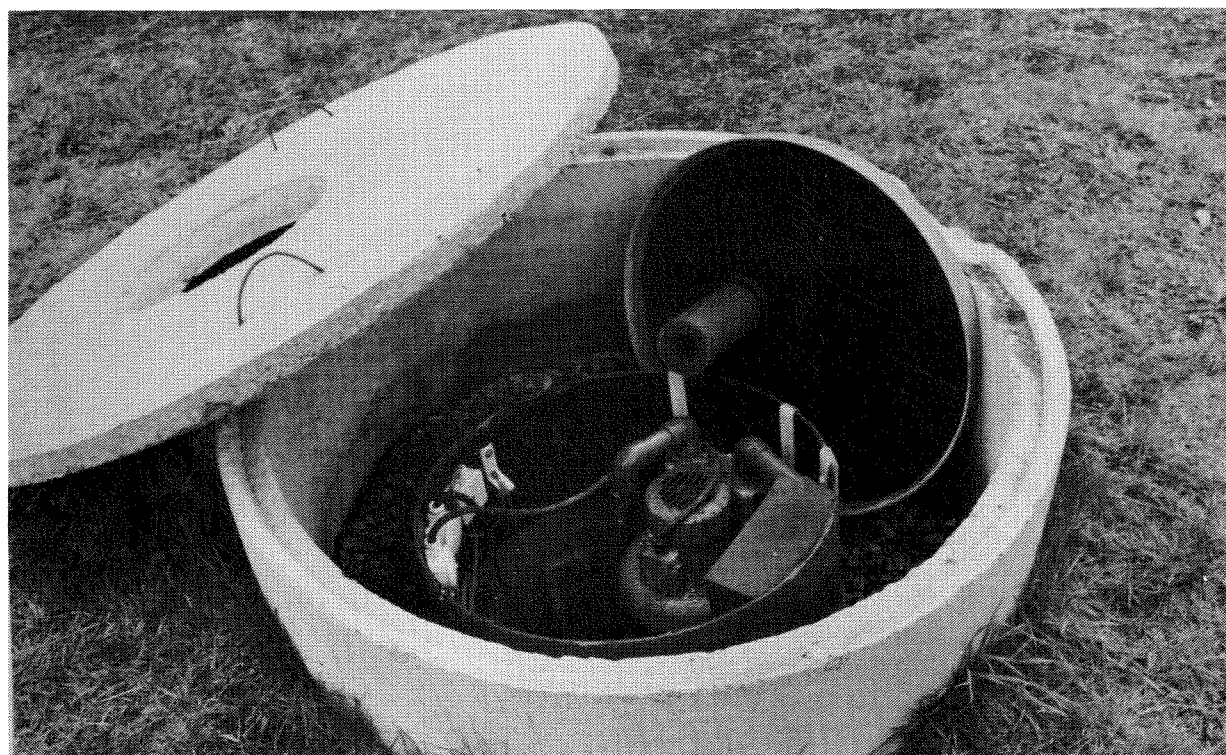
Ratvikåsen skole interiør
