NORSK INSTITUTT FOR VANNFORSKNING

Driftsundersøkelse av renseanlegg

Møre og Romsdal

10. november 1977

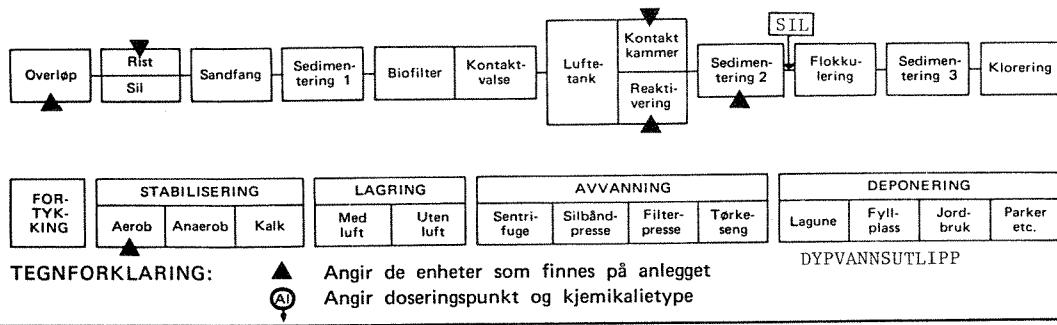
FLYTESKJEMA

Silen på utløpet var "hjemmelaget" for å holde tilbake fett. Dette hadde vist seg nødvendig for å hindre tiltetting av infiltrasjonsanlegget. Silen var laget av metall med silduk av myggnettning. Den så ut til å virke etter sin hensikt.

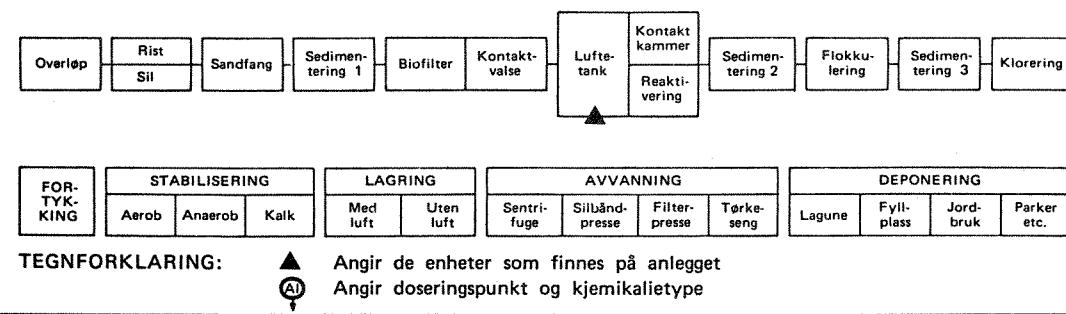
FLYTESKJEMA

Dette renseanlegget består av to parallelle biologiske anlegg av type Flygt 4291. Anleggene virker ved intermittent lufting. Sedimentering og utpumping av renset vann foregår i én og samme tank. Anleggstypen forutsetter at tilførsel av avløpsvann er lav under den del av døgnet da sedimentering og utpumping foregår. Det er også en forutsetning at den totale vannmengde pr. døgn er under en viss størrelse (begrenset av luftetankvolumet) fordi den innebygde nivåvakt ellers vil avbryte luftingen, og etter en viss tid starte utpumping – uansett om det tilføres avløpsvann eller ikke.
