NORSK INSTITUTT FOR VANNFORSKNING

Driftsundersøkelse av renseanlegg

Sør-Trøndelag

15. februar 1978

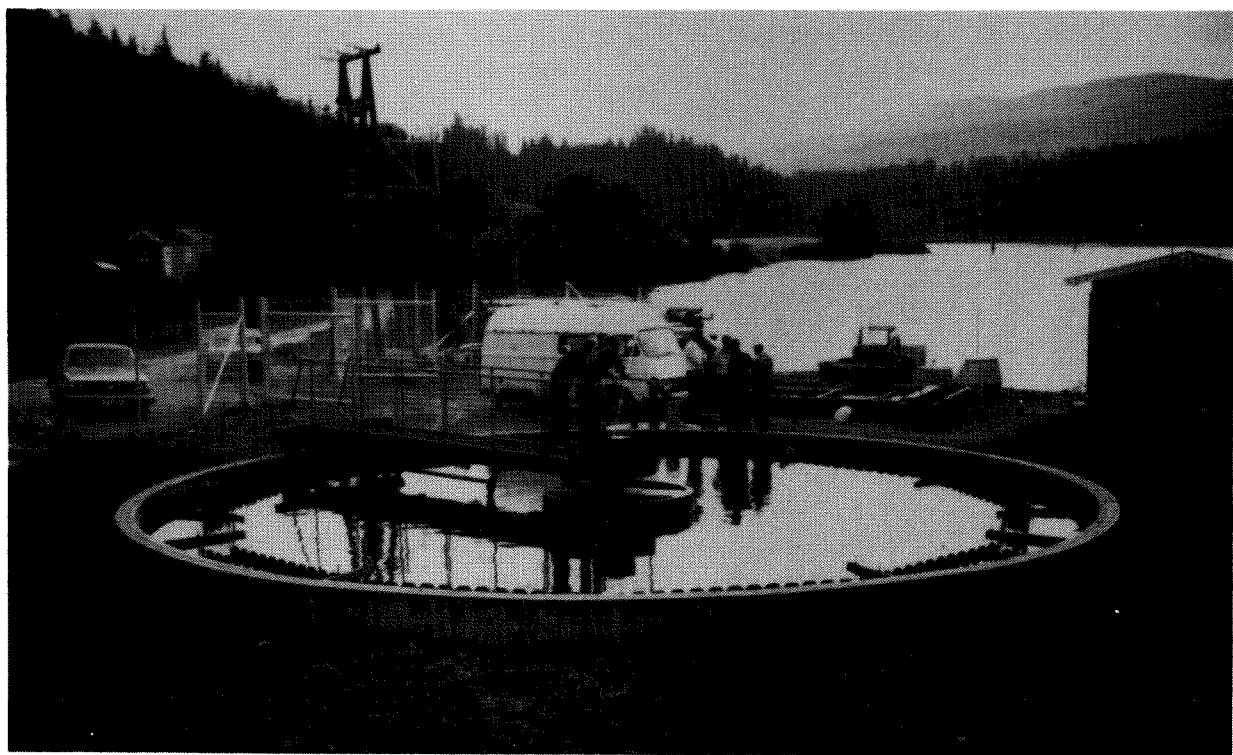
Ostangen renseanlegg

Anlegget var velstelt til tross for mangel på spylevann.

Det er opplyst at man har frostproblemer på dette anlegget. Overbygg vil kunne forsikre mot driftsavbrudd og maskinhavarier vinterstid.

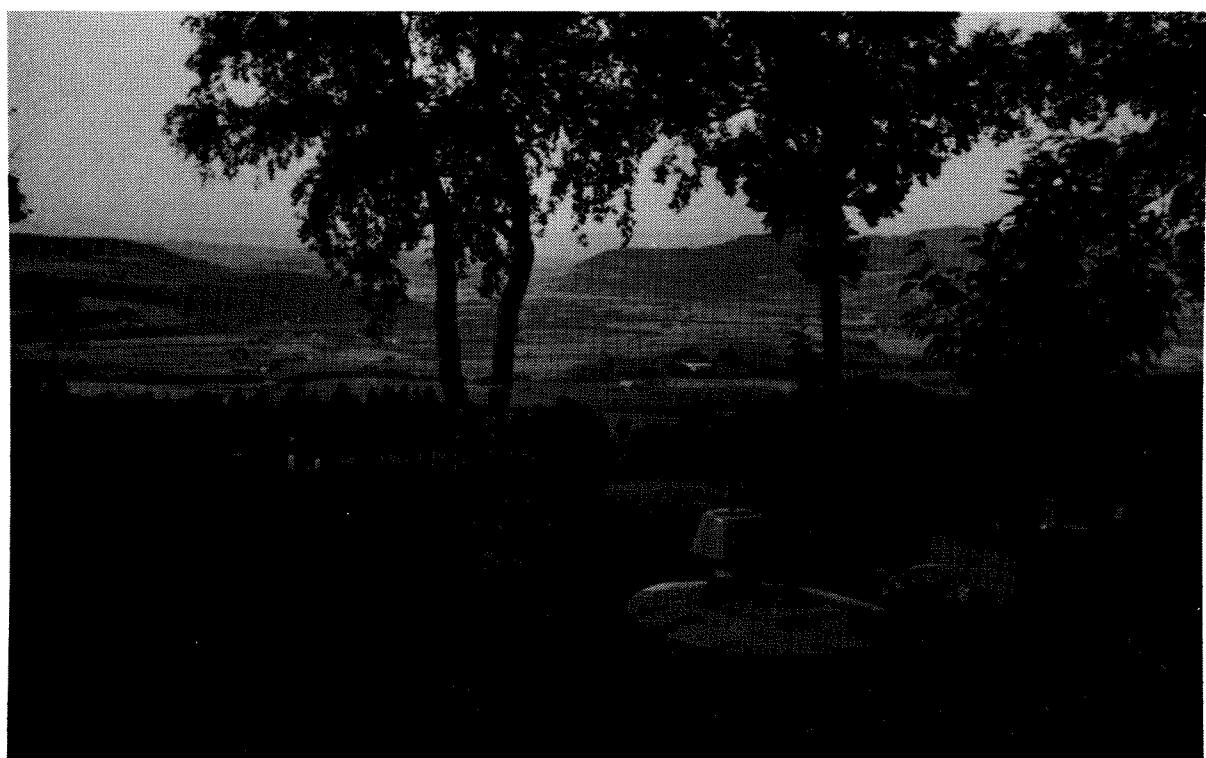
Eidstumo renseanlegg var rent og velstelt.

For å holde kontroll med driften, bør det anskaffes driftsutstyr og driftsskjema ifølge spesifikasjon under anleggsdiagnose.

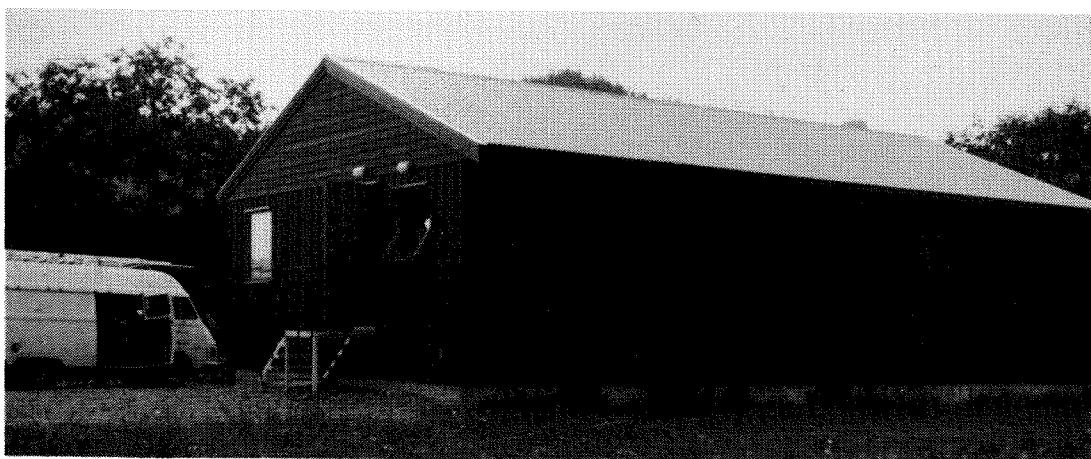
Ler renseanlegg var rent og velstelt. Personalrom og utvendige arbeider var utført på en god måte.

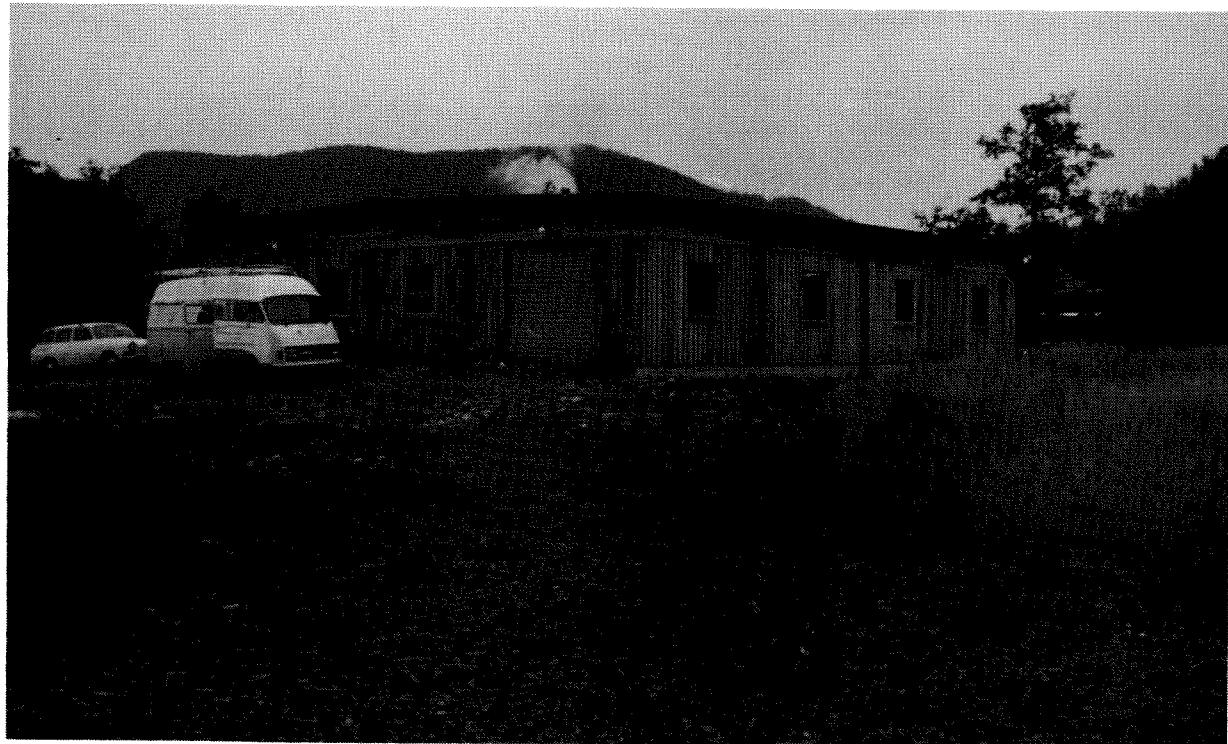
Lundamo renseanlegg var utrustet med høytrykks-spyleagggregat for rengjøring. Anlegget var rent og velstelt, og det bar preg av god og kynlig drift.

pH-verdien i luftetanken er lav, og hvis den blir lavere, vil problemer kunne oppstå. Man bør derfor være forberedt på å måtte tilsette kalk for å heve pH.

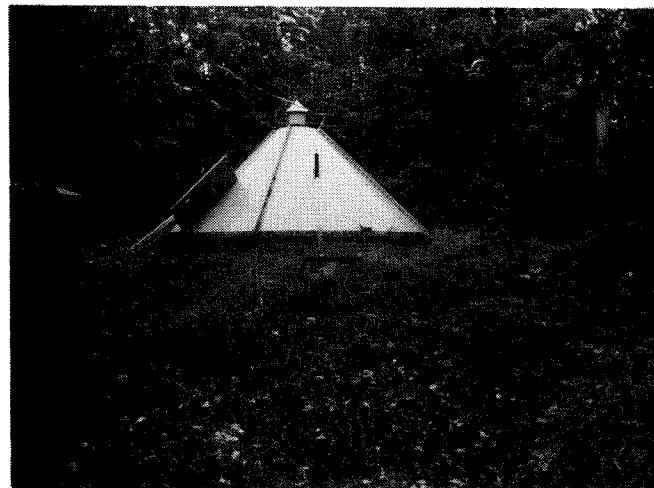
**Frøset renseanlegg**

Årsakene til at anlegget ikke virker er først og fremst konstruksjonsmessige svakheter, dernest mangel på tilsyn og driftsutstyr. Anlegget blir bare ettersett én gang i uken. Slamflukten og flyteslammet i sedimenteringstanken er en følge av ugunstige hydrauliske forhold ved klokkas bevegelser opp/ned, og at overflateluftteren ikke makter å holde det aktive slam i suspensjon uten at det dannes skum som flyter opp til overflaten i sedimenteringstanken.

Erfaringer fra andre anlegg av denne typen viser at det er noe nærm umulig å få det til å fungere tilfredsstillende uten en omfattende ombygging.

Frøset renseanlegg beregnes nedlagt ved årsskiftet 1978/79, og vi vil derfor ikke tilråde ombygging. For å få noen renseeffekt ut av dette anlegget frem til det skal legges ned, kan man låse klokka i midtstilling og drive det med konstantvolum. En forutsetning for å oppnå bedre resultat er daglig tilsyn. Flyteslammet må tilbakeføres til luftetanken daglig. Spylevann må være tilgjengelig for renhold.

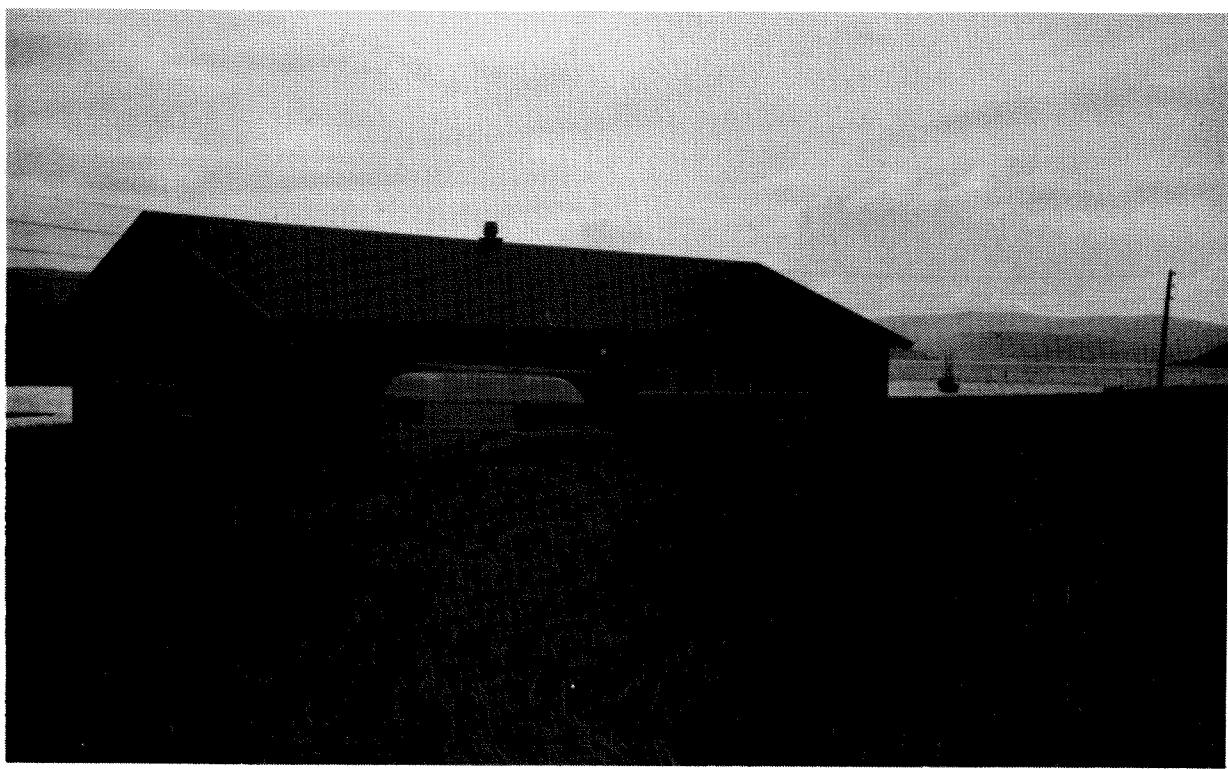
**Uddu renseanlegg**

Anlegget forøvrig var rent og velstelt.

Interiør. Overløpskasse og kvern midt i bildet

Vi anbefaler også å anskaffe oksygenmeter slik at en kan kontrollere luftingen på en god måte. Da man har to linjer, kan det være vanskelig å få nok luft i begge linjer samtidig, spesielt når øyemål er eneste indikator.

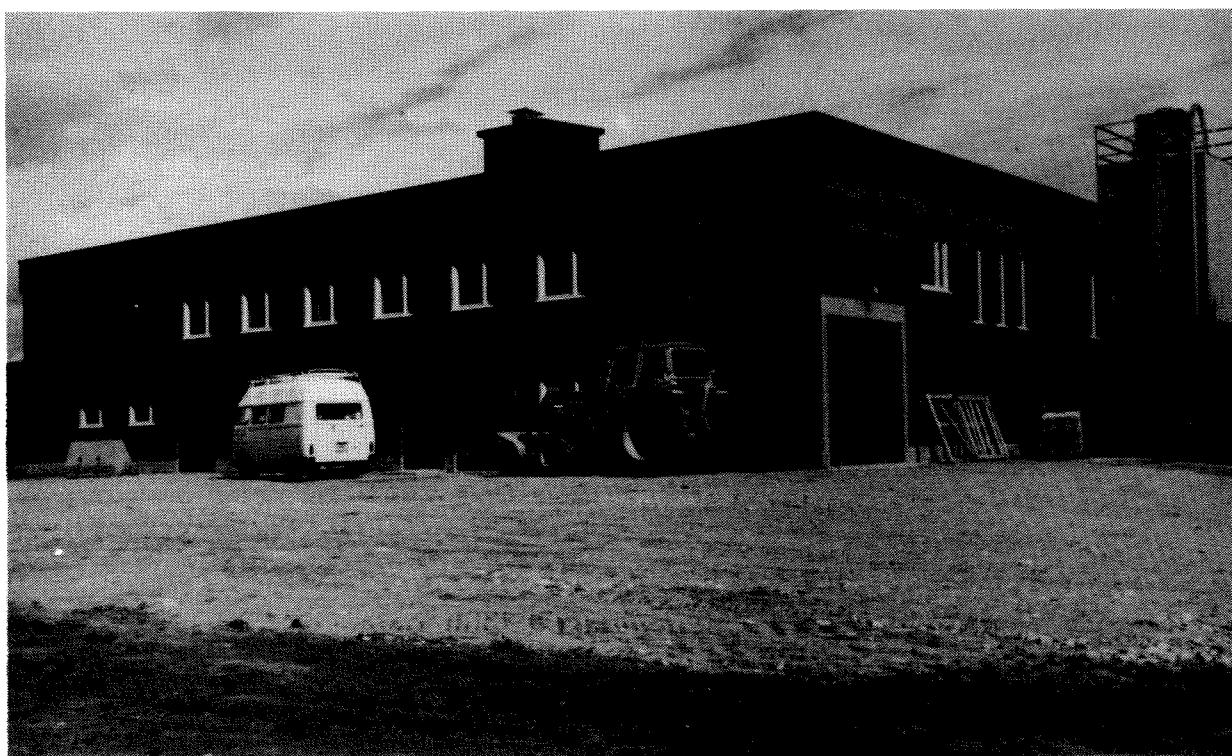
Det finnes driftsinstruks for dette anlegget, men den er svært generell og mangelfull. Renseanleggets laboratorium var velegnet til driftsanalyser, men utrustningen var litt sparsom. Anlegget er så avansert at det krever kontinuerlig overvåking på dagtid.

Røros renseanlegg var meget pent, rent og veldrevet.

Mellomsedimentering med kjedeskrape  
og renne for flyteslam

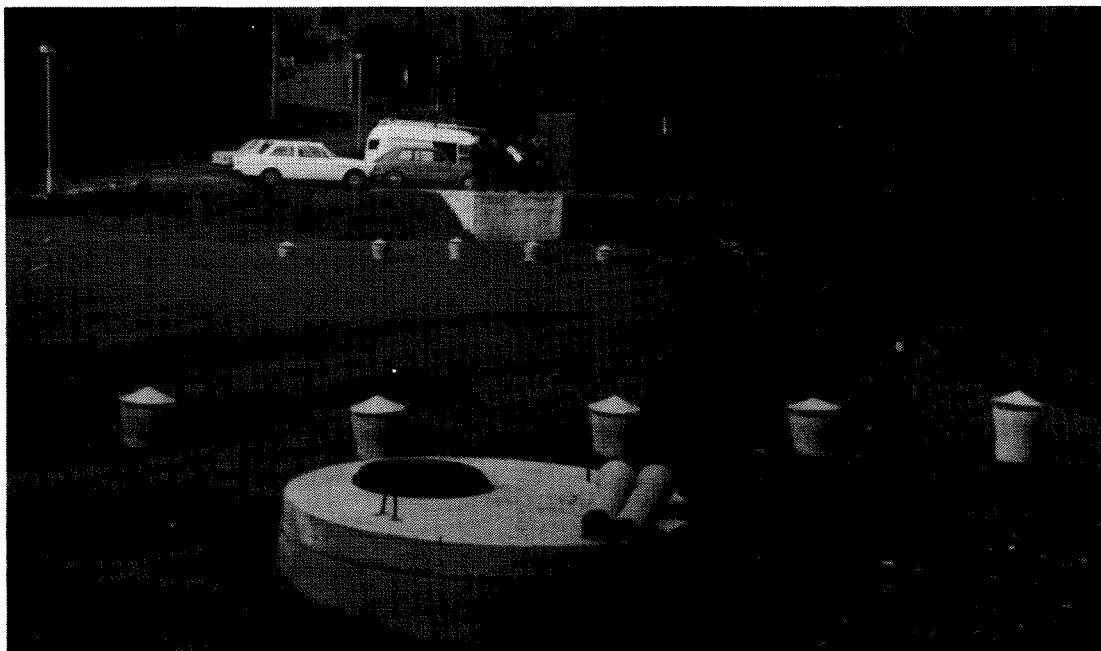
Solbakken renseanlegg var pent, rent og veldrevet.

Solbakken skoles renseanlegg. En ser i forgrunnen ventilasjonsrørene fra de kunstige sandfiltergrøfter. Til venstre for renseanlegget er sifonkum for renset vann, og helt i forgrunnen er prøvetakings-kum for filtrert vann.

Adkomst til sifonkum er noe vanskelig - det burde være dør istedenfor kumlokk når forholdene eller ligger tilrette for det. Anskaffelse av driftsutstyr og driftsskjema er påkrevet for å kunne utføre en nødvendig egenkontroll.

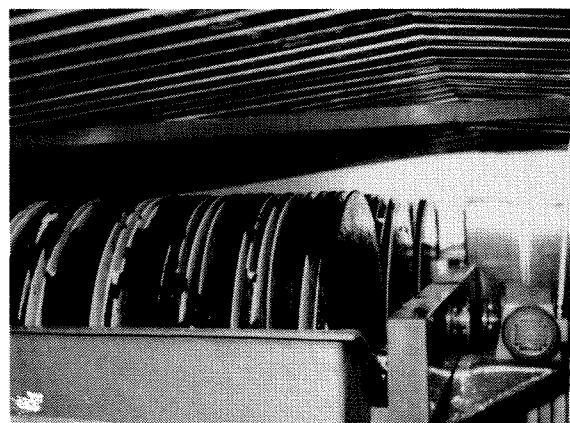
Kontaktvalse

Ved vårt besøk syntes anlegget å virke godt. Analysene på utløpsvannet viser imidlertid høy verdi for fosfor - dette må ses i sammenheng med den lave kjemikaliedosen  $42 \text{ g/m}^2$ . Det er også tydelig at innløpsvannet er sterkt fortynnet - en kan mistenke infiltrasjon og overvann. Belegget på kontaktvalse-platene var også noe sparsomt.
