NORSK INSTITUTT FOR VANNFORSKNING

PRA 2.10

Driftsundersøkelse av rensanlegg
i
Buskerud

20. april 1978

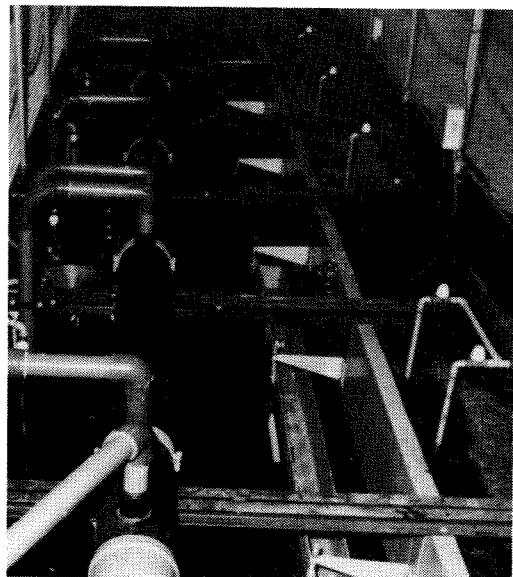
Interiør: til venstre er returslamledningene som samles i det grove røret. Ytterst til høyre ses en del av luftetanken.

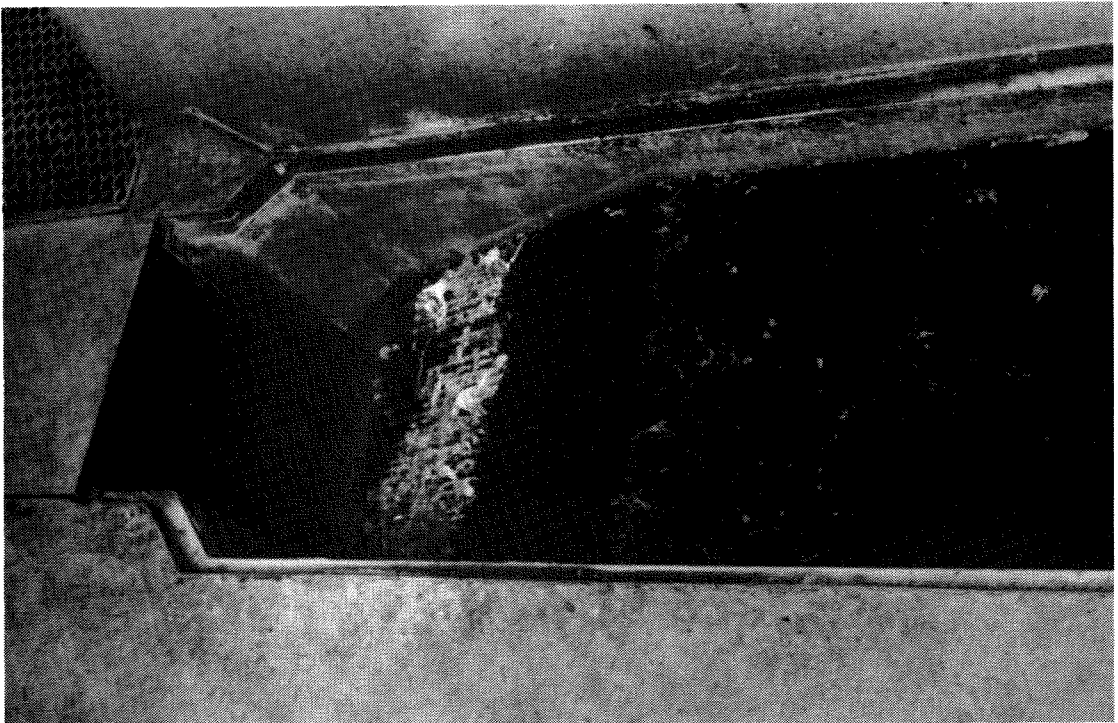
Som det framgår av bildet, er rista uheldig plassert under plater i gulvet. Ristgodsmengden er betydelig. Rista går regelmessig tett. En tør derfor anbefale maskinrenset rist her.

Risten er plasert under plater
i gulvet.

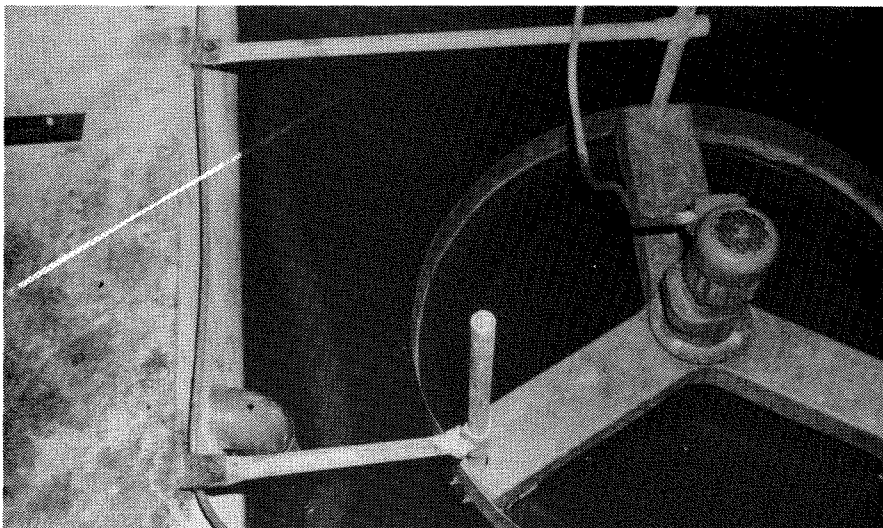
Sedimenteringsbasseng med flokkulator
plasert i midten. Bemerkt det dykkede
utløpsrøret.

Det bør monteres rekkverk rundt ettersedimenteringsbassenget, og vi vil anbefale å bytte det nåværende dykkede utløpsarrangementet mot en åpen kanal med sagtakket overløp og flyteslamskjerm.

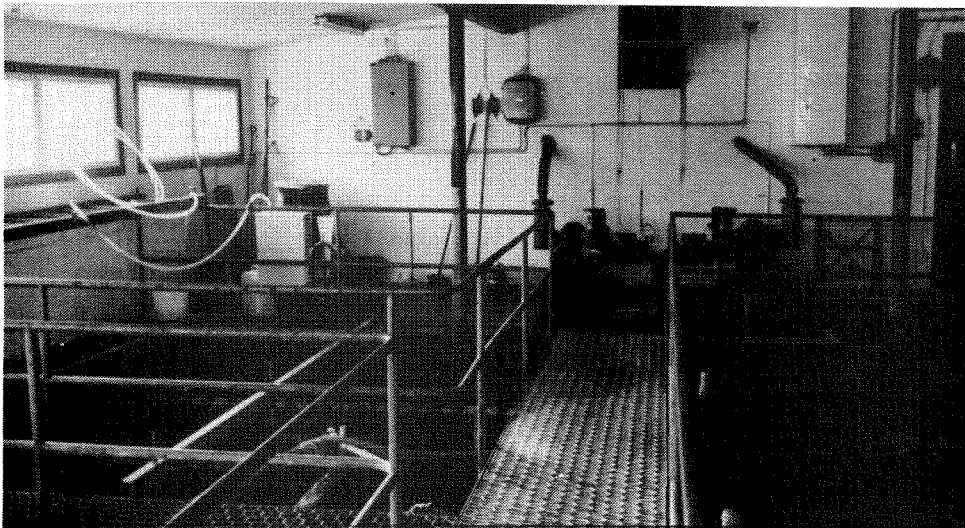
Anlegget virket ikke særlig tiltalende ved besøket. Sprut og søl hadde gjort gangbaner sleipe og forårsaket grønske på veggene. Ifølge oppgaver fra anleggseier, skyldes dette en meget stram bemanningssituasjon. Den normale arbeidsinnsats på anlegg av denne type og størrelse er 2-3 timer/dag, 5 dager i uken. Når dette skrives, 1/2-78, er dette angivelig rettet på.

Interiør av bassenghall.

På grunn av feildimensjonering av sedimenteringsbassenget må dette bygges ut. Samtidig bør man ruste opp blåsemaskiner og montere flere luftere. Det anbefales å vurdere bygningmessige detaljer i henhold til anleggsdiagnose med den hensikt å skape et bedre arbeidsmiljø.

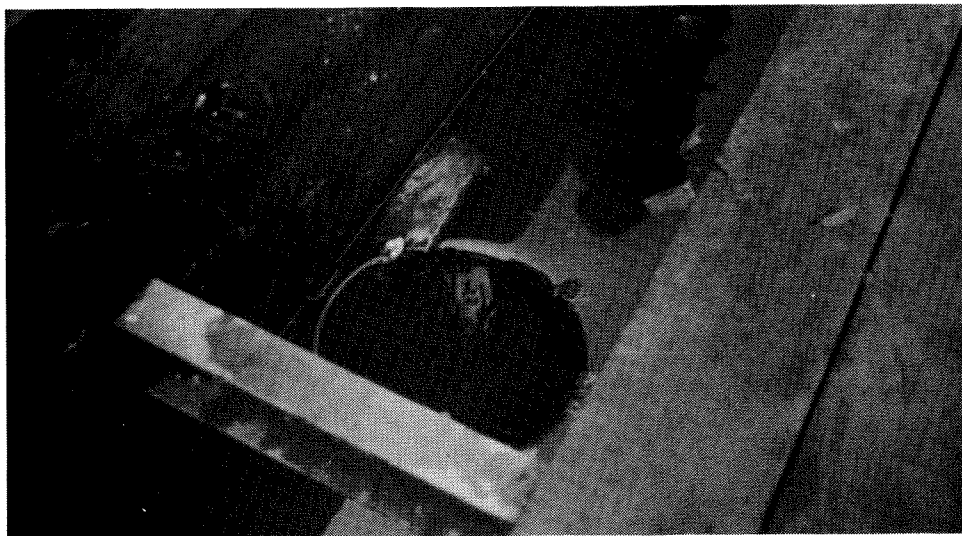
Detalj av flyteslam-avdraget i sedimenteringsbassenget.

Ved drift av anlegg med spalteredur er det særdeles viktig med regelmessig skraping av veggene i sedimenteringsbassenget. For om mulig å bedre driften ved anlegget, anbefales det at man gjør forsøk med å plassere lufterne på motsatt side av skilleveggen mellom luftetank og sedimenteringsbasseng. Dette kan gi roligere strømningsforhold i sedimenteringsbassenget og dermed en bedre avskilling av aktiv slam.

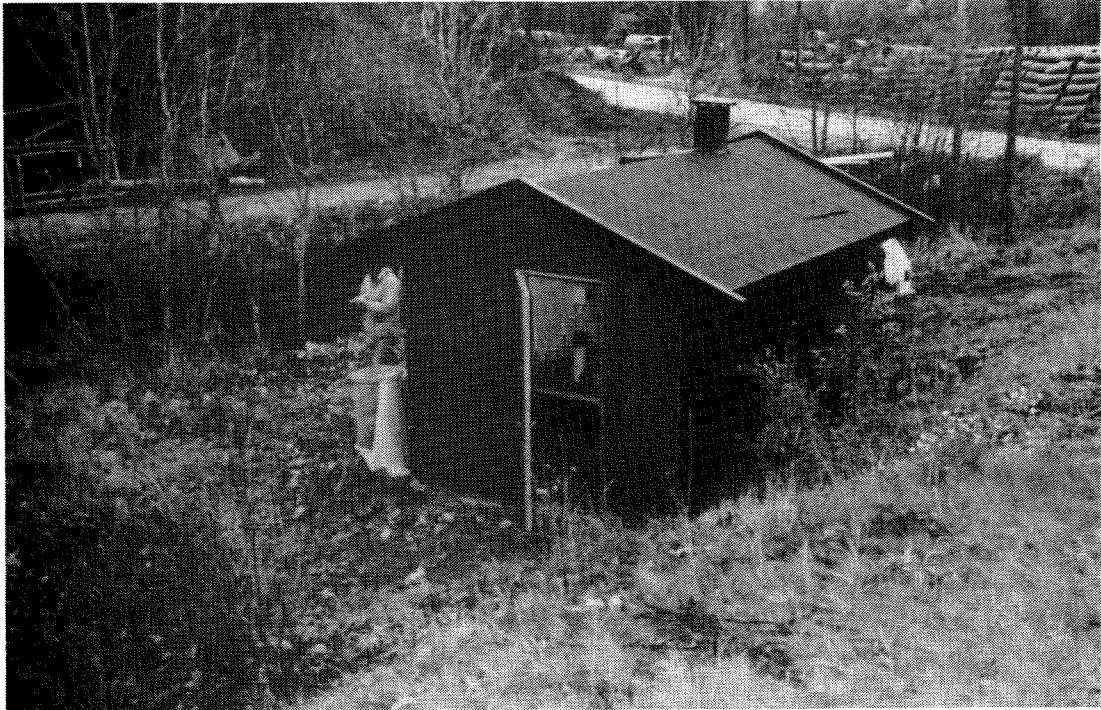
Haugfoss skoles renseanlegg.

På grunn av bassengformen, er innløpsspalten mellom 10 og 15 cm bred, og en vil derfor få en sterk turbulent strøm som forårsaker kortslutning i bassenget med slamflukt til følge. Av disse grunner må sedimenteringsbassenget bygges om. En vil da også kunne unngå dødsone med slamakkumulering.

Detalj av innløpskassen i sedimenteringstanken.
Bildet gir et inntrykk av misforholdet mellom
størrelsen på innløpskasse og overflaten på
sedimenteringsbassenget.

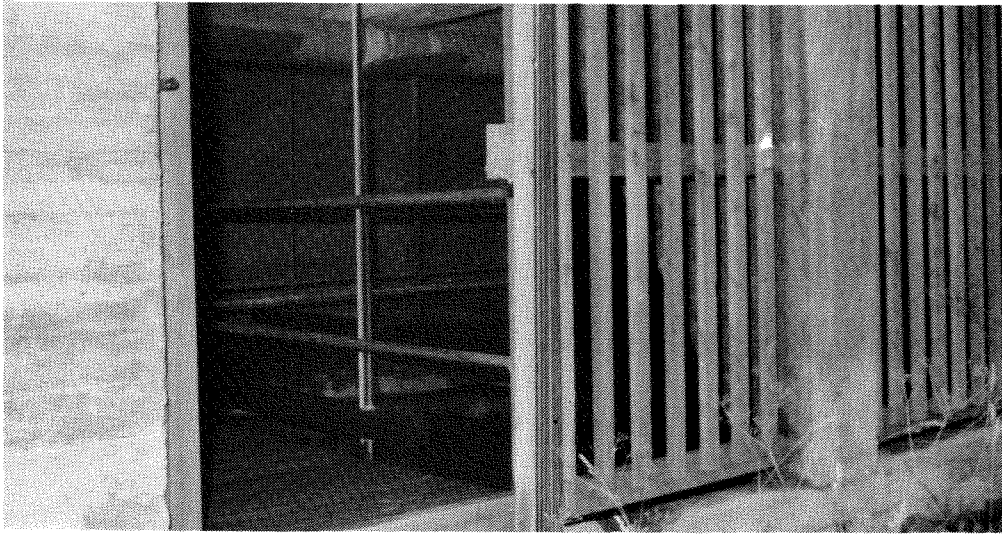
Sand renseanlegg.

På prøvedagen virket ikke anlegget. Det var ikke omrøring i bassengene i det hele tatt. Årsaken er at høytrykksviften ikke klarer å gi nok trykk slik at mammutlufterne stopper ved en liten oppstuvning i bassengene. Denne tilstand inntrer ofte der utløpsledningen har for liten dimensjon og dessuten er delvis tett. Vannstanden i bassengene er imidlertid ikke mer enn 7 cm over minste nivå, så konklusjonen må være underdimensjonert høytrykksvifte.

Anlegget skal legges ned i nær framtid, og vannet pumpes over til nytt renseanlegg (Øya renseanlegg). Av denne grunn skal vi ikke utdype hvilke tiltak som kan bringe god drift, men nøye oss med å påpeke at mammutlufting er en svært ugunstig luftemetode som medfører mye manuelt arbeid for at anlegget skal virke. Vi anbefaler at anlegget blir drevet som slamavskiller til nedlegging finner sted.

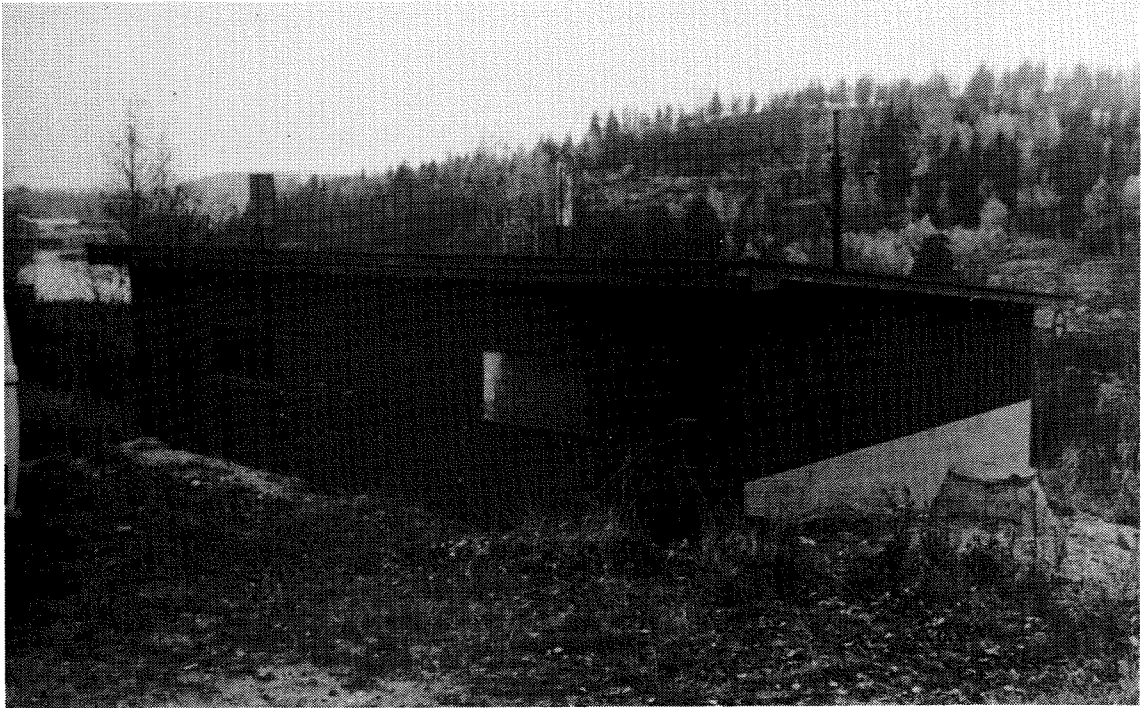
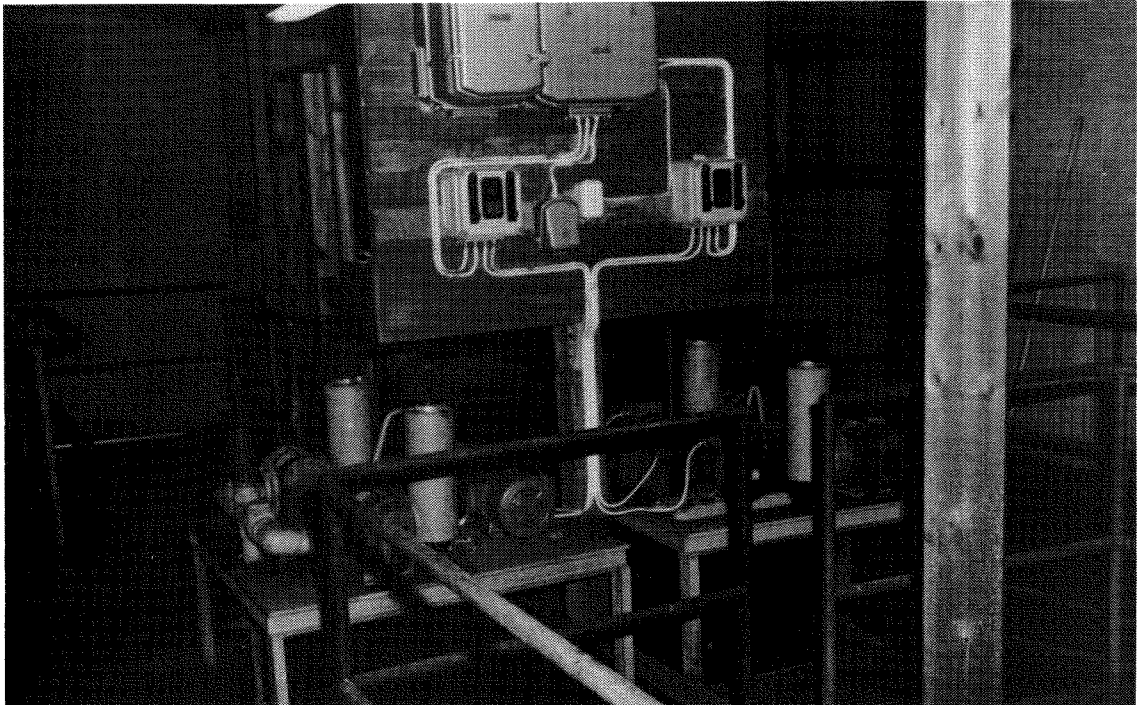
Sporpind renseanlegg.

Støynivået var for høyt i dette anlegget. Blåsemaskinene bør derfor bygges inn i eget lydisolert rom. Strekkmetallrister bør snarest byttes ut mot galvaniserte, presssveisede rister.

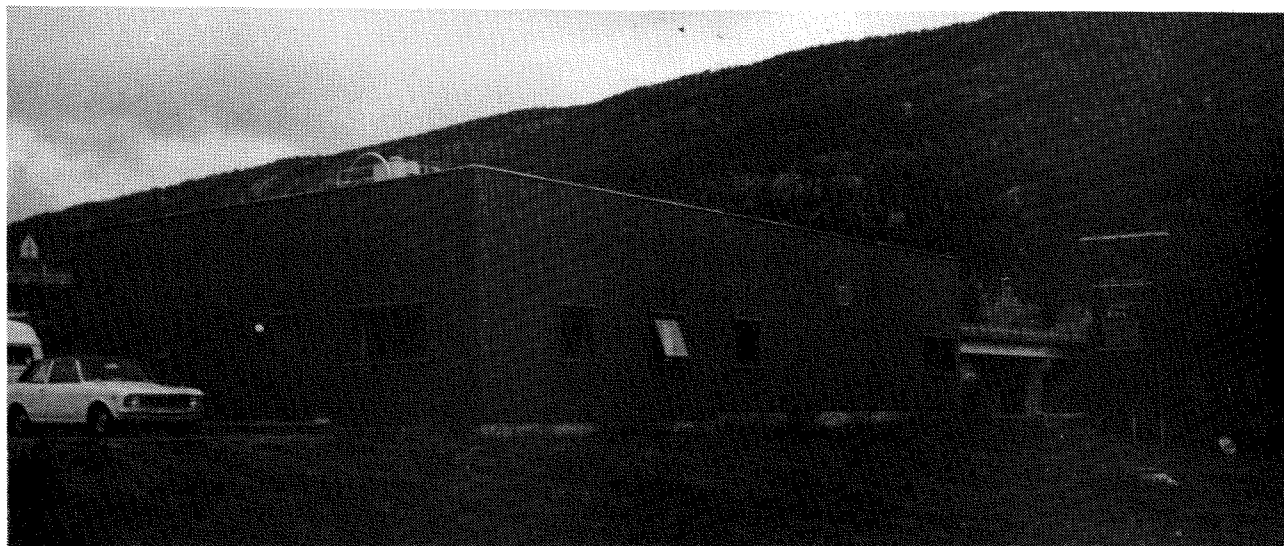
Nesbyen renseanlegg

Sandfang og flokkuleringskammer.
Flokkulering med luft er ikke alltid effektivt.

Det bør anskaffes gassmåler for bruk i pumpekummen da denne er svært dyp og det foreligger forgiftningsfare.

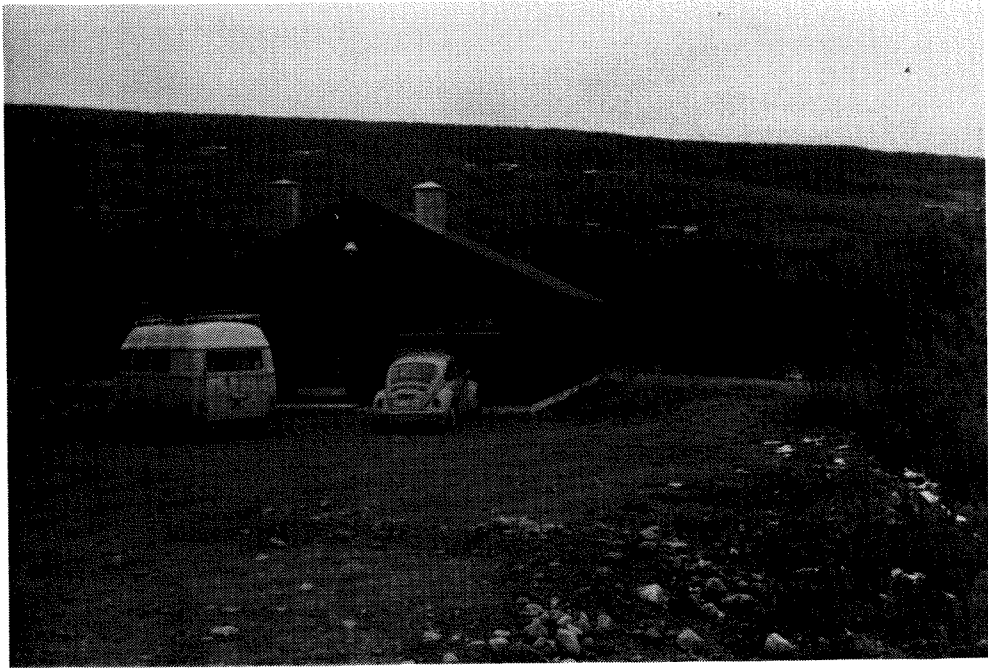
Stormogen renseanlegg.

Interiør. Risten er et provisorium
da en del av luftetanken er kortsluttet.

Anlegget blir besøkt annen hver dag. Til driftsrutiner må da høre å skrape veggene i sedimenteringstanken og å fjerne flyteslam. Flyteslamskjerm vil bli montert. Vi anbefaler i tillegg at en lager et ekstra flyteslamavdrag midt i sedimenteringstanken.

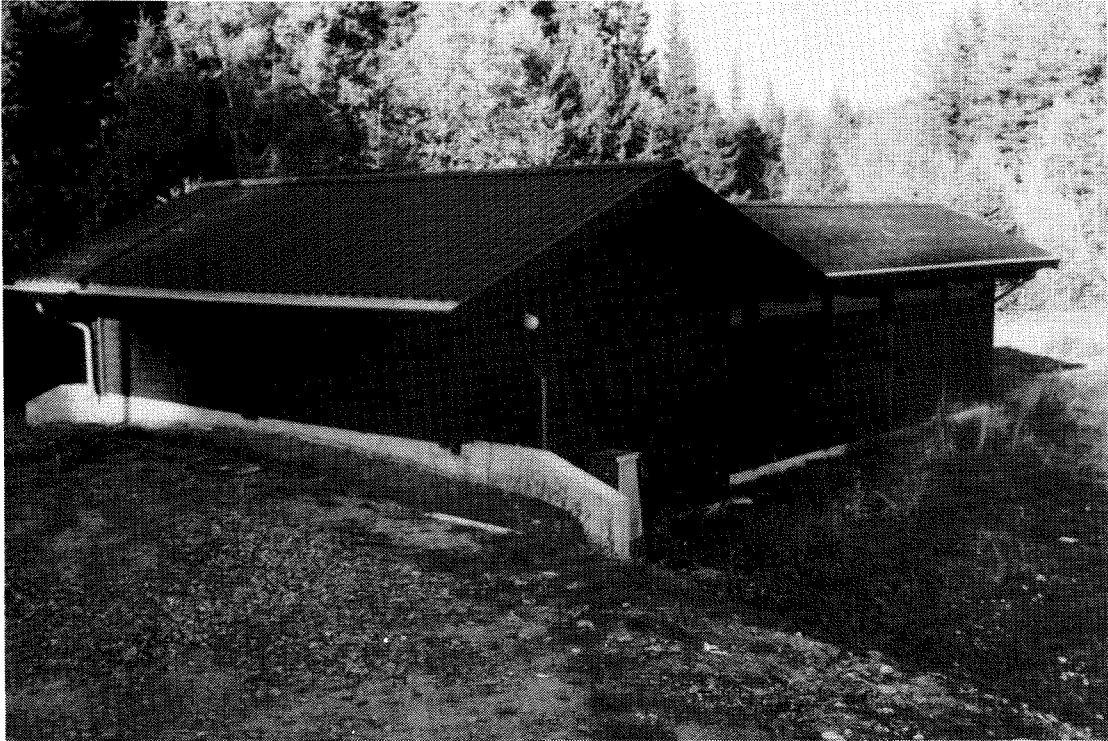
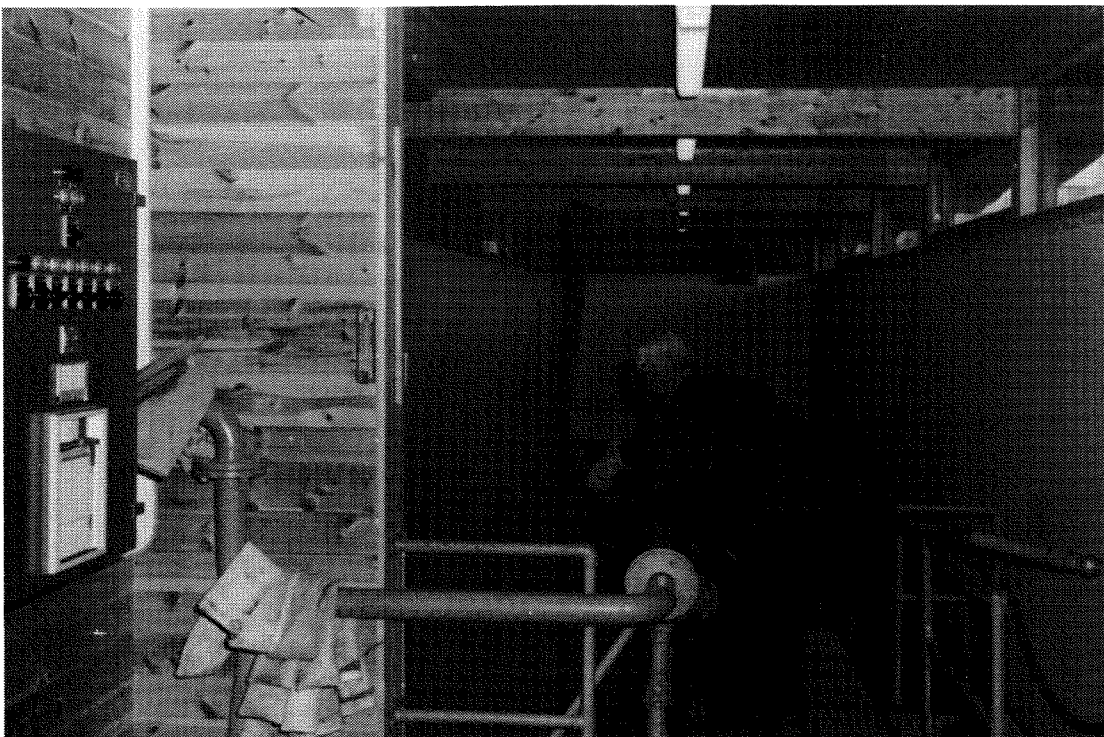
Sokna renseanlegg

Interiør. Rengjøring av luftere
ble igangsatt ved besøk.

Det bør vurderes å bytte det nåværende utløpsarrangement til konvensjonelt system med sagtakkete overløpsrenner.

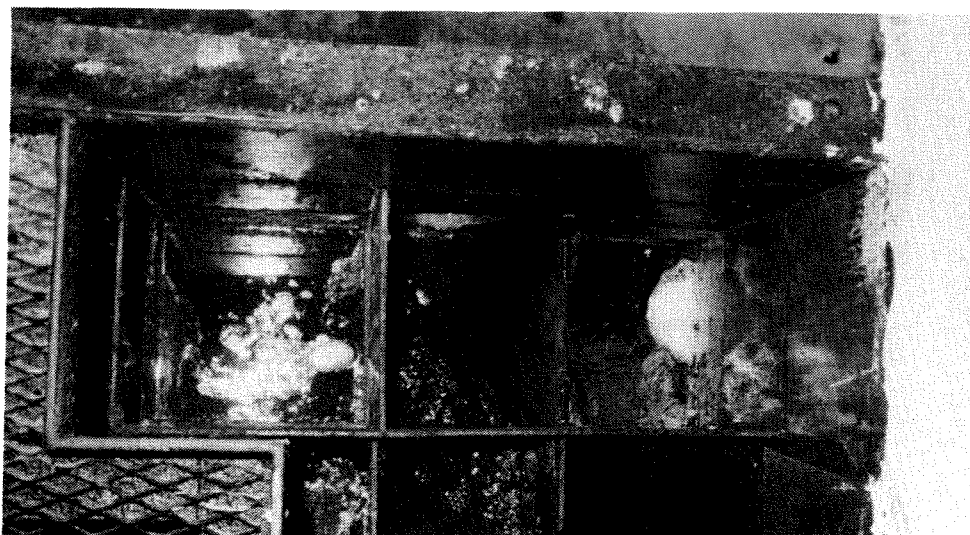
Måleprofilen på utløpet kan ikke leses av på grunn av oppstuvning i utløpsledningen.

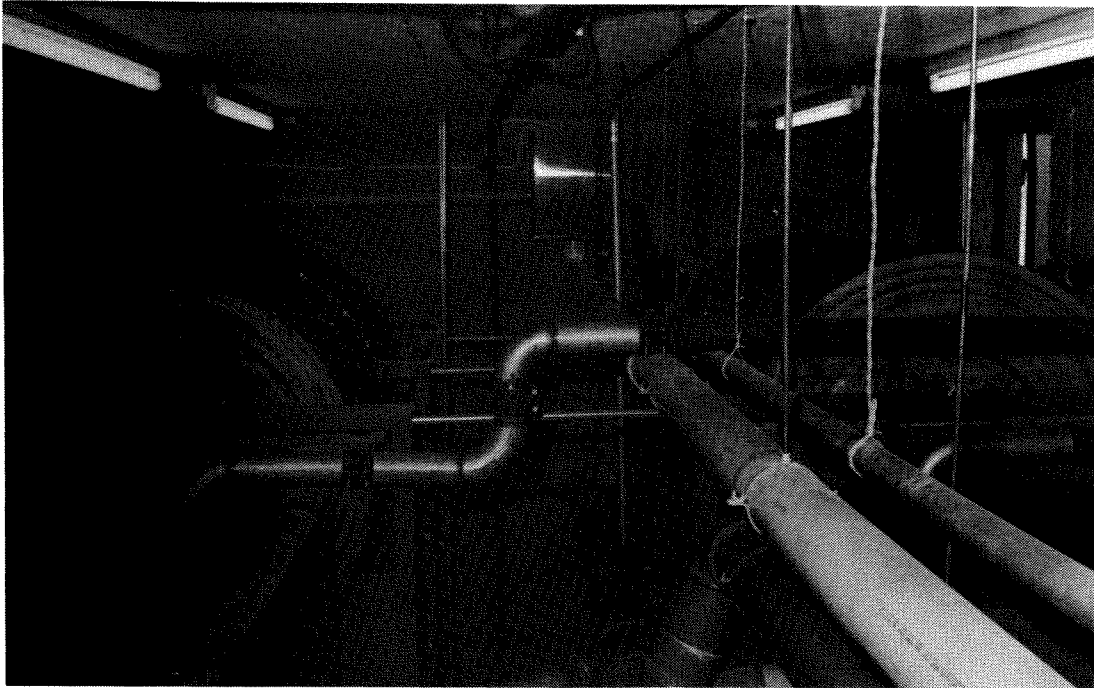
Bergsjø renseanlegg var rent og veldrevet.

Bergsjø renseanlegg. Interiør. I bakgrunnen ser man overløpskassen oppe på veggen.

Det bør anskaffes kjemikalieoppløser med røreverk. Idag må kjemikaliene røres ut for hånd. Det er svært tungvint og tidkrevende.

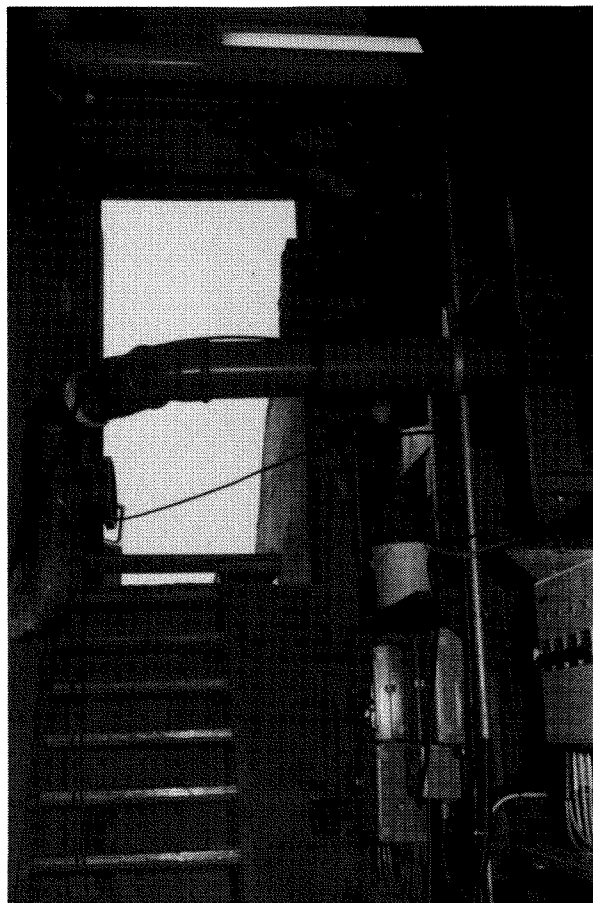
Inngang med kontrolltavler.

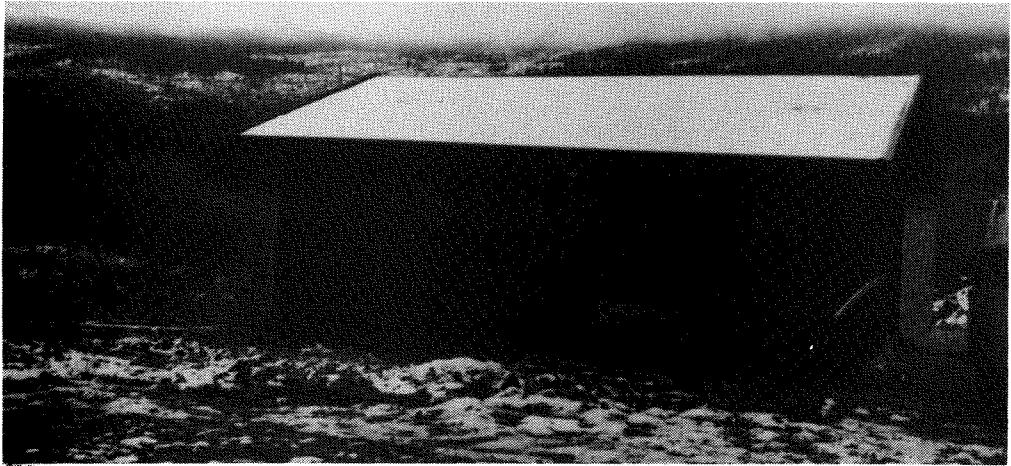
Kleivi industriers renseanlegg

Det var ikke praktisk mulig å måle vannføringen. Anlegget manglet rennende vann. Et pent og veldrevet anlegg.

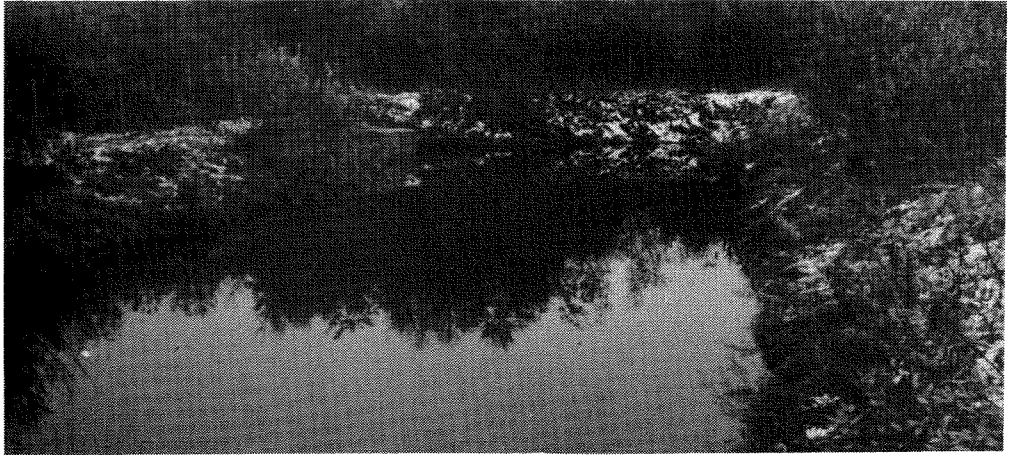
Slamavskilleren virket bra på prøvedagen. Det ble også tatt ut en prøve fra lagunen. Analysene derfra viste svært gode verdier.

Lagune

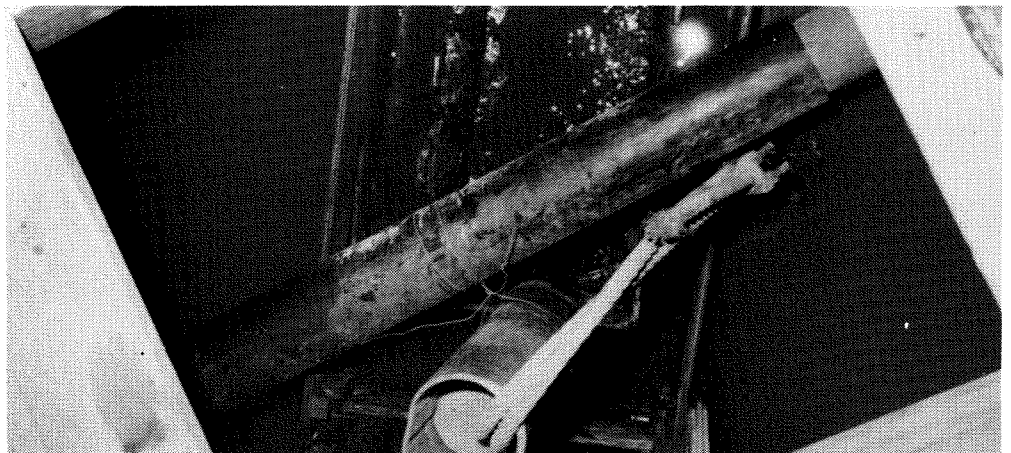
Overløpsrennen i slamavskiller

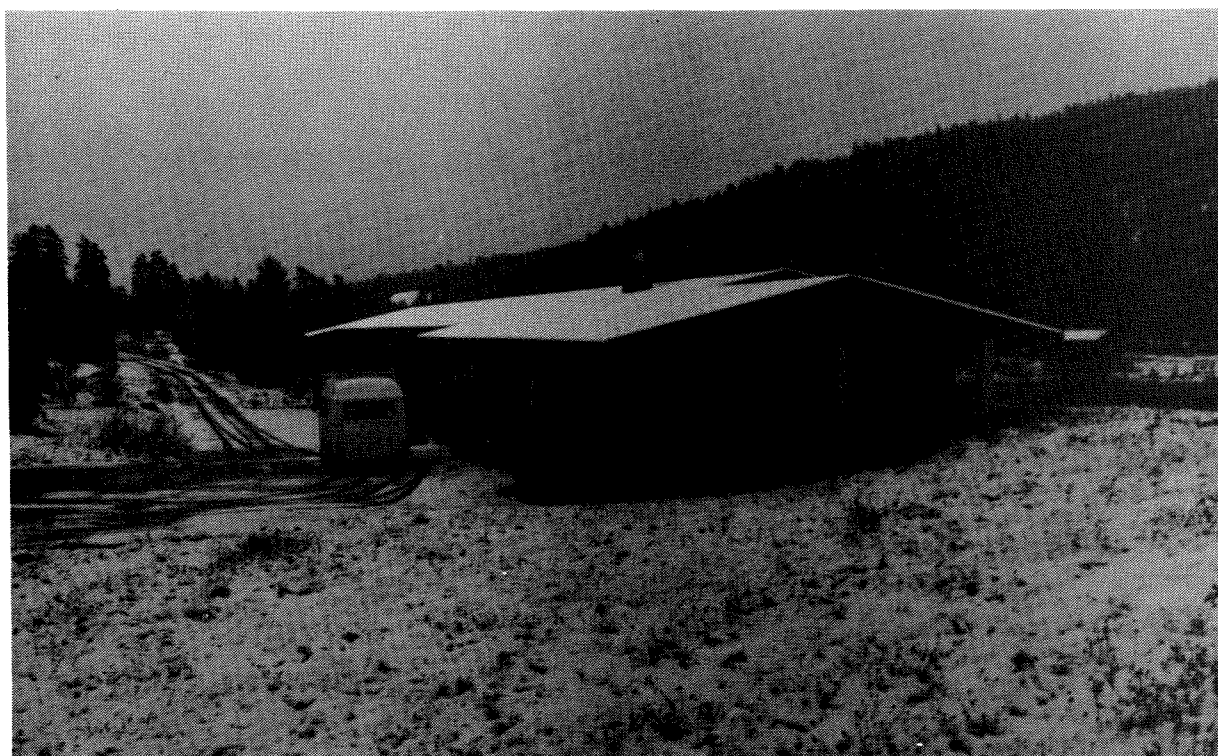
Ål renseanlegg var meget rent og veldrevet.

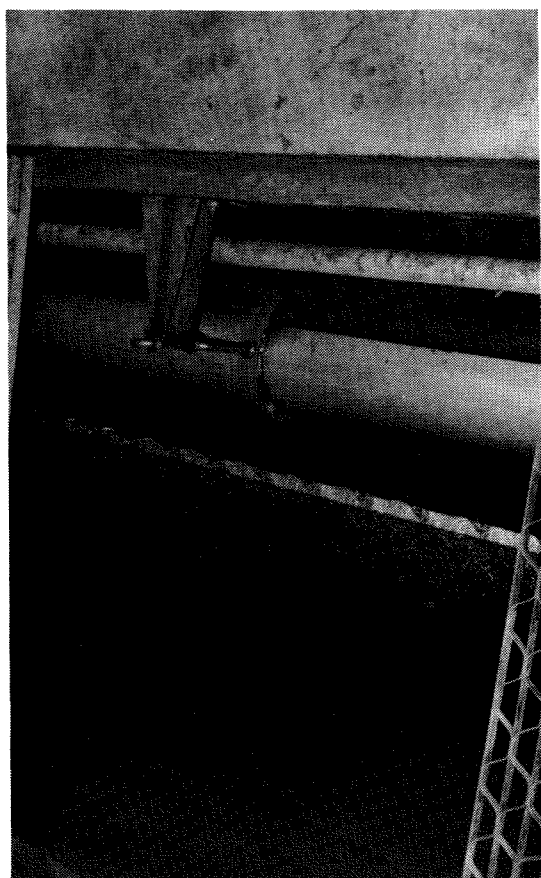
Overløpsrenne med flyteslamavdrag

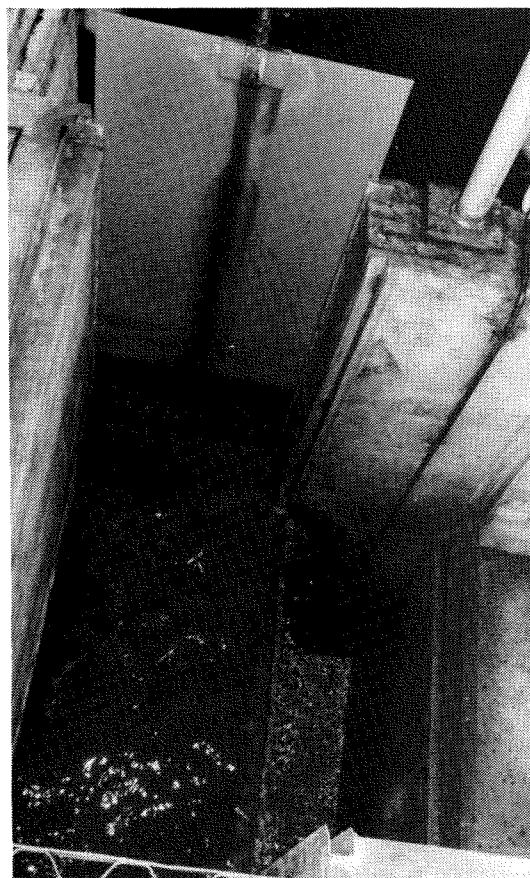
Tilløpsrenne med overløp til høyre
