NORSK INSTITUTT FOR VANNFORSKNING

O - 52/75

Driftsundersøkelse av renseanlegg

Buskerud

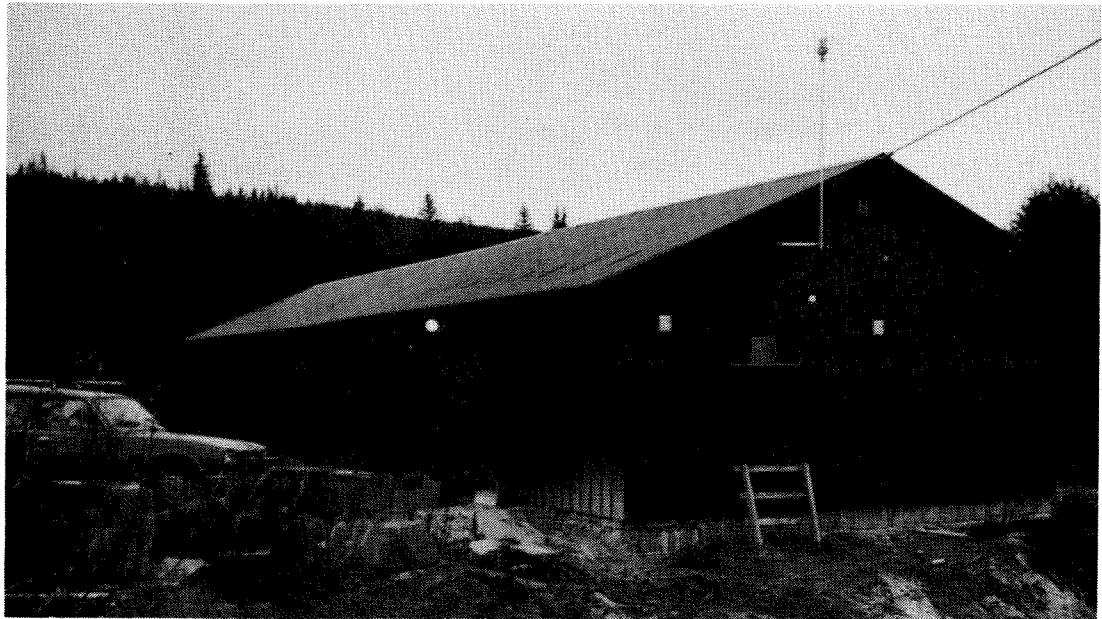
Lampeland renseanlegg.

Lampeland renseanlegg var rent og velstelt og bar preg av kyndig drift.

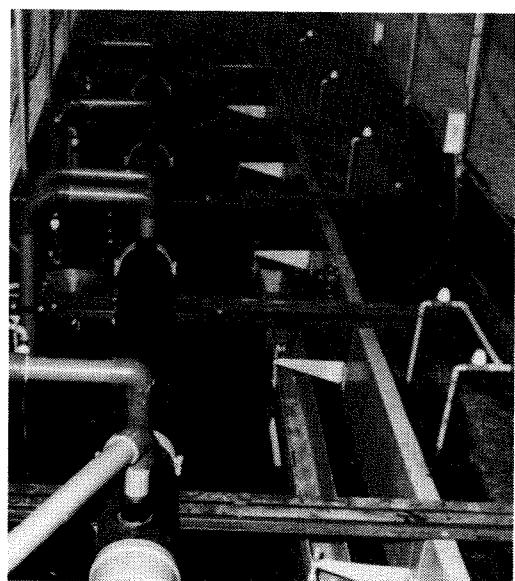
Interiør: til venstre er
returslamledningene som
samles i det grove røret.
Ytterst til høyre ses en
del av luftetanken.

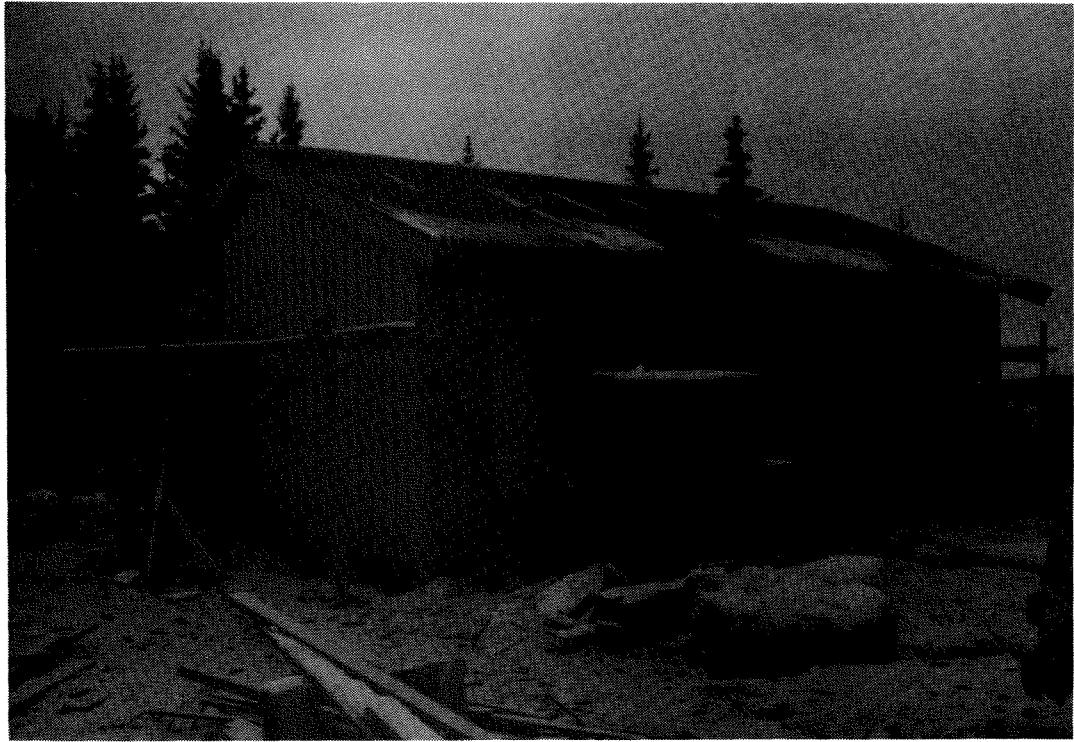
Glomsrud renseanlegg.

Glomsrud renseanlegg var rent og velstelt. Overbygningen var romslig, og det var lett å komme til for daglig drift.

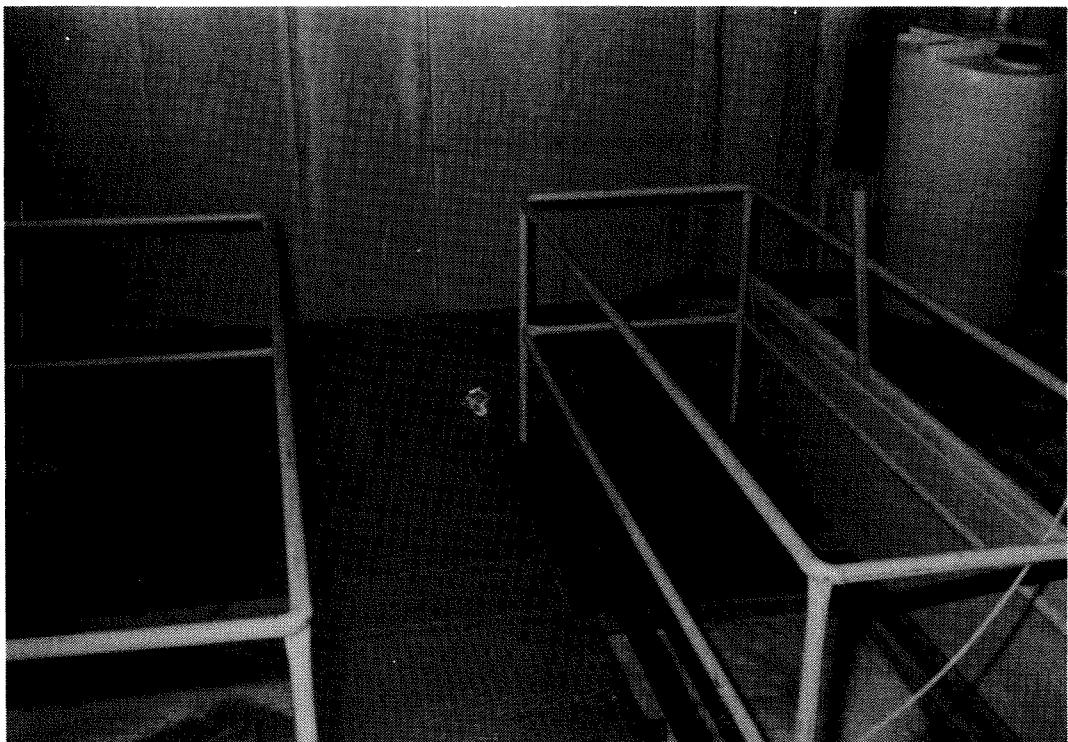
Interiør. Bemerk den gode plassen.

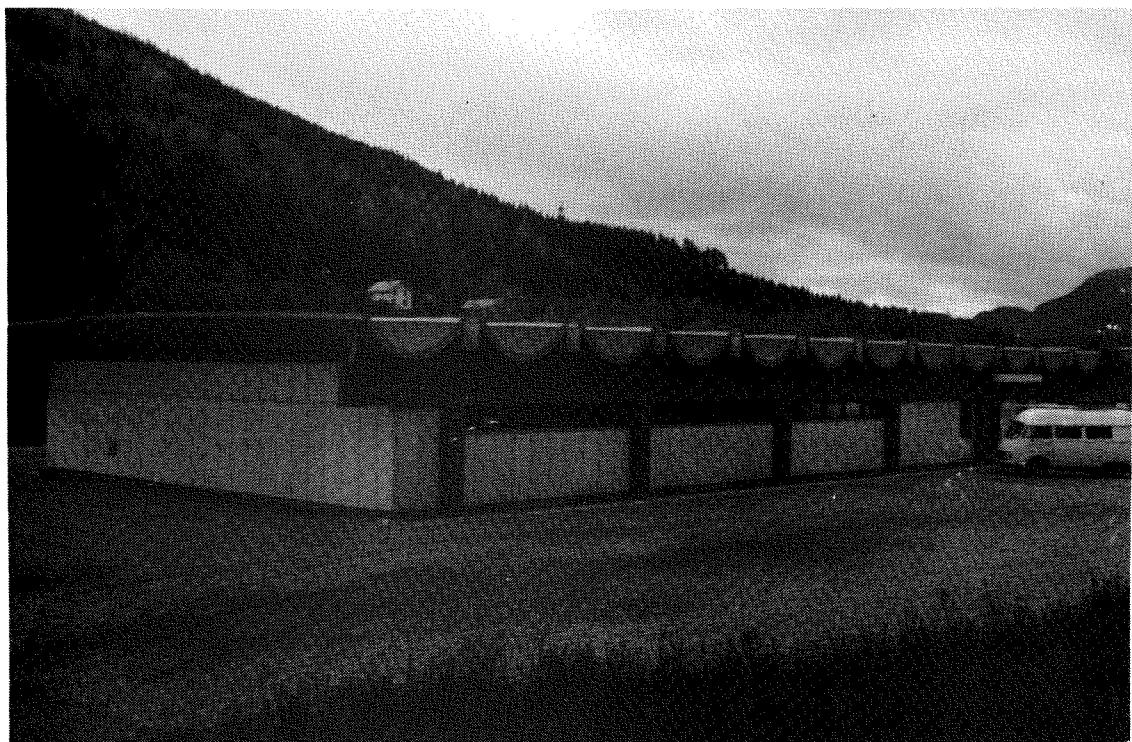
Gol renseanlegg er særdeles pent utført og har gode drifts- og personalrom og et vel-utstyrt laboratorium. Det var meget rent og veldrevet.

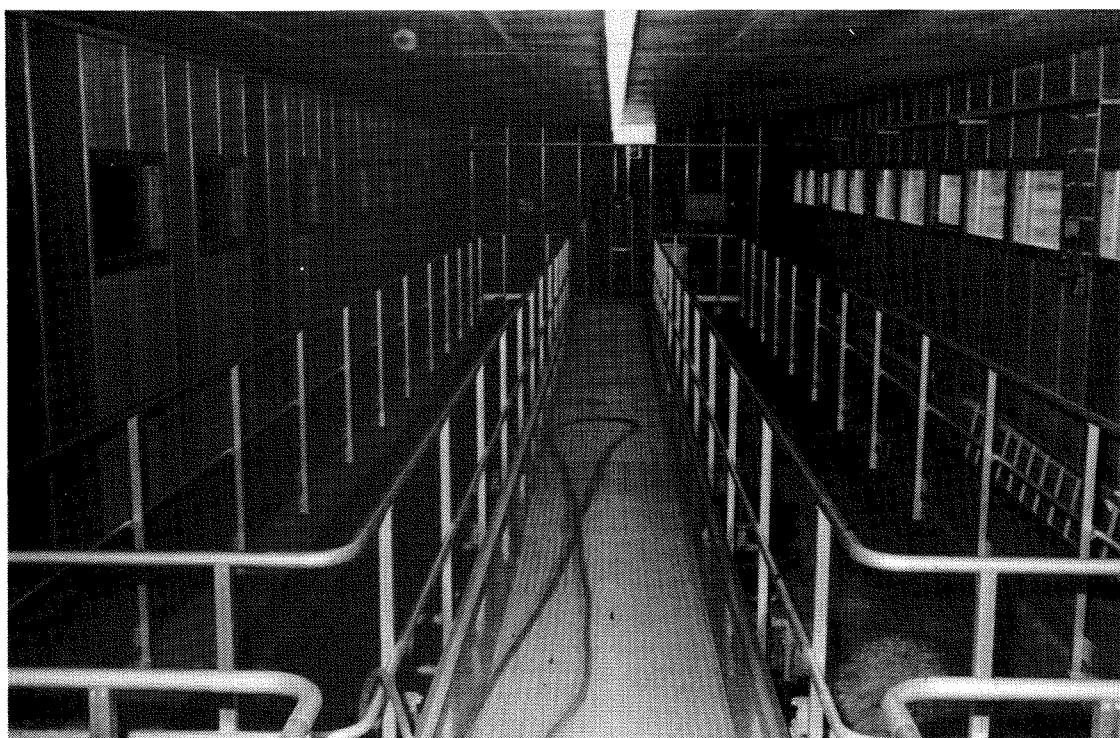
Interiør av bassenghall
med aerob slamstabilisering.

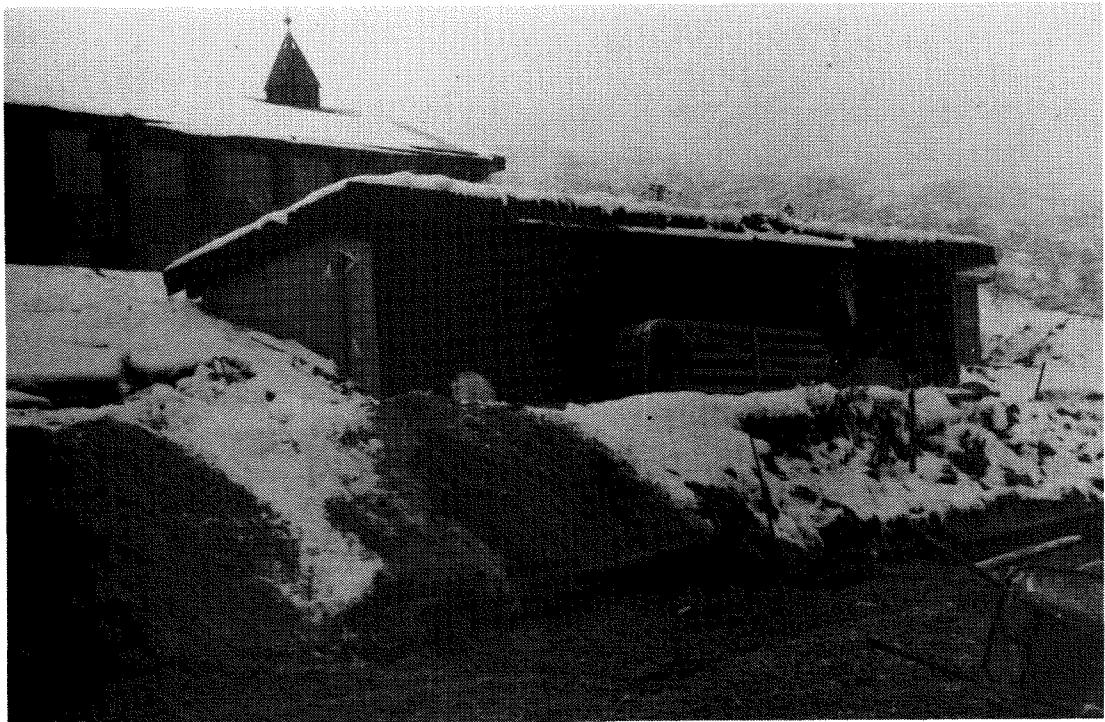
Storefjell renseanlegg

Interiør; Overskuddsluft ledes til
papirkurven.

For å bedre driften ved anlegget, anbefales det å montere skjerm foran overløpsrenne slik at flyteslam holdes tilbake. Driftsforholdene vil også kunne forbedres vesentlig om det ble montert skikkelig lys og ventilasjon. Det er et krav at bassenget har rekkverk og at gangbaner er stødige og gli-sikre.

Vi vil anbefale ombygging av overbygget for å gi bedre arbeidsmiljø i dette anlegget.

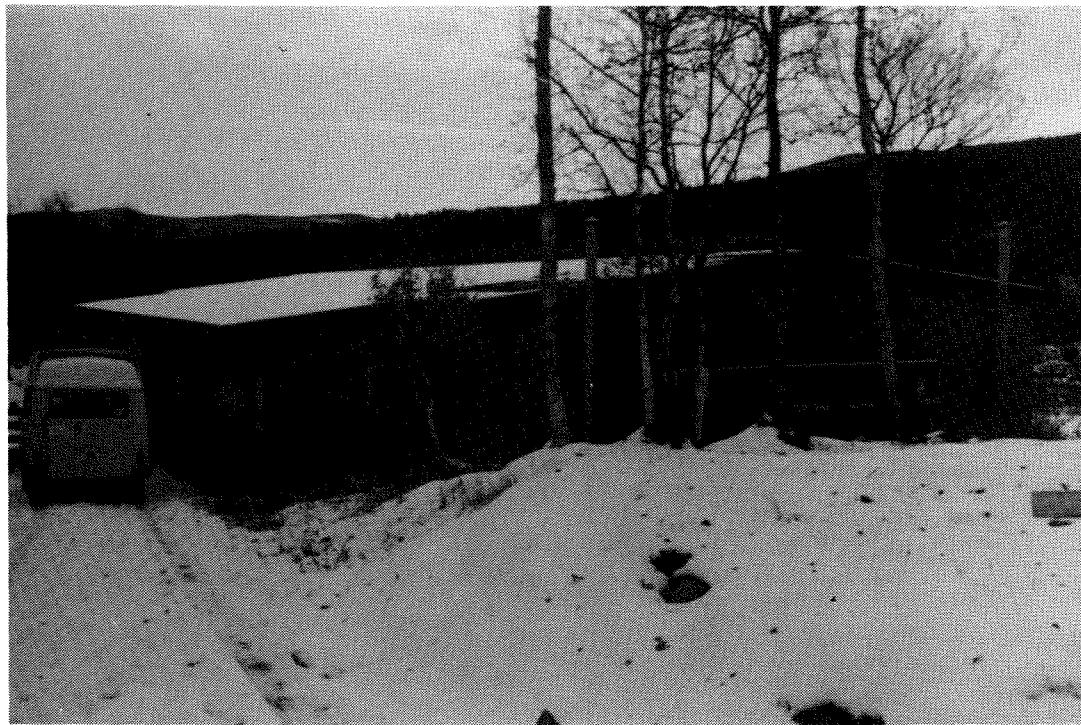
Geilo renseanlegg

Til tross for de vanskelige driftsforhold, var det pent og velstelt.

Vi anbefaler hele anleggets konstruksjon tatt opp til vurdering med ombygging som mål. Det er klart at den nåværende form og dimensjonering av sedimenteringsbassenget er gal. Disse vil muligens kunne være store nok for nåværende belastning, men kan ikke forventes å ta av for dimensjonert vannføring. Ved ombygging bør det også installeres sandfang eller sil, og det bør bygges målerenne for vannføring.

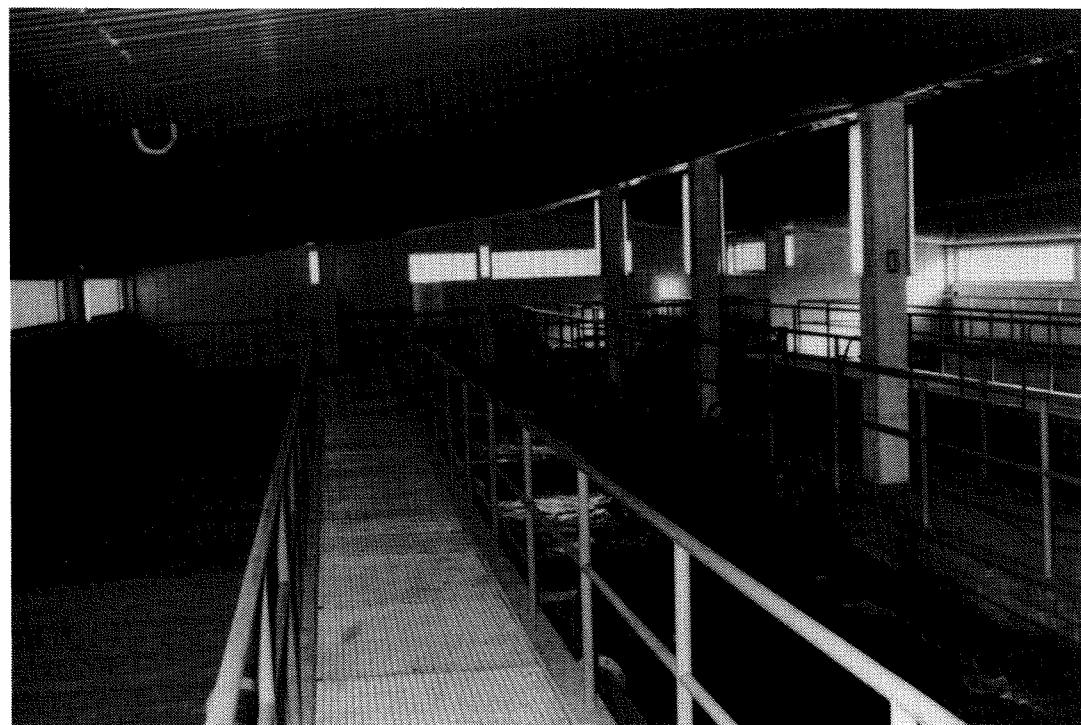
Interiør fra bassenghall

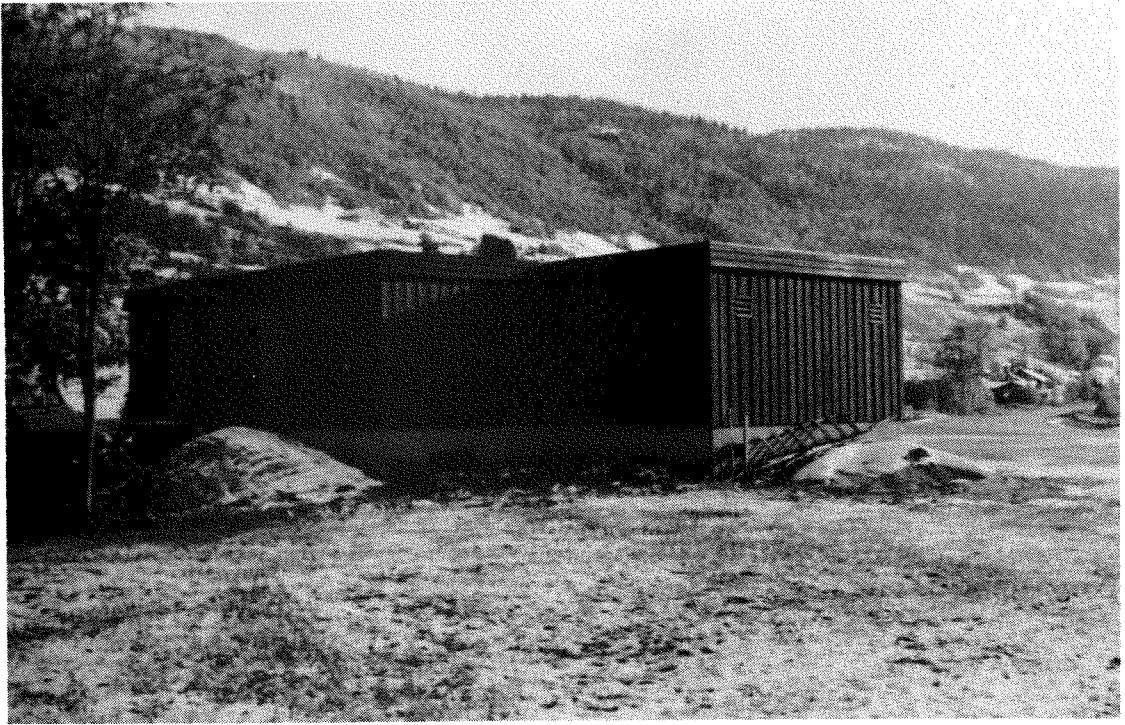
Hol renseanlegg

Som det framgår av bildet, er rista ueheldig plassert under plater i gulvet. Ristgodsmengden er betydelig. Rista går regelmessig tett. En tør derfor anbefale maskinrenset rist her.

Risten er plasert under plater
i gulvet.

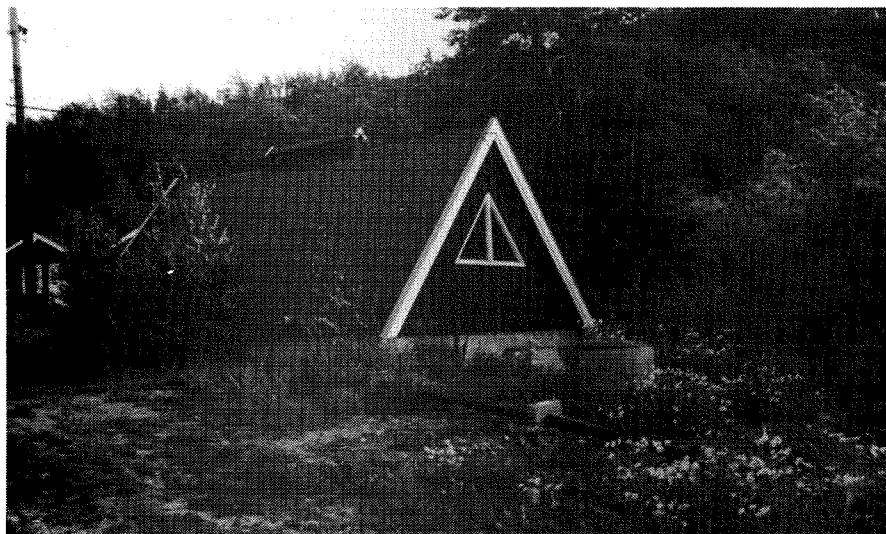
Tyrifjord Turistsenters renseanlegg.

Anlegget virket rent og veldrevet ved besøk.

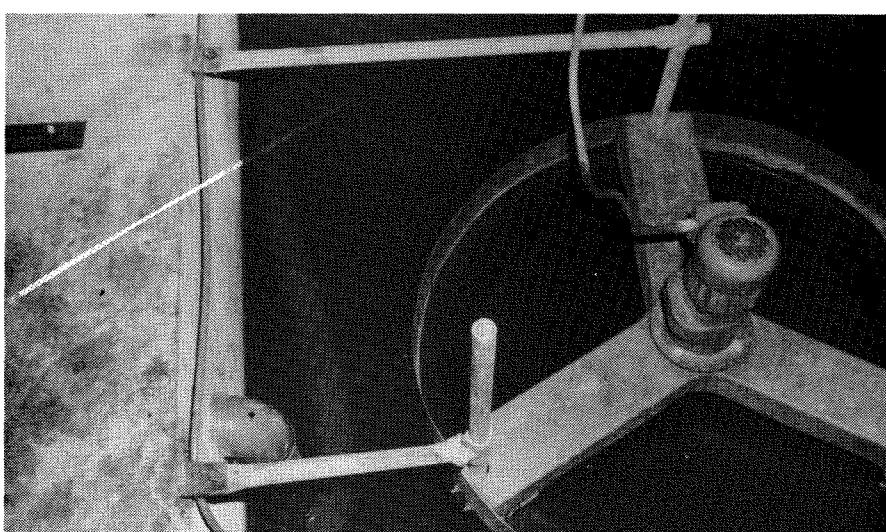
Sedimenteringsbasseng med flokkulator
plasert i midten. Bemerk det dykkede
utløpsrøret.

Det bør monteres rekkverk rundt ettersedimenteringsbassengen, og vi vil anbefale å bytte det nåværende dykkede utløpsarrangementet mot en åpen kanal med sagtakket overløp og flyteslamskjerm.

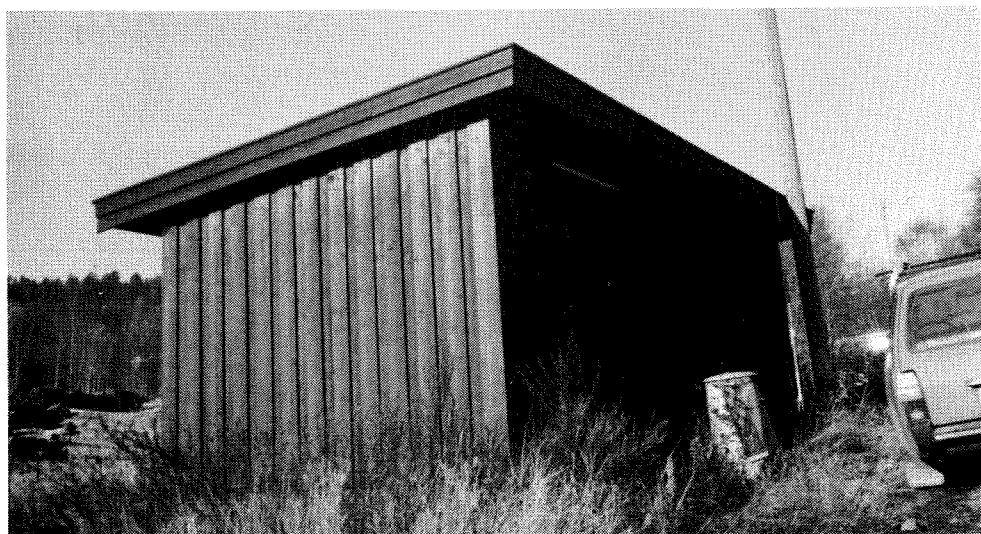
Sagene renseanlegg.

Anlegget var pent og velstelt. De opprinnelige strekkmallristene var dekket med rister i korrosjonsfast materiale.

Det var forøvrig lite å anmerke på dette anlegget. Flyteslamskjerm må imidlertid monteres, og blåsemaskinene må støydempes ved hjelp av lydisolerende kasse eller lignende.

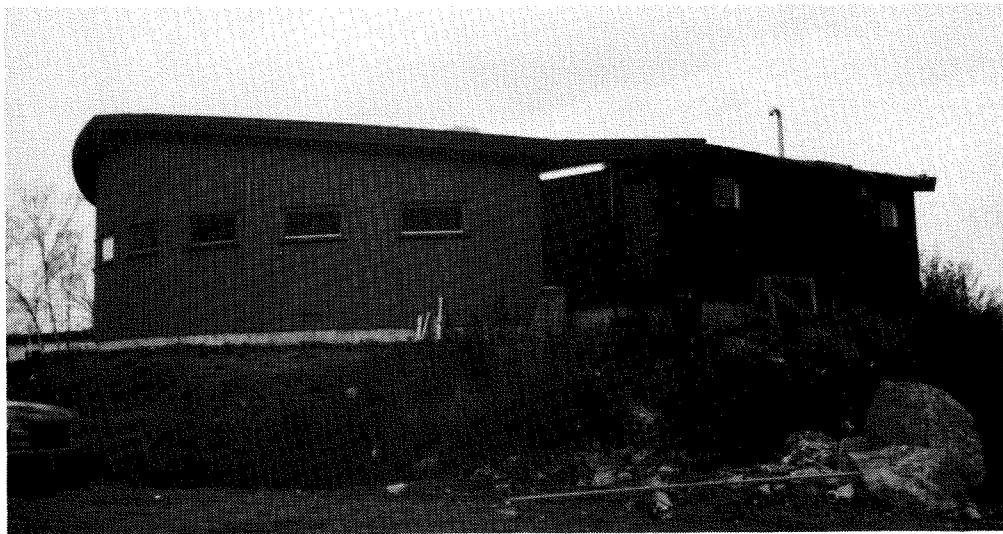
Sætre renseanlegg.

Anlegget var rent og velstelt. Det var god virkning av børsteluftere med lite eller ingen slamakkumulering i ringkanalen.

Vannføringsmåling var ikke mulig på dette anlegget. Det må derfor bygges måleprofil og helst installeres registrerende og summerende måler.

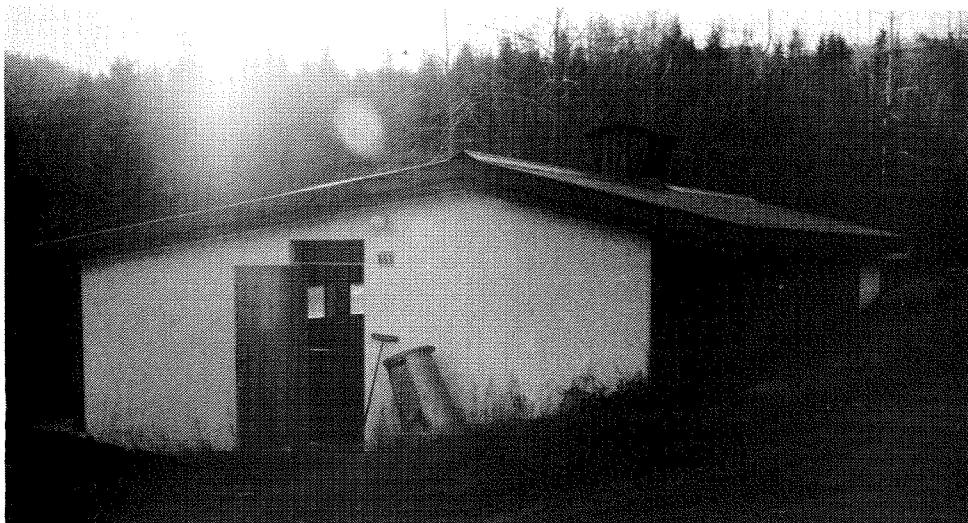
Heistadmoen renseanlegg.

Anlegget virket ikke særlig tiltalende ved besøket. Sprut og søl hadde gjort gangbaner sleipe og forårsaket grønne på veggene. Ifølge oppgaver fra anleggseier, skyldes dette en meget stram bemanningssituasjon. Den normale arbeidsinnsats på anlegg av denne type og størrelse er 2-3 timer/dag, 5 dager i uken. Når dette skrives, 1/2-78, er dette antivelig rettet på.

På grunn av feildimensjonering av sedimentteringsbassenget må dette bygges ut. Samtidig bør man ruste opp blåsemaskiner og montere flere luftere. Det anbefales å vurdere bygningsmessige detaljer i henhold til anleggsdiagnose med den hensikt å skape et bedre arbeidsmiljø.

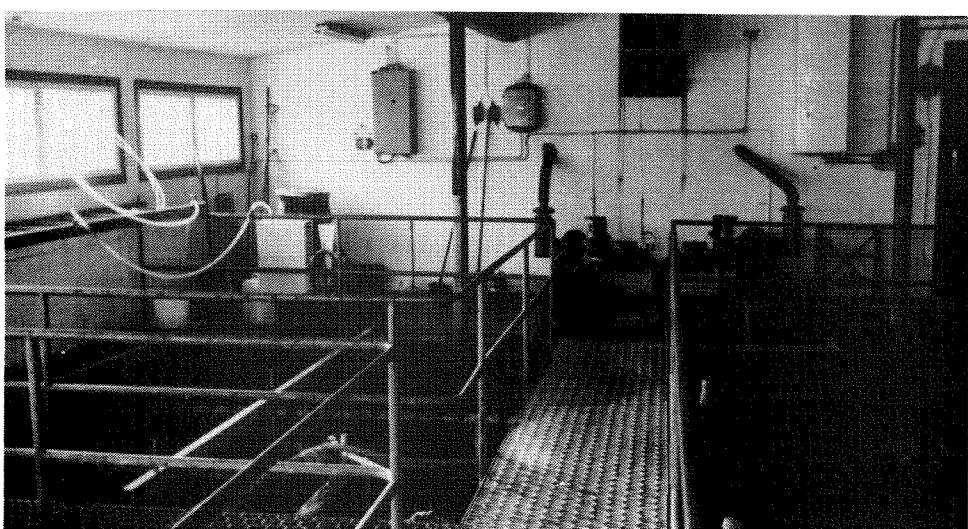
Interiør av bassenghall.

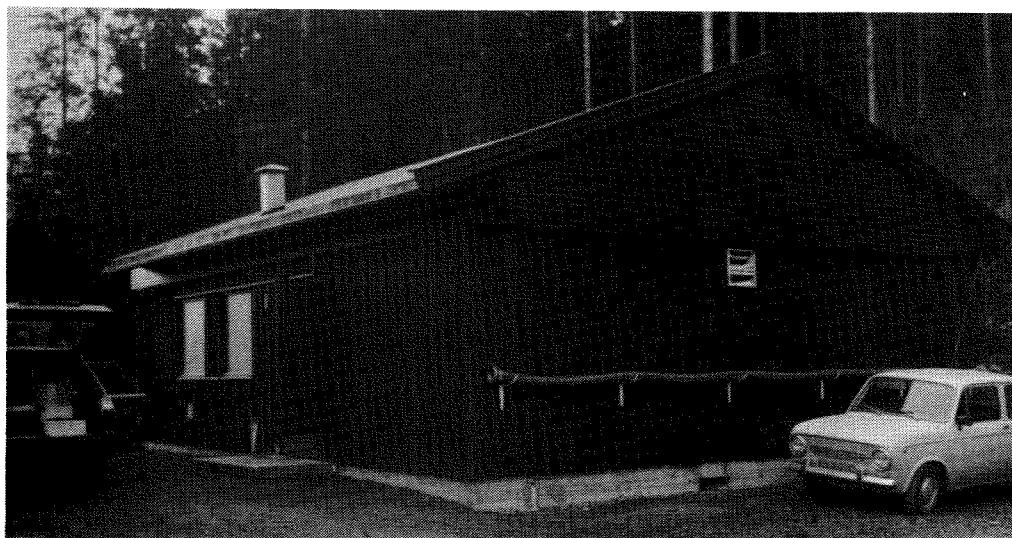
Veungsdalen renseanlegg.

Anlegget var rent og velstelt.

For å underlette den daglige drift, ville det være gunstig med en form for mekanisk flyteslamkrapa. Et antall små vifter som blåser langs overflaten av bassenget, vil få flyteslammet til å samle seg ved avdragsrennen og lette fjerning av slammet.

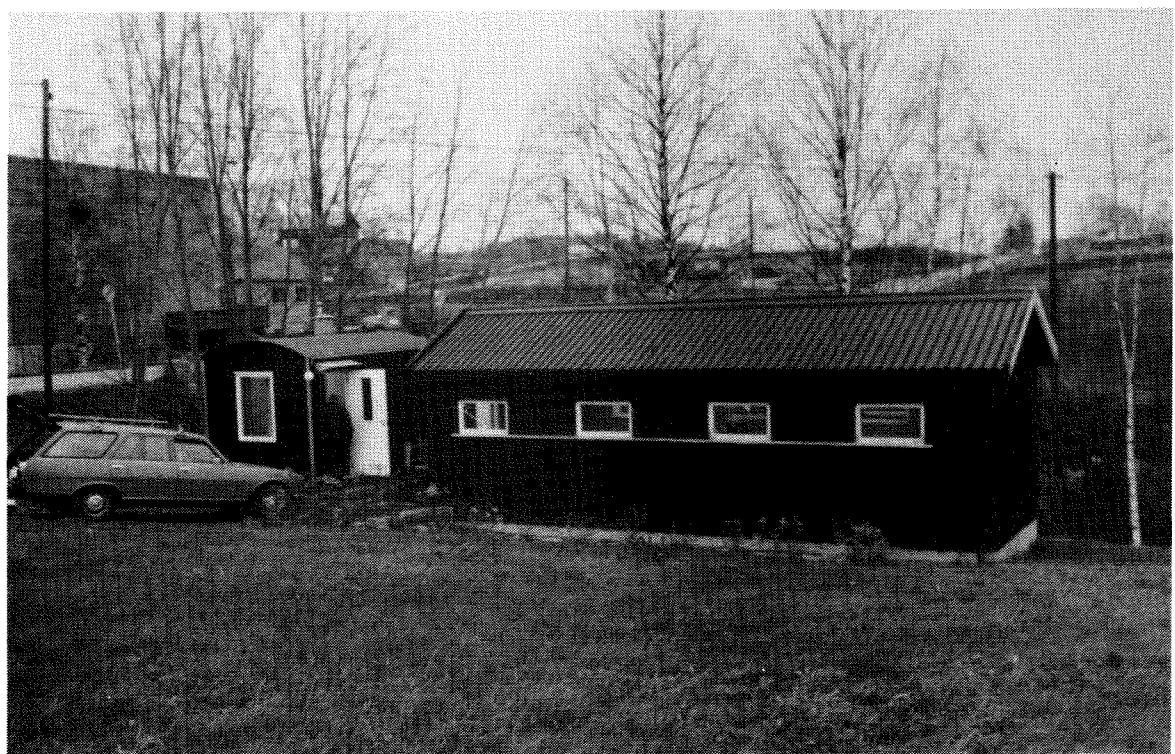
Lierskogen renseanlegg.

Forøvrig var det lite å anmerke på dette anlegget. Anlegget var rent og velstelt og bar preg av god drift.

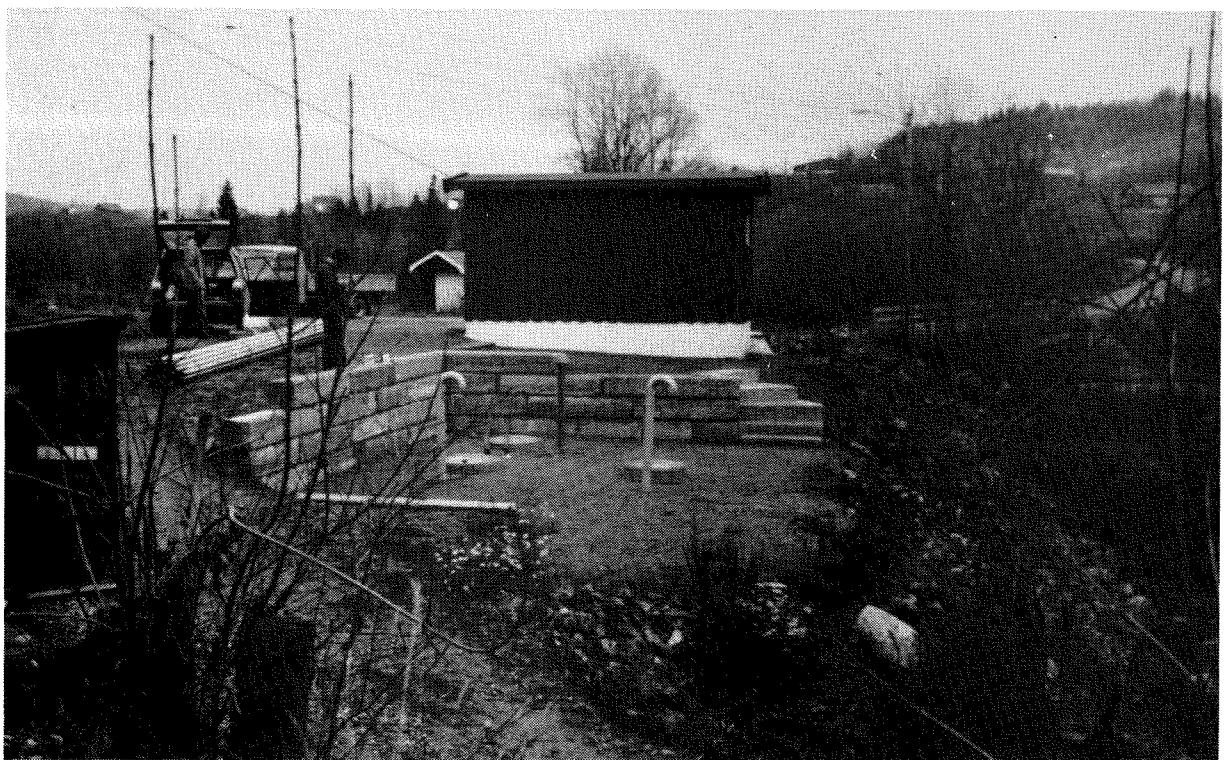
Oddevold renseanlegg.

Oddevald renseanlegg var rent og velstelt.

Det bør skaffes driftsskjema da dette korrekt utfylt er vesentlig mer oversiktlig enn dagbok.

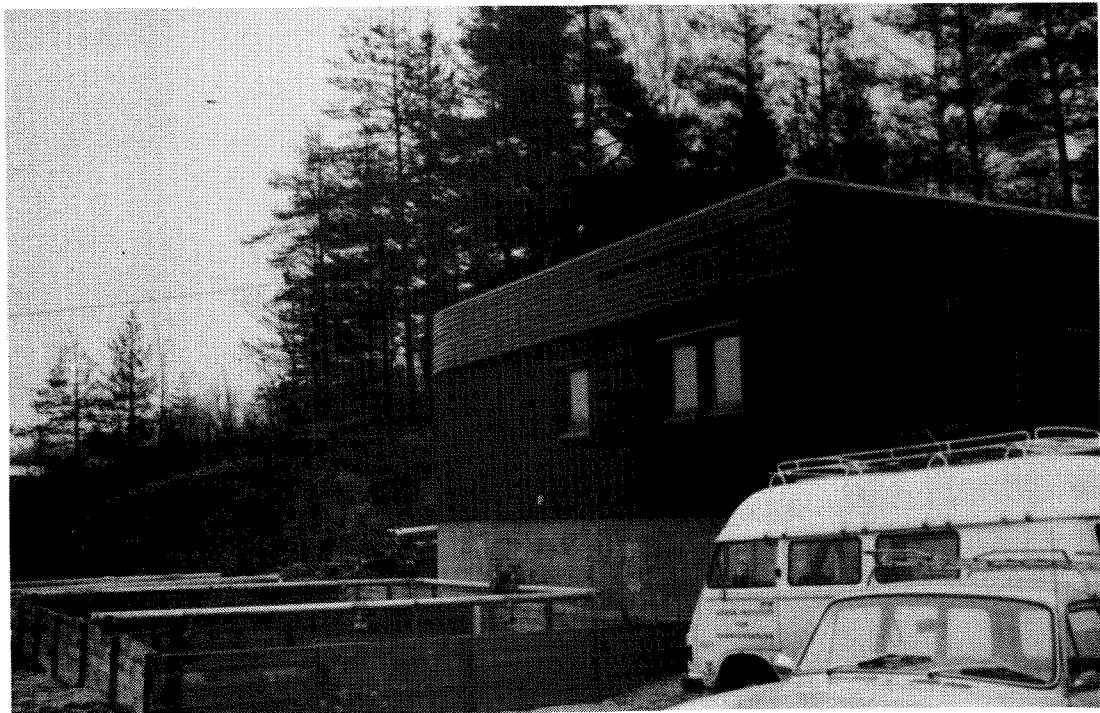
Anlegget var pent, rent og velstelt.

Bårud renseanlegg. I forgrunnen ses tørkesenger
for utråtnet slam.

Anlegget var ikke forskriftsmessig utført m.h.p. ventilasjon og elektrisk opplegg (gnistsikring). Det manglet dessuten utstyr for gassmåling. Videre var anlegget ikke gjerdet inn, og det manglet skilting for å opplyse om gassfare. Disse ting må utbedres, eventuelt i samarbeid med arbeidstilsynet.

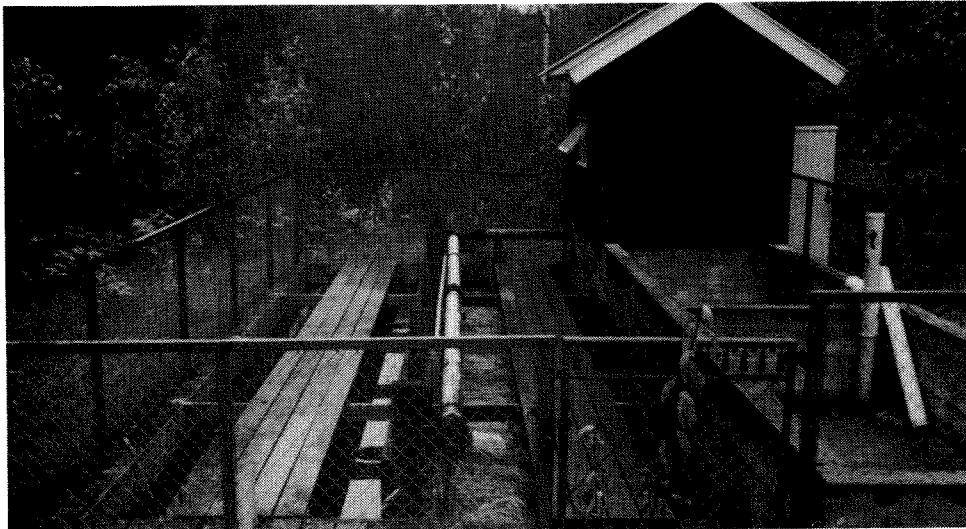
Engerdalen renseanlegg.

Det viste seg at luftmengdene var utilstrekkelige til å holde slammet i suspensjon. Slammet inneholdt også en del sand og leire, og dette tunge materiale hadde delvis tettet lufterne. Derfor anbefaler vi anlegget tømt. Lufterne må rengjøres, og vi vil anbefale å heve disse i forhold til returslamspalten slik at muligheten for kortslutningsstrømmer minner. Det er også viktig at slangene til lufterne kontrolleres for lekkasjer. Gangbaner må sikres slik at ulykker forhindres.

Ved drift av anlegg med spalteretur er det særdeles viktig med regelmessig skraping av veggene i sedimenteringsbassengen. For om mulig å bedre driften ved anlegget, anbefales det at man gjør forsøk med å plassere lufterne på motsatt side av skilleveggen mellom luftetank og sedimenteringsbasseng. Dette kan gi roligere strømningsforhold i sedimenteringsbassengen og dermed en bedre avskilling av aktiv slam.

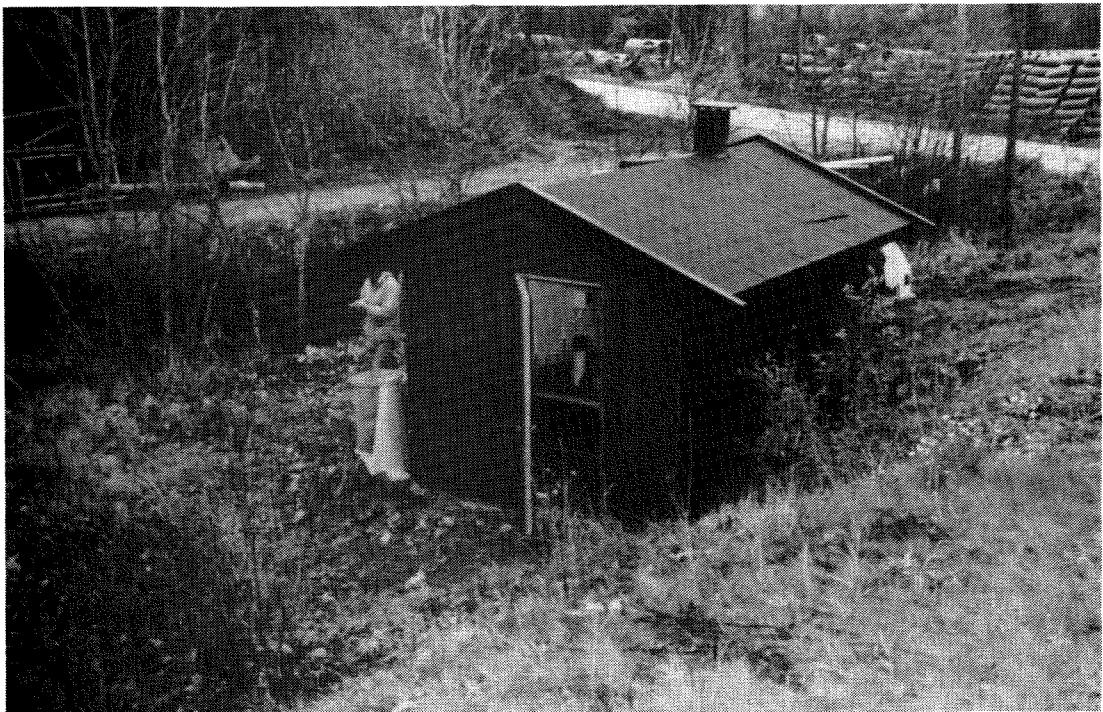
Haugfoss skoles renseanlegg.

På grunn av bassengformen, er innløppspalten mellom 10 og 15 cm bred, og en vil derfor få en sterk turbulent strøm som først saker kortslutning i bassenget med slamflukt til følge. Av disse grunner må sedimenteringsbassenget bygges om. En vil da også kunne unngå dødsonene med slamakkumulering.

Detalj av innløpskassen i sedimenteringstanken.
Bildet gir et inntrykk av misforholdet mellom
størrelsen på innløpskasse og overflaten på
sedimententeringsbassengen.

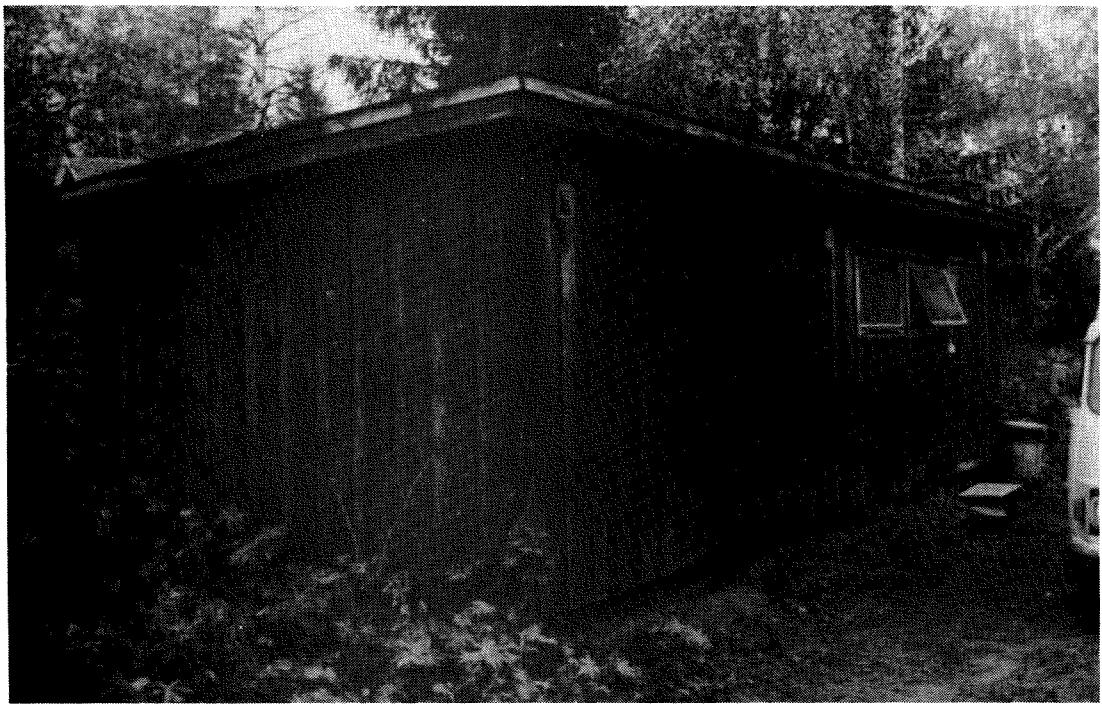
Modum Bads renseanlegg.

Anlegget virket rent og velstelt.

Arbeidsmiljøet kan forbedres ved installasjon av vifte for ventilasjon, og lydnivå fra blåsemaskiner kan dempes med lydisolerende kasse. Vask med varmt vann skal finnes på renseanlegg.

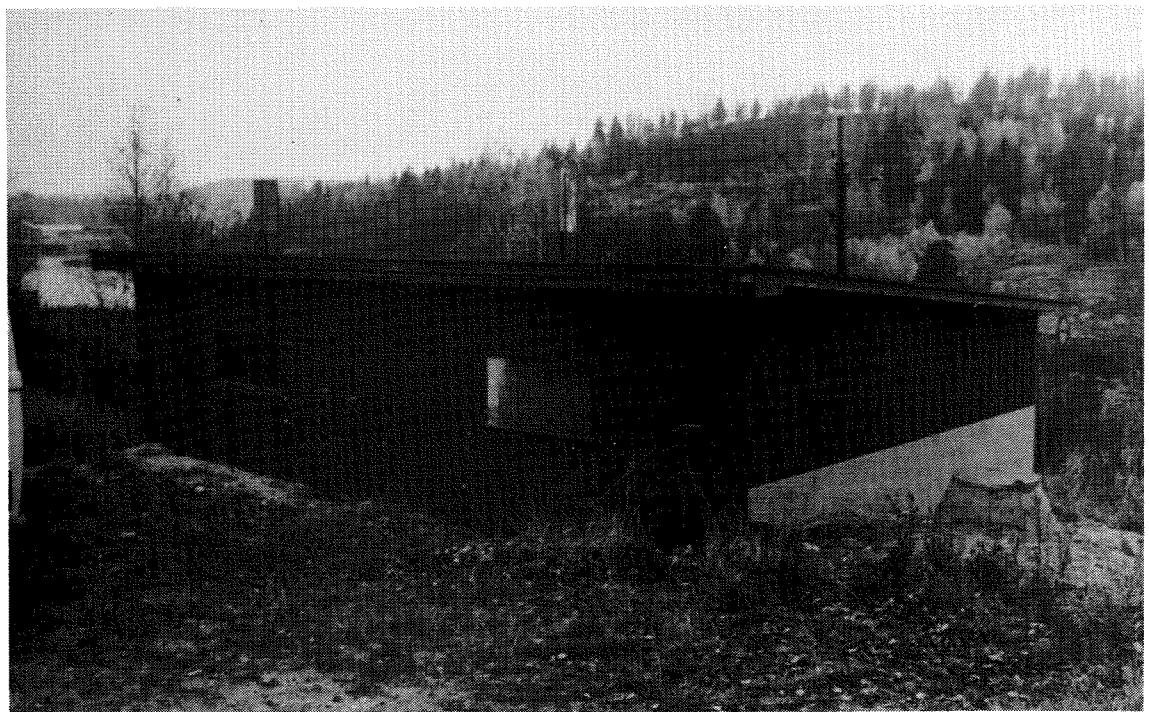
Sporpind renseanlegg.

Pkt. 1: Overløpet tettes regelmessig pga. feil utforming - dette medfører hydraulisk overbelastning. Pkt. 8 og 9: I den ene linjen (nærmest elva) var lufterne delvis tette slik at en del hadde dårlig omrøring og derfor slammakkumulering. Pkt. 11: Overløpsrennen er skeive. Pkt. 12: Det mangler flyteslamskjerm foran overløpsrennen. Pkt. 23: Vannføringsmåler (limnograf) er ikke kalibrert, kan ikke avleses. Pkt. 28: Svært høyt støynivå i bassenghall. Blåsemaskinene bør bygges inn i lyddempende kasse. Pkt. 29: Strekkmetallrister i gangbaner er svært rustne.

Sporpind renseanlegg består av to parallelle prefabrikkerte biologiske anlegg av type Dravo E. Anlegget er dimensjonert for 2 x 300 personer. Ved besøk var omlag 350 personer tilknyttet. Ledningsnettet er bygget som separat system. Det er imidlertid en hel del innlekkning slik at overvann og infiltrasjonsvanns-mengdene er store i perioder med nedbør.

Støynivået var for høyt i dette anlegget. Blåsemaskinene bør derfor bygges inn i eget lydisolert rom. Strekkmetallrister bør snarest byttes ut mot galvaniserte, press-sveisede rister.

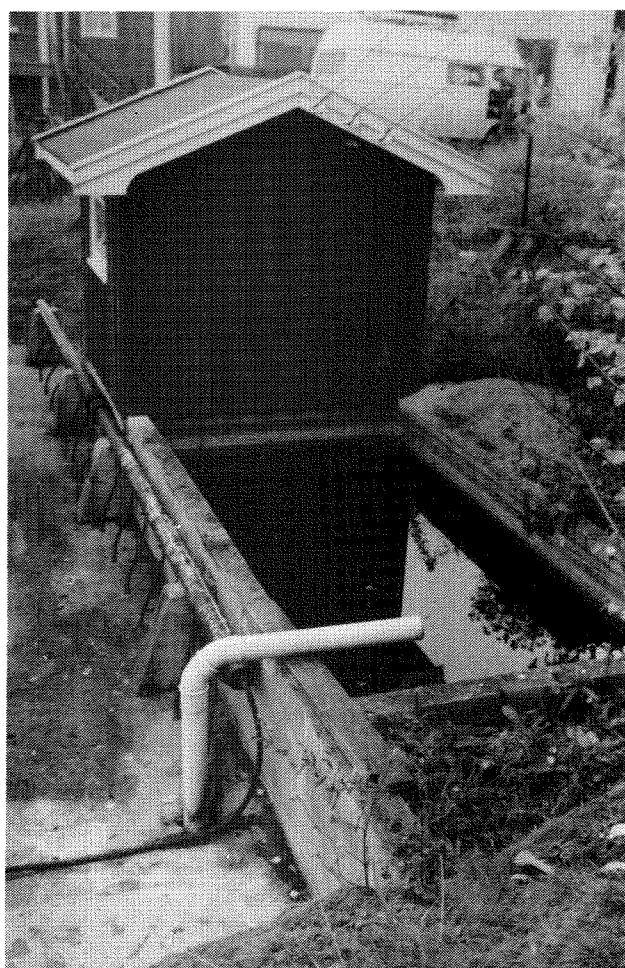
Tørkeseng for avvanning av overskudds-slam.

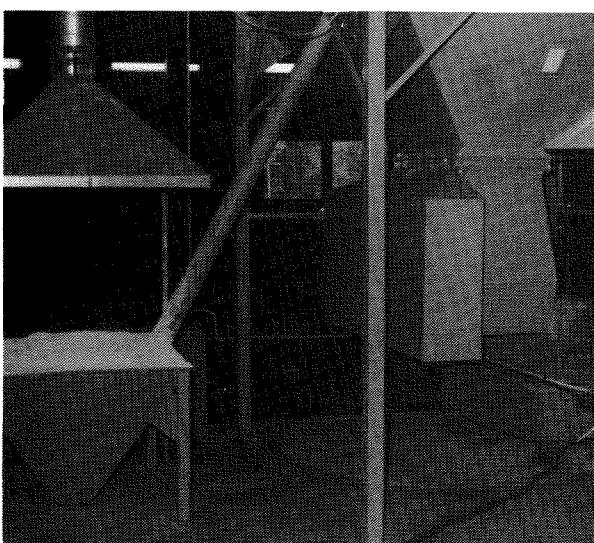
Utsyr for kalk dosering.
Kalken tømmes i trakten til venstre,
skrus opp i silo til høyre og doseres
derfra til slammet.

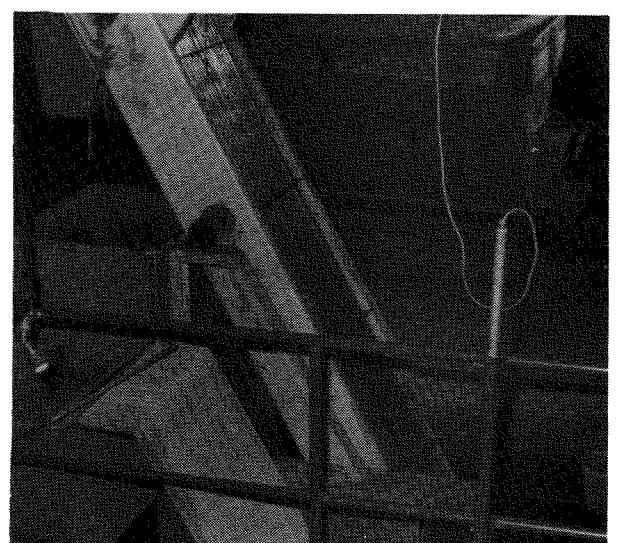
Maskinrenset rist.
I bakgrunnen ses sugefilterpresse.

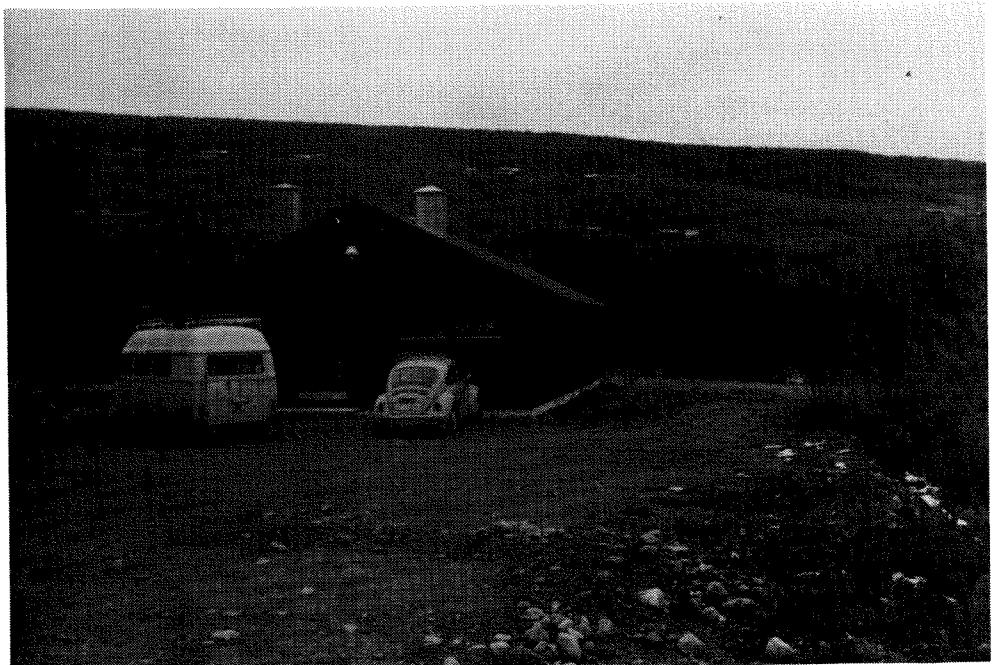
Stormogen renseanlegg.

Interiør. Risten er et provisorium
da en del av luftetanken er kortsluttet.

Anlegget blir besøkt annen hver dag. Til driftsrutiner må da høre å skrape veggene i sedimenteringstanken og å fjerne flyteslam. Flyteslamskjerm vil bli montert. Vi anbefaler i tillegg at en lager et ekstra flyteslamavdrag midt i sedimenteringstanken.

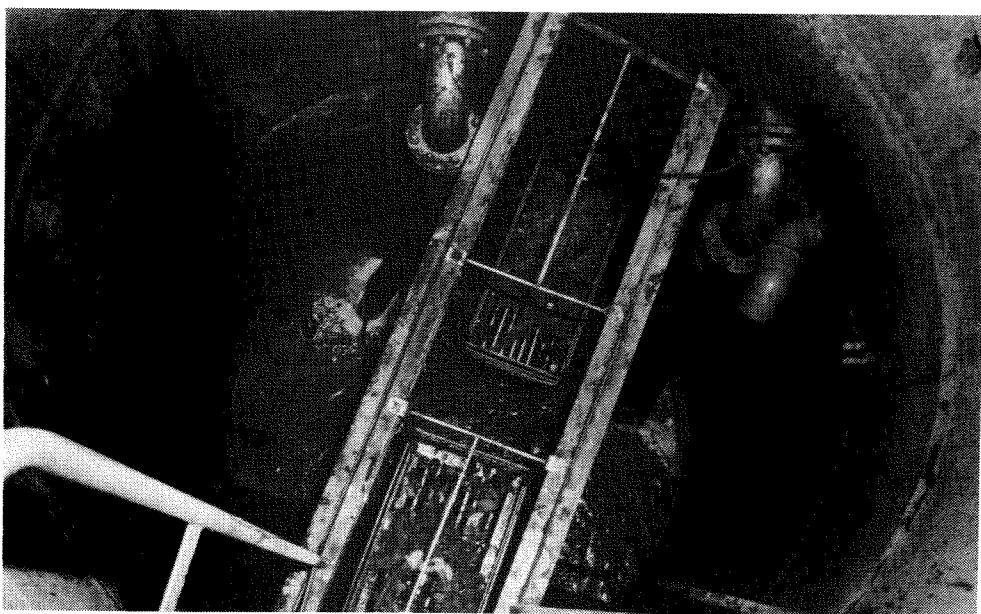
Pumpeskum med grovrister.

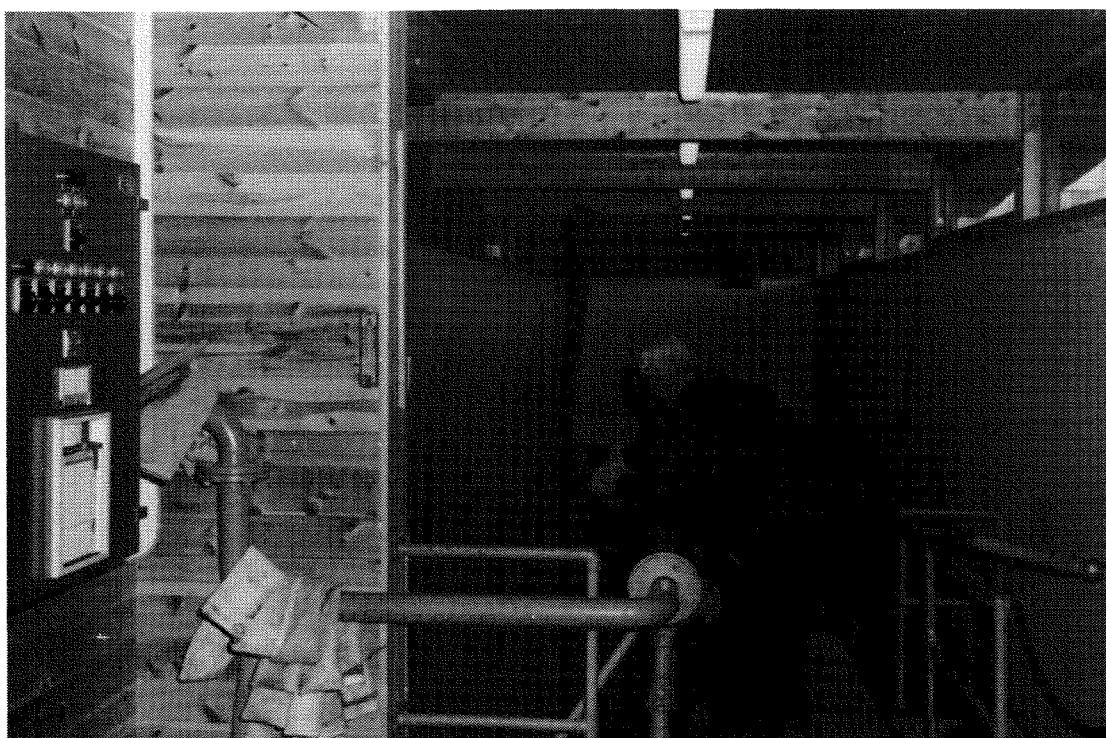
Interiør. Rengjøring av lufttere
ble igangsatt ved besøk.

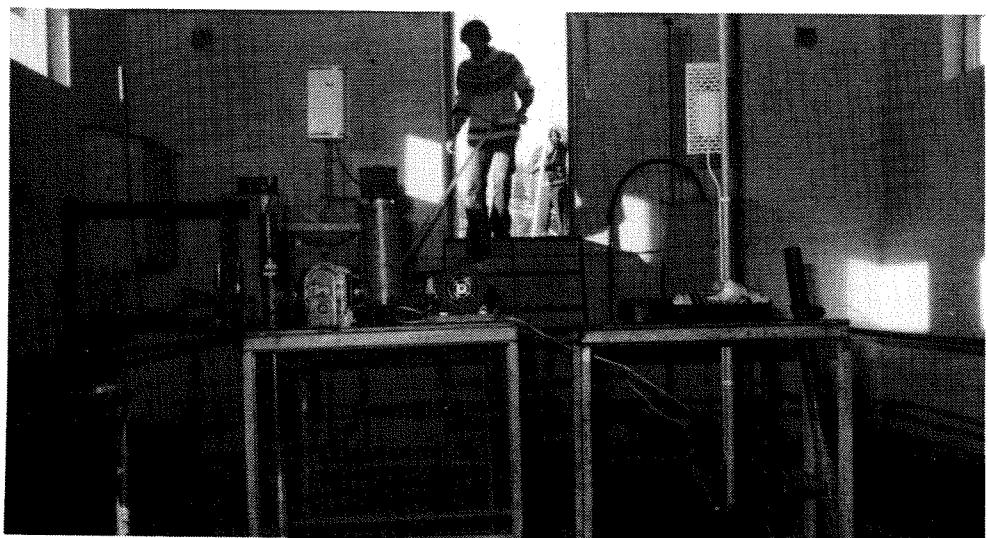
Måleprofilen på utløpet kan ikke leses av på grunn
av oppstuvning i utløpsledningen.

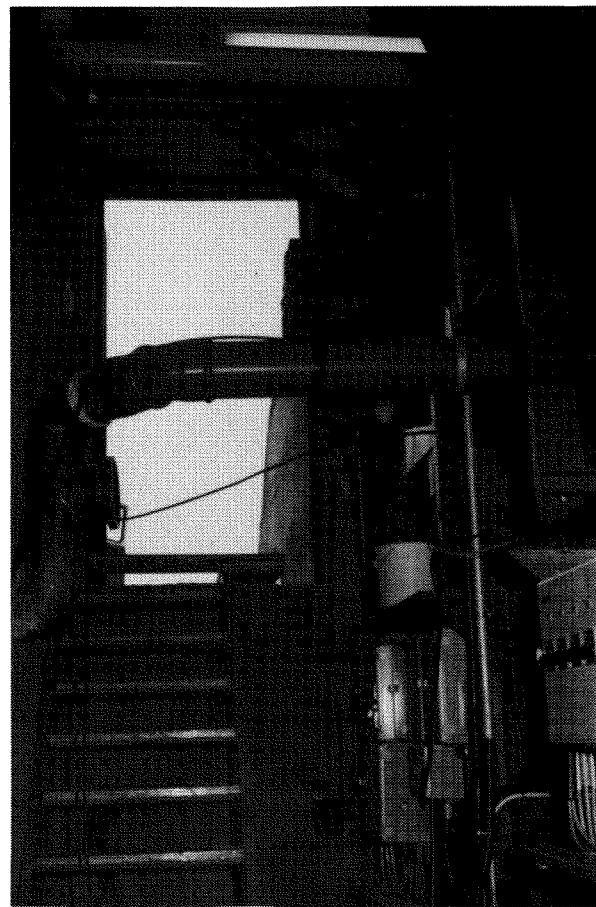
Bergsjø renseanlegg. Interiør. I bakgrunnen ser man overløpskassen oppå veggen.
