NORSK INSTITUTT FOR VANNFORSKNING

O - 52/75

Driftsundersøkelse av renseanlegg

Buskerud

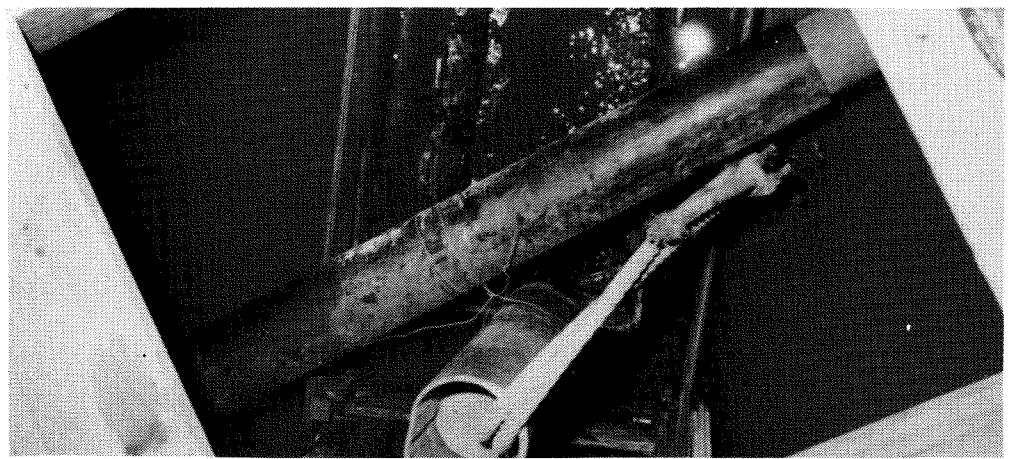
Overløpsrennen i slamavskiller

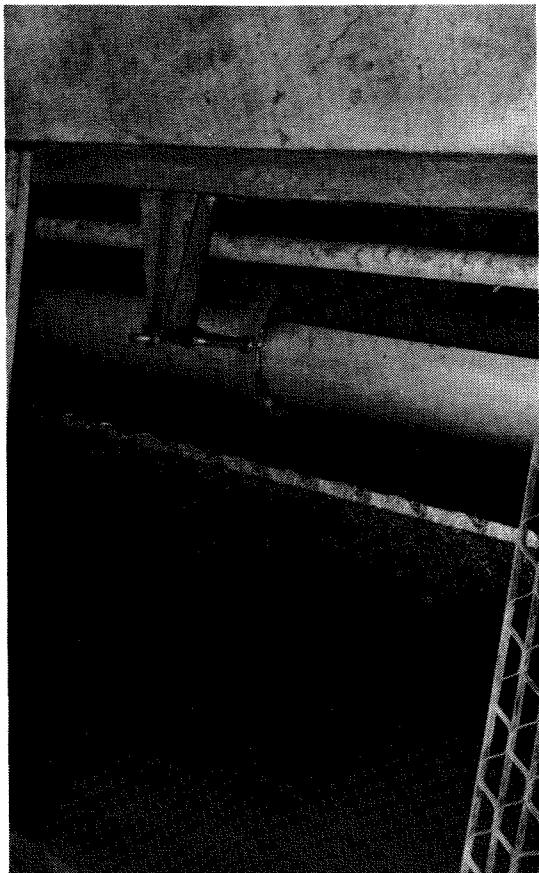
Overløpsrenne med flyteslamavdrag

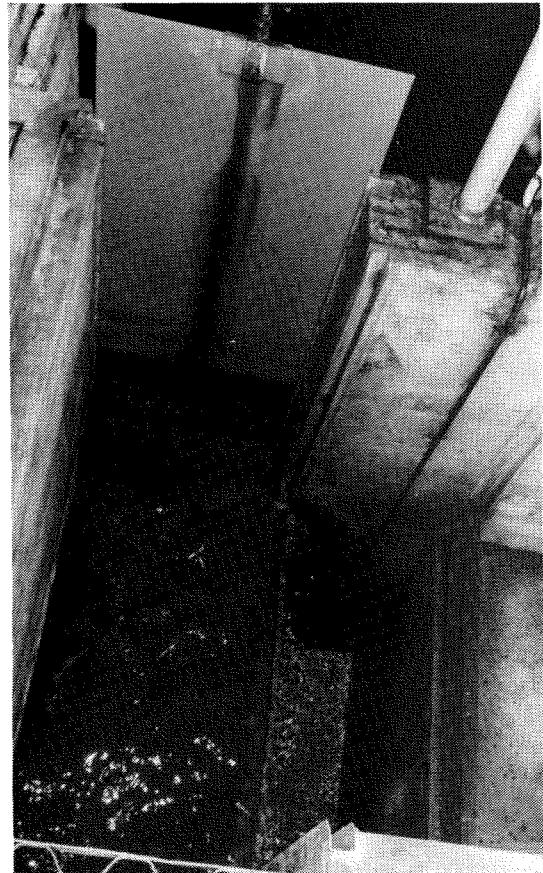
Tilløpsrenne med overløp til høyre
