## Driftsundersøkelse av renseanlegg

Akershus

del 2

15. november 1978

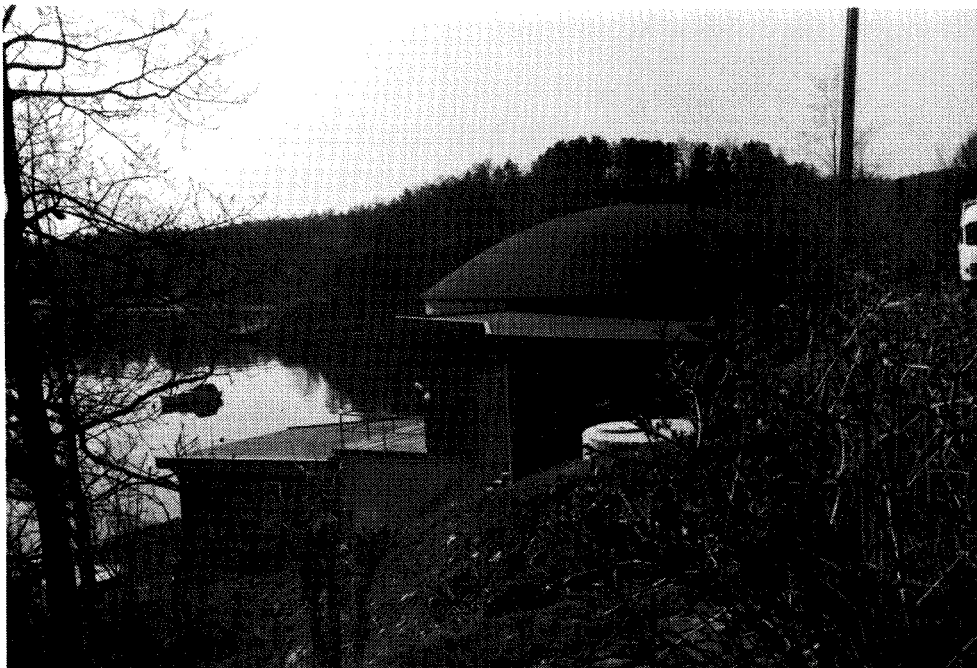
Blakstad renseanlegg.

Årsakene til det dårlige resultatet ligger i 1) For høy hydraulisk belastning, 2) For lav kjemikaliedosering, 3) Mangel av flokkuleringskammer.

Kjemikaliedoseringen ble satt opp under besøket og det er sannsynlig at dette medfører bedre rensresultat. Imidlertid vil en ha problemer med den høye hydrauliske belastningen og det er derfor å anbefale at overløpet foran sedimenteringsbassenget kontrolleres regelmessig slik at slamflukt unngås.

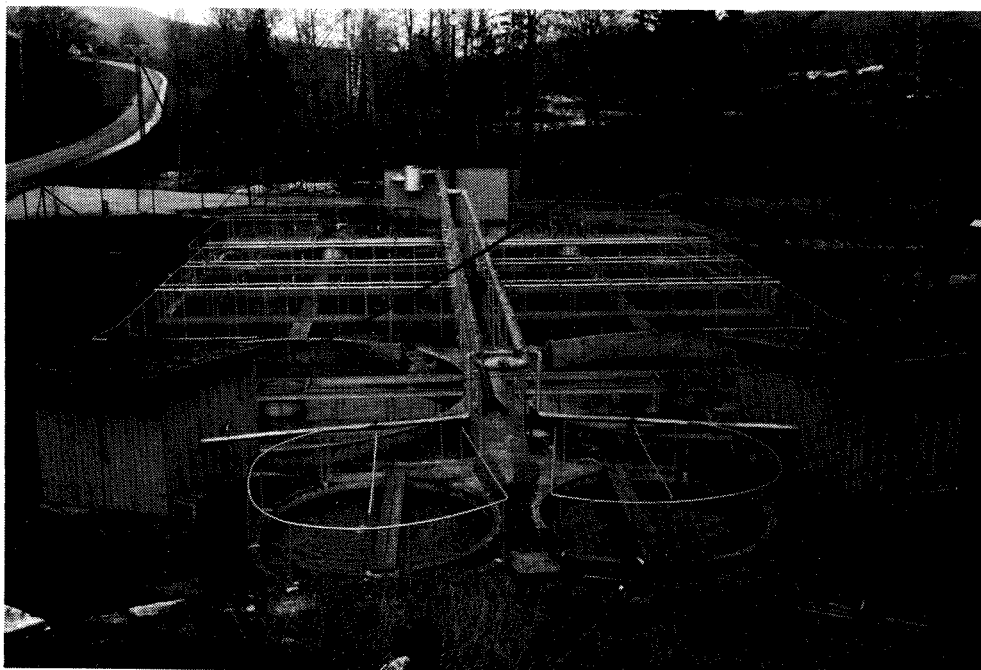
Dikemark renseanlegg

Analyser og anleggsdiagnose viser gode resultater. Det er få anmerkninger under anleggsdiagnose, - men de berører feil som har direkte innflytelse på renseresultatet. Av mangler som bør fremheves er: flyteslamskjermer, vannføringsmåler og mulighet for å måle slamstrømmen til råtnetank. Den siste arrangeres ved å bestemme pumpekapasiteten og så ved pumping å registrere tiden. Det er et krav om rister for overløpsvann; En vil også påpeke det betenkelige ved at ristgodset ikke er tildekket. Et godt driftsskjema som føres daglig skal finnes på anlegget.

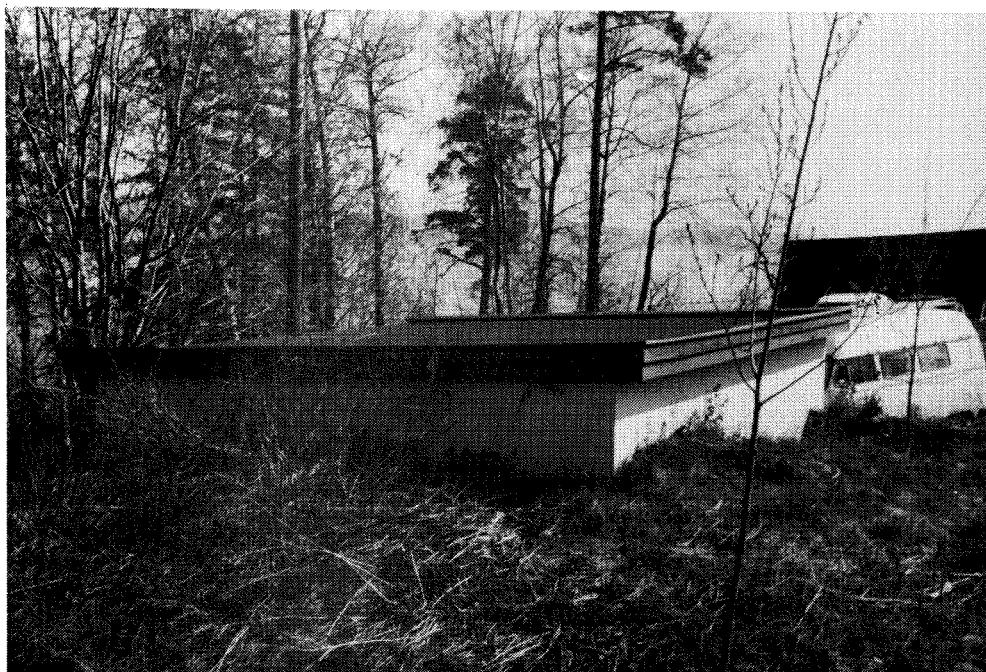
Marken renseanlegg.

Vannføringen gjennom anlegget var meget stor og avløpsvannet var sterkt fortynnet - dette fremgår av det store siktedypet. Imidlertid var det så mye sedimenterbart stoff i utløpsvannet at anlegget må sies ikke å virke. Årsaken til dette er sannsynligvis at slammet blir spylt ut ved regnvær da det ikke finnes overløp foran anlegget. Det var ikke fra driftsskjema mulig å bestemme når utspyling hadde skjedd.

For å sikre en rimelig drift av dette anlegget må det bygges overløp slik at en unngår slamtap. Driftsskjema må også føres nøyaktig og det er påkrevet med måleoverløp slik at vannføringen kan kontrolleres.

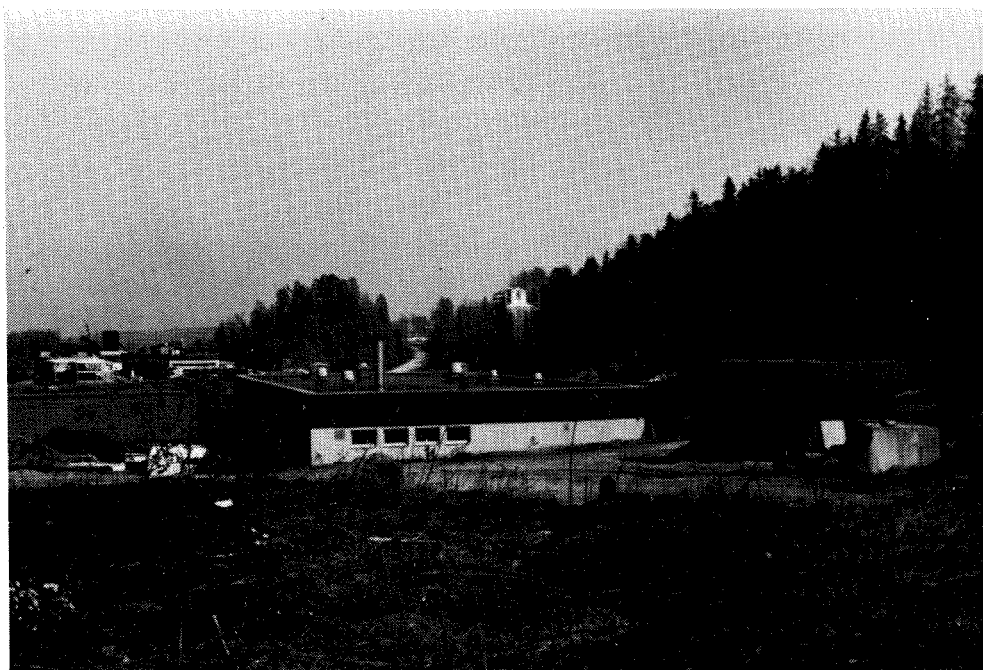
Analyseresultatene viser dårlig resultat m.h.p. fjerning av organisk stoff. Dette har sammenheng med avvanning av septiktankslam - som ved avvanning gir et rejektivann med høyt innhold av løst organisk stoff, som i liten grad lar seg fjerne ved kjemisk felling - men også p.g.a. høye innløpskonsentrasjoner. Fosforfjerningen var heller ikke spesielt god. Dette har utvilsomt sammenheng med flokkoppbyggingen som er lite effektiv med luftomrøring i flokkuleringskamrene.

Slemmestad renseanlegg. En ser risthus for septik mottak til høyre.

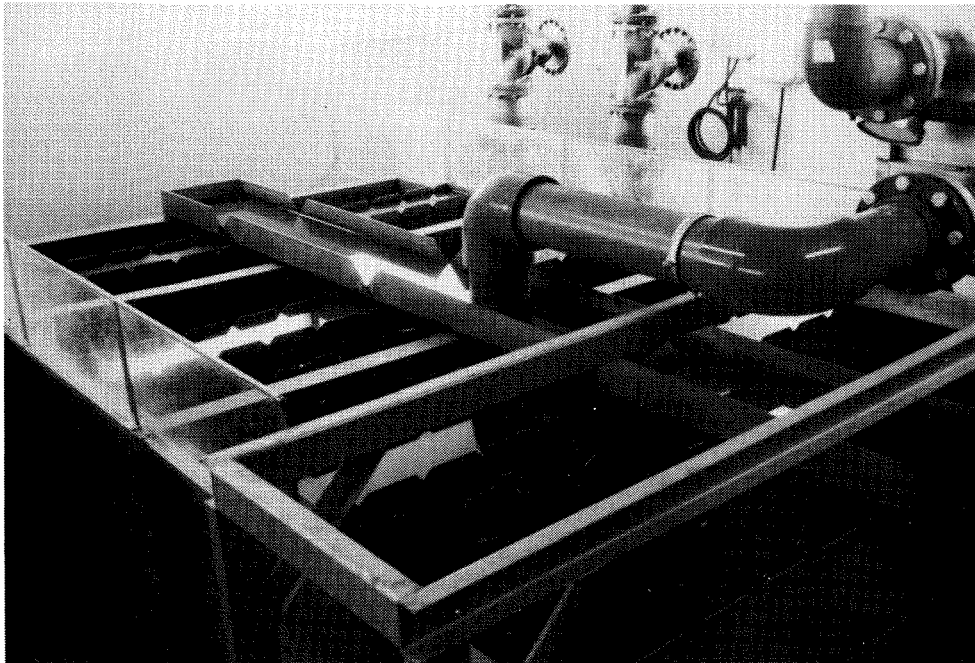
Ventiler, pumper og rørledninger i dette anlegget er dimensjonert for helt andre vannføringer enn det som kommer til anlegget idag. Det samme gjelder flotasjonstanken. Dette medfører at en har sedimentering i rørledninger, ventiler og i fordelingsrennene over biofilteret. Om flotasjonsenheten hadde vært i drift hadde den kanskje arbeidet 20 minutter pr. døgn. Det er tvilsomt om disse forhold kan gi tilfredsstillende drift og rensesultater.

Interiør: Biologisk filter med fordelingsrenner.

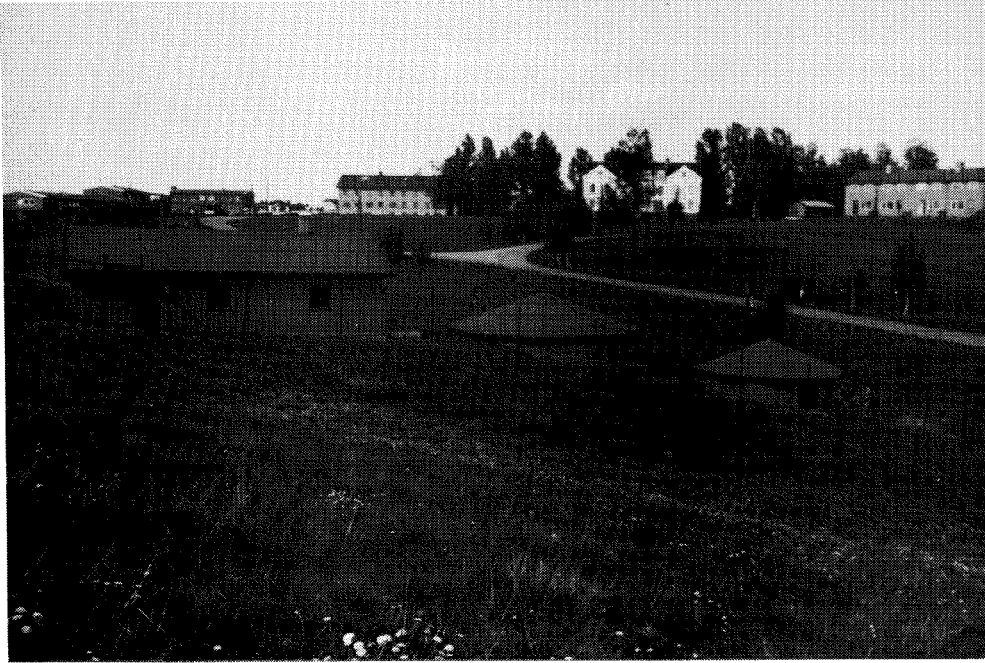
Onsrud renseanlegg.

Anleggsdiagnosen påpeker en del feil som kan ha avgjørende innflytelse på renseresultatet nemlig rist som er ute av drift og anaerobe avsetninger i innløpsrennen, mangel på flyteslamskjermer foran overløpsrenner og skjeve utløpsrenner.

De personalsikkerhetsmessige forhold var også dårlig tilgodesett.

På bakgrunn av anleggsdiagnose og alminnelig inntrykk ved besøket vil vi anbefale en generell oppussing og modernisering av anlegget.

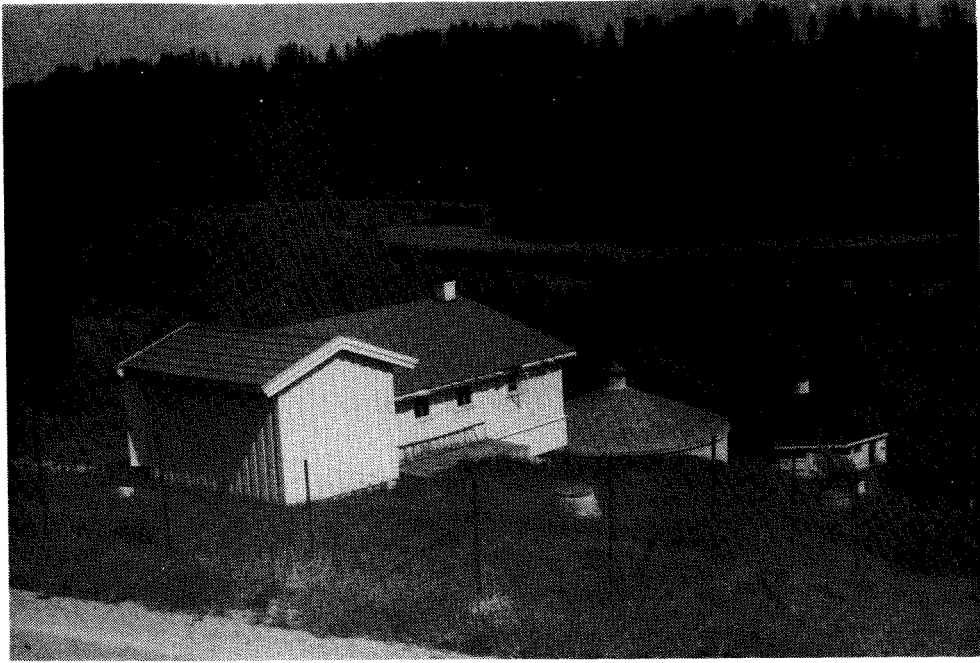
Sessvoldmoen renseanlegg

Målekassen for vannføringsmåler var rustet istykker, den hadde dessuten en uheldig form, slik at det var turbulent strøm over overløpskanten. Det anbefales derfor en ombygging av denne kassen når den allikevel skal repareres.

Ristfunksjonen er dårlig fordi det er fjernet en del staver i risten. Om dette er foranlediget av store ristgodsmengder og fare for tiltetting bør en isteden montere en større rist.

På bakgrunn av ovenstående kommentarer anbefaler vi at anlegget blir pusset opp generelt, og at det vies spesiell oppmerksomhet overfor vernetiltak.

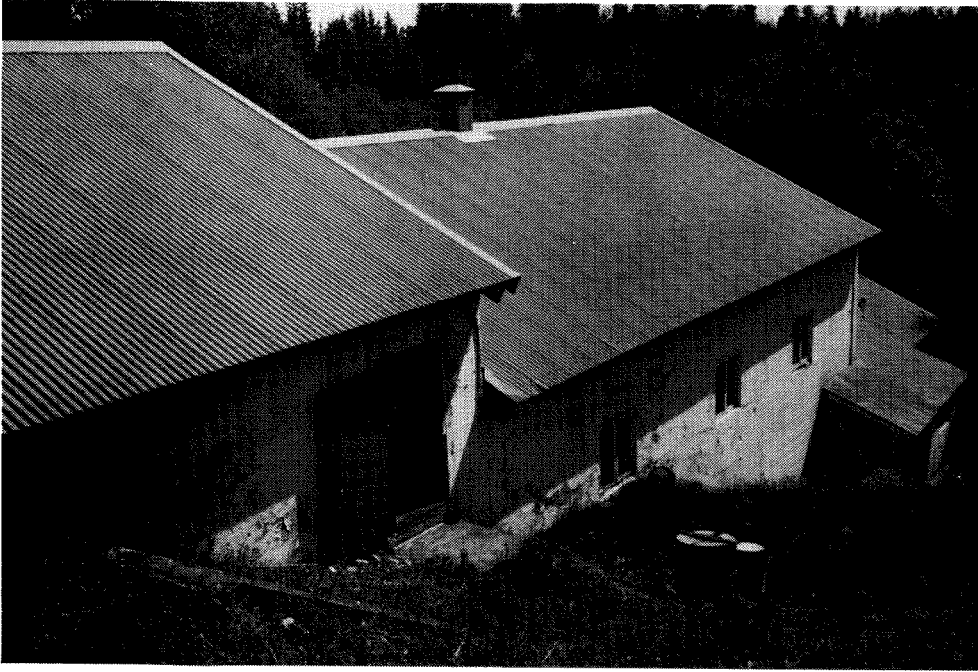
Trandum renseanlegg

Anleggsdiagnosen påpeker en del feil og mangler ved bygningen og prosessutstyr. Av direkte betydning for renseresultatene er mangel på flyteslamskjerm og det lite tilfredsstillende regnvannsoverløpet.

De bygningsmessige forhold forøvrig bar preg av slitasje, og en vil derfor anbefale en oppussing/modernisering hvor en også tar tilbørlig hensyn til arbeidsmiljøkrav.

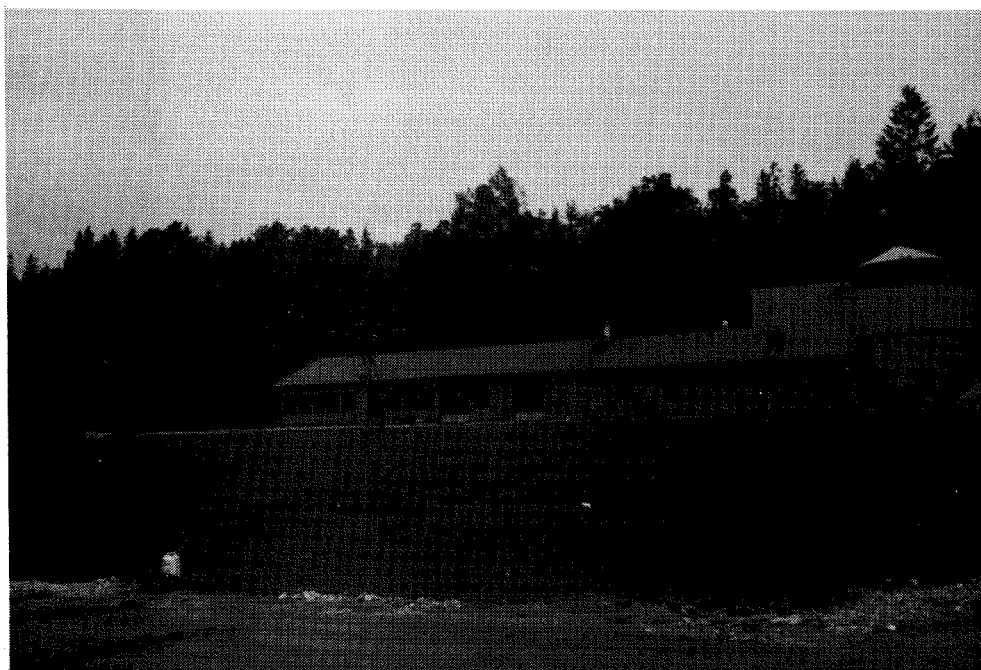
Søndre Follo Kloakkverk

Det var utstyr for klorering av utløpsvannet, og det var lagret 2x900 kg klorgass på anlegget. Da det ikke foreligger noe umiddelbart behov eller krav om klorering, anbefaler vi disse fatene fjernet da de utgjør en latent risiko for personalet ved anlegget.
