NORSK INSTITUTT FOR VANNFORSKNING

## Driftsundersøkelse av renseanlegg

Akershus

del 2

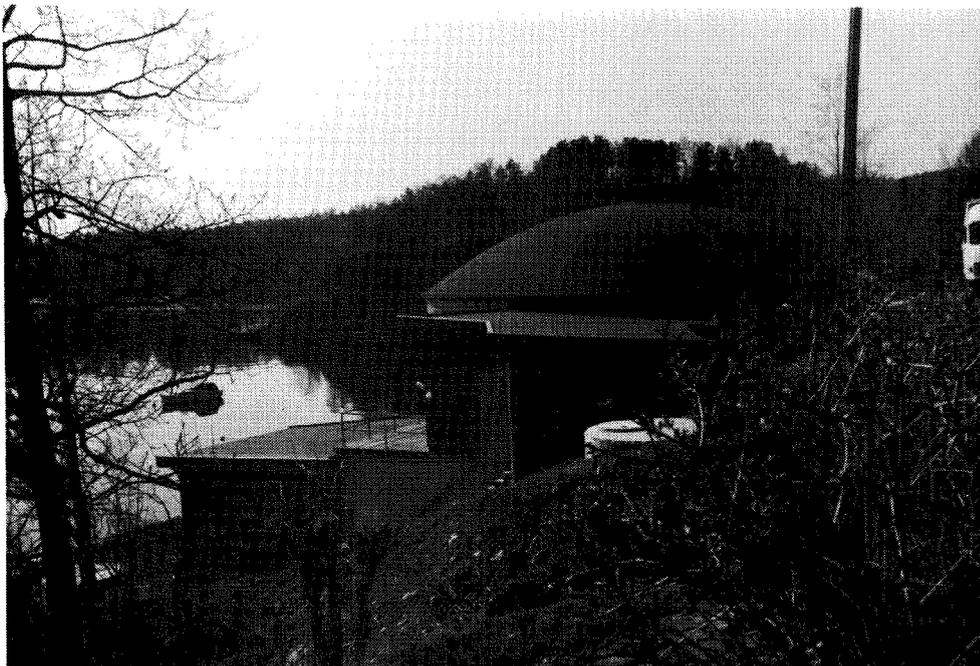
Blakstad renseanlegg.

Årsakene til det dårlige resultatet ligger i 1) For høy hydraulisk belastning, 2) For lav kjemikaliedosering, 3) Mangel av flokkuleringskammer.

Kjemikaliedoseringen ble satt opp under besøket og det er sannsynlig at dette medfører bedre rensresultat. Imidlertid vil en ha problemer med den høye hydrauliske belastningen og det er derfor å anbefale at overløpet foran sedimenteringsbassenget kontrolleres regelmessig slik at slamflukt unngås.

Anlegget skal nedlegges innen 4 år, og det vil derfor ha liten hensikt å gå til omfattende ombygging av det.

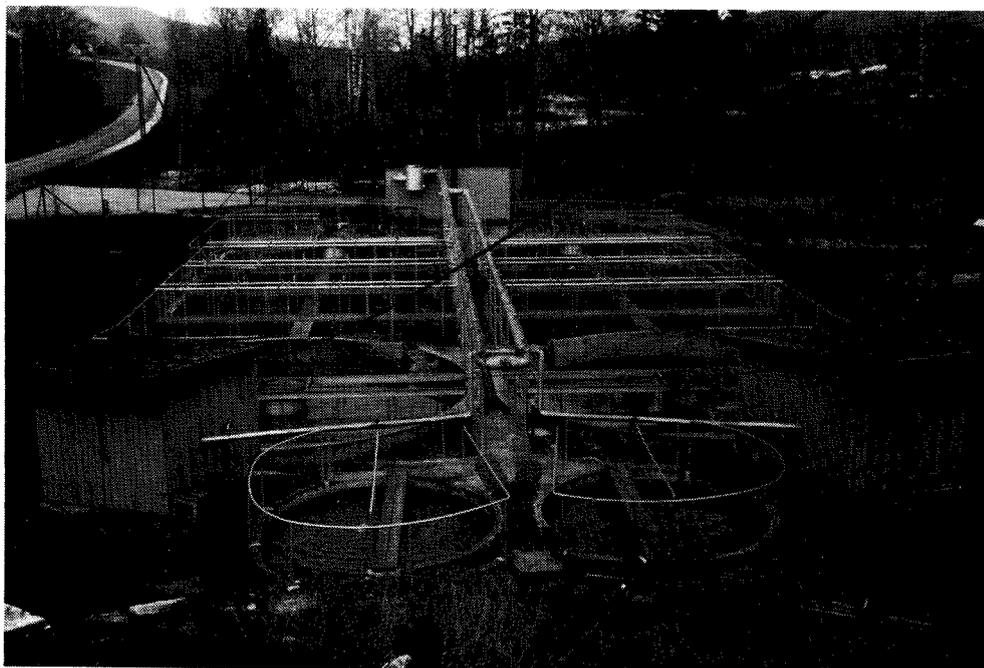
Dikemark renseanlegg

Analyser og anleggsdiagnose viser gode resultater. Det er få anmerkninger under anleggsdiagnose, - men de berører feil som har direkte innflytelse på renseresultatet. Av mangler som bør fremheves er: flyteslamskjermer, vannføringsmåler og mulighet for å måle slamstrømmen til råtnetank. Den siste arrangeres ved å bestemme pumpekapasiteten og så ved pumping å registrere tiden. Det er et krav om rister for overløpsvann; En vil også påpeke det betenkelige ved at ristgodset ikke er tildekket. Et godt driftsskjema som føres daglig skal finnes på anlegget.

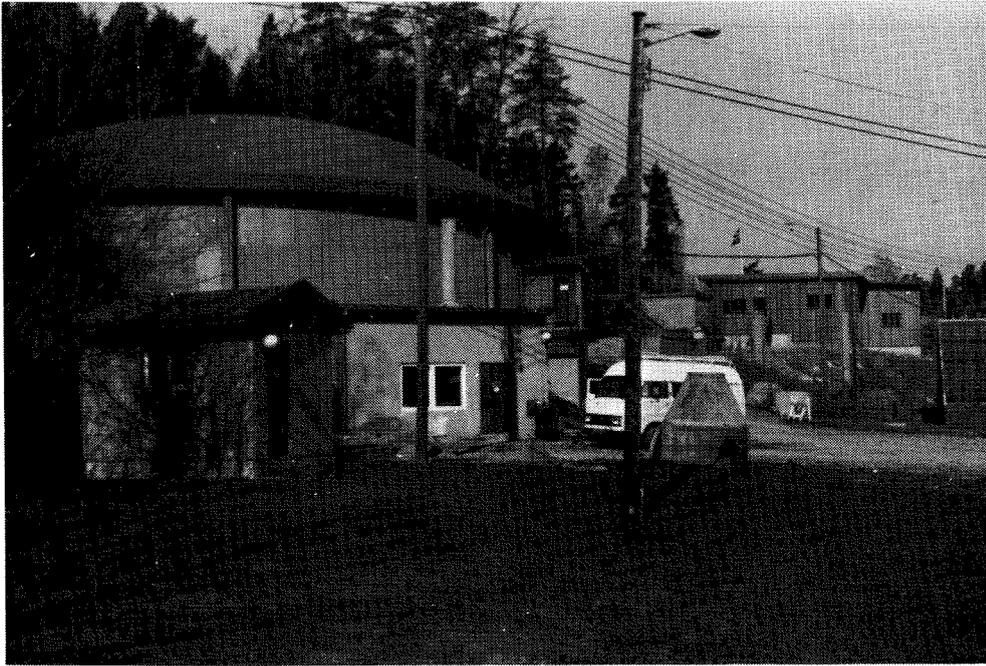
Holmen rensanlegg.

Holmen er et eldre plassbygget mekanisk anlegg med råtnetank (anaerob stabilisering). Det er dimensjonert for 16000 personer og var ved besøket belastet med ca. 17500. Slammet transporteres til Slemmestad renseanlegg og avvannes der. Ledningsnett er lagt som separatsystem, men en har store lekkasjer slik at avløpsvannet til tider er sterkt fortynnet og mye går i overløp.

Analyse og anleggsdiagnose viser **noenlunde** tilfredsstillende drift. De store mengder overvann gir lav temperatur og lave konsentrasjoner i innløpsvannet.

Holmen renseanlegg skal nedlegges innen 4 år, og det har derfor liten hensikt å optimalisere driften - som anlegget er idag er det ganske tungvint å holde rent.

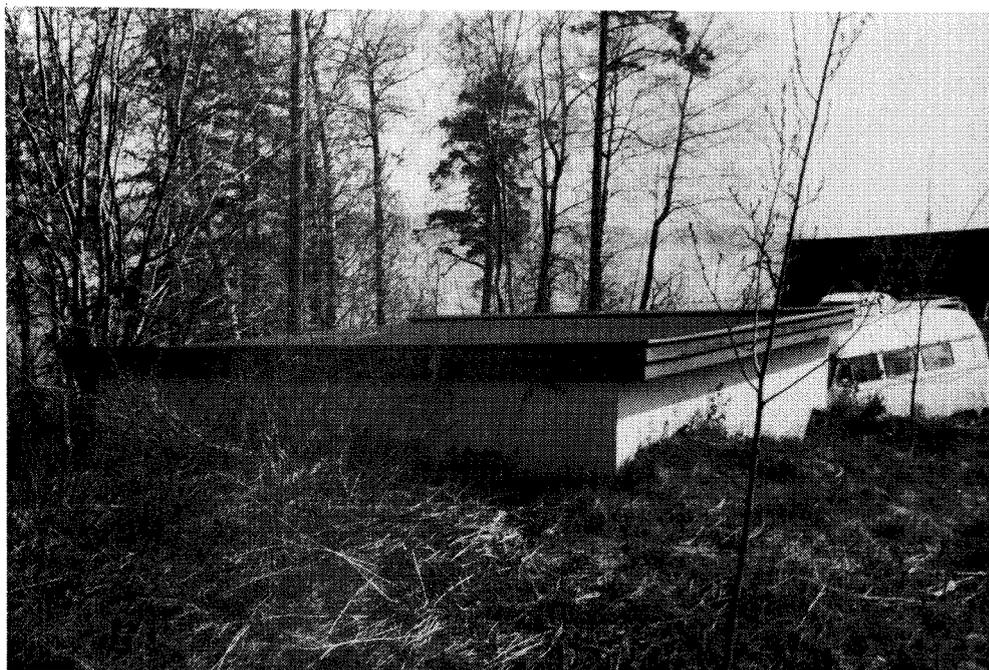
Marken renseanlegg.

Vannføringen gjennom anlegget var meget stor og avløpsvannet var sterkt fortynnet - dette fremgår av det store siktedypet. Imidlertid var det så mye sedimenterbart stoff i utløpsvannet at anlegget må sies ikke å virke. Årsaken til dette er sannsynligvis at slammet blir spylt ut ved regnvær da det ikke finnes overløp foran anlegget. Det var ikke fra driftsskjema mulig å bestemme når utspyling hadde skjedd.

For å sikre en rimelig drift av dette anlegget må det bygges overløp slik at en unngår slamtap. Driftsskjema må også føres nøyaktig og det er påkrevet med måleoverløp slik at vannføringen kan kontrolleres.

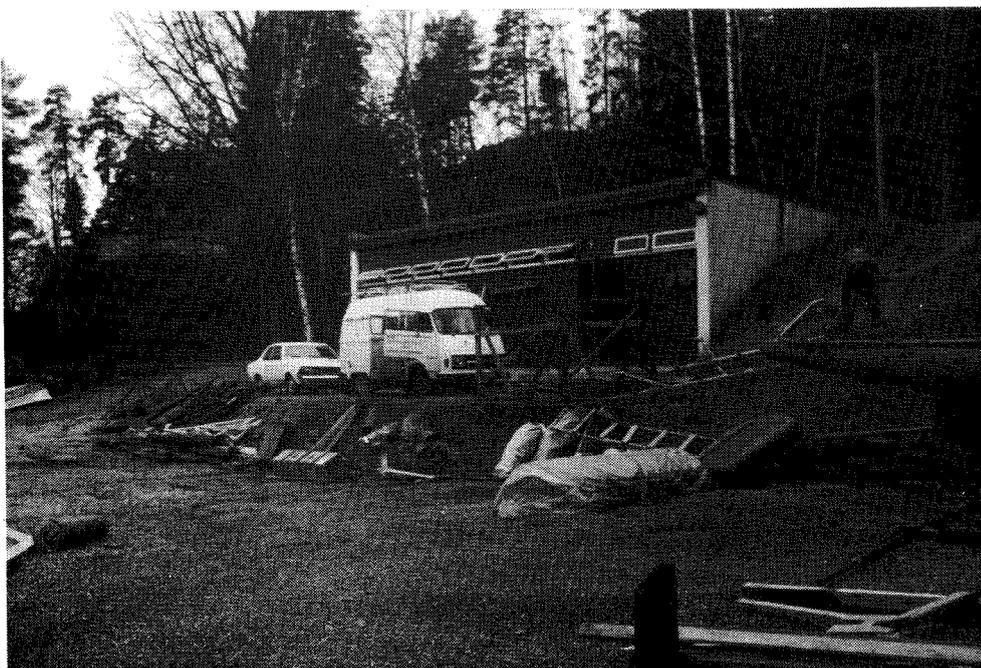
Nordre Nesøya rensesanlegg.

KOMMENTARER									
1. Det var noe sedimentert materiale i overløpet (sideoverløp). 9. For å sikre driften bør det være to blåsemaskiner ved biologiske anlegg. 12. Flyteslamskjerm mangler. 14. Returslamstrømmen er ikke mulig å måle. 43. Driftsinstruks mangler 44. Driftsskjema er mangelfullt ført.

Nordre Nesøya renseanlegg virket veldrevet til tross for tungvinte driftsforhold. Renseanlegget var i behov av oppussing.

Det bør installeres flyteslamskjerm foran overløpsrennene, og blåsemaskinen dupleres.

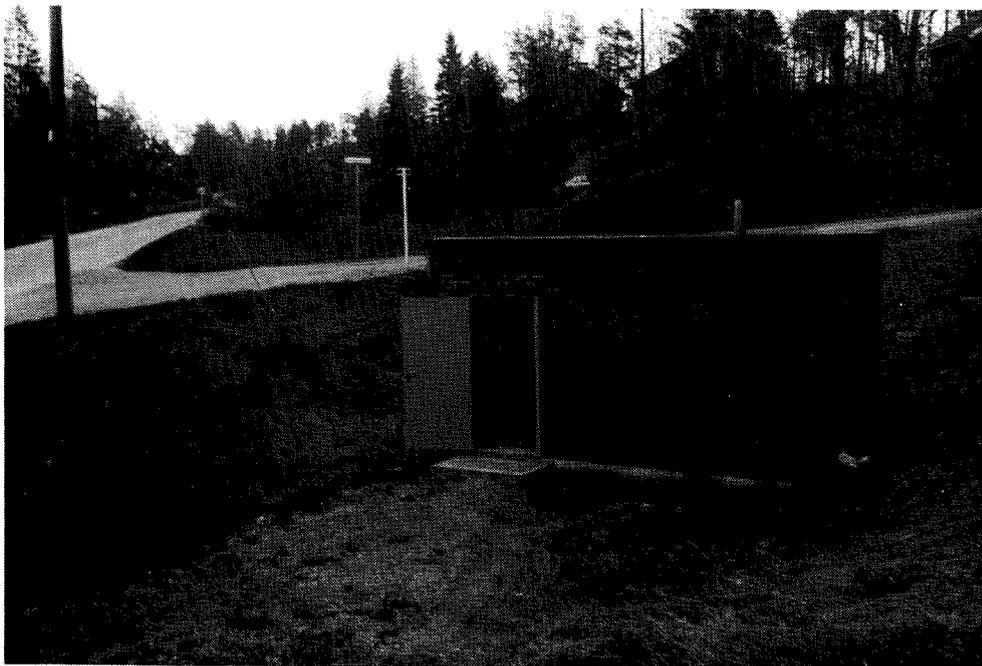
Otto Blehrs vei renseanlegg.

Dette anlegget er noe spesielt utformet; undertegnede vil ikke uttale seg om verdien av kjemikaliedosering i slamavskillere - men det er åpenbart at en utforming av anlegget nærmere opp til vedtatte normer for primærfellingsanlegg vil føre til bedre rensesultat, og dermed lavere belastning på resipienten.

For å få øket virkning av kjemikalieene foreslår vi følgende. Det bygges en egen innløpskasse med rørverk, og **Al-sulfat** doseres til avløpsvannet i denne kassen. Som forholdene er i dag har en ingen vesentlig oppbygging av fnokker slik at en tilsynelatende tilstrekkelig kjemikalie mengde gir lav rensegrad. Dette fremgår med stor tydelighet av analyseresultatene - det er god reduksjon av oppløst fosfor, men avskilling av suspendert stoff og dermed partikulært fosfor er dårlig. Det gode siktedypet viser sammen med kjemiske analyser at den hydrauliske belastningen er moderat og forurensningsmengdene lave slik at den dårlige fosforfjerningen faktisk skyldes dårlig flokkulering.

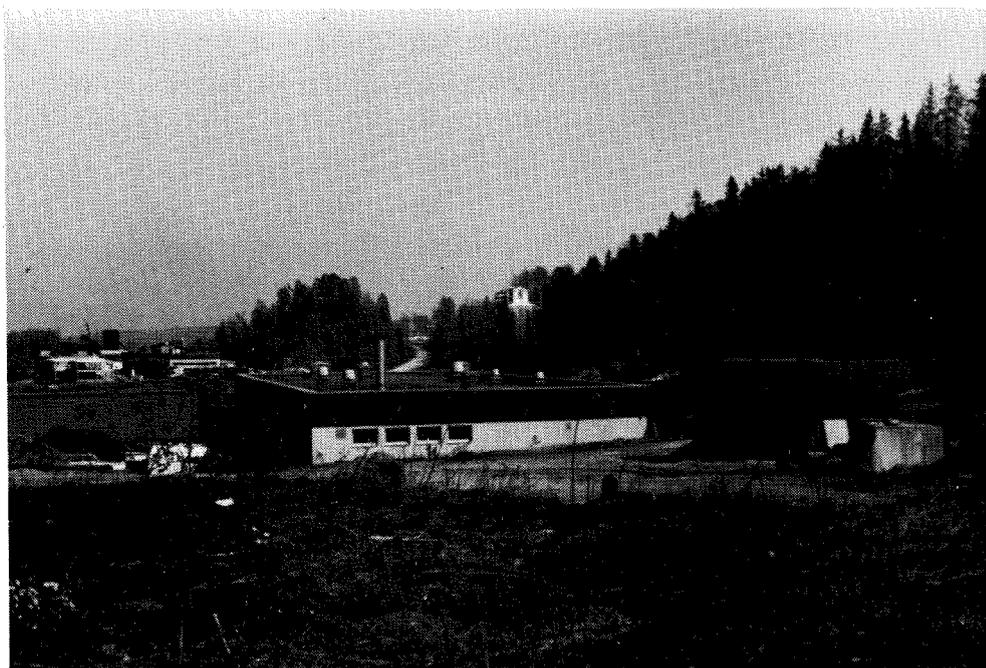
Analyseresultatene viser dårlig resultat m.h.p. fjerning av organisk stoff. Dette har sammenheng med avvanning av septiktankslam - som ved avvanning gir et rejektivann med høyt innhold av løst organisk stoff, som i liten grad lar seg fjerne ved kjemisk felling - men også p.g.a. høye innløpskonsentrasjoner. Fosforfjerningen var heller ikke spesielt god. Dette har utvilsomt sammenheng med flokkoppbyggingen som er lite effektiv med luftomrøring i flokkuleringskamrene.

Slemmestad renseanlegg virker nogenlunde pent og veldrevet spesielt tatt i betraktning den lave bemanningen. For anlegg med denne prosesskombinasjon og slambehandling vil normalbemanning være 3 mann på heltid. Slemmestad renseanlegg har 1.

Slemmestad renseanlegg. En ser risthus for septik mottak til høyre.

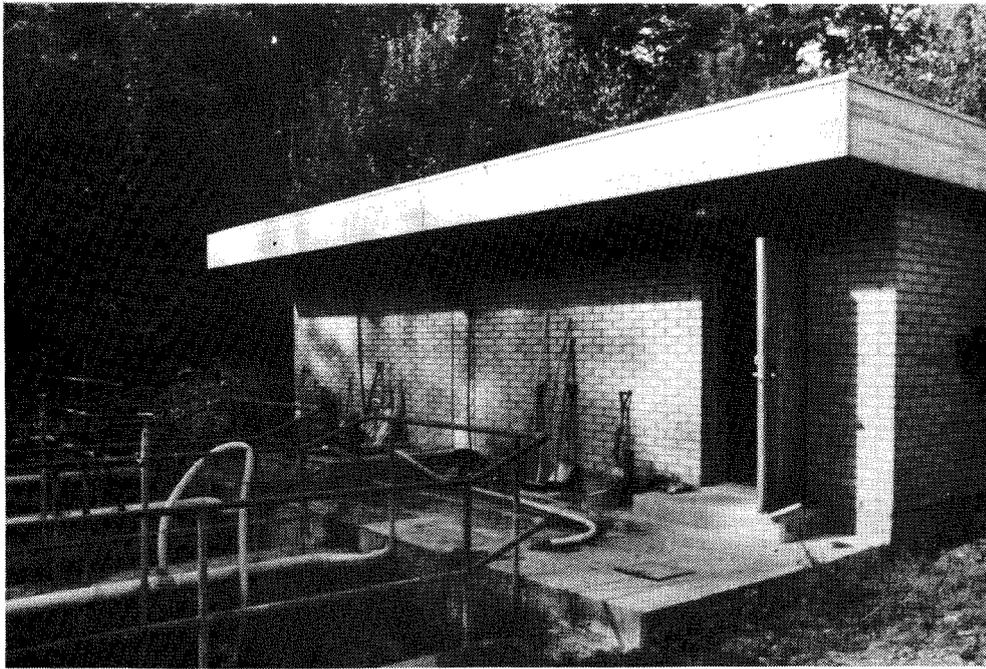
Heer-Ullerud renseanlegg

Tiltross for svært tungvinte driftsforhold virket anlegget veldrevet.

Av hygieniske grunner bør en ordne en form for tildekking av det avfall som fiskes opp fra lufterørene i bassengene og fra kvernen.

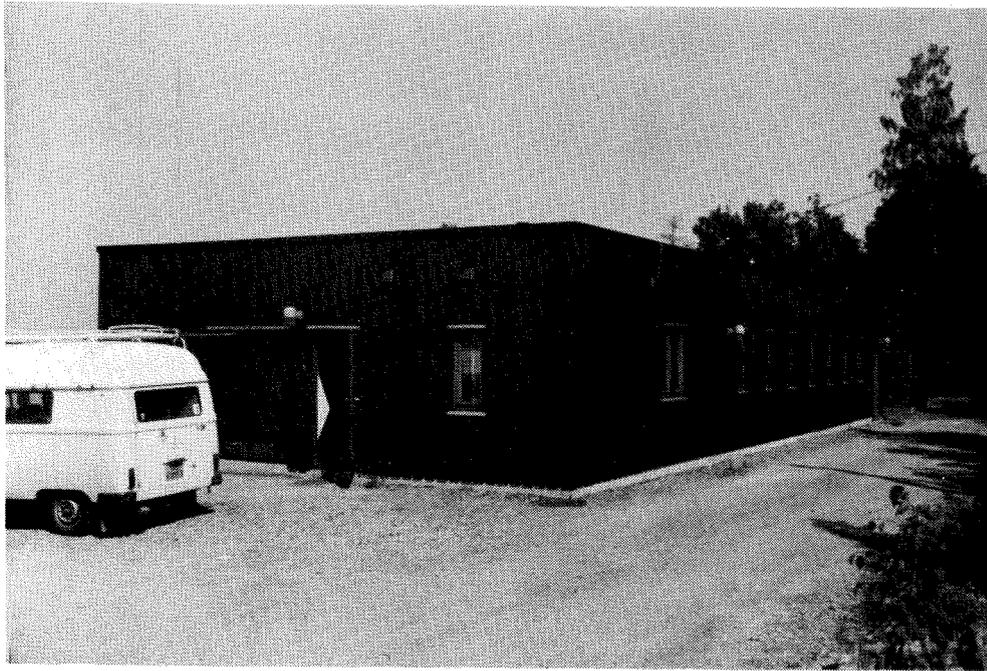
Surhetsgraden i luftetanken var for lav. Dette har sammenheng med feil kalibrering av vannføringsmåler som gir for høy dosering av fellingsmiddel.

Bjørnmyrdalen renseanlegg var rent og velstelt, og bar preg av god og kyndig drift.

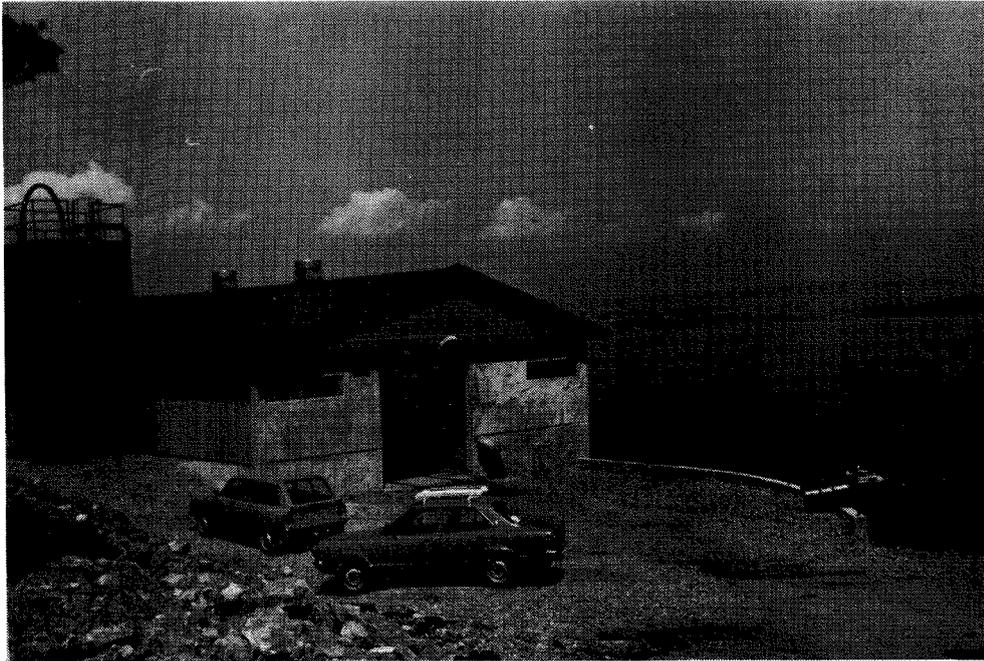
Renseanlegget var relativt nylig igangkjørt, men det var allikevel ikke utstyrt hverken med driftsinstruks eller driftsskjema. Dette skal finnes på anlegget og være hjelpemidler for å oppnå god drift.

Burustua renseanlegg var tross kommentarene ovenfor, rent og veldrevet.

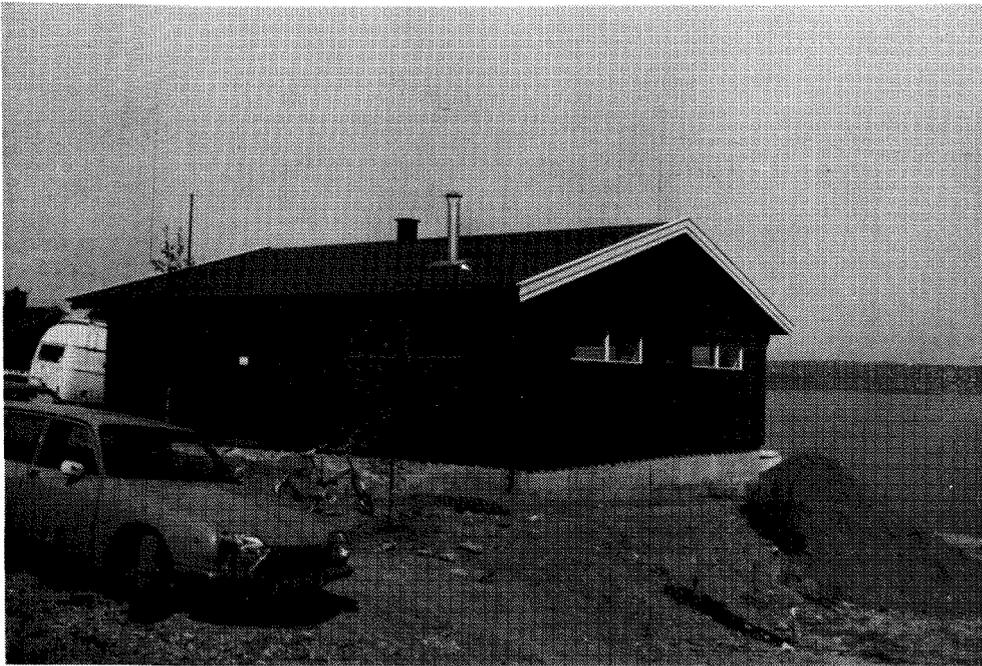
Hellvik renseanlegg

På bakgrunn av ovenstående kommentarer vil vi hermed konkludere at **forutsetninger** for god drift ikke foreligger på det nåværende tidspunkt, med anleggstekniske feil og svært lav tilknytting som hovedargument.

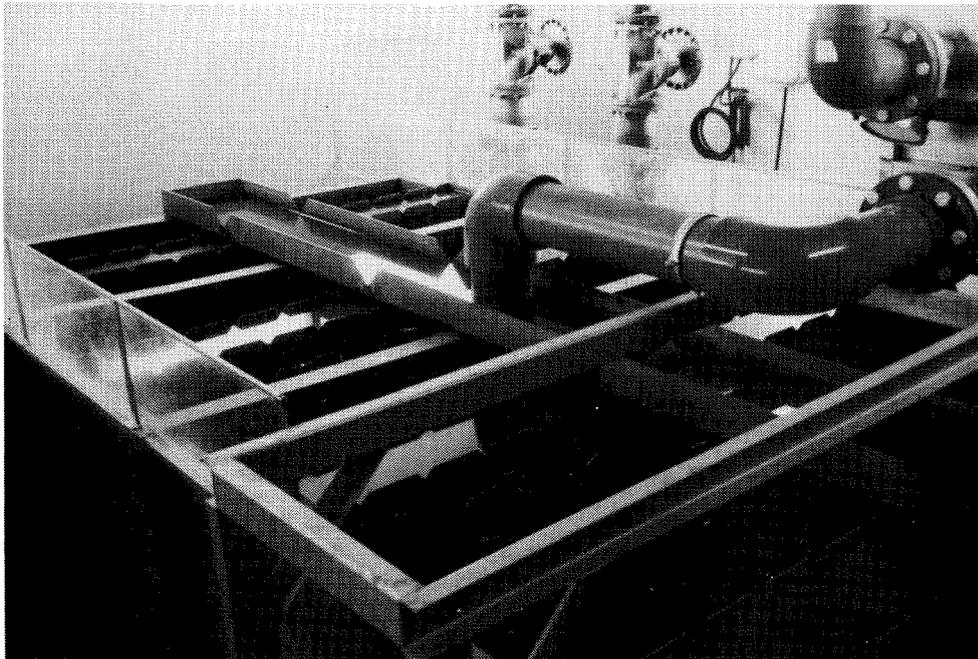
Ventiler, pumper og rørledninger i dette anlegget er dimensjonert for helt andre vannføringer enn det som kommer til anlegget idag. Det samme gjelder flotasjonstanken. Dette medfører at en har sedimentering i rørledninger, ventiler og i fordelingsrennene over biofilteret. Om flotasjonsenheten hadde vært i drift hadde den kanskje arbeidet 20 minutter pr. døgn. Det er tvilsomt om disse forhold kan gi tilfredsstillende drift og rense-resultater.

Interiør: Biologisk filter med fordelingsrenner.

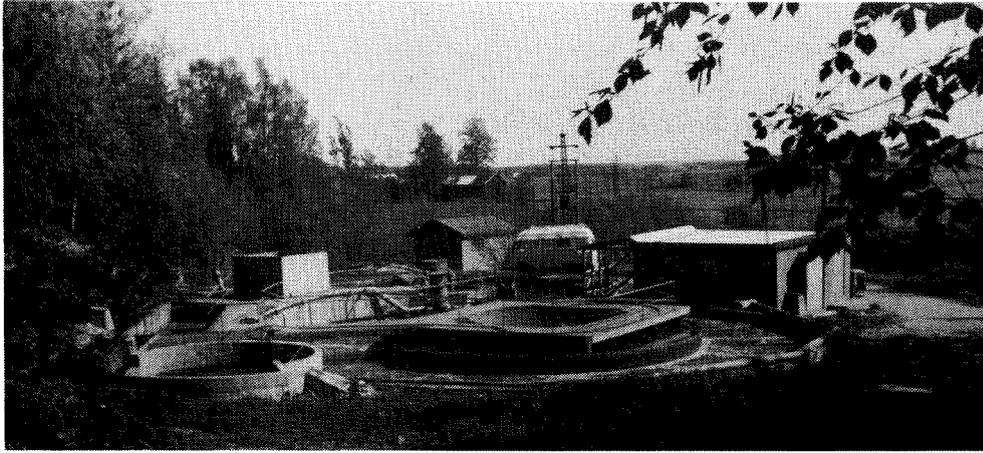
Ellingsrud renseanlegg.

På biologiske anlegg av denne størrelse bør man ha maskinrenset rist. Det er også et krav om vannføringsmålere. Mangel på flyteslamskjemaer gjør at eventuelt flyteslam går direkte til utløp.

På grunn av frostproblemer har en måttet montere lufting langs overløpsrennene i ettersedimenteringsbassenget. Dette ser ut til å virke etter sin hensikt.

Ellingsrud renseanlegg var velkonstruert forøvrig og bar preg av god og kyndig drift.

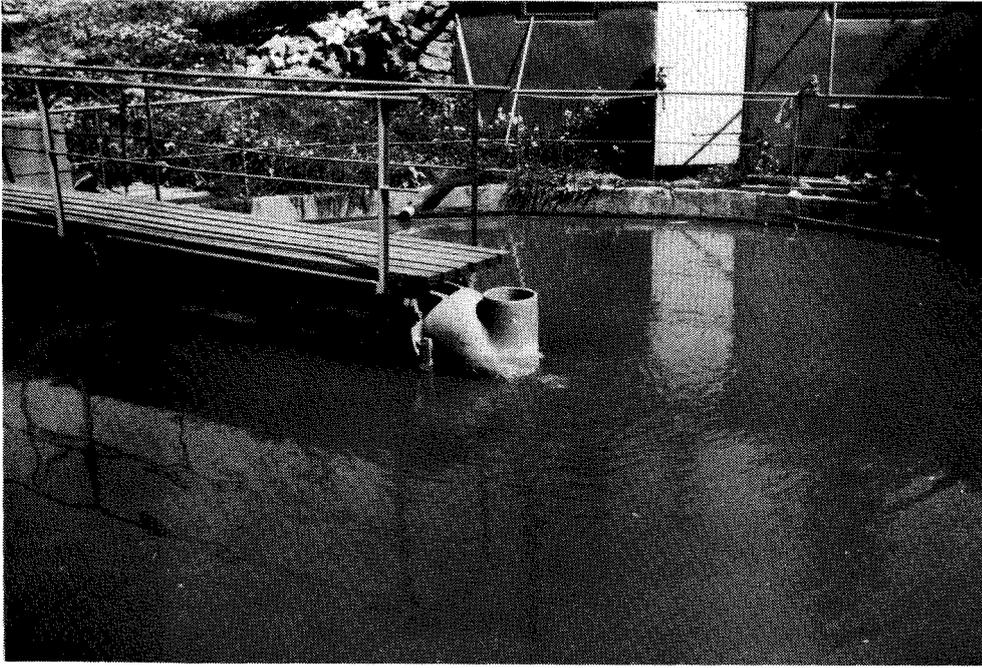
En annen feil som betyr noe er de skeive utløpsrennene. Dette medfører ujevn belastning på bassenget og kan være bidragende til dårlig renseresultat.

Finstad renseanlegg: Sedimenteringsbassenget med innløpsarrangement.

Finstad renseanlegg skal snart nedlegges så en vidtgående oppussing av anlegget er lite aktuelt. For å oppnå tilfredsstillende forhold inntil nedleggelse anbefales å rette tiltak mot ovenstående.

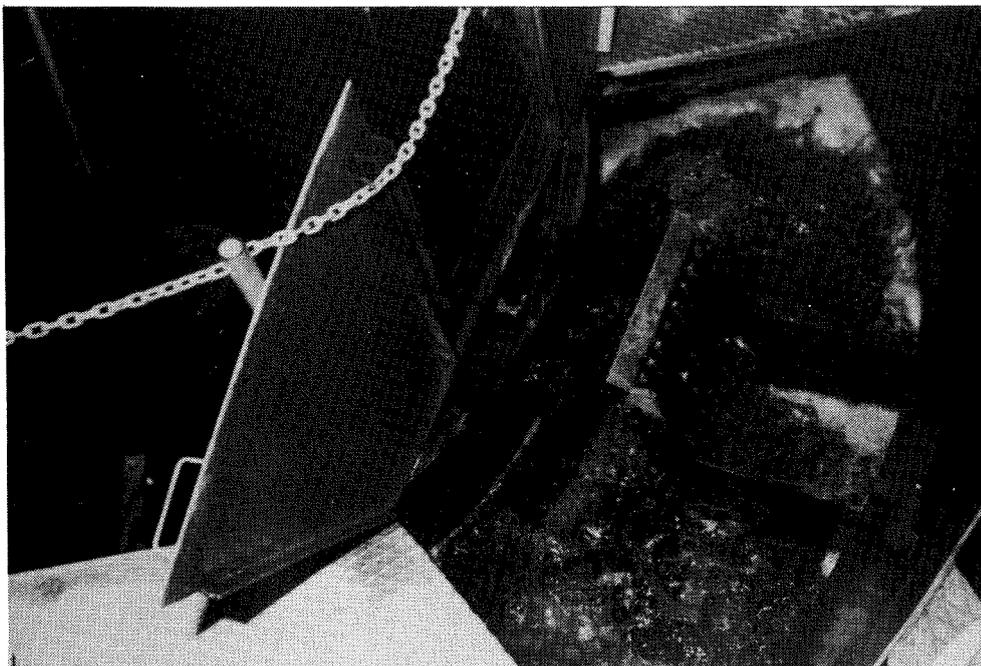
Den andre feilen er for lav kjemikalie mengde i forhold til fosforkonsentrasjonen - det skulle med utgangspunkt i oppgitte kvantiteter være tilstrekkelig, men lokale forhold kan tilsi større mengder - ihvertfall under toppbelastning. For å kunne kontrollere at kjemikalie mengdene er rimelige til enhver tid, bør pH kontrolleres, og ikke tillates å synke under 6,0. Det bør også tas regelmessig analyse for ortofostat med det analyseutstyr som finnes. Ved riktig felling bør en klare å holde fosfor konsentrasjonene i utløpsvannet lavere enn 0,5 mg P/l. Vi vil i denne sammenheng antyde muligheten for å dosere kjemikalier med forskjellig takt - fra 0 under natten til 180 mg/l under lav belastning på dagtid og opptil 250 mg/l under høybelastning. Det aller beste vil imidlertid være proporsjonaldosering mot vannføring.

Frambu Helsecenters renseanlegg.  
Bildet viser innløpsrist og en del  
av luftetank og sedimenteringstank  
for det biologiske trinnet.

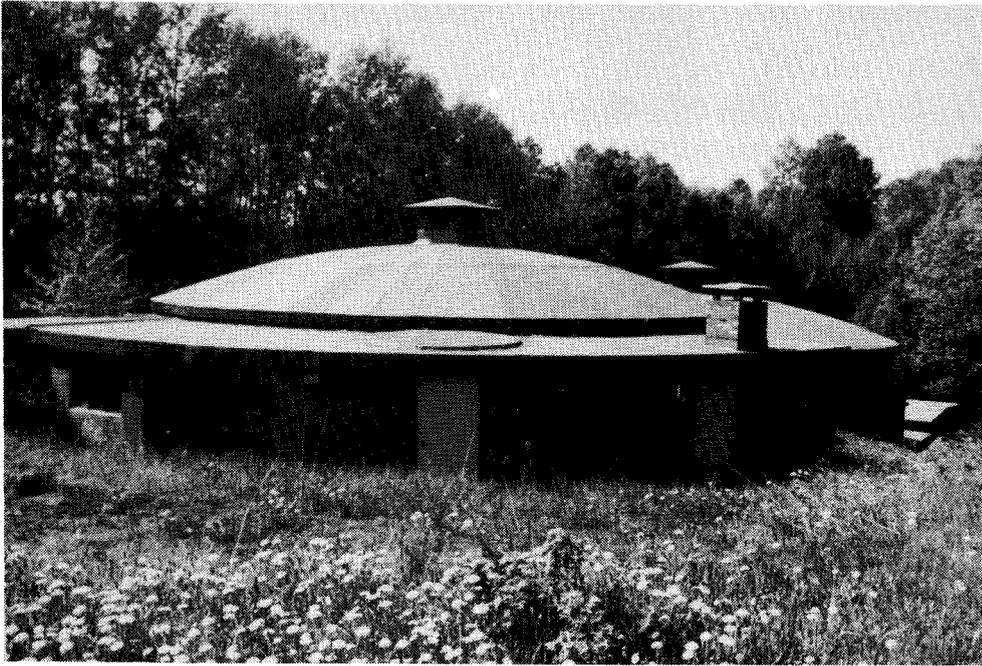
Gardermoen renseanlegg.

Pkt. 1: Mye akkumulert slam i overløpskum - denne må renses.  
 Pkt. 3: Sandfanget er ikke i bruk. Pkt. 6: Gir-huset til slamskrape er ikke forsvarlig som gangbane - ellers i orden. Pkt. 12: Flyteslamskjermer mangler forran utløpsrenne. Pkt. 23: Vannføringsmåler måler summen av tilført vann og returslamstrøm (resirkuleringsstrøm). Må sjaltes manuelt. Ikke summerende måler, skal finnes på anlegg av denne størrelse. Pkt. 24: Kloreringsutstyr og rom for dette ikke forskriftsmessig utført - ref. arbeidstilsynet.  
 Pkt. 27: Sikringsutstyr - pkt. 6 og 24, 31. Pkt. 29: Det er endel rust på gangbaner. Pkt. 31: Belysningen i anlegget er meget dårlig.  
 Pkt. 32: Litt dårlig bygningsmessig standard gjør renhold vanskelig.  
 Pkt. 43: Driftsinstruks foreligger, men den er ikke forfattet på norsk. Pkt. 52 pH-meter må anskaffes for å holde kontroll med forholdene i råttnetanken.

Anleggsdiagnosen og analysen viste tilfredsstillende drift på prøvedagen. Som det jo fremgår av diagnosen er de fleste feilene som er anført av miljø- og sikkerhetsmessig natur. Driften av anlegget vil kunne gjøres enda bedre ved en alminnelig oppussing og modernisering. Renseresultatene kan også forbedres noe om det monteres flyteslamskjermer slik at flytestoffer ikke kan nå utløpet. pH-meter må anskaffes til dette anlegget.

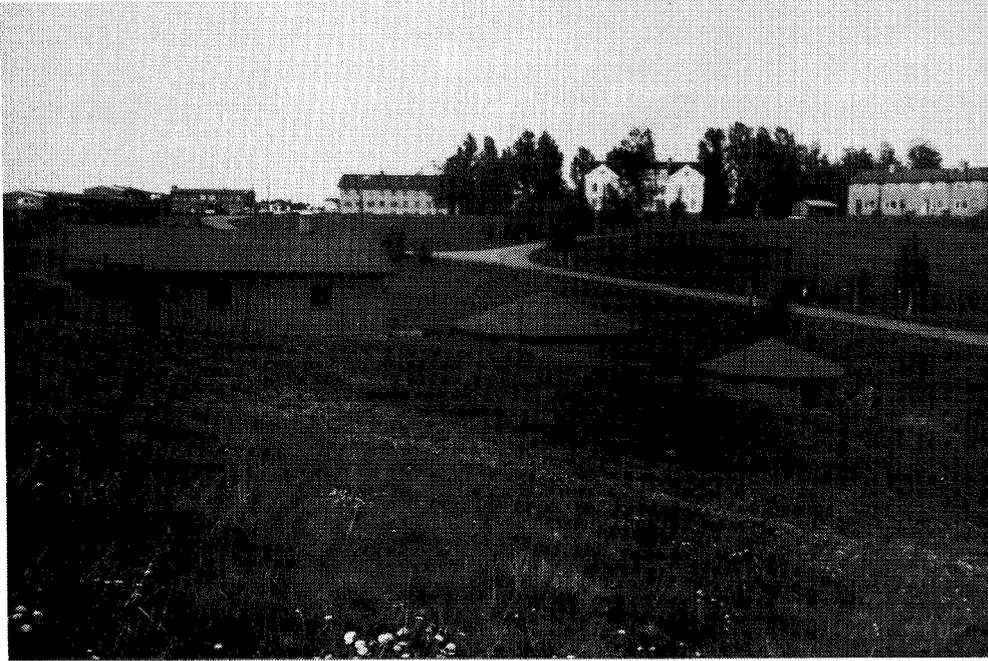
Onsrud renseanlegg.

Anleggsdiagnosen påpeker en del feil som kan ha avgjørende innflytelse på rensesultatet nemlig rist som er ute av drift og anaerobe avsetninger i innløpsrennen, mangel på flyteslamskjermer foran overløpsrenner og skjeve utløpsrenner.

De personalsikkerhetsmessige forhold var også dårlig tilgodesett.

På bakgrunn av anleggsdiagnose og alminnelig inntrykk ved besøket vil vi anbefale en generell oppussing og modernisering av anlegget.

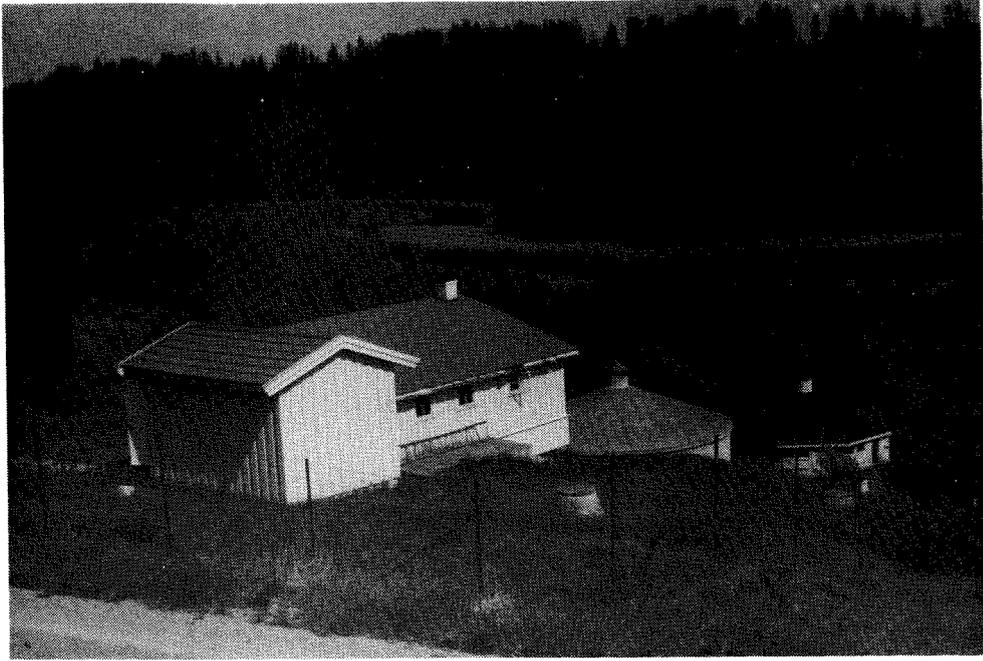
Sessvoldmoen renseanlegg

Målekassen for vannføringsmåler var rustet istykker, den hadde dessuten en uheldig form, slik at det var turbulent strøm over overløpskanten. Det anbefales derfor en ombygging av denne kassen når den allikevel skal repareres.

Ristfunksjonen er dårlig fordi det er fjernet en del staver i risten. Om dette er foranlediget av store ristgodsmengder og fare for tiltetting bør en isteden montere en større rist.

På bakgrunn av ovenstående kommentarer anbefaler vi at anlegget blir pusset opp generelt, og at det vies spesiell oppmerksomhet overfor vernetiltak.

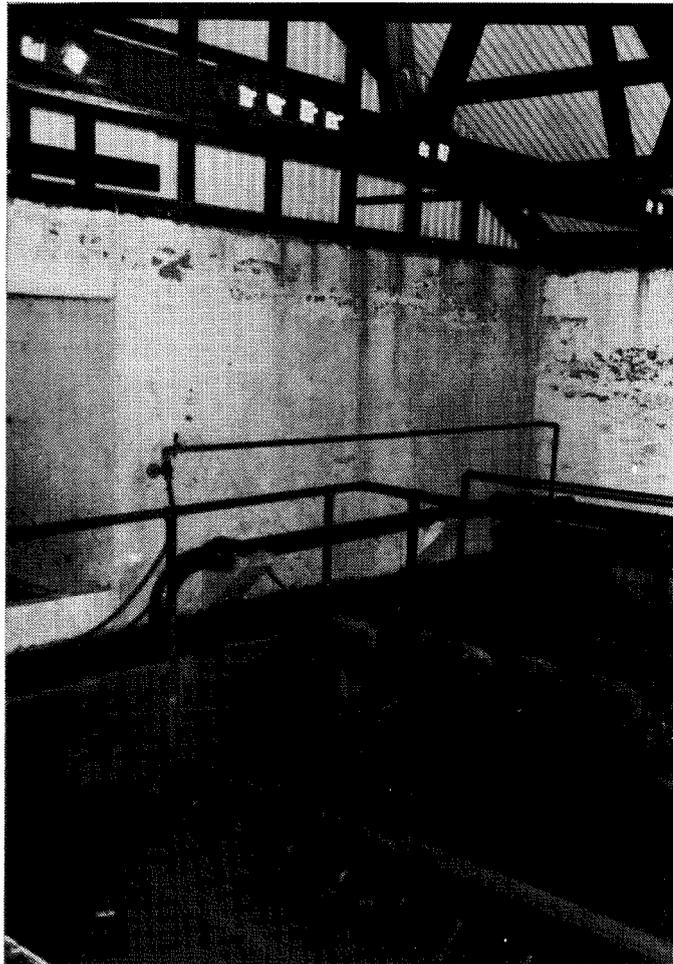
Interiør av forsedimenteringshall.
